Sonja Kočević, Branka Križanić

Posljedice zagrebačkog i petrinjskog potresa na kulturnim dobrima Karlovačke županije – oštećenja i hitne mjere zaštite

Pregledni članak / Review paper
Primljen / Received: 29. 9. 2023.

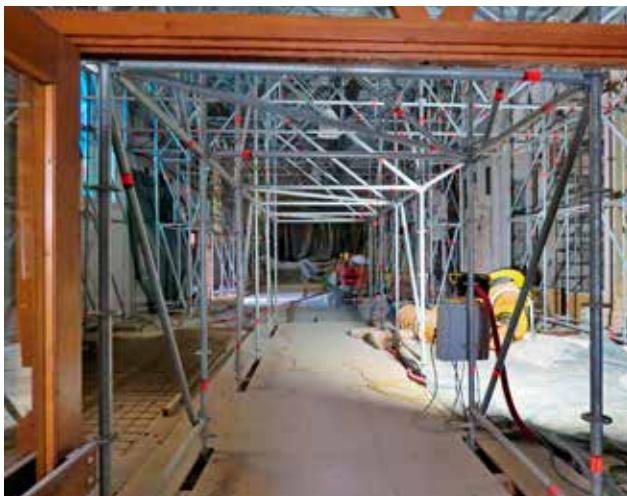
1 Crkva Presvetog Trostva s franjevačkim samostanom u Karlovcu, teška skela u lađi crkve (foto: S. Kočević, konzervatorski odjel u Karlovcu - dalje KO KA, 2021.)

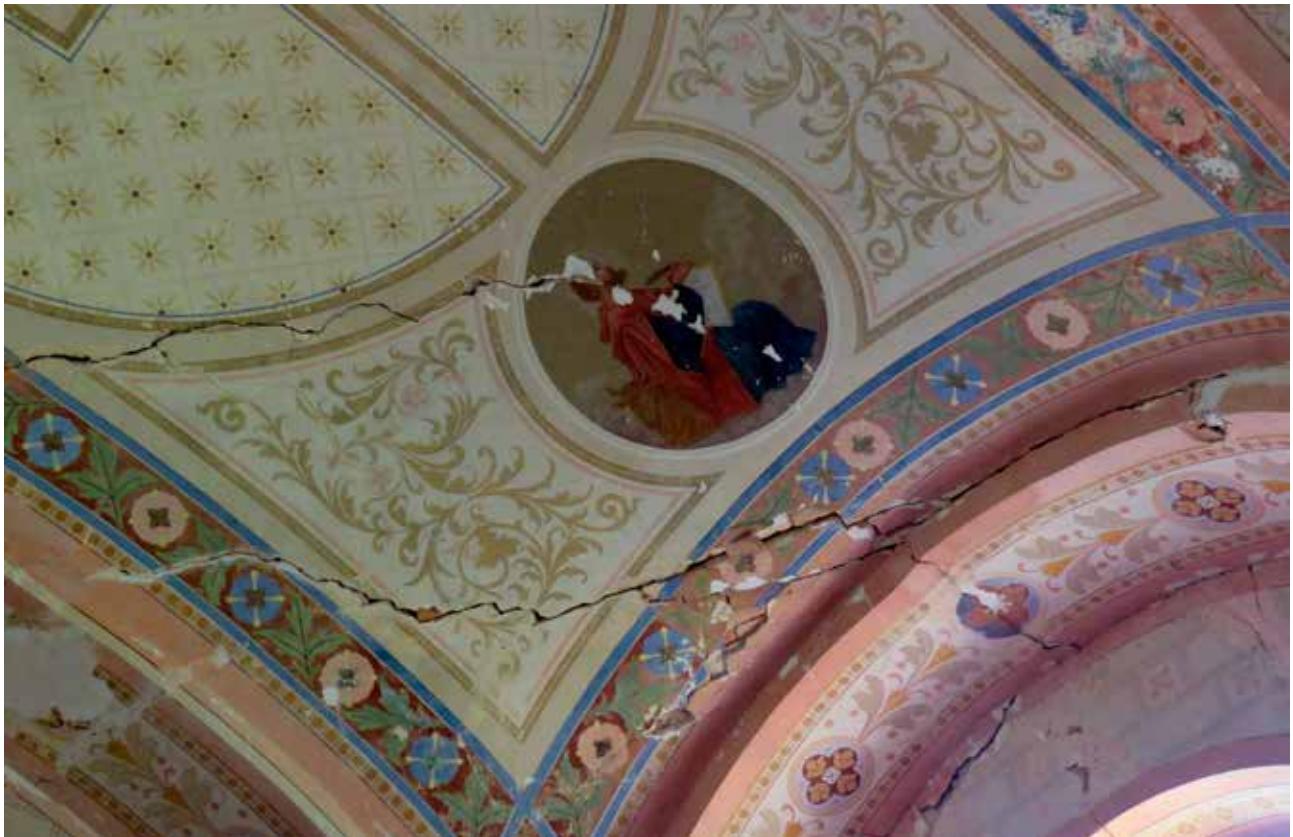
Najznačajnija i najdramatičnija oštećenja konstrukcije, a koja se mogu povezati s geotehničkim karakteristikama terena, utvrđena su na crkvi sv. Katarine u Kunićima Ribničkim. Radi se o jednobrodnoj crkvi izgrađenoj 1842. godine, smještenoj na dominantnom položaju nad dolinom rijeke Kupe, pravokutnog tlocrta, svodenog s dva traveja češkog svoda i izduženim polukružno završenim svodenim svetištem sa zidnim oslicima lađe i svetišta, sakristijom i zvonikom iznad glavnog pročelja. Utvrđene su strukturne i duboke pukotine u gotovo svim zidovima i svodovima (sl. 3), a naročito u zoni pjevališta i svodnom polju do zvonika,⁵ a razdvajanje opločenja uz crkvu, raslojavanje padine sa zapadne strane svetišta i tzv. "pijana" šuma u neposrednoj okolini ukazivali su na klizište. Potencijalna mogućnost aktivacije klizišta, prije izvođenja bilo kakvih radova, u okviru hitnih mjera uvjetovala je izradu geotehničkog elaborata⁶ te projekta sanacije klizišta i ojačanja

3 Crkva sv. Katarine u Kunićima Ribničkim, oštećenje svodnih polja (foto: S. Kočevan, KO KA, 2021.)

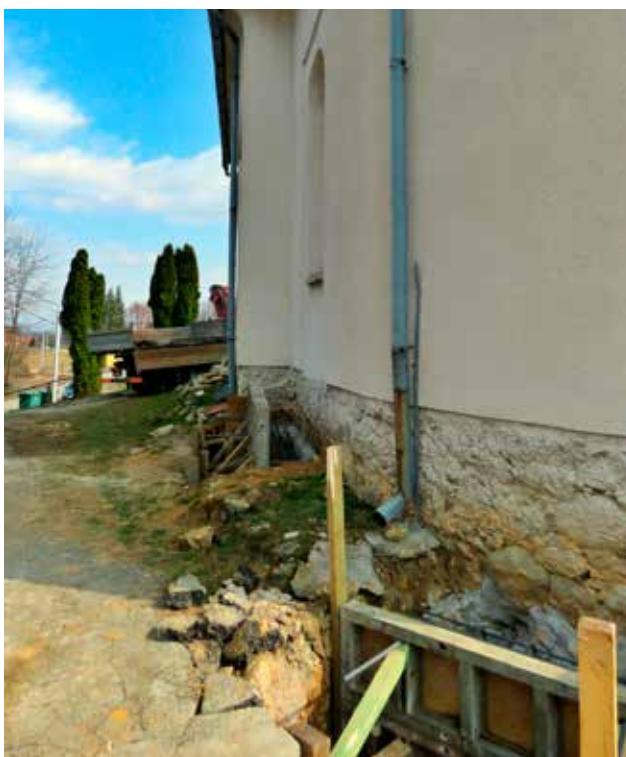
4 Crkva sv. Ivana Krstitelja u Svetičkom Hrašću, kampadna konsolidacija kamenog temelja (foto: S. Kočevan, KO ZG, 2022.)

Problemi s temeljnim tlom, koji dovode do slijeganja temelja i značajnih vertikalnih pukotina u zoni svetišta, utvrđeni su na crkvi sv. Ivana Krstitelja u Svetičkom Hrašću,⁹ jednobrodnoj crkvi, smještenoj na izdignutom platou iznad mjesnog groblja, s bogatim rokoko inventarom i zidnom očuvanom oltarnom slikom pavlinskog podrijetla. Izvorna crkva sa svodenom lađom, drvenim predvorjem i preslicom za zvona, obnavljana je od posljedica potresa 1887. godine nakon kojeg je ostalo samo svetište, svod lađe je zamijenjen ravnim stropom, a preslica zvonikom ispred glavnog pročelja. Upravo je na izvorno polukružnom svodu apside utvrđena najveća vertikalna pukotina koja se proteže sve do temelja, a uzrokovana je nepravilnom kamenom građom vezanom mortom degradiranih vezivnih svojstava. Stoga su hitne mjere uključivale istražno sondiranje temeljne konstrukcije koje je potvrdilo izrazito lošu kvalitetu kamenog temelja, a radovima se u zoni apside kampadno konsolidirao zatečeni kameni temelj injektiranjem te izvela nova armirano betonska greda uz postojeću konstrukciju (sl. 4).

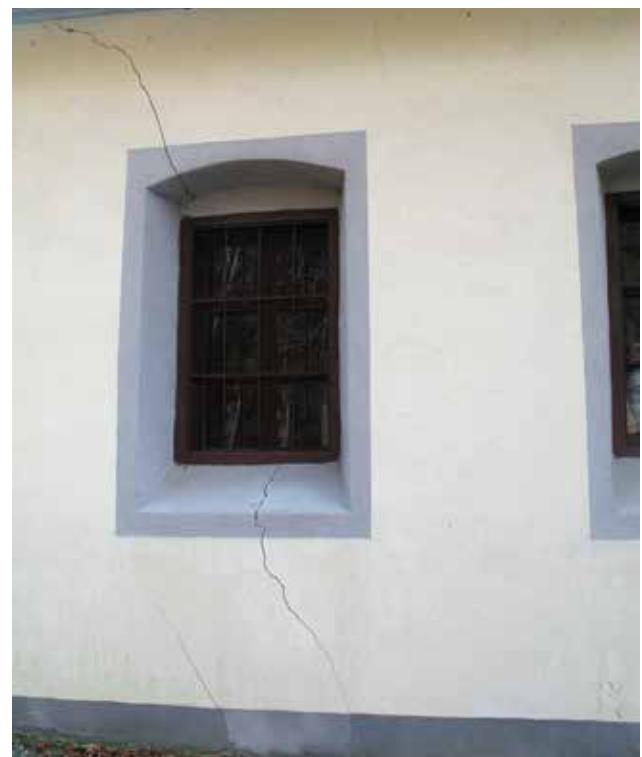
5 Kapela sv. Leonarda u Donjem Prilišću, pukotina poprečno na uzdužne zidove (foto: B. Križanić, KO KA, 2021.)

Iste hitne mjere¹⁴ primijenjene su na kapeli sv. Leonarda u Donjem Prilišću, jednobrodnoj kapeli s trostraničnim svetištem, sagrađenoj u 16. stoljeću pod utjecajem goransko-primorske sakralne gradnje s restauriranim gotičkim oslikom u svetištu i barokizirane u 18. stoljeću dogradnjom zvonika sa zapadne strane, gdje je diferencijalno slijeganje temelja koji su prethodnih godina bili parcijalno sanirani, uzrokovalo oštećenja u vidu duboke pukotine poprečno na uzdužne zidove¹⁵ (sl. 5).

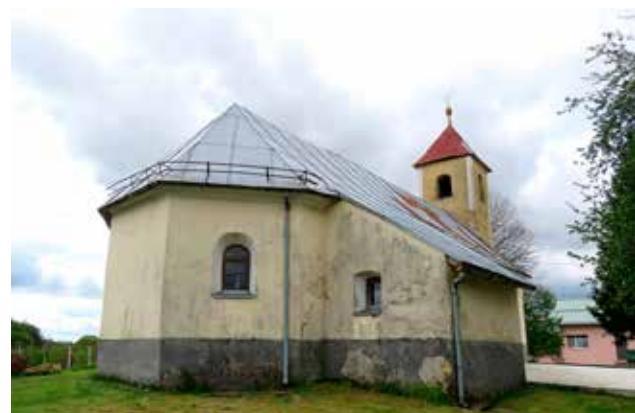
6 Kapela sv. Marka, Gornje Stative, tipološki primjer crkve oblikovan pod utjecajem goransko-primorske sakralne gradnje (foto: S. Kočević, KO KA, 2021.)

Slična oštećenja nastala uslijed problema s temeljnim tlom, ali u ovom slučaju zbog likvefakcije tla, odnosno loše izvedene odvodnje oborinskih voda, zbog čega je došlo do slijeganja zidova apside, utvrđena su na kapeli sv. Marka u Gornjim Stativama,¹⁶ manjoj jednobrodnoj kapeli smještenoj na uzvisini, s lađom pravokutnog tlocrta i trostranim svetištem u širini lađe. Građena je na vlastelinstvu knezova Krčkih Frankopana, kao i prije spomenuta kapela sv. Leonarda, u tradiciji gradnje primorskih crkava (sl. 6), a obnovljena je 1704. godine kada je na mjestu predvorja i preslice za zvona dograđen zvonik. Pretrpjela je znatna oštećenja

u vidu obostranih horizontalnih i vertikalnih pukotina na zidovima svetišta uključujući trijumfalni luk, stoga su hitne mjere uključile izvođenje radova podupiranja polukružnog trijumfalog luka te složene radove podbetoniravanja temelja u zoni apside uz izvođenje drenaže.¹⁷

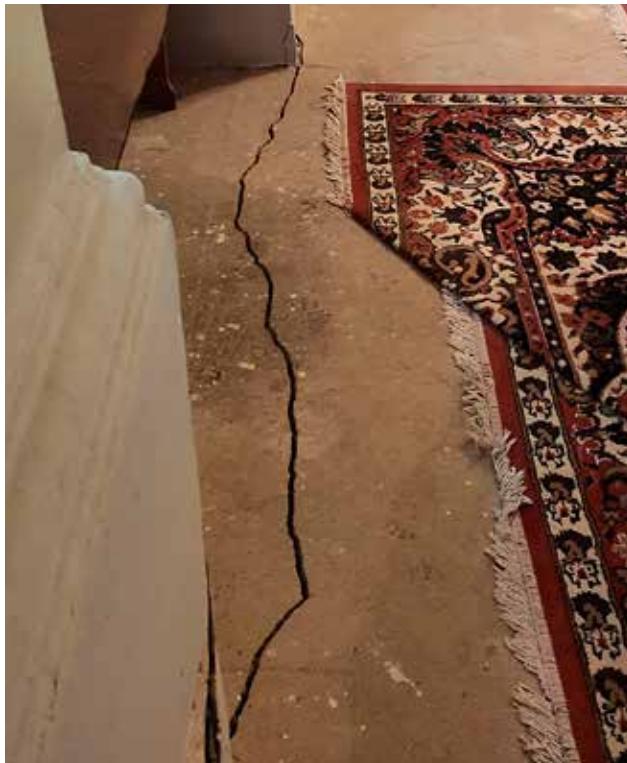
7 Kapela sv. Petra u Gornjoj Stranici, uzdužne pukotine u podu lađe (foto: B. Križanić, KO KA, 2021.)

Oštećenja u vidu pukotina na trijumfalnom luku i svodu svetišta, kao i široke pukotine uzduž zidova lađe (sl. 7) i zvonika na kapeli sv. Petra u Gornjoj Stranici, osim dominantnog problema plitkih temelja, mogu se pripisati i rafloj strukturi zida izvedenoj nepravilnim kamenom bez zidarskog veza, odnosno degradiranom vezivu konstruktivnih elemenata, zbog čega je mjestimice došlo i do ispadanja građevnog materijala. Kapela građena u nekoliko graditeljskih faza, od kojih je zvonik najstariji dio, dograđen lađom i svetištem krajem 18. i početkom 19. stoljeća, danas je jednobrodna crkva pravokutnog tlocrta s neznatno užim polukružnim svetištem. Hitne mjere¹⁸ u ovom primjeru obuhvatile su konsolidaciju temelja u zoni sakristije i svetišta te sanaciju pukotina u zidovima sakristije.

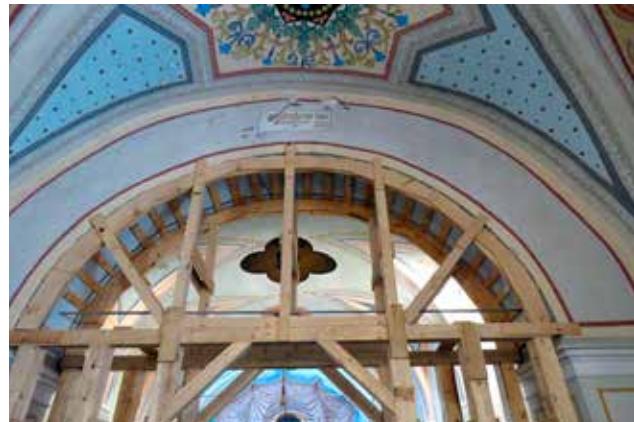
8 Crkva Majke Božje Snježne u Dubovcu, drveni podupirači i zatega u trijumfalom luku (foto: S. Kočević, KO KA, 2022.)

Radi se o crkvi čiji najstariji srednjovjekovni dio čine današnje izduženo peterostrano svetište i izdvojeni zvonik nekada u funkciji čardaka, a koji su dogradnjama od 1683. do 1828. godine povezani lađom, dograđeni sakristijom, dopunjeni baroknom opremom interijera i oslikani bidermajerskim i secesijskim zidnim oslikom.¹⁹ Klizišta koje je dramatično prijetilo crkvi, sanirano je od 2016. do 2019. godine sveobuhvatnim radovima konstrukcijske stabilizacije padine,²⁰ uključujući izvedbu nasipa, horizontalnih drenova i štapnih sidara, postavljanjem geomreže te sustava kanaliziranja i odvodnje oborinskih voda. Oštećenja uzrokovana potresom²¹ stoga se odnose na izražene pukotine trijumfalog luka i svodova u unutrašnjosti te oštećenja krovnog pokrova i limarije, koje su hitnim mjerama²² stabilizirane podupiranjem oštećenih svodnih pojasnica podupiračima na drvenim remenatama i postavljanjem zatege u peti trijumfalog luka (sl. 8) te su sanirani limeni opšavi.

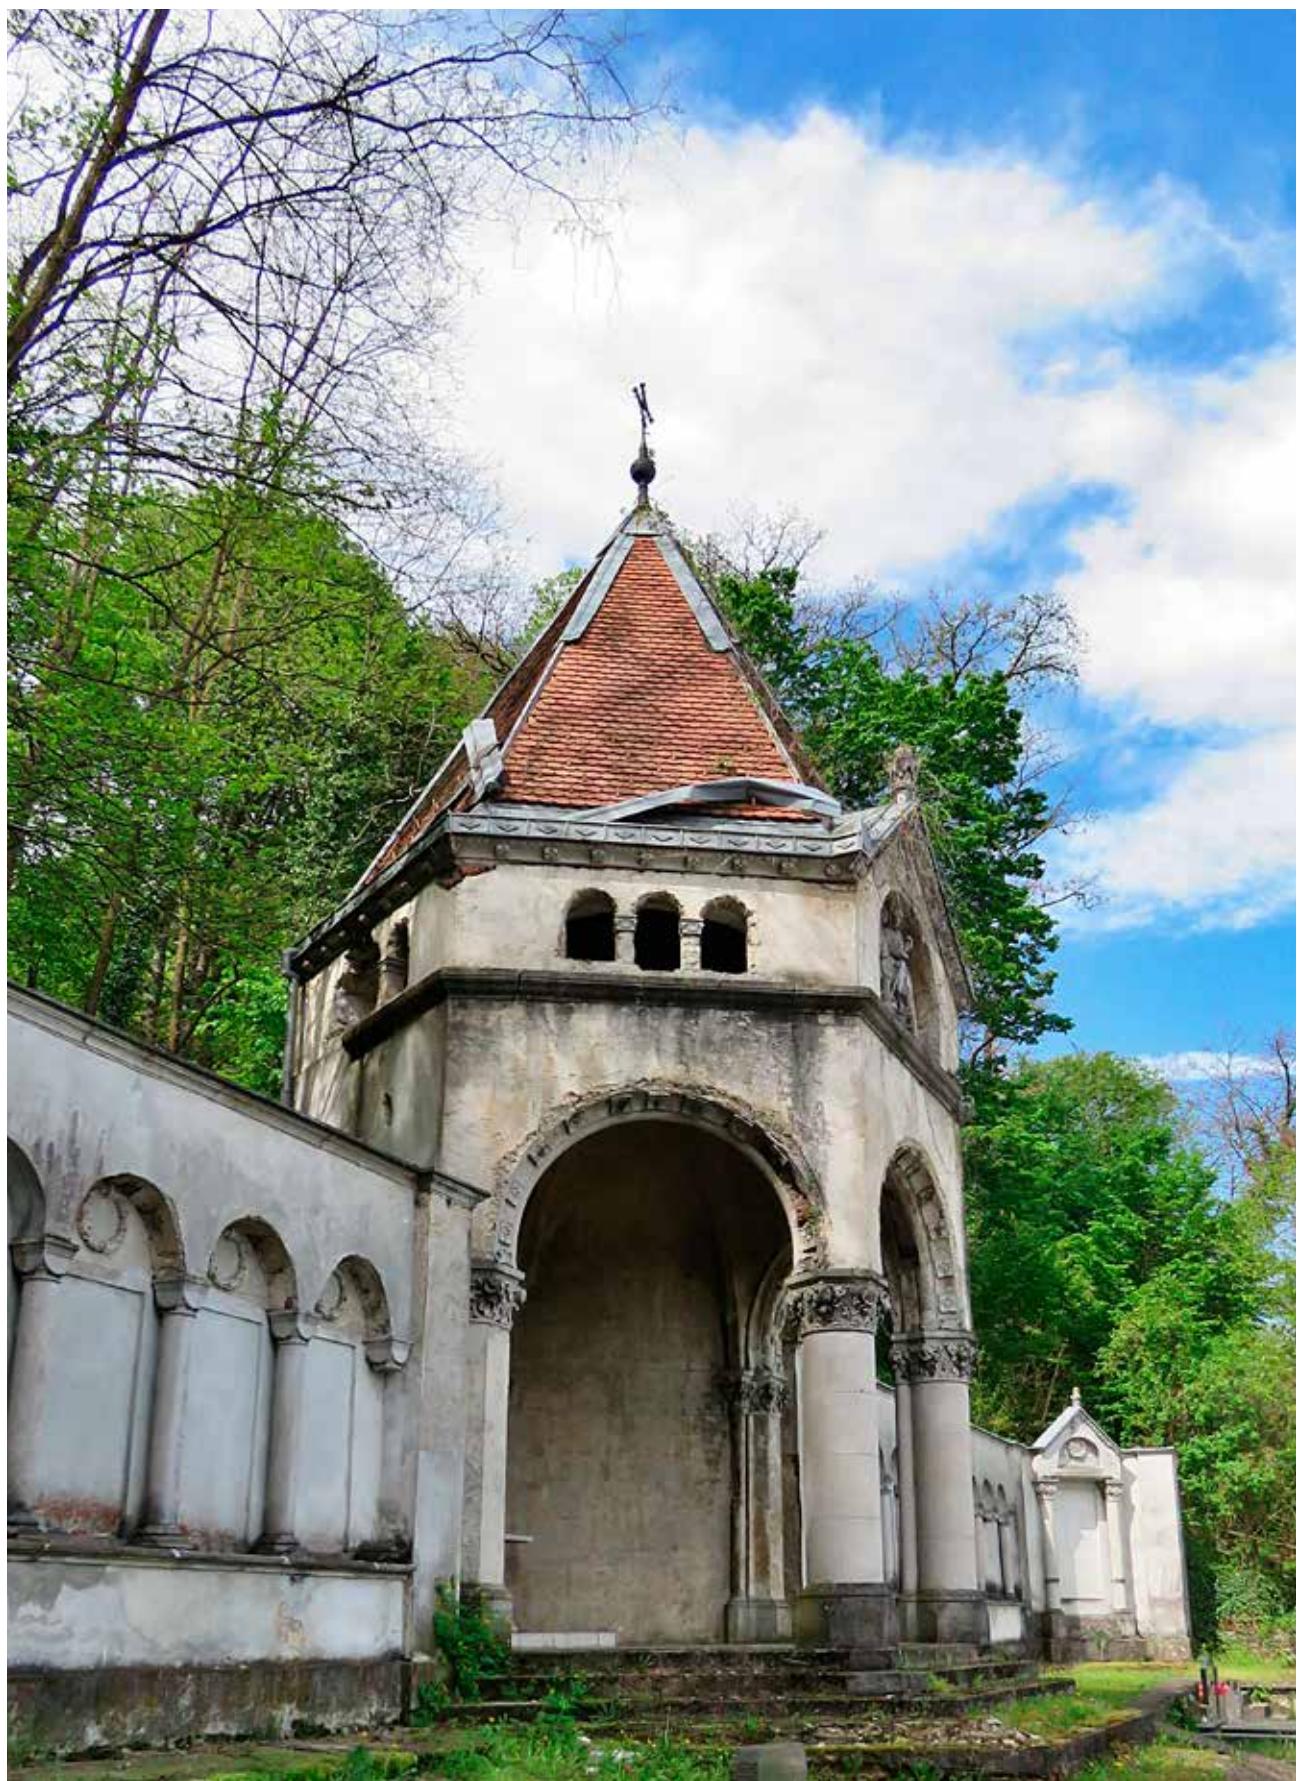
Vrlo sličan slučaj prijetećeg, ali, srećom, ranije saniranog klizišta, ni kilometar zračne udaljenosti od prethodnog primjera, jest Spomenik Glorijeta, smješten na povиšenom položaju uz južni rub padine Vojnog groblja u Karlovcu. Spomenik, sagrađen 1917. godine prema projektu Hermanna Bolléa, a u spomen poginulima u prvom svjetskom ratu, koncipiran je kao masivni arkadni zid s kapelom sv. Jurja u sredini i zakošenim poljima oblikovanim kao edikule na krajevima. U potresu je spomenik pretrpio oštećenja u vidu napuknuća križno-rebrastog svoda u

9 Spomenik Glorijeta na Vojnom groblju Dubovac, oštećenja pokrova i limarije (foto: S. Kočević, KO KA, 2021.)

kapeli sv. Jurja, oštećenja arhivolti te oštećenja krovne konstrukcije, krovnog pokrova i limarije (sl. 9). Stoga su hitne mjere²³ uključile sanaciju kupole kapele injektiranjem i ugradnjom zatega, sanaciju krovišta i injektiranje oštećenih zidnih ploha.

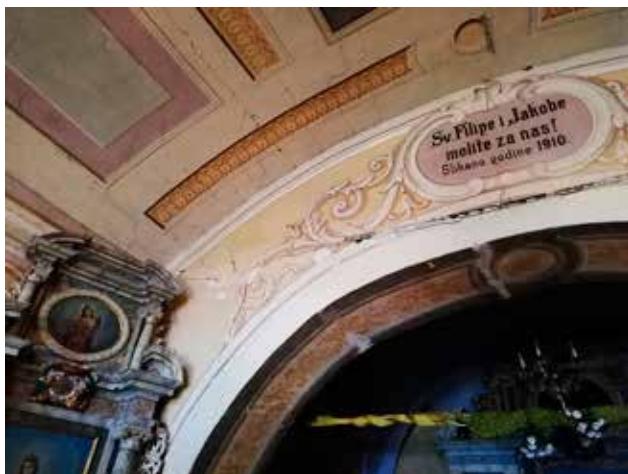
10 Crkva sv. Filipa i Jakova u Reštovu, oštećenja trijumfalnog luka
(foto: B. Križanić, KO KA, 2021.)

Vrlo slična teška oštećenja trijumfальног лука, свода и зидова светиша (sl. 10), укључујући одвјање зидова sakristije od зидова светиша, утврђена су на цркви Sv. Filipa i Jakova u Reštovu.³¹ Radi se о izvorno ranobaroknoj jednobrodnoj грађевини, смјешtenoj na повишеном položaju izvan naselja na groblju, правокутног tlocrta s užim полигоналним светиštem, preslicom za zvono i drvenim predvorjem, izgrađenoj 1704. године te rekonstruiranoj tijekom 19. stoljeća, kada

je sagrađen zvonik, dograđena sakristija te drveni tabulat zamijenjen vrlo plitkim drvenim segmentnim svodom, oslikanim zajedno sa zidovima 1910. године. Hitne мјере³² укључile су ojačanje pukotina injektiranjem, ugradnju ukriženih štapnih sidara te ojačanje trijumfальног лука ugradnjom tkanina od karbonskih vlakana (sl.11), uz prethodno provedena konzervatorsko-restauratorska istraživanja i dokumentiranja.³³

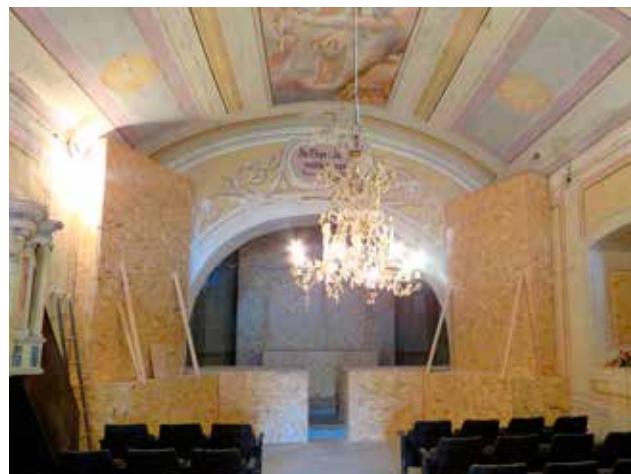
11 Crkva sv. Filipa i Jakova u Reštovu, provedene hitne mjere uz zaštitu inventara
(foto: S. Kočević, KO KA, 2022.)

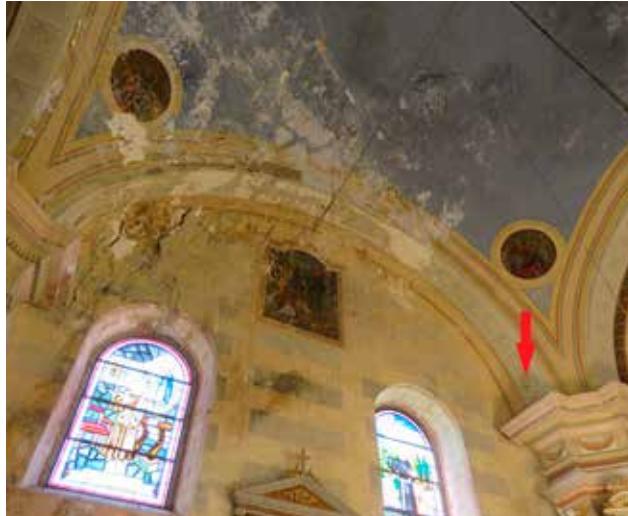
12 Crkva sv. Ivana Krstitelja u Rečici, pogled na lađu crkve (foto: S. Kočević, KO KA, 2021.)

Uz sve navedeno, crkva sv. Ivana Krstitelja u Rečici (sl. 12) primjer je iznenadujućih intervencija u vidu uklanjanja zatega, čime je u znatnoj mjeri narušena stabilnost bočnih svodnih pojasnica, a time i kompletнog svodnog polja (sl. 13). Naime, uočeno je da su odrezane zatege izvorno postavljene uzdužno uz bočne zidove glavne lađe, s poprečnim zategama u petama pojasnica čineći kvadratni okvir monumentalnom svodnom polju nad lađom. Osim toga, utvrđeno je da zatega u luku između kora i lađe ne ispunjava svoju funkciju jer su uklonjeni parovi fiksacijskih križeva na pročelju. Tko je i s kojim razlogom na navedeni način intervenirao u staticke elemente crkve, moguće je samo nagadati jer intervencije nisu dokumentirane, ali je nedvojbeno da su izvedene prije obnove oštećenja uzrokovanih ratnim razaranjima tijekom Domovinskog rata, obnove vođene pod nadzorom konzervatorske službe. Hitne mjere³⁵ u ovom slučaju odnosile su

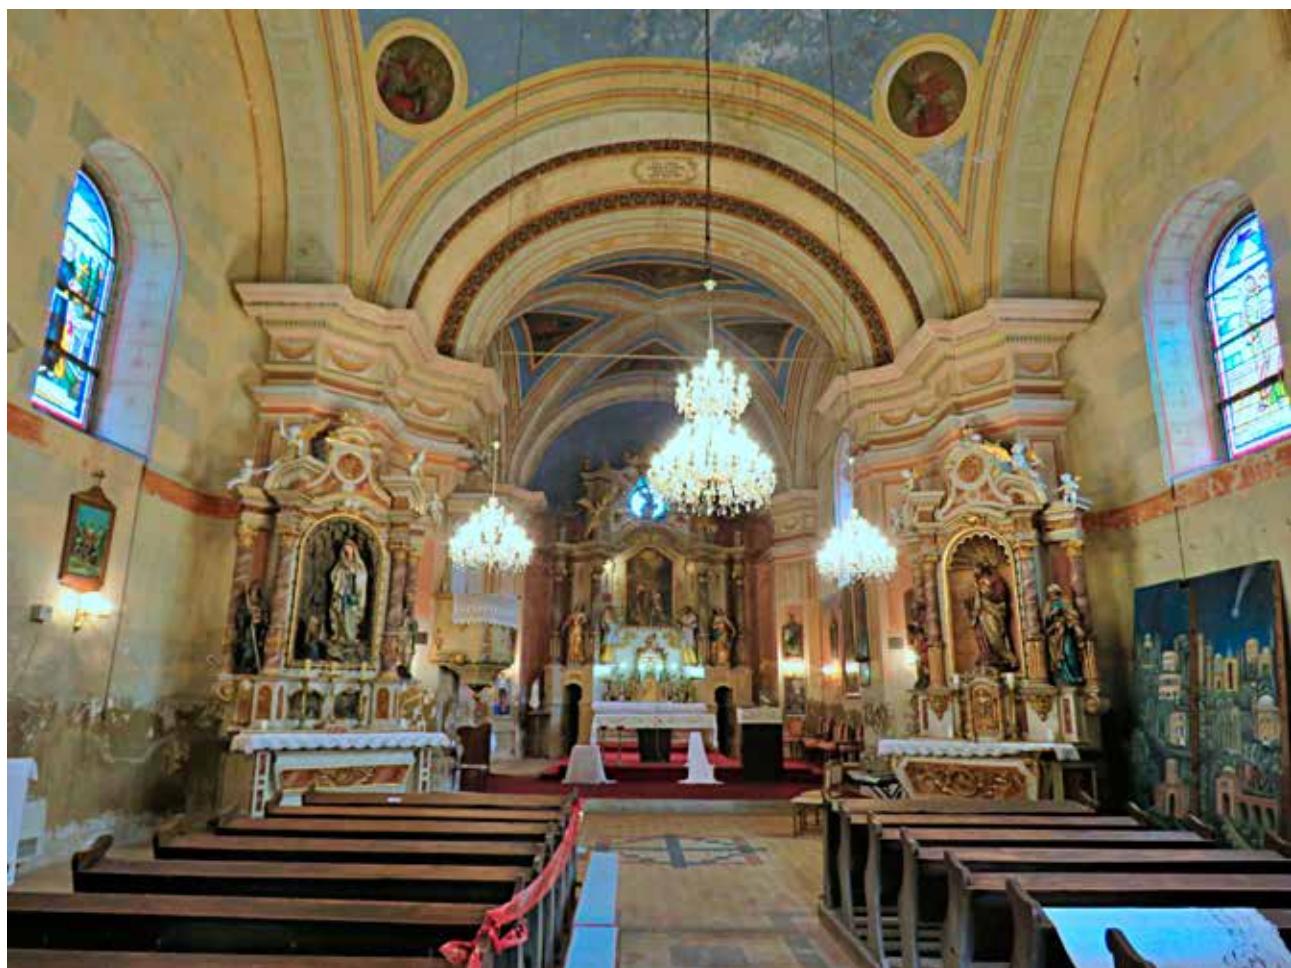
13 Crkva sv. Ivana Krstitelja u Rečici, oštećenje svodnog polja s naznačenom pozicijom odrezane zatege (foto: S. Kočević, KO KA, 2021.)

U primjeru monumentalne, barokno oblikovane crkve Sv. Ivana Krstitelja u Rečici, коју су 1737. године sagradili grofovi Draškovići, svodovi tipa češke кape i svodne појасnice, укључujući trijumfalni luk, zadobili su strukturne pukotine, a oštećen je svodni i zidni unutarnji oslik iz 1834. године, osobito figurativni prikaz apostola Petra i Pavla te Ćirila i Metoda. Potresno djelovanje utjecalo je na povećanje pukotina što su tijekom vremena nastale zbog loše izvedenog detalja spoja krovišta i tornja crkve te procjeđivanja vode u konstrukciju svoda.³⁴

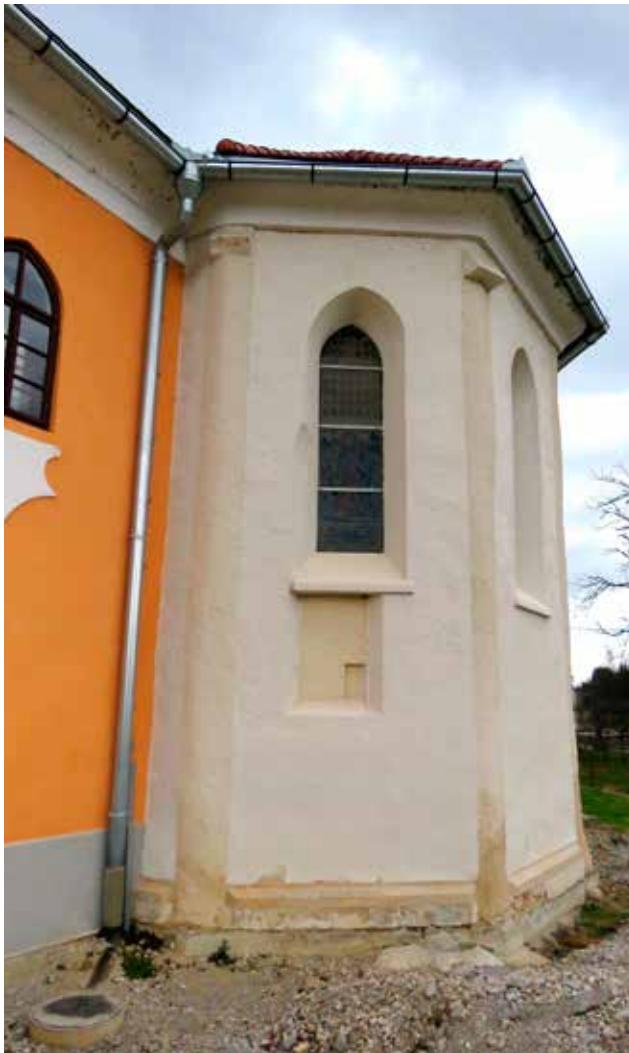
14 Crkva Uznesenja Blažene Djevice Marije u Novigradu na Dobri, apsida crkve (foto: S. Kočevar, 2022.)
Church of the Assumption of the Blessed Virgin Mary in Novigrad na Dobri, apse of the church (photo: S. Kočevar, 2022)

Još jedan primjer intervencija u konstrukcijski sustav, koji se na negativan način odrazio na protupotresnu stabilnost, jest crkva Uznesenja Blažene Djevice Marije u Novigradu na Dobri. Radi se o jednobrodnoj građevini pravokutnog tlocrta, s izvorno gotičkim poligonalnim svetištem svodenim križno-rebrastim svodom, oslikanim u 17. stoljeću, kojemu su, vjerojatno u drugoj polovici 19. stoljeća, u fazi gradnje zvonika i uređenja pročelja, uklonjeni kontrafori (sl. 14). Posljedično, najznačajnija oštećenja su utvrđena³⁶ u zoni triumfalnog luka te svodovima svetišta. Stoga su hitnim mje-

rama³⁷ izvedena podupiranja oštećenog trijumfальног лука, враћене затеге у петама лукова унутар цркве уз локално ојачање зида те припремни радови и изведба дrenažног система уз темељ светиша. Одабир и врсту интервентних мјера увјетovala је чинjenica да је црква уназад 20-ак година комплетно обновљена и рестаурирана са свим зидним ослицима у унутрашњости, а обновљена су прочелја кроз све градитељске фазе према конзерваторским истражним радовима. Притом нису реконструирани конрафори, што се, најлош, негativno одразило на статичку стабилност светиша. Накнадно израђени статички модели показали су да је реконструкција конрафора prioritet будуће конструкцијске обнове.

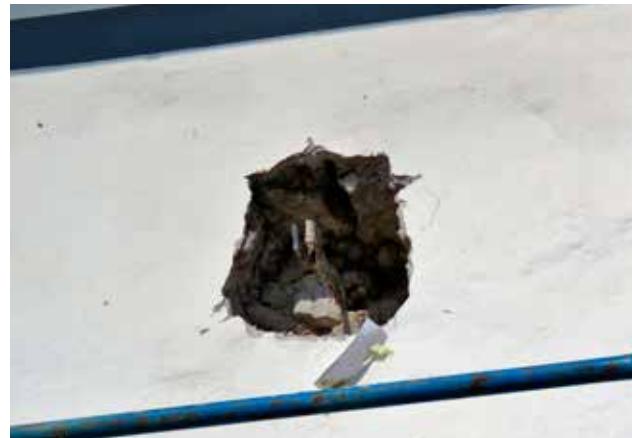
15 Crkva Svih Svetih u Trgu kod Ozlja, nefunkcionalna zatega bez fiksacijskih križeva na pročelju (foto: S. Kočevar, KO KA, 2022.)
Church of All Saints in Trg near Ozalj, non-functional tie-rod without cross-shaped anchor plates on the main façade (photo: S. Kočevar, Karlovac Conservation Department, 2022)

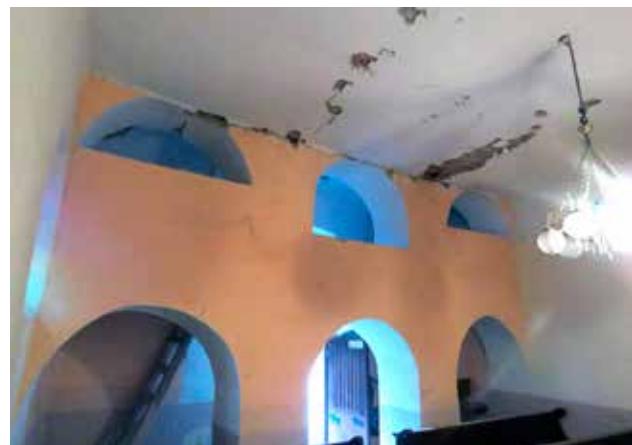
16 Kapela sv. Margarete na Brdu Karlovačkom, oštećenje stropa (foto: S. Kočevar, KO KA, 2021.)
Chapel of St. Margaret on Brdo Karlovačko, damage to the ceiling (photo: S. Kočevar, Karlovac Conservation Department, 2021)

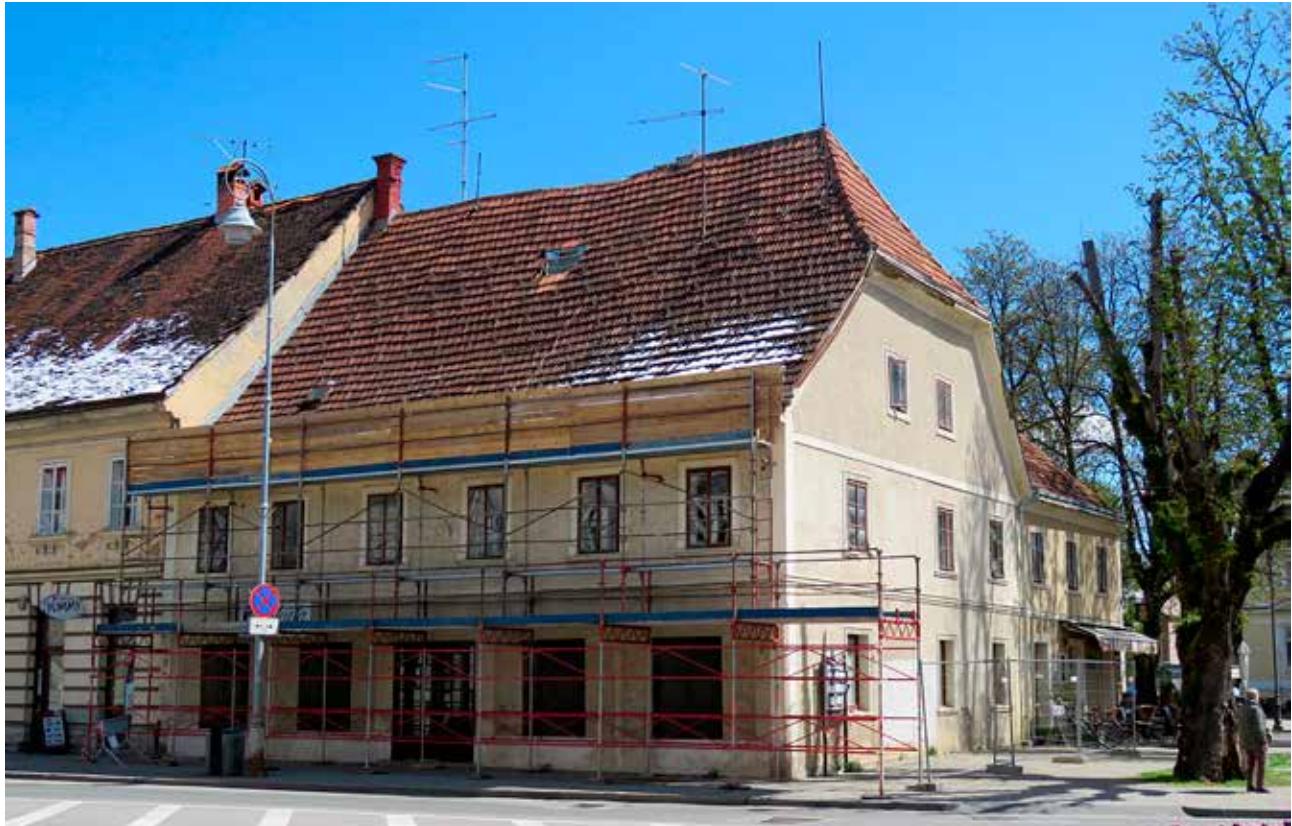
17 Stambeno-poslovna građevina Trg bana Petra Zrinskog 21 (foto: S. Kočević, KO KA 2021.)

njezinu međukatnu i krovnu konstrukciju učinivši kuću neuporabivom za stanovanje, štoviše i opasnom. Unatoč tome dio poslovnih prostora u prizemlju ove substandardne građevine se i dalje koristi. Provođenje hitnih mjera pokazalo se iznimno složenim projektom jer je prethodno bilo potrebno provesti podupiranje i osiguranje kako bi se mogla izraditi snimka postojećeg stanja,⁴⁴ kao preduvjet izrade statičke ekspertize⁴⁵ i konzervatorske dokumentacije. Da se izbjegne urušavanje u radovima hitnih mjera, izvedena je potporna drvena konstrukcija unutar svih prostorija u prizemlju, katu i u potkrovlu.

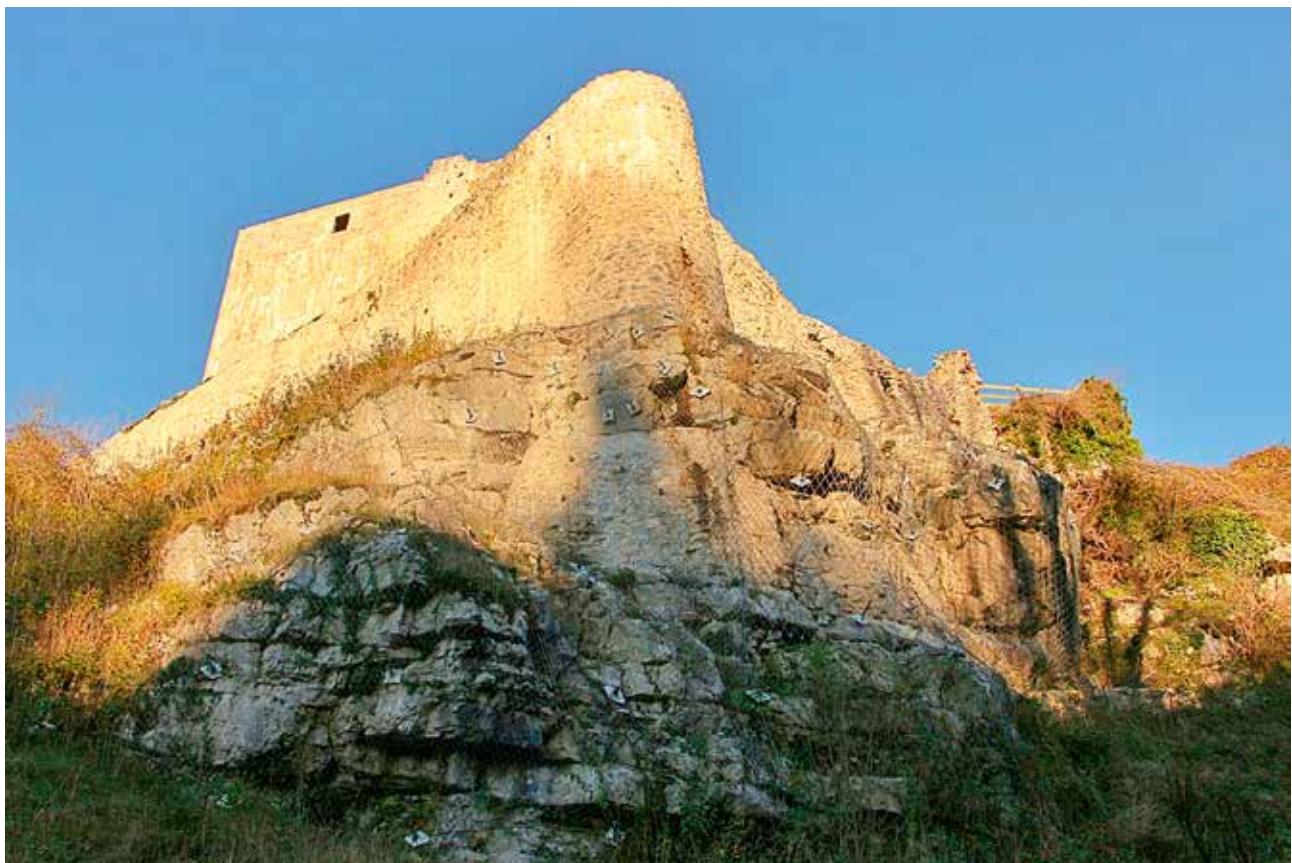
18 Stari grad Slunj, Stabilizacija padine ispod jugozapadne kule (foto: G. Jerabek, MKM, 2023.)

stijeni koju sa tri strane optjeće rijeka Slunjčica. Grad čini nepravilna sedmerokutna izrazito visoka jezgra okružena vanjskim obrambenim zidom s kulama. Slijedom povjesnih, uglavnom ratnih djelovanja, ali i neodržavanja, do početka 21. stoljeća jezgra se pretvorila u ruševinu. Stari grad Slunj sustavno se obnavlja od 2002. godine sredstvima Ministarstva kulture i medija RH i Grada Slunja, a recentno se provodi globalna sanacija jugozapadne kamene padine čija oštećenja, pojačana potresnim djelovanjem u kombinaciji s atmosferskim nepovoljnim utjecajem, zbog mogućnosti progresivnog ispadanja kamenih blokova, predstavljaju izrazitu opasnost po život i zdravlje ljudi te po sigurnost kuća i prometnica. Hitne mjere⁴⁷ uključile su stabilizaciju i trajnu zaštitu pokosa i kamenih blokova stijene nosivom mrežom od visokovrijednog čelika (sl. 18).
