Krešimir Karlo, Milan Pezelj

Hitne mjere zaštite kulturne baštine nakon potresa 2020. godine na području Bjelovarsko-bilogorske i Koprivničko-križevačke županije

EMERGENCY PROTECTION MEASURES ON CULTURAL HERITAGE DAMAGED BY THE 2020 EARTHQUAKES IN THE AREAS OF THE BJELOVAR-BILOGORA AND KOPRIVNICA-KRIŽEVCI COUNTIES

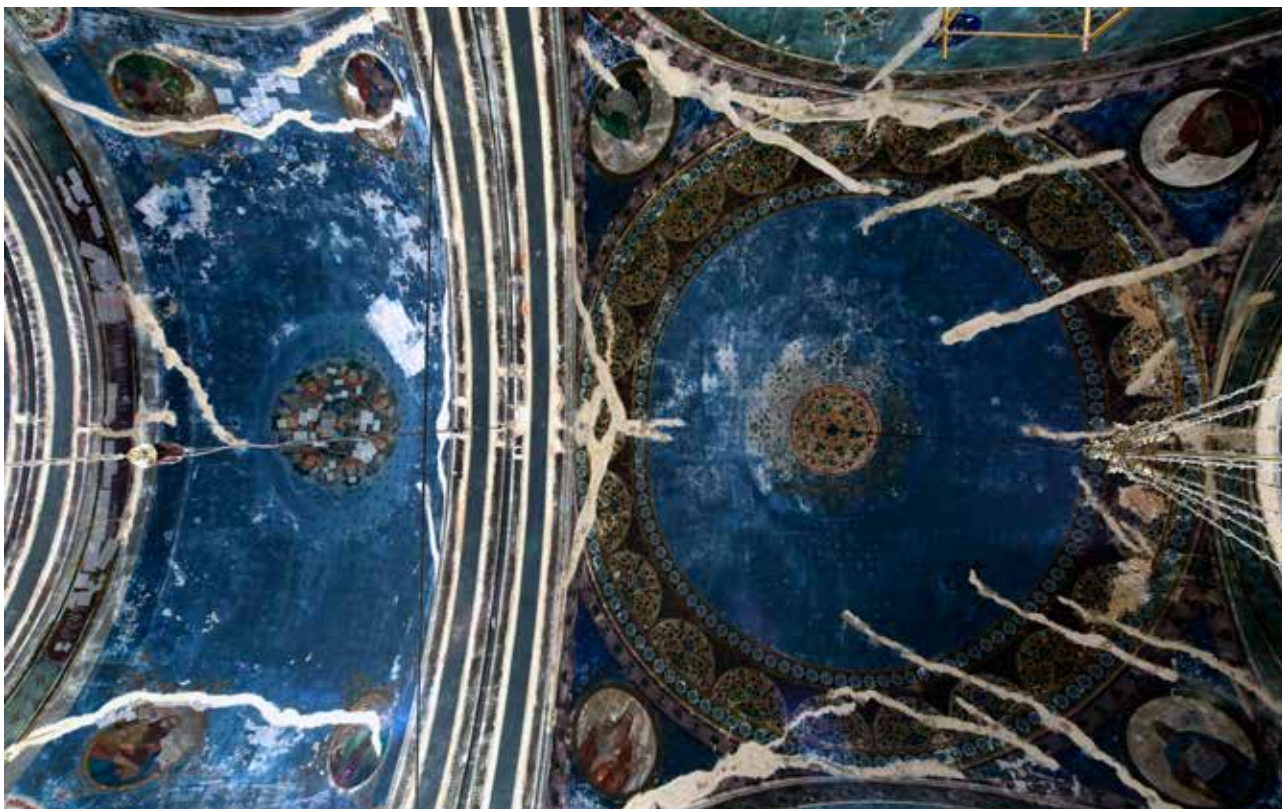
1 Bjelovar, crkva sv. Trojice, svodovi nakon hitnih mjera zaštite (foto: G. Bekina, Konzervatorski odjel u Bjelovaru - dalje KO BJ, 2023.)
Bjelovar, Church of St. Trinity, view of the vaults after emergency protection measures (photo: G. Bekina, Conservation Department Bjelovar, 2023)

(Celestin Medović, Ivan Tišov, Marko Peroš). Stoga je fokus hitnih mjera bio usmjeren prema stabilizaciji pukotina i žbuke svodnih polja te zidnog oslika. Konzervatorski odjel u Bjelovaru odredio je oštećenja navedena u Obrascu za popis šteta 113-02 kategorijom K3, odnosno znatna do teška oštećenja po EMS 98 ljestvici, te sukladno tome odredio mjere zaštite. Tvrtka Res-Kon Art iz Samobora izvela je radove hitne konsolidacije zidnog oslika. Konzervatorsko-restauratorski radovi sastojali su se od opšivanja izvorne žbuke, podljepljivanja slikanog sloja i fiksiranja japan-papirom te izrade preslika (šablona) zidnih ornamenata za potrebe kasnije rekonstrukcije.⁹ Projektantska tvrtka B-Projekt iz Bjelovara izradila je troškovnik radova za lokalnu sanaciju konstrukcije.¹⁰ Sanacija je provedena injektiranjem pukotina stabilnim suspenzijama te postavom jednosmjernih karbonskih traka u podglede udvojenih pojasnih lukova. Prostorne zatege dodatno su provjerene i stavljene u funkciju (sl. 1).

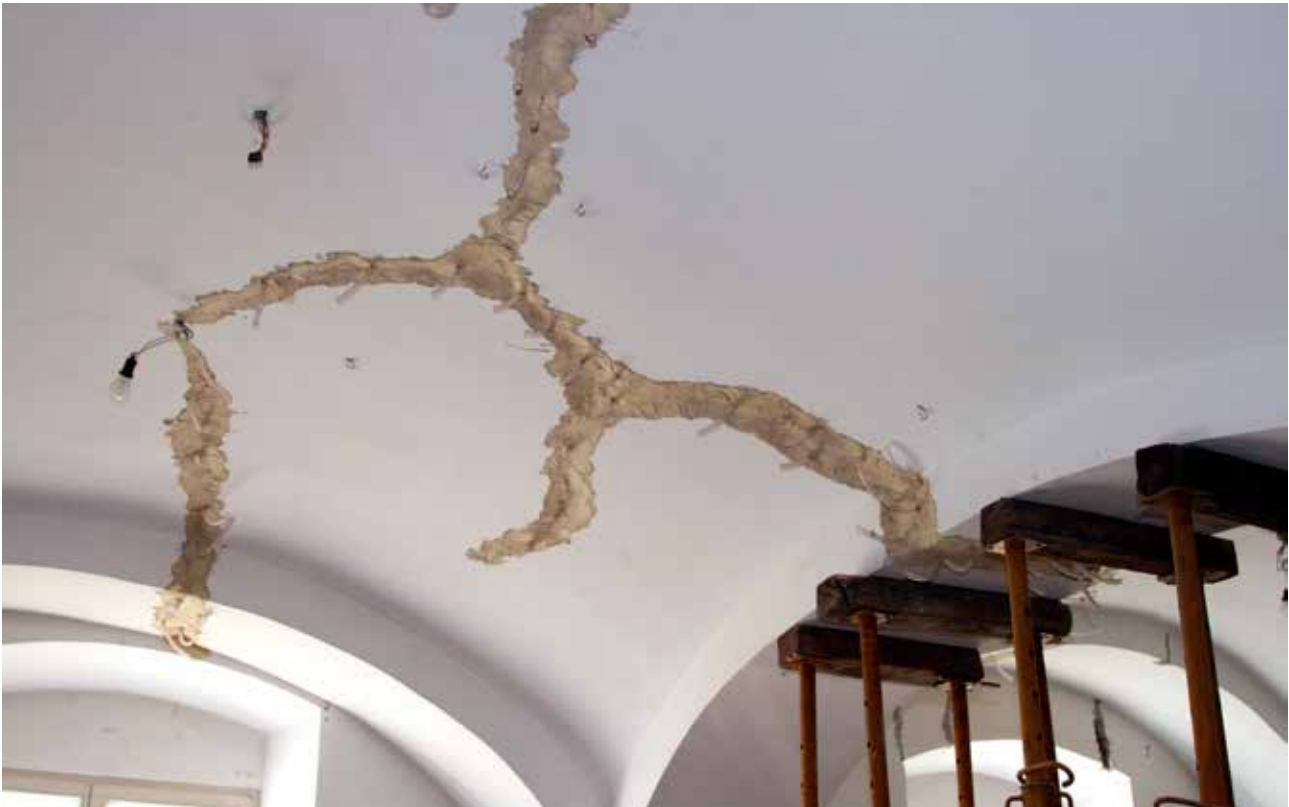
2 Bjelovar, *Oberlieutenantes Quartier*, injektiranje pukotina svoda (foto: M. Pezelj, KO BJ, 2021.)

Bjelovar, *Oberlieutenantes Quartier*, injecting into of vault cracks (photo: M. Pezelj, Conservation Department Bjelovar, 2021)

Pregledom stanja nakon potresa temeljem Obrasca za popis šteta br. 113-03 utvrđena su znatna oštećenja svodne konstrukcije prizemlja, od kojih je najopasnije bilo oštećenje pojasnog luka svoda od pune opeke za koji je izrađeno privremeno podupiranje. Prostorija je bila privremeno neuporabljiva. Preporučeni radovi hitnih mjera zaštite bili su sanacija pukotina injektiranjem i štapnim sidrima, učvršćivanje svodova ugradnjom FRP-sustava, postava prostornih zatega u zoni pojasnog luka te ugradnja novog armirano-betonskog nadvoja umjesto oštećenoga zidanog luka¹¹ (sl. 2).

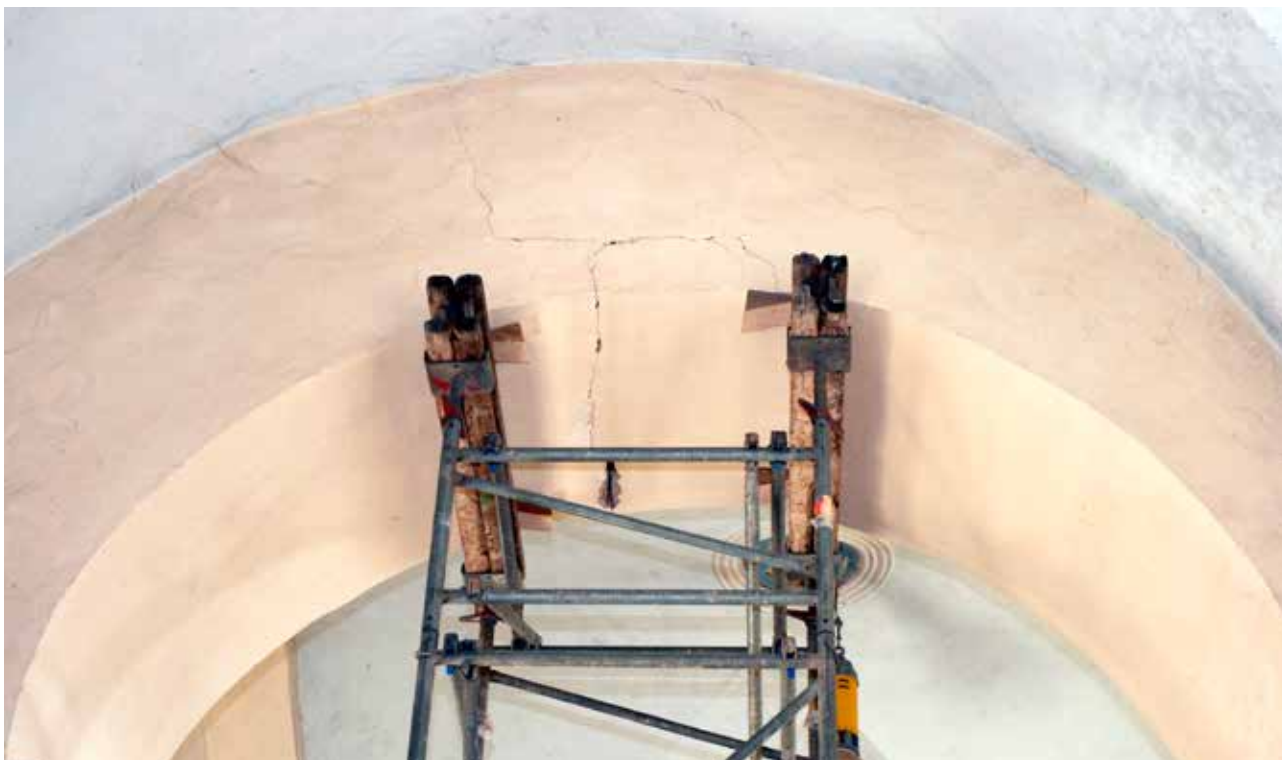
3 Čazma, crkva sv. Marije Magdalene, pojasni luk južnog broda nakon podupiranja (foto: M. Pezelj, KO BJ, 2021.)

Čazma, Church of St. Mary Magdalene, transverse arch of the southern nave after supporting (photo: M. Pezelj, Conservation Department Bjelovar, 2021)

zvonika. U južnom brodu pukotine su vidljive u tjemenu pojasnog luka, češkim svodovima i njihovom spoju s obodnim zidovima te na zidu iznad lučnih nadvoja lađe. Uzdužna pukotina bila je vidljiva i na tjemenu svoda centralne lađe. Najveće su pukotine zapažene u unutrašnjosti zvonika. Pukotine su osobito izražene na jugoistočnom i sjeverozapadnom spoju obodnih zidova te na lučnim nadvojima prozorskih otvora južnog zvonika. Oštećenja su svrstana u kategoriju oštećenja K3 prema EMS-98. U svrhu sanacije potresnih oštećenja izrađen je Građevinski projekt hitne sanacije – troškovnik hitnih mjera osiguranja i stabilizacije konstrukcije južne lađe.¹² Nakon osiguranja toranjskom skelom, izvršeni su radovi sanacije oštećenih svodnih polja. Apliciran je karbonski FRP-sustav na pogled lučne i svodne konstrukcije te na poprečne zidove, a strukturne pukotine injektirane su stabilnim suspenzijama na bazi hidrauličnog vapna. Karbonska vlakna završno su zaštićena žbukanjem (sl. 3).

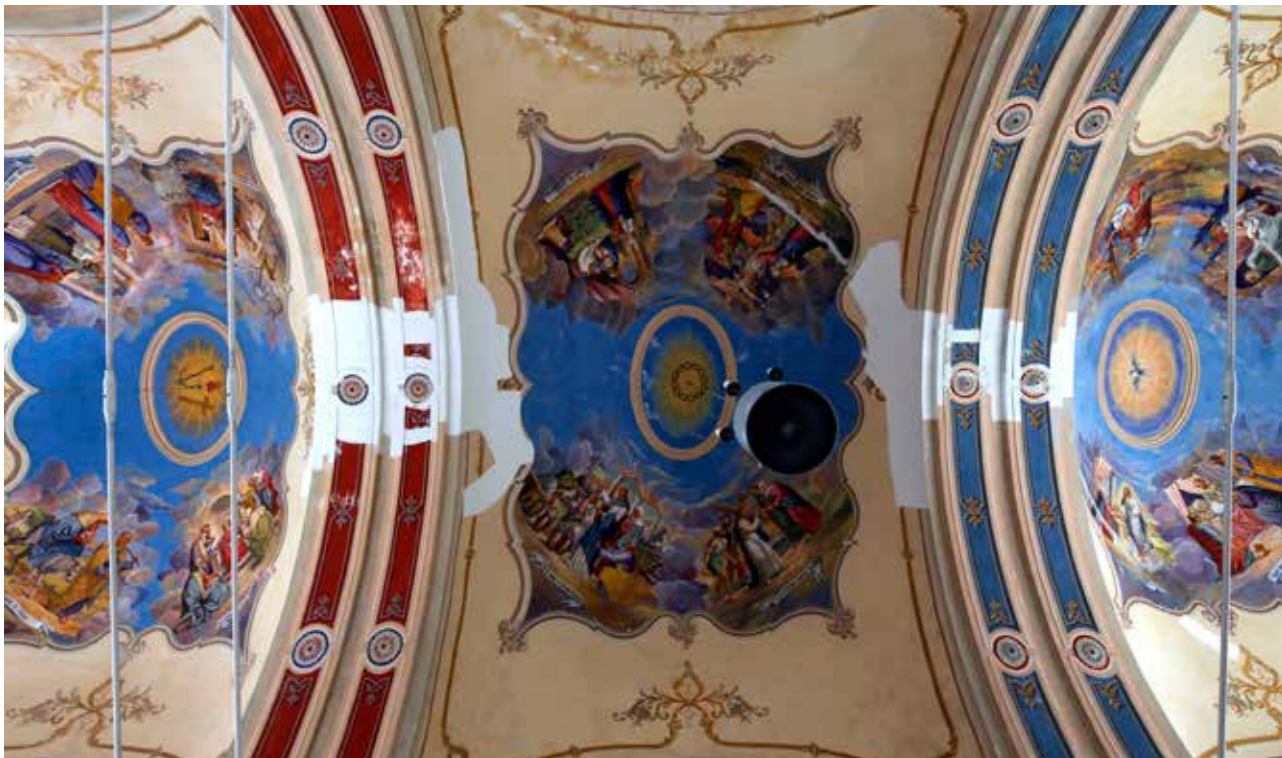
4 Nova Rača, crkva Uznesenja Blažene Djevice Marije, svodovi nakon hitnih mjera (foto: G. Bekina, KO BJ, 2021.)

Nova Rača, Church of the Assumption of the Blessed Virgin Mary, view of the vaults after emergency protection measures (photo: G. Bekina, Conservation Department Bjelovar, 2021)

zapunjavanja strukturnih pukotina te ugradnje prostornog sprega zatega u zoni pojasnih lukova brodu crkve.¹⁵ Također, prvi travaj broda stabiliziran je postavom FRP sustava na vanjsku plohu svodnog polja (sl. 4).

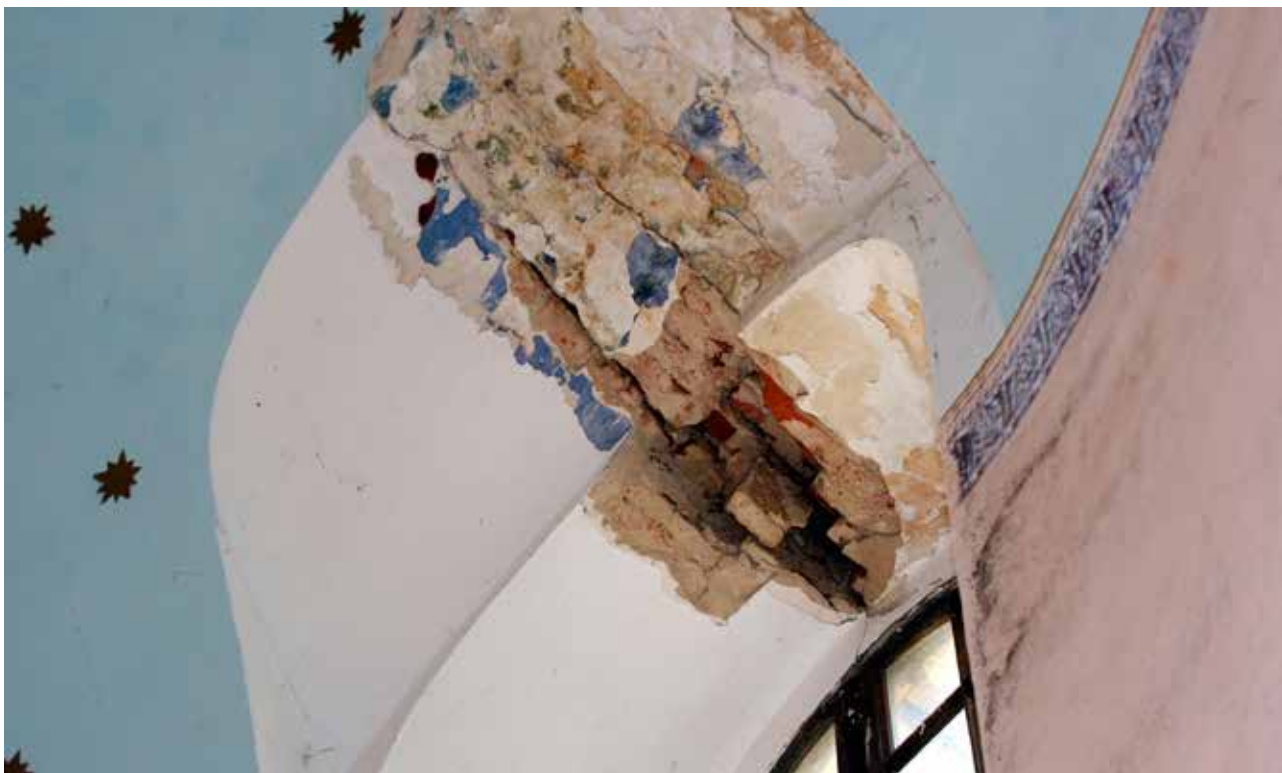
5 Severin, crkva sv. Petra i Pavla, oštećenje prozorskog nadvoja svetišta (foto: M. Pezelj, KO BJ, 2021.)

Severin, Church of Sts. Peter and Paul, damage to the window lintel of the church sanctuary (photo: M. Pezelj, Conservation Department Bjelovar, 2021)

Parohijska crkva Sv. Petra i Pavla u Severinu izgrađena je na prijelazu 18. u 19. stoljeće kao građevina baroknog klasicizma. Obrascem za popis šteta 113-12 utvrđene su pukotine na zidovima, svodovima, pojasnicama i lučnim nadvojima cijele crkve. Osobito je izraženo puknuće lučnog nadvoja prozora svetišta, gdje je došlo do lokalnog urušavanja (6-8 opeka) te puknuće pojasnice nad korom s lokalnim urušavanjem. Lokalna stabilizacija konstrukcije izvedena je temeljem troškovničke dokumentacije koja je predviđjela standardni set mjera uključujući: uklanjanje oštećene žbuke, zapunjavanje reški, prezidavanje oštećenog ziđa opekom, injektiranje strukturnih pukotina te postavu mreže karbonskih vlakana¹⁶ (sl. 5).

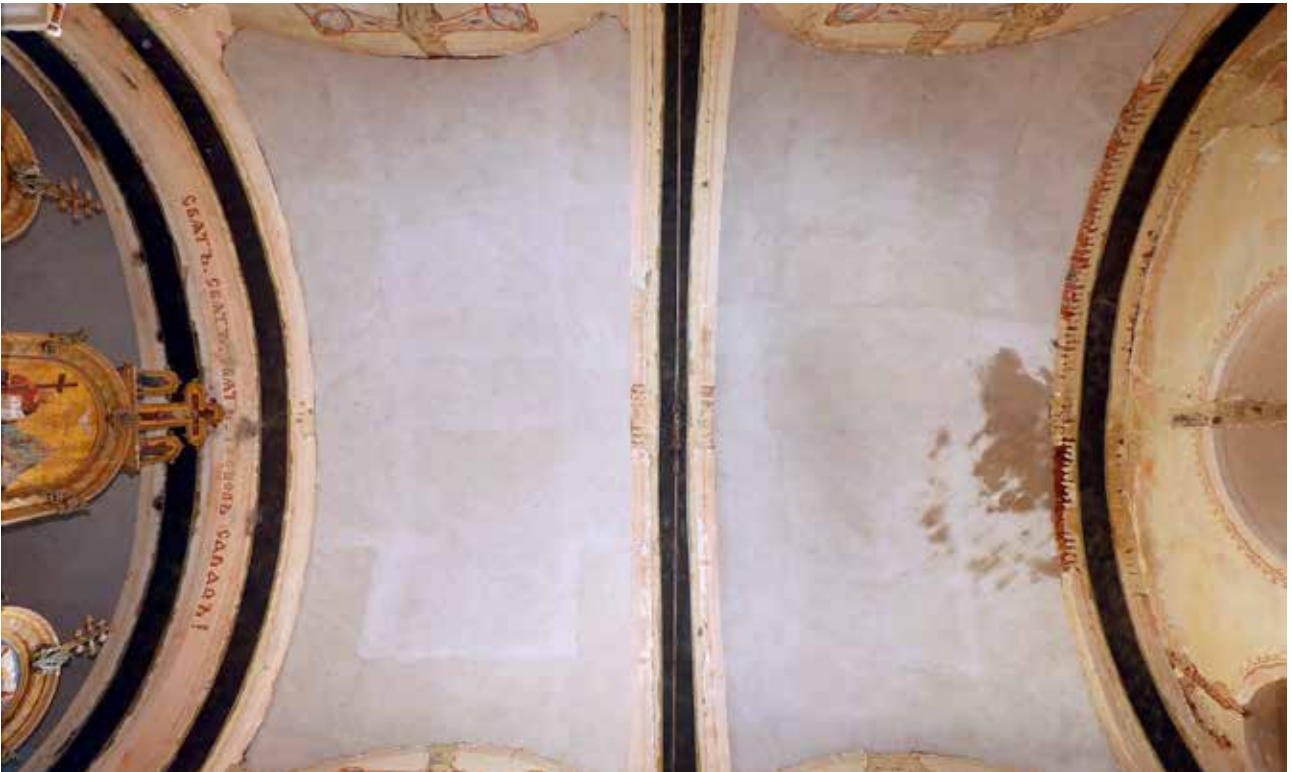
českim kapama nad brodom i polukupolom nad apsidom. Zidne plohe eksterijera raščlanjene su lezenama. Obrascem za utvrđivanje šteta od potresa br. 113-21 građevina je klasificirana oštećenjem K3 prema EMS 98 sustavu radi izrazitih pukotina na svodovima, pojasnicama i puknuća lučnog nadvoja prozora svetišta. Za potrebe hitnih mjera i lokalne stabilizacije konstrukcije izrađena je adekvatna troškovnička dokumentacija.¹⁷ Dokumentacijom je predviđeno čišćenja žbuke i fugiranje svodova, prezidavanje dijela svodne konstrukcije, injektiranje strukturnih pukotina te ugradnja dvosmjernih karbonskih vlakana u podglede svodova, a jednosmjernih u podglede pojasnih lukova. Prostorne zatege su revidirane i stavljene u funkciju, a svodna polja su završno žbukana (sl. 6).

6 Sredice Gornje, crkva sv. Oca Nikolaja, svodovi nakon hitnih mjera (foto: M. Pezelj, KO BJ, 2023.)

Sredice Gornje, Church of St. Father Nikolai, view of the vaults after emergency protection measures (photo: M. Pezelj, Conservation Department Bjelovar, 2023)

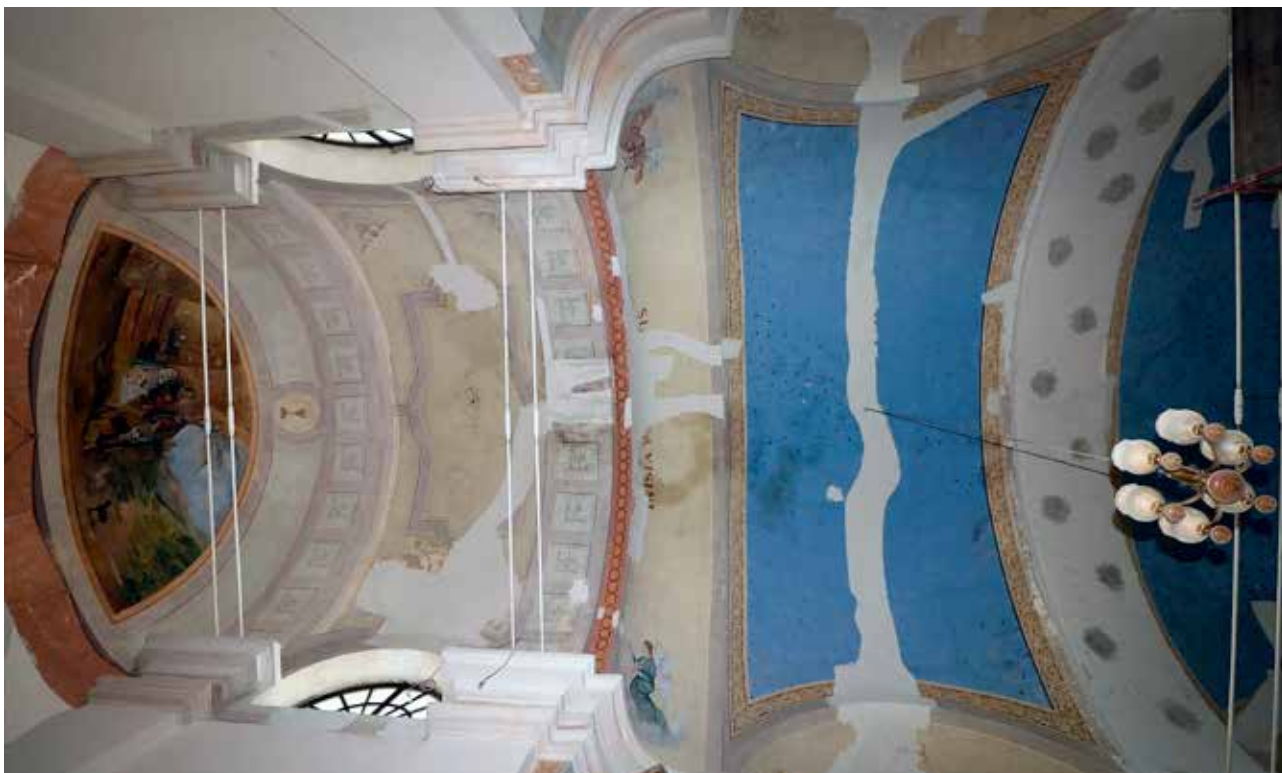
Župna crkva Sv. Tri kralja klasicistička je građevine iz prve polovice 19. stoljeća. Obrascem za popis štete od potresa br. 113-17 je utvrđeno kako su na pročeljima građevine vidljiva oštećenja lučnih nadvoja prozorskih otvora u potezu do završnog vijenca, parapetnih zona otvora te žbuke. Osobito je izražena vertikalna pukotina iznad južnog prozora kora, puknuća lučnih nadvoja prozorskih otvora južnog pročelja te puknuće srednjeg pojasnog luka, gdje je došlo do lokalnog

urušavanja pojedinih opeka. Širina pukotina mjestimično je veća od 1 centimetra te je šteta klasificirana ocjenom K3 prema EMS 98 sustavu.

7 Stara Ploščica, crkva sv. Tri Kralja, svodovi nakon hitnih mjera (foto: M. Pezelj, KO BJ, 2023.)

Stara Ploščica, Church of the Holy Three Kings, view of the vaults after emergency protection measures (photo: M. Pezelj, Conservation Department Bjelovar, 2023)

Za provedbu hitnih mjera zaštite i lokalne stabilizacije konstrukcije izrađena je troškovnička dokumentacija radova¹⁸ koja je predviđjela uobičajen niz zahvata. Previđena su prezidavanja zidane konstrukcije, injektiranja i zapunjavanja strukturnih pukotina, postava udvojenih zatega u pete pojasnih lukova te ojačanje srednjeg pojasnog luka postavom FRP sustavom s unutrašnje strane. Karbonska vlakna zaštićena su grubom žbukom, a pukotine i završnom obradom (sl. 7).

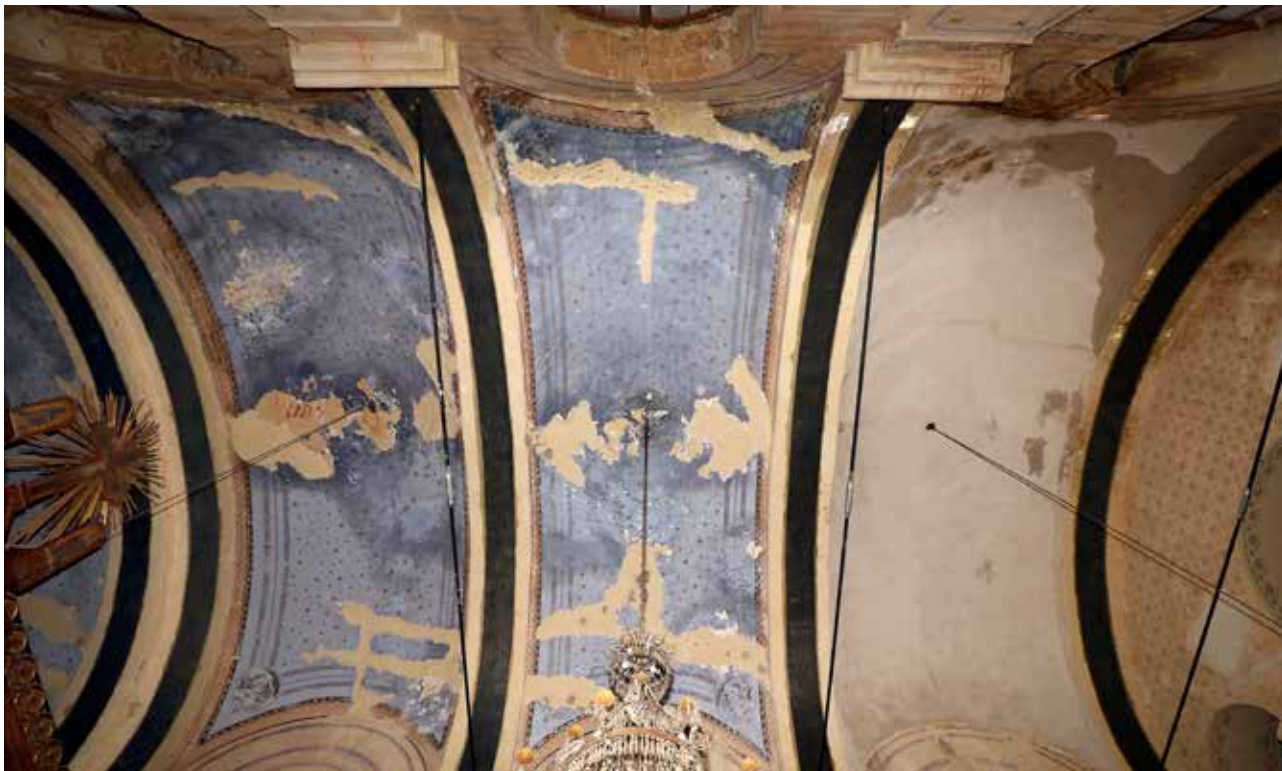
Parohijska crkva Sv. Marka sagrađena je 1844. godine u stilskom obilježju prežitka kasnog baroka koji se ponajprije očituje u oblikovanju pročelja profiliranim nišama, dok je interijer presvođen tzv. češkim kapama i cjelovito oslikan šablonskim oslikom autora Marka Peroša. Nakon potresa, obrascem za štete od potresa br. 113-10 građevina je svrstana u kategoriju K-3 radi vidljivih pukotina na zidovima, svodovima, pojasnicama i lučnim nadvojima cijele crkve. Osobito je opasno puknuće srednjega pojasnog luka broda, gdje je došlo do znatnog uleknuća tjemena. Za

8 Velika Barna, crkva sv. Marka, svodovi nakon hitnih mjera (foto: M. Pezelj, KO BJ, 2023.)

Velika Barna, Church of St. Mark, view of the vaults after emergency protection measures (photo: M. Pezelj, Conservation Department Bjelovar, 2023)

radove sanacije izrađena je troškovnička dokumentacija kojim su predviđena konsolidacijska injektiranja i ugradnja, razgradnja i ponovno zidanje najoštećenijeg dijela pojasnog luka te postava karbonskog FRP-sustava na prvo svodno polje broda.¹⁹ Prostorne zatege postavljene su u pete svih pojasnih lukova (ukupno pet), a podgledi su stabilizirani jednosmjernim karbonskim trakama (sl. 8).

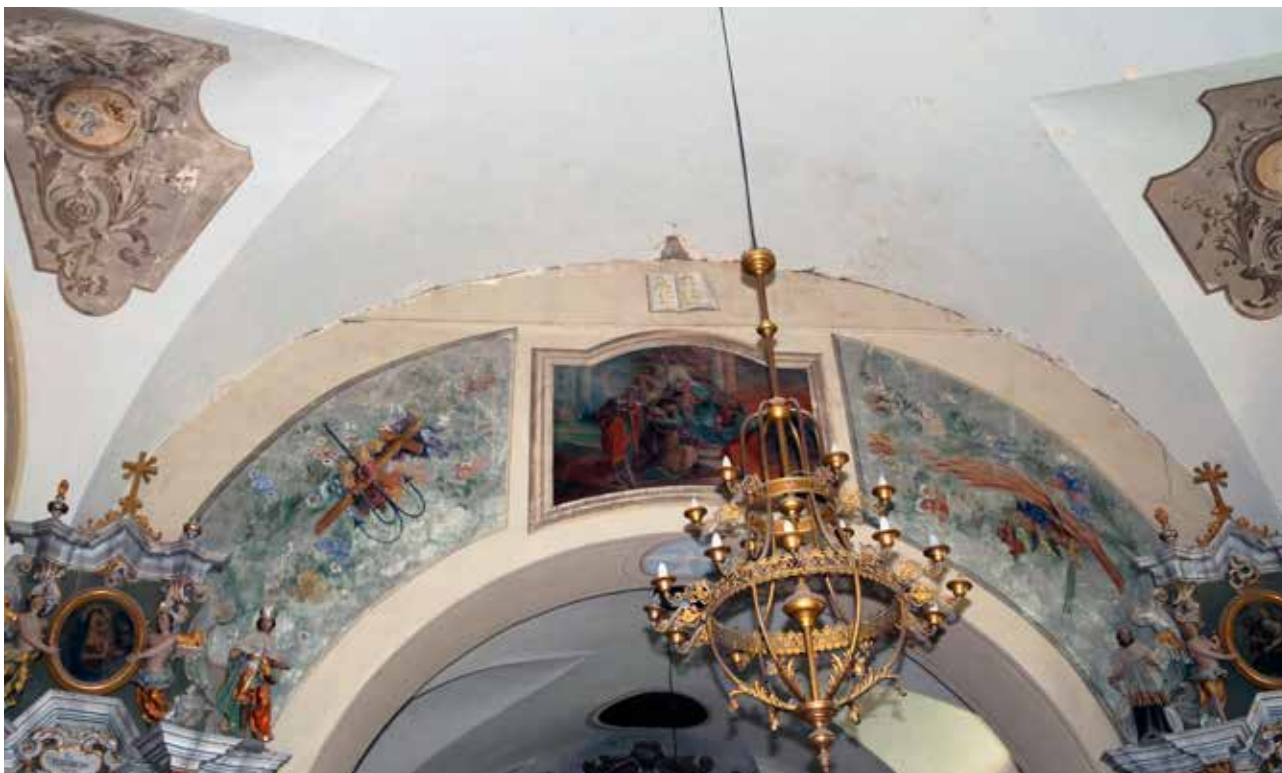
9 Samarica, crkva sv. Katarine, oštećenje kontaktne zone svoda i trijumfalnog luka (foto: M. Pezelj, KO BJ, 2022.)

Samarica, Church of St. Catherine, damage to the contact zone of the vault and the triumphal arch (photo: M. Pezelj, Conservation Department Bjelovar, 2022)

Obrascem br. 114-11 utvrđeno je kako su pukotine vidljive na zidovima, svodovima, pojasnicama i lučnim nadvojima cijele crkve, uz osobito izražene pukotine svodova, a kritična su puknuća lučnog nadvoja prozora južnog pročelja i ulaza na propovjedaonicu. Hitnim mjerama zaštite izvršeno je uklanjanje nerezistentne žbuke i konsolidacija strukturalnih pukotina injektiranjem te postava prostornih zatega u pete pojasnih lukova.³⁰

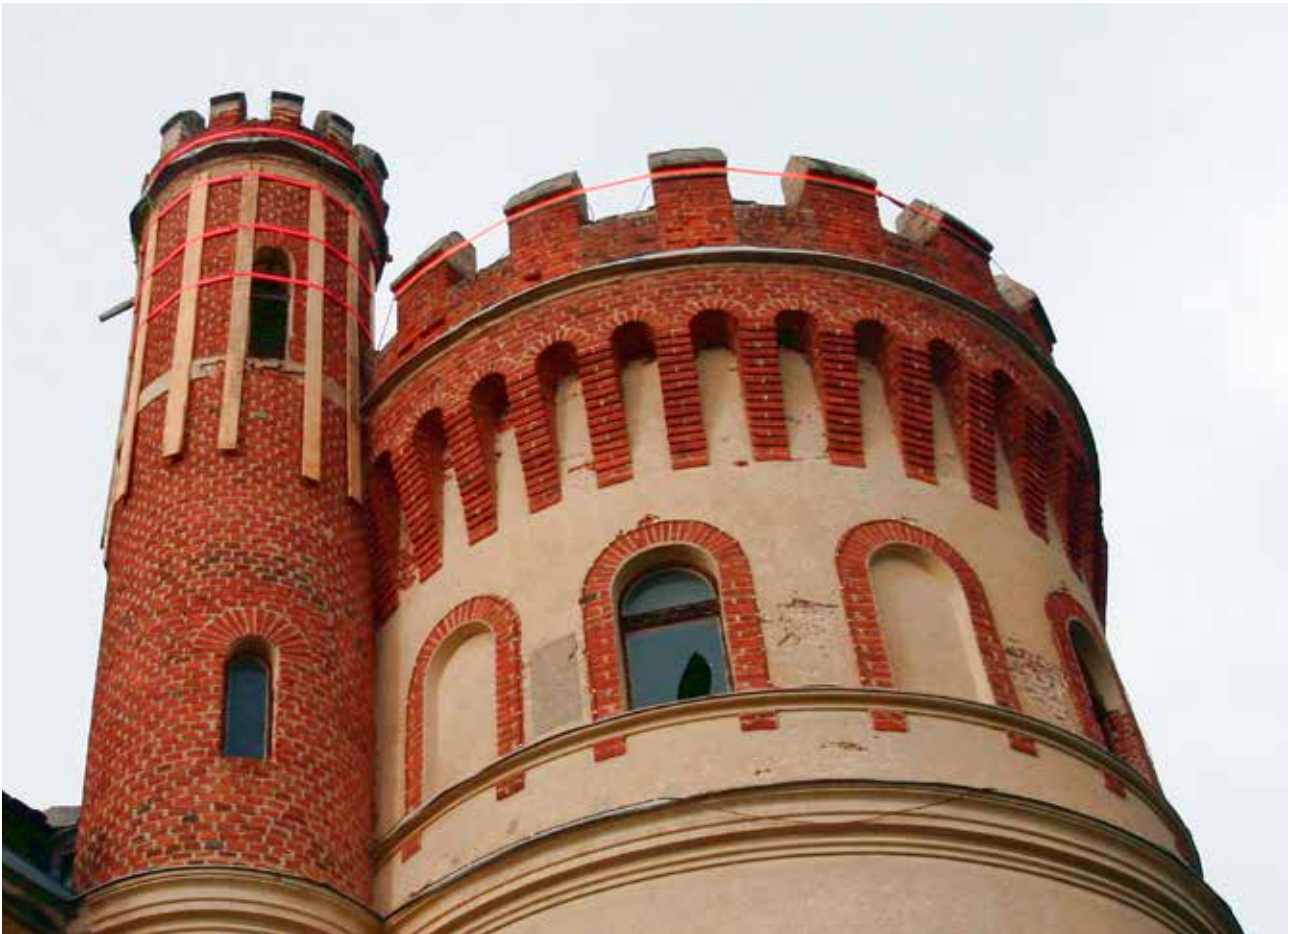
vjekovne arhitekture.²⁴ Obrascem br. 113-36 utvrđeno je kako su dva završna elementa kruništa (merlona) kružnog stubišta urušena, a dimnjaci južne strehe krovništa temeljito rastreseni te djelomično urušeni. Pokrov građevine u cijelosti je rastresen, znatan dio biber-crijepa kliznuo je iz ležaja, a dio je uništen urušavanjem dijelova kruništa stubišnog rizalita te dimnjaka. Krovna konstrukcija je teže oštećena na mjestima urušavanja kruništa, a lakše na mjestu urušavanja dimnjaka. Osobito je teško stradao radijalni stubišni rizalit sjeveroistočne kule koji ima dijagonalno puknuće u punoj visini. Provedba hitnih mjera zaštite u ovom slučaju podrazumijevala je neophodno osiguranje građevine od daljnog urušavanja sprežanjem stubišnog rizalita, uklanjanje urušenih dimnjaka i merlona, sanaciju i zaštitu krovništa od daljnog prodora vode te izradu privremene krovne konstrukcije²⁵ (sl. 10).

10 Dioš, dvorac Dioš, hitne mjere zaštite stubišnog rizalita i sjeveroistočne kule zatezanjem (foto: M. Pezelj, KO BJ, 2022.)
Dioš, Dioš Castle, emergency protection measures of the staircase flights and the northeastern tower by tensioning (photo: M. Pezelj, Conservation Department Bjelovar, 2022)

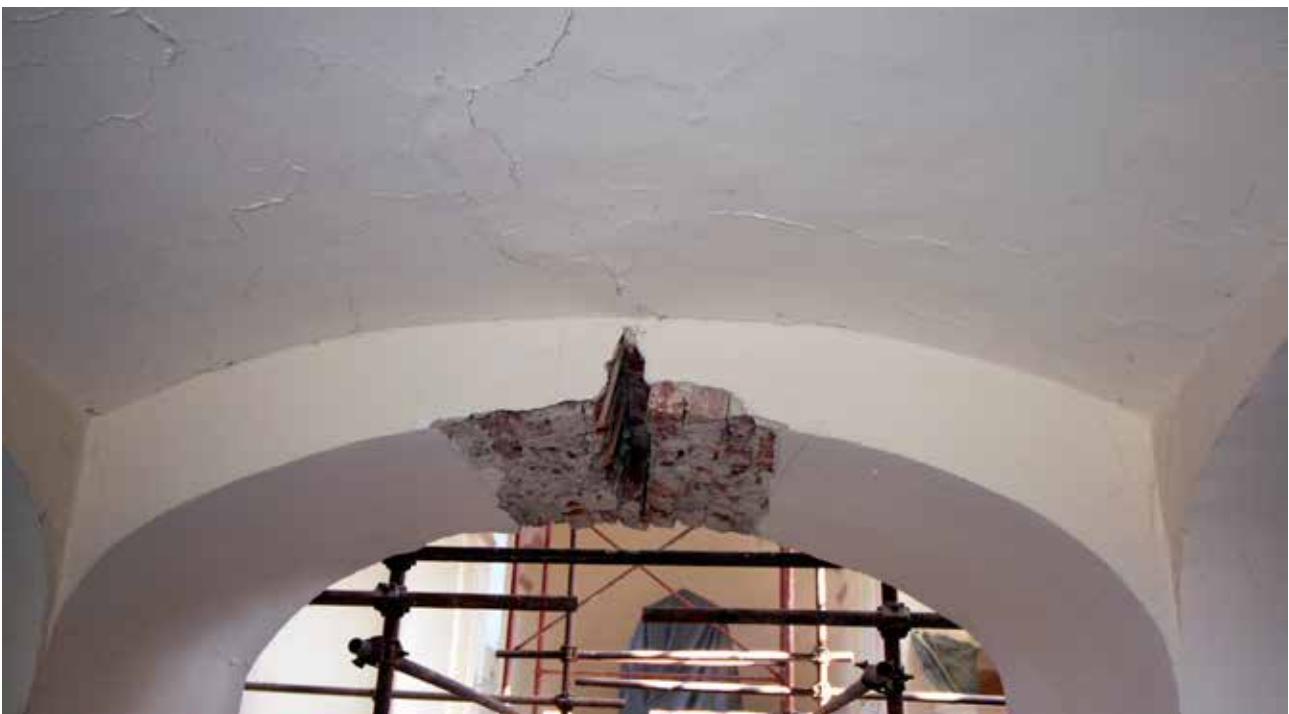
Klasicistička kapela sv. Petra u Apatovcu, jednobrodna građevina s pridodanim kvadratičnim svetištem, adaptirana je starija građevina, kapela sv. Helene, temeljitom rekonstrukcijom provedenom polovicom 19. stoljeća, uz promjenu titulara. Obrazac br. 114-13 bilježi pukotine vidljive na svim pročelnim zidovima, uz osobito izraženo puknuće sjevernoga lučnog nadvoja iznad kora te nadvoja prozora južnog pročelja. Hitnim mjerama zaštite izvršena je ugradnja prostornih i zidnih zatega te konsolidacijsko injektiranje strukturnih pukotina i postava FRP-sustava na podgled svoda prvog traveja²⁹ (sl. 11).

11 Apatovec, crkva sv. Petra, oštećenje lučnog nadvoja kora (foto: M. Pezelj, KO BJ, 2021.)
Apatovec, Church of St. Peter, damage to the arched vault of the choir (photo: M. Pezelj, Conservation Department Bjelovar, 2021)

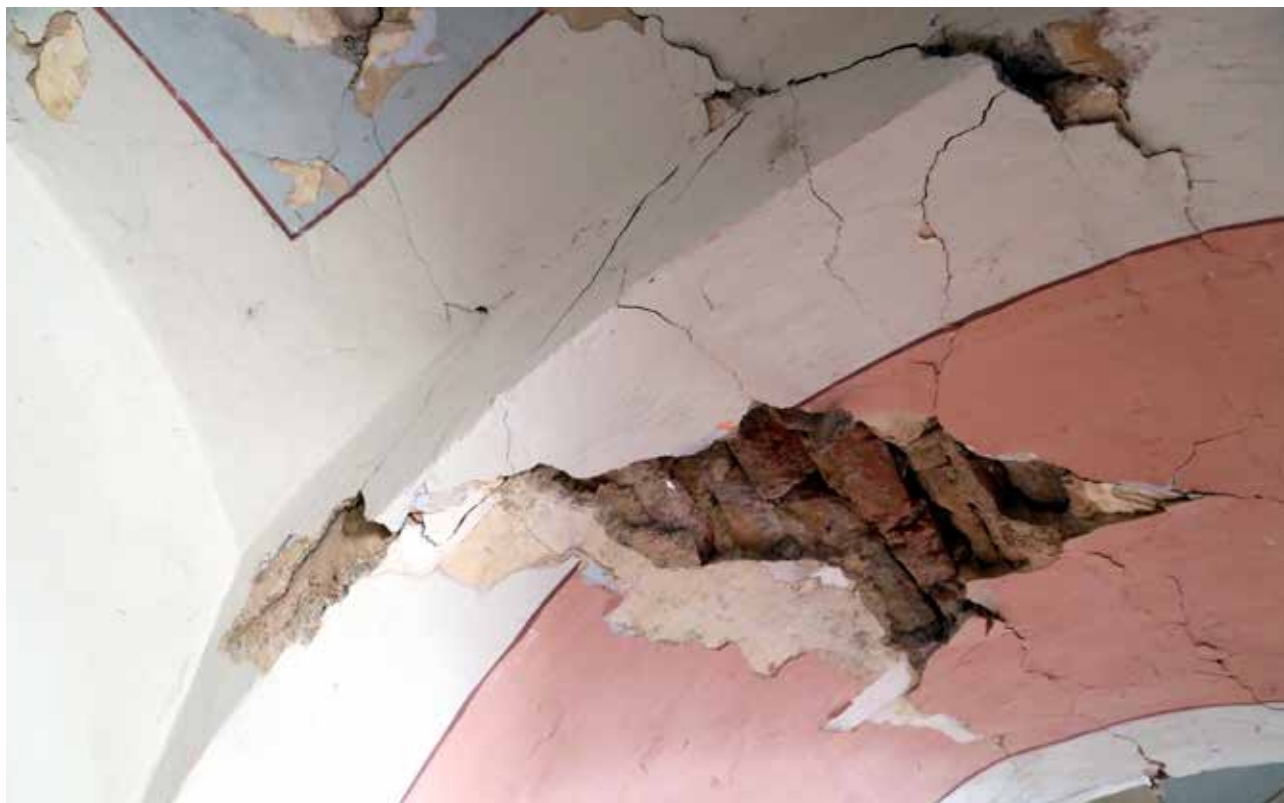
Crkva je sagrađena na mjestu starije drvene kapele koja se spominje već 1369. godine. Iz prve sačuvane kasnogotičke faze sačuvani su zidovi svetišta te zvjezdasti svod u svetištu oslonjen na konzole (maskerone). Početkom 19. stoljeća crkva biva barokizirana: brod se nadsvođuje, svetištu se dodaje apsida, prigraduju se bočne kapele i sakristija te se izvodi pročelje s zvonikom. Obrascem o utvrđivanju štete od potresa br. 114-20 utvrđene su pukotine vidljive na zidovima, svodovima, pojasnicama i na lučnim nadvojima cijele crkve. Osobito je izraženo puknuće na spoju zvonika i svoda lađe te lučnih nadvoja i svodova na prvoj etaži kora i zvonika. Sukladno izrađenom projektu hitne sanacije Crkve sv. Ladislava i Presvetog Srca Isusova,³¹ ugrađene

12 Mali Raven, crkva sv. Ladislava i Presvetog Srca Isusova, oštećenje lučnog nadvoja i svoda kora (foto M. Pezelj, KO BJ, 2021.)
Mali Raven, Church of St. Ladislau and the Sacred Heart of Jesus, damage to the arched lintel and vault of the choir (photo: M. Pezelj, Conservation Department Bjelovar, 2021)

su prostorne zatege, strukturne pukotine su injektirane te lokalno apliciran karbonski FRP-sustav na svodnu konstrukciju (sl. 12).

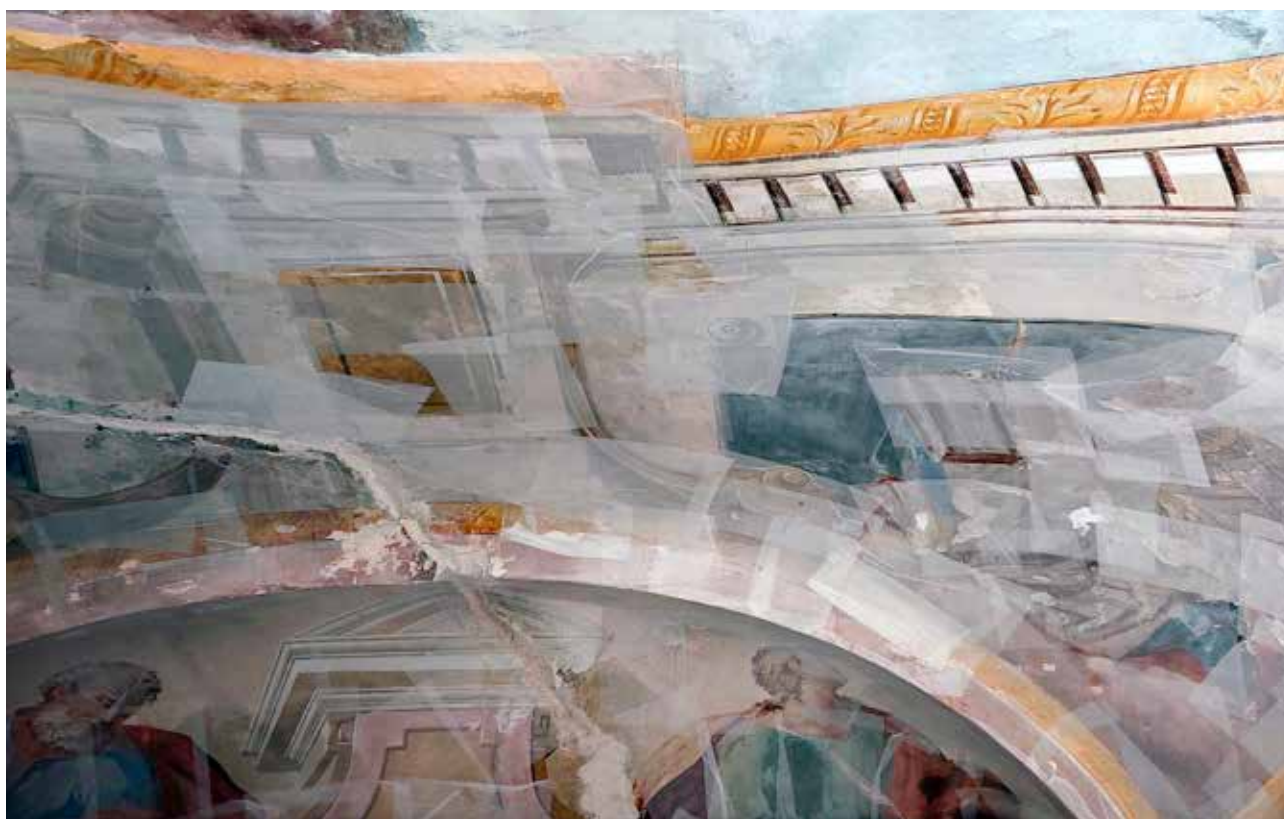
13 Legrad, crkva Presvetog Trojstva, stabilizacija zidnog oslika japan papirom (foto: M. Pezelj, KO BJ, 2022.)
Legrad, Church of the Holy Trinity, stabilization of wall painting with Washi paper (photo: M. Pezelj, Conservation Department Bjelovar, 2022)

radova sanacije građevine.³² Oštećenja zidnog oslika sanirana su konsolidacijom i opšivanjem žbuke i pukotina, podljepljivanjem oslika i zaštitom japan-papirom metodom „facinga“.³³ Pokretni inventar evakuiran je u staru osnovnu školu u Legradu kroz program hitnih mjera zaštite Hrvatskoga restauratorskog zavoda (sl. 13).

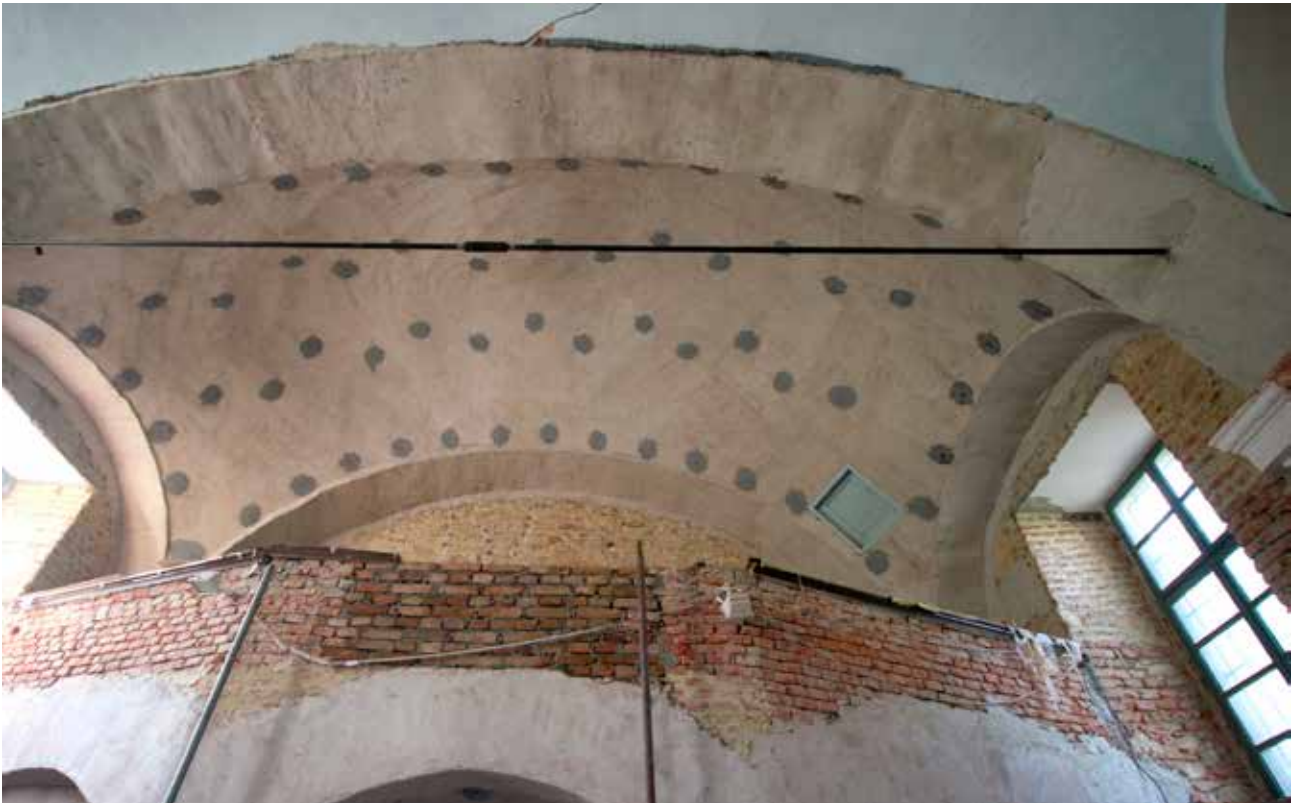
14 Gušćerovec, crkva sv. Antuna i ostaci kaštela, konstrukcijsko ojačanje svodnog polja kora (foto: M. Pezelj, KO BJ, 2021.)

Gušćerovec, Church of St. Anthony and the remains of the castle, structure reinforcement of the choir vault (photo: M. Pezelj, Conservation Department Bjelovar, 2021)

Crkva sv. Antuna sagrađena je 1822. godine kao jednobrodna građevina zaključena polukružnim svetištem te kao patronatska crkva grofice Eleanore Patačić. Obrascem o utvrđivanju šteta od potresa br. 114-04 utvrđena su oštećenja na svim obodnim zidovima i čeonom zabatu krovništa. Vertikalne pukotine na prozorskim otvorima sezale su od parapetne zone do vijenca. Osobito su izražena puknuća obodnih zidova sakristije. Utvrđeno je i urušavanje dijela završnog vijenca svetišta. Širina pukotina mjestimično seže i preko 2 centimetra. Konstrukcija crkve bila je u razmjerno lošem stanju i prije potresnog djelovanja radi oštećenja temeljne konstrukcije, što je posljedično izazvalo dodatna

i dramatičnija oštećenja. Na temelju postojećeg projekta,³⁴ izvedeni su radovi konsolidacije strukturnih pukotina, sanacije krovništa, postava prostornih zatega i postava karbonskog FRP-sustava na svod zapadnog traveja i srednjega pojasnog luka (sl. 14).
