Posljedice zagrebačkog i petrinjskog potresa na kulturnim dobrima Varaždinske i Međimurske županije – oštećenja i hitne mjere zaštite

UDK: 72.025.1(497.523+497.524)"2020":550.34
72.025.4(497.523+497.524)"202"
Pregledni članak / Review paper
Primljenio / Received: 9. 12. 2023.

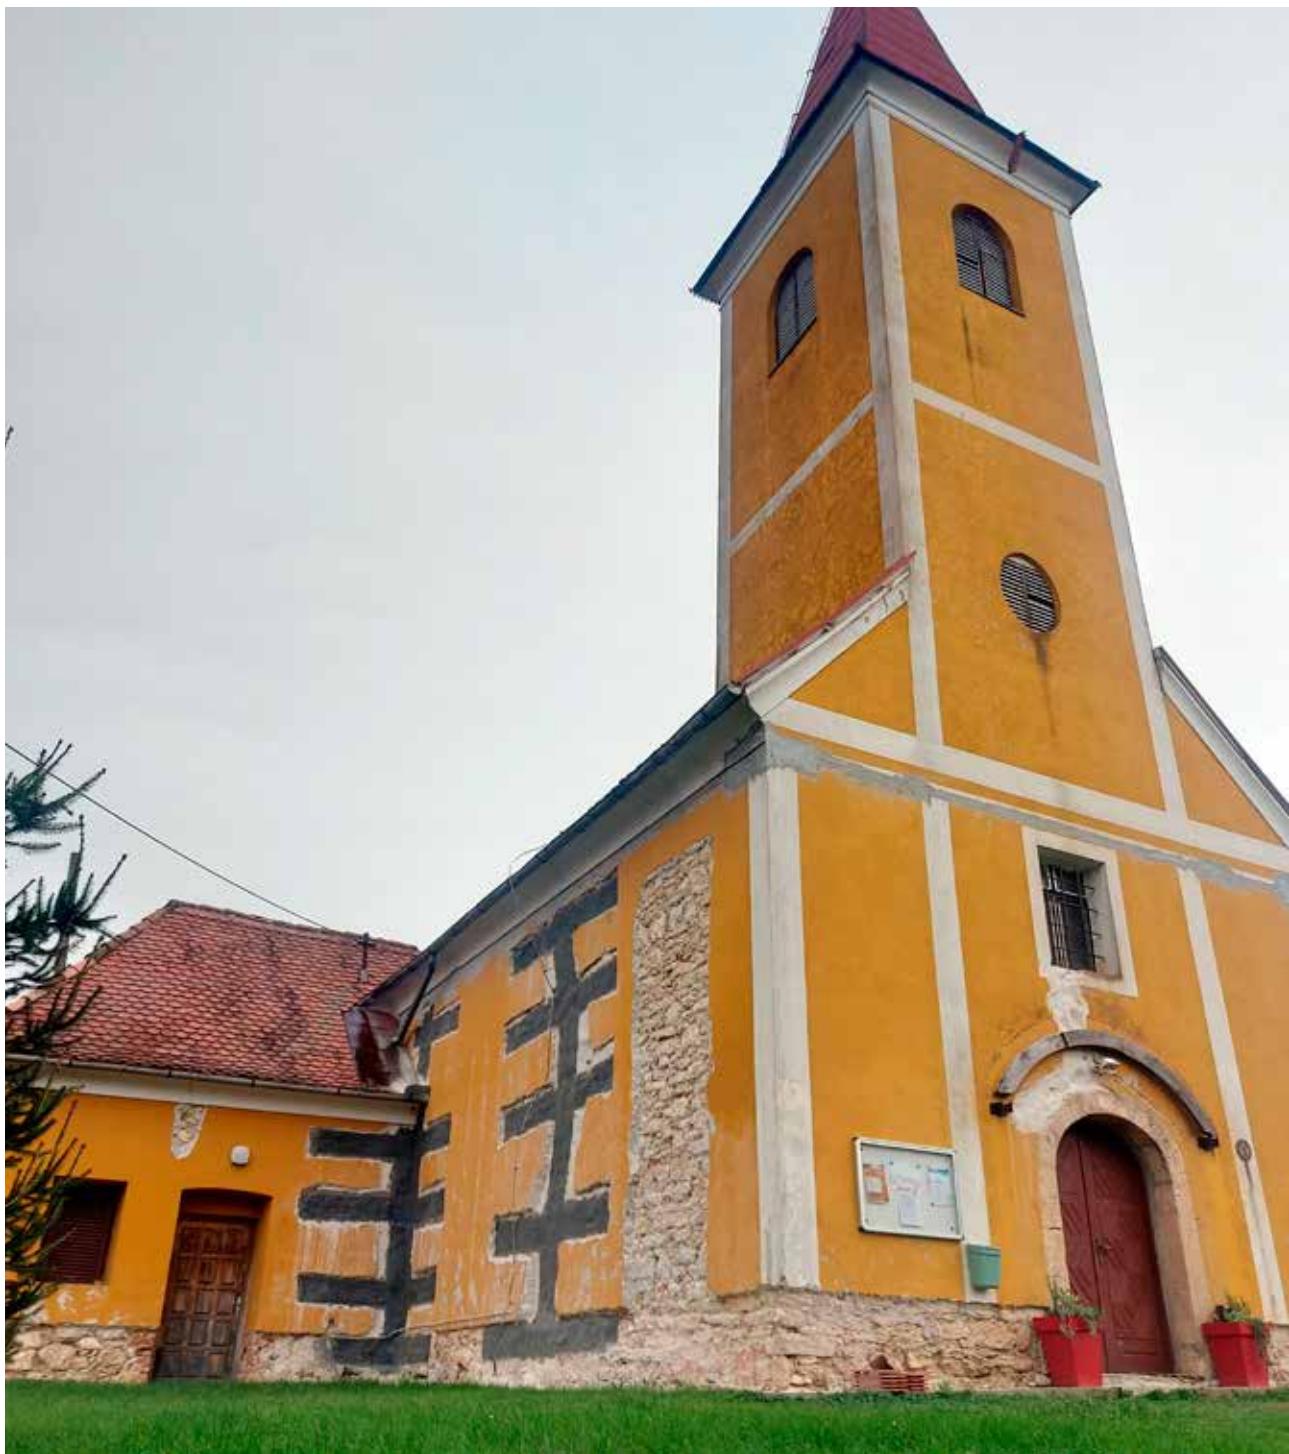
1 Jakopovec, kapela sv. Jakova, sanacija oštećenja nastalih u potresu primjenom FRCM i FRP sustava (foto: V. Pascuttini-Juraga, Konzervatorski odjel u Varaždinu - dalje KO VŽ, 2023.)

Jakopovec, Chapel of St. Jacob, repair of earthquake damage using FRCM and FRP systems (photo: V. Pascuttini-Juraga, , Varaždin Conservation Department, 2023)

jednake dubine.³ Slijedom navedenog, osim konstrukcijskog dijela bilo je potrebno sanirati i temeljni dio. Iz tog su razloga izvedeni cijevni bušeni mikropiloti ispod nosivih zidova crkve kao hitne sigurnosne mjere stabilizacije crkve. Ispod vijenca glavnog dijela kapele ugrađene su čelične zatege s vanjske strane sva četiri zida (sl. 1).

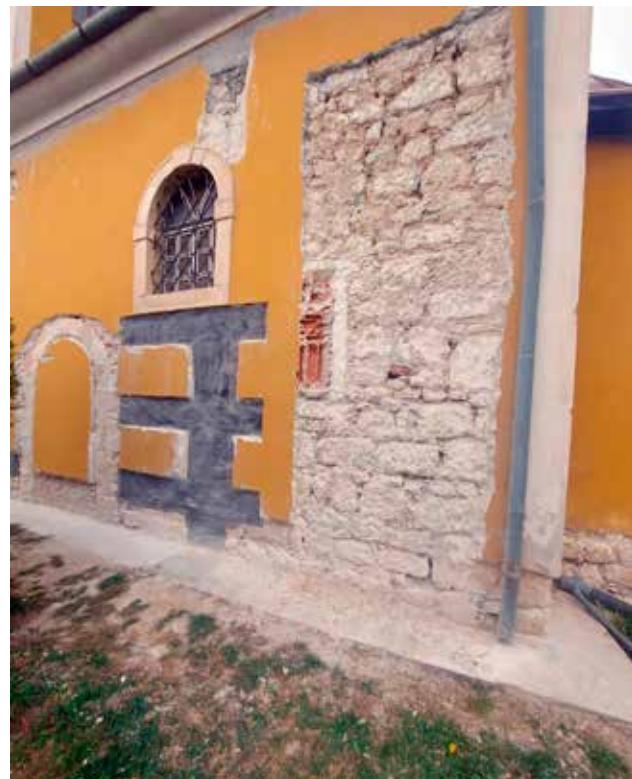
2 Jakopovec, kapela sv. Jakova, tijekom sanacija oštećenja na pročeljima otkriveni su povijesni prozori i vrata (foto: V. Pascuttini-Juraga, KO VŽ, 2023.)

Jakopovec, Chapel of St. Jacob, repair of earthquake damage on facades revealed historic windows and door (photo: V. Pascuttini-Juraga, Varaždin Conservation Department, 2023)

u širini 50 cm radi horizontalnog saniranja karbonskim platnima⁵ (sl. 2). Radovi konstrukcijske sanacije na kapeli sv. Jakova u Jakopovcu privедени su kraju, a slijedi cjelovita obnova, što će uključiti i konzervatorsko-restauratorske radove na vrlo vrijednim žbukorezima koji se nalaze u unutrašnjosti kapele, a koji su također dijelom oštećeni u potresu.

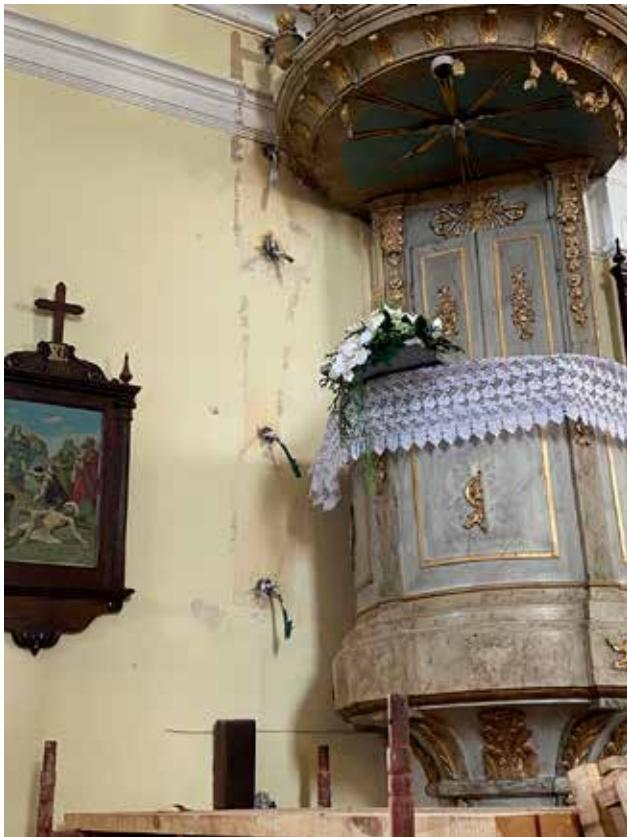
3 Draškovec, crkva sv. Roka, sanacija oštećenja nastalih u potresu injektiranjem (foto: V. Pascuttini-Juraga, KO VŽ, 2022.)

Draškovec, Church of St. Rocco, rehabilitation of earthquake damage by injecting (photo: V. Pascuttini-Juraga, Varaždin Conservation Department, 2022)

Iznimno kompleksni radovi sanacije oštećenja nastalih u potresu provedeni su, i još se uvijek provode, na crkvi sv. Roka u Draškovcu. Crkva sv. Roka jednobrodna je građevina, s dvije bočne kapele i s dva zvonika u liniji glavnoga zabatnog pročelja, pa tlocrtno formira oblik križa. Izgradnja crkve vezana je uz grofa M. I. Althana, a traje od 1760. do 1779. godine. Današnji izgled dobiva 1912. godine prigradnjom bočnih kapela. Premda, s obzirom na vrijeme gradnje, pripada kasnobaroknom razdoblju, detaljima na pročelju te uređenjem prostora u cjelini odiše duhom klasicizma.⁶ Radovima je prethodila izrada propisane tehničke dokumentacije. Najveća oštećenja, odnosno najveće i najduže mreže pukotina evidentirane su između dijelova crkve koji su građeni u različitim vremenskim razdobljima pa su tako najveće pukotine između glavnog broda i bočnih kapela, nastale uslijed dodatnog slijeganja tla ispod kapela koje se dogodilo tijekom i nakon potresa (sl. 3).

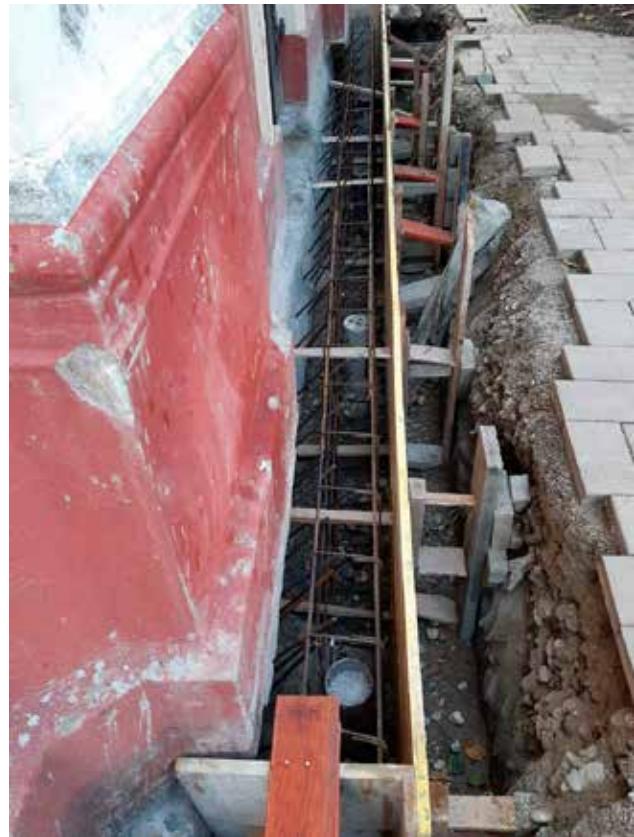
4 Draškovec, crkva sv. Roka, izvedba pilota (foto: I. Peharda KO VŽ, 2021.)

Draškovec, Church of St. Rocco, execution of pilotis (photo: I. Peharda, Varaždin Conservation Department, 2021)

Tijekom petrinjskog potresa vidljivo se nagnula, a time i oštetila, kapa sjevernog zvonika. Oštećenja uz sjeverni zvonik dodatno upućuju na pomake koji su se dogodili tijekom potresa, a i sam nagib lukovice zvonika implicira oštećenja nastala kombinacijom ranijih slijeganja tornja te dotrajalostu i opterećenjem lukovice zvonika i njezinoga nosivog sustava. Značajna su oštećenja evidentirana i na lukovima i svodovima u unutrašnjosti crkve te na dotrajalim spojnim dijelovima krovne konstrukcije.⁷ Kako bi se crkva stabilizirala, kao sigurnosna mjera izvedena je hitna sanacija temelja i temelnog tla sjeverne i južne kapele izvedbom čeličnih bušenih pilota dubine 5 m. Kao dio mjera stabilizacije crkve izvedene su armiranobetonske naglavne gredе čeličnih pilota. Naglavna gredа spojena je s postojećim temeljem crkve ankeriranjem armaturnim šipkama. Šipke su postavljene na svakih 40 cm uzdužno uz temelj te se spajaju na armaturu pilota⁸ (sl. 4).

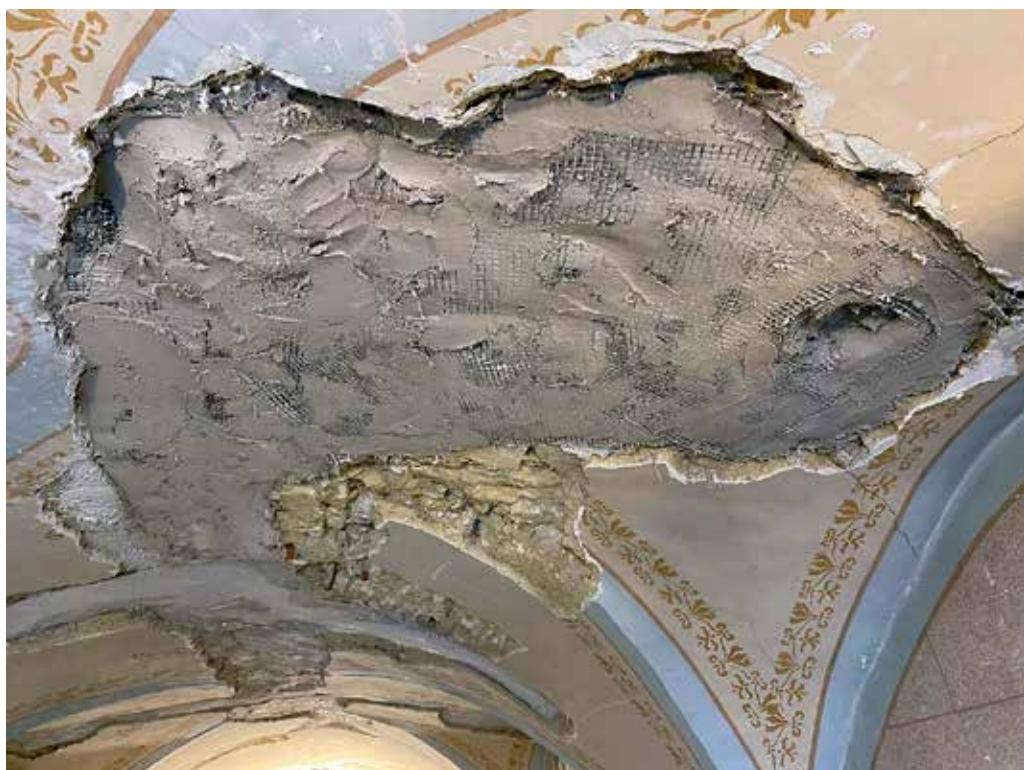
5 Maruševec, crkva sv. Jurja mč., sanacija oštećenja primjenom FRCM sustava (foto: V. Pascuttini-Juraga, KOVŽ, 2021.)

Maruševec, Church of St. George the Martyr, repair of damage using the FRCM system (photo: V. Pascuttini-Juraga, Varaždin Conservation Department, 2021)

Crkva sv. Jurja mučenika u Maruševcu također je u petrinjskom potresu doživjela značajna oštećenja konstrukcije. Crkva je pravilno orientirana građevina, građena od kamena i predstavlja sklop srednjovjekovne i kasnobarokno-klasičističke gradnje. Od prvotno jednobrodne longitudinalne građevine s užim i nižim svodenim svetištem poligonalnog zaključka te zvonikom sa sjeverne strane lađe, ostalo je očuvano samo svetište sa svojim svodenjem te djelomično zidovi lađe. Današnji izgled trobrodne građevine sa sakristijom uz gotičko svetište iz 1482. godine, bočnom kapelom i zvonikom pred pročeljem rezultat je građevinskih aktivnosti tijekom 17. i 18., te krajem 19. stoljeća.¹⁰ Radovima je prethodila izrada propisane tehničke dokumentacije (sl. 5).

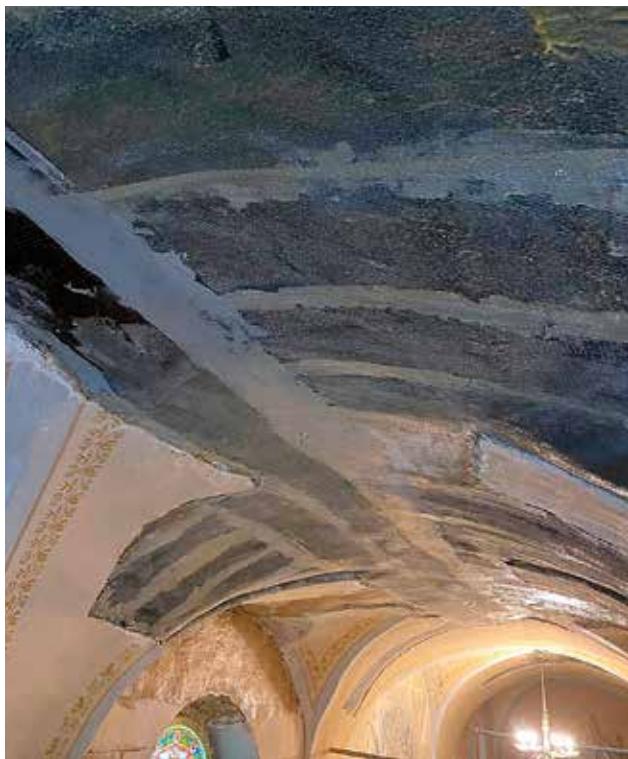
6 Maruševec, crkva sv. Jurja mč., sanacija oštećenja primjenom FRP sustava (foto: V. Pascuttini-Juraga, KO VŽ, 2021.)

Maruševec, Church of St. George the Martyr, repair of damage using the FRP system (photo: V. Pascuttini-Juraga, Varaždin Conservation Department, 2021)

Konstrukcijska oštećenja odnose se ponajprije na vidljive pukotine izvana i iznutra te na pukotine na mjestima spojeva zidova nastalih u različitim vremenskim periodima. Takve su pukotine vidljive gotovo po cijeloj visini na spojevima zvonika i glavnog broda crkve te u uzdužnim dijelovima crkve. Na pojedinim elementima i spojevima elemenata krovnih konstrukcija također je došlo do oštećenja koja su zahtijevala ojačanja i parcijalnu sanaciju.¹¹ Važno je napomenuti kako se prilikom istraživanja crkve nakon potresa došlo do saznanja kako je prije desetak ili više godina kompletni obodni dio nosivih zidova unutrašnjosti crkve bio znatno stanjen štemanjem te ponovno zazidan ciglama (na taj se način neadekvatnim i nestručnim radovima pokušao riješiti problem vlage). Oštećenja na nosivom sustavu konstrukcije zgrade okarakterizirana su kao znatna i ozbiljnijeg karaktera. Cilj je konstrukcijske sanacije, kojoj se pristupilo nakon potresa, povezivanje svih konstrukcijskih komponenti zgrade u jednu integralnu cjelinu. Uzdužni zidovi crkve spregnuti su u njihovim ravlinama, približno na polovici visine između peta i tjemena bočnih svodova (ili susvodnica) čeličnim zategama. Kameni zidovi i svod lađe sanirani su FRCM metodom s visokokvalitetnim bescementnim mortom. Slavoluk između lađe i svetišta saniran je injektiranjem te FRP trakama (sl. 6).

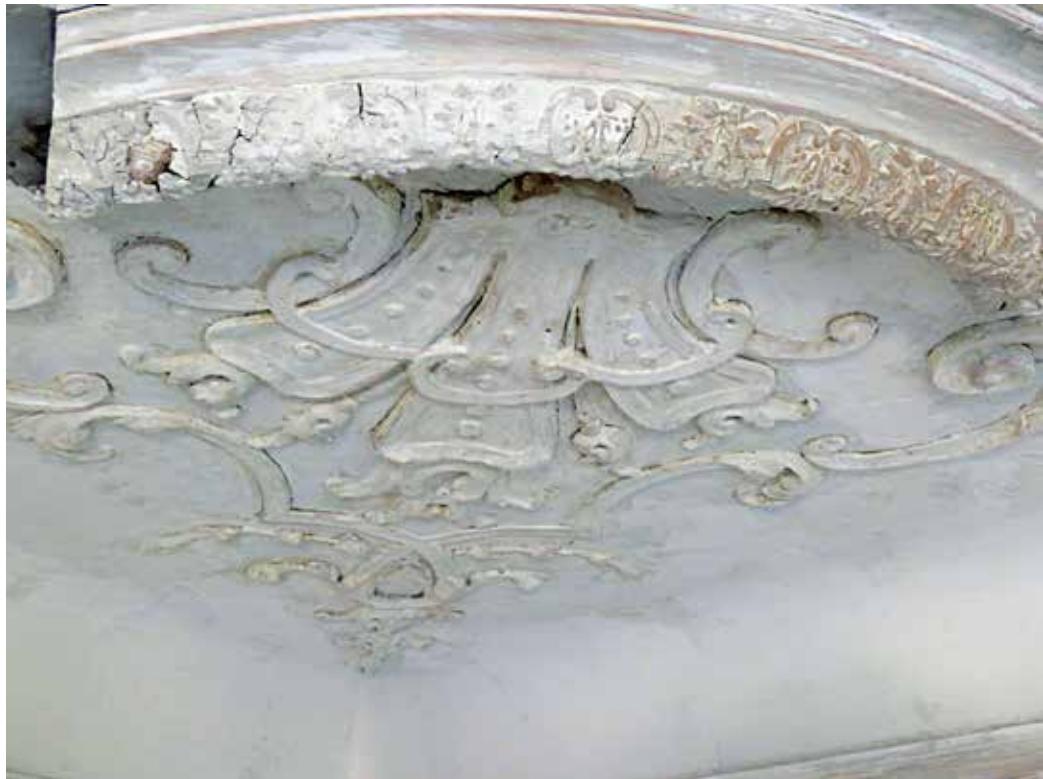
7 Novi Marof, Dvorac Erdödy, novootkriveni stropni oslik sa štukaturom tijekom radova (foto: I. Peharda, KO VŽ, 2023.)

Novi Marof, Erdödy Castle, newly discovered ceiling painting with stucco decoration during consolidation (photo: I. Peharda, Varaždin Conservation Department, 2023)

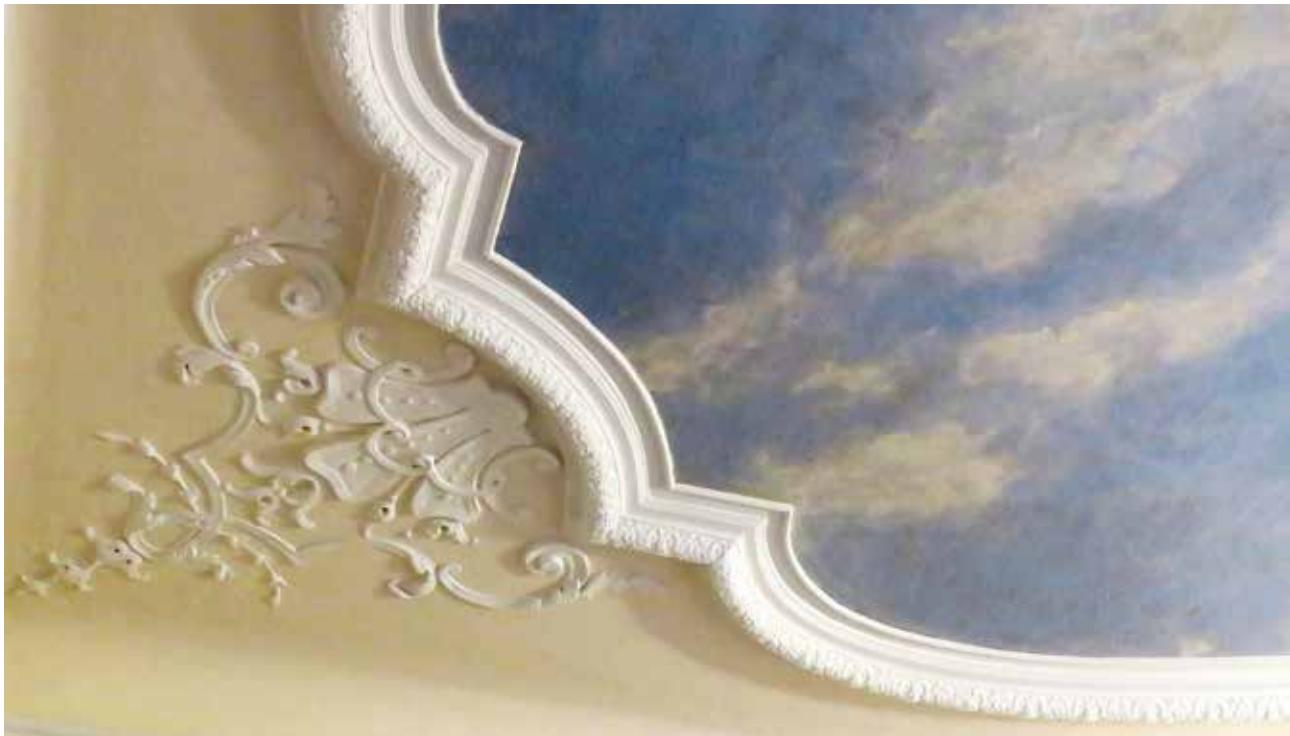
8 Novi Marof, Dvorac Erdödy, novootkriveni stropni oslik sa štukaturom nakon radova (foto: I. Peharda, KO VŽ, 2023.)

Novi Marof, Erdödy Castle, newly discovered ceiling painting after conservation (photo: I. Peharda, Varaždin Conservation Department, 2023)
