Željka Perković, Ratko Ivanušec

Posljedice petrinjskog i zagrebačkog potresa na kulturnim dobrima Brodsko-posavske županije – opis oštećenja i zahvata sanacije

UDK: 72.025.1(497.542)“2020“:550.34
72.025.4(497.542)“202“
Pregledni članak / Review paper
Primljeno /Received: 3. 10. 2023.

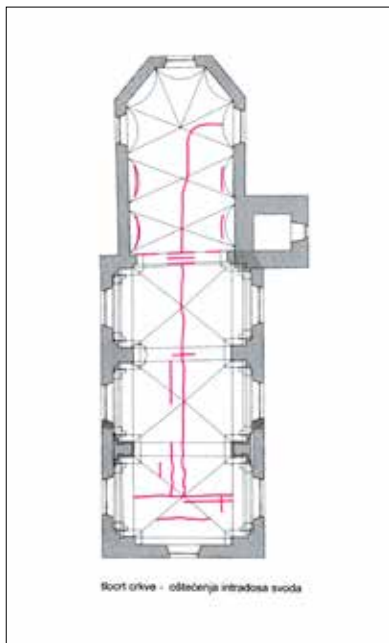
Pregledom arhitektonskog sklopa crkve zamijećena su oštećenja u vidu pukotina na zidanim dijelovima konstrukcije crkve, uglavnom na svođenom stropu nad lađom i svetištem crkve, te u manjoj mjeri, na zidovima crkve uz otvore. Najznačajnija oštećenja su na svođenim stropovima i lukovima nad lađom crkve. Žbuka je na tim mjestima otpala i vidljivo je da se pukotine protežu u dubinu istih. Na svodu crkve i perimetralnim zidovima evidentirana su oštećenja zidnog oslika crkve u rasponu od površinskih pukotina slikanih slojeva do jačih oštećenja, koja su trajno sanirana konstrukcijskom obnovom.

1 Cernik, Franjevačka crkva sv. Petra, tlocrt crkve – oštećenje intradosa svoda (Fibra d.o.o., 2021.)

Restauratorski radovi su uključivali transfer dijela slike zajedno sa žbukom, „backing“ transferiranoga segmenta zidne slike u radionici te montiranje i retuširanje transferiranoga segmenta na izvornoj lokaciji koja je prethodno bila sanirana injektiranjem (sl. 1).

S obzirom na način i vrijeme gradnje, evidentirana su manja do srednja oštećenja svodova i zidova te su slijedom toga predviđeni zahvati na sanaciji pukotina i lokalnom ojačavanju intradosa svodova oko pukotina te na ojačavanju kompletnog ekstradosa istog. Statička konsolidacija pukotina zidova i svodova od opeke izvodila se injektiranjem pukotina bescementnim mortom u svodovima te lokalnim ojačavanjem zida i svoda oko napuknuća sustavom mrežica za konstrukcijsko ojačavanje zida. Manje pukotine, „otvorene“ reške između zasebnih konstrukcijskih elemenata, kao i pukotine u tanjim zidovima, sanirane su „zaklinjavanjem“. Zidovi na mjestima saniranih pukotina ojačani su sustavom s mrežicom od staklenih vlakana (alkalno otporna mrežica za konstrukcijsko ojačavanje zida, vlačne čvrstoće $\geq 40 \text{ kN/m}^2$) širine 90 cm u dvokomponentnom predgotovljenom bescementnom visokoduktilnom mortu marke morta MM15. Pukotine u svodovima sanirane su injekcijskom smjesom (bescementno vezivo na osnovi anorganskih hidrauličko vezujućih materijala, s dodacima i vrlo finim punilom pomiješanim s vodom) pod pritiskom od max. 1 atm.

Pukotine su obostrano zatvorene bescementnim reparturnim mortom tlačne čvrstoće $> 15 \text{ MPa}$, modula elastičnosti 8 GPa i prionjivosti na podlogu $> 0,8 \text{ MPa}$. Zidovi su na mjestima pukotina obostrano ojačani mrežom od staklenih vlakana (alkalno otporna mrežica za konstrukcijsko ojačavanje zida) širine 90 cm.

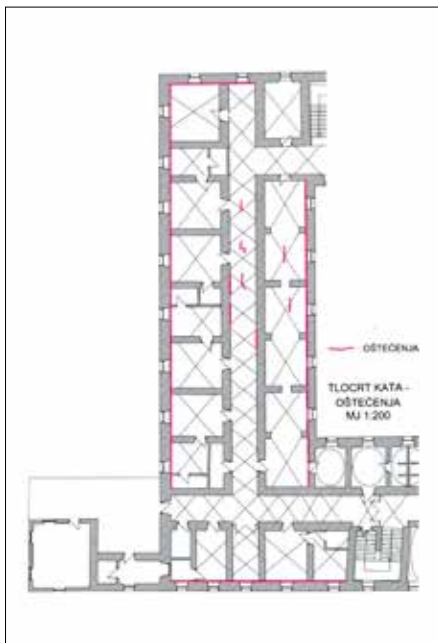
2 Cernik, Južno krilo franjevačkog samostana, tlocrt I. kata – oštećenja zidova i svodnih konstrukcija (Fibra d.o.o., 2021.)

Osim oštećenja na arhitektonskom sklopu franjevačke crkve, izrazita oštećenja evidentirana su i na južnom krilu franjevačkog samostana, u njegovom prizemlju i na katu. Nakon izvršenog pregleda oštećenja za arhitektonski sklop južnog krila samostana, izrađen je *Elaborat ocjene postojećeg stanja građevine*.³

hodnika različito organiziranih u južnom, zapadnom i istočnom krilu. Najstariji arhitektonski sklop samostana je južno samostansko krilo koje u prizemlju ima hodnik prema unutarnjem dvorištu, klastru, te niz prostorija prislonjenih uz vanjsko, južno pročelje. Na prvom katu nižu se kvadratne i pravokutne prostorije, ali u izmijenjenoj prostornoj organizaciji, u odnosu na prizemlje, s prostorijama uz vanjsko pročelje i klastr te hodnikom po sredini krila. Svi hodnici, kao i sve prostorije na katu, presvođeni su križnim svodovima. U prizemlju su prostorije presvođene bačvastim svodom sa susvodnicama. Ispod većeg dijela predmetnog krila izveden je podrum nadsvođen bačvastim svodom. Na arhitektonskom sklopu južnog krila samostana zamijećena su oštećenja u vidu pukotina na zidovima i svodovima te na spoju vanjskih zidova sa svodovima južnog krila samostana. Najveća oštećenja evidentirana su na spoju vanjskog, južnog zida južnog krila s križnim svodovima kata, nastala uslijed naginjanja i odvajanja vanjskog zida. Nešto manje oštećenje je odvajanje sjevernog zida južnog krila od konstrukcije križnih svodova. Vidljive su i pukotine na svodovima, kako u prizemlju (najizraženije na bačvastom svodu nad blagovaonicom), tako i na katu. Poprečni zidovi popucali su na obje etaže. Krovšte je dotrajalo s većim dijelom oštećenim i poddimenzioniranim elementima. Vremenom su na njemu izvedeni brojni zahvati s ciljem osiguranja njegove stabilnosti. Prema tipu konstrukcije, može se zaključiti da krovšte nije izvorno (sl. 2).

konstrukcija uklonjena je žbuka i dotrajali mort u sljebnicama do dubine od 4 do 5 cm. Očišćene reške zapunjene su do lica zida predgotovljenim bescementnim mortom. Svi rastrešeni dijelovi zidova su prezidani, pukotine u zidovima (one koje nisu bile vidljive te nisu sanirane hitnim zahvatima) injektirane su bescementnim predgotovljenim mortom. Površine zidova oko pukotina ojačane su sustavom sa staklenom mrežicom u pripadajućem mortu. Očišćene reške na ekstradosu svodova do dubine od 4-5 cm zapunjene su predgotovljenim bescementnim mortom. Ekstrados svodova ojačan je sustavom od bazaltne mrežice u predgotovljenom bescementnom mortu. S obzirom na sve recentne neadekvatne intervencije, krovšte južnog krila je poddimenzionirano i nepogodnog statičkog sistema za raspored nosivih elemenata u prizemlju i na katu. Iz tog razloga isto je krovšte zamijenjeno novim. Uzdužni zidovi međusobno su povezani zategama u nivou svoda prizemlja i svoda prvog kata. U tu svrhu korištene su krute zatege od karbonskih vlakana.

Vanjski zidovi južnog samostanskog krila ojačani su sustavom od staklenih vlakana, u pripadajućem mortu, postavljenim na očišćenu i pripremljenu podlogu popunjenu novim bescementnim mortom.

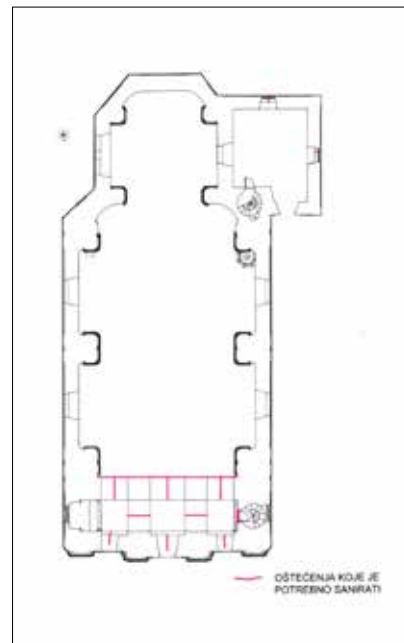
3 Nova Gradiška, Župna crkva Bezgrješnog začeca BDM, tlocrt crkve – oštećenja (Fibra d.o.o. Osijek, 2021.)

mjeri na svodnim konstrukcijama lađe koja su se očitovala u obliku pukotina. Oštećenja su zamijećena i u gornjoj zoni nadvoja prozorskih otvora i na zidu između prozorskih otvora. Najveća oštećenja evidentirana su na bočnim lučnim otvorima zida kora, i to na njegovoj prvoj i drugoj etaži. Značajno su oštećeni lučni dijelovi, i to zona tjemena i pete nadvoja lukova otvora te zidovi nad njima. Žbuka je na tim mjestima otpala i vidljivo je da se pukotine protežu u dubinu zida i luka (sl. 3, 4).

Kako je središnji dio predmetnog zida ujedno i zid zvonika, oštećenja možemo pripisati različitim vlastitim frekvencijama zvonika i ostatka crkve. Pukotine su uočene i nad prozorima prve etaže kora na ulaznom pročelju. Oštećenja su zabilježena i na zidu iznad prilaznih vrata, iz prostora spiralnog stubišta do prostora obje etaže kora, kao i na prilaznom spiralnom stubištu do obje etaže kora na mjestima nalijeganja stuba na obodni zid. Oštećenja od potresa zamijećena su na južnom i zapadnom zidu katne sakristije strane gdje su bili popucali zidovi iznad i ispod prozorskih otvora. Statička konsolidacija pukotina zida od opeke te opečnih nadvoja nad otvorima izvodila se popunjavanjem pukotina bescementnim mortom ili injektiranjem (što ovisi o veličini pukotine i debljini zida u kojem se nalazi pukotina). Pored ovog zahvata izvedeno je ojačavanje zida oko pukotina sustavom mrežica za konstrukcijsko ojačavanje zida. Manje pukotine, „otvorene“ reške između zasebnih konstrukcijskih elemenata, kao i pukotine u tanjim zidovima, konsolidirane su također „zaklinjavanjem“. Zidovi na mjestima tako saniranih pukotina ojačani su sustavom s mrežicom od staklenih vlakana (alkalno otporna mrežica za konstrukcijsko ojačavanje zida, vlačne čvrstoće $\geq 40 \text{ kN/m}^2$) širine 90 cm u dvokomponentnom predgotovljenom bescementnom visokoduktilnom mortu marke morta MM15. Pukotine u debljim zidovima konsolidirane su injektiranjem koje je izvedeno injekcijskom smjesom (bescementno vezivo na osnovi anorganskih hidrauličko vezujućih materijala, s dodacima i vrlo finim punilom pomiješanim s vodom) pod pritiskom od max. 1 atm. Zidovi na mjestima pukotina također su obostrano ojačani mrežom od staklenih vlakana (alkalno otporna mrežica za konstrukcijsko ojačavanje zida) širine 90 cm.

S obzirom na destabilizaciju dijela zida i luka, iznad vrata, na obje etaže kora, izvedena je demontaža nestabilnog i oštećenog zida te podizanje novog zida postojećom očišćenom opekom i novom opekom u formatu postojeće opeke. Zidanje je izvedeno s bescementnim predgotovljenim mortom na bazi hidrauličkog vapna, marke morta MM 5. Također je izvedena sanacija dijela zida oko drvenoga spiralnog stubišta s kojima se iz prizemlja pristupa na kor crkve. Uklonjeni su nestabilni dijelovi zida ispod i iznad ležajnog dijela stuba, izvršeno je čišćenje (otprašivanje i pranje) nastalih niša te njihovo zatvaranje opekom (dijelovima opeke) i

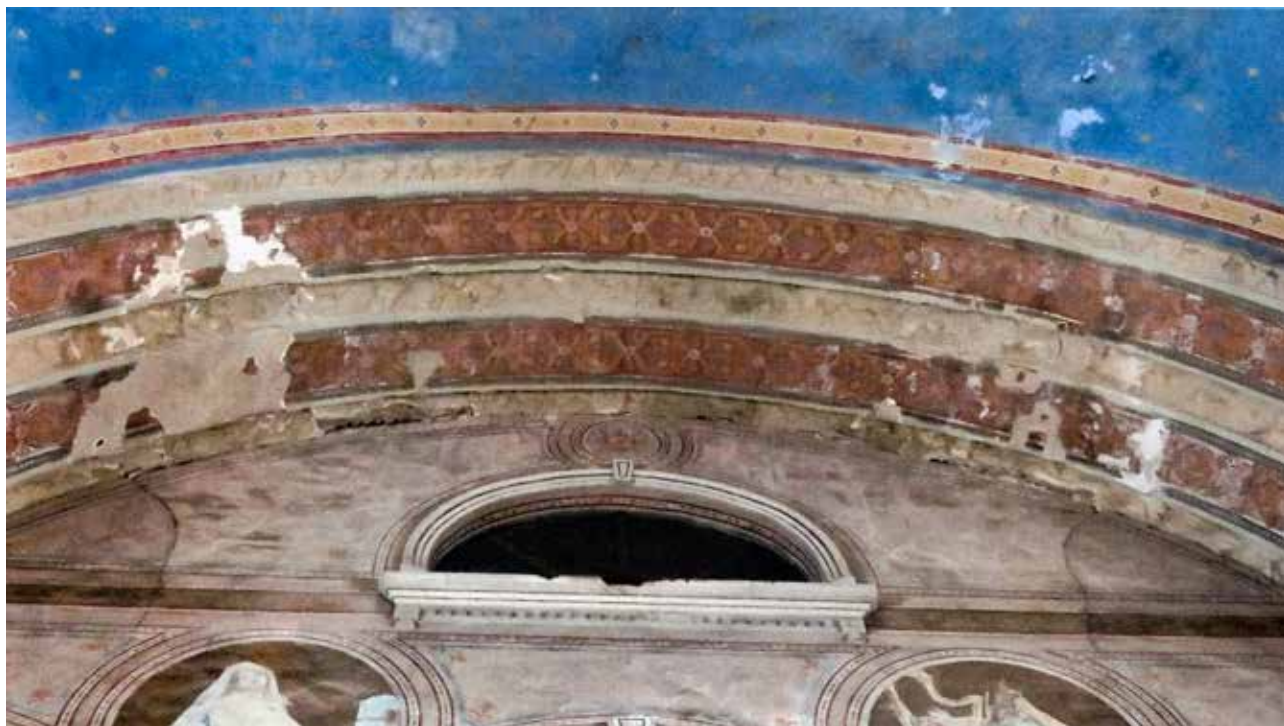
4 Nova Gradiška, Župna crkva Bezgrješnog začeca BDM – oštećenja na spoju zida kora i svoda broda crkve (Fibra d.o.o Osijek, 2021.)

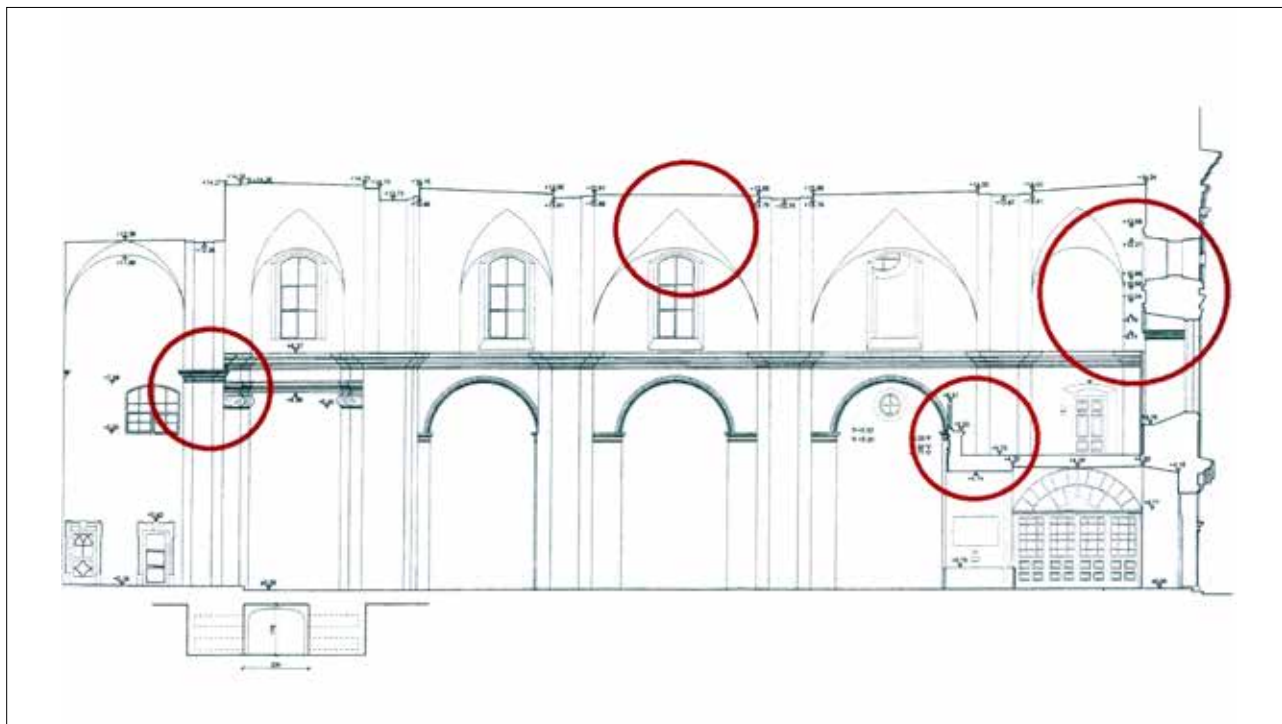
5 Franjevački samostan i crkva sv. Trojstva – oštećenja u unutrašnjosti crkve (Projekti d.o.o. Slavonski Brod, 2021.)

Po obavljenom hitnom, preliminarnom konzervatorskom pregledu i fotografiranju oštećenja arhitektonskog sklopa, uočena su oštećenja u unutrašnjosti crkve: napuknuća baroknog svoda u svetištu, brodu i koru crkve nakon potresa 29. prosinca 2020. godine.

Po izradi statičke analize i dokumentacije konstrukcijske sanacije pristupilo se radovima građevinske sanacije oštećenja od potresa. Poduzeti su zahvati na sanaciji pukotina i lokalnom ojačavanju svoda oko pukotina te ojačavanju kompletnog ekstradosa. Statička konsolidacija pukotina zidova i svoda od opeke izvodila se injektiranjem pukotina bescementnim mortom u svodovima te lokalnim ojačavanjem zida i svoda oko napuknuća sustavom mrežica za konstrukcijsko ojačavanje zida. Manje pukotine konstrukcijskih elemenata, kao i pukotine u zidovima, sanirane su „zaklinjavanjem“. Zidovi su na mjestima saniranih pukotina ojačani sustavom s mrežicom od staklenih vlakana (alkalno otpornom mrežicom) u dvokomponentnom predgotovljenom bescementnom visokoduktilnom

mortu marke morta MM15. Pukotine u svodovima sanirane su injekcijskom smjesom (bescementno vezivo na osnovi anorganskih hidrauličko vezujućih materijala, s dodacima i vrlo finim punilom pomiješanim s vodom) pod pritiskom od max. 1 atm. Pukotine su obostrano zatvorene bescementnim reparaturnim mortom.

Prilikom ranijih konstrukcijskih sanacija unutar crkve postavljene su poprečne kovanoželjezne zatege. Postojeće zatege su zadržane na svojim pozicijama. Sanirani su dijelovi unutrašnjih zidova kora, iza orgulja, također injektiranjem. Osim sanacije svoda sanirana su oštećenja drvene krovne konstrukcije iznad broda crkve i istočnog krila samostana. Za ista je izrađen *Projekt obnove konstrukcije svoda crkve i krovništa crkve te krovništa istočnog krila samostana*⁶ (sl. 5, 6).

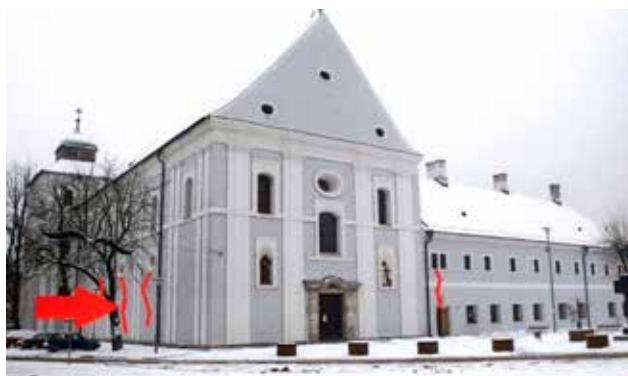
6 Franjevački samostan i crkva sv. Trojstva – oštećenja pročelja (foto: Ž. Perković, KO SB, 2021.)

Pregledom krovne konstrukcije uočeno je da je također narušena, što može utjecati na cjelokupnu stabilnost građevine. Oštećenja žbuke prisutna su na dijelu svoda, a na pojedinim pozicijama žbuka je otpala. Pored oštećenja žbuke svoda crkve, uočena su vertikalna i dijagonalna napuknuća zida kora od tjemena svoda prema otvorima. Na arhitektonskom sklopu samostana pojavila su se napuknuća u samostanskim krilima i na unutrašnjim zidovima. Pročelja

također imaju pukotine ispod i iznad prozora. Potrebna je hitna sanacija zbog potencijalnoga daljnjeg širenja pukotina, osobito na svodovima i zidovima u unutrašnjosti crkve.

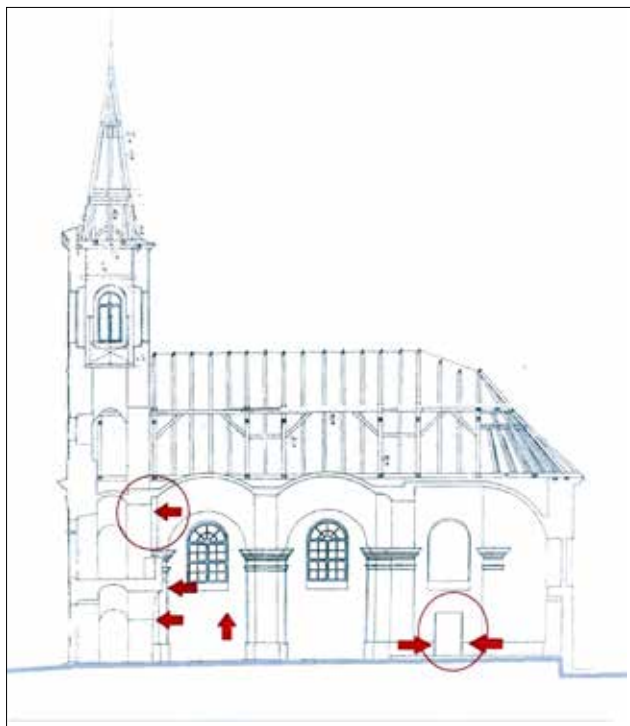
7 Dubočaj, crkva Sv. Mihaela Arkandela – oštećenja (Projekti d.o.o. Slavonski Brod, 2021.)

Župna crkva Sv. Mihaela Arkandela u Dubočaju je kasnobarokno-klasicistička građevina zaključena užim polukružnim svetištem. Izgrađena 1785. godine. Po obavljenom hitnom, preliminarnom konzervatorskom pregledu i fotografiranju oštećenja arhitektonskog sklopa uočena su oštećenja u unutrašnjosti crkve kao napuknuća dijela svoda i zida kora crkve nakon potresa. Pregledom konstrukcije i zidova uočena su i napuknuća na spojevima zidova bočnih oltara, što može utjecati na cjelokupnu stabilnost građevine. Oštećenja žbuke prisutna su na dijelu svoda, a na pojedinim pozicijama oštećena je i dijelom otpala izvorna vapnena žbuka. Pored oštećenja žbuke dijela svoda iznad kora crkve uočena su i veća vertikalna napuknuća zida kora prema spoju s vanjskim zidovima s unutrašnje strane.

Potom je izrađen *Elaborat ocjene postojećeg stanja*.⁷ Izvedena je hitna sanacija zbog potencijalnoga daljnjeg širenja pukotina na svodovima i zidovima (sl. 7, 8).

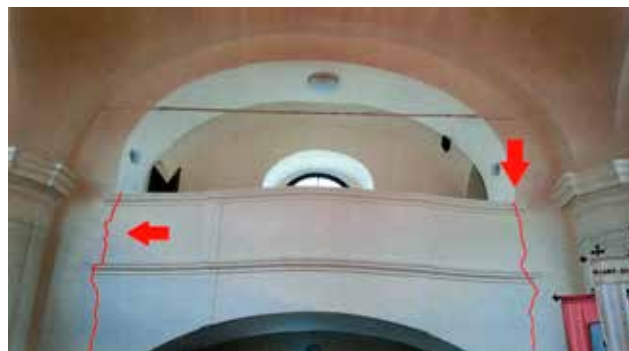
8 Dubočaj, crkva Sv. Mihaela Arkandela – oštećenja na koru (foto: Ž. Perković, Konzervatorski odjel u Slavonskom Brodu - dalje KO SB 2021.)

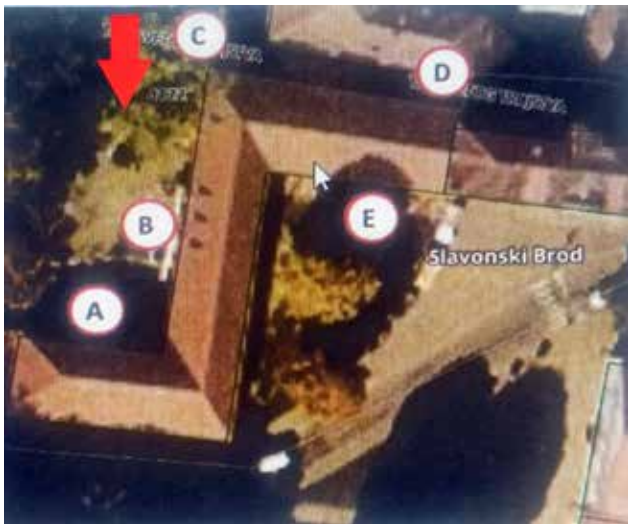
9 Zgrada gradskog magistrata u Slavonskom Brodu – oštećenja (Ingri d.o.o., Ruščica 2021.)

Nekadašnja zgrada Gradskog magistrata u Slavanskom Brodu, danas Muzej Brodskog Posavlja također je zadobila pukotine. Tlocrtno je u obliku obrnutog slova “Z”. Najstariji dio zdanja, sjeverno i središnje krilo u obliku slova “L”, nastao je osamdesetih godina 18. stoljeća. Građevina je

dograđivana u 19. stoljeću. Visoka je prizemnica, dijelom podrumljena s bačvastim svodom u zapadnom krilu. Skromne je i suzdržane plastike pročelja, što odaje barokno-klasicističku zamisao u izvedbi sklopa. U tijeku je rekonstrukcija i obnova po izvedbi koje će ovdje smjestiti stalni muzejski postav. Pukotine, tj. oštećenja, uočena su izvana, na sjevernom pročelju dijela izvorne, stare zgrade muzeja/gradskog magistrata, na kojemu još nisu započeti radovi obnove i rekonstrukcije, a u manjoj mjeri u dijelu gdje su započeti radovi. Povijesno zdanje je dobilo uslijed potresa veće dijagonalne pukotine na istočnom, rubnom dijelu zida. U južnom dijelu krila zgrade su na sjevernom i istočnom pročelju uočene vertikalne pukotine i pored prozora na vanjskim stranama. Također su se pojavile višestruke sitnije pukotine na više mjesta na dvorišnom pročelju. Izrađen je Elaborat ocjene postojećeg stanja građevinske konstrukcije¹³ prema kojemu su radovi sanacije izvedeni (sl. 9, 10).

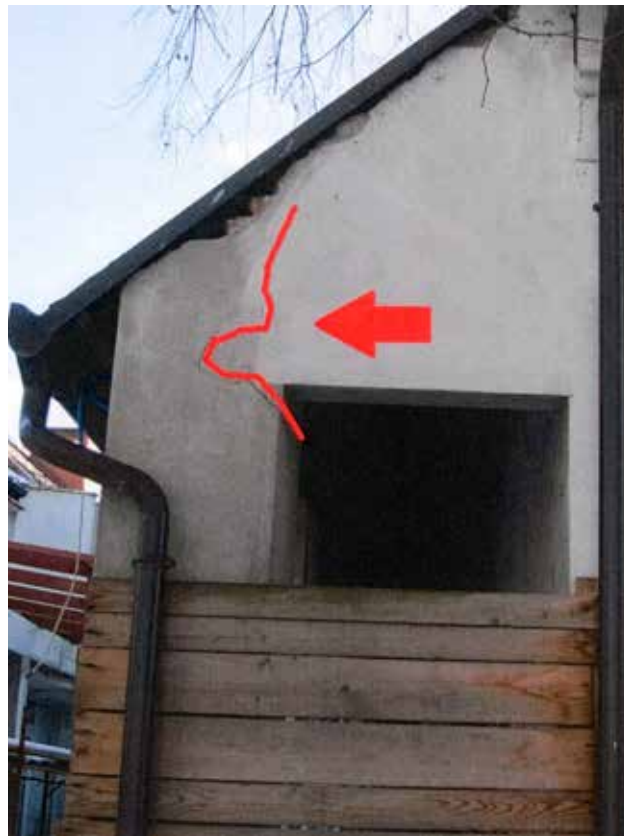
10 Zgrada gradskog magistrata u Slavonskom Brodu – oštećenja (foto: Ž. Perković, KO SB, 2021.)

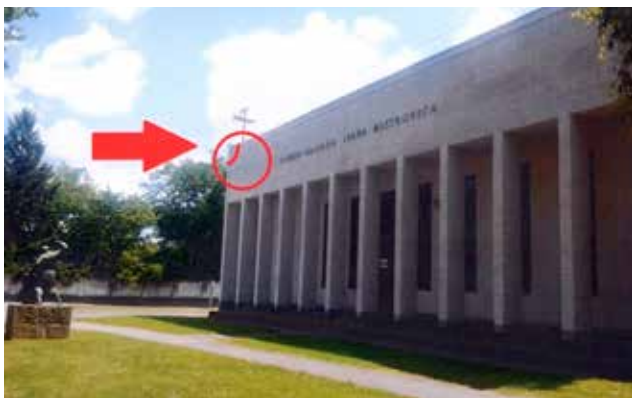
11 Spomen galerija Ivana Meštrovića u Vrpolju – oštećenja pročelja (foto: Ž. Perković, KO SB, 2021.)

Zgrada Spomen galerije Ivana Meštrovića u Vrpolju je građena na inicijativu lokalne zajednice, KUD-a, jer je ovaj naš veliki umjetnik, kipar i arhitekt rođen u Vrpolju 15. kolovoza 1883. godine. Spomen galerija Ivana Meštrovića u Vrpolju, u kojoj je smještena muzejska građa kao zaštićeno pokretno kulturno dobro (Z-3800), ima osobitu važnost u očuvanju vrijednih umjetnikovih ostvarenja. Po obavljenom hitnom, preliminarnom konzervatorskom pregledu i fotografiranju uočena su oštećenja u unutrašnjosti i na pročelju, tj. napuknuća zidova nakon potresa. Na arhitektonskom sklopu galerije pojavila su se napuknuća na unutrašnjim zidovima i stropu. Uočena su vertikalna i dijagonalna napuknuća zida u zoni prema otvorima, prozorima i vratima. Oštećenja žbuke prisutna su kao dijagonalne pukotine na dijelu zidova te horizontalne i vertikalne pukotine na dijelovima nosivih i

pregradnih zidova i stropa. Pročelja također imaju više pukotina, osobito južno, dvorišno. Izrađen je *Elaborat ocjene postojećeg stanja*.¹⁴ Zgrada Spomen galerije Ivana Meštrovića u Vrpolju je prema istom sanirana i vrijedne umjetnine su vraćene u postav (sl. 11, 12).

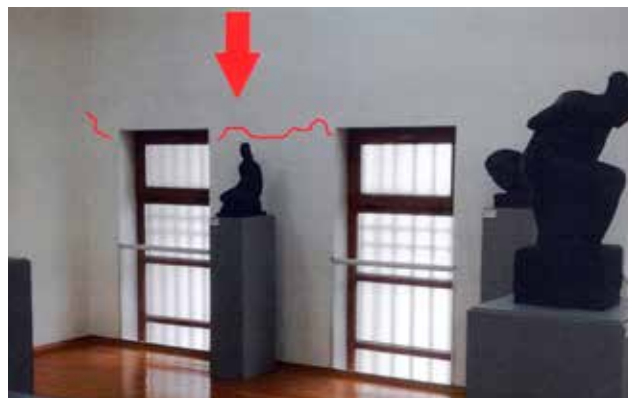
12 Spomen galerija Ivana Meštrovića u Vrpolju – oštećenja zidova (foto: Ž. Perković, KO SB, 2021.)
