Crkva sv. Katarine Aleksandrijske u Zagrebu nakon potresa

Pregledni članak / Review paper

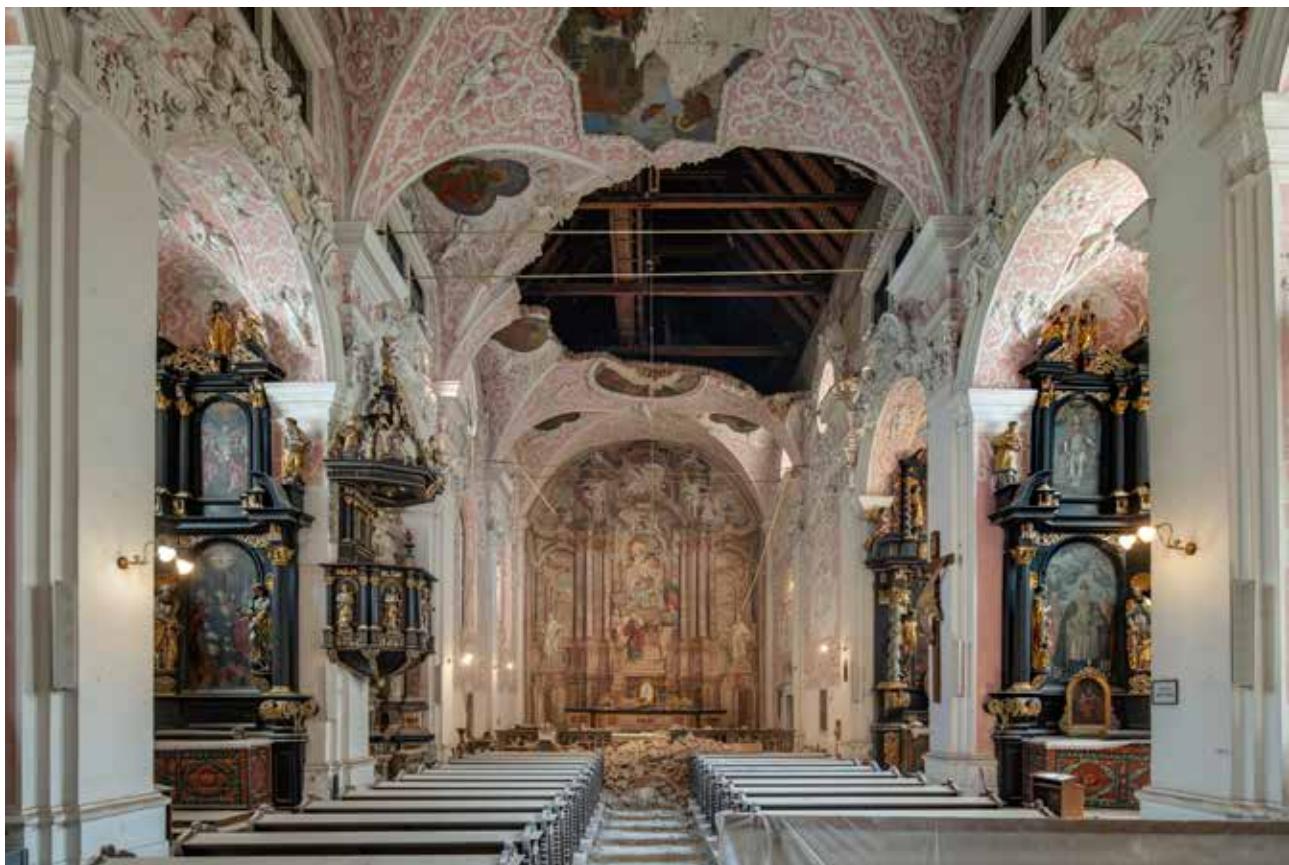
Tijekom prvoga zagrebačkog potresa u ožujku 2020. otpali su manji dijelovi zidnih slika i štukatura svoda crkve, dok je petrinjski potres 29. prosinca uzrokao urušavanje veće površine opečnog svoda u zoni trijumfalnog luka, između lađe i svetišta (sl. 1, 2). Najveća oštećenja pretrpjele su štukature svoda crkve Antona Josepha Quadria iz 1721. godine i zidne slike u medaljonima svoda, nepoznatog autora iz iste 1721. godine.¹ Bogato izvedene štuko dekoracije lisnatih vitica, stiliziranih grana loze i lovora te *putta* izduženih tijela uokviruju zidne slike svoda koje se sastoje od četiri veća medaljona u tjemenu lađe i svetišta s prizorima iz života sv. Katarine i obraćenja sv. Pavla, te 12 manjih medaljona u susvodnicama s prikazima apostola. Rušenjem dijela svoda u potpunosti su uništene štukature zajedno s prikazom sv. Andrije te većima prikaza Tome Apostola i dio prikaza Jakova Starijeg.

1 Oštećenja svoda crkve sv. Katarine uzrokovana potresima 2020. godine, pogled prema svetištu (foto: G. Tomljenović, HRZ, 2020.)

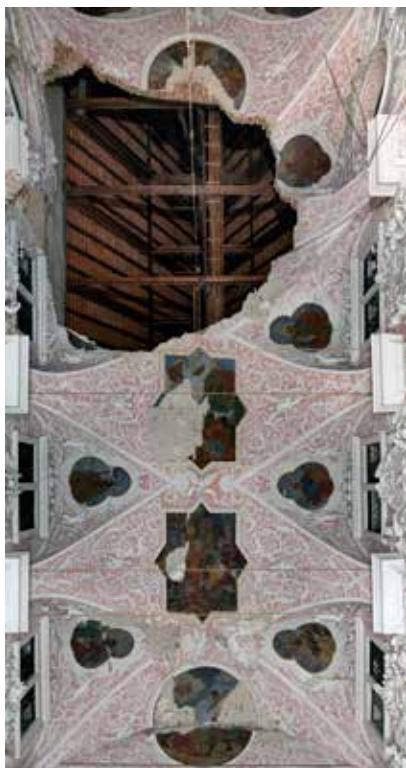
2 Pogled na oštećenja svoda crkve sv. Katarine uzrokovana potresima 2020. godine (foto: G. Tomljenović, HRZ, 2020.)

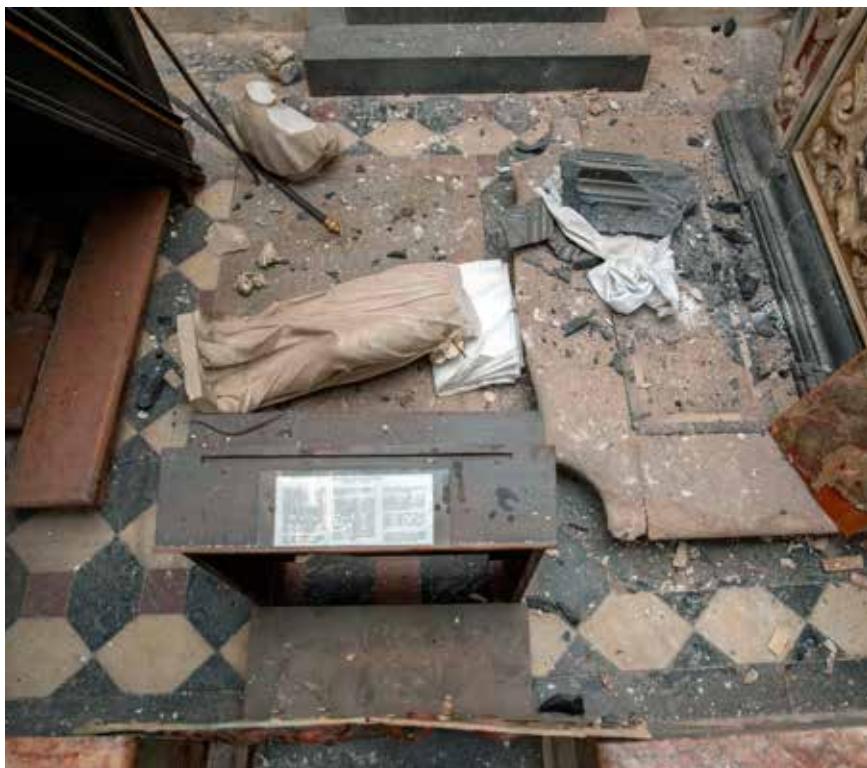
3 Oštećenja kamene skulpture sv. Franje Regisa nakon potresa 2020. (foto: J. Kliska, HRZ, 2020.)
Damage to the stone sculpture of St. Francis Regis after the 2020 earthquake (photo: J. Kliska, Croatian Conservation Institute, 2020)

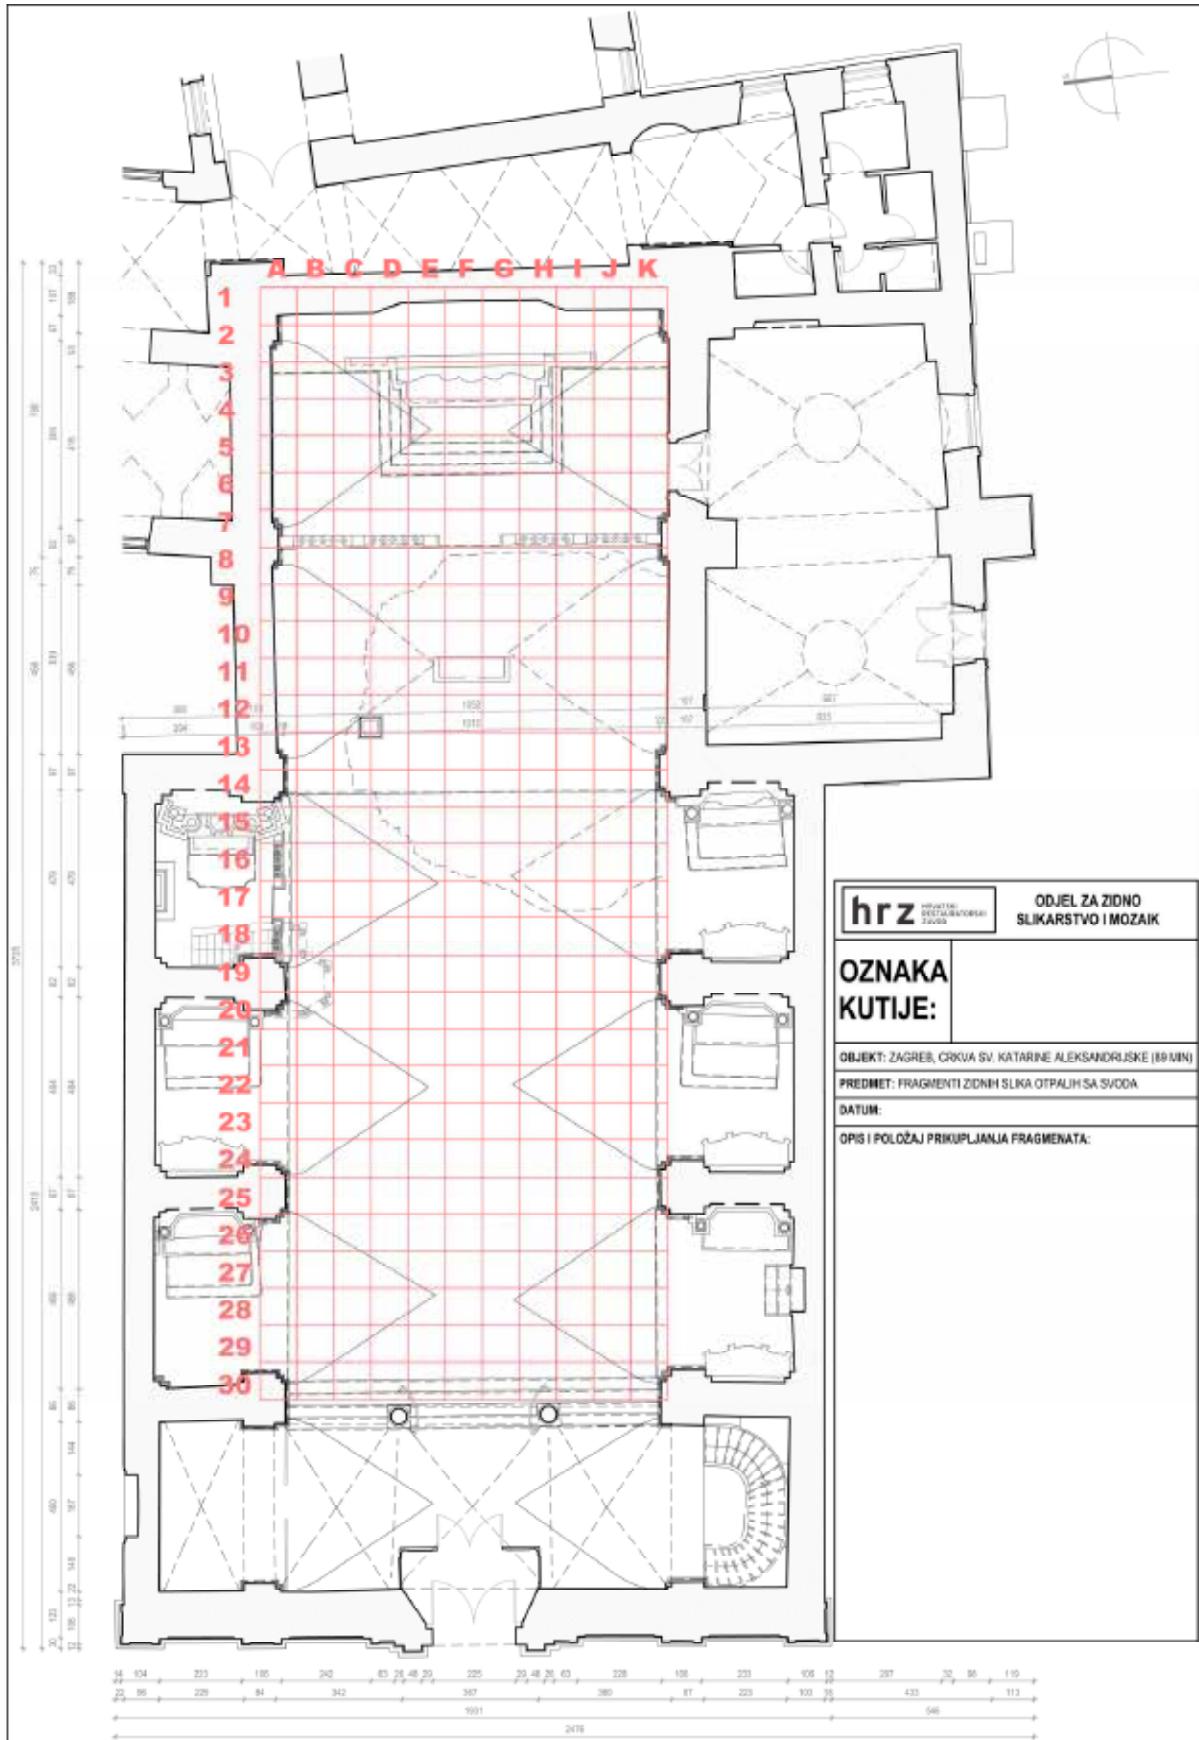
površina lađe i svetišta crkve podijeli u mrežu fiktivnih kvadranata dimenzija 1 x 1 metar.⁴ S obzirom na opasnost od dodatnog uništavanja fragmenata gaženjem, nije bilo mogućnosti da se mreža kvadranata (užeta ili trake) razvuče u prostoru. Čišćenje urušene građe svoda i prikupljanje fragmenata zidnih slika i štuko dekoracije, odvijalo se kvadrant po kvadrant uz pažljivo mjerjenje i praćenje mreže na unaprijed pripremljenoj podlozi za grafičku dokumentaciju (sl. 4).

4 Podjela tlocrta crkve sv. Katarine na kvadrante za izradu grafičke dokumentacije prikupljanja fragmenata oslika i štukature (grafička obrada: M. Deak, 2022.)

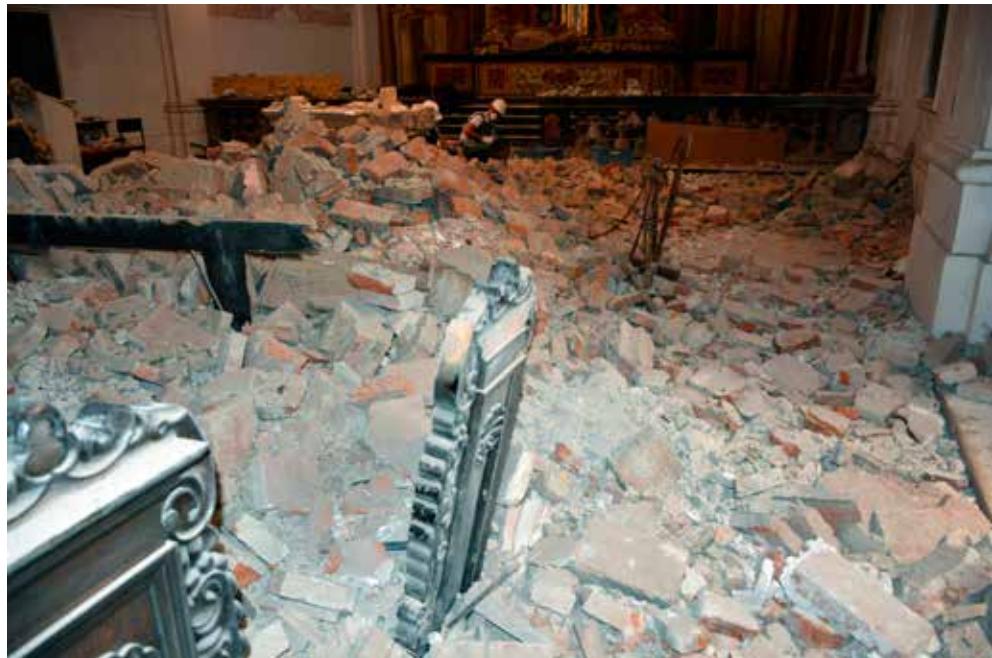
5 Urušena građa svoda, pogled prema svetištu crkve, stanje 2022. (foto: M. Jelenčić, HRZ, 2022.)

materijala nalazio duž kamene ograde svetišta, ta dva pravca su uzeta kao reperi prema kojima je postavljena mreža kvadranata. A budući da je količina materijala urušenog svoda dosezala i do jednog metra visine, prvo su uklanjeni dijelovi slomljene opeke i žbuke s vrha (sl. 5).

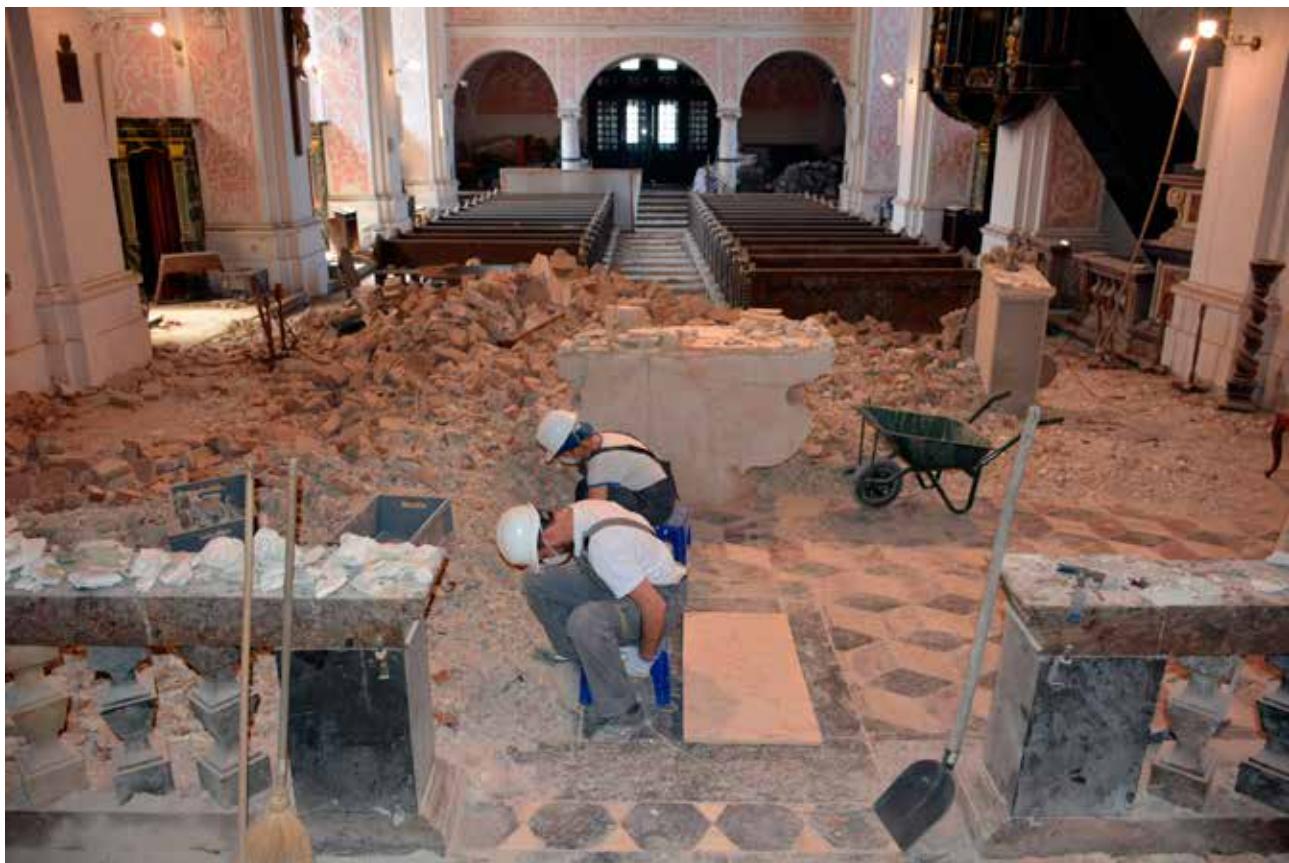
Sve neoštećene opeke očišćene su od žbuke i pohranjene uz sakristiju.⁵ Najveći dio sačuvanih opeka je formata 27 x 18 x 5 cm, a samo u zoni urušenoga trijumfalnog luka pronađena je manja količina opeke formata 30 x 15 x 7 cm, što upućuje da je u zoni trijumfalnog luka sanacija izvedena vjerojatno nakon potresa 1880. godine, na što upućuje i fotografija iz iste godine na kojoj je vidljiv poduprt trijumfalni luk (sl. 12). Uklanjanje urušene žbuke grude izvodilo se zidarskim i slikarskim špahtlama te širokim kistovima grublje dlake u slojevima od vrha urušene građe prema podu kako bi se pregledali i prikupili svi materijalni ostaci⁶ (sl. 6).

6 Prikupljanje fragmenata građe urušenog svoda, 2022. (foto: M. Jelenčić, HRZ, 2022.)

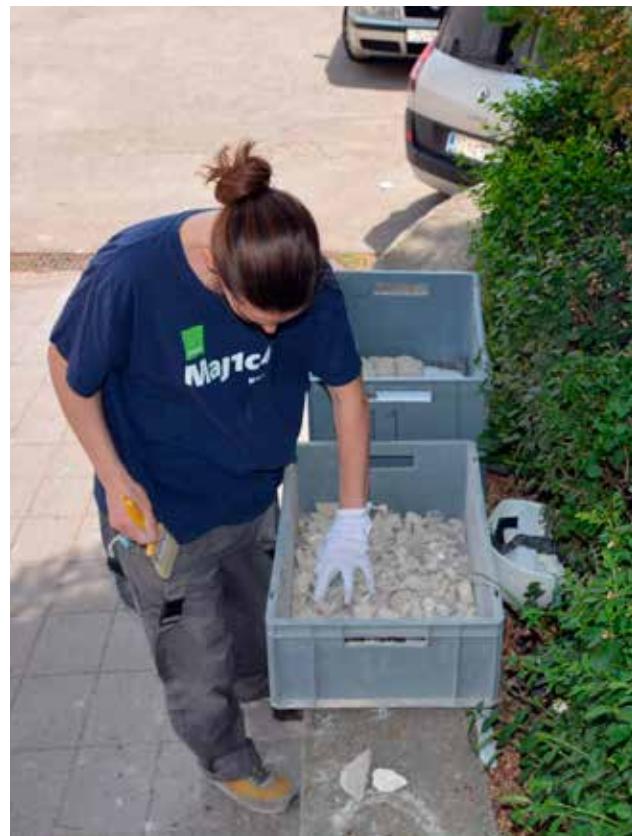
Fragmenti oslika i štukatura pohranjeni su u zasebne plastične spremnike (kutije) volumena 60 litara i označeni su unutar mreže kvadranata i prema poziciji prikupljanja. Prije pohrane su otprašeni kistovima i gumenim puhalicama te su položeni na stiropor debljine 5 mm obložen geotekstilom (sl. 7, 8).

7 Otprašivanje fragmenata oslika i štukatura i pohrana u plastične spremnike (foto: M. Jelenčić, HRZ, 2022.)

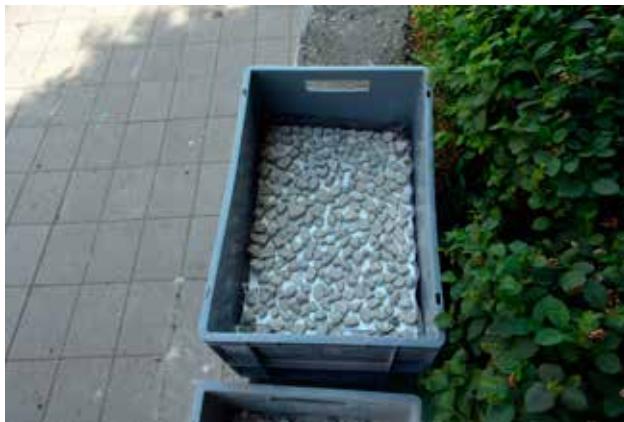
8 Pohrana fragmenata oslike i štukatura u plastične spremnike (foto: M. Jelenčić, HRZ, 2022.)

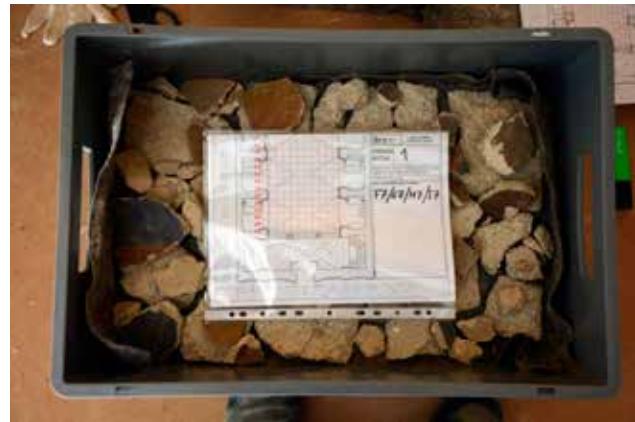
Na svaki je sloj prikupljenih fragmenata unutar plastičnog spremnika položen otisnut A3 grafički list sa svim podacima i prelomljen u plastičnu prozirnu košuljicu formata A4. Plastični spremnici su dodatno obilježeni brojevima (od 1 do 11) i njihov broj je također upisan u sastavnicu svakog grafičkog lista (sl. 9). Privremeno su pohranjeni u sakristiji

9 Plastični spremnici s fragmentima oslike i štukatura i priloženom grafičkom dokumentacijom (foto: M. Jelenčić, HRZ, 2022.)

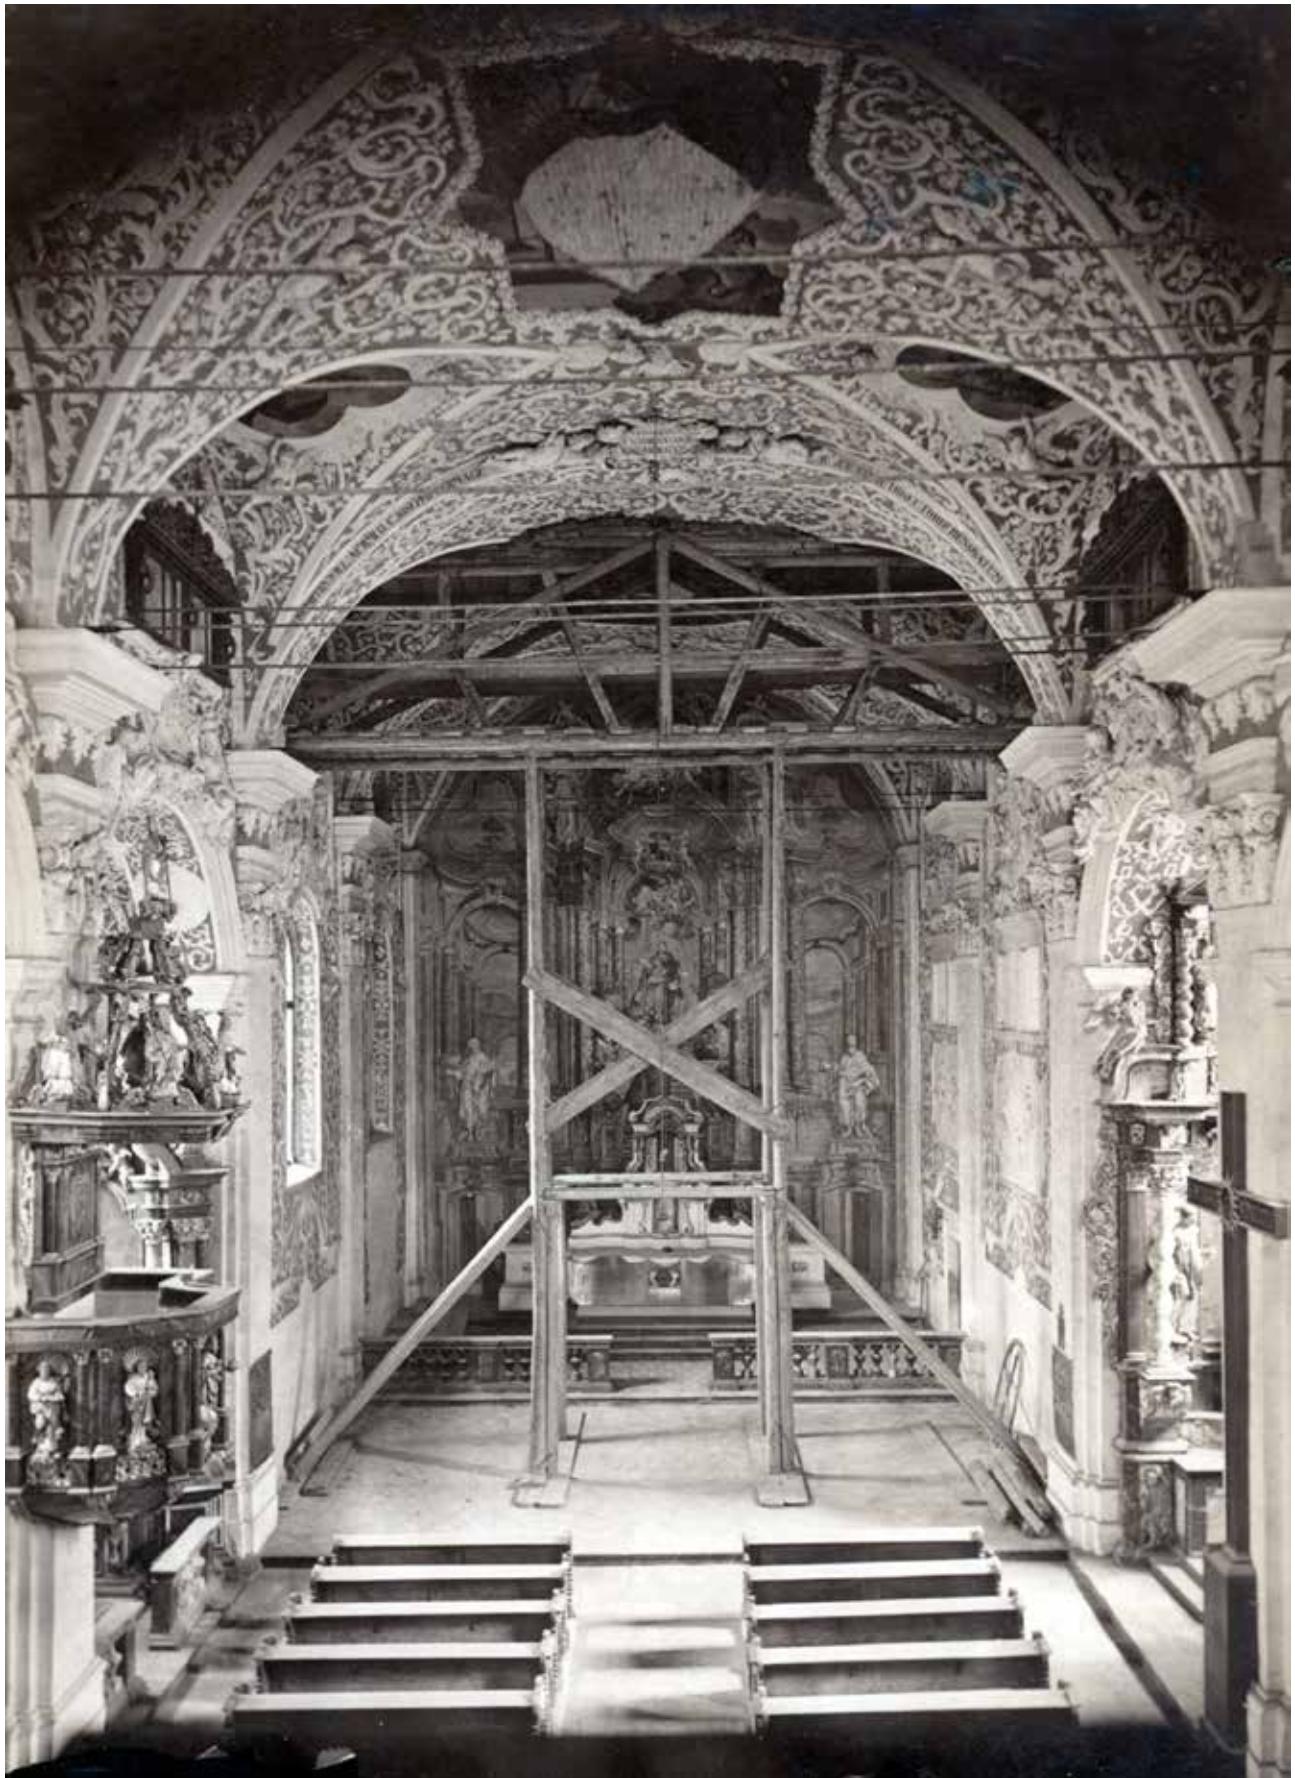
došla detaljna svjedočanstva o stradanju crkve u potresu koji je zadesio Zagreb i okolicu 11. studenog 1880. godine i koji je teško oštetio crkvu, a zasigurno je promijenio niz izvornih konstruktivnih detalja (sl. 12).

12 Crkva sv. Katarine, unutrašnjost, pogled prema svetištu nakon potresa 1880. godine (foto: I. Standl, 1880., MKM, inv. br. FKB-17082)

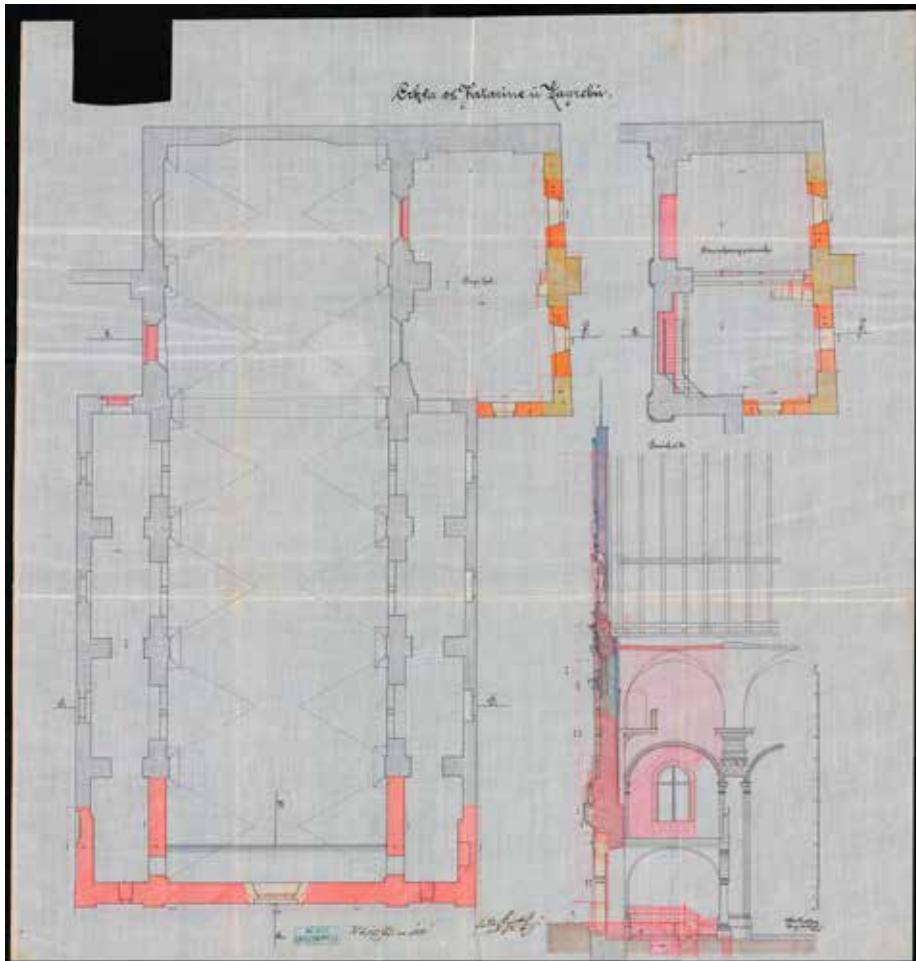
U tom je potresu srušen gornji dio glavnog pročelja, popučali su zidovi i svod te su oštećeni neki oltari. Nacrte za obnovu izradili su 1881. godine Ferdo Stejskal i Alfred Kappner¹⁹ po kojima je glavno pročelje dobilo svoj današnji oblik (sl. 13).

13 Crkva sv. Katarine, tlocrt s označenim intervencijama u zoni glavnog pročelja, Alfred Kapnner, Ferdo Stejskal, 1881. (HDA)
