Krasanka Majer Jurišić, Ana Škevin Mikulandra, Martina Vujsinović

Crkva sv. Marije Magdalene i župni dvor u Selima: hitne mjere zaštite i stabilizacije, konzervatorska istraživanja i projekt poslijepotresne obnove

Krasanka Majer Jurišić
 Ana Škevin Mikulandra
 Hrvatski restauratorski zavod,
 HR – 10000, Zagreb, Ilica 44
 Martina Vujsinović
 Intrados projekt d.o.o.
 HR – 10000, Zagreb, Poljana Josipa Brunšmida 3

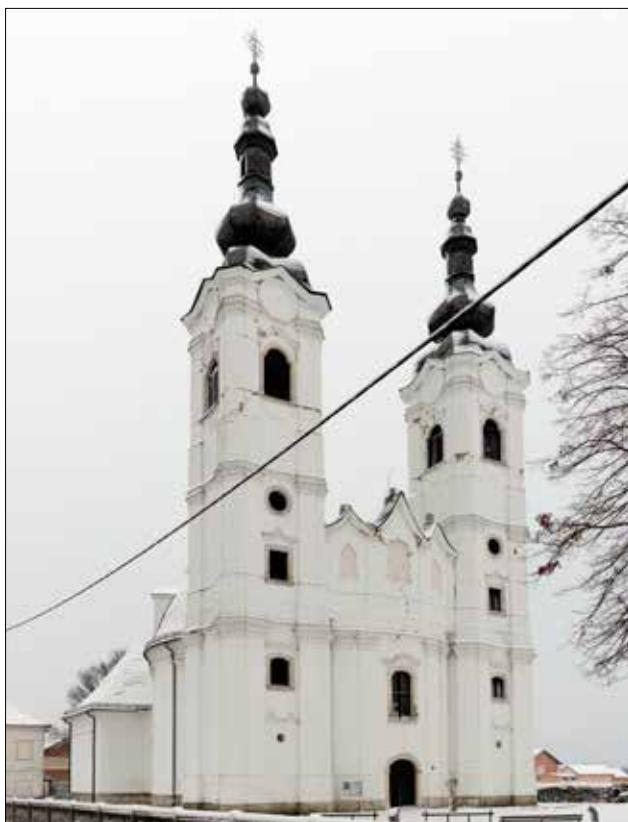
Na crkvi su najviše stradali zidovi i svod, odnosno kupola lađe te cijeli zapadni dio, posebice zvonici (sl. 5). Najveće pukotine su se pojavile u najslabijim dijelovima ziđa, u osima prozora i niša, gdje je raspucan i barokni zidni oslik. S kupole su uz pukotine otpale i velike površine žbuke sa štukaturom (sl. 6, 7). U svetištu su stradale pojasmice prema jugu i prema sakristiji, kao i dijelovi svoda u tim zonama, a značajne pukotine uočene su na trijumfalnom luku. Sjeverno i južno pročelje lađe, kao i zapadno ulazno pročelje ispod zvonika, značajno su oštećeni. Ozbiljna vertikalna pukotina pojavila se iznad glavnog ulaza te je došlo i do raspucavanja zidova preko niša kojima su zidovi lađe oslabljeni. Stradao je nadvoj portala te je iza njega svod ulaznog dijela sasvim deformiran u tjemenu, razmravljen je i raspucan središnji dio povijenog zabata između zvonika, s opasnošću od pada. Najveću opasnost predstavljali su masivni zidani zvonici na kojima je došlo do pomaka zidane konstrukcije u zoni iznad vijenca, prema zapadu. Najozbiljnije pukotine su bile na najgornjim etažama, posebice u zoni lože za zvona gdje su zidovi i horizontalno pukli u dnu i vrhu. Ugrožena je i stabilnost tambura nad kupolom te su popucali zidovi iznad i ispod njegovih prozora, a oštećenja su se javila i na krovnom pokrovu svih dijelova crkve – i kupole i krovnih kućica i lanterne, a tako i sakristije i zvonika.

5 Crkva sv. Marije Magdalene u Selima, vanjština - stanje nakon potresa (foto: G. Tomljenović, fototeka HRZ, 2021.)

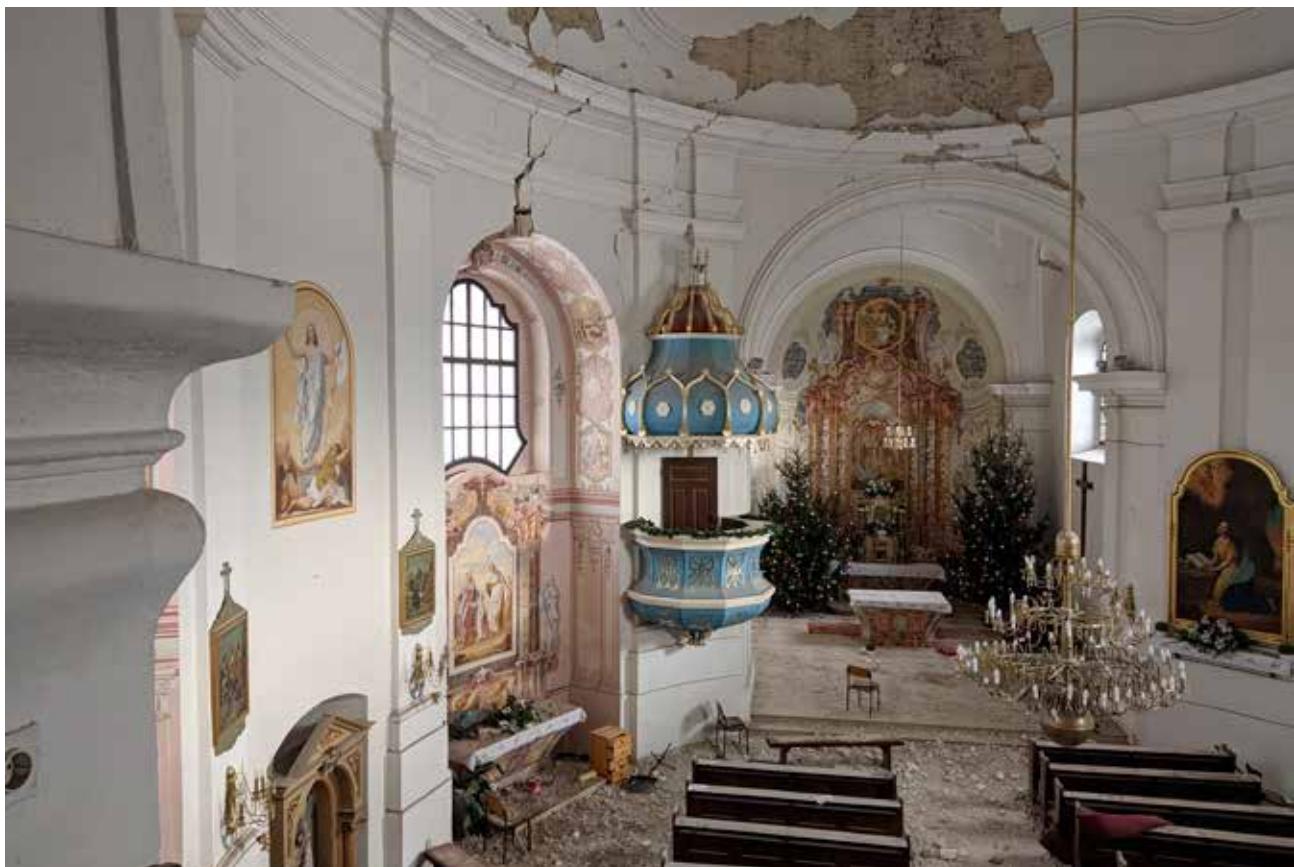
6 Crkva sv. Marije Magdalene u Selima, unutrašnjost - stanje nakon potresa. (foto: G. Tomljenović, fototeka HRZ, 2021.)

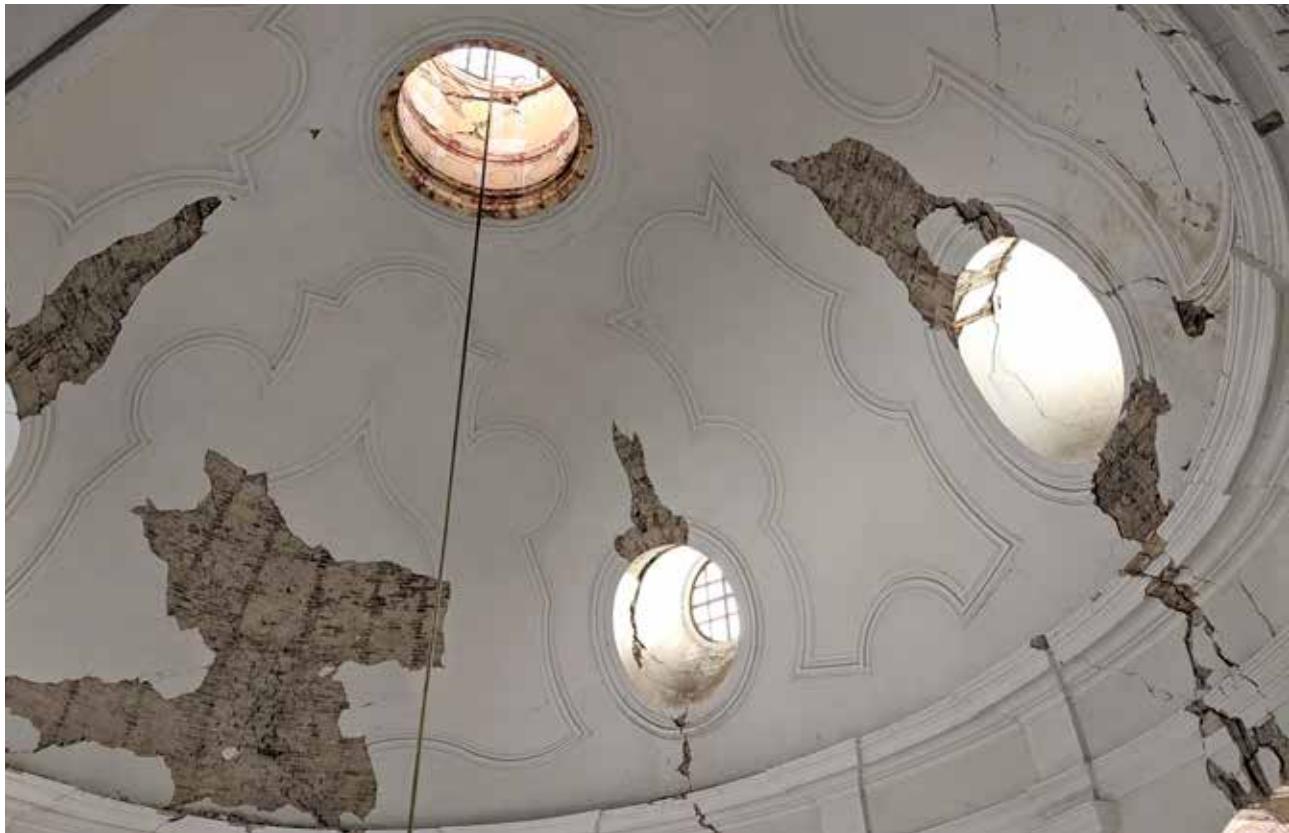
7 Crkva sv. Marije Magdalene u Selima, oštećenja štukature na svodu kupole nakon potresa (foto: G. Tomljenović, fototeka HRZ, 2021.)
Church of St. Mary Magdalene in Sela, damage to the stucco on the vault of the dome after the earthquake (photo: G. Tomljenović, Croatian Conservation Institute photo archive, 2021)

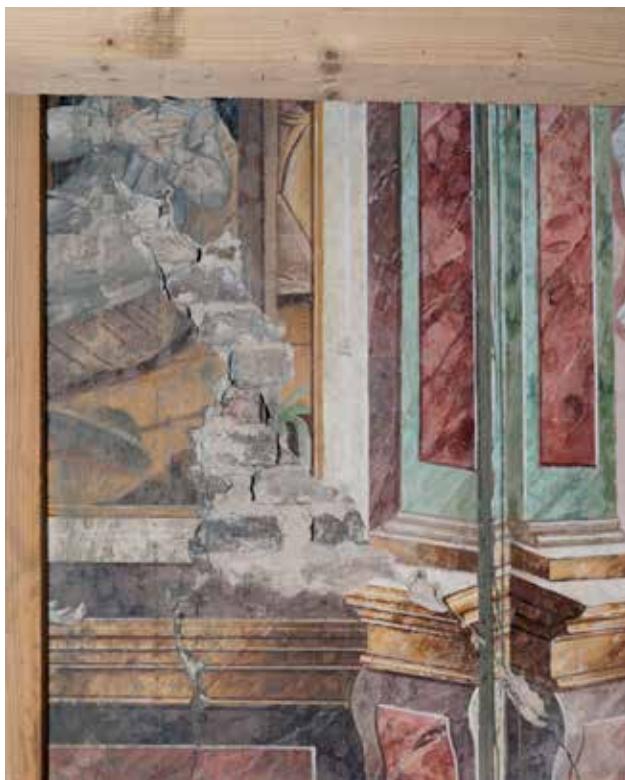
10 Crkva sv. Marije Magdalene u Selima, oštećenje zidnog oslika nakon potresa (foto: K. Gavrilica, fototeka HRZ, 2022)

osiguranje u zoni vijenca od čeličnih zatega i karbonskih tkanina. Čelične zatege i sidra su ugrađeni i iznad trijumfalnog luka te luka prema pjevalištu (uz fugiranje pukotina i injektiranje strukturnih oštećenja), a potom i na zidove zvonika kao dodatno osiguranje oštećenja nastala prilikom konzolnog ljuljanja u potresu i kao sprečavanje mogućeg urušavanja (sl. 10, 11).

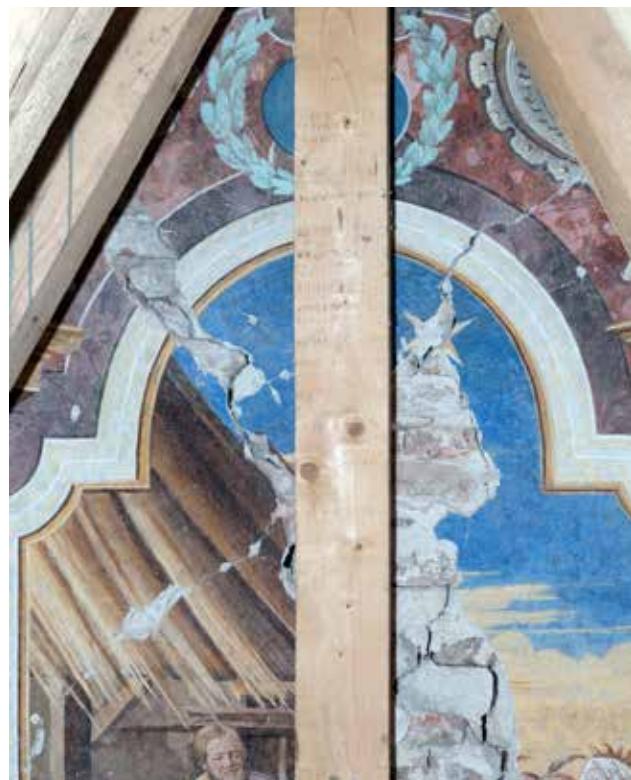
11 Crkva sv. Marije Magdalene u Selima, oštećenje zidnog oslika nakon potresa (foto: K. Gavrilica, fototeka HRZ, 2022)

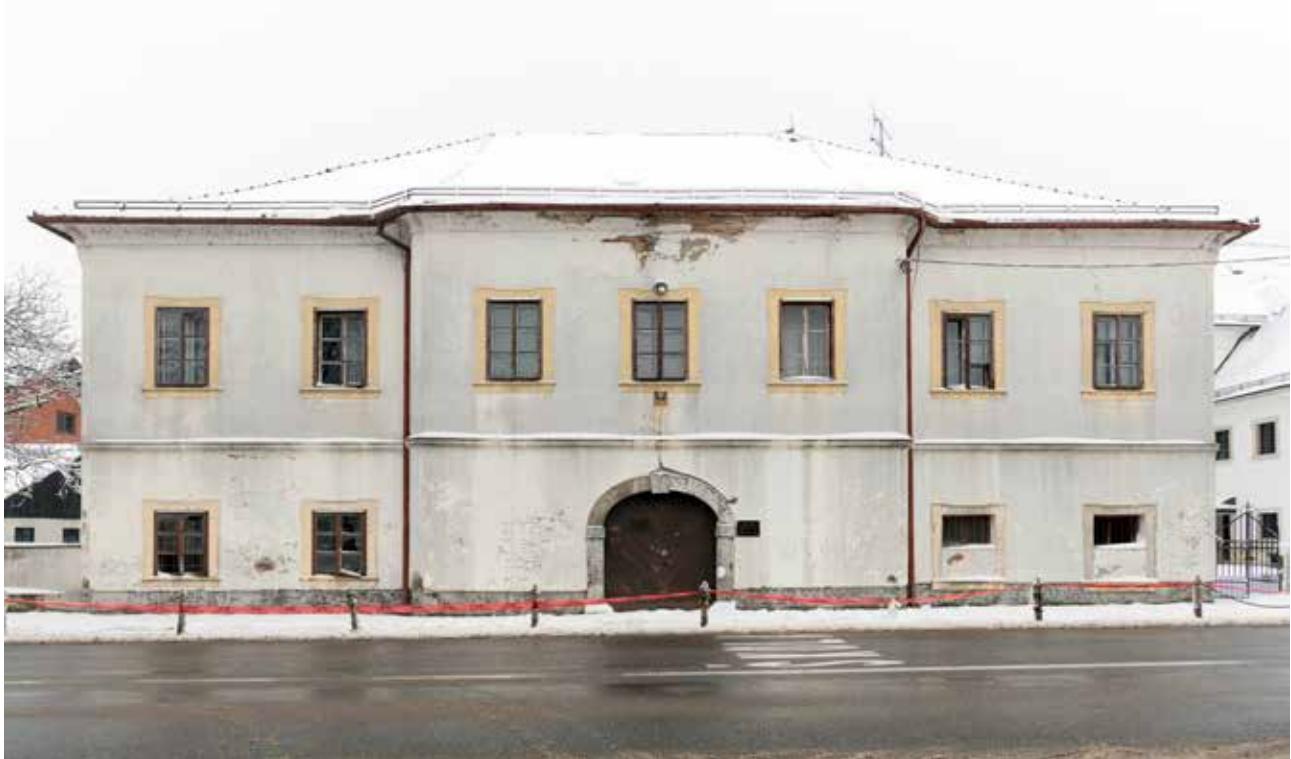
Oštećenja župnog dvora bila su nešto manje kompleksna, no zahtjevala su također vrlo hitno postupanje jer su gotovo svi dijelovi zidane konstrukcije pretrpjeli znatne konstruktivne štete: javile su se konstruktivne vertikalne i horizontalne pukotine oko otvora prozora i vrata, u zoni zaključnog vijenca te na mjestima prethodnih zazida, kose pukotine po cijelom zidnom plaštu vanjštine dvora, oštećenja u unutrašnjosti kojima je doprinijelo neodržavanje građevine i veliki problemi s vlagom i prodiranjem vode u prizemlju (pukotine u svodovima, odvajanje zidova i stropnih konstrukcija, odvajanje zazida, oštećenja nadvoja i nosivih zidova, odvajanje dijela pročelja, urušavanje svoda stubište prema potkroviju, oštećenja krovne konstrukcije i pokrova te otkazivanje nosivosti i djelomično urušavanje dimnjaka).

12 Župni dvor u Selima, vanjština - stanje nakon potresa (foto: G. Tomljenović, fototeka HRZ, 2021.)

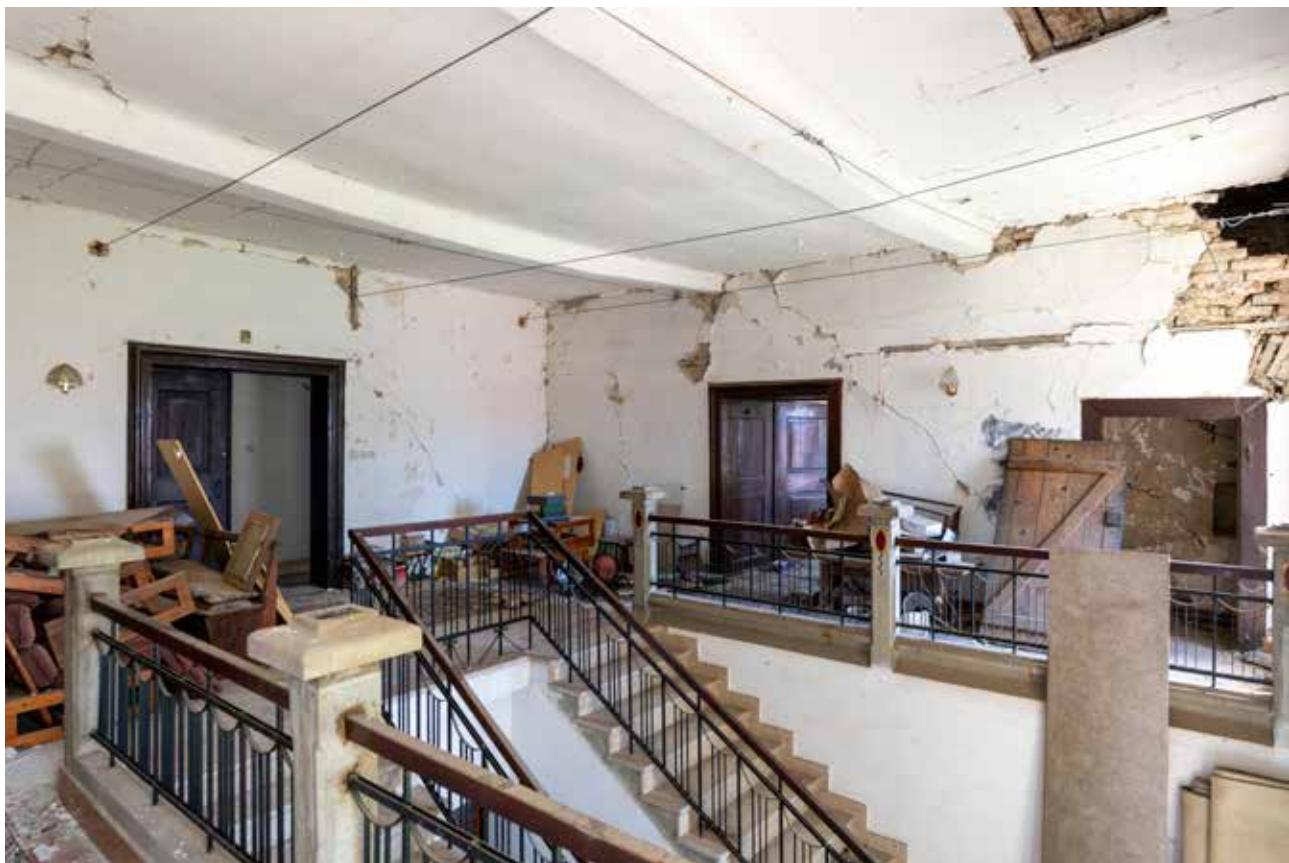
13 Župni dvor u Selima, unutrašnjost – stanje nakon potresa (foto: LJ. Gamulin, fototeka HRZ, 2022.)

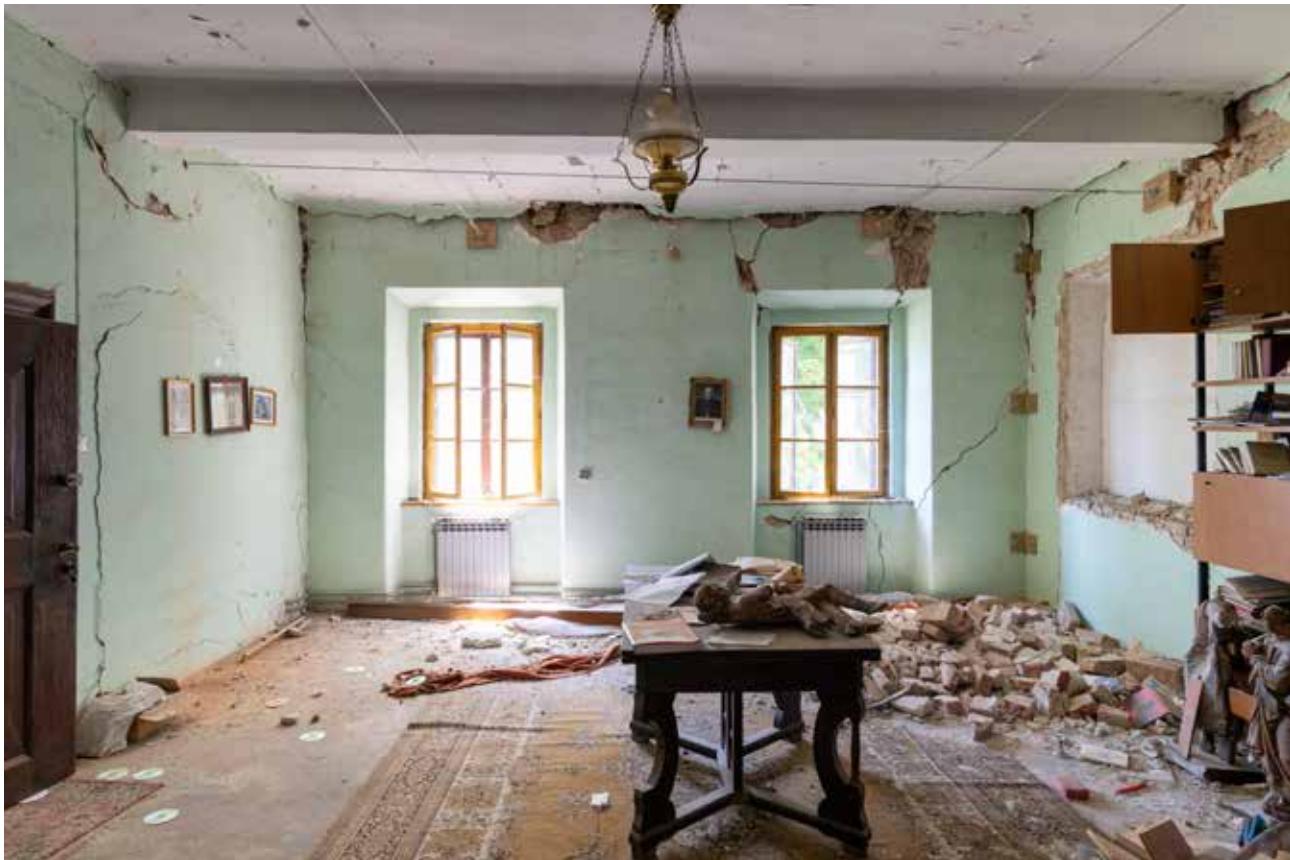
14 Župni dvor u Selima, unutrašnjost – stanje nakon potresa (foto: LJ. Gamulin, fototeka HRZ, 2022.)

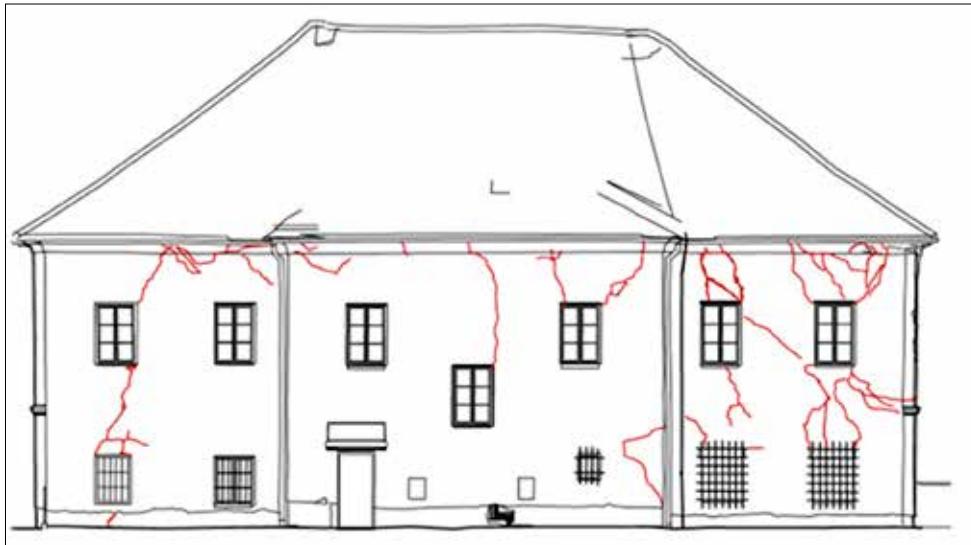
15 Župni dvor u Selima, shema konstruktivnih oštećenja južnog pročelja (crtala: M. Vujsinović, Intrados projekt d.o.o., 2021.)
Parish house in Sela, scheme of structural damage to the southern façade (drawings: M. Vujsinović, Intrados projekt d.o.o. (Llc), 2021)
