# Orlandov stup u Dubrovniku – kronologija radova

Vinka Marinković

**SAŽETAK:** Orlandov stup u Dubrovniku pretrpio je tijekom povijesti niz oštećenja, što je rezultiralo brojnim prepravcima, modificiranjima i obnovama. U radu se donosi kratki historijat najvažnijih povijesnih i suvremenih zahvata na Orlandovu stupu rekonstruiran na temelju povijesnih izvora i vjerodostojne dokumentacije za razdoblje od njegova nastanka do 2018. godine. U drugom dijelu rada autorica iznosi preliminarne rezultate multidisciplinarnih istraživanja i konzervatorsko-restauratorskih aktivnosti obavljenih u razdoblju od kraja 2018. do početka 2024. godine, koje su imale zadatak detektirati kompleksne uzroke propadanja, stabilizirati strukturu s atipičnim i nesvakidašnjim oštećenjima i osigurati prijeko potrebne uvjete za temeljite konzervatorsko-restauratorske radove koji tek predstoje.

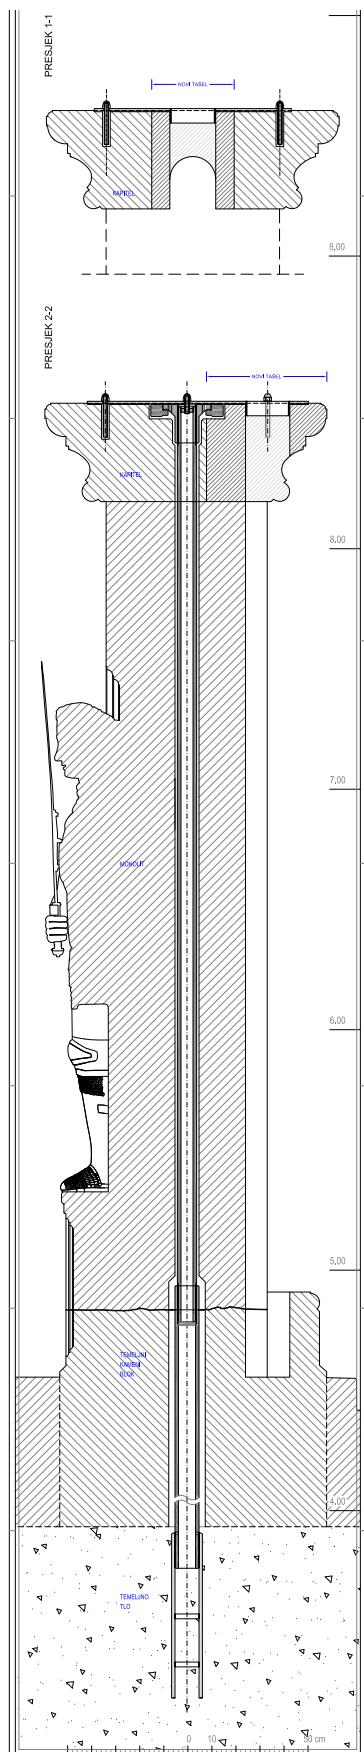
**4.** Projekt sanacije Orlandova stupa iz 2003., izvedbeni nacrt – plan ojačanja (arhiva ZOD-a, Gotovac et al., 2003.)

Tijekom siječnja 2003. godine Konzervatorski odjel u Dubrovniku, potaknut gore opisanim slijedom događaja, naručio je hitno ispitivanje i sanaciju kamene konstrukcije Orlandova stupa.<sup>14</sup> Tom je prilikom obavljeno osnovno dijagnostičko istraživanje i površinsko injektiranje vertikalnih pukotina epoksidnom smolom.<sup>15</sup> Iste godine izrađen je i Projekt sanacije Orlandova stupa.<sup>16</sup> Temeljito razrađenim *Projektom* planirana je sveobuhvatna obnova po sljedećem principu: demontaža ograde, kapitela i tijela stupa; bušenje temeljnog bloka *in situ* ( $\varnothing$  152 mm) i umetanje trna od nehrđajućeg čelika s navojem u temeljni blok ( $\varnothing$  100 mm, dužina 4 m u temeljno tlo; navijanje drugog trna od nehrđajućeg čelika na navoj trna temeljnog bloka ( $\varnothing$  80 mm); bušenje demontiranog tijela stupa čitavom dužinom u horizontalnom položaju ( $\varnothing$  100 mm); montaža tijela stupa na izvornu poziciju s novopostavljenim trnom; prednapinjanje trna moment ključem (18 kN) te osiguranje pritiska maticom i zalijevanje trna epoksidnom

smolom.<sup>17</sup> (sl. 3e, 4 i 5) Osnovna zadaća projekta bila je da se uz minimalnu pomoć „modernih“ materijala postojeći stup poveže u jedinstvenu cjelinu i da se na taj način spomenik sposobi za njegovo ponovno korištenje (pridržavanje jarbola i zastave).<sup>18</sup> U razdoblju od listopada 2006. do srpnja 2007. godine Orlando stup je obnovljen i ponovno postavljen u funkciju.<sup>19</sup> Unatoč radikalnoj i sveobuhvatnoj sanaciji, nekoliko mjeseci nakon same obnove, širenje pukotina u podnožju stupa se nastavilo.<sup>20</sup> Zastava je, prema nalogu Konzervatorskog odjela u Dubrovniku, nakon progresije oštećenja uklonjena,<sup>21</sup> a u razdoblju između 2007. i 2012. godine vrši se kontinuirani konzervatorski nadzor spomenika te pregovori između dionika i odgovornih

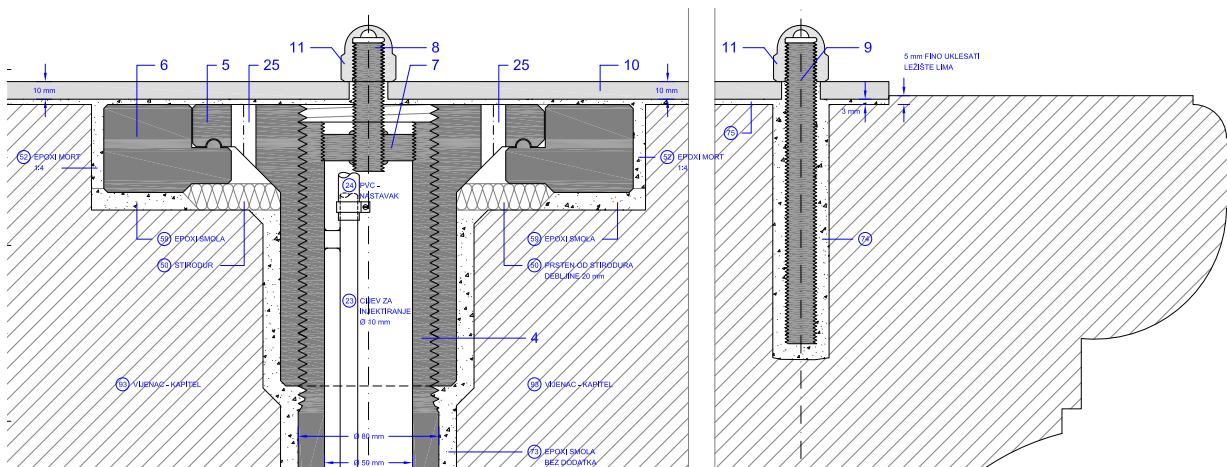
**5.** Projekt sanacije Orlandova stupa, izvedbeni nacrt – detalj A/ presjek kroz maticu centralnog trna (arhiva ZOD-a, Gotovac et al., 2003.)  
Project for the repair of Orlando's Column, implementation plan – detail A/ section through the nut of the central thorn (ZOD Archive, Gotovac et al., 2003)

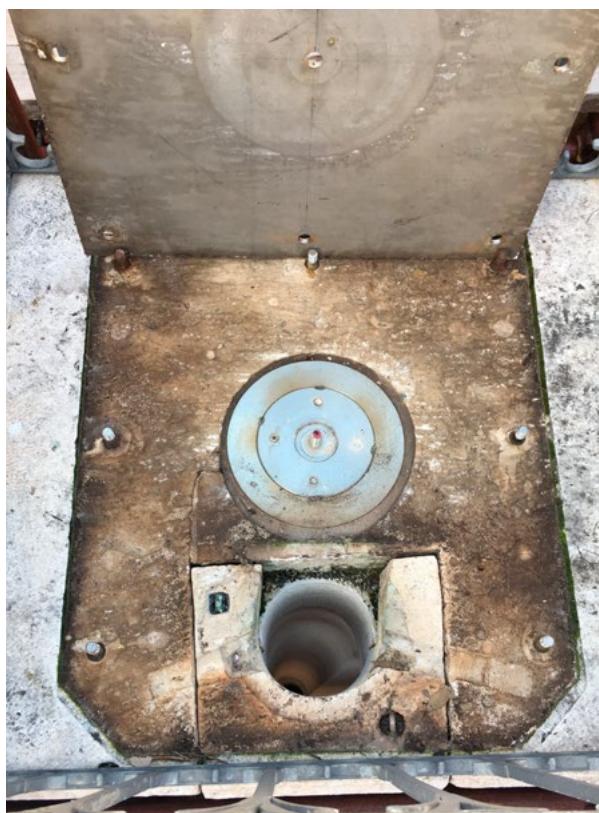
8. Orlandoov stup, pogled odozgo, centralni trn s maticom (arhiva HRZ-a, snimka: V. Marinković, 2020.)  
Orlando's Column, view from above, central thorn with nut (HRZ Archive, V. Marinković, 2020)

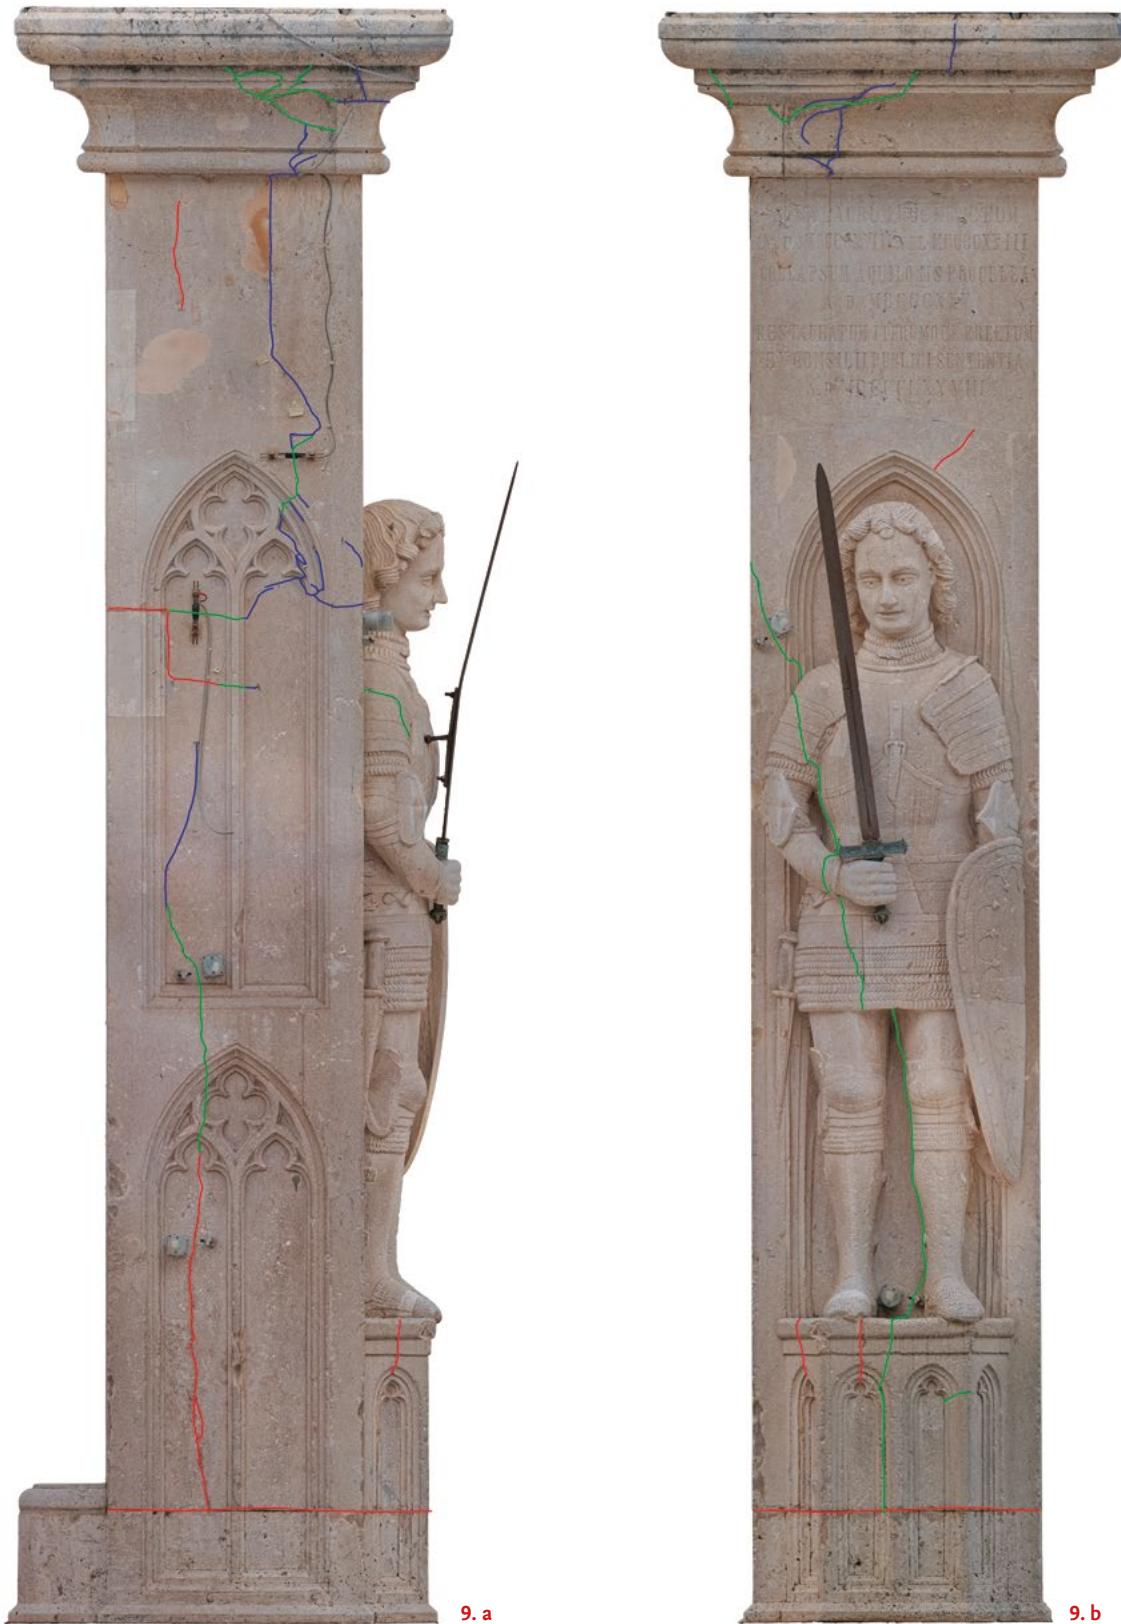
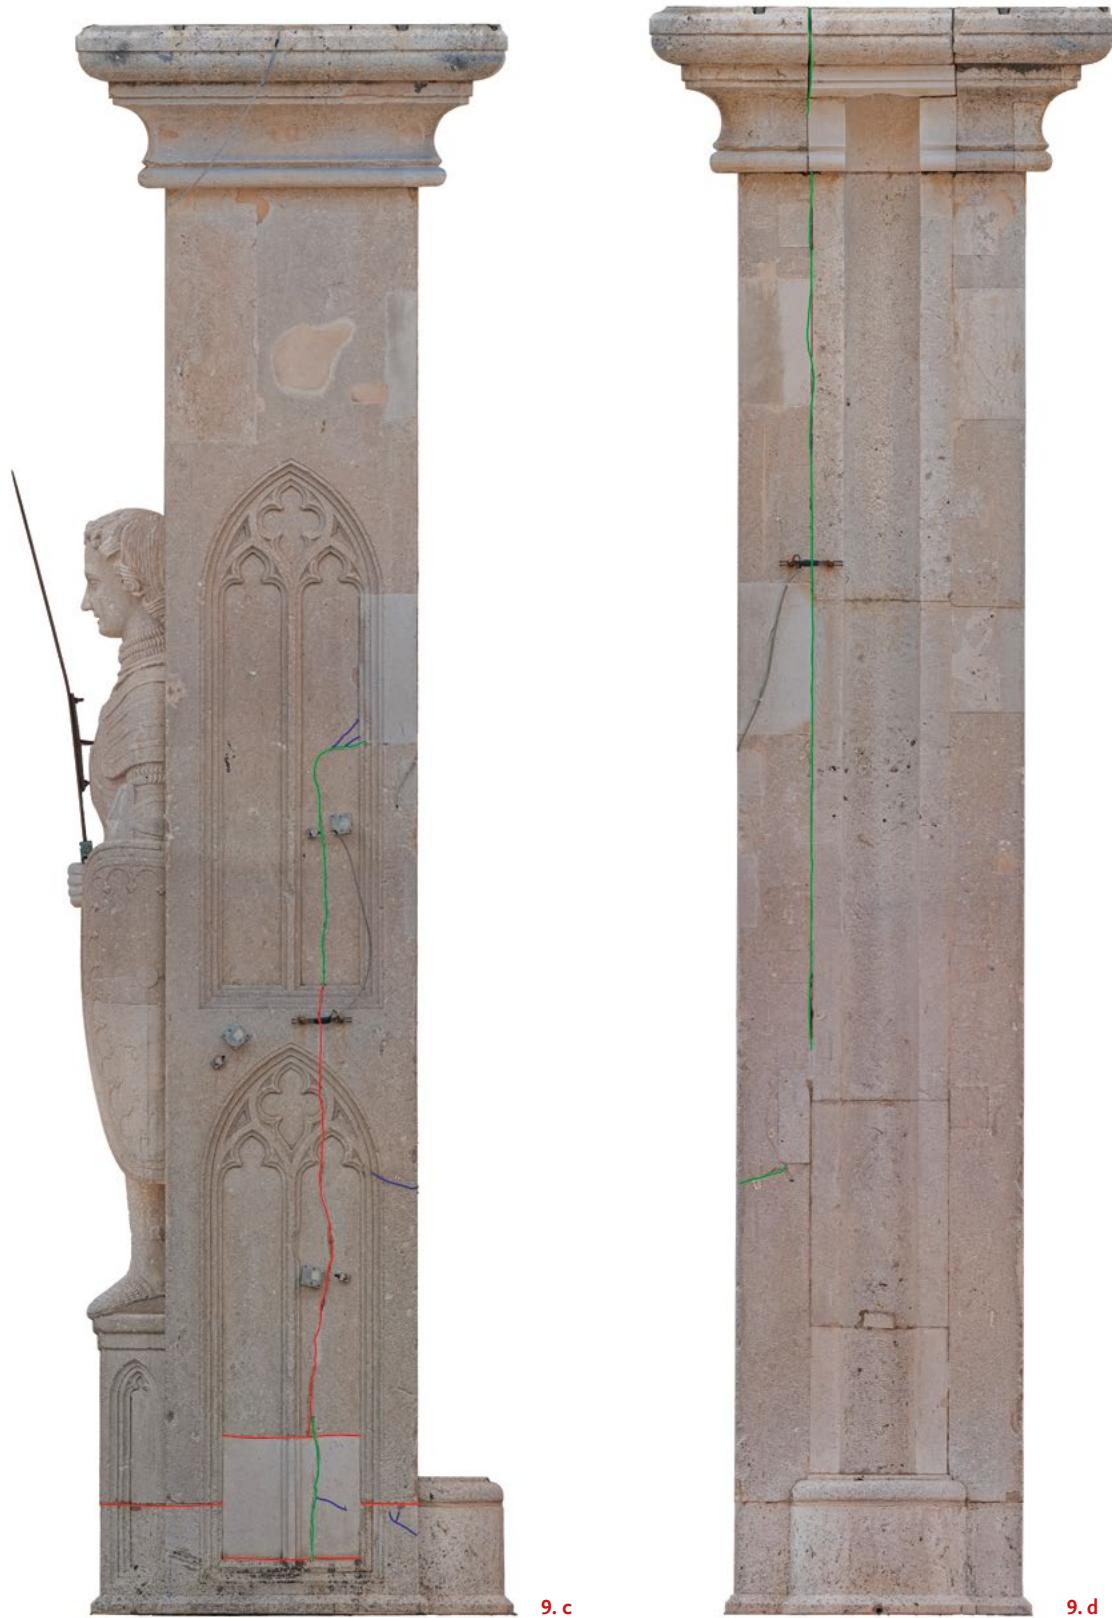
Vizualnim pregledom Orlandova stupa utvrđeno je da je kamen općenito u dobrom stanju – kompaktan i čvrst, bez znatne degradacije reljefa i površine. Čitava površina stupa zatečena je sasvim blago onečišćena, a na pojedinim zonama uočene su recentne rekonstrukcije u vapnenom mortu koje su bile homogene i neoštećene. Povjesne rekonstrukcije izvedene kamenim tašelima, zatečene su kompaktne i dobro sidrene za original. Uvidom u gornju stranu kapitela uočen je poklopac od nehrđajućeg materijala postavljen tijekom posljednje sanacije. (**sl. 7**) Poklopac je bilo moguće odignuti, a ispod njega evidentiran je centralni trn s maticom za prednapinjanje zaliven u epoksidnu smolu. (**sl. 5 i 8**) Sva tri elementa (trn, matica, epoksid) zatečena su u dobrom stanju bez znakova degradacije materijala. Kamen kapitela oko centralnog trna bio je onečišćen naslagama nečistoće te se okomito na trn uočavala jedna vrlo tanka pukotina. Na zapadnoj, istočnoj i sjevernoj strani tijela stupa golim su okom bile jasno i dobro vidljive pukotine. (**sl. 9**) Osobito je bila izražena pukotina na sjevernoj strani tijela stupa. Pukotina se protezala od horizontalne sljubnice u samom podnožju stupa, uz lijevu nogu viteza, preko desne ruke s mačem (**sl. 9b**), a kretanje oštećenja se nastavljalo se na istočnu gornju stranu stupa, gdje se i zaustavilo. Na istočnoj strani tijela stupa, oko gornjeg reljefa gotičke niše, evidentiran je splet tankih pukotina raznih orientacija. Na istočnoj strani također je evidentirana i velika vertikalna pukotina koja se protezala od reške u podnožju stupa do sredine tijela stupa. (**sl. 9a**) Pukotina sličnog položaja, dužine i intenziteta evidentirana je i na zapadnoj strani tijela stupa. (**sl. 9c**) Južna strana tijela stupa zatečena je bez pukotina, ali je zato uočeno otvaranje vertikalne zapadne sljubnice uz žlijeb za postavljanje jarbola. (**sl. 9d**) Također, veći splet pukotina evidentiran je na sjeveroistočnom uglu vijenca kapitela. (**sl. 9a-b**) Širine pukotina varirale

su od vrlo tankih i jedva vidljivih (prosječne širine 0.01 mm) do, na pojedinim zonama, vidljivijih i mnogo širih (2.00 mm). Vizualnim pregledom nije bilo moguće utvrditi dubinu pukotina te jesu li su aktivne ili su u stanju mirovanja, kao i jesu li napredovale nakon posljednjih konzervatorskih intervencija koje su podrazumijevale

- 2003. godina: pukotine i otvorene sljubnice zabilježene u Gotovac *et al.*
- 2014. godina : dužinska progresija postojećih pukotina i otvorene sljubnlice (vidljive prema snimku Vektre d.o.o. /2014.)
- 2018. godina: dužinska progresija postojećih pukotina i otvorenih sljubnica (vidljive prema snimku Vektre d.o.o. /2018.)

9. Pogledi na razvijeno tijelo Orlando stupa sa shematskim prikazom pukotina zabilježenih od 2003. do 2018. godine (arhiva HRZ-a, izradila: V. Marinković, 2024.)

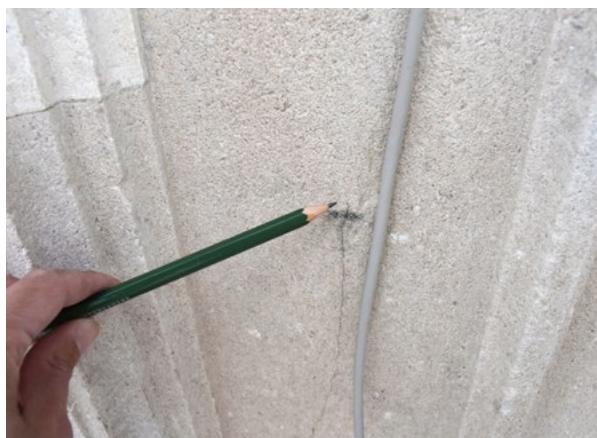
**10.** Orlandoov stup, tijelo stupa, istočna strana, prikaz vertikalne pukotine, stanje 2021. godine (arhiva HRZ-a, snimka: V. Marinković, 2021.)  
Orlando's Column, pillar, east side, vertical crack in 2021 (HRZ Archive, V. Marinković, 2021)

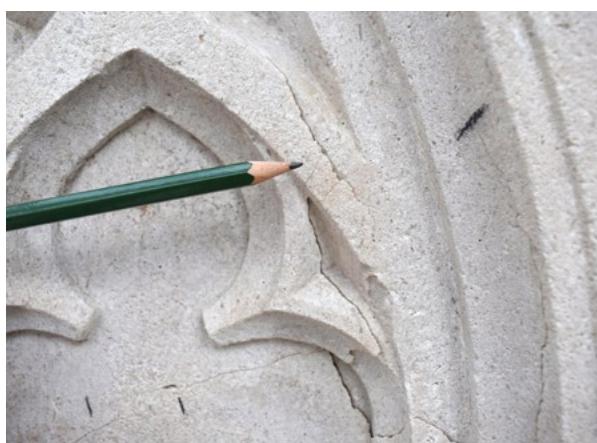
**11.** Orlandoov stup, tijelo stupa, istočna strana, prikaz nestabilnih oštećenja, stanje 2021. godine (arhiva HRZ-a, snimka: V. Marinković, 2021.)  
Orlando's Column, pillar, east side, unstable damage in 2021 (HRZ Archive, V. Marinković, 2021)

Istraživanja provedena u razdoblju 2019. – 2022. godine pokazala su veliku krutost konstrukcije (koja s vremenom opada), širenje postojećih vertikalnih pukotina i pojavu novih strukturalnih površinskih oštećenja na istočnoj strani stupa. Također, dokazan je dominantan trend nagiba stupa prema istoku te činjenica da vertikalne pukotine idu duboko u strukturu kamena, sve do epoksidnog ljepila i centralnog trna. Dužinska progresija pukotina nije dokazana u značajnijoj mjeri. Zaključeno je da progresija oštećenja nastaje radom različitih materijala i centralnog prednapregnutog trna uslijed fluktuacije ambijentalnih temperatura. Utvrđeno je da je spomenik radikalno oštećen i trenutačno nije sposoban vršiti svoju funkciju (nosač jarbola i zastave). Međutim, unatoč svemu, napredovanje oštećenja postupno je evidentirano u malim vrijednostima, stoga nije utvrđena opasnost od neposrednog urušavanja ili radikalnog gubitka pojedinih dijelova Orlandova stupa. Usuglašeno je da njegovu daljinu obnovu treba vršiti postupno i na licu mjesta, prije svega pokušavajući minorizirati unutrašnji rad materijala. Kao jedan od sljedećih i logičnih koraka predložen je pokušaj relaksacije (otpuštanja) sile u centralnom trnu s ciljem smanjenja prednapregnutosti konstrukcije stupa te posljedičnog usporavanja širenja pukotina.

Tijekom navedenog perioda na nekoliko zona izvršeni su probni konzervatorsko-restauratorski zahvati zapunjavanja pukotina te stabilizacija nestabilnih zona kamena. Probni zahvati izvršeni su s ciljem praćenja ponašanja materijala, a stabilizacija nestabilnih ljsusaka kako bi se spriječio gubitak nestabilnih dijelova kamena.<sup>58</sup>

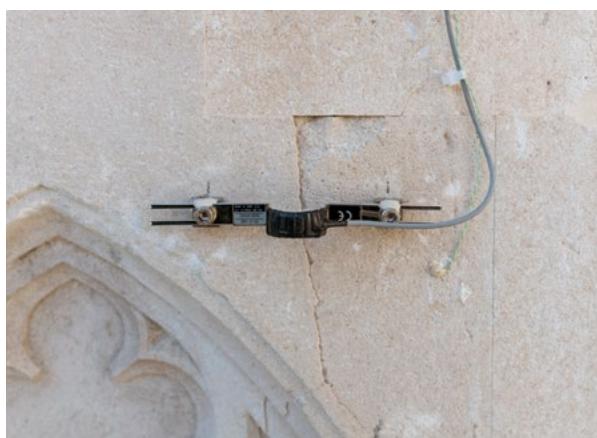
**12.** Orlandoov stup, tijelo stupa, istočna strana, senzor za mjerjenje pomaka pukotina (arhiva HRZ-a, snimka: P. Gamulin, 2021.)  
Orlando's Column, pillar, east side, sensor for measuring the displacement of cracks (HRZ Archive, P. Gamulin, 2021)

Postojeći je monitoring nadopunjen tijekom studenog 2020. godine, a nova se oprema sastojala od deset osjetila za mjerjenje pomaka preko pukotina (sl. 12),<sup>52</sup> jednog osjetila za mjerjenje pomaka za potrebe temperaturne kompenzacije, sedam osjetila ambijentalne temperature integriranih u osjetilima pomaka, četiri osjetila za mjerjenje temperature na površini kamena, jednog osjetila za mjerjenje temperature na dubini od 7 cm prema središtu stupa, jednog osjetila za mjerjenje temperature ispod čelične ploče na vrhu stupa te jednog dvoaksijalnog osjetila za mjerjenje nagiba stupa. Ovakav monitoring zadržan je sve do listopada 2022. godine kada je službeno zaključen. Mjerena u razdoblju od lipnja 2019. do listopada 2022. godine uzeta su kao referentna, a pokazala su sljedeće:<sup>53</sup>

- Dokazan je trend kontinuiranog širenja pukotina s prosječnim godišnjim prirastom većim od 0,04 mm. (tab. 1)
- Rad pukotina prati ambijentalni temperaturni trend: one se u zimskom periodu zatvaraju, a u ljetnom otvaraju. Usporedba širine pukotine u bilo kojem mjesecu (npr. kolovoz) u odnosu na isti mjesec prethodnih godina pokazuje da je pukotina veće širine.
- Zahvaljujući dvoaksijalnom osjetilu za mjerjenje, dokazan je trend nagiba stupa dominantno prema jugu s otklonom od  $\alpha=25^\circ$  prema istoku.

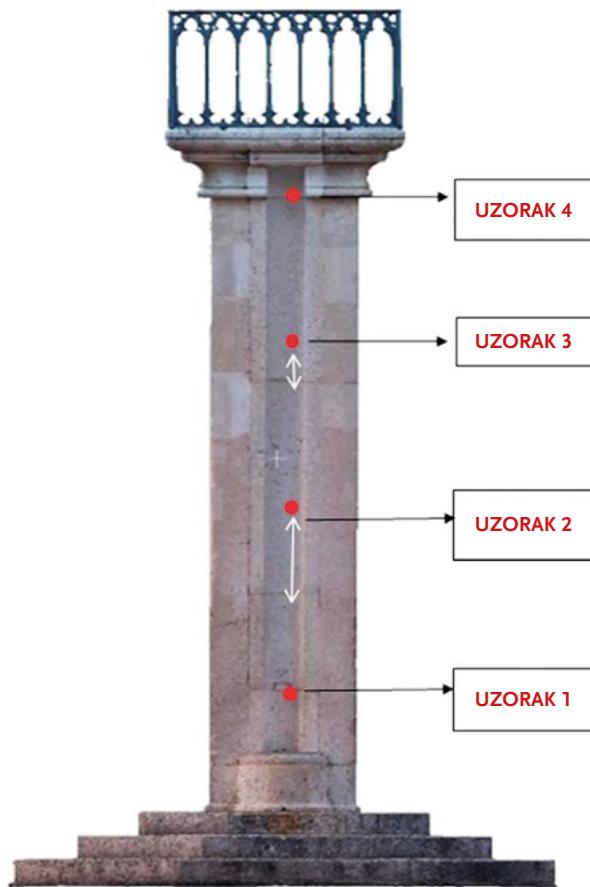
13. Orlando stup, uzorci uzorkovani s južne strane stupa, stratigrafska uzorka (arhiva HRZ-a, izradila: V. Marinković, 2022.)  
Orlando's Column, samples from the south side, stratigraphy of samples (HRZ Archive, V. Marinković, 2022)

stanju, kompaktan te dobro vezan za kamen i centralni trn. Endoskopom je pregledan centralni trn i utvrđeno je da na njemu nema znakova korozije. Stratigrafija slojeva je prikazana i objašnjena na slici br. 13. Svi slojevi koji slijede nakon sloja kamena, rezultat su recentnih intervencija, tj. obnove provedene 2007. godine.

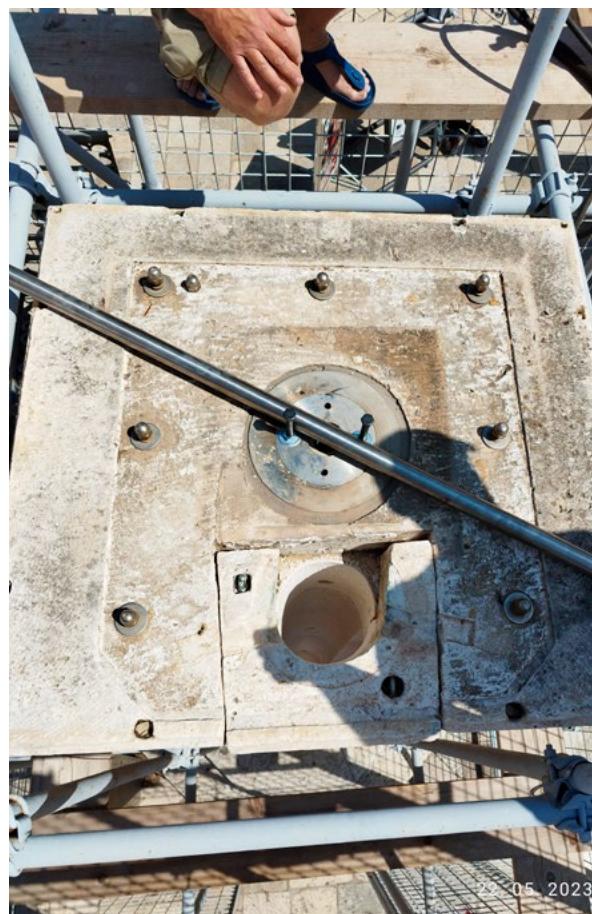
**14.** Orlandov stup, pokušaj ručnog popuštanja sile centralnog stupa (arhiva HRZ-a, snimka: V. Marinković, 2023.)  
Orlando's Column, an attempt to manually release the force on the central pillar (HRZ Archive, V. Marinković, 2023)

Tijekom 2023. godine obavljeni su pripremni zahvati za pokušaj ručnog popuštanja sile centralnog trna na Orlandovu stupu. Pripremi zahvati podrazumijevali su: preventivno-sigurnosno podupiranje konstrukcije stupa, postavljanje uredaja za praćenje ponašanja pukotina (reducirani monitoring),<sup>63</sup> te privremeno uklanjanje metalne ograde s vrha stupa. U isto je vrijeme i trajno uklonjena recentna ploča od nehrđajućeg čelika s vrha stupa te je osiguran pristup centralnom trnu. Tijekom travnja i svibnja 2023. godine višekratno je obavljen probni pokušaj ručnog popuštanja sile, ali bez uspjeha.<sup>64</sup> (sl. 14)

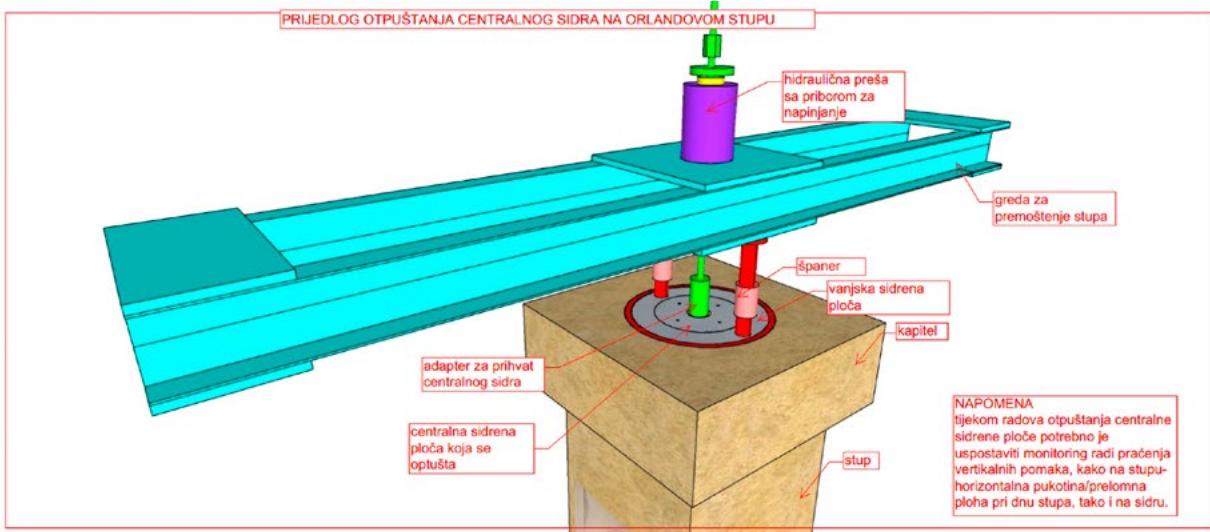
**15.** Orlandoov stup, shema prijedloga otpuštanja centralnog sidra/trna uz pomoć hidrauličke preše (arhiva HRZ-a, izradili: I. Matković, V. Marinković, neimenovan autor 2024.)

Unutar stručnog tima dogovoren je da se kreće u pokušaj strojnog popuštanja sile centralnog trna (uz pomoć hidrauličke preše).<sup>65</sup> Izrađen je novi statički projekt skele i nacrt popuštanja sile,<sup>66</sup> оформljen je tehnički tim,<sup>67</sup> izra-

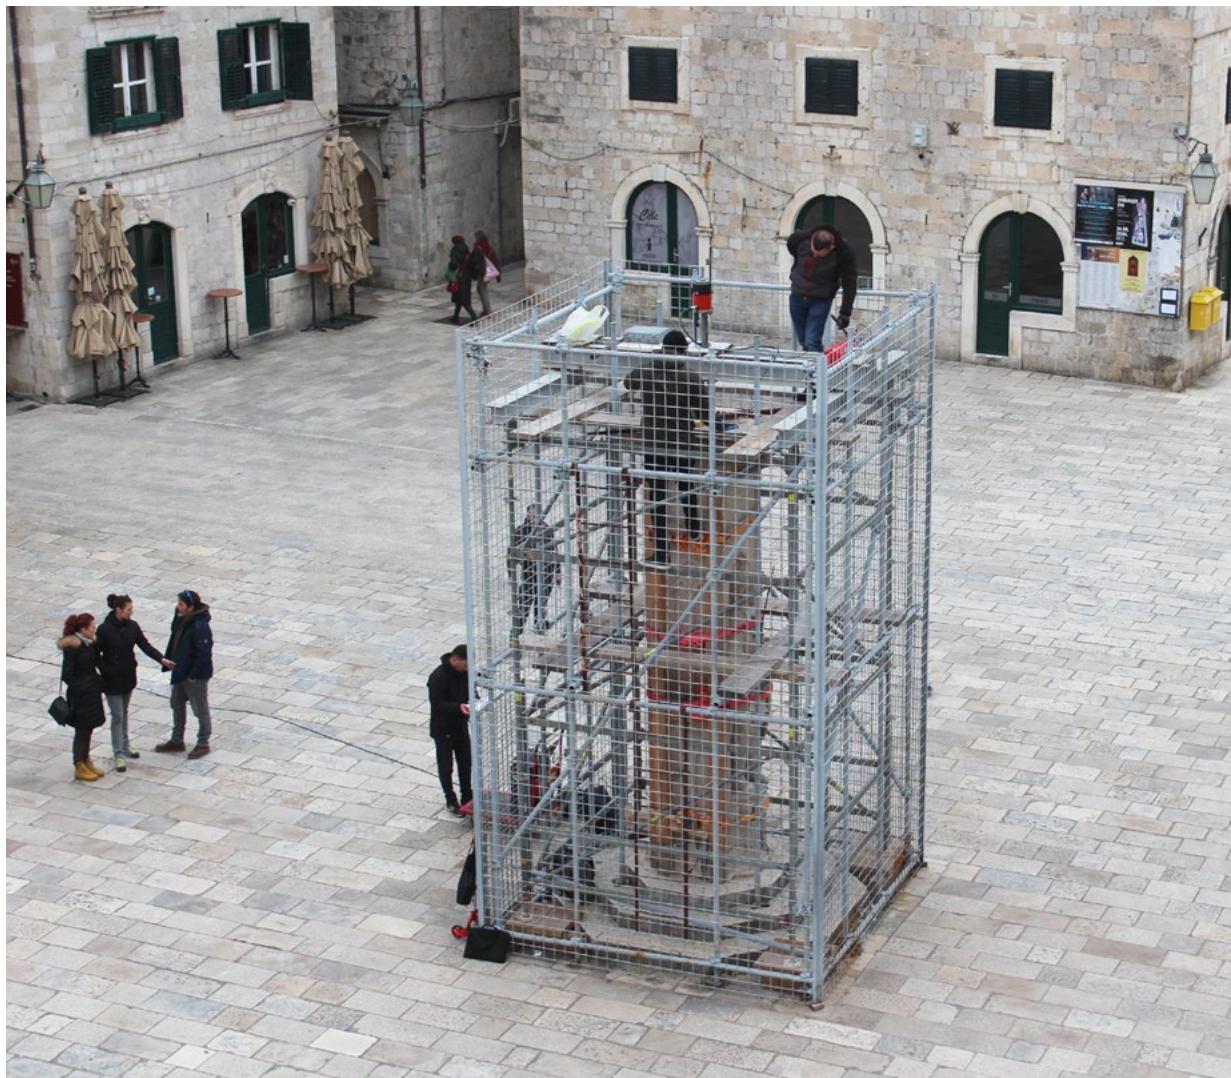
**16.** Orlandoov stup, pokušaj otpuštanja sile na centralnom trnu uz pomoć hidrauličke preše (arhiva GDU, 2024.)

Maksimalna vrijednost nanesene aksijalne sile iznosi 70kN. Opterećenje se nanosilo na dva načina: direktnom vlačnom silom preko nosive skele i preko nanošenja opterećenja na vanjski sidreni prsten. Za vrijeme opterećenja pokušalo se preko kraka sile (kraka dužine cca L=1 m) otpustiti centralnu sidrenu ploču.<sup>71</sup> Za vrijeme procesa mjereni su pomaci u relevantnim presjecima i na mjestima postojećih pukotina. Kontrolirano strojno popuštanje sile nije dalo rezultat, a na Orlandovu stupu, s pomoći monitoringa, zabilježene su zanemarive promjene pomaka/rada pukotina za vrijeme unošenja aksijalne sile.<sup>72</sup> Osnovni je razlog neuspjelog pokušaja, vrlo vjerojatno, veliko trenje između vanjskog plašta cijevi matice i epoksi smole kojom je zaliven prostor između cijevi matice i okolnog kamena, kao i veliko trenje navojnog spoja cijevi matice. Dodatni razlog mogao bi biti i zapečenost, odnosno sraslost navoja matice i cijevi uzrokovan prednaprezanjem centralnog trna, kao i uvedenim prednaponom s posljedicom velikog trenja navojnog spoja cijevi matice i vanjskog plašta centralne cijevi, koje treba savladati prilikom odvijanja.<sup>73</sup> Iako je ovakav rezultat djelomično bio očekivan, zahvat je ipak proveden kako bi se osigurala kontrola i postupnost te kako bi se iscrpila sva tehnička riješena na terenu koja su podrazumijevala minimalnu invazivnost prema strukturi spomenika.
