Aleja lipa „Zlinje“ u mjestu Blato na otoku Korčuli

VESNA KOŠČAK MIOČIĆ-STOŠIĆ, DARIO KREMER*

Sažetak

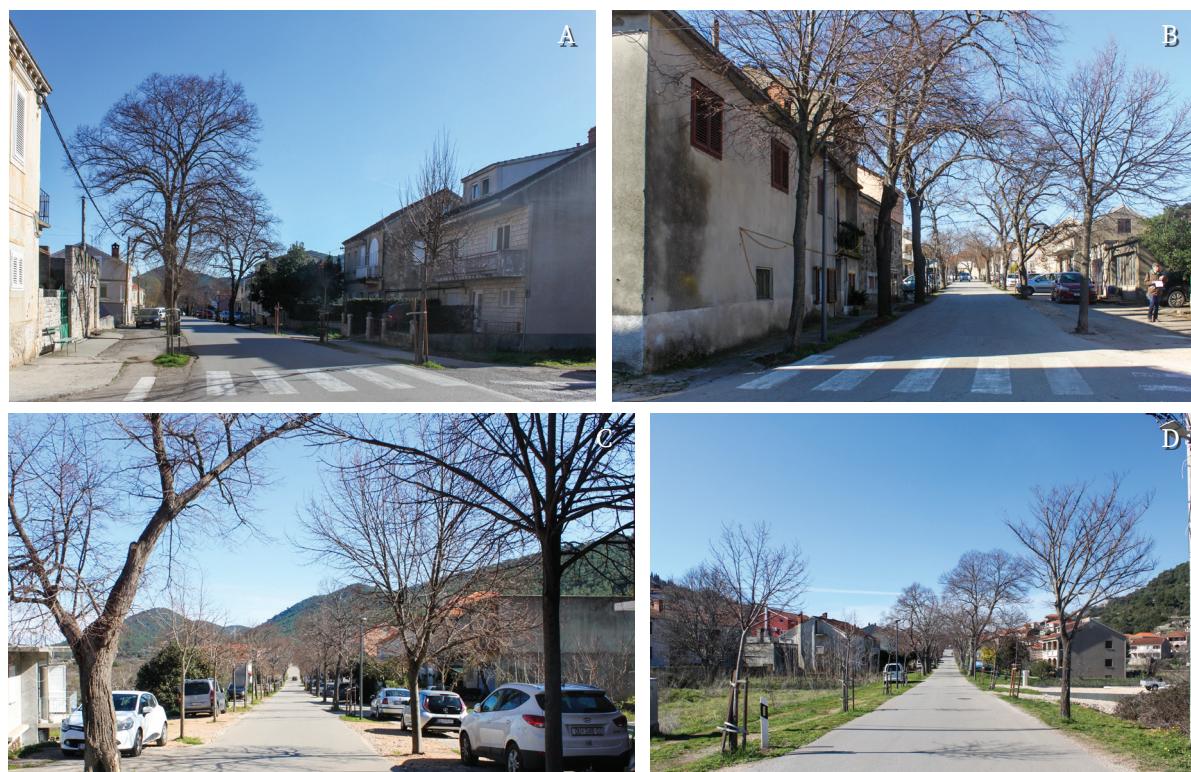
Noviji dio aleje smješten je u istočnom dijelu naselja, a temeljno obilježje daje mu veća zastupljenost mladih stabala lipe promjera do 10 cm (Sl. 4). I mlađa stabla većim dijelom imaju oštećeno deblo i deformirane krošnje te čine nizove jedinki različite starosti i neujednačenih oblika, zbog čega se ovaj dio aleje doživljava necjelovito. Sukladno strukturnim obilježjima, vizualna su obilježja novijih

Slika 4. Pogled na segmente aleje lipa „Zlinje“: segment 4 (A, B) i segment 5 (C, D).

Figure 4. View of segments of the linden tree avenue „Zlinje“: segment 4 (A, B) and segment 5 (C, D).

dijelova manje kvalitetna, što dodatno naglašava vrijednost preostalih starih stabala i potrebu njihovog očuvanja. Krajobraznim uređenjem, odnosno revitalizacijom ovih segmenata te primjerenom njegovom i održavanjem stabala, moguće je unaprijediti stanje aleje u cjelini te osigurati bolje uvjete za njen opstanak u budućnosti.

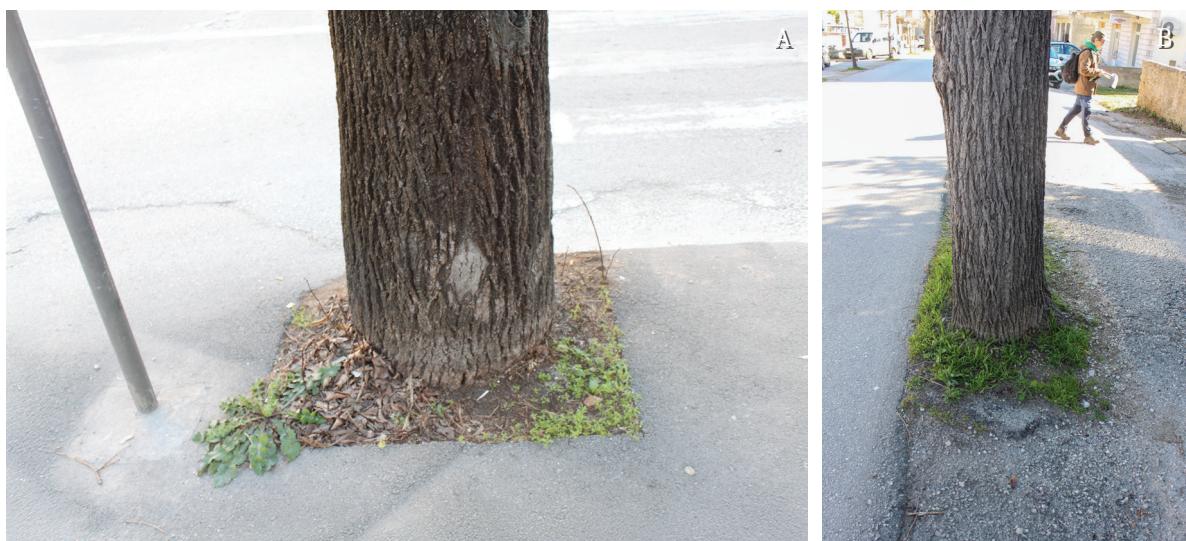
pojasu između kolnika i pješačke staze, a trećina je okružena asfaltnim ili betonskim površinama. Djelomična ili potpuna prekrivenost prostora oko stabala asfaltom ili betonom drastično je smanjila dotok oborinske vode do korijena brojnih stabala u aleji (Sl. 5). Ne smijemo zaboraviti da je riječ o južnoj Dalmaciji, gdje izrazito sušno razdoblje traje po nekoliko mjeseci. Malolisna i velelisna lipa su vrste koje najbolje rastu na dubokim, rahlim, svježim tlima od nizinskog do brdskog i gorskog vegetacijskog pojasa, dok im jako suha i laka tla ne odgovaraju (Herman 1971). Ovakvim postupcima dodatno se povećava suhoća tla oko stabala u aleji, što vjerojatno ima negativan učinak na cijelokupno zdravstveno stanje stabala.

Slika 5. Asfaltiranje oko debla lipovih stabala u aleji „Zlinje“ (A, B).

Figure 5. Asphalt paving around the trunk of linden trees in the tree avenue „Zlinje“ (A, B).

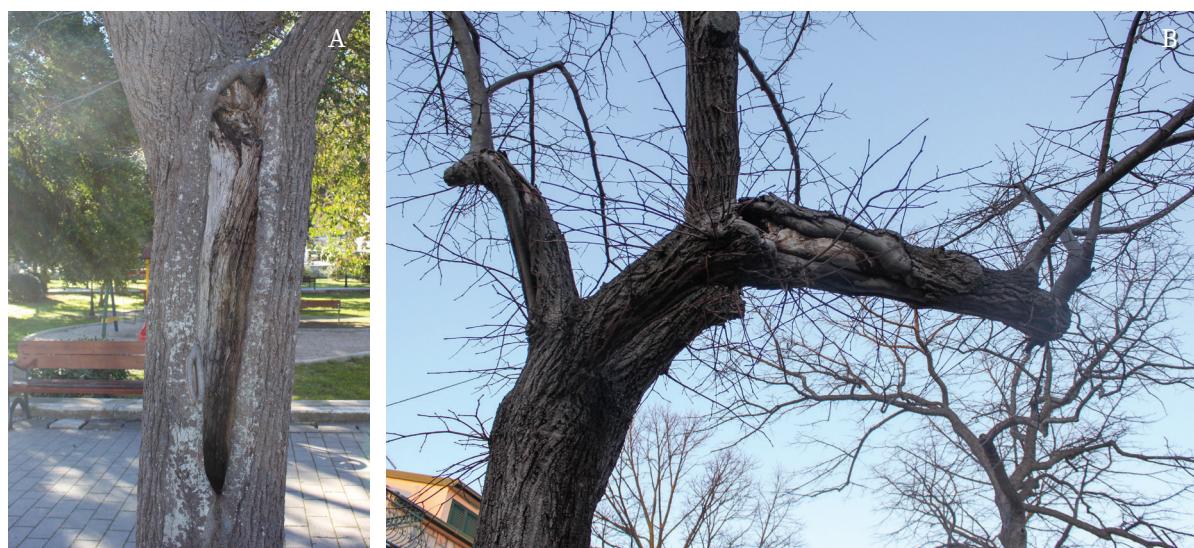
Nedostatna širina kolnika za odvijanje dvosmjernog prometa uzrokovala je brojna mehanička oštećenja na deblima stabala koja su s vremenom dovela do intenzivnog razvoja truleži (Sl. 6). Prenisko formirane krošnje približile su grane višim motornim vozilima koja su ih često oštećivala što je u konačnici opet završilo razvojem truleži. Naknadno uklanjanje i prikraćivanje nižih grana dovelo je do manjeg ili većeg stupnja deformiranosti krošnji,

Slika 6. Trulež debla i grana kao posljedica mehaničkih oštećenja stabala motornim vozilima u aleji „Zlinje“ (A, B).

Figure 6. Trunk and branch rot as a result of mechanical damage to trees by motor vehicles in the tree avenue „Zlinje“ (A, B).

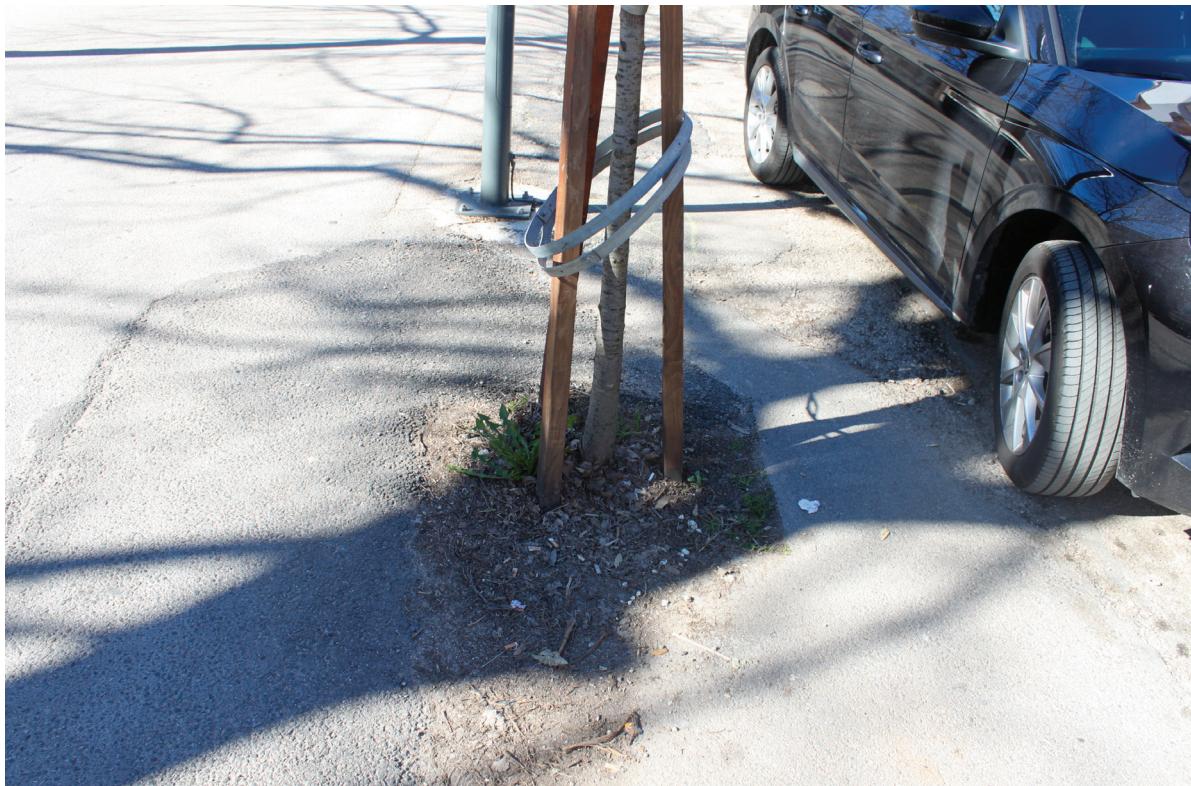
oštećenjima, osobito u mladim, zamjenskim stabala pogodovala je i nedostatna fizička zaštita debla od mehaničkih oštećenja (Sl. 7). Zbog svega navedenog veliki broj stabala je nerazvijen, bolestan te nepravilno formirane krošnje.

Slika 7. Nedostatna zaštita debla od mehaničkih oštećenja.

Figure 7. Insufficient protection of the trunk from mechanical damage.
