Damir Foretić
Zagreb

ZAGREBAČKA KATEDRALA PET GODINA NAKON POTRESA

STANJE NEPOSREDNO NAKON POTRESA I ANALIZA POVIJESNIH NACRTA VRHA TORNJEVA

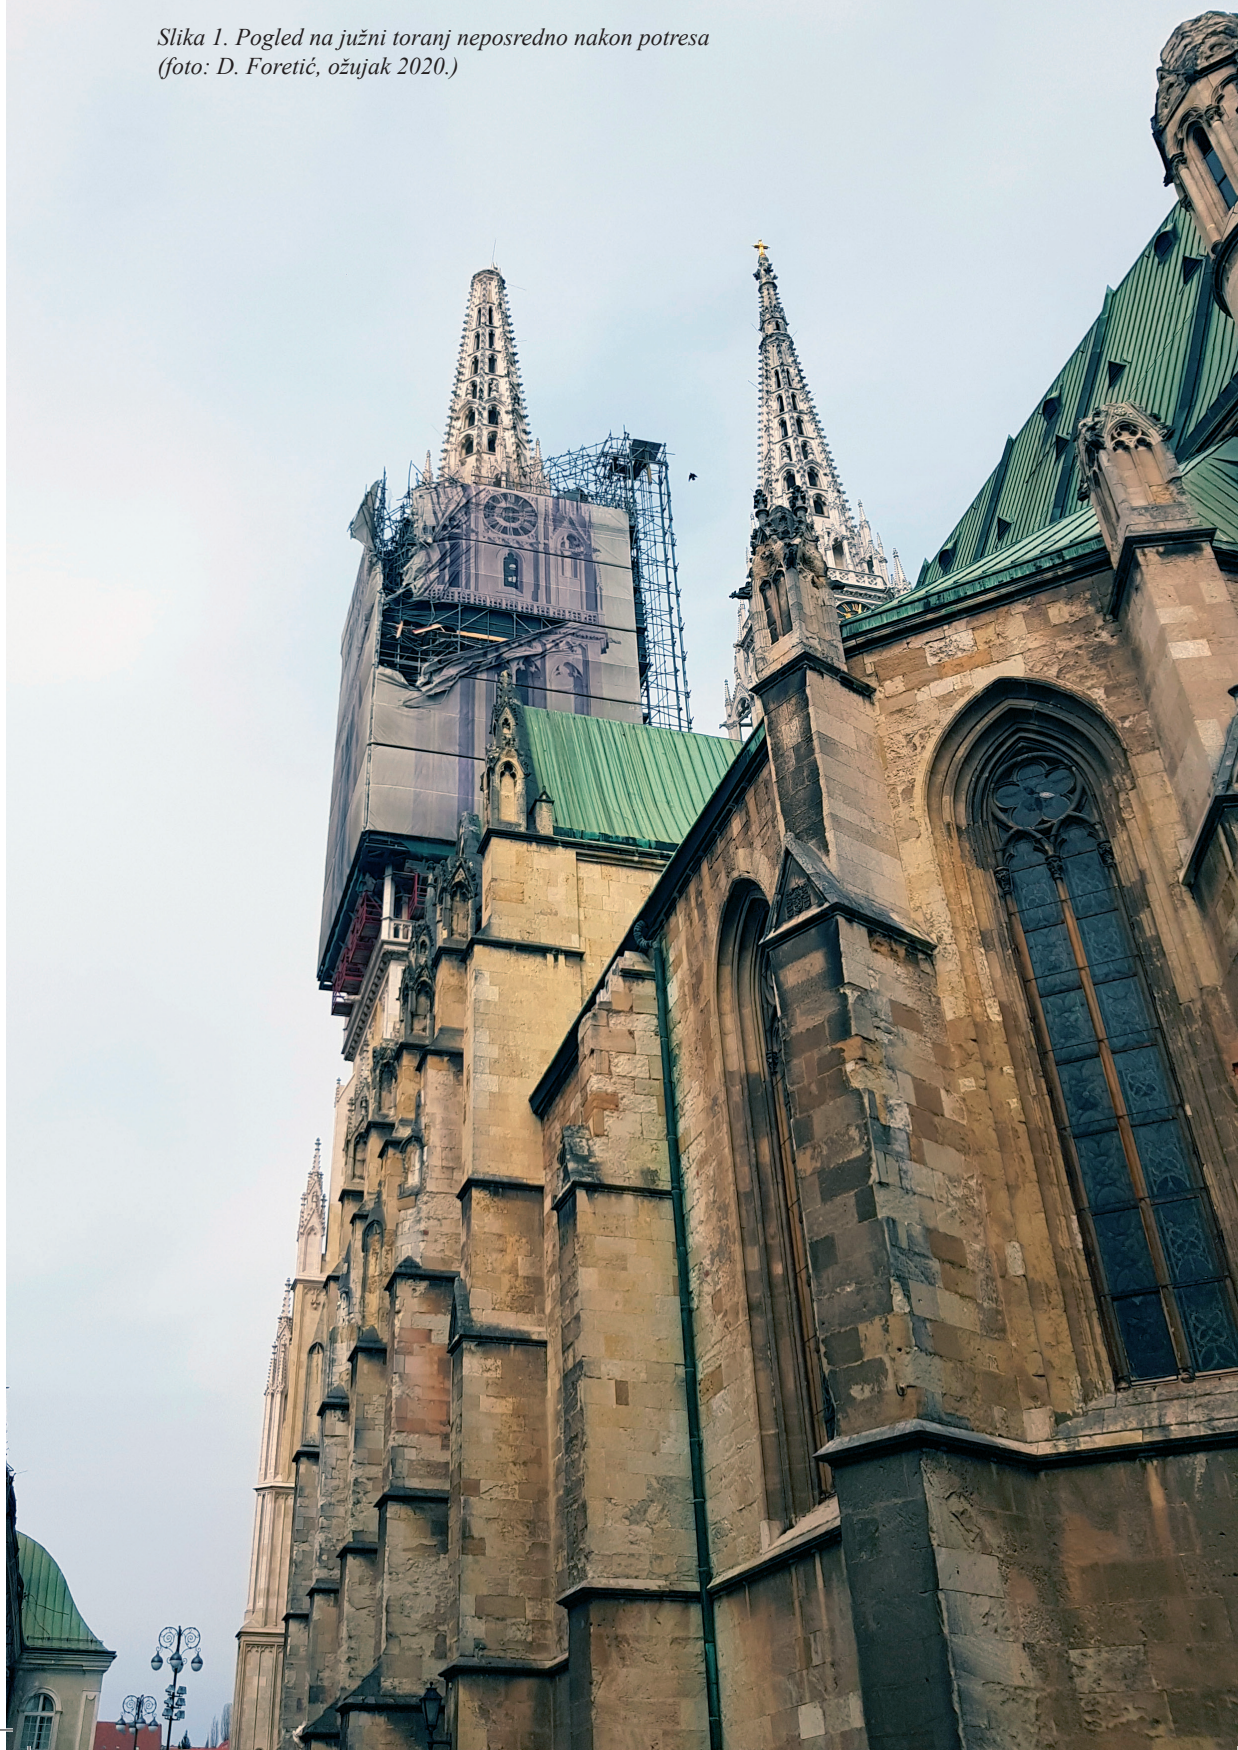
*Slika 1. Pogled na južni toranj neposredno nakon potresa
(foto: D. Foretić, ožujak 2020.)*

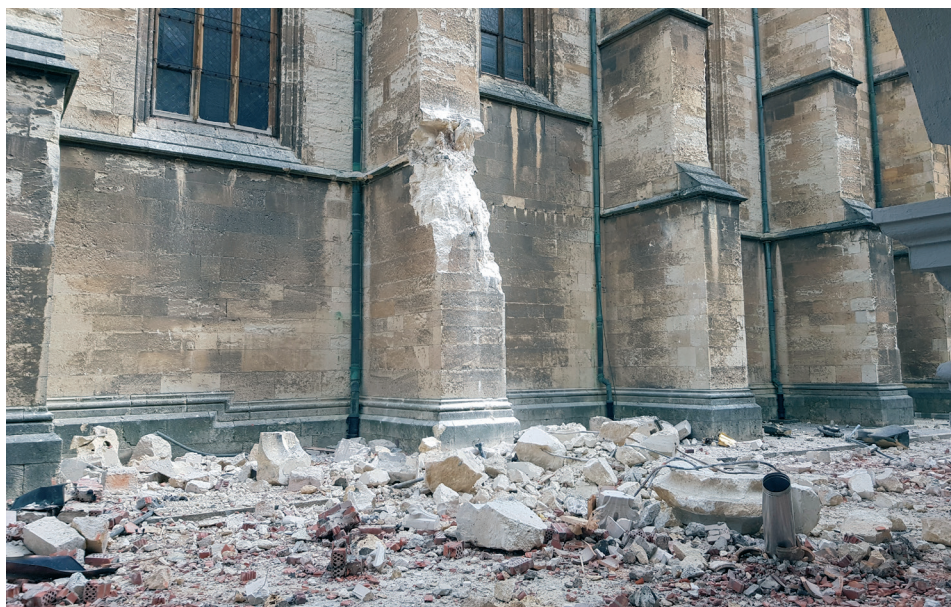
Slika 2. Pogled na mjesto pada vrha južnog tornja u dvorište katedrale
(foto: D. Foretić, 22. ožujka 2020.)

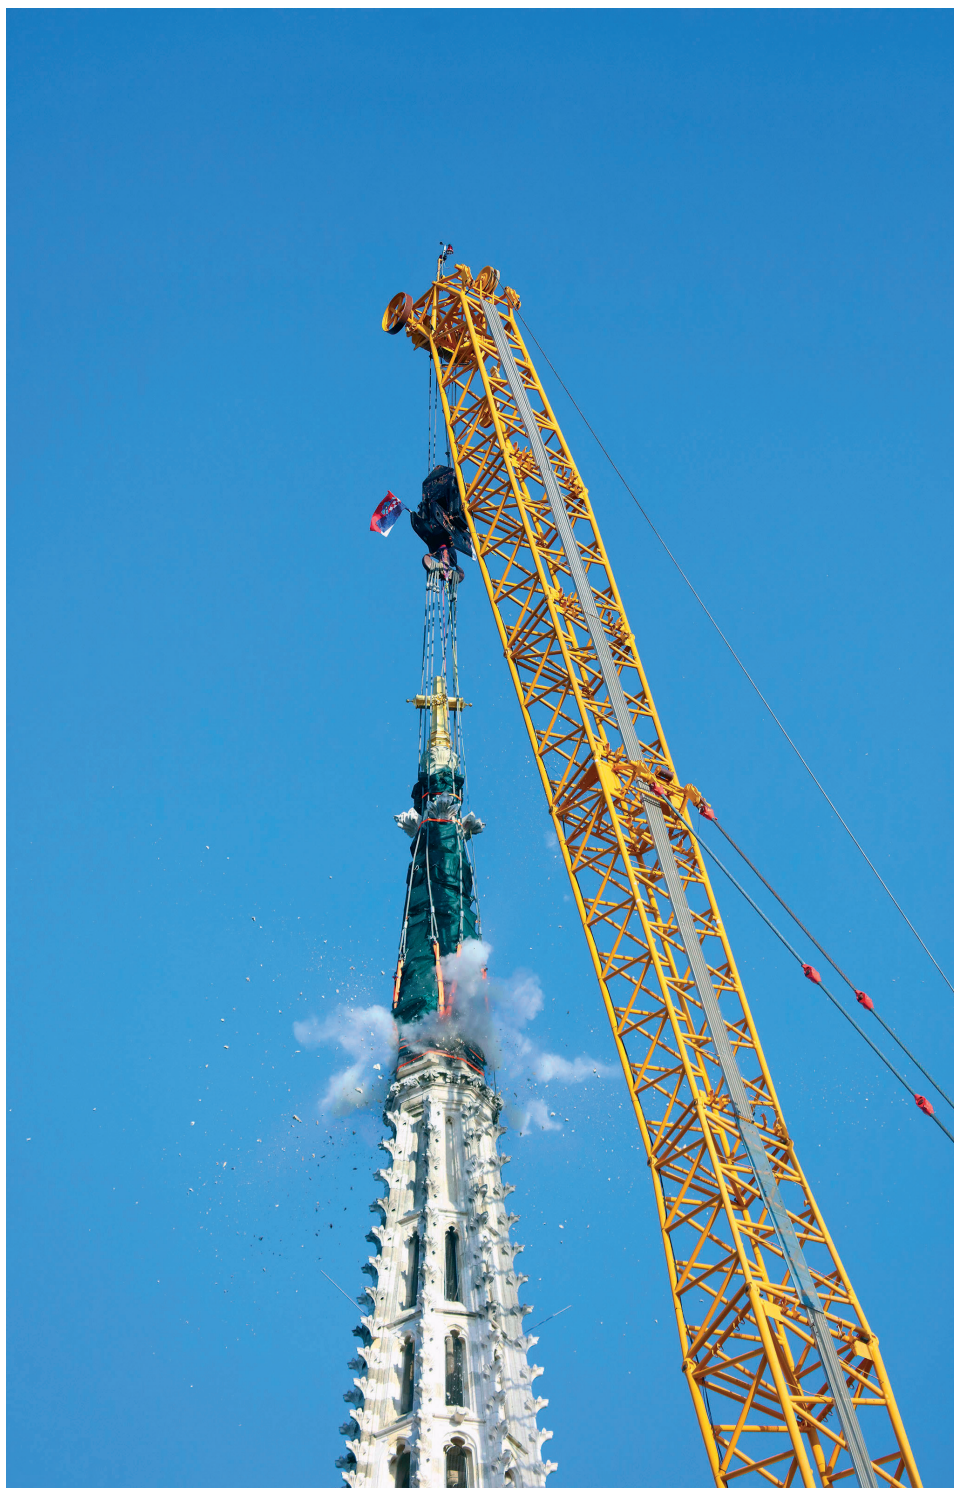
Slika 3. Kontrolirano miniranje 10 m vrha sjevernog tornja (foto: G. Vranić, 17. travnja 2020.)

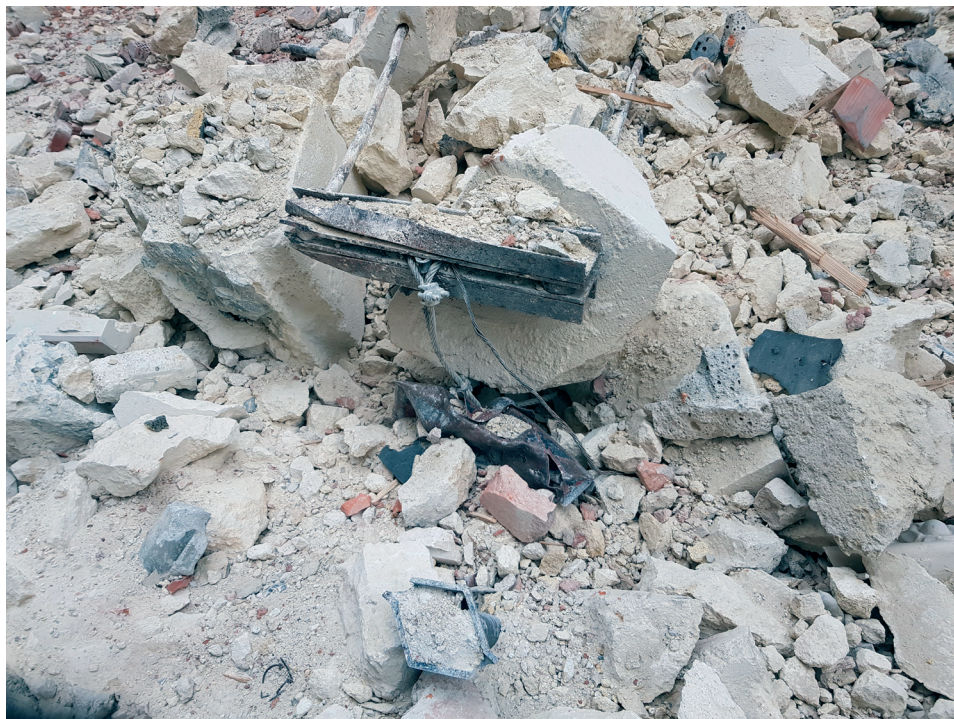
Slika 8. Ostatak vrha južnog zvonika gdje se vide željezni profili \square 35 mm (foto: D. Foretić, 23. ožujka 2020.)

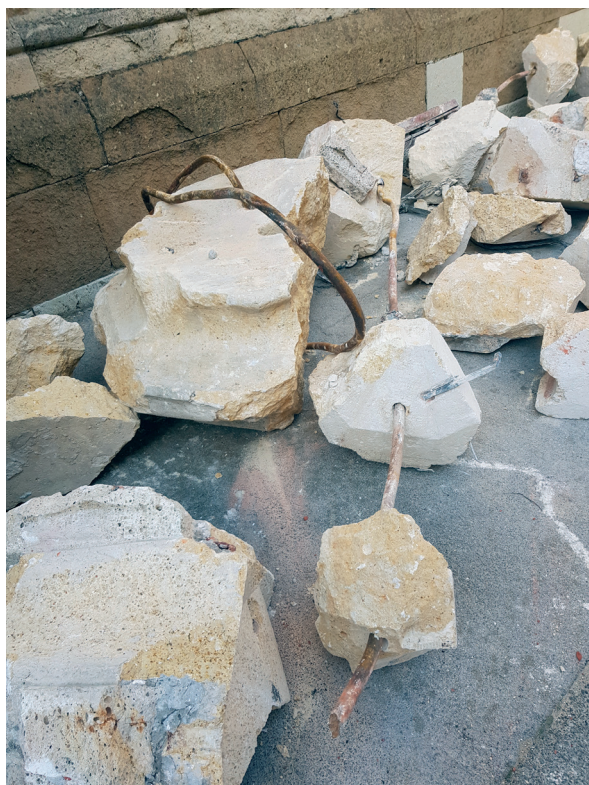
Slika 9. Ostaci kamenih elemenata južnog tornja (foto: D. Foretić, svibanj 2020.)

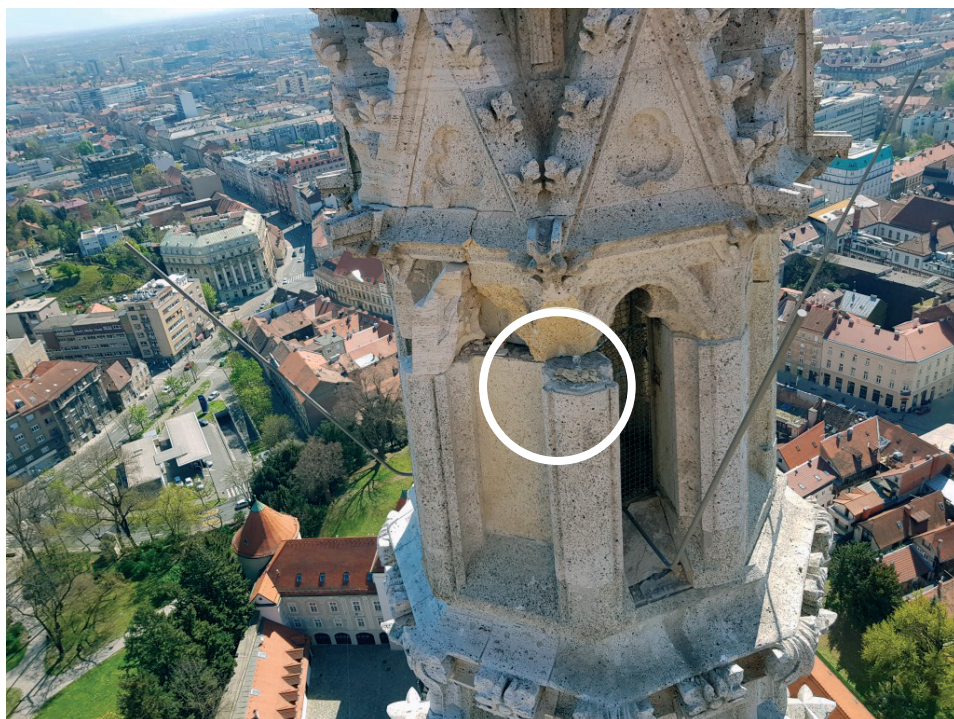
Slika 10. Sjeverni toranj nakon potresa u ožujku 2020. Na lanterni se vidi lom na mjestu trnova i torzija cijelog dijela tornja od 95-108 cm (foto: N. Ninac, ožujak 2020.)

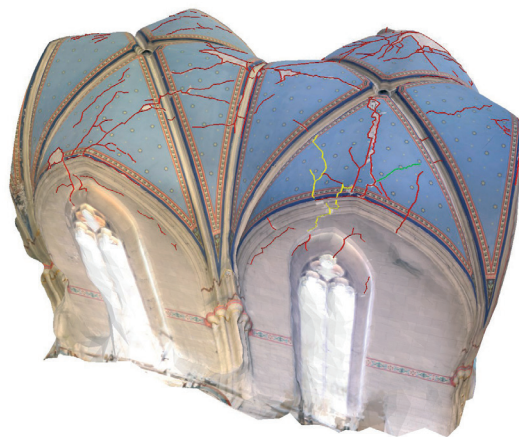
Slika 17. Evidentiranje i ucrtavanje puknuća na svodovima katedrale (projektjni tim Foretić i sinovi d.o.o.)

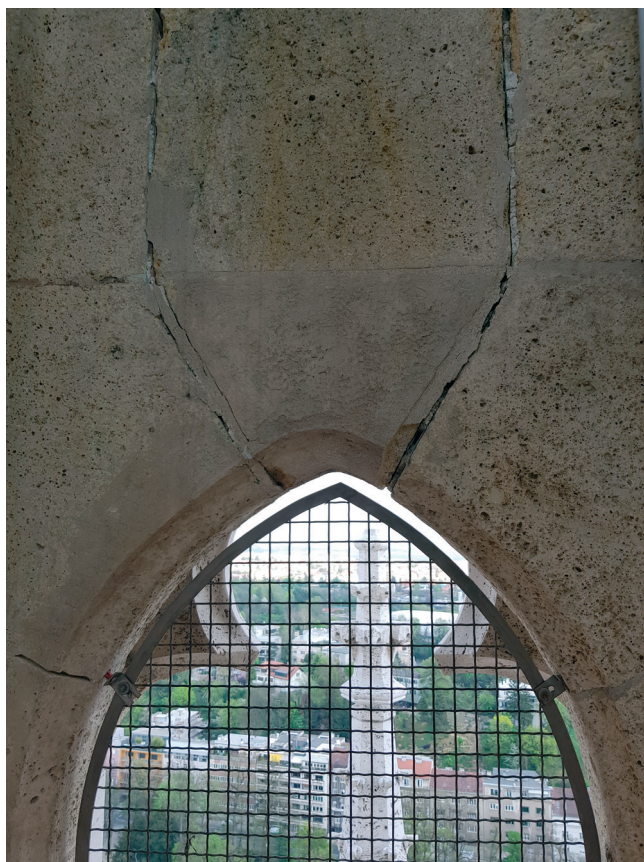
*Slika 18. Oštećenja zidova zvonika gdje se vidi da je došlo do odvajanja kamenih elemenata
(Foto: D. Foretić, 2020.)*

Zbog male vlastite težine tlačna sila pri vrhu tornjeva nije dovoljna. Zato se već pri manjemu horizontalnom opterećenju spojevi pri vrhu odvajaju (otvaraju i lome), jer rezultanta pada izvan jezgre. Aktivira se mala nosivost na savijanje, odnosno slaba rotacijska opruga, što je put prema tvorbi zglobova i mehanizmu unutar rešetke. Zašto je opruga tako slaba?

Otvaranjem spoja nastaju lom progibne linije rebra, relativni kut zaokreta među kamenim elementima i nalijeganje preko vrlo male tlačne površine na rubu kamena koja uzrokuje veliku koncentraciju naprezanja. Dolazi do rubnoga drobljenja rebra zbog prekoračenja tlačne čvrstoće kamena u tako maloj tlačnoj zoni i/ili lomljenja, „kalanja“ kamena radi pojave jako zakrivljenih vlačnih trajektorija, odnosno sila cijepanja.⁸

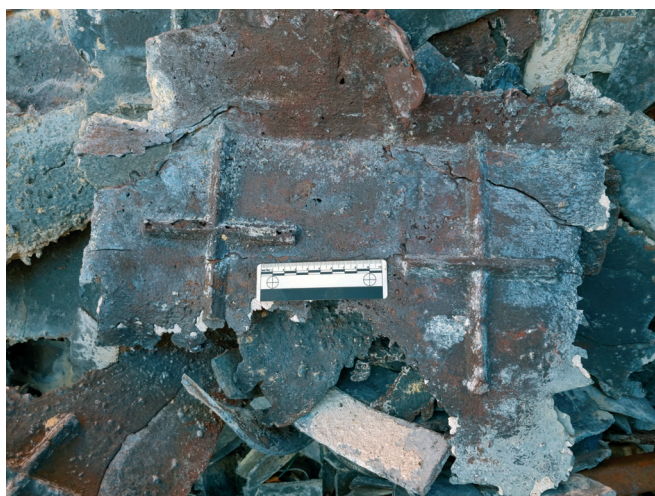
Slika 19. Postojeća olovna veza između kamenih elemenata na gornjoj poziciji (foto: D. Foretić)

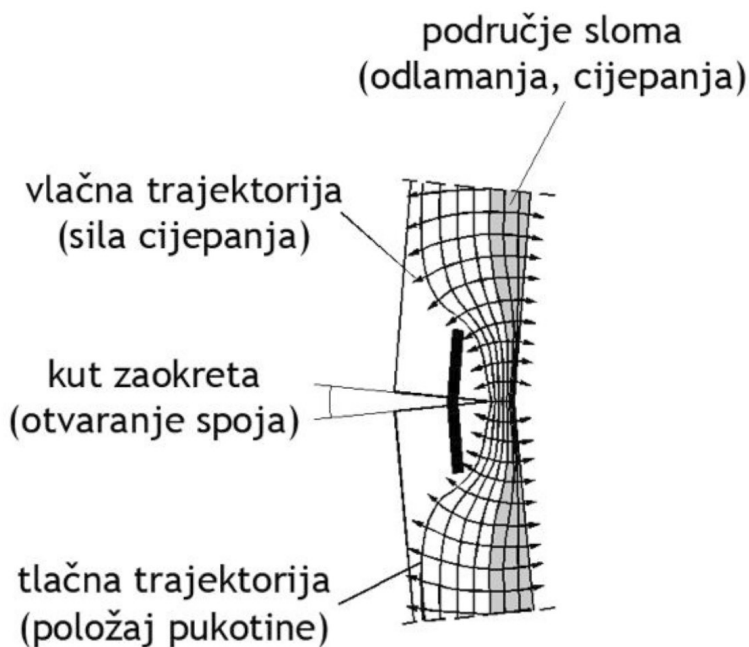
Slika 21. Cijepanje kamena u području spoja: a) tijekom trajektorija naprezanja (kut zaokreta je karikiran)⁹
