# Konstruktivska obnova nepokretnih kulturnih dobara Krapinsko-zagorske županije i primijenjena konzervatorska načela

Viki Jakaša Borić  
Anja Radelić  
Ministarstvo kulture i medija RH  
Uprava za zaštitu kulturne baštine  
Konzervatorski odjel u Zagrebu  
HR – 10000 Zagreb, Mesnička 49

UDK: 72.025.4(497.522)“202”  
72.025.1(497.522)“2020”:550.34  
Pregledni članak / Review paper  
Primljeno / Received: 24. 6. 2024.

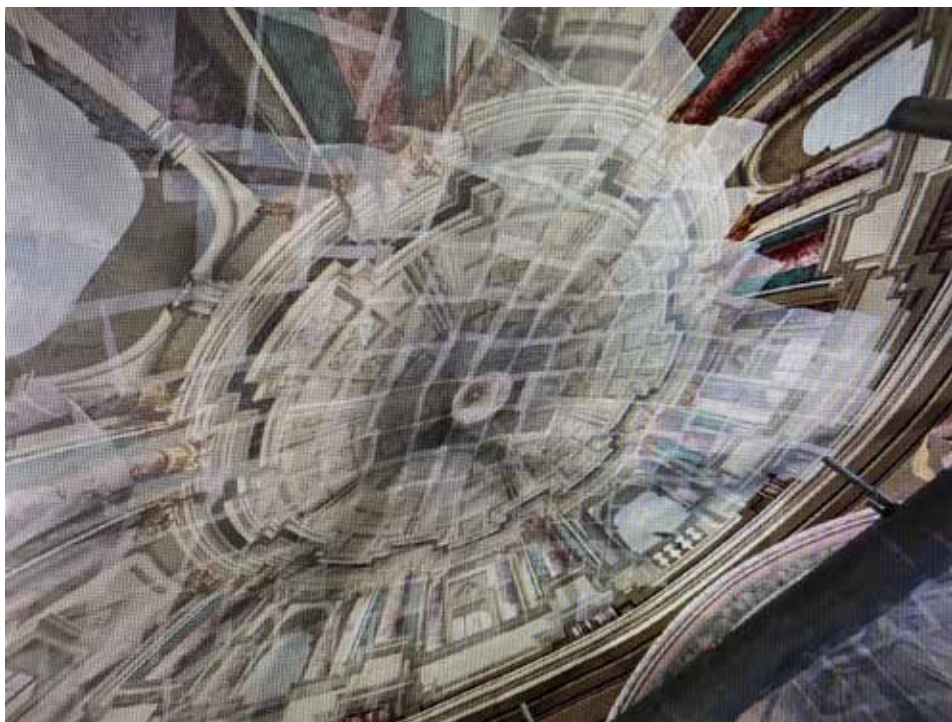
2 Samci (Gornja Stubica), dvorac Oršić, svodni oslik dvorske kapele zaštićen japan papirom tijekom radova (foto: V. Jakaša Borić, KO KR, 2023.)

Ugradnji čeličnih zatega i sidara u interijerima s vrijednim zidnim oslicima pristupalo se metodom transfera dijela žbuke s oslikom (*stacco a massello*) s mjesta gdje je izvedeno bušenje i ugrađene sidrene pločice da bi se kasnije restauratorskim postupkom ovi dijelovi vratili na izvorna mjesta. Primjer ovakvoga pristupa je župna crkva sv. Nikole u Hrašćini sa zidnim oslicima sljedbenika Antuna Jožefa Lerchingera (?1720.-?1787.), među kojima se kvalitetom

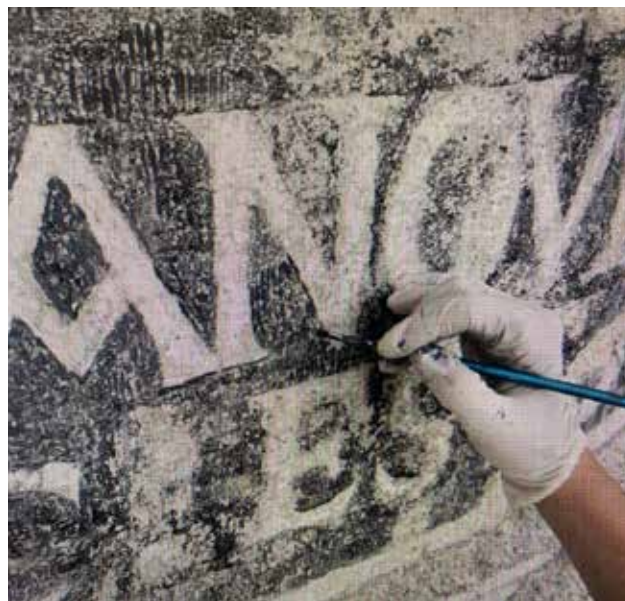
4 Hrašćina, župna crkva sv. Nikole, očuvani fragment baroknog zidnog oslika na zvoniku, izvođenje završnog retuša tehnikom *trateggio* nakon radova konstrukcijske sanacije (foto: D. Jurčić, Art4art d.o.o., 2023.)

i ornamentalnim dekoracijama u kombinaciji tamnosive i slonokosno bijele boje na južnom pročelju zvonika iste crkve, koji je istovremeno stabiliziran *podljepljivanjem* i osvježen retušem (sl. 4).<sup>24</sup> Svakako treba spomenuti kapelu sv. Margarete u Lenišću čije je kompletno južno pročelje pošteđeno od primjene FRCM sustava zbog postojećeg baroknog oslika u vidu dekorativnih vegetabilnih elemenata većeg formata, vezanih za prozorske otvore, kao i slikanih ugaonih kvadara na uglovima istoga zida.<sup>25</sup> Ova je ploha samo lokalno injektirana zbog pukotina, a žbuka je mjestimično podljepljena *mikroinjektiranjem* te će zasebnim programom oslici biti restauratorski istraženi i prezentirani. Zanimljivost predstavlja kapela Majke Božje Žalosne u Trgovišću kod Hrašćine iz 18. stoljeća sa zvonikom dograđenim krajem 19. stoljeća, kod koje je pročeljni koncept žbukanja, u vidu karakterističnog baroknog rastera slonokosno bijelih upuštenih lezena i traka glatke završne obrade s tamnosivim poljima grube teksture, zatečen u visokom stupnju očuvanosti. Problem je, međutim, bio u iznimno degradiranoj žbuci od koje gotovo da nije bilo moguće dobiti niti dostatnu površinu za prezentacijsku sondu.<sup>26</sup> Sve plohe su stoga snimljene 3D laserskim skeniranjem i fotogrametrijskom izmjerom, na temelju čega su izrađeni arhitektonski nacrti kako bi bila moguća precizna

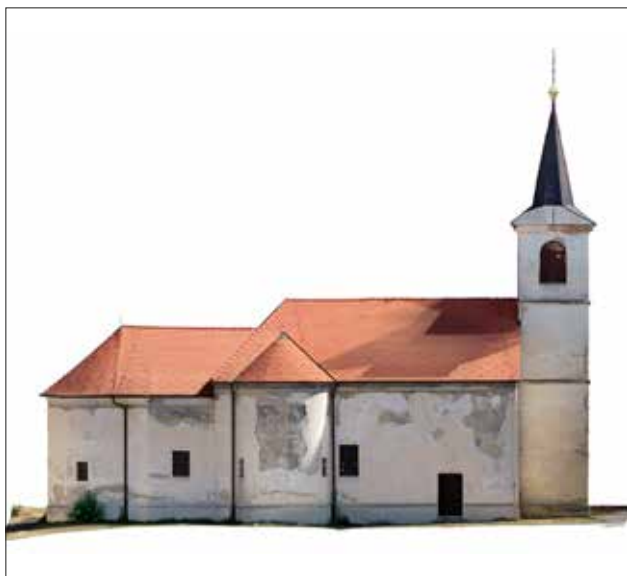
5 Trgovišće, kapela Majke Božje Žalosne, stanje snimljeno prije početka radova konstrukcijske sanacije, jugozapadno pročelje (VEKTRA d.o.o., Varaždin, 2023.)

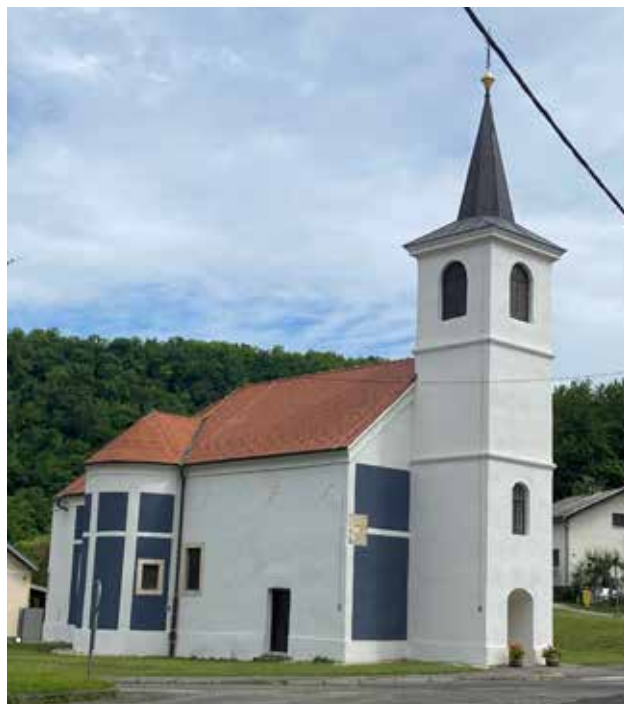
6 Trgovišće, kapela Majke Božje Žalosne, stanje nakon obnove pročelja (foto: V. Jakaša Borić, KO KR, 2024.)

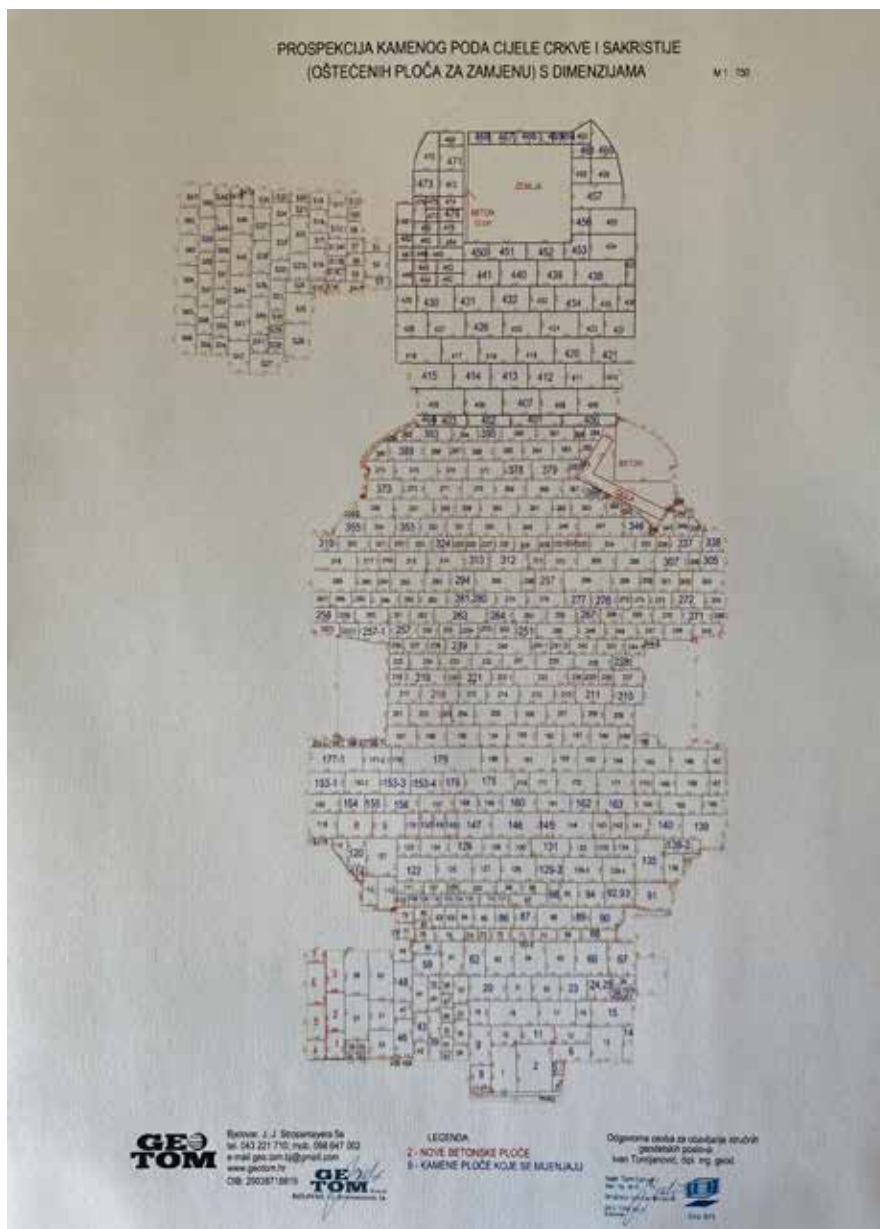
7 Kraljevec na Sutli, župna crkva Presvetog Trojstva, prospekcijska podnih kamenih ploča (GEO TOM d.o.o., Bjelovar, 2023.)

i župna crkva Presvetog Trojstva u Kraljevcu na Sutli, kod čijeg je demontiranja i polaganja nakon izvođenja AB ploče primijenjena ista metodologija (sl. 7).<sup>31</sup> Ploče su rezane, odnosno stanjene prije ugradnje zbog potrebe prilagodbe povijesnoj podnoj koti, a sve oštećene zamijenjene su novima kamenom koji je svojim ljubičastim tonom bio najbliži izgledu starih ploča.

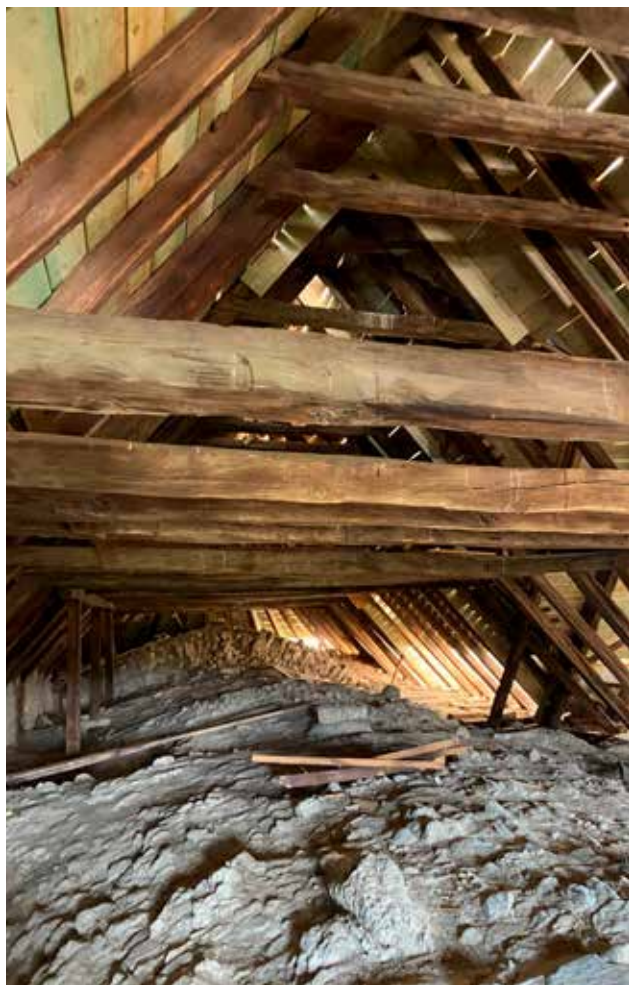
8 Hrašćina, župna crkva sv. Nikole, krovšte nakon sanacije parcijalnom zamjenom i dodavanjem drvenih elemenata (foto: V. Jakaša Borić, KO KR, 2023.)

Kod obnove i ojačanja krovnih konstrukcija u pravilu se težilo očuvanju postojećeg stanja uz ojačanja dodavanjem ili parcijalnom zamjenom elemenata, no konzervatorski uvjeti su ipak varirali ovisno o vrijednostima, odnosno starosti i složenosti krovnih konstrukcija. Primjerice, projekt konstrukcijske sanacije hrašćinske župne crkve sv. Nikole u više je navrata bio mijenjan kako bi izvorna barokna konstrukcija, organski prilagođena masivnim kamenim svodovima iz čega proizlazi karakteristična mekoća krovnog volumena, bila očuvana (sl. 8).<sup>33</sup> U konačnici je izvedeno ojačanje dodavanjem i parcijalnom zamjenom

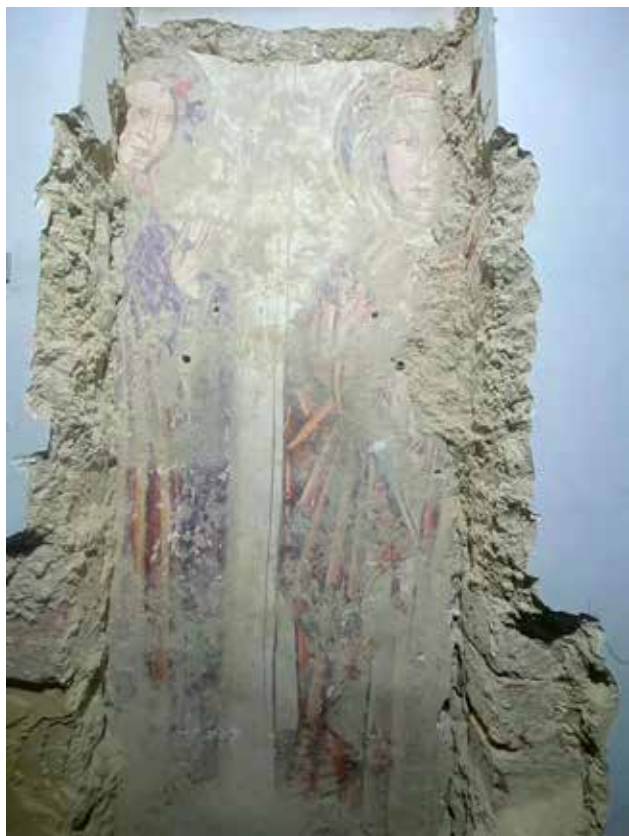
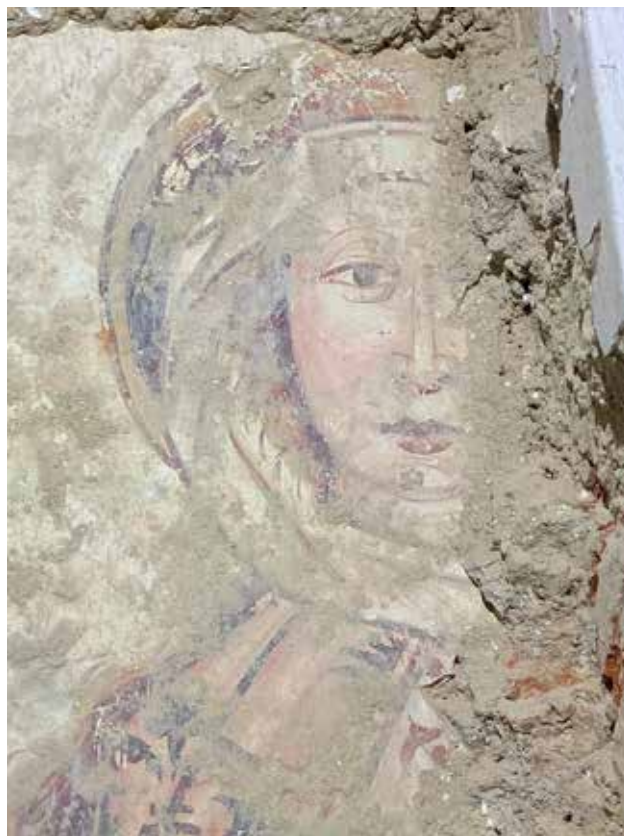
9a Gornja Plemenščina, kapela sv. Ane, srednjovjekovni oslik na trijumfalnom luku (foto: V. Jakaša Borić, KO KR, 2024.)

9b Gornja Plemenščina, kapela sv. Ane, srednjovjekovni oslik na trijumfalnom luku, detalj (foto: V. Jakaša Borić, KO KR, 2024.)

je nalaz dvaju svetačkih likova u punoj visini na sjevernom dijelu istoga zida, između kasnoklasicističkih pilastara (sl. 9 a, b).<sup>38</sup> Potonji je višestruko značajan jer prije svega potvrđuje pretpostavku o prvotnoj širini lađe gotičke kapele, a onda jer svojom cjelovitošću kao i slikarskom kvalitetom predstavlja najviše slikarske dosege 15. stoljeća na ovim prostorima.<sup>39</sup> Kao naručitelji, grofovi Celjski se pojavljuju na obližnjoj kapeli sv. Ivana Apostola i Evanđelista u Ivaniću Miljanskom, što svakako upućuje na komparaciju s tamošnjim oslicima i moguće pretpostavke o autorstvu.<sup>40</sup> Provedenim istraživanjima bili su također obuhvaćeni svod i zidovi svetišta, gdje je utvrđen izvorni sloj žbuke, kao i pripadajuće obojenje koje karakterizira slonokosno bijela boja svodnih rebara, bez figuralnog oslika.<sup>41</sup> Radovi na sanaciji potresnih šteta trijumfalnog luka prilagođeni su postojanju fragmenata vrijednoga oslika na način da se zahvat *prošivanja* pukotina pomaknuo prema krovu, a kompletno učvršćenje zida provest će se jednim dugačkim

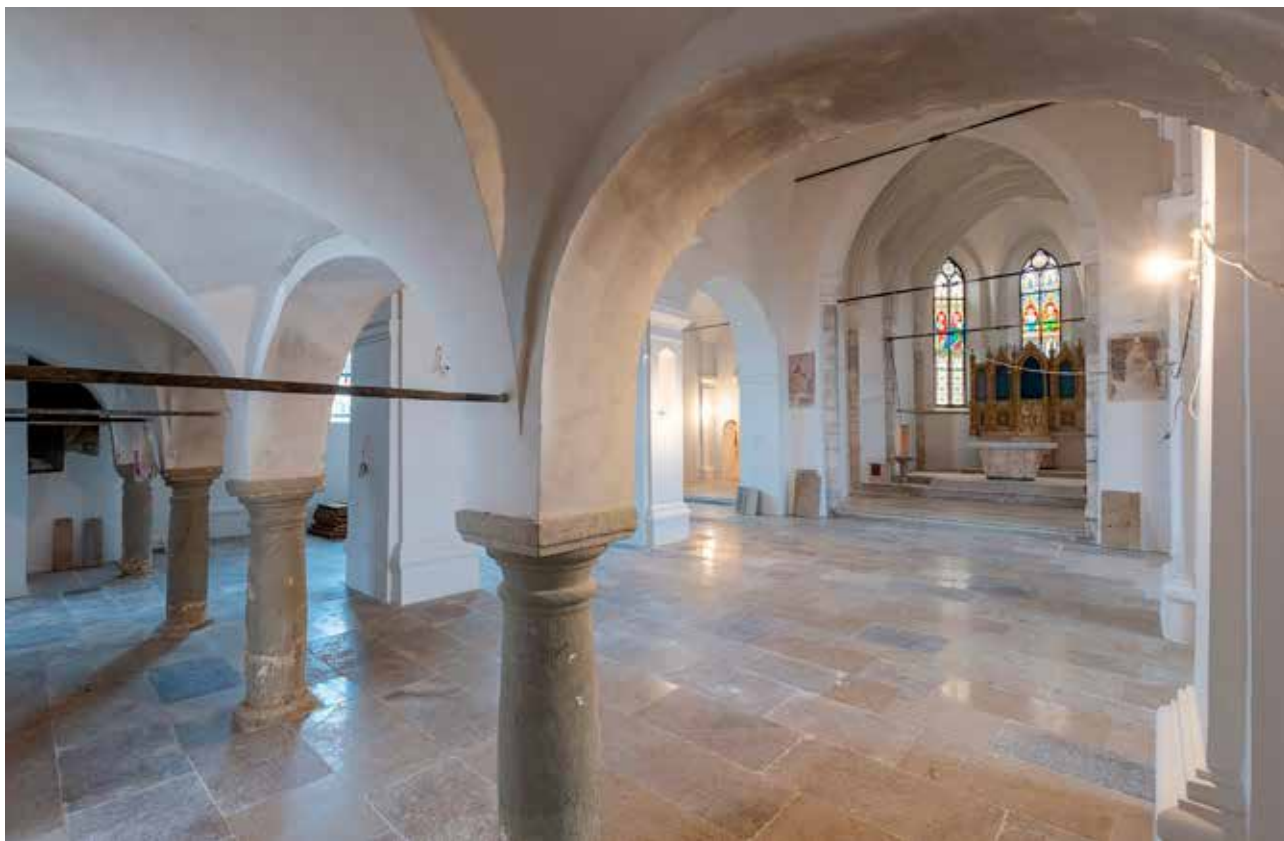
12 Donja Stubica, župna crkva Presvetog Trojstva, interijer nakon obnove (foto: V. Jakaša Borić, KO KR, 2023.)

(sl. 11).<sup>54</sup> Što se pitanja prezentacije poda tiče, nakon snimanja i numeriranja svih zatečenih kamenih ploča, one su kompletno podignute s poda te po završetku izvođenja AB ploče vraćene na svoja mjesta.<sup>55</sup> Važno je napomenuti da su ploče prije ugradnje bile rezane s donje neobrađene strane zbog prilagodbe povijesnoj podnoj koti. Sve koje su bile dotrajale ili oštećene zamijenjene su pločama istih dimenzija, u kamenu (vrsta *Jura*) čija su obilježja slična postojećem pješčenjaku (sl. 12).

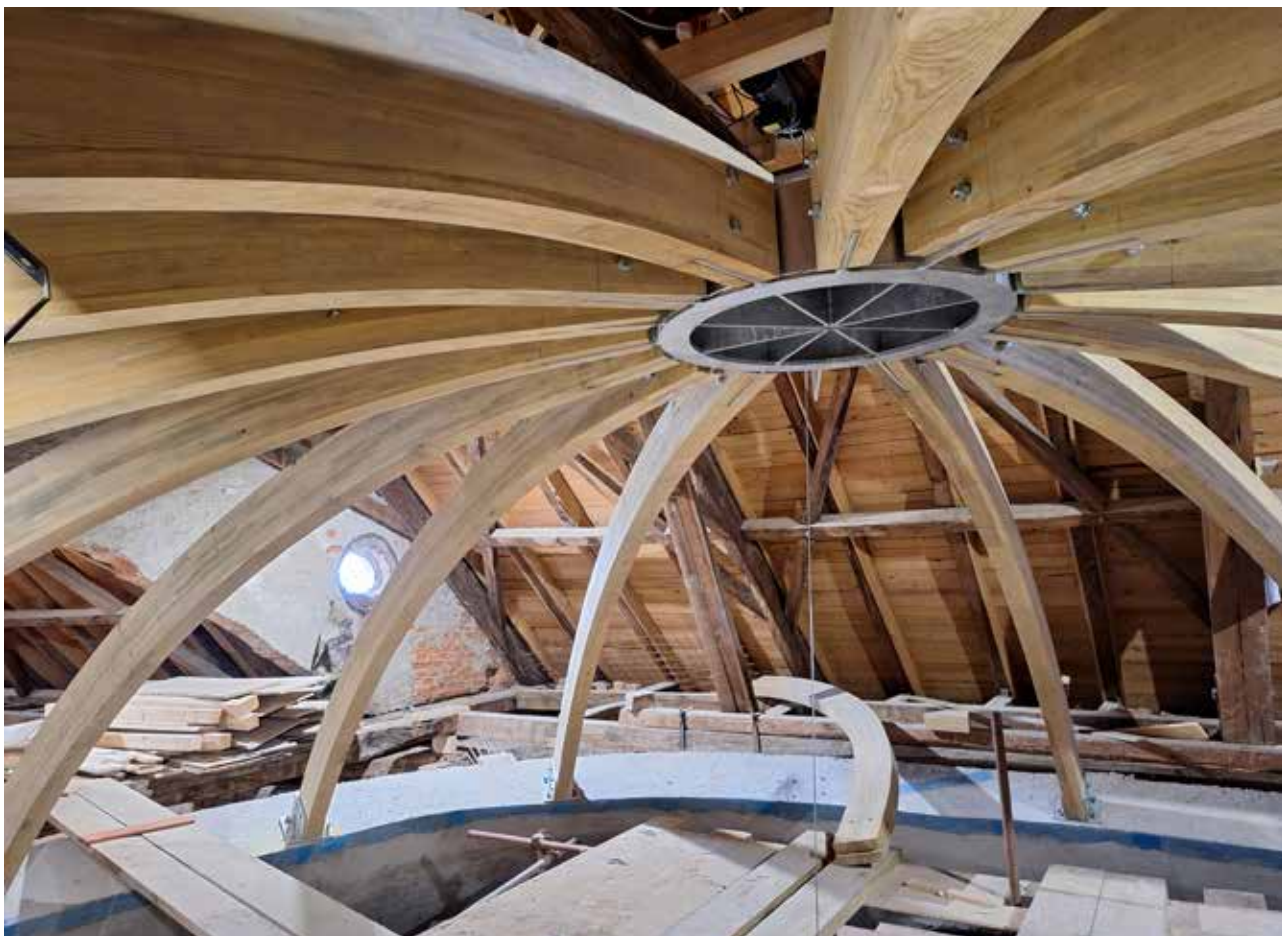
14 Zabok, župna crkva sv. Jelene Križarice, tijekom montiranja nove kupole nad lađom (foto: V. Jakaša Borić, KO KR, 2024.)

svod nad trolisnim svetištem ostao očuvan u svojoj povijesnoj zidanoj formi. U okviru provedene konstrukcijske sanacije i ojačanja 2023. godine, drvena konstrukcija s remenatama zamijenjena je novom, istovjetnom drvenom konstrukcijom, uz izvođenje AB serklaža duž cijeloga perimetra.<sup>67</sup> Kako na interijerskim zidovima lađe nije bilo ni oslika niti povijesnih žbuka, na njima je primijenjen FRCM sustav ojačanja kako bi na pročeljima mogao biti reducirana na trake zbog prezentacije izvornog koncepta žbukanja. Interijer lađe je monokromno obojan zbog nepostojanja oslika, a svetište će, u okviru cjelovite obnove, biti detaljnije istraženo s ciljem donošenja odluke o prezentaciji.
