Marijana Sironić, Jasna Šćavničar Ivković, Maja Gorianc Čumbrek, Stela Cvetnić Radić

# Dokumentiranje i istraživanje kao preduvjet projekta obnove – studija slučaja pet sakralnih građevina u Zagrebu

Marijana Sironić  
Jasna Šćavničar Ivković  
Maja Gorianc Čumbrek  
Stela Cvetnić Radić  
Grad Zagreb, Gradski zavod za zaštitu spomenika kulture i prirode  
HR – 10000 Zagreb, Kuševićeva 2/II

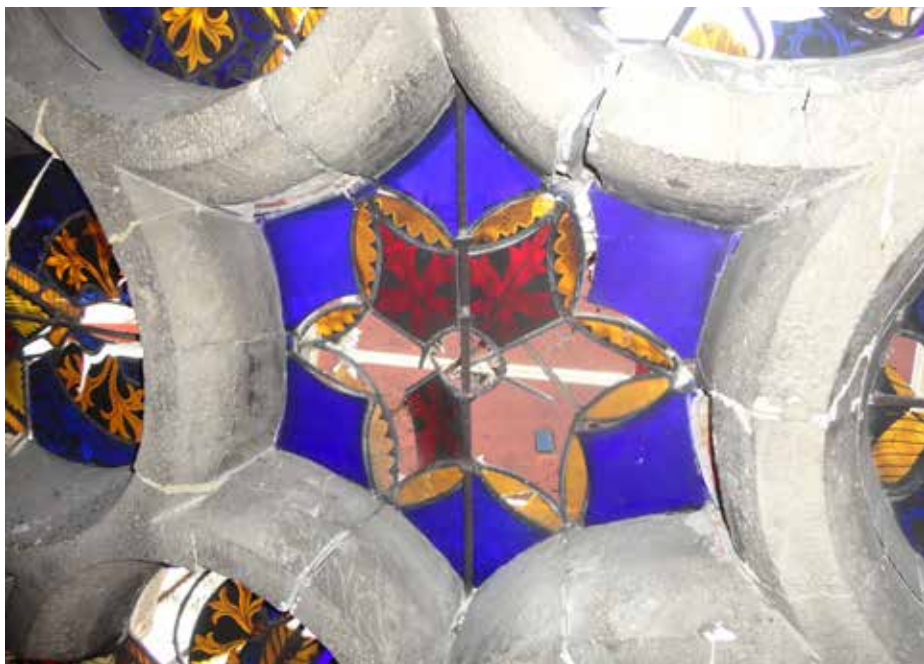
1 Oštećenje vitraja i kamenih elemenata rozete u svetištu katedrale Uznesenja Marijina na Kaptolu (Fototeka, GZZSKP, 2020.)

ponovno postala simbolom potresom ranjenog Zagreba. Utvrđena oštećenja evidentirana su u *Obrascu za popis štete* izrađenom na temelju vizualnog pregleda katedrale što ga je popisni tim Gradskog zavoda obavio 6. travnja 2020.<sup>14</sup>, a potom su rješenjem utvrđene Mjere zaštite kulturnog dobra.<sup>15</sup> U potresu su oštećeni zvonici (vršni dio južnog zvonika se srušio) i sva pročelja katedrale, kontrafori, fasadna kamena plastika i svi vitraji na svetištu, uključujući kamene dijelove prozorskih okvira. Oštećeni su i ukrasni zabati krovnih kućica (*wimpergi*), kao i vršni dijelovi tornjića iznad kružnih stubišta obostrano uz središnju apsidu (sl. 1).

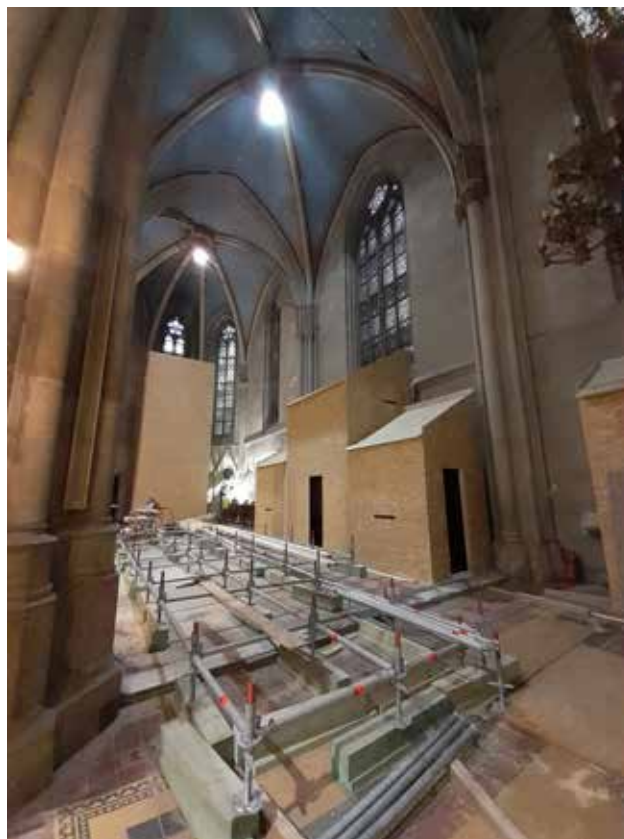
2 Drvene zaštitne oplata oltara na južnom zidu katedrale Uznesenja Marijina na Kaptolu (Fototeka, GZZSKP, 2020.)

Već je pri prvim pregledima katedrale bilo jasno kako njezin pokretni inventar,<sup>18</sup> u odnosu na samu građevinu, nije pretrpio značajnija oštećenja. Hitnim *Mjerama zaštite* koje je izdao Gradski zavod, s obzirom na utvrđena oštećenja građevine, zatražen je detaljniji stručni pregled restauratora kako bi se utvrdili daljnji koraci i potreba za eventualnom privremenom evakuacijom određenih dijelova inventara. Odmah potom Hrvatski restauratorski zavod (u daljnjem tekstu: HRZ), proveo je evakuaciju najugroženijih dijelova inventara iz svetišta te skulptura s prospekta orgulja u kapelu blaženog Augustina Kažotića u sjevernom tornju katedrale. Također, u tom su razdoblju izrađene drvene zaštitne oplata za propovjedaonicu, oltar svetih Petra i Pavla te grob blaženog Alojzija Stepinca (sl. 2).

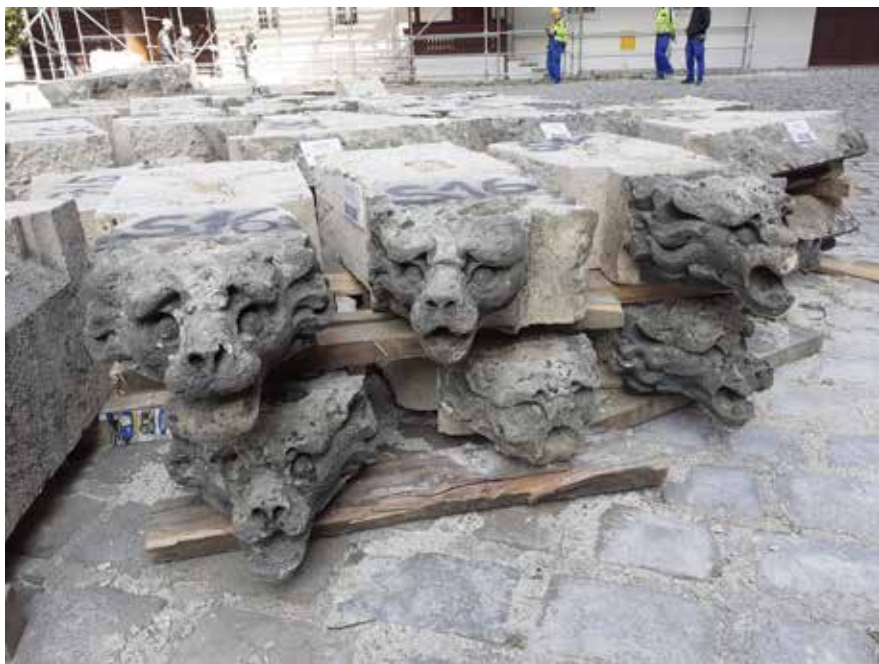
3 Demontirani oštećeni kameni elementi vodoriga sa zvonika katedrale Uznesenja Marijina na Kaptolu (Fototeka, GZZSKP, 2023.)

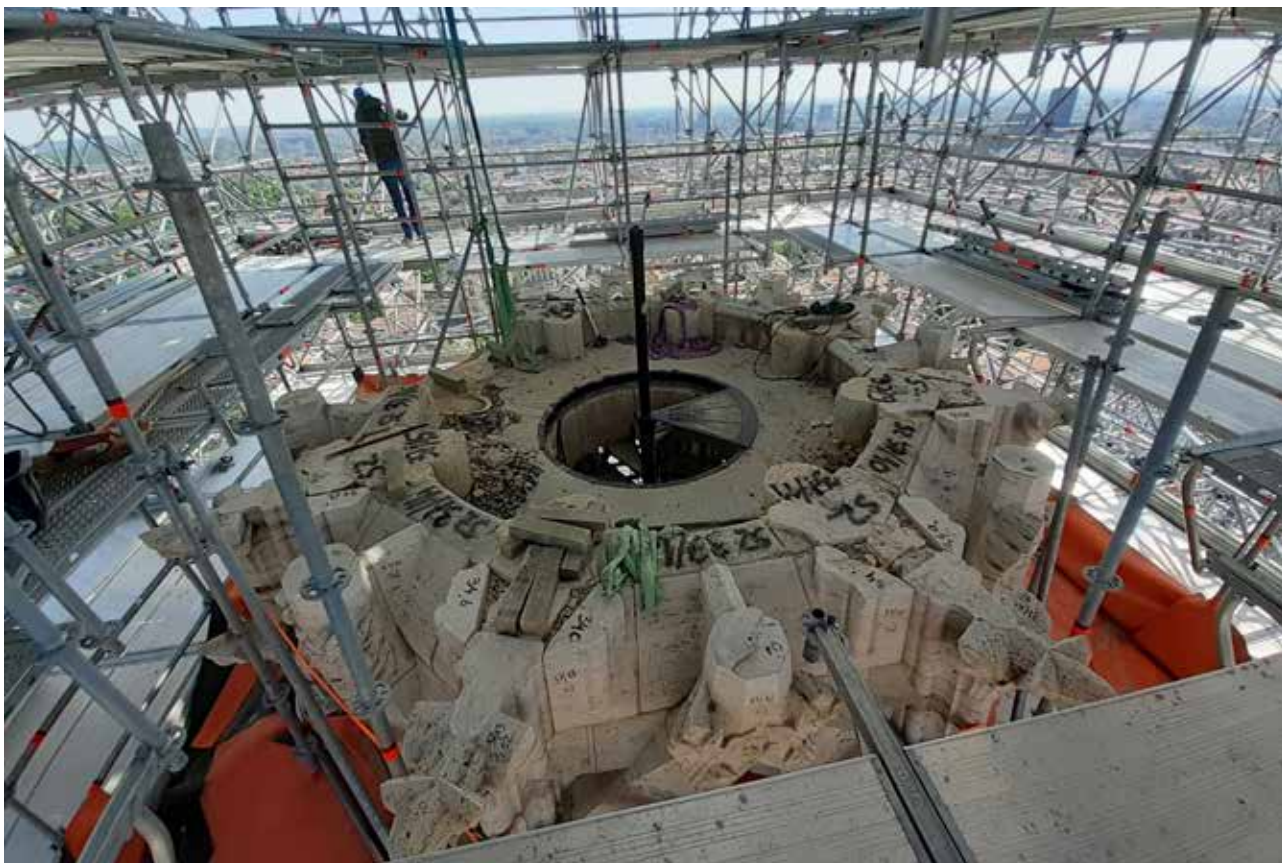
4 Razgradnja oštećenih kamenih elemenata sa sjevernog zvonika katedrale Uznesenja Marijina na Kaptolu (Fototeka, GZZSKP, 2024.)

Preliminarnim elaboratom postojećeg stanja građevinske konstrukcije, osim projekta razgradnje oštećenih kamenih elemenata s tornjeva katedrale i čeličnih nosivih konusnih struktura, predviđena je izrada projekta: *tehnologije fiksiranja / popravka i demontaže oštećenih elemenata graditeljske baštine, sanacije konstrukcije tornjeva katedrale, sanacije površine svodova i lukova lađa i apside katedrale, projekt sanacije pukotina i projekt sanacije kontrafora katedrale, projekt*

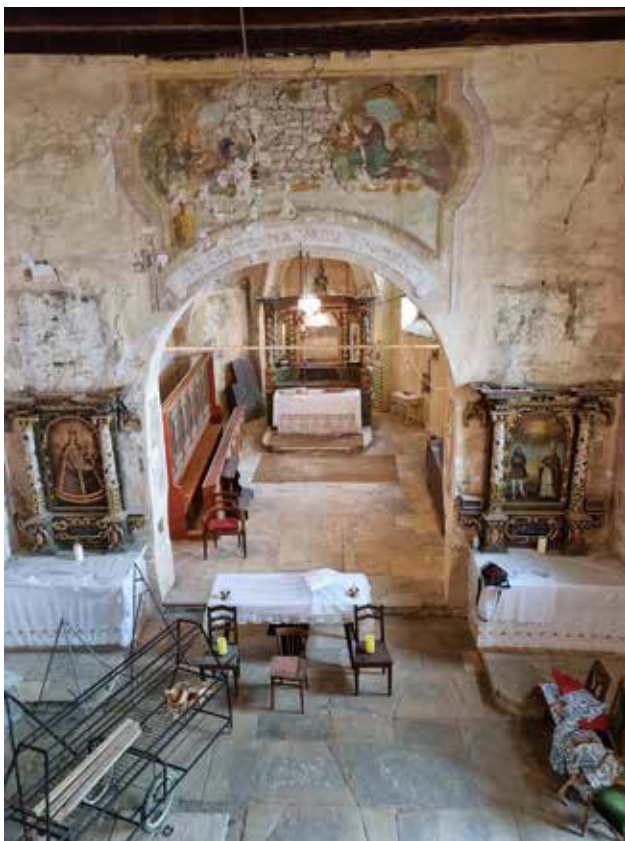
16 Oštećenja kapele sv. Mihalja u Vugrovcu u potresu iz ožujka 2020. (Fototeka, GZZSKP, 2022.)

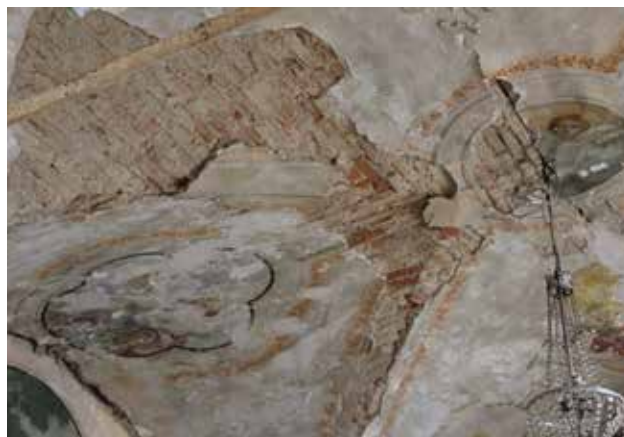
17 Oštećenja svoda svetišta kapele sv. Mihalja u Vugrovcu (Fototeka, GZZSKP, 2022.)

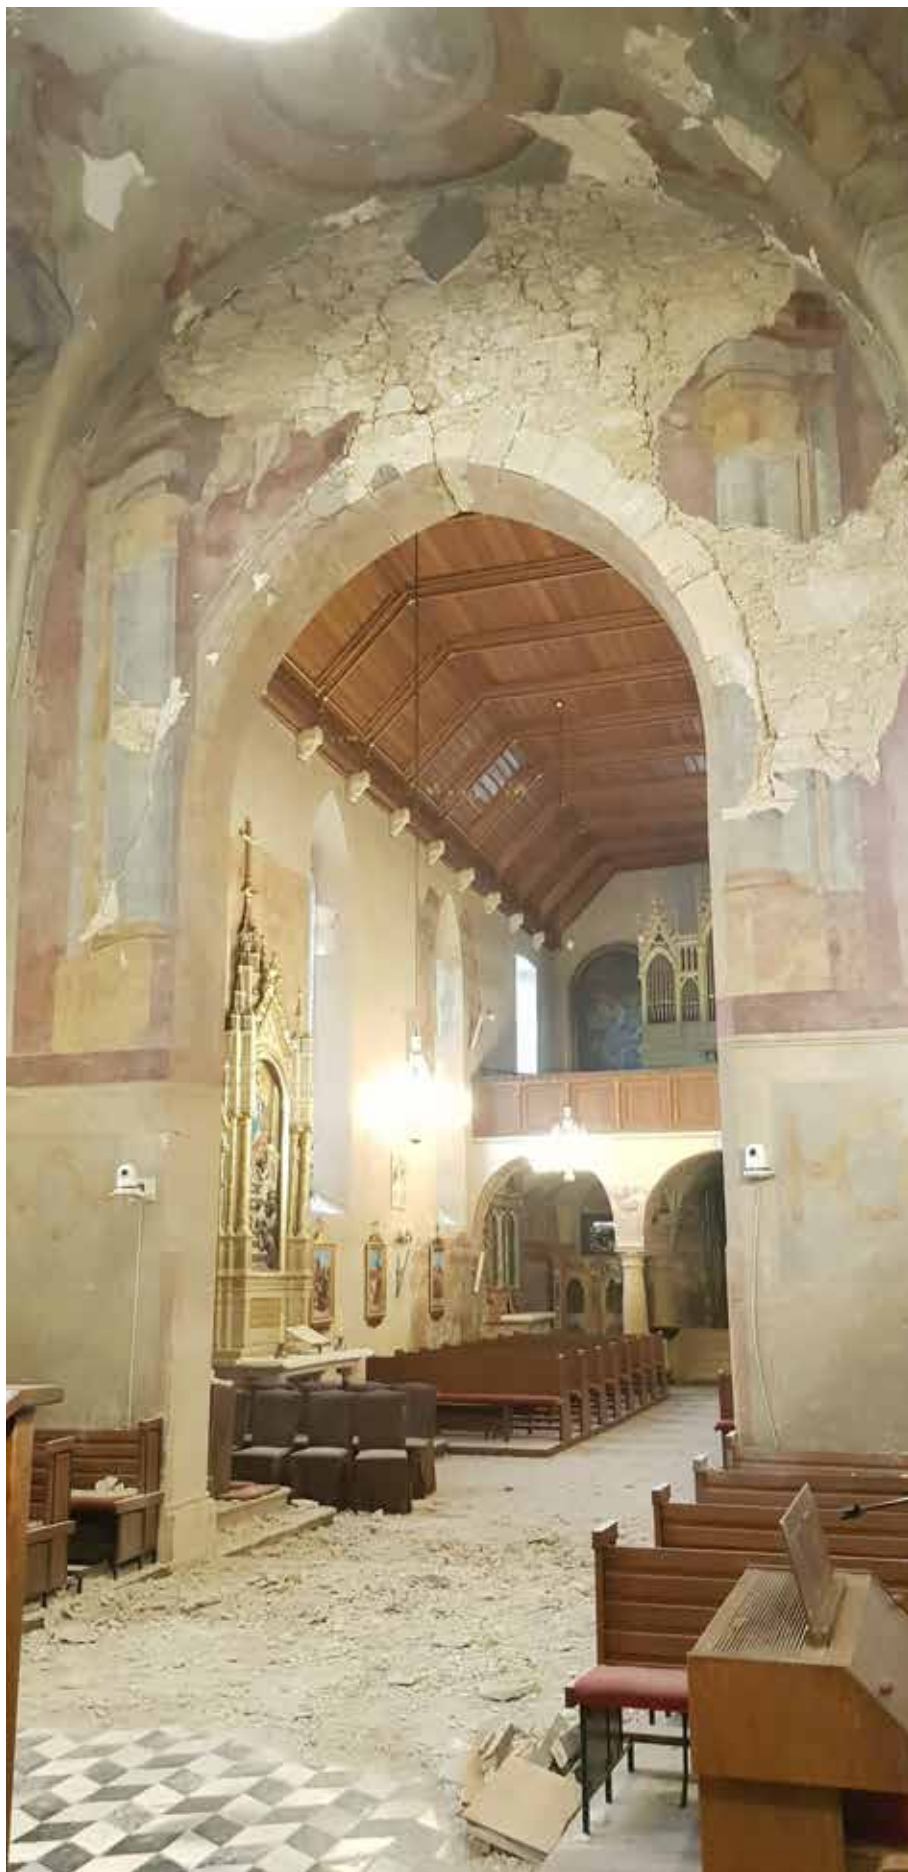
18 Oštećenja na zidom osliku i građi trijumfalnog luka, pogled iz svetišta crkve Uznesenja Blažene Djevice Marije u Remetama (Fototeka, GZZSKP, 2020.)

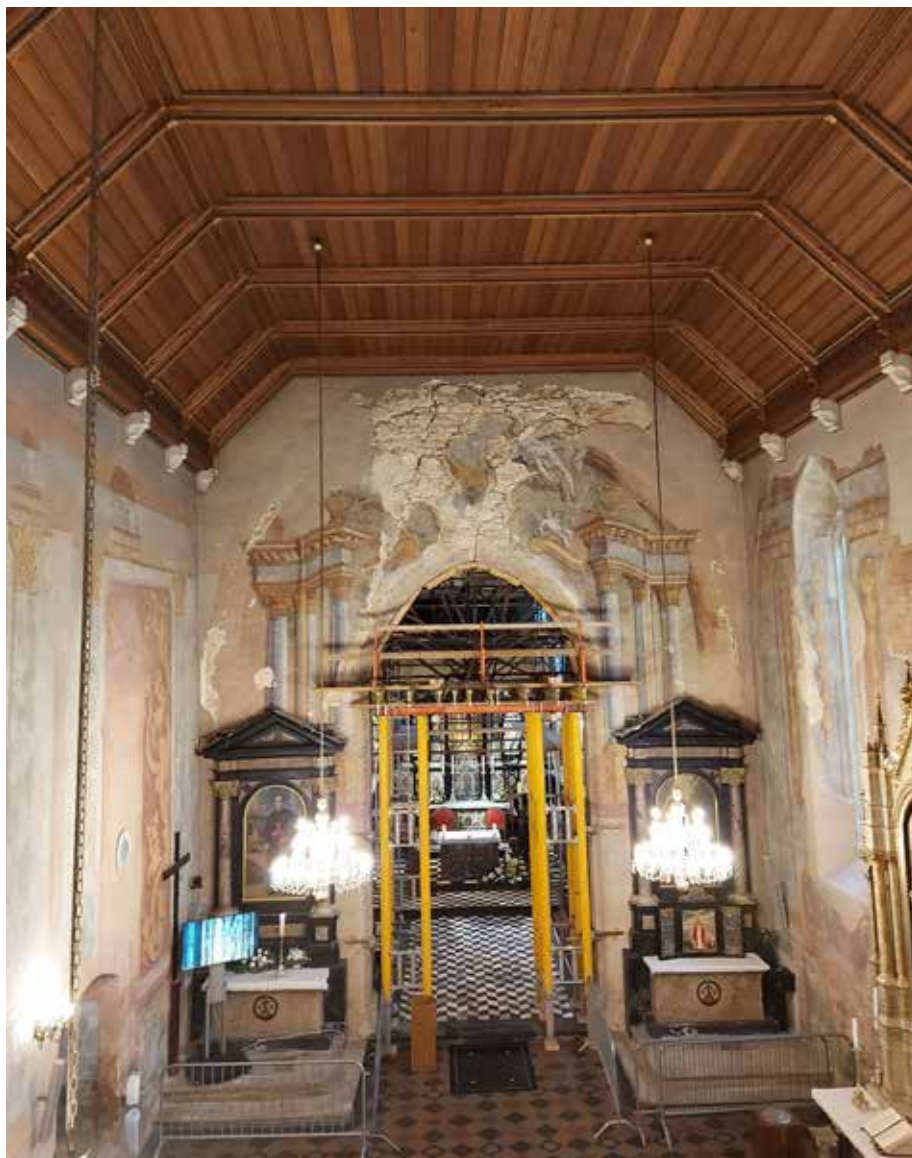
19 Poduporna skela i oštećenja trijumfalnog luka, pogled s kora crkve Uznesenja Blažene Djevice Marije u Remetama (Fototeka, GZZSKP, 2020.)
