Juraj Pojatina, Hrvoje Turkulin

# Obnova drvenog krovišta župne crkve Uznesenja Blažene Djevice Marije u Pokupskom

### RECONSTRUCTION OF THE WOODEN ROOF OF THE PARISH CHURCH OF THE ASSUMPTION OF THE BLESSED VIRGIN MARY IN POKUPSKO

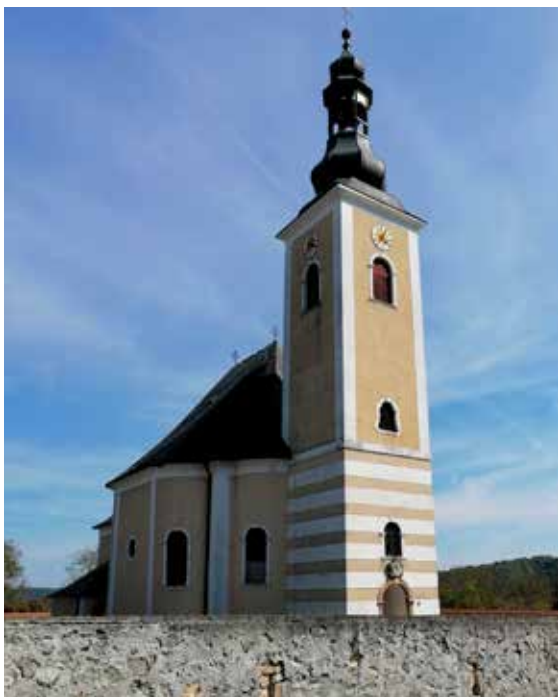
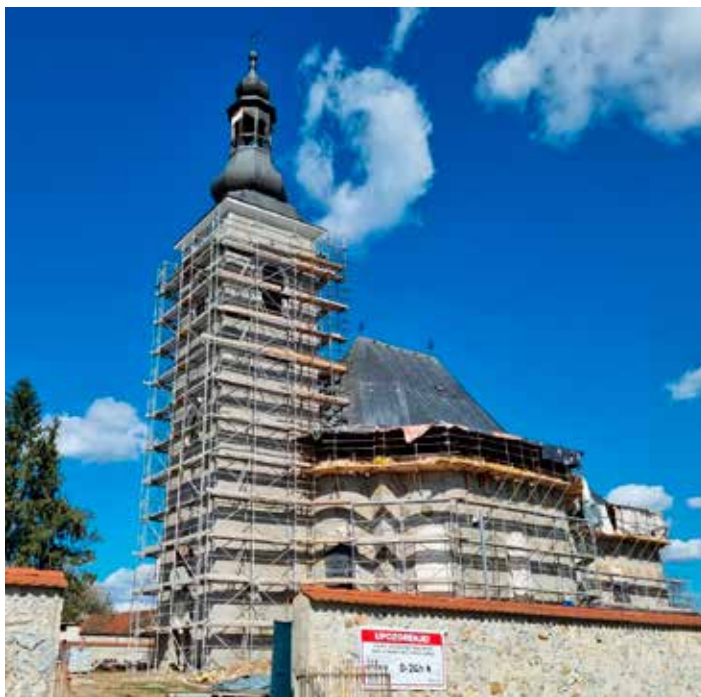
1 a i b Crkva Uznesenja Blažene Djevice Marije u Pokupskom, lijevo nakon potresa, desno pod skelama pri radovima obnove (foto: H. Turkulin, 2021., J. Pojatina, 2024.)

2020. i nizom naknadnih potresa pretrpjela znatna oštećenja te je u brzom pregledu ocijenjena kao neuporabljiva – dobila je tzv. crvenu naljepnicu (sl. 1 a i b).

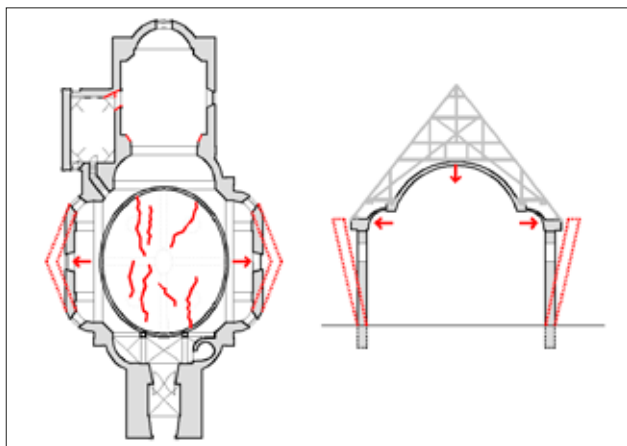
2 Prikaz glavnih pukotina na velikoj kupoli sa shemom glavnog mehanizma oštećenja – razmicanje vanjskih zidova uslijed razupornih sila kupole u poprečnom smjeru. Dodatna pojava ovog mehanizma je i slijeganje kupole prema dolje te povlačenje krovišta prema dolje (skica: J. Pojatina, 2021.)

podlogama oštećenja jasnije očitavaju. Veći pukotinski sustavi su utvrđeni na velikoj i maloj kupoli s dominantno uzdužnim smjerom rasprostiranja. Širina najvećih pukotina na velikoj kupoli iznosila je čak do 10 cm. Drugi sklop crkve s većim pukotinskim oštećenjima bili su uzdužni zidovi, posebice vrhovi uzdužnih zidova na kojima se pukotine evidentirane u vertikalnom pravcu rasprostiranja, karakteristično za otkazivanje zidova van ravnine. Također su značajne pukotine evidentirane na zvoniku, posebice na višim dijelovima i oko prozora (sl. 2).

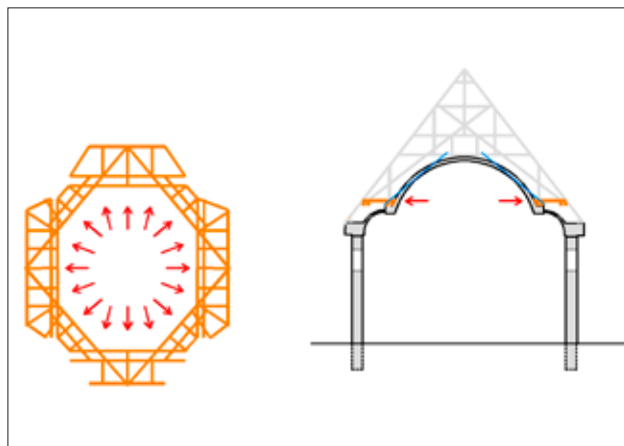
3 a i b Statička shema drvene rešetke kao vlačnog prstena u ležajnoj ravlini velike kupole – izvorno stanje prijenosa opterećenja. Na poprečnom presjeku plavo su označene pozicije izvorno uzidanih zatega (skica: J. Pojatina, 2021.)

U prvim danima nakon potresa pristupilo se izvođenju takozvanih hitnih mjera stabilizacije koje su imale za cilj spriječiti lokalna urušavanja i daljnju propagaciju oštećenja uslijed naknadnih manjih podrhtavanja tla. S obzirom da se prema rasporedu i smjeru pukotina moglo jasno raspoznati osnovni mehanizam oštećivanja kupole, kao hitne mjere u cilju stabilizacije izvedene su četiri čelične zatege u poprečnom smjeru u nivou pete kupole. Zatege su imale funkciju sprječavanja daljnjeg razmicanja ležajnih uzdužnih ravnina, što je prethodno bilo utvrđeno kao osnovni mehanizam oštećenja. Osim zatega, izvedena su lokalna podupiranja tjemениh ploha glavnih četiriju lukova glavnog broda (sl. 3 a i b).

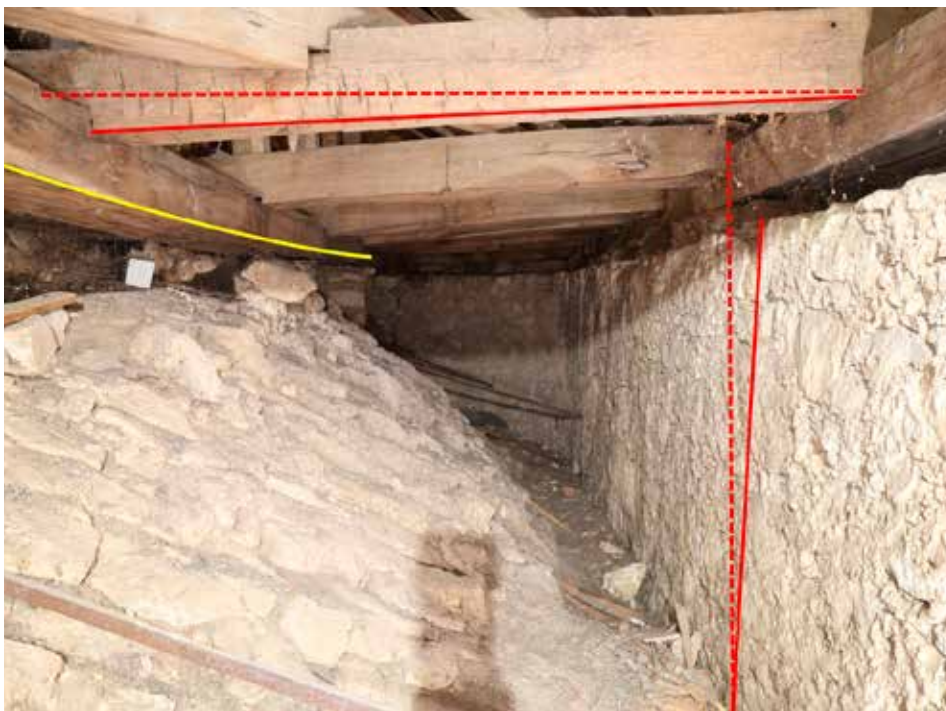
4 Demonstracija posljedica dugoročnih i potresnih pomaka krova (pogled s bočnoga svoda ispod drvene rešetke; kamera je bila nivelirana). Obrubna greda kupole savijena je prema dolje i na van, stoga je rešetka „potonula“ prema kupoli te se izmaknula prema nakošenom zidu (foto H. Turkulin, 2021.)

popuštala je i u funkciji prihvaćanja razupornih sila kupole te je neminovno došlo do savijanja obrubnih greda kupole na van i razmicanja ležajeva (sl. 4), koji su potom gurali zidove prema van. Ovakve kompleksne analize neizbježne su pri svakom inženjerskom sagledavanju složene problematike povijesnih krovišta, pa tako i ovog.

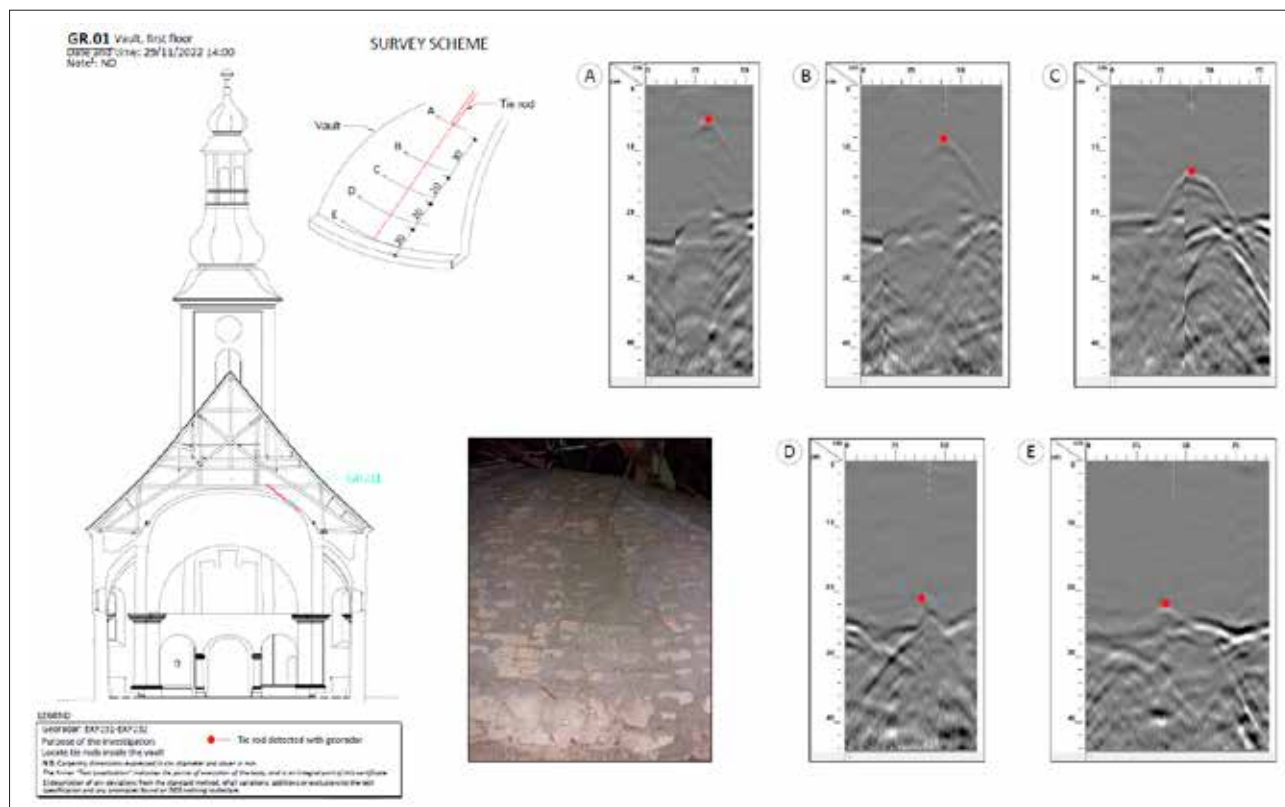
5 Grafički dio izvještaja s georadarskog mjerenja uzidanih čeličnih zatega u velikoj kupoli (izradio: F. Casarin, Expin S.l.r., 2022.)

Jedna od specifičnosti krovišta crkve u Pokupskom su i uzidane čelične zatega koje prolaze krov zidanu plohu svoda tangirajući unutarnju plohu, a prihvaćaju se s donje strane za vanjski zid u liniji rubnog pilastra, a s gornje strane za kosu veznu gredu glavnog nosača krovišta. Tako je krovište na jedinstven način poslužilo kao trajni stabilizacijski element u sklopu nosivosti velike kupole. U svrhu utvrđivanja točne pozicije uzidanih zatega, talijanski ispitni laboratorij za povijesne konstrukcije Expin S.r.l. iz Padove proveo je snimanje georadarom (sl. 5).<sup>8</sup> Ovdje se posebice želi naglasiti da bilo kakvo numeričko modeliranje zidane konstrukcije crkve s kupolom bez čeličnih zatega (kojih je samo u gornjem dijelu zidanog sklopa utvrđeno 12 komada) predstavlja jalov posao, bez ikakve stvarne korelacije s građevinom na terenu.

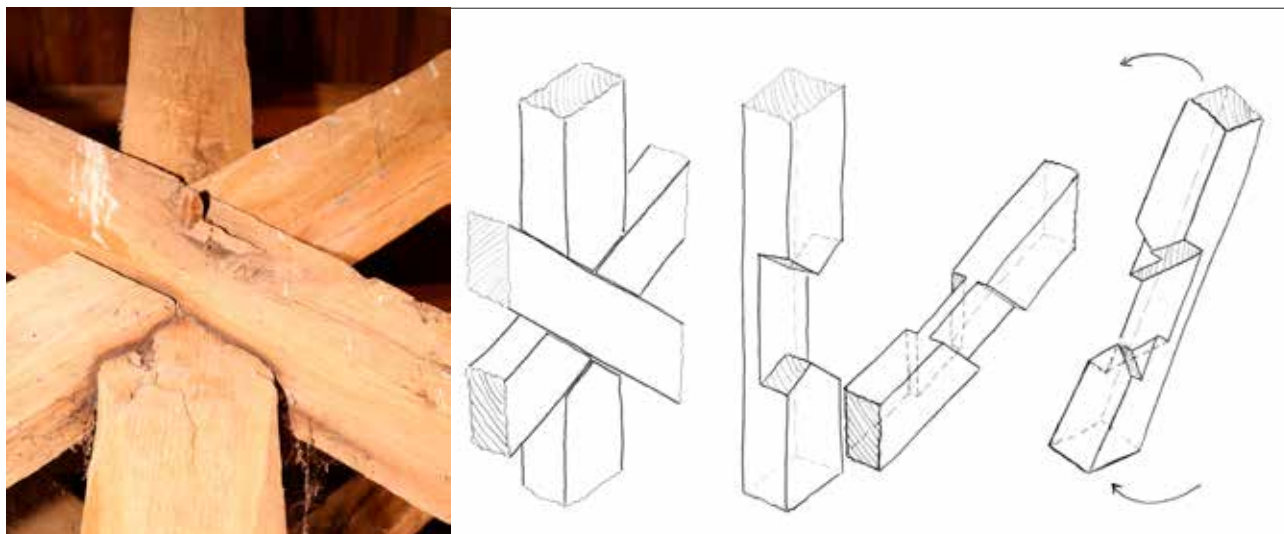
6 a i b Spoj križnog šesterokrakog sastavljanja vrijedan je tehnički detalj i tesarski izazov na ovoj konstrukciji. Iako su grede reducirane na samo 1/3 presjeka, u čvrstom sklopu predstavljaju puni presjek elemenata. Spoj, osiguran samo drvenim trnom, malo je razdvojen, što se može popraviti jednostavnim tesarskim zahvatom i osiguranjem skrivenim metalnim vijcima (foto i skica: H. Turkulin, 2021.)

stabilnost (sl. 6 a). Primjer rijetkoga spoja šesterokrakoga križnog prijelopa na spoju stupa visulje pajanti i kosnika predstavlja vrijedno i zanimljivo onodobno tehničko rješenje (sl. 6 b).

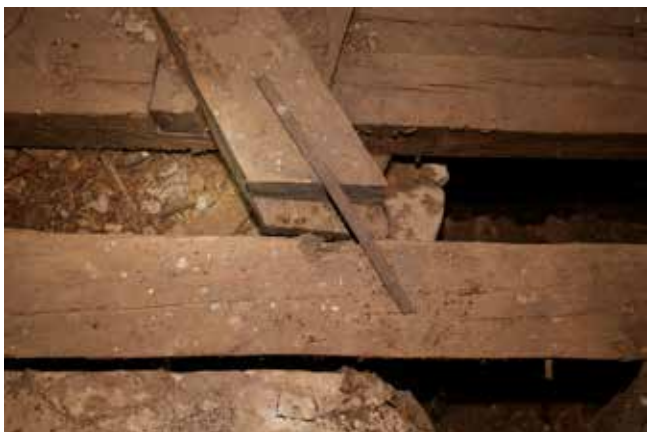
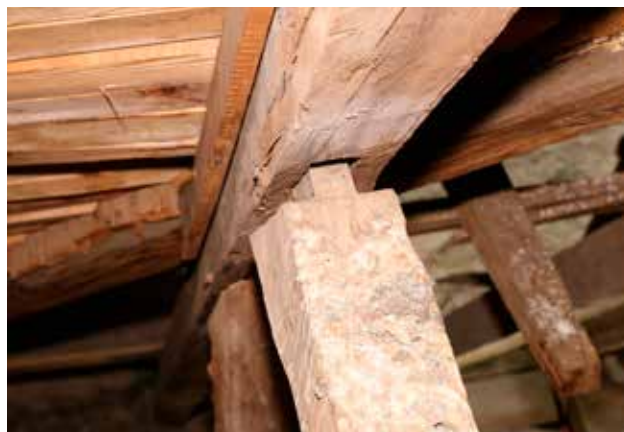
7 a i b Tamo gdje su spojevi potpuno otvoreni ranijim djelovanjima sila (lijevo) ili potresom (desno), potrebno je zamijeniti cjelokupne elemente ili njihove dijelove do spoja (foto: H. Turkulin, 2021.)

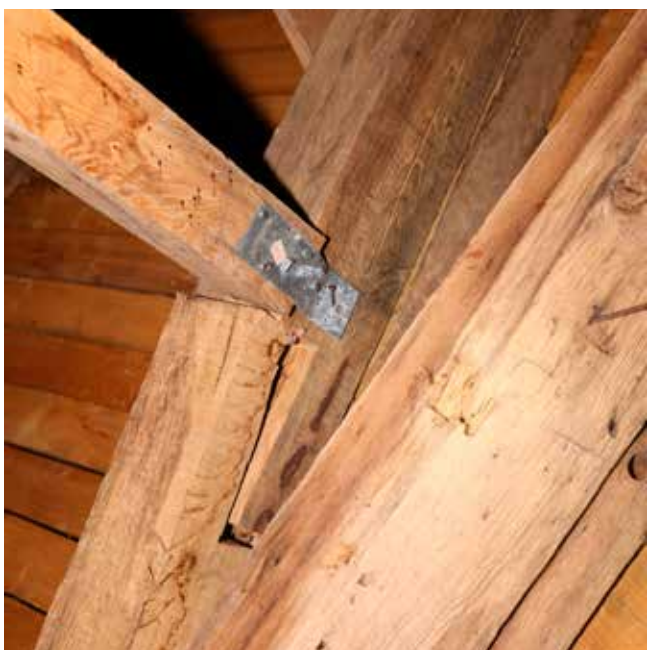
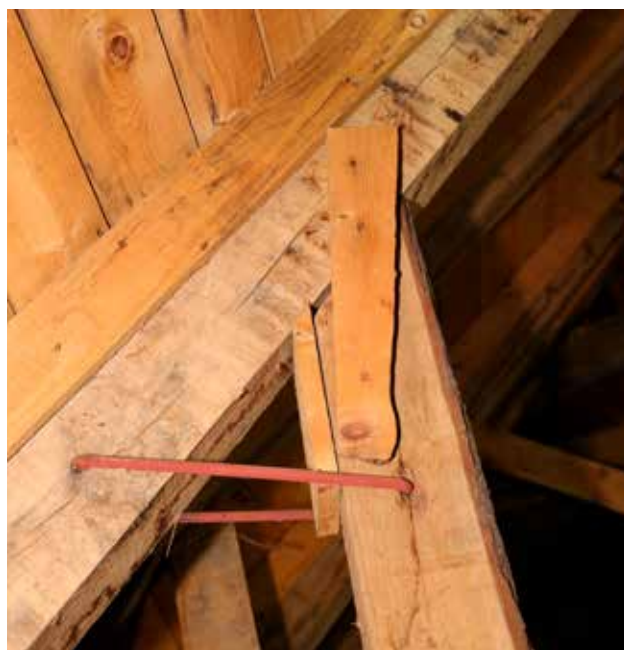
8 a i b. Na mjestima oštećenja krovišta bombardiranjem načinjeni su zahvati potpuno neadekvatne sanacije, kako s povijesno-tehničkog stajališta, tako i s aspekta zahtjeva pravilne tesarke tehnike i kvalitete izrade. Vidljiva su privremena podupiranja, neispravno izvedeni spojevi i pruručno osiguranje skobama i metalnim vezicama. Projektom sanacije ovakve elemente treba zamijeniti, a dijelove krova obnoviti adekvatnim drvenim dijelovima i spojevima (foto: H. Turkulin, 2021.)

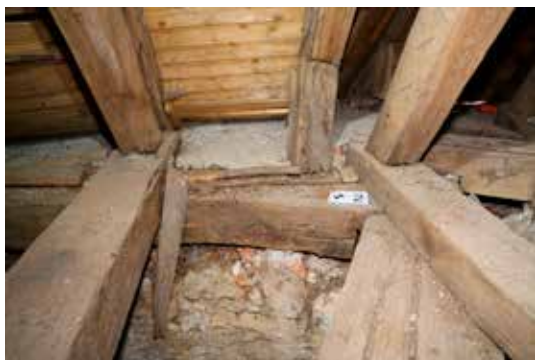
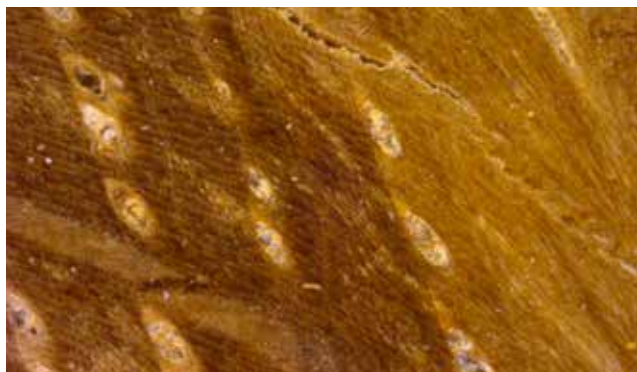
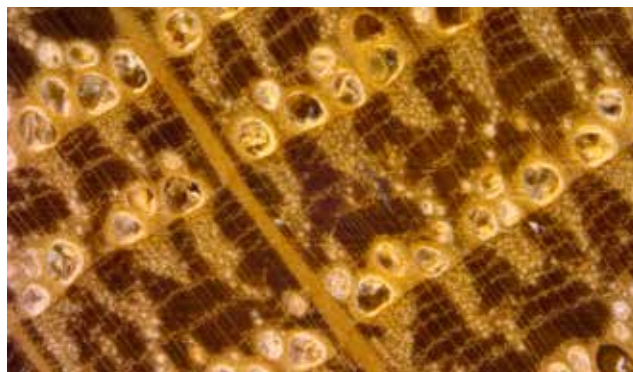
9 a, b, c, d i e Dvostruka nazidnica, od kojih je vanjska naknadno zabetonirana. To je dodatno potaknulo njezinu trulež, kao što rezistogram pokazuje normalni otpor probijem kroz unutarnju, i izostanak otpora (narančasto) kroz trulo drvo vanjske nazidnice. Mikrografije uzoraka pokazuju zdravu strukturu poprečnog presjeka unutarnje nazidnice i potpuno razorenu strukturu uzidanog drva (foto H. Turkulin (2021.), rezistogram i mikrografije LDG (2020.)

Najveći i najčešći problem trajnosti drvenih dijelova u povijesnim građevinama predstavlja stanje drva na ležajevima i u zidnim usadima. Oni su trajno podložni vlaženju i slabom isušivanju jer su nazidnice na povijesnim građevinama bile uzidane (najčešće opekem) na vrh vanjskih zidova (sl. 9 a). Slaba prozračenost kutnoga prostora krovšta, te moguće češće prokišnjavanje (pogotovo u uvalama pokrova), doveli su mjestimično do razvoja gljiva truležnica. Na crkvi je ta pojava redovita na ležajevima, ali zbog prirodne postojanosti hrastovine i ventilacije krovšta, trulež je ograničena poglavito na nazidnice, krajeve greda rešetke te usade kosnika i rogova (sl. 9 b, c, d i e). U prostoru se nađe drvo oštećeno drvojednim kukcima, ali je to ograničeno na zone bjeljike, u plitkom opsegu, pa se takva šteta može smatrati zanemarivom. Tamo gdje je opseg zaraze intenzivniji, međutim, elementi su označeni za popravak ili izmjenu. Završni rezultat ispitivanja drva i konstrukcije je mapiranje nađenih i zabilježenih oštećenja, deformacija, lomova ili pomaka. Na slikama

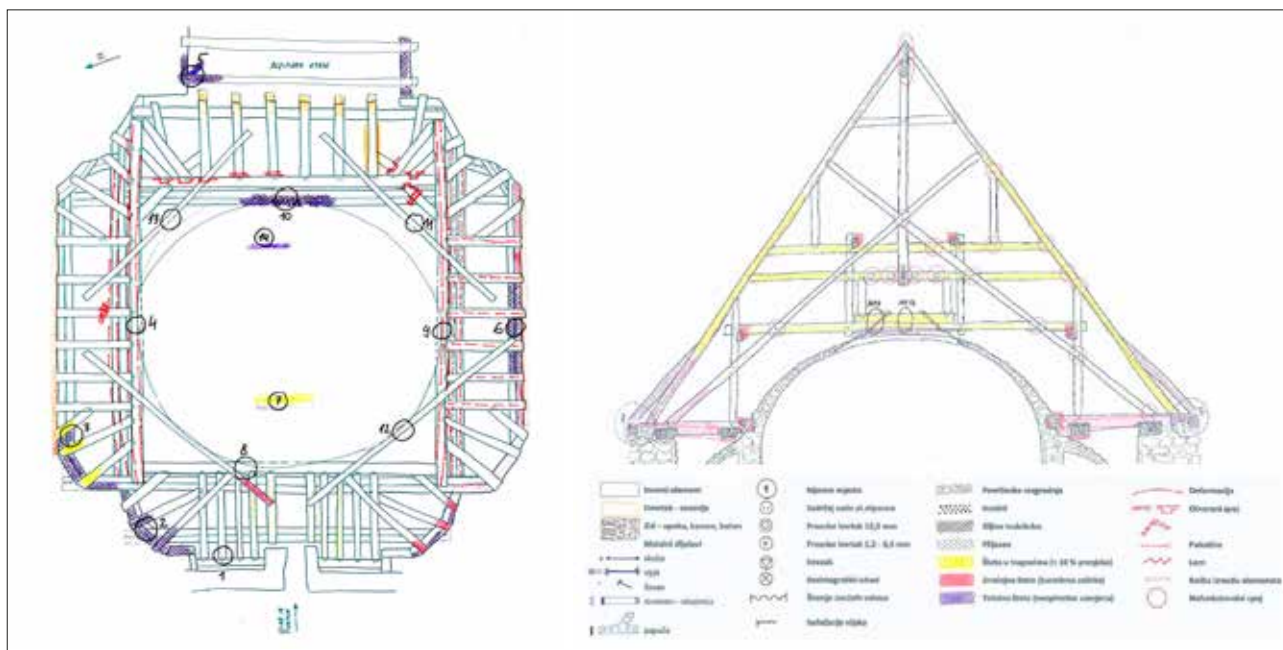
(sl. 10 a i b) je informativno prikazan način mapiranja u Pokupskom koji omogućuje detaljno planiranje radova sanacije ili rekonstrukcije.<sup>17</sup>

10 a i b 3D Mapiranje rezultata detaljnog pregleda ispitivanja drva i konstrukcije (skice izradio H. Turkulin, 2021)

Zaključno se u ocjeni stanja daju smjernice za popravak i pojačanje drvene krovne konstrukcije koje su se ovdje prije svega odnosile na ležajne i uzidane dijelove drvenih greda, prvenstveno u nivou donje horizontalne rešetke (sl. 10 a i b), ali i drugih ležajnih dijelova. Na 3D ilustraciji modela krovšta (sl. 11 a i b) crvenom su bojom označeni dijelovi krovšta za zamjenu. Spojeve (prijeklope, učepljenja) potrebno je po potrebi pritegnuti te osigurati novim drvenim trnovima i dodatno čeličnim vijcima. Sve ranije neadekvatne intervencije potrebno je otkloniti te umjesto tih dijelova (koso podupirući stupovi, daskama obijeni rogovi ili kosnici) nanovo izvesti kvalitetnom građom.

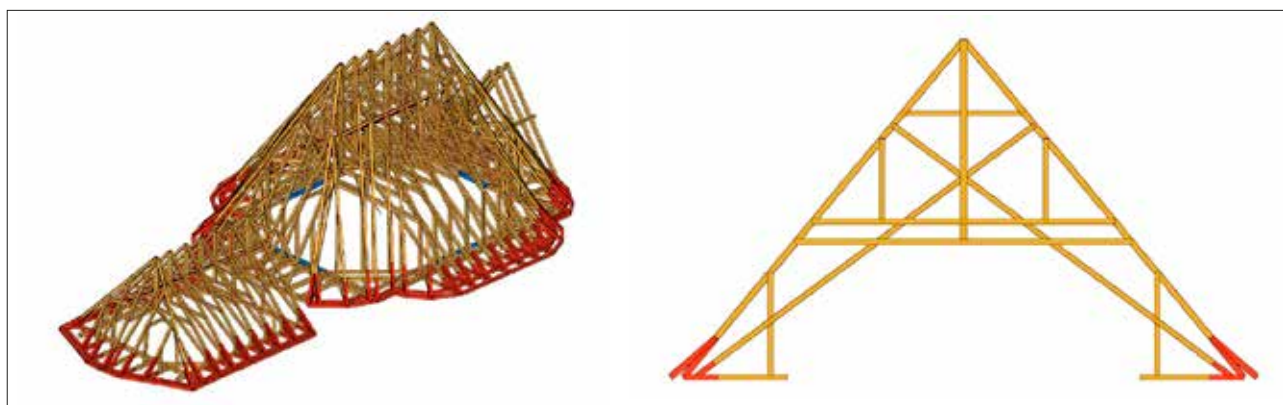
11 a i b 3D prikaz modela krovišta s označenim dijelovima presjeka za zamjenu (model izradili: J. Pojatina i T. Horvat, Studio Arhing, 2022.)

ili kompletnih elemenata krovne konstrukcije, sanaciju spojeva, tj. pritezanje i osiguranje učepljenja i prijeklopa pojedinih elemenata, osiguranje adekvatne ventilacije prostora te sanaciju pokrova na mjestima curenja. Projektom obnove ocijenjena je mehanička otpornost i stabilnost konstrukcije na sva predviđena vertikalna i horizontalna djelovanja te su dani detalji konstruktivnog pojačanja spojeva konstrukcije s ciljem povećanja duktilnosti spojeva pri cikličkom opterećenju.<sup>18</sup> Stabilizacija krovišta iznad glavnog broda osigurana je samim oblikovanjem (šatorasti oblik), ali je dodatno i podaščana, dok je stabilizacija krovišta iznad apside osigurana novom sljemenom gredom  $b/h=10/16$  koja se izvodi obostrano uz vrh vlačnog stupa te povezuje s krovijem iznad glavnog broda. Sve lokalne zamjene predviđene su u

drvu razreda čvrstoće najmanje D30 prema HRN EN 338 (hrastovina), tradicijskim tesarskim spojevima (sl. 14).<sup>19</sup>
