Ramona Mavar, Martina Ožanić

# Konstruktivska sanacija nakon potresa i pristup zaštiti i očuvanju zidnih slika u crkvi sv. Nikole biskupa u Jastrebarskom

Povijesna slojevitost župne crkve sv. Nikole biskupa u Jastrebarskom očituje se u dominantnim kasnobaroknim i neostilskim arhitektonskim obilježjima, kao i u postojanju više slikanih slojeva, među kojima je osobito značajan oslik s kraja 18. stoljeća koji je ovim istraživanjima pripisan u Zagrebu nastanjenom slikaru Antonu Archeru (Zagreb, †1807.). Potresi 2020. godine nanijeli su ozbiljnu štetu i crkvi u Jastrebarskom, zbog čega je bilo nužno provesti prvo radove hitnih intervencija, a potom i konstrukcijske obnove. Projekt pojačanja građevinske konstrukcije crkve predvidio je na svodovima s donje strane injektiranje s postavljanjem sustava FRM armaturnih mrežica od karbonskih vlakana preko pukotina, no ovu metodu nije bilo moguće provesti jednako na svim mjestima zbog postojanja vrijednoga oslika, stoga je pristup njegovoj zaštiti i očuvanju zahtijevao naročito veliku pažnju i individualno prilagođavanje svakoj pojedinoj poziciji unutar objekta. Usporedno s izvođenjem zahvata punoplošne sanacije s gornje strane svodova, proved

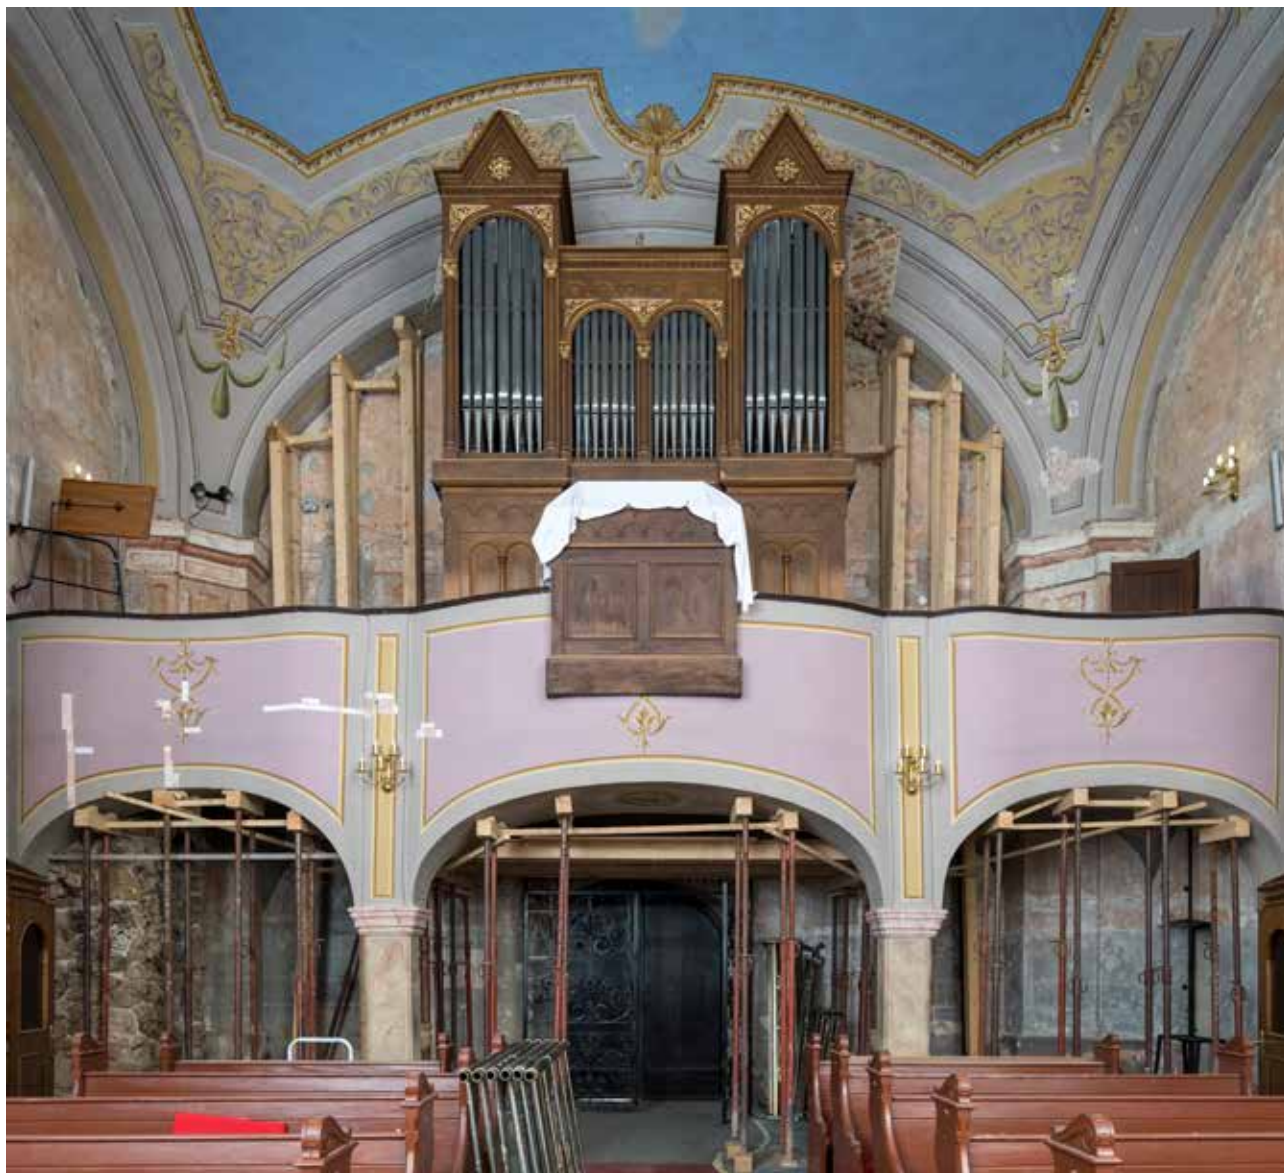
5 Pogled prema pjevalištu – podupiranje nestabilnih dijelova kroz hitne intervencije (foto: Katarina Gavrilica, HRZ, 2022.)

godine nitko nije mogao predvidjeti. Oštećenja na župnoj crkvi u Jastrebarskom bila su tolika da je bila nesigurna za boravljenje, odnosno privremeno neupotrebljiva i označena tzv. žutom naljepnicom, a sukladno tome propisane su hitne mjere zaštite podupiranja ugroženih konstruktivnih elemenata.<sup>23</sup> Stabilizacija je izvedena podupiranjem oštećenih pojasnica trijumfalnoga luka i zapadnog zida pjevališta podupiračima na drvenim remenatama (sl. 5).<sup>24</sup> Usporedo je napravljen Elaborat ocjene postojećeg stanja s prijedlogom radova sanacije,<sup>25</sup> a potom je uslijedila

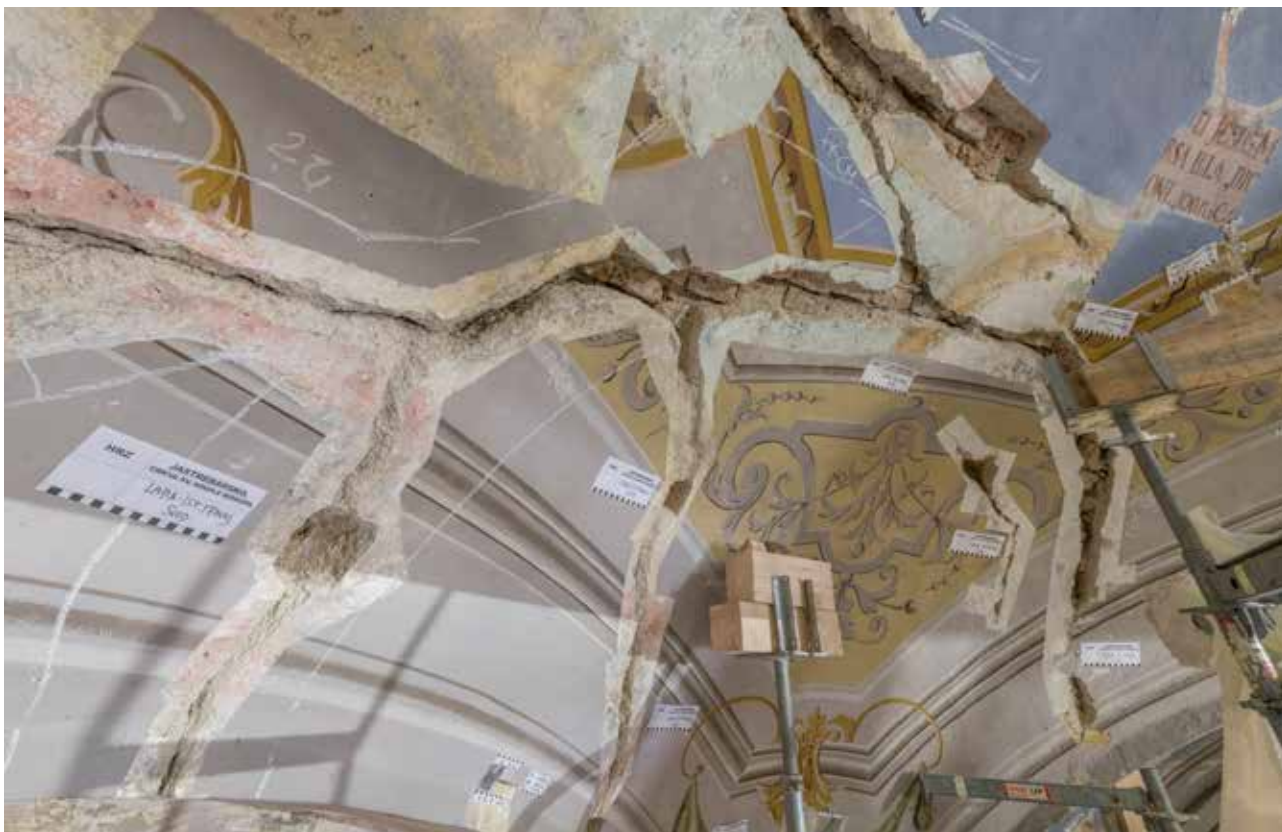
7 Istočni svod, ciljane sonde duž pukotina (foto: Katarina Gavrilica, HRZ, 2023.)

sjevernog zida sa zvonikom. Probama mehaničkog čišćenja naknadnih naliča i slikanih slojeva kirurškim skalpelima provjerila se lokalna prisutnost i stanje kasnobaroknoga slikanog sloja i njegovog sadržaja, a zatim su se ciljano duž pukotina izvele manje građevinske sonde kako bi se utvrdio stupanj oštećenja nosioca (sl. 7). Zbog prirode i razine oštećenja konstrukcije, izvođač je za potrebe protu-potresnih ojačanja prema projektu na određenim mjestima neophodno trebao ukloniti veću površinu izvorne žbuke s oslikom do građe. Kako bi se nepovratno ukidanje najstarijega reprezentativnog sloja kontrolirano izvelo, bilo je potrebno očistiti veću površinu oslika od naknadnih slojeva duž cijele pukotine te precizno odrediti i sadržaju prilagoditi granice njegova uklanjanja. Invazivnijim zahvatima i uklanjanju dijela oslika pristupilo se uz odobrenje nadležnih konzervatora tek nakon uvida u nalaze i razmatranja mogućih rješenja s nadzornim inženjerom konstrukcije i restauratorima. Na mjestima gdje je to bilo izvedivo, pristup sanaciji se djelomično izmijenio i prilagodio rezultatima sondiranja. Ukoliko su istraživanja utvrdila postojanje vrijednoga figuralnog prizora ili sličnog značajnijeg nalaza, metoda sanacije trebala se prilagoditi novonastalim otkrićima kako bi se oslik maksimalno sačuvao. Na mjestima pukotina gdje su sonde pokazale jednobožno oslikane plohe

ili dijelove koji se ponavljaju i jednostavno se mogu rekonstruirati, a bila su mjesta ozbiljnijih oštećenja koja nisu bila samo površinska već i konstrukcijska, odlučeno je da se nakon dokumentiranja nalaza mogu ukloniti i sanirati postavljanjem sustava FRCM mrežica. Međutim, tako nešto nije bilo dopušteno na mjestima gdje je pronađen izuzetno kvalitetan nalaz, poput plohe iznad prozorskoga otvora na zapadnom zidu pjevališta, ujedno i jednom od najugroženijih pozicija, na kojoj se oslik sačuvao metodom transfera, odnosno odvajanja slikanoga sloja zajedno sa žbukom (*stacco*). Budući da je ustanovljeno da su novonastale pukotine mahom stara oštećenja, koja su već u dva navrata bila sanirana krpanjem,<sup>36</sup> na brojnim je spornim mjestima bilo dovoljno spomenute zakrpe pažljivo i uredno ukloniti, a površinu izvornika uz njih mehanički očistiti od naknadnih slojeva kako bi se najstariji slikani sloj istražio i dokumentirao prije sanacije građevinskim injektiranjem. Tamo gdje su pukotine bile većinom površinske, neovisno o kvaliteti slikanoga prikaza, pristupilo se samo konzervatorsko-restauratorskom injektiranju. Svi nalazi istražnih radova su se temeljito i precizno dokumentirali (foto i

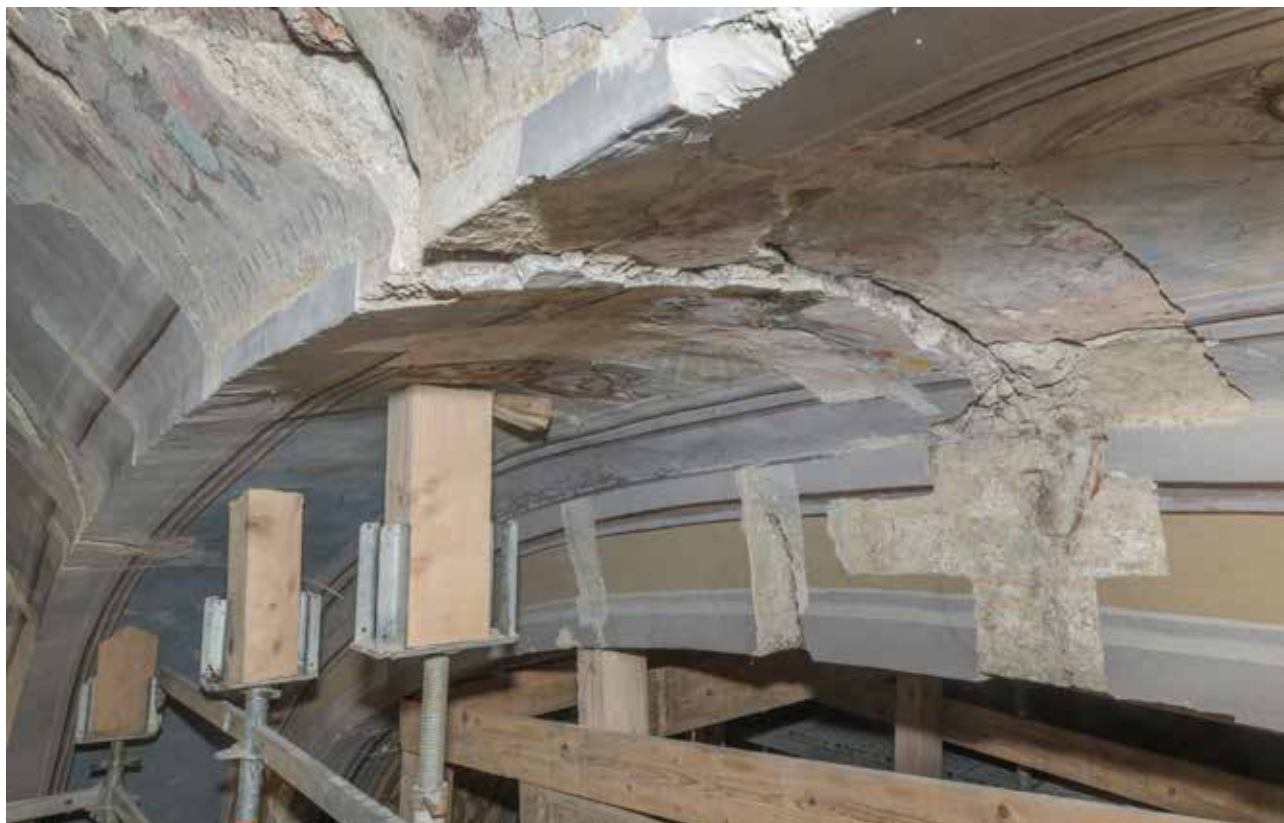
8 Slavoluk – pomak u građi (foto: Katarina Gavrilica, HRZ, 2023.)

Svodeni slavluk je nakon potresa zadobio značajnije pukotine koje su ugrozile mehaničku otpornost konstrukcije. Na tjemenu je bio očit veći pomak u građi presjekom čitavog profila (sl. 8), a narušena stabilnost trijumfalnog luka uzrokovala je i ozbiljne pukotine na dodirnom dijelu svoda lađe i svetišta. Na svodnim konkavama nastale su dugačke pukotine koje su od pojasnica dijagonalno sezale sve do tjemena svoda. Nakon istraživanja označenih pozicija i uklanjanja starih žbukanih nadoknada, utvrđeno je da se na izvornom sloju oko središnjih slikanih medaljona u perifernim zonama svih svodnih kapa te na svodu slavluka i podgledu trijumfalnog luka nalazi oslik jednostavnijeg sadržaja. Radi se o ponavljanim dijelovima kompozicije s prikazima dekorativnih bordura, ukлада i cvjetnih girlandi prilično lošeg stanja očuvanosti, tek na razini otiska lokalnog obojenja s

tragovima izbrisanih i izluskanih slikanih detalja. Stoga je na tim površinama bilo moguće izvesti nužne invazivnije zahvate učvršćenja građe FRCM sustavom. Površina žbuke oko pukotina pažljivo je odstranjena do nosioca u pojasu širine 50 cm, a ukinuti dijelovi oslika koji su bili žrtvovani radi sanacije prethodno su dobro grafički i fotografski dokumentirani. Ipak, odlučeno je da se fragment prikaza cvjetne girlande na dodirnom dijelu svoda lađe uz svodeni slavluk odvoji na privremeni nosilac i sačuva transferom.<sup>40</sup> Iako je ponavljjan na istovjetnim pozicijama svoda, ovaj motiv oslika nigdje drugdje nije pronađen u tako dobrom stanju (sl. 9). Na ovaj se način tako osigurao ogledni primjer

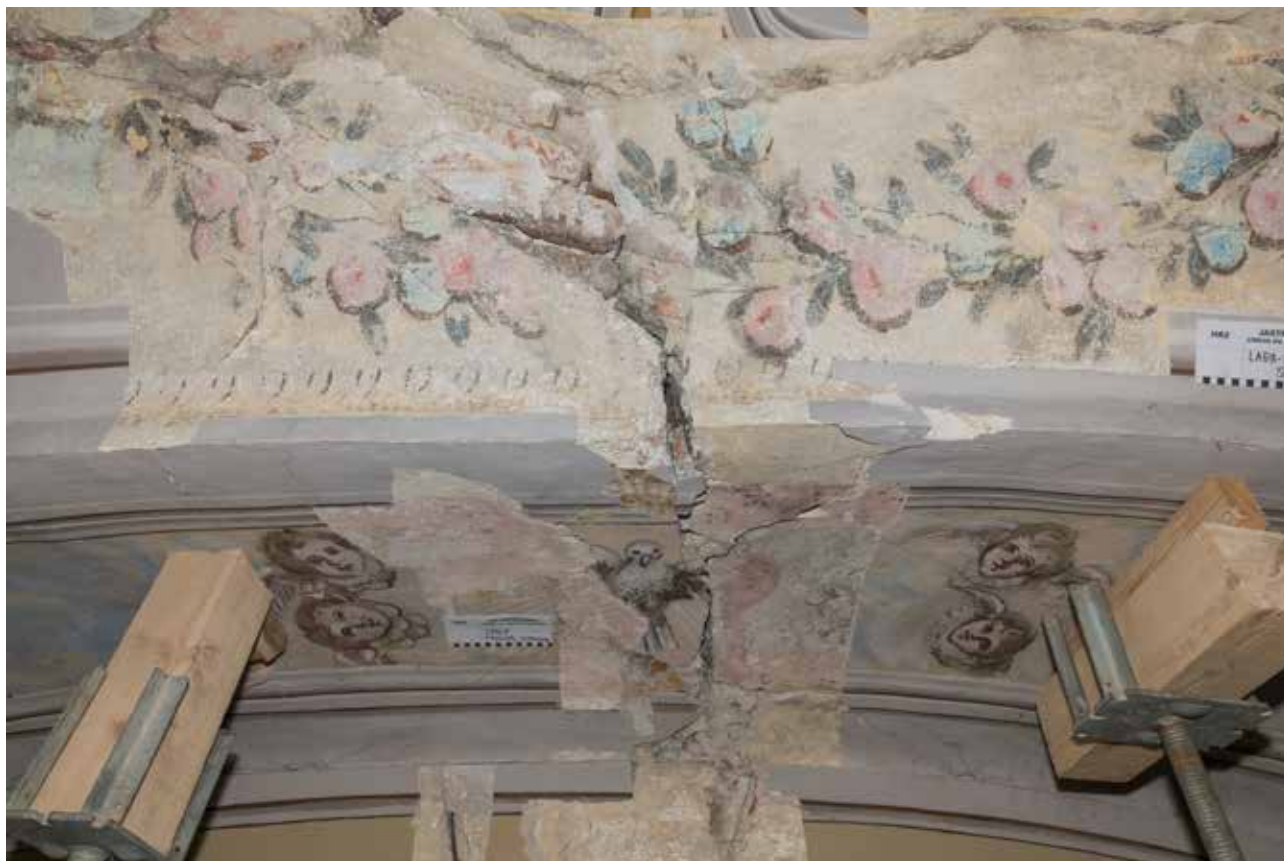
9 Istočni svod – cvjetna girlanda (foto: Katarina Gavrilica, HRZ, 2023.)

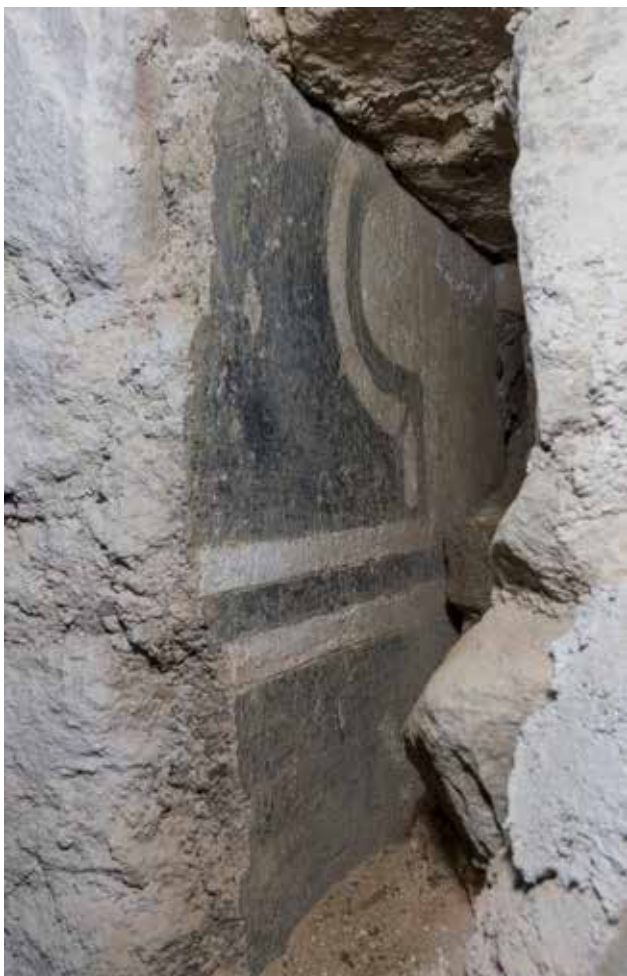
10 Izvorni uglovni kvadri zida zvonika (foto: Katarina Gavrilica, HRZ, 2023.)

U zapadnom traveju lađe, gdje se velika pukotina protezala niz središnju okomitu os sjevernog zida, istraživanjima je utvrđeno da se radi o reški.<sup>42</sup> Naime, zid crkve je na tom mjestu dograđen na korpus zvonika te je spoj dviju odvojenih konstrukcija uzrokovao oštećenja i u prethodnim potresima. Tome je svjedočila intervencija u obliku velike zakrpe u luneti zida, koja je uklonjena kako bi se na tom mjestu izveo zahvat sanacije FRCM mrežicom i sidrima

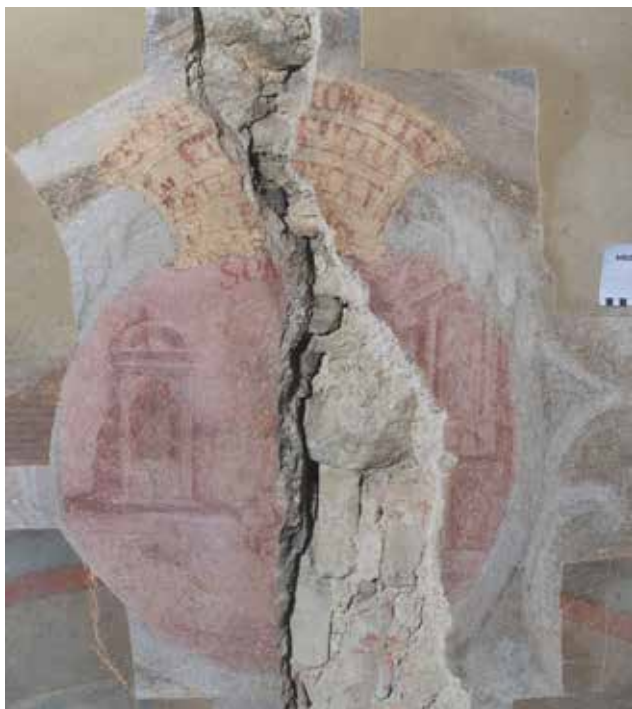
11 Oslík iznad nadvoja prozora na zapadnom zidu – detalj oštećenja (foto: Katarina Gavrilica, HRZ, 2023.)

Na pjevalištu su dodatno oštećenje predstavljale i dvije velike paralelne pukotine na zapadnom zidu koje su narušile statiku nadvoja prozora. Postupak sanacije istih nužno je zahtijevao uklanjanje površine izvorne žbuke do nosioca u širini do 1,8 metara. Istraživanjem spomenutih oštećenja, iznad prozora otkriven je monokromno naslikan iluzionirani medaljon nepotpunog sadržaja s figuralnom scenom u ružičastim tonovima (sl. 11). Pretpostavka je da se ista kompozicija oslika vezana uz prozorski otvor ponavlja na svakom zidu lađe,<sup>46</sup> pa tako i na sjevernom zidu zapadnog traveja, gdje je umjesto fizički izvedenog otvora naslikan iluzionistički prikaz oslikane prozorske niše po uzoru na one stvarne na drugim zidovima. Zbog tipičnih oštećenja koja obično nastaju na tim mjestima nakon potresa, izvorni je oslik iznad svih prozora u lađi u prošlosti već bio u određenoj mjeri stradao te je uglavnom ukinut velikim

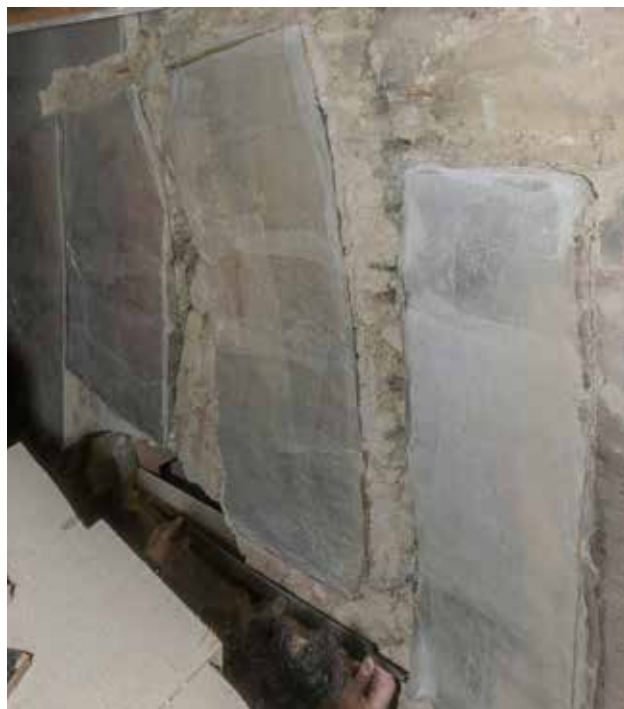
12 Izvedeni *facing* na naslikanom medaljonu iznad nadvoja prozora na zapadnom zidu (foto: Katarina Gavrilica, HRZ, 2023.)

Sam prikaz spomenutog *grisaille* medaljona u iluzionistički naslikanom štuko okviru bio je razjedinjen dvjema velikim vertikalnim pukotinama te je dodatno nasred same naslikane scene bio prekinut i velikom žbukanom zakrpom kao starom intervencijom. Kako se perkusijskim testom ustanovilo da je sloj žbuke s oslikom ionako već praktički odvojen od podložnoga žbukano sloja, odabrana je tehnika

je zaštićen privremenim *facingom*<sup>38</sup> (od sloja japanskog pa-pira vezanim 3%-tnom otopinom celuloznog ljepila Tylose MH300 u destiliranoj vodi), koji je uklonjen nakon građe-vinskog injektiranja. To je učinjeno kako bi se izbjegle po-sljedice eventualnog curenja injekcijske smjese po površini slikanog sloja. Nešto čvršćim *facingom* (5%-tnom otopinom Paraloida B72 u acetonu preko sloja japanskog papira) za-štićeni su kritični i nestabilni dijelovi žbuke s oslikom kako bi se površinski ojačali i kako bi se spriječila oštećenja od mehaničkog stresa uzrokovanog obijanjem žbuke u pred-stojećim građevinskim zahvatima.<sup>39</sup>

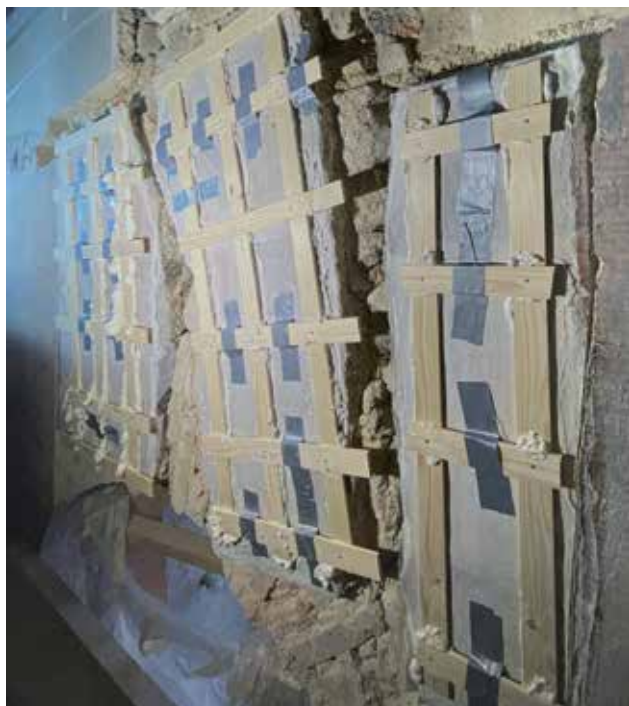
13 Čvrsti nosilac *facinga* na naslikanom medaljonu iznad nadvoja prozora na zapadnom zidu (foto: Katarina Gavrilica, HRZ, 2023.)

*stacco* kojim se slikani sloj odvaja zajedno sa slojem pripadajuće žbuke. Ustanovljena oštećenja sugerirala su uklanjanje oslika u tri zasebna fragmenta čiji su se oblik i veličina odredili prema sadržaju oslika, ali i praktičnoj vjerojatnosti uspješne izvedbe cijelog postupka, uzimajući u obzir skučen manipulativni prostor same pozicije. Kao prvi korak izvedena je priprema površine ulomaka slike mehaničkim čišćenjem naknadnih naliča s izvornog slikanog sloja kirurškim skalpelima. Ovaj se dio procesa zbog relativno sporog odvijanja uglavnom usmjerio na sam središnji prikaz medaljona i natpis iznad njega, dok je, zbog vremenskog ograničenja, manji ostatak površine fragmenata ipak ostao neočišćen.<sup>49</sup> Motiv medaljona je dobro dokumentiran precrtavanjem likovnog sadržaja na prozirnu foliju u omjeru 1:1, kako bi se kasnije prema tome mogao točno odrediti položaj svakog od triju fragmenata u međusobnom odnosu. Na foliju su također ucrtani obrisi luka pojasnice i prozorskog nadvoja u odnosu na precrtani motiv. Na ovako pripremljenoj površini izveo se *facing* od japanskog papira i sloja pamučne gaze natopljenih 25 %-tnom otopinom Paraloida B72 u acetonu (sl. 12). Tamo gdje su rubovi ulomaka bili povezani s ostatkom oslika, žbuka je precizno zarezana i oslobođena, dok je pristup bridovima svakog od fragmenata bio moguć sa suprotne strane zahvaljujući prethodno uklonjenim žbukanim zakrpama uz njih. Izrađen je čvrsti nosilac *facinga* sastavljen od konstrukcije savitljivih drvenih letvica koji je, nakon sušenja prethodnih slojeva, na površinu pričvršćen poliuretanskom pjnom (sl. 13), a zatim se pristupilo pažljivom i postepenom odvajanju fragmenata oslika sa žbukom od donjih slojeva umetanjem tankih dugačkih pila i uskih

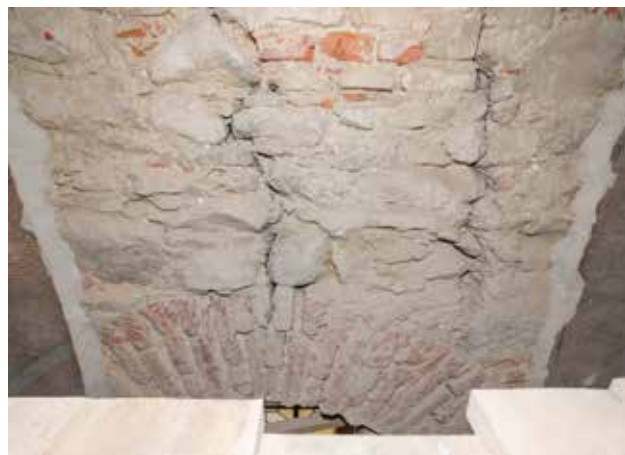
14 Zid iznad nadvoja prozora nakon transfera (foto: Katarina Gavrilica, HRZ, 2023.)

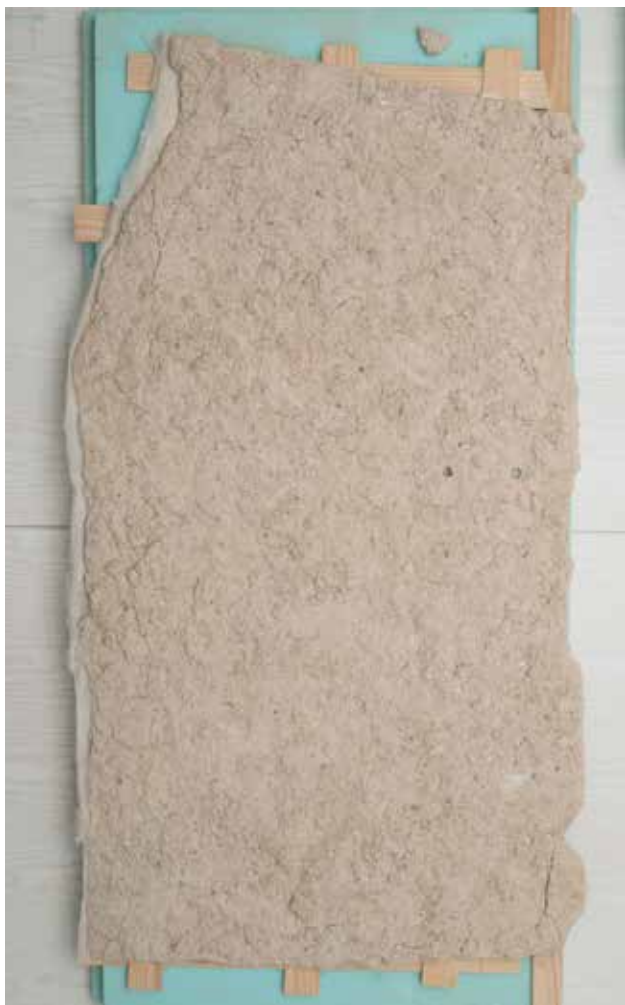
15 Jedan od ulomaka oslika nakon transfera (foto: Katarina Gavrilica, HRZ, 2023.)

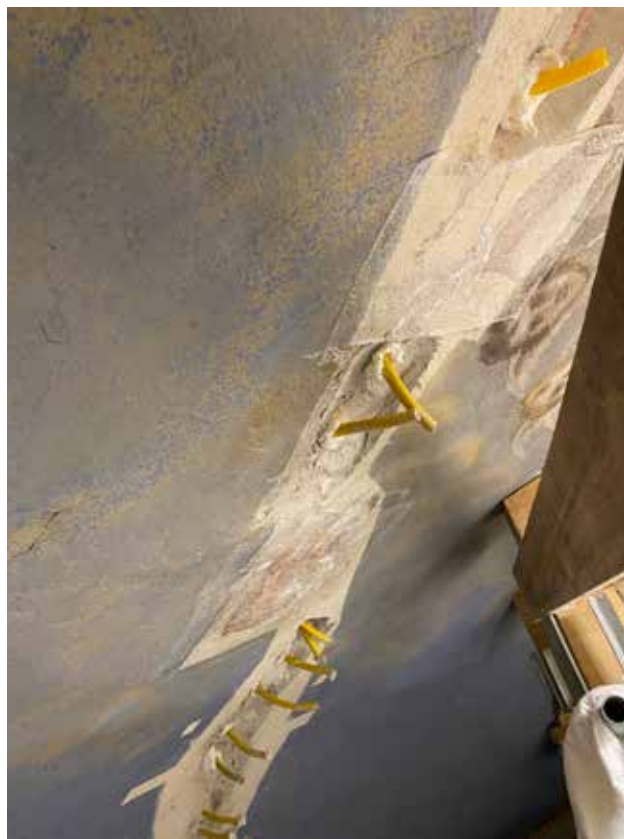
16 Građevinsko injektiranje (foto: Katarina Gavrilica, HRZ, 2023.)

Zahvati sanacije ipak su na većini ispitanih pukotina svedeni na građevinsko injektiranje koje nije zahtijevalo uklanjanje pojasa oslikane površine šireg od 10-20 cm. Na dijelovima gdje je istraživanjem utvrđen bogatiji sadržaj s naznakama figuracije oslik se, na prijedlog restauratora i konzervatora, nastojao maksimalno sačuvati, pa su se inicijalno planirani opsežniji zahvati ograničili na one manje invazivne. Takav pristup primijenjen je na području tjemena obaju svodova lađe gdje dijelovi pukotina presijecaju velike naslikane ovalne središnje medaljone i na

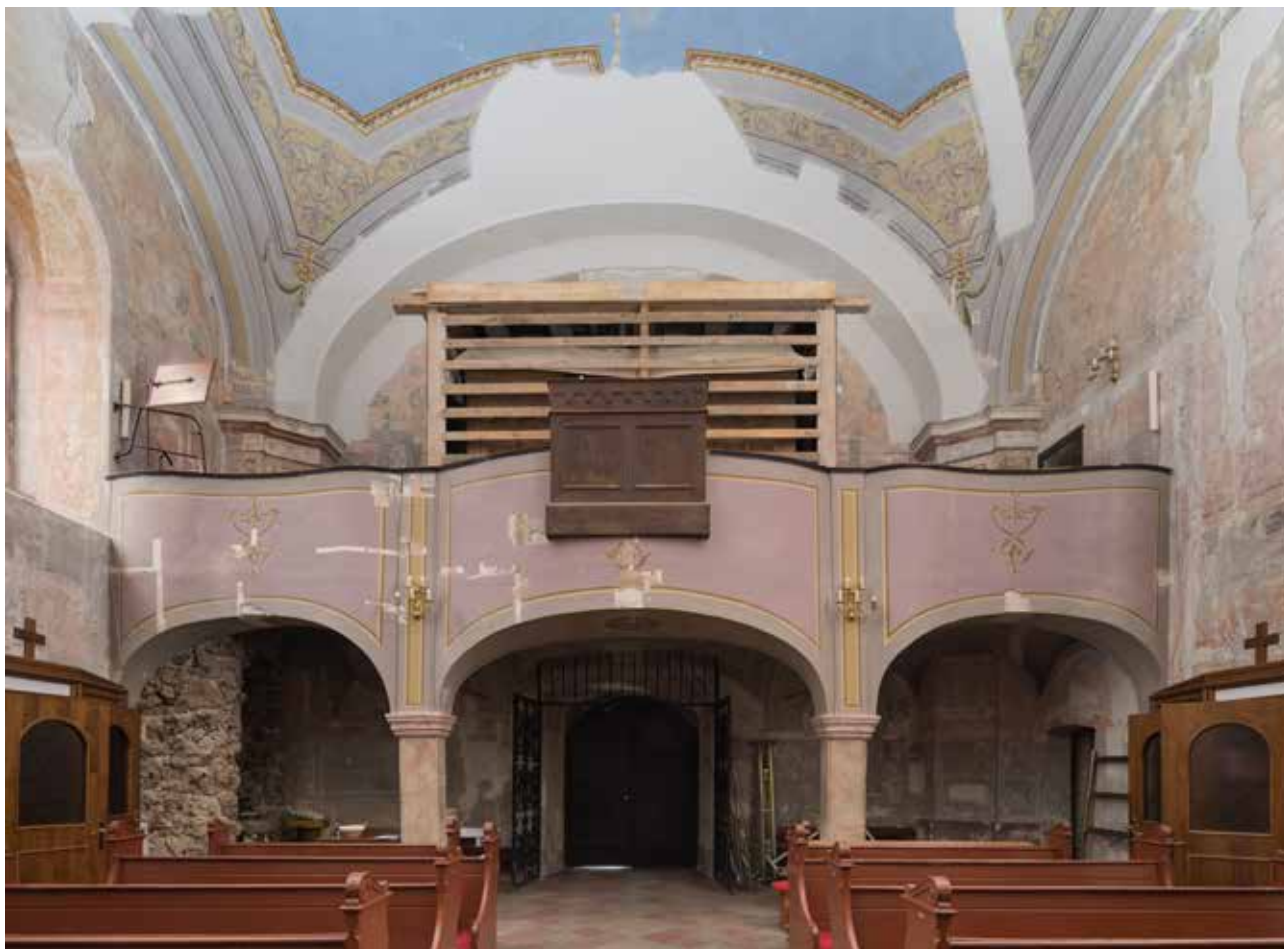
17 Pogled prema pjevalištu nakon završenih radova (foto: Katarina Gavrilica, HRZ, 2023.)

Na mjestima svih izvedenih zahvata konstrukcijske sanacije u unutrašnjosti, izvođač građevinskih radova aplicirao je nadoknade sanacijskom žbukom s vapnenim vezivom (*Mape-antique intonaco NHL*, proizvođač Mapei). Površina tih nadoknada ostala je upuštena oko 1 cm radi

moгуćnosti nanošenja restauratorske žbuke u sklopu budućih konzervatorsko-restauratorskih radova (sl. 17-20). Na nekolicini mjesta na svodu lađe je nadoknada izvorne geometrije arhitekture pri žbukanju ipak predstavljala izazov, poput tjemena svodenog slavoluka s trijumfalnim lukom, jer nije bilo dovoljno idealnog prostora za sustav ojačanja. Zbog nepravilne i nedosljedne strukture građe izmaknute oštećenjima te zbog debljine novog reintegracijskog sloja nije svugdje bilo moguće savršeno pratiti napete obrise arhitektonske forme. Te malobrojne nepravilnosti ipak su neznatne i budućom ih je restauratorskom obradom moguće naknadno popraviti.

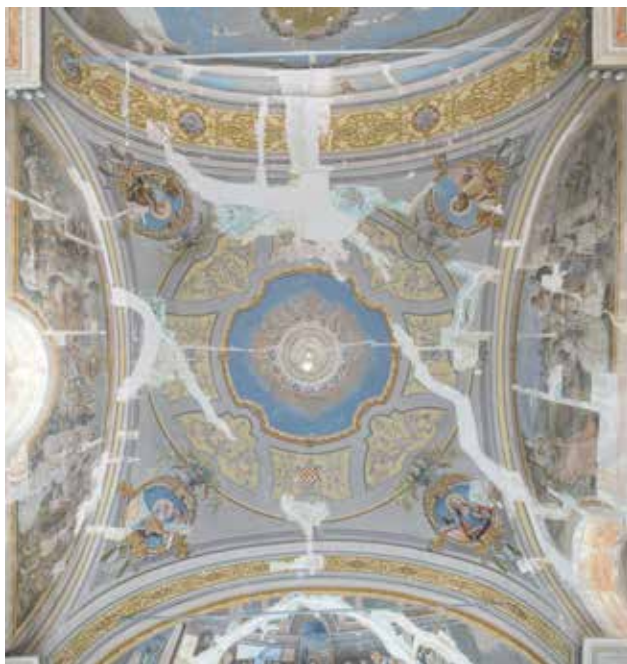
18 Svod svetišta nakon završenih radova (foto: Katarina Gavrilica, HRZ, 2023.)

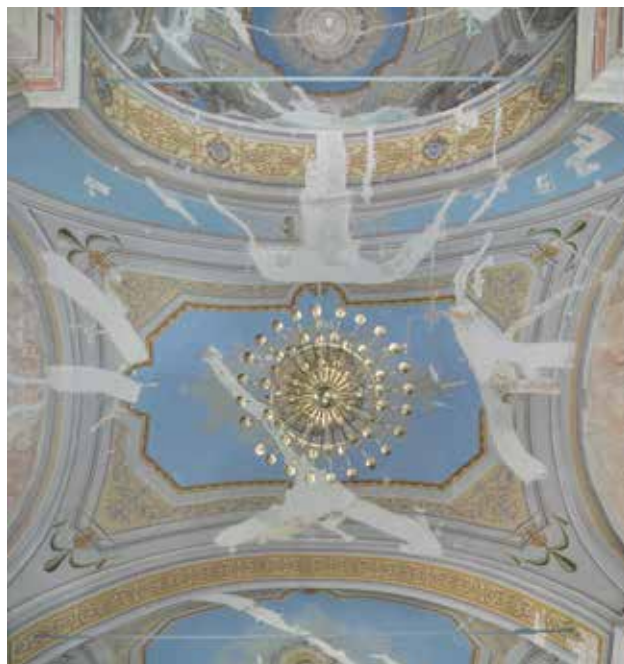
19 Istočni svod i slavoluk nakon završenih radova (foto: Katarina Gavrilica, HRZ, 2023.)

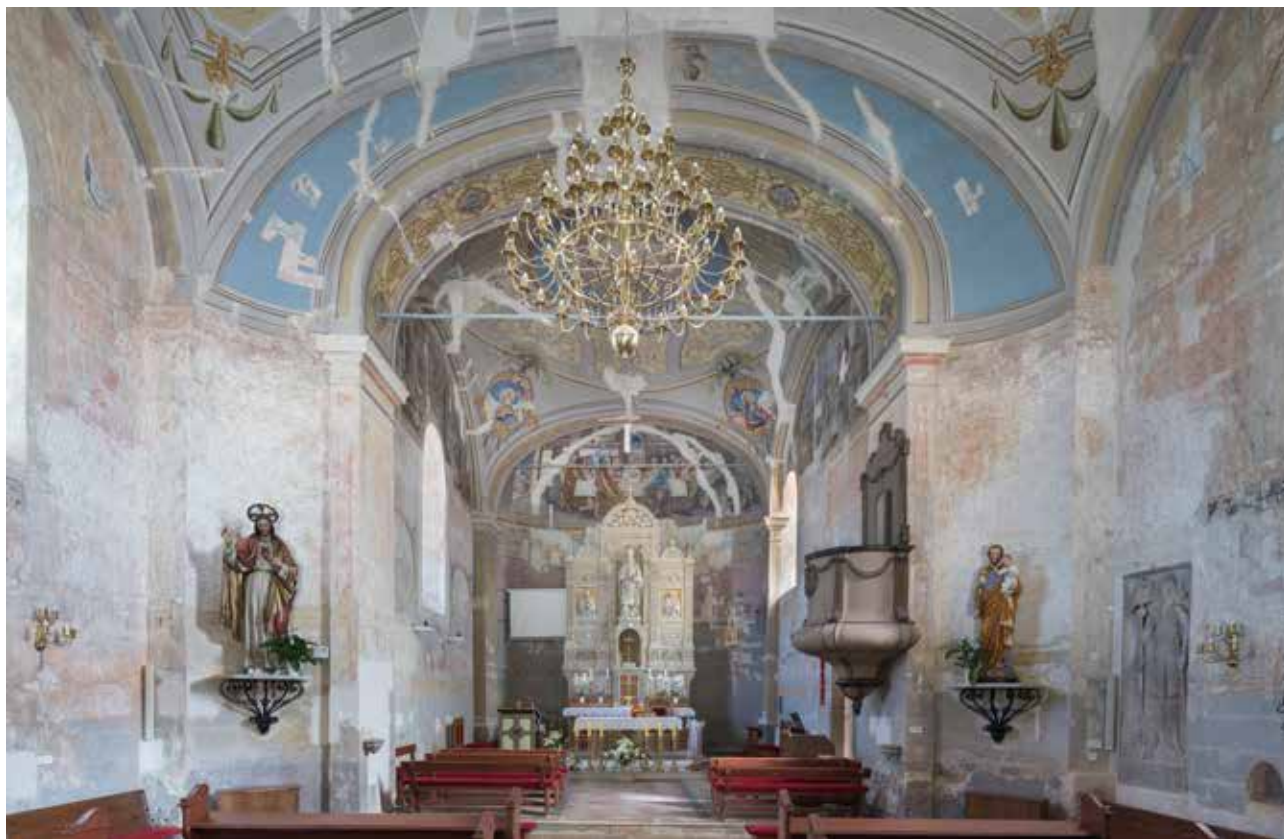
20 Pogled prema svetištu nakon završenih radova (foto: Katarina Gavrilica, HRZ, 2023.)
