Stela Cvetnić-Radić, Zrinka Mažar

# Provedba mjera zaštite nakon potresa na sakralnom inventaru župne crkve sv. Franje Ksaverskog u Vugrovcu

Stela Cvetnić - Radić  
Zrinka Mažar  
Grad Zagreb, Gradski zavod za zaštitu spomenika kulture i prirode  
HR – 10000 Zagreb, Kuševićeva 2/II

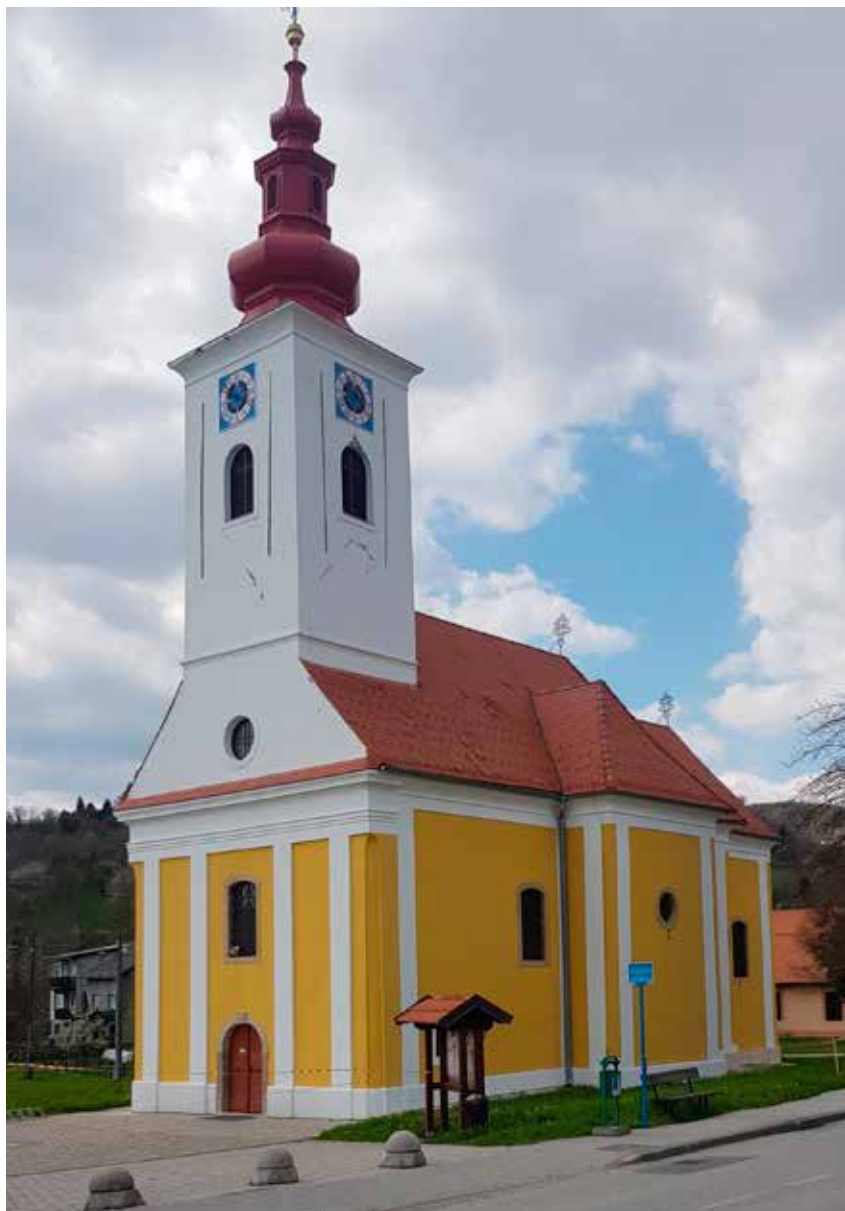
Baš kao i davne 1880. godine, u snažnom potresu koji je 22. ožujka 2020. pogodio područje Grada Zagreba i okolne županije, kao i u nizu naknadnih potresa od kojih je najsnažniji bio onaj petrinjski, značajno je oštećena župna crkva sv. Franje Ksaverskog u Vugrovcu (sl. 1).

1 Vugrovec, župna crkva sv. Franje Ksaverskog nakon potresa (foto: S. Novak, Gradski zavod za zaštitu spomenika kulture i prirode – dalje GZZSKP, 2020.)

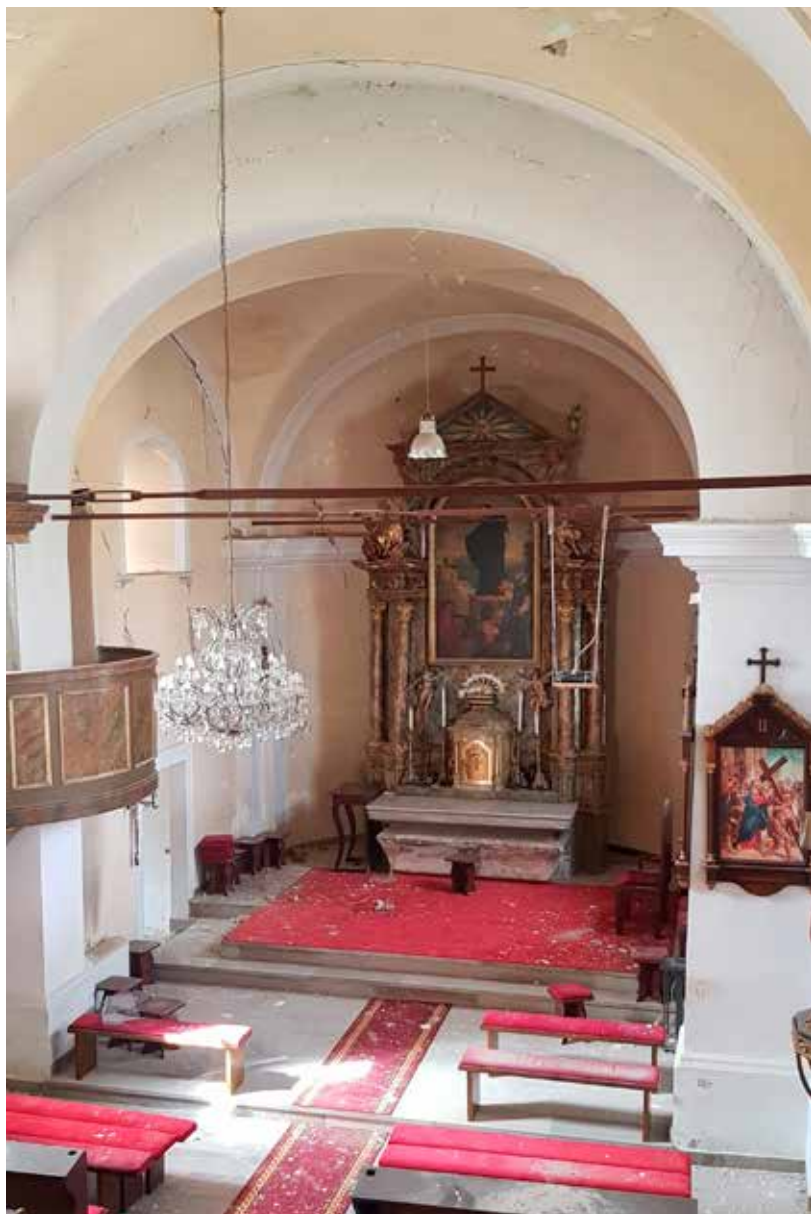
2 Vugrovec, župna crkva sv. Franje Ksaverskog, unutrašnjost crkve nakon potresa (foto: S. Novak, GZZSKP, 2020.)

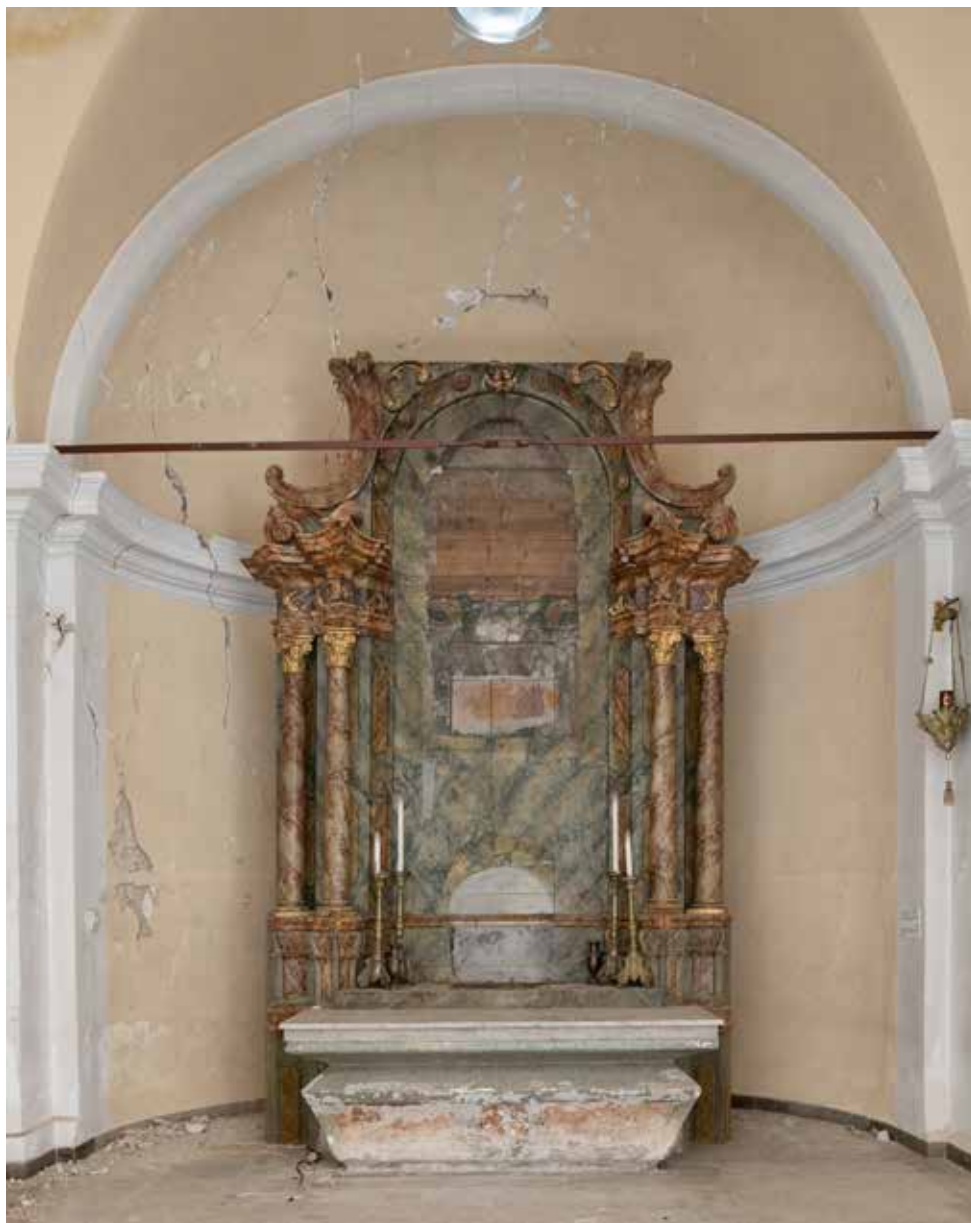
6 Vugrovec, župna crkva sv. Franje Ksaverskog, glavni oltar sv. Franje Ksaverskog nakon demontaže atike, skulptura, oltarne slike i svetohraništa (foto: N. Oštarijaš, HRZ, 2020.).

Zbog značajnih oštećenja crkve, naknadnih podrhtavanja tla te planiranih opsežnih građevinskih radova konstrukcijske obnove crkve, bilo je nužno dio inventara demontirati i evakuirati, a preostali dio zaštititi *in situ* postavljanjem zaštitnih drvenih oplata. U konzervatorskim smjernicama Gradskog zavoda utvrđeno je da je s glavnog oltara potrebno demontirati i evakuirati: oltarnu sliku, dvije skulpture većih krilatih anđela koji se nalaze sa svake strane oltarne slike iznad stupova retabla, dvije skulpture manjih krilatih anđela koji se nalaze s lijeve i desne strane svetohraništa te svetohranište i atiku u cijelosti (sl. 6). Predviđeno je da se ostali dijelovi arhitekture glavnog oltara

zaštite *in situ*, a da se izmaknuti lijevi stup retabla, prije postavljanja zaštitne oplata, vrati na izvornu poziciju te učvrsti kako bi se arhitektura oltara stabilizirala. Također, utvrđeno je da je, zbog znatnog oštećenja vanjskog zida zapadne bočne kapele, potrebno demontirati i evakuirati oltar Majke Božje u cijelosti, izuzev zidanog stipesa s menzom i drvenom oplatom za koji je predviđena zaštita *in situ* (sl. 7). S desnog bočnog oltara sv. Josipa potrebno je demontirati i evakuirati dvije oltarne slike, skulpture sv. Jeronima i sv. Ambrozija, dvije vaze s atike kao i atiku u cijelosti. Budući da prvim pregledima crkve nisu utvrđena znatnija oštećenja vanjskog zida istočne kapele, predviđeno je da se ostali dijelovi arhitekture oltara sv. Josipa zaštite *in situ* (sl. 8). Smjernicama je predviđena i evakuacija svih skulptura koje su se nalazile na konzolama na zidovima

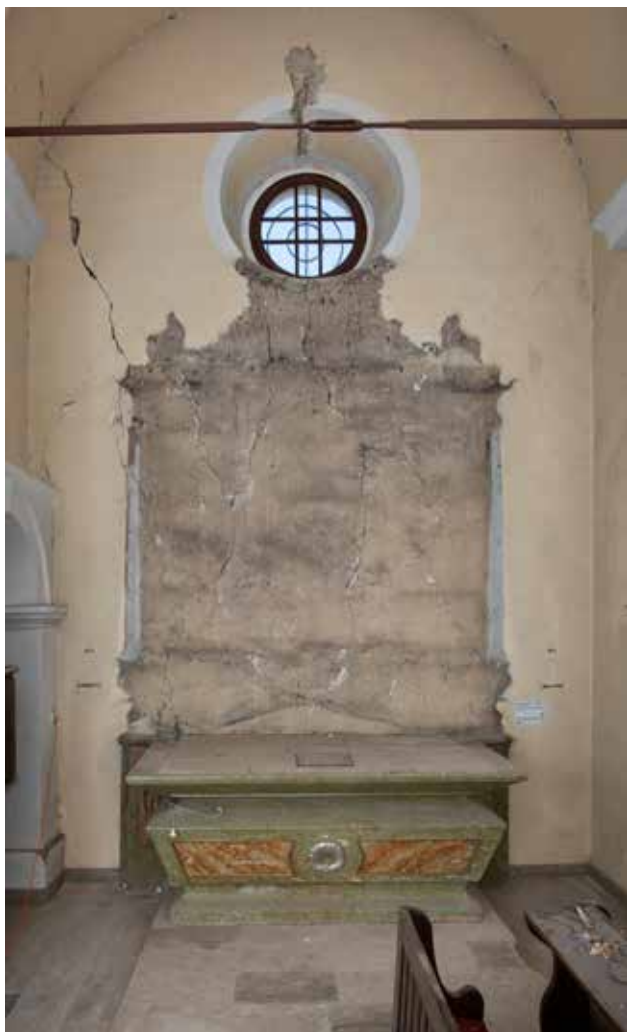
i stanja kapele, postavljene su u župnu crkvu. Pregledom je utvrđeno da je na oltaru Majke Božje također došlo do pomaka u arhitekturi oltara, osobito u zoni retabla, gdje je bio vidljiv pomak lijevog stupa koji nosi oltarno grede.

7 Vugrovec, župna crkva sv. Franje Ksaverskog, bočni oltar Majke Božje nakon demontaže retabla i atike (foto: N. Oštarijaš, HRZ, 2020.)

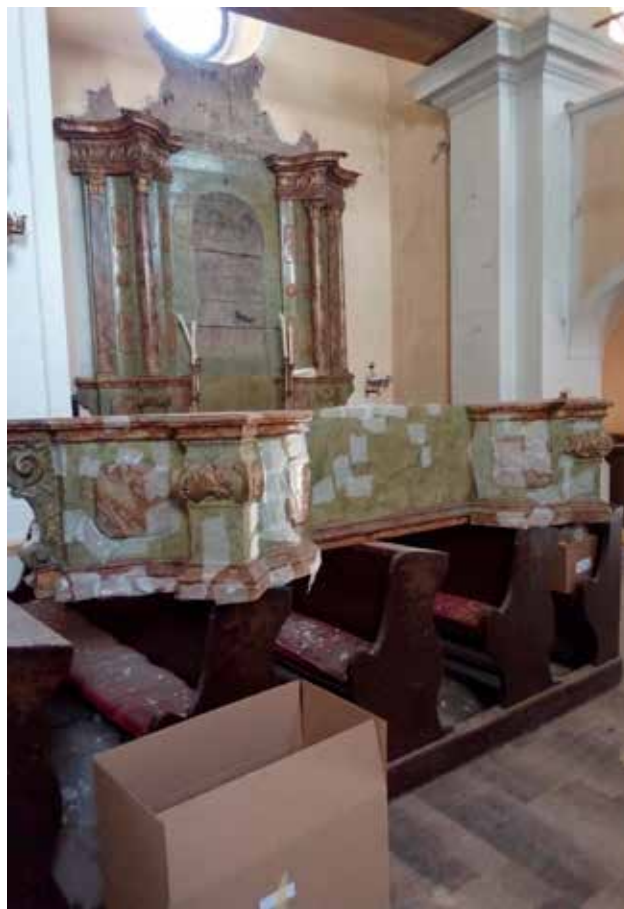
8 Vugrovec, župna crkva sv. Franje Ksaverskog, bočni oltar sv. Josipa nakon demontaže atike, skulptura i oltarne slike, ispred je predela bočnog oltara Majke Božje pripremljena za transport (foto: Z. Mažar, GZZSKP, 2020.)

Nakon demontaže atike s oltara sv. Josipa postala je vidljiva pukotina: ona se sredinom zida bočne kapele spuštala iza dijelova oltara koji nisu demontirani i za koje je planirana zaštita drvenim oplatom *in situ*. Pukotina se u ljeto 2020. počela nazirati i na vanjskom zidu kapele, a njezino znatno povećanje pripisano je nizu naknadnih potresa. Pregledom unutrašnjosti župne crkve početkom rujna 2020., nastavno na prvu pripremljenu projektnu dokumentaciju za sanaciju teško oštećene crkve,<sup>31</sup> zaključeno je da je neophodno demontirati i ostale dijelove bočnog

oltara sv. Josipa kako bi se pukotina cjelovito sagledala i primjereno sanirala.

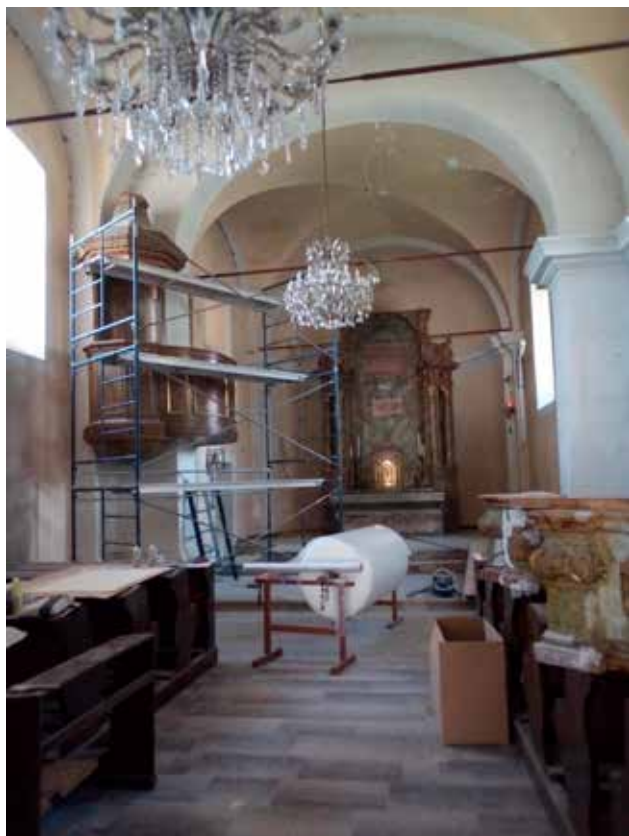
9 Vugrovec, župna crkva sv. Franje Ksaverskog, unutrašnjost tijekom radova zaštite i demontaže sakralnog inventara (foto: Z. Mažar, GZZSKP, 2020.)

Radovi stručne demontaže, preventivne zaštite i primarnog konzerviranja te evakuacije i privremene pohrane sakralnog inventara crkve izvedeni su u kolovozu 2020. godine,<sup>29</sup> u opsegu koji je bio predviđen u obrascima za evidenciju štete na pokretnim kulturnim dobrima i utvrđen konzervatorskim smjernicama Gradskog zavoda (sl. 9).

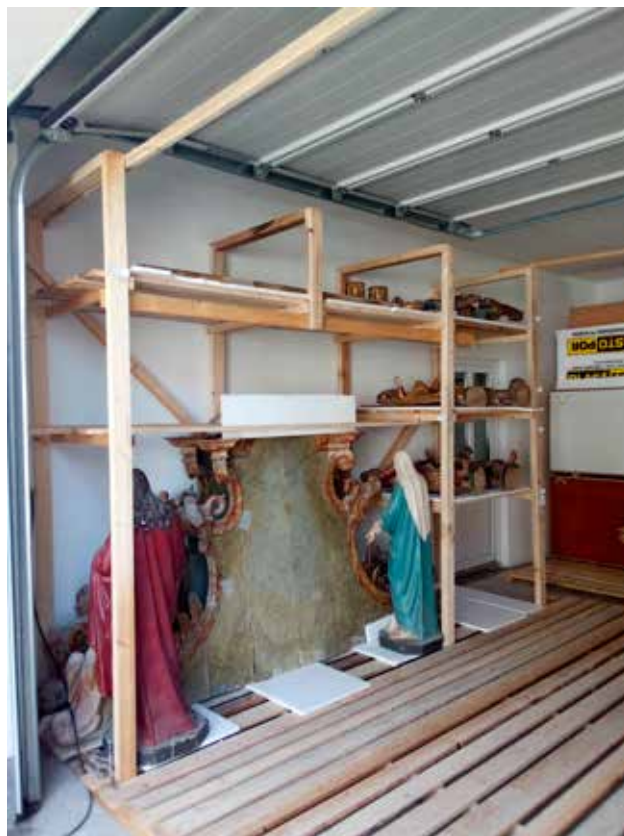
10 Pohrana evakuiranih dijelova inventara u privremenom spremištu u Markovom Polju (foto: Z. Mažar, GZZSKP, 2020.)

sanduci sa sviralama orgulja). Umjetnine su raspoređene na police prema vrsti materijala i po oltarnim cjelinama, prekrivene polietilenskom tkaninom (*Tyvek*), a u prostore su postavljeni digitalni termohigrografi za kontinuirano praćenje relativne vlage i temperature<sup>30</sup> (sl. 10).

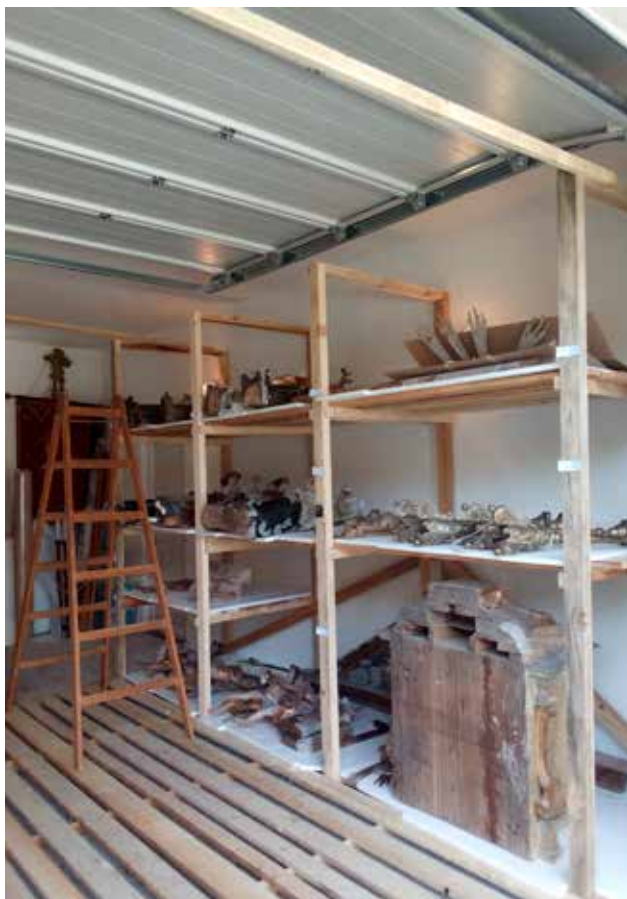
11 Pohrana evakuiranih dijelova inventara u privremenom spremištu u Markovom Polju (foto: Z. Mažar, GZZSKP, 2020.)

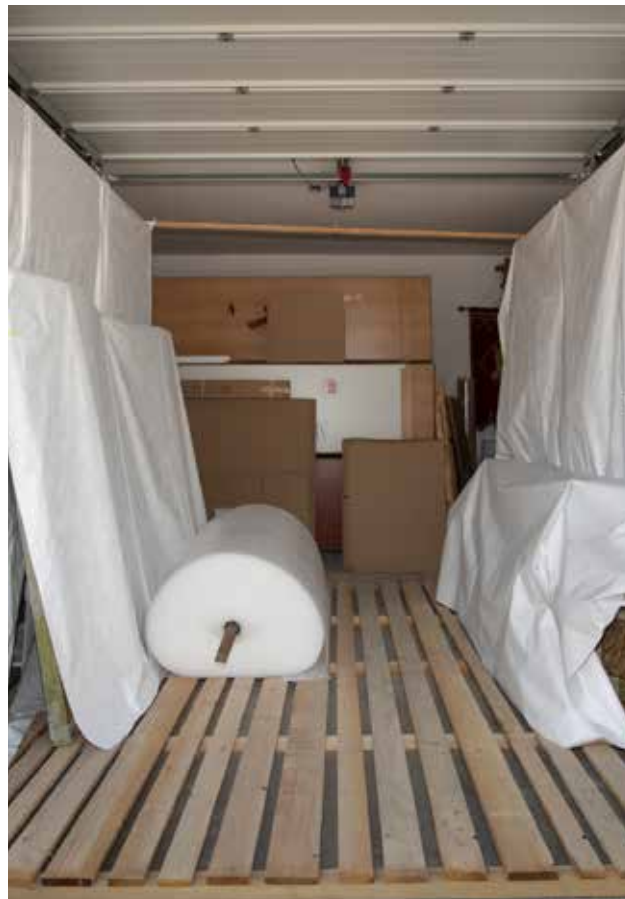
12 Privremeno spremište u Markovom Polju, zaštita evakuiranih dijelova oltara Tyvek folijom (foto: N. Oštarijaš, HRZ, 2020.)

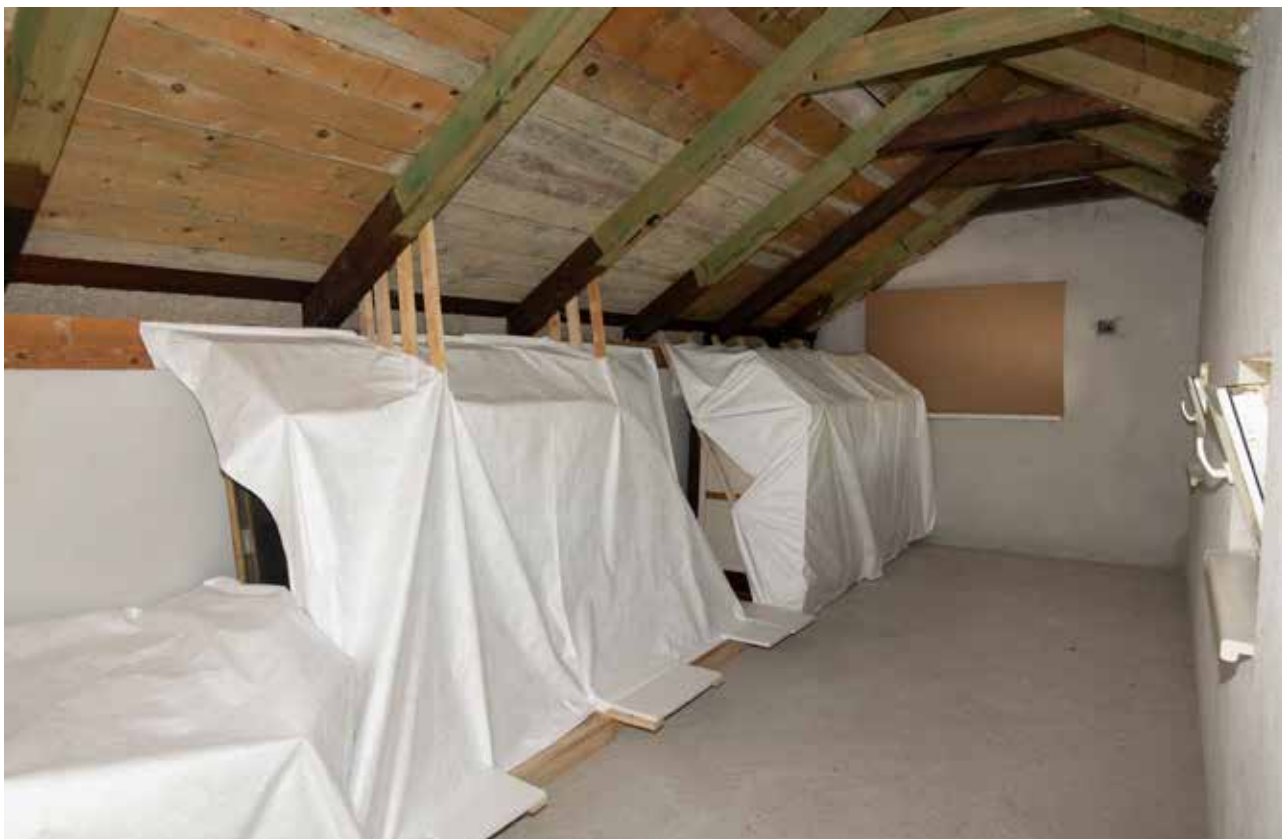
13 Privremeno spremište u Markovom Polju, zaštita evakuiranih slika Tyvek folijom (foto: N. Oštarijaš, HRZ, 2020.)
