ANALIZA RIZIKA POMORSKOGA PROMETA U DUBROVAČKOM AKVATORIJU

Analysis of Risks of Maritime Traffic in the Aquatic Region of Dubrovnik

Sažetak

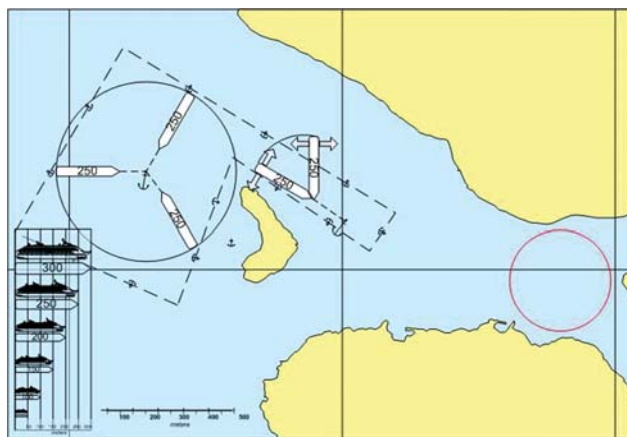
Slika 5. Sidrište Daksa i područje povećanog opreza
Figure 5. Anchorage Daksa and the area of an increased precaution

Sidrište Daksa ima veliku površinu (slika 5.), ali je izloženo zapadnim i južnim vjetrovima i valovima, osim dijela sidrišta u Kanalu Daksa. To je prostor kojim se može koristiti na siguran način za ukrcaj/iskrcaj putnika, ali svojom postojećom površinom ne zadovoljava potrebe sidrenja. U tom je prostoru moguće kombinirano sidrenje. S pomoću sidra i/ili pramčanih potiskivača pramac se zadržava u određenom kursu, dok se krma zadržava na mjestu aktivnim potiskom. Duljina ispuštenoga sidrenog lanca ovisi o stanju mora i vjetru, ali u svakom slučaju takvim se sidrenjem smanjuje lazni prostor. Kanal Daksa ostaje slobodan za sigurnu plovidbu a prolaz kroz Mala vrata i oko otoka Dakse ostaje nesmetan. Sidrište Daksa svojim većim dijelom pripada nezaštićenim, a manjim dijelom (Kanal Daksa) zaštićenim sidrištima. Ima pogodno dno, u hidrografsko-navigacijskom smislu sigurno je s odgovarajućim dubinama od 30 do 40 m.

Potrebno je odrediti kapacitet sidrišta Daksa i Lokrum. Kapacitet sidrišta treba odrediti ili s pomoću kriterija laznog prostora ili utvrđivanjem potrebnog prostora (slike 5. i 7.) prema tehnološkim karakteristikama broda koji se sidri - "anchorage berth" [5].

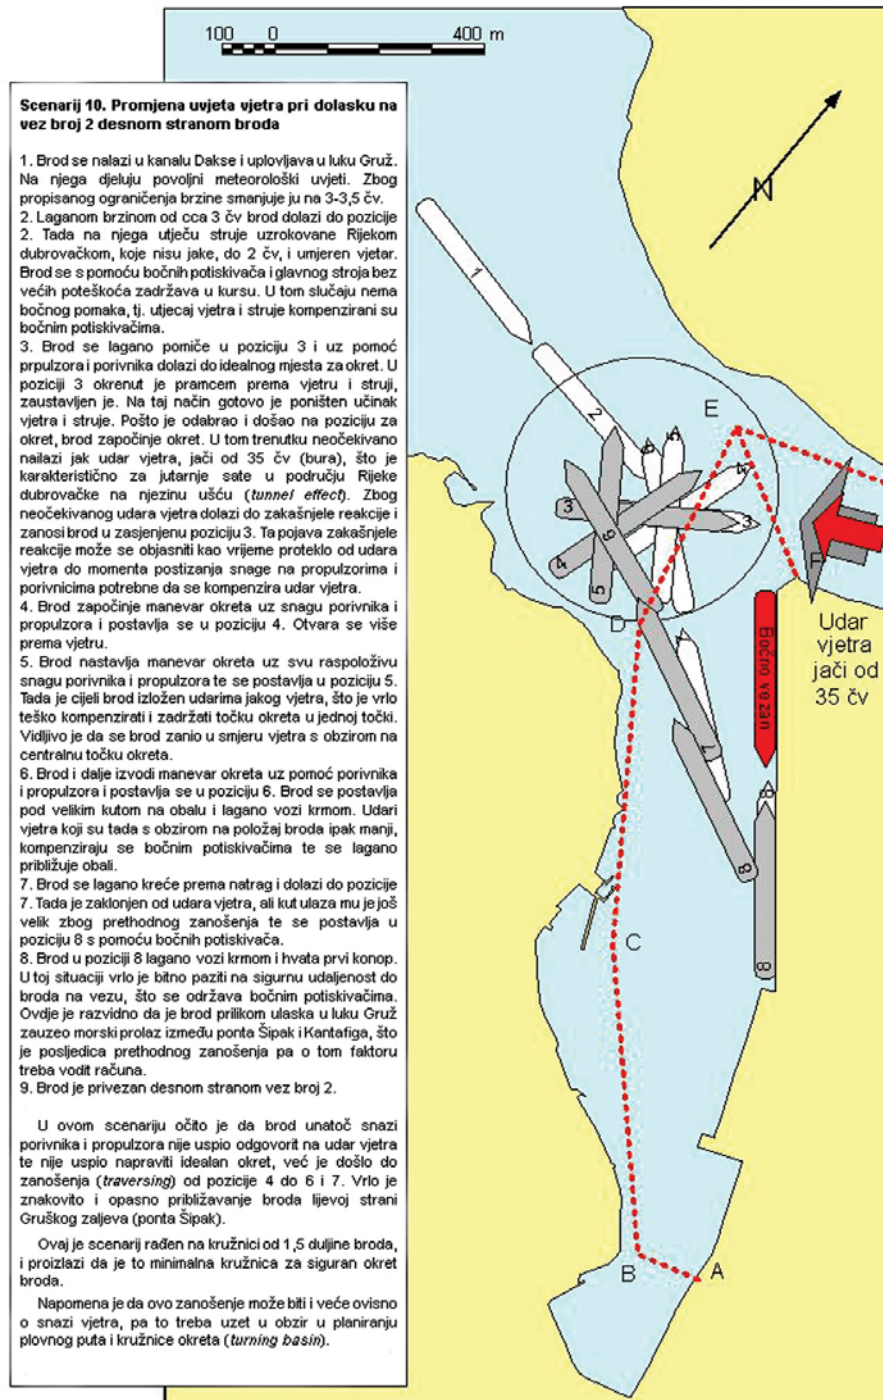
Slika 6. Scenarij uplovljavanja velikog broda za kružna putovanja u Luku Dubrovnik
 Figure 6. Scheme of a big cruising vessel approaching inward in The Port of Gruž

3. listopada 2009. prilikom manevra pristajanja brod za kružna putovanja „Oosterdam“ opasno se približio drugoj obali Gruškog zaljeva, a utjecaj vijaka (*propeller wash*) oštetio je nekoliko brodica vezanih na rtu između Orsana i Solituda (Ponta od Šipka).

Na slici 6. prikazan je scenarij uplovljavanja broda za kružna putovanja u putničku luku Dubrovnik. Scenarij je napravljen u maritimnoj studiji⁴ kao jedan od niza scenarija kojim se utvrđivala sigurnost plovidbe svih vrsta brodova. Treba naglasiti da se i tom prilikom upozorilo na povećan rizik pri lošim vremenskim uvjetima, to jest pri jakim a često i neočekivanim udarima vjetrova. Scenarij je upozorio na opasnost približavanja velikih brodova lijevoj (lapadskoj) strani Gruškog zaljeva pod utjecajem vjetrova na mahove, što se i potvrdilo godinu nakon toga.

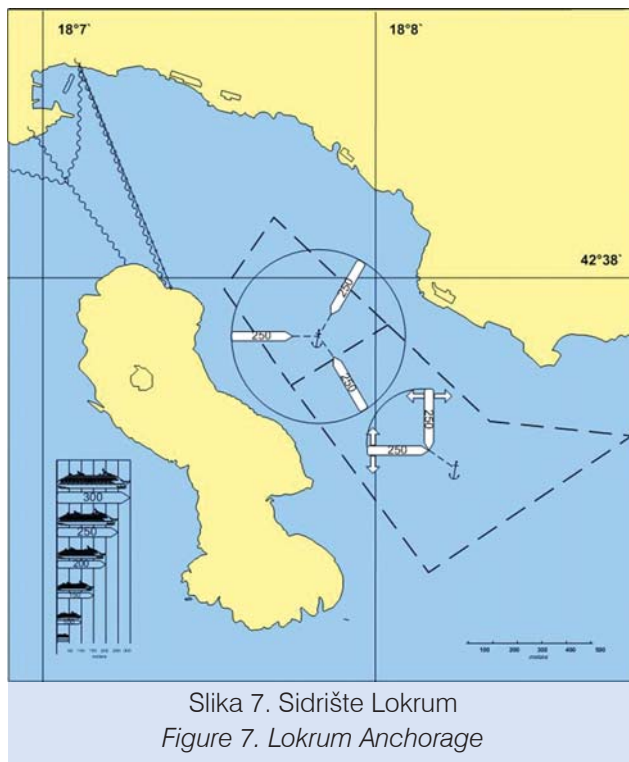
Slika 7. Sidrište Lokrum
Figure 7. Lokrum Anchorage

Na slici 7. vidi se da je duljina broda od 250 m granična duljina broda s obzirom na lazni prostor pri klasičnom sidrenju uz ispust lanca koji je 2,5 puta veći od dubine sidrenja, dok se za brodove veće od 250 m preporučuje *kombinirano* sidrenje. U smislu smanjenja rizika preporučuje se izbjegavati plovidbu ovako velikih brodova Lokrumskim prolazom. Takvi bi brodovi trebali uplovljavati/isplovljavati sa sidrišta kroz jugoistočni dio Lokrumskog prolaza osim pri pojavi opasnosti, kada bi se koristili Lokrumskim prolazom kao prolazom u opasnosti.

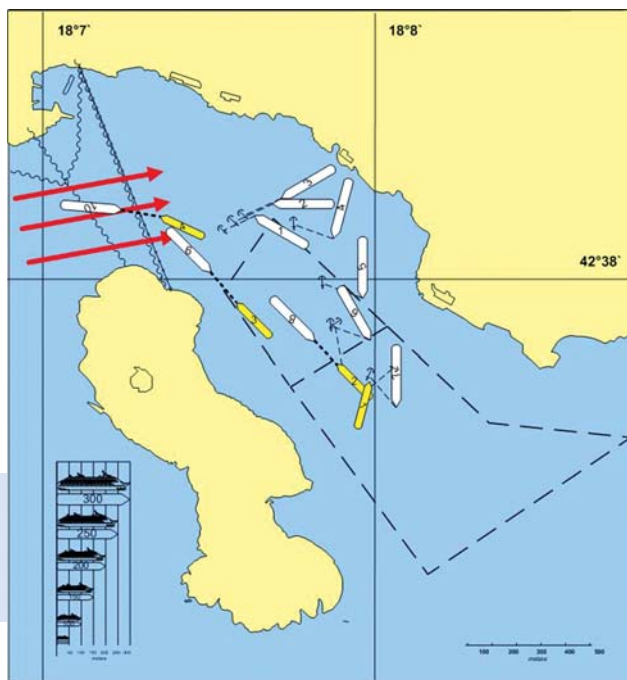
Slika 8. Analiza sudara m/b „Armonia“ i m/b „Club Med II“

Dana 14. 8. 2004. došlo je do sudara⁶ na sidrištu Lokrum. Na slici 8. ucrtane su granice novog sidrišta koje su uspostavljene nakon tog događaja. Brodovi za kružna putovanja m/b „Armonia“ i m/b „Club Med II“ zapetljali su se sidrima i prekinuli podmorski cjevovod i električni kabel. Slika 7. opisuje tijek događaja. „Armonia“ je označena bijelom bojom, „Club Med II“ žutom, dok su brojevi unutar modela broda vremenski slijed događaja.

U prvoj fazi (označenoj brojevima 1, 2, 3 za „Armoniju“; a brojem 1 za „Club Med II“) brodovi su se našli pod naglim i jakim udarima zapadnog vjetrova kao posljedice lokalnoga meteorološkog poremećaja, poznatoga kao *ljetni neverin* ili *skontradura*. „Club Med II“, budući da je bio usidren i zaštićen Lokrumom, nije podoraao, nego je zadržao poziciju sidrenja. „Armonia“ je podorala i u poziciji označenoj brojem 3 gotovo dotakla obalu pa se koristeći se punom snagom pogona, uspjela izvući iz opasnog položaja. Nakon toga, u drugoj fazi (označenoj brojevima 4, 5, 6, 7 za „Armoniju“, a brojem 1, 2 za „Club Med II“), „Armonia“ je namjerno podoravajući pokušala

napustiti sidrište i pri tom manevru zapetljala se sidrom za sidro „Club Med II“. Poradi otpetljavanja sidara i sidrenih lanaca, u trećoj fazi (označenoj brojevima 8, 9, 10 za „Armoniju“; a brojevima 2, 3, 4 za „Club Med II“), brodovi su odlučili, namjerno podoravajući, izvući se kroz Lokrumski prolaz u područje većih dubina. Tom su prilikom prekinuli podmorske instalacije.

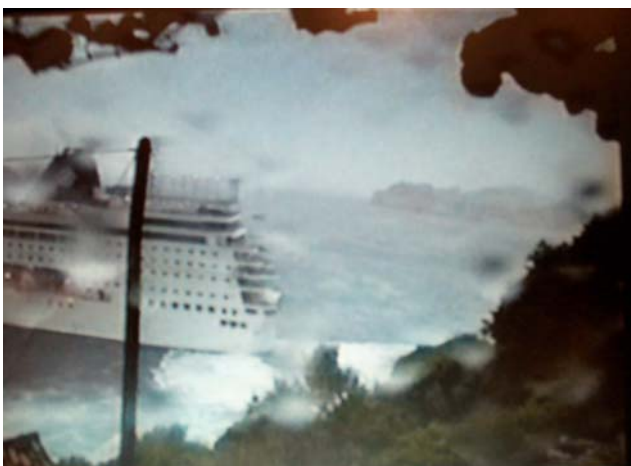
Slika 9. a Opasno približavanje obali
(pozicija 3 „Armonia“)
Fig. 9. a Perilous Approaching to the Coast
(position 3 Armonia)

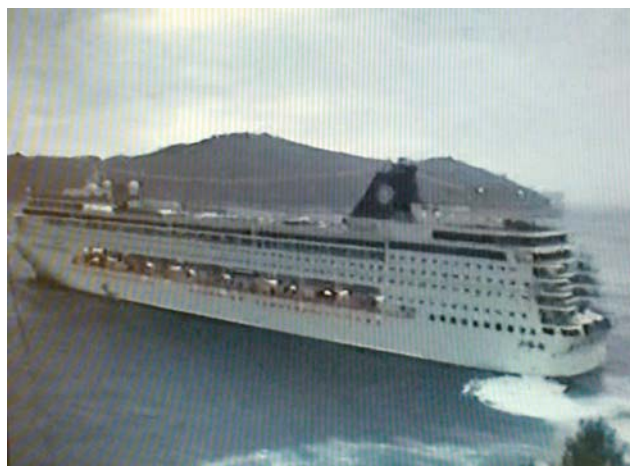
Slika 9. b Namjerno podoravanje sidrom
(pozicija 4, 5 „Armonia“)
Figure 9. b Voluntary Anchor Dredging
(position 4,5 Armonia)

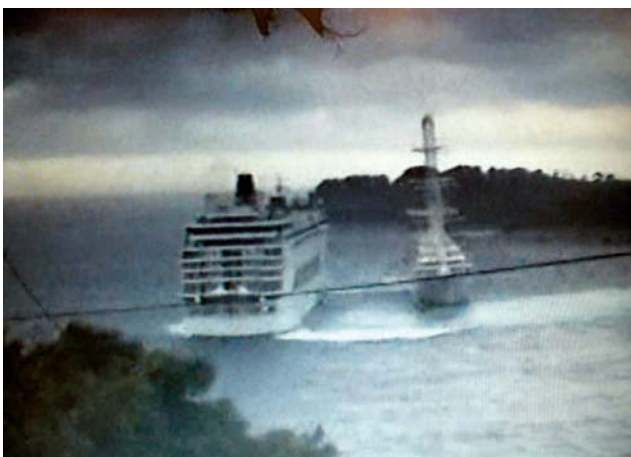
Slika 9. c Zapetljavanje sidara
(pozicija 7 „Armonia“ - pozicija 1 „Club Med II“)
Fig. 9. c Foul Anchor
(position 7 Armonia – position 1 Club Med II)

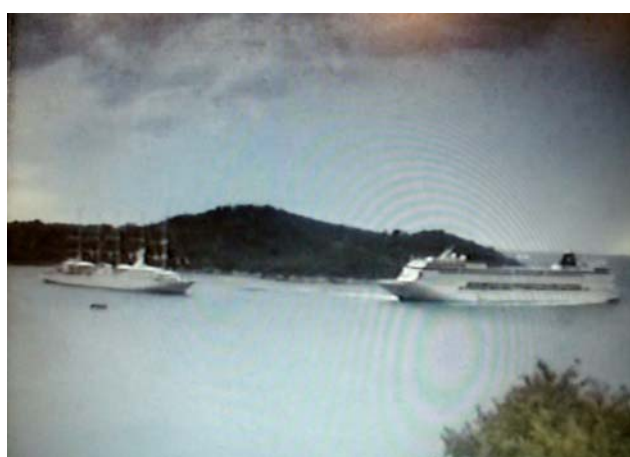
Slika 9. d Napuštanje sidrišta
(pozicija 9 Armonia - pozicija 3 „Club Med II“)
Fig. 9. d. Leaving Anchorage
(position 9 Armonia – position 3 Club Med II)

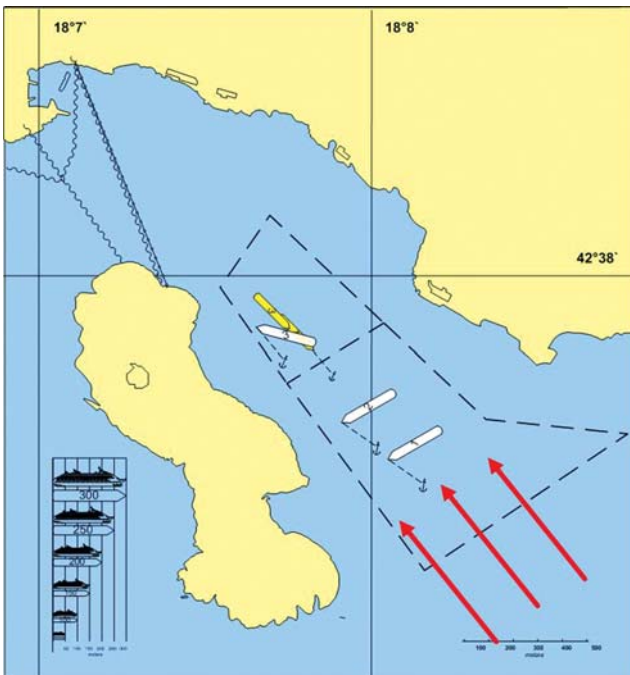
Slika 10. Analiza sudara M/V „Poesia“ i M/V „Costa Classica“

Drugi sudar dogodio se 6. 6. 2008. Sudjelovali su brodovi za kružna putovanja m/b „Poesia“ i m/b „Costa Classica“. Nije došlo do veće materijalne štete niti do ozljeđivanja putnika i posade.

Na slici 10. analiziran je događaj. Pritom, m/b „Poesia“ označen je bijelom bojom, m/b „Costa Classica“ žutom bojom a brojevi predstavljaju vremenski slijed događaja.

Brodovi su započeli operacije ukrcaja/iskrcaja putnika u zadovoljavajućim vremenskim uvjetima laganoga jugoistočnog vjetera. Vjetar je konstantno jačao pa je M/V „Poesia“ napravila zavjetrinu kako bi olakšala iskrcaj putnika (*tendering*), što je uzrokovalo oranje sidrom niz vjetar u smjeru m/b „Costa Classice“. Zbog jačanja vjetera i bočne izloženosti sili vjetera (*excessive windage area*), snaga propulzora m/b „Poesia“ nije bila dostatna da ublaži nekontrolirano kretanje broda. Sudar je bio konačan ishod nezgode.

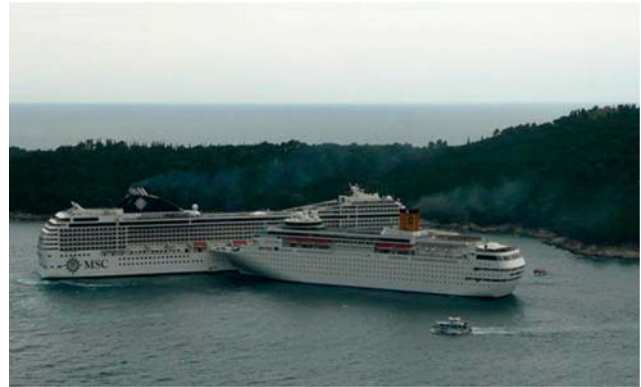
Slika 11. Fotografija sudara m/b „Poesia“ i m/b „Costa Classica“
