GRADSKI DRVOREDI PULE – STOGODIŠNJI URES GRADA

TOWN AVENUES IN PULA - A CENTURY OLD ORNAMENT OF THE TOWN

Tatjana Mandić Bulić

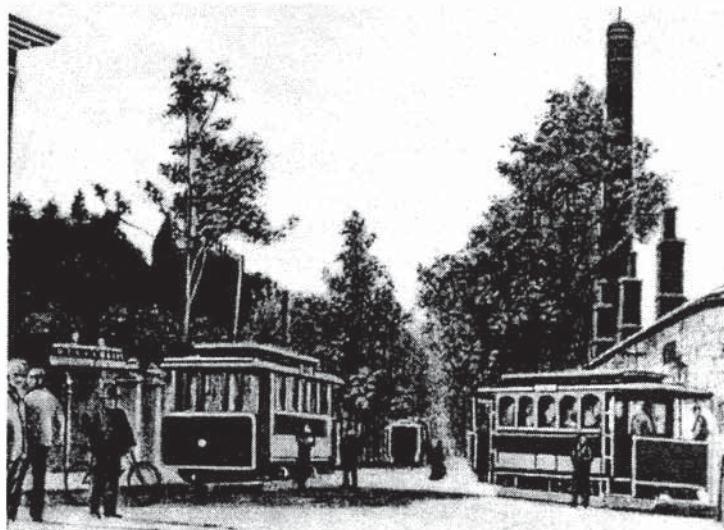
Slika 1. Drvoređi američkih platana u Arsenalskoj ulici početkom 20. stoljeća

occidentalis 252 stabla), zatim obični koprivić (*Celtis australis* 72 stabla), nizinski brijest (*Ulmus minor* 6 stabla) i javor mlječ (*Acer platanoides* 4 stabla). Platane su ovdje sadene izvorno pa su neke od njih lijepo razvijeni kapitalci prsnog promjera preko jedan metar dok je velika većina pretrpjela oštećenja od elementarnih nepogoda i prolaska vozila pa im je narušen habitus i statika. Dugogodišnjim obrezivanjem krošnje na način da se grane ne pomlađuju već tjeraju uvis, dobili smo dvije do tri ogoljele osnovne grane s lisnom masom samo na vrhovima grana te stabla djeluju otužno i siromašno.

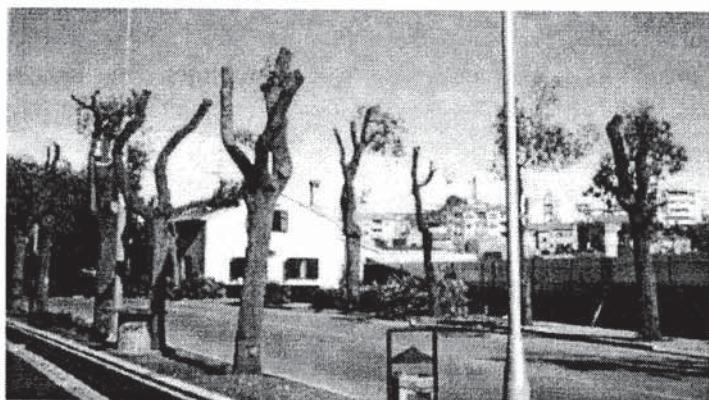
Drvored u Ulici Marsovog polja sastoji se samo od crnika (*Quercus ilex*), dvostrano posađenih. Drvoređ je u nezavidnom stanju. Od 74 stabla crnike za 10-15 % jedino je rješenje uklanjanje, za drugih 70 % drastičan rez u glavu, a svega 20-ak % ne zahtijeva nikakvu veću intervenciju. Crnike u produžetku drvoreda na parkiralištu Croatije u istom su stanju, tako da bi i njih trebalo obuhvatiti sanacijskom sjećom. Drvoređ je relativno mlad (cca 30-ak godina) tako da je nemoguće govoriti o nekoj starosnoj dotrajalosti stabala. Jedini i neoprostiv razlog ovakvog stanja drvoreda su učestali građevinski radovi teške mehanizacije tik uz sama debla, postavljanje instalacija neposredno uz žilni sustav i nehuman odnos prema stablima općenito.

Slika 2. Crnike u Ulici Marsovog polja nakon resurekcije, (foto: Mandić)
