Marijana Korunek

# Župna crkva sv. Martina biskupa u Svetom Martinu na Muri

UDK: 726.54.025.3(497.5Sv. Martin na Muri)  
Pregledni rad/Subject Review  
Primljen/Received: 12. 11. 2010.

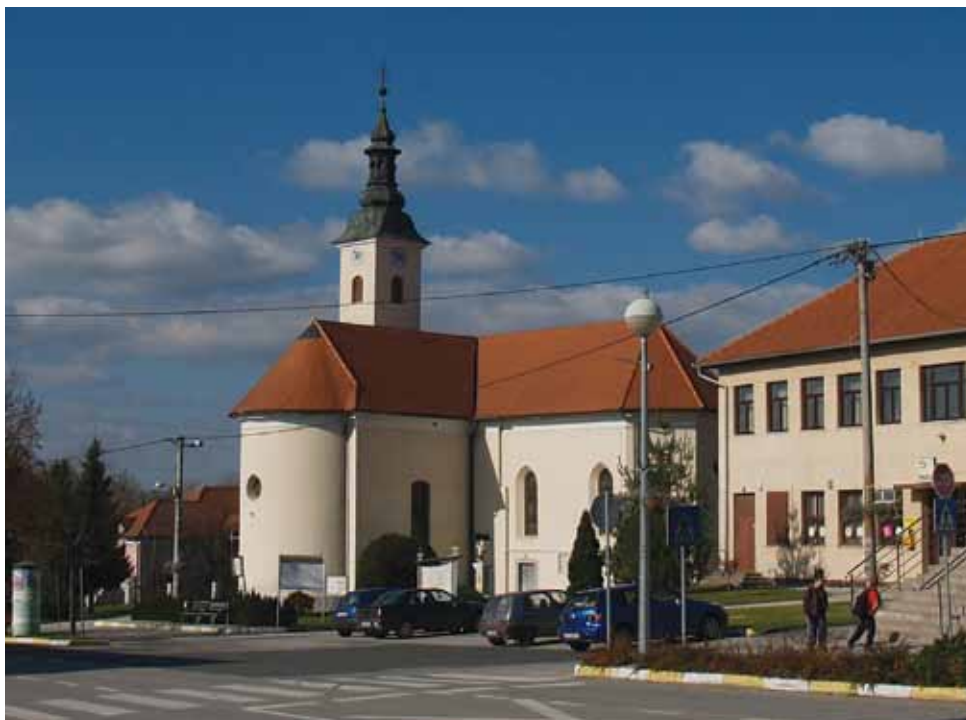
2 Pogled na crkvu s JI (stanje 2010., foto: Marijana Korunek)

Crkva sv. Martina biskupa u dobrom je stanju, bez napuklina u unutrašnjosti i na vanjštini. Vizualnim pregledom građevine najveći je problem kapilarna vlaga i visoka razina isoljavanja koja uništava strukturu zidova. To je najuočljivije na prigradenim bočnim baroknim kapelama i na zidovima prizemlja zvonika. Evidentno je i ranije ovo bio problem, jer je 1987.g. provedeno injektiranje crkvenih zidova.<sup>34</sup>

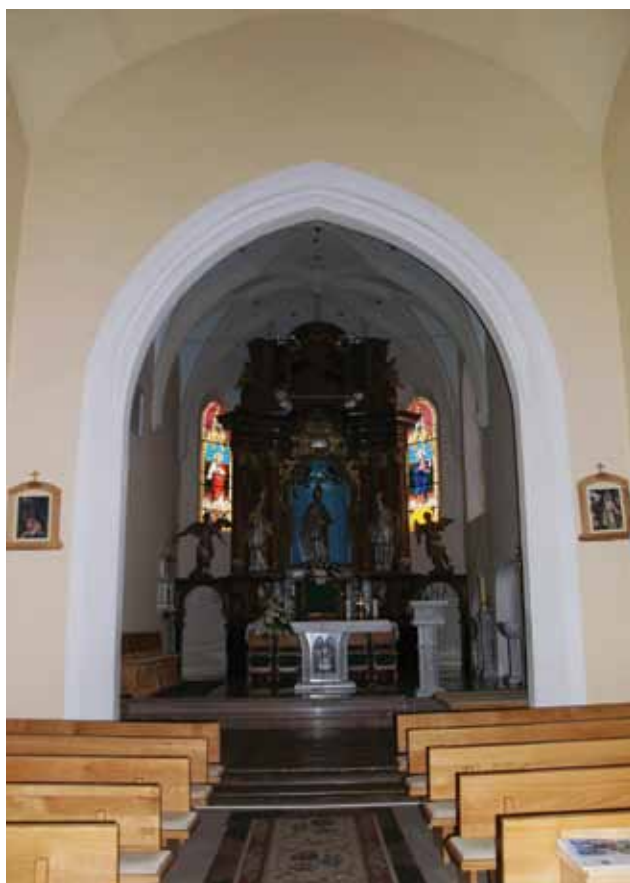
6 Unutrašnjost crkve, pogled prema svetištu (stanje 2010., foto: Marijana Korunek)  
Interior of the church, looking towards the sanctuary (2010, photo by Marijana Korunek)

treba se osvrnuti na povišenje njegova istočnog dijela (sl. 6), između ulaza u sakristiju i drvenoga glavnog oltara, koje je izvedeno tijekom 2002./03. g.<sup>45</sup> Ono je više od ostatka svetišta za visinu dviju stuba, a završna su mu obradba polirane kamene ploče visokoga sjaja, koje odudaraju od starijeg

opločenja koje je izvedeno od šesterostranih keramitnih pločica oker, crne i crvene boje. Ovo podizanje dijela svetišta unijelo je nesklad u crkvenu unutrašnjost, jer je svetište kod trijumfnog luka već podignuto za dvije stube, te ovo, dodatno povišenje u čitavoj širini svetišta narušava izvorne prostorne odnose crkvene unutrašnjosti. Iste su godine u svetište postavljeni nova mramorna oltarna menza, stalak za čitanje i krstionica.<sup>46</sup>

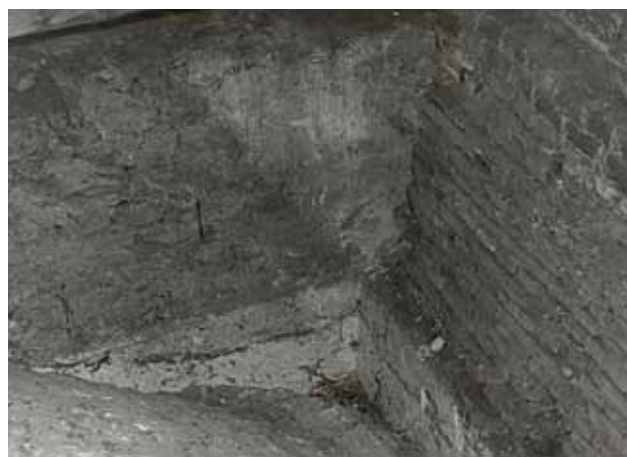
Lađa je dugo imala tabulat, čiji se tragovi još uvijek vide na tavanu crkve (sl. 16), a svodove dobiva relativno kasno, otprilike nakon 1779. g.<sup>47</sup> Ona je tada svodena češkim kapama, kojima su dvije kalote poprečno razvučene, dok je

16 Dio tavana koji svjedoči o nekadašnjem tabulatumu, (foto: Vladimir Bradač, 1954., Ministarstvo kulture, Uprava za kulturni razvitak, Odjel za INDOK poslove kulturne baštine, Fototeka kulturne baštine, inv. br.: 14055; neg.: I – B – 93)

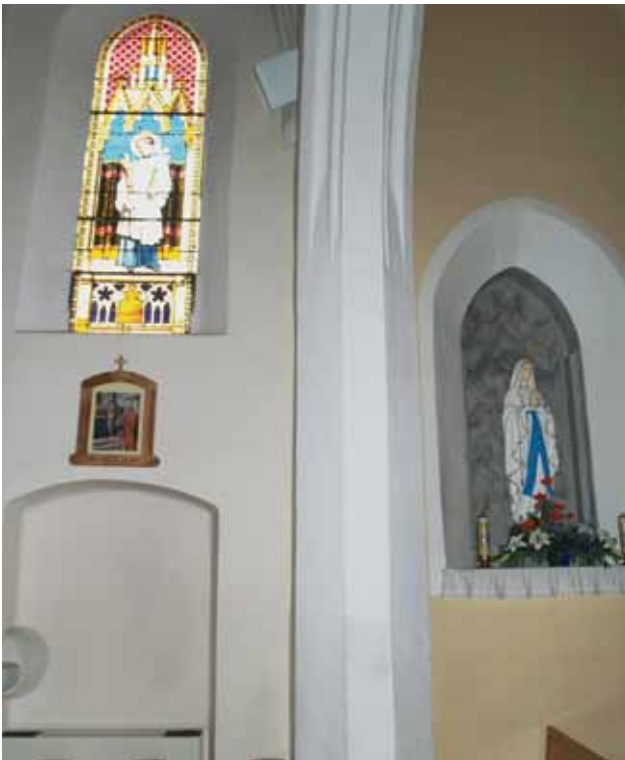
da je stara srednjovjekovna lađa barem djelomično očuvana. Analizom visine prozora u lađi i svetištu (sl. 18) vidimo da se klupčica gotičkoga prozora u lađi nalazi oko 1,5 m niže od onih na prozorima u svetištu. Prozori u svetištu nešto su elegantniji od ovog iz lađe, a razlika u njihovu oblikovanju i velika visinska razlika navode nas na pomisao da lađa i svetište nisu građeni istodobno, iako oba pripadaju gotičkoj fazi.

18 Unutrašnjost, odnos visine prozora u crkvenom svetištu i lađi (stanje 2010., foto: Marijana Korunek)

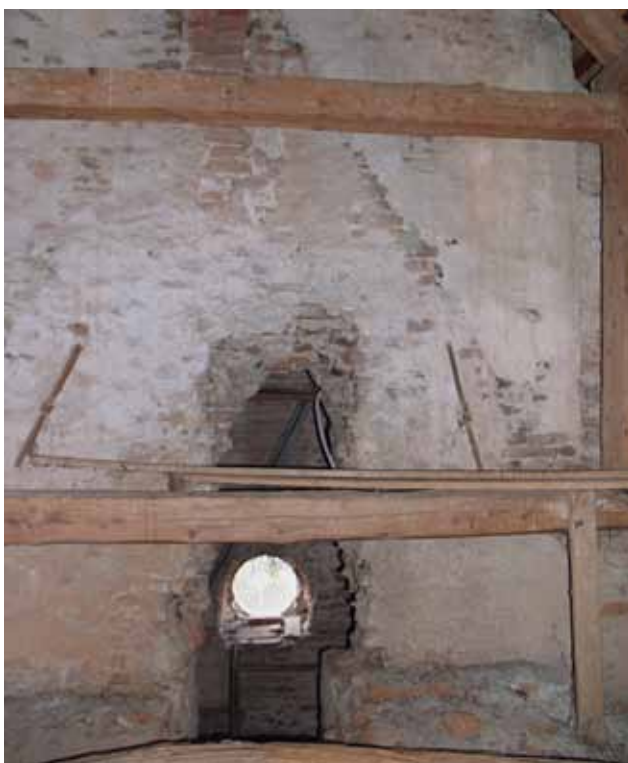
Na tavanu crkve jasno se može vidjeti otisak starijega krovništva na zapadnom zidu lađe (sl. 19), odnosno na zidu zvonika. Ono je bilo niže od današnjeg, a imalo je i drukčiji nagib, koji zbog veće kosine podsjeća na gotički period. Kada se linija krovništva spusti do zidova lađe, ona jasno upućuje na to da su oni bili niži u odnosu na današnje, i to za više od 1,5 m. Za razliku od lađe, visina je svetišta izvorna, osim recentnoga neznatnog povišenja u visini od 3 opeke.

19 Tavan, »otisak« starijega krovišta crkvene lađe (stanje 2010., foto: Marijana Korunek)

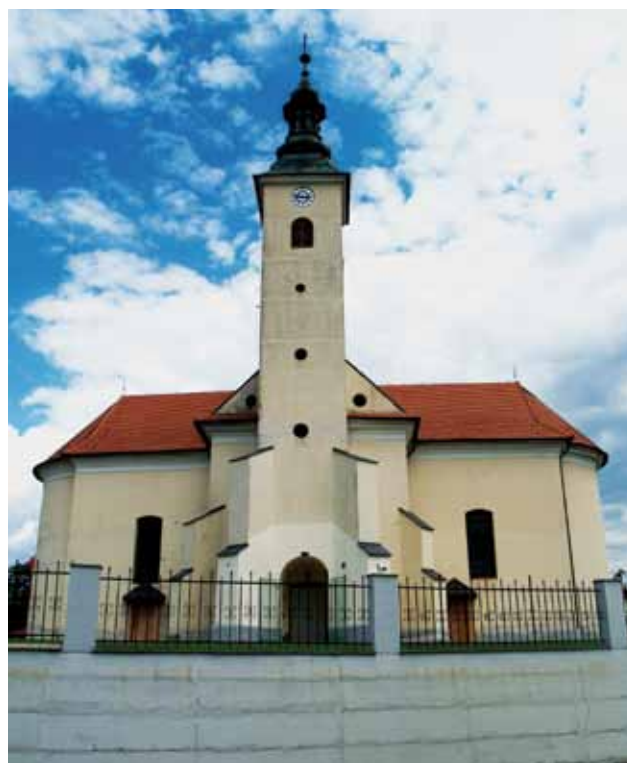
### Krovište

20 Pogled na zapadno pročelje (stanje 2010., foto: Marijana Korunek)  
View of the west elevation (2010, photo by Marijana Korunek)
