## SUNCOŽARNE RANE NA DEBLIMA JAVORA U ZAGREBAČKIM DRVOREDIMA

### SUNSCORCH DAMAGES ON MAPLES IN ZAGREB TREE LINES

**D. Diminić, Adriana Majdak**

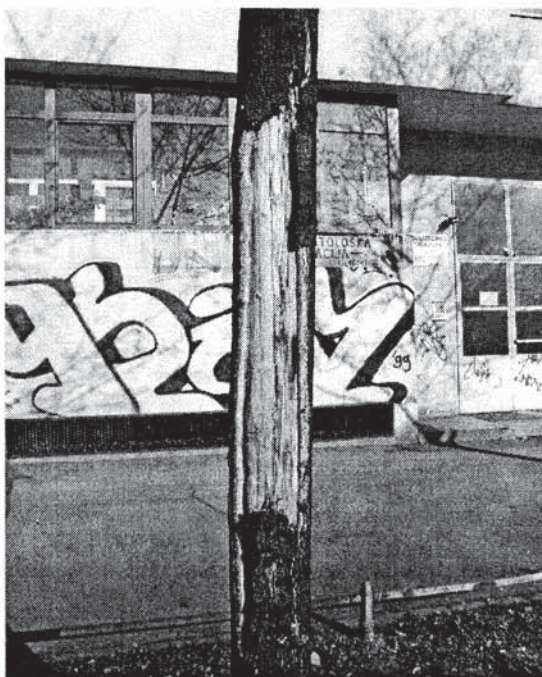
Na temelju provedenih analiza podaci su sumirani i prikazani na tablicama 1 - 4 za svaku lokaciju zasebno. Ukupno je pregledano 536 stabala javora, od toga broja 6 stabala bili su sušci. Prema izgledu rana i položaju na deblu (uvijek iznad tla), te u smjeru jug ili jugo-zapad, dakle na onoj strani debla koje je najduže tijekom dana izloženo sunčevim zrakama, na 129 stabala utvrđene su sunčožarne rane (Slika 1.).

Slika 1. Velika sunčožarna rana na deblu javora

Iz dobivenih podataka uočava se da su debla javora najozbiljnije oštećena u Branimirovoj ulici, i to čak 53,9 % stabala. Rane na kori oštećenih javora nastale su isključivo kao posljedica suncožara. Sve rane otvorenog su tipa. Udio stabala s ranom dužine manje od 1/2 dužine debla iznosi 39,6 %, dok je čak 60,4 % stabala s ranama dužine veće od 1/2 dužine debla.

Zaštitne mjere nužno bi bilo usmjeriti u dva pravca. Prvo, odabir lokacije za sadnju javorovih stabala (i drugih vrsta tanke kore), rukovodeći se dobitnim rezultatima istraživanja, od naglašene je važnosti. Trebalo bi izbjegavati, koliko je to moguće, sadnju drvoreda u smjeru istok-zapad ili jugoistok-sjeverozapad, a pogotvo ako se na njihovoj južnoj ili jugozapadnoj strani nalazi neka prometnica.

Drugo, pri podizanju novoga drvoreda prvenstveno bi trebalo voditi računa o odabiru samih stabala vodeći računa o onima koja su u mladosti izrasla u nezasjenjenom prostoru, odnosno odabrati ona stabla u rasadnicima koja su bolje prilagođena takvim uvjetima. No, ukoliko to nije moguće, ili drvored već postoji na ne baš odgovarajućoj lokaciji, zaštitne mjere bile bi usmjerene na zasjenjivanje kore mladih, posađenih stabala na taj način da se debla omotaju u

trake od jute ili uzdužno položenim te vezanim stabljikama trske, vodeći računa da se ispod zaštitnog sloja ne zadržava prekomjerna vlaga, odnosno da debla imaju dovoljno zraka.

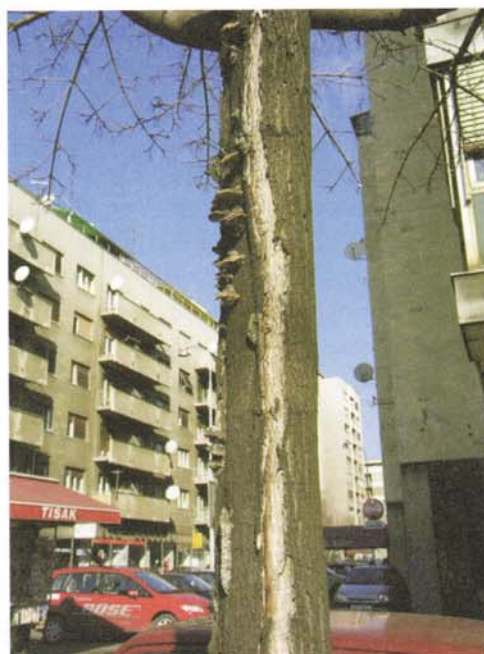
Na deblu i kori pojedinih oštećenih debala utvrđene su i sljedeće patogene gljive: *Schizophyllum commune* Fr. i *Trametes hirsuta* (Wulfen) Pilát na nekoliko stabala. Njihovu značajnu prisutnost na deblima javorovih stabala potvrđuju zapažena brojna plodna tijela (Slika 2.). Riječ je o saprofitskim gljivama koje se ponašaju i kao paraziti slabosti. Spadaju među gljive uzročnike bijele truleži drva. *S. commune* i *T. hirsuta* vrlo često naseljavaju debla bukava i drugih vrsta drveća tanke kore opaljenih suncem. Njihova štetna uloga u pojedinim slučajevima može biti naglašena jer se odražava u bržem propadanju, odnosno truljenju ozlijeđenih stabala.

Slika 2. Plodna tijela gljive *T. hirsuta* na suncožarnoj rani.

U Branimirovoj ulici na 18 stabala javora utvrđena su plodna tijela gljiva truležnica, *S. commune* utvrđena je na 12, *T. hirsuta* na 4, dok su na 6 stabala utvrđene neidentificirane gljive. Navedene gljive nađene su ili same na jednom stablu ili zajedno. U Horvaćanskoj ulici utvrđena je samo gljiva *S. commune*, i to na 7 stabala. Na Trgu kralja Tomislava samo na jednom stablu nađena je jedna neidentificirana gljiva, dok na javorima u Draškovićevoj ulici nisu utvrđena plodna tijela gljiva truležnica. U zdravstvenom stanju istraživanih javorovih stabala, a vezano za pojavu suncožarnih rana, dodatnu štetu čine i spomenute gljive. Ako usporedimo intenzitet pojave suncožarnih rana u drvoredima može se uočiti i sljedeće - što je stanje drvoreda lošije to je i zastupljenost nađenih gljiva veća.
