PRIMJENA ICK AEROSNIMAKA ZA UTVRĐIVANJE OŠTEĆENOSTI ŠUMA NA PODRUČJU UŠP GOSPIĆ

APPLICATION OF COLOUR INFRARED AERIAL PHOTOGRAPHS FOR THE ASSESSMENT OF FOREST DAMAGE IN THE GOSPIĆ FOREST ADMINISTRATION

Renata PERNAR*, **Mario ANČIĆ***, **Ante SELETKOVIĆ***

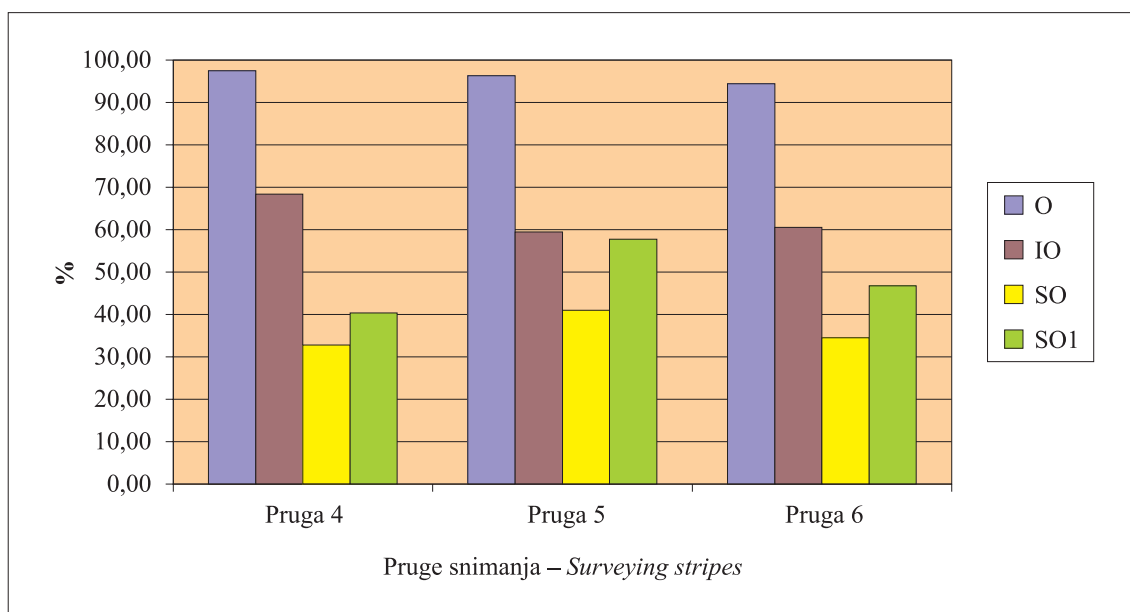
Slika 4. Pokazatelji oštećenosti za jelu po prugama snimanja

Iz tablice 2 i slike 4 za prugu 4 vidljivo je da za jelu:

- oštećenost iznosi – O = 97,45; što znači da se toliki postotak interpretiranih stabala nalazi u stupnjevima oštećenosti 1-4.
- srednja oštećenost – SO = 32,80; što znači da je za promatrani uzorak srednje oštećeno stablo oštećeno za izračunati postotak, te se uzorak može svrstati u stupanj oštećenosti 2.1.
- indeks oštećenosti – IO = 68,39; znači da je od svih stabala u uzorku toliki postotak stabala u stupnju oštećenosti 2.1. i većem
- srednja oštećenost – SO₁ = 40,33; znači da je srednje stablo, u uzorku od 68,39 % stabala svrstanih u stupanj 2.1. i veći, prosječno oštećeno 40,33 % i da se može svrstati na granicu između stupnjeva oštećenosti 2.1 i 2.2.

Iz tablice 2 i slike 4 za prugu 5 vidljivo je da za jelu:

- oštećenost iznosi – O = 96,29; što znači da se toliki postotak interpretiranih stabala nalazi u stupnjevi-ma oštećenosti 1-4.
- srednja oštećenost – SO = 40,97; što znači da je za promatrani uzorak srednje oštećeno stablo oštećeno

za izračunati postotak, te se uzorak može svrstati u stupanj oštećenosti 2.2.

- indeks oštećenosti – IO = 59,45; znači da je od svih stabala u uzorku toliki postotak stabala u stupnju oštećenosti 2.1. i većem
- srednja oštećenost – SO₁ = 57,76; znači da je sred-

nje stablo, u uzorku od 59,45 % stabala svrstanih u stupanj 2.1. i veći, prosječno oštećeno 57,76 % i da se može svrstati u stupanj oštećenosti 2.2

- Iz tablice 2 i slike 4 za prugu 6 vidljivo je da za jelu:
- oštećenost iznosi – O = 94,39; što znači da se toliki postotak stabala nalazi u stupnjevima oštećenosti 1-4.
 - srednja oštećenost – SO = 34,54; što znači da je za promatrani uzorak srednje oštećeno stablo oštećeno za izračunati postotak, te se uzorak može svrstati u stupanj oštećenosti 2.1.

- indeks oštećenosti – IO = 60,57; znači da je od svih stabala u uzorku toliki postotak stabala u stupnju oštećenosti 2.1. i većem
- srednja oštećenost – $SO_1 = 46,79$; znači da je srednje stablo, u uzorku od 60,57 % stabala svrstanih u stupanj 2.1. i veći, prosječno oštećeno 46,79 % i da se može svrstati u stupanj oštećenosti 2.2.

Prema srednjoj oštećenosti (SO) jela je najviše oštećena na pruzi 5, dok je najveći indeks oštećenosti (IO), odnosno značajno oštećenih stabala jele najviše je zabilježeno na pruzi 4 (Slika 4).

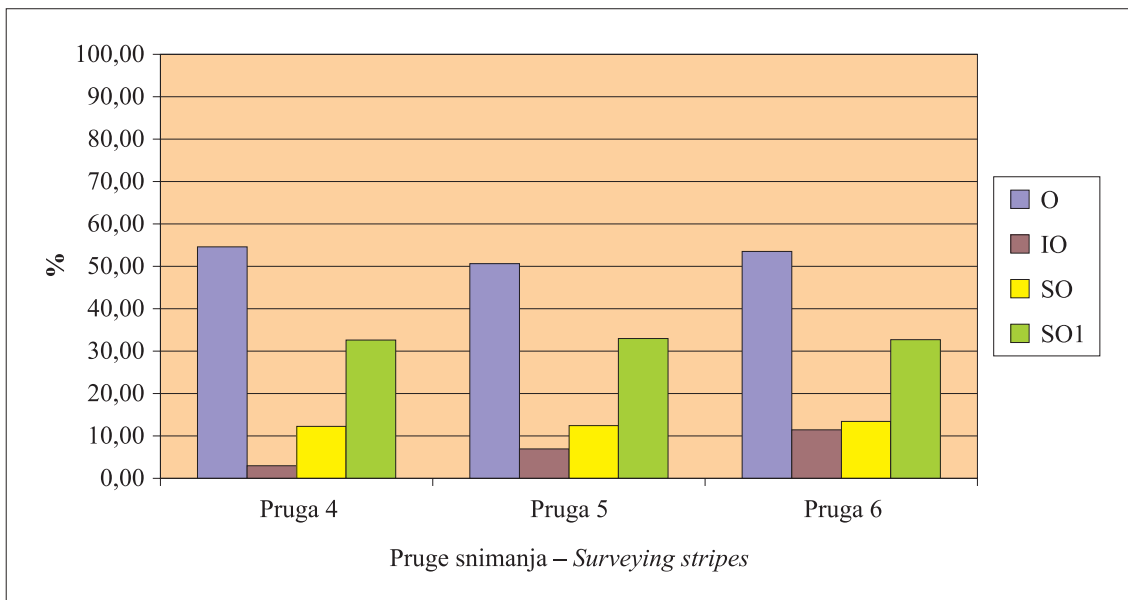
Slika 5. Pokazatelji oštećenosti za bukvu po prugama snimanja
Figure 5. Damage indicators for beech according to surveying stripes

Za istu prugu vidljivo je da je bukva značajno manje oštećena, tj. srednja oštećenost – SO = 12,28; što znači da je za promatrani uzorak srednje oštećeno stablo, oštećeno za izračunati postotak, a uzorak se svrstava u stupanj oštećenosti 1. Što se tiče indeksa oštećenosti – IO = 3,01; znači da je od svih stabala u uzorku toliki postotak stabala u stupnju oštećenosti 2.1. i većem, odnosno da je značajno oštećeno svega 3,01 % stabala bukve (Slika 5)

Za istu prugu vidljivo je da je bukva značajno manje oštećena, tj. srednja oštećenost – SO = 12,40; što znači da je za promatrani uzorak srednje oštećeno stablo, oštećeno za izračunati postotak, te se uzorak svrstava u stupanj oštećenosti 1. Indeksa oštećenosti – IO = 6,96; znači da je od svih stabala u uzorku toliki postotak sta-

bala u stupnju oštećenosti 2.1. i većem, odnosno da je značajno oštećeno 6,96 % stabala jasena (Slika 5).

Za istu prugu vidljivo je da je bukva značajno manje oštećena, tj. srednja oštećenost – $SO = 13,44$; što znači da je za promatrani uzorak srednje oštećeno stablo, oštećeno za izračunati postotak, te se uzorak svrstava u stupanj oštećenosti 1. Indeksa oštećenosti – IO = 11,46; znači da je od svih stabala u uzorku toliki postotak stabala u stupnju oštećenosti 2.1. i većem, odnosno da je značajno oštećeno 11,46 % stabala bukve (Slika 5).

Prema srednjoj oštećenosti (SO) bukva je najviše oštećena na pruzi 6 (Slika 5), gdje je zabilježen i najveći indeks oštećenosti (IO).

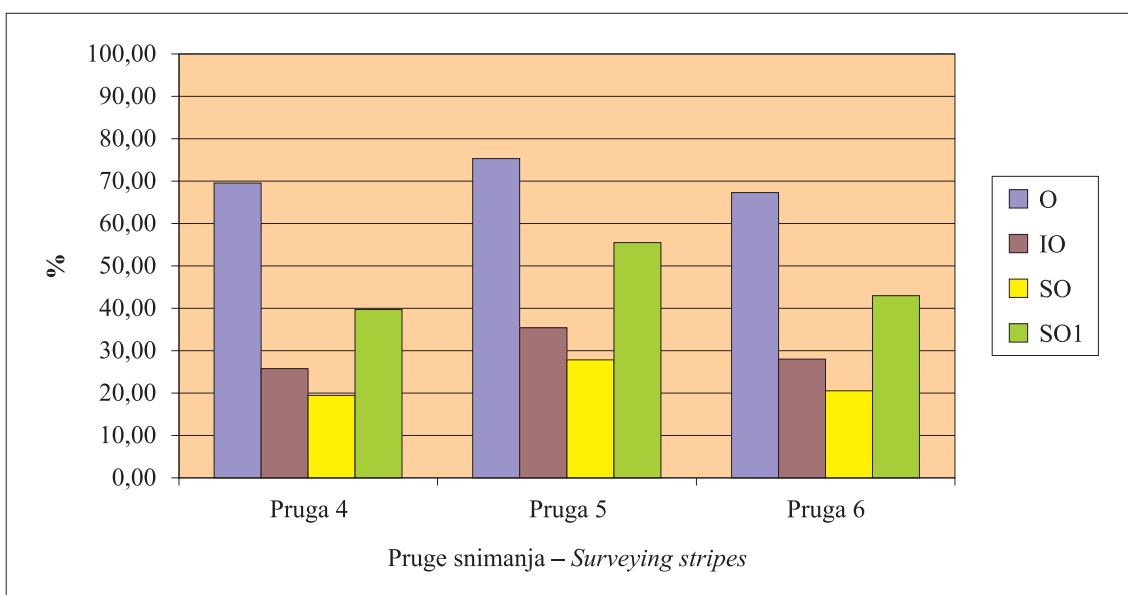
Slika 6. Pokazatelji oštećenosti za sve vrste (ukupno) po prugama snimanja
Figure 6. Damage indicators for all species (total) according to surveying stripes

Ukupna srednja oštećenost (SO) iznosi 19,42 %, a indeks oštećenosti (IO) za prugu 4 iznosi 25,76 %. To znači da se sastojine nalaze u stupnju oštećenosti 1, a značajno je oštećeno 25,76 % stabala. Budući da je oštećenost sastojina definirana srednjom oštećenosti (SO), sastojine na pruži 4 možemo svrstati u kategoriju malo oštećenih sastojina (Slika 6).

Ukupna srednja oštećenost (SO) iznosi 27,88 %, a indeks oštećenosti (IO) za prugu 5 iznosi 35,40 %. To znači da se sastojine nalaze u stupnju oštećenosti 2.1., a značajno je oštećeno 35,40 % stabala. Kako je oštećenost sastojina definirana srednjom oštećenosti (SO), sastojine na pruzi 5 možemo svrstati u kategoriju malo oštećenih sastojina (Slika 6).

Ukupna srednja oštećenost (SO) iznosi 20,56 %, a indeks oštećenosti (IO) za prugu 6 iznosi 28,03 %. To

znači da se sastojine nalaze u stupnju oštećenosti 1., a značajno je oštećeno 28,03 % stabala. Budući da je oštećenost sastojina definirana srednjom oštećenosti (SO), sastojine na pruzi 6 možemo svrstati u kategoriju malo oštećenih sastojina (Slika 6).

Ukupno za cijelo snimljeno područje na temelju sistematskog uzorka 100x100 m možemo utvrditi da su za sve vrste zajedno srednja oštećenost (SO) i indeks oštećenosti (IO) najveći na pruzi 5 (Slika 6).

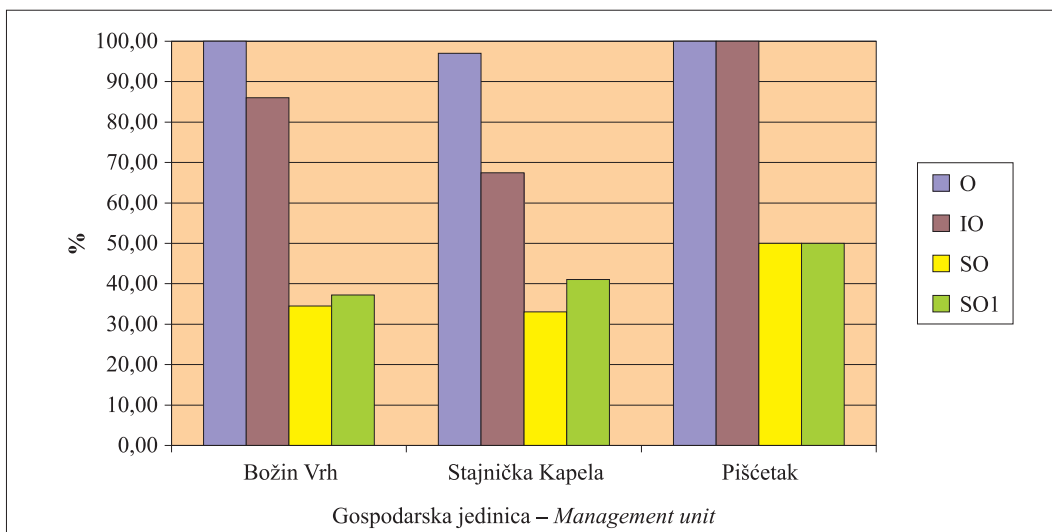
Slika 7. Pokazatelji oštećenosti za jelu (pruga 4) prema gospodarskoj jedinici
 Figure 7 Damage indicators for silver fir (stripe 4) according to management units

Ako gledamo samo oštećenost jele, ona je značajno oštećena (67,46 % stabala u stupnju oštećenosti 2.1 i većem) u G.J. Stajnička Kapela (Slika 7). No ovdje moramo napomenuti da na istoj slici vidimo da je naj-

oštećenija jela u gospodarskim jedinicama Božin vrh i Pišćetak. Međutim, dobiveni rezultati ne mogu odražavati stvarno stanje u navedenim gospodarskim jedinicama, jer se interpretirani broj stabala odnosi na malu površinu, tj. snimljena pruga je obuhvatila samo mali dio površine ovih dviju gospodarskih jedinica, što je vidljivo na slici 2. Što se pak tiče bukve možemo zaključiti da ni u jednoj od tri gospodarske jedinice na pruzi 4 nije zabilježena značajna oštećenost (Slika 6).

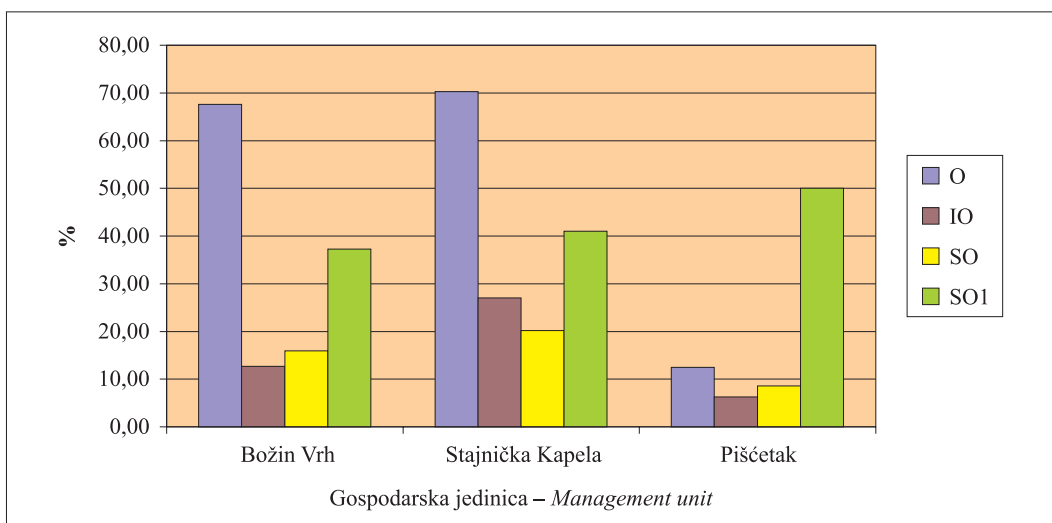
Slika 9. Pokazatelji oštećenosti za sve vrste (pruga 4) prema gospodarskoj jedinici
 Figure 9 Damage indicators for all species (stripe 4) according to management units

Na temelju tablice 3 i slike 9 možemo zaključiti da su s obzirom na sve interpretirane vrste najveća srednja oštećenost (SO), a također i indeks oštećenosti (IO) zabilježeni u G.J. Stajnička Kapela.

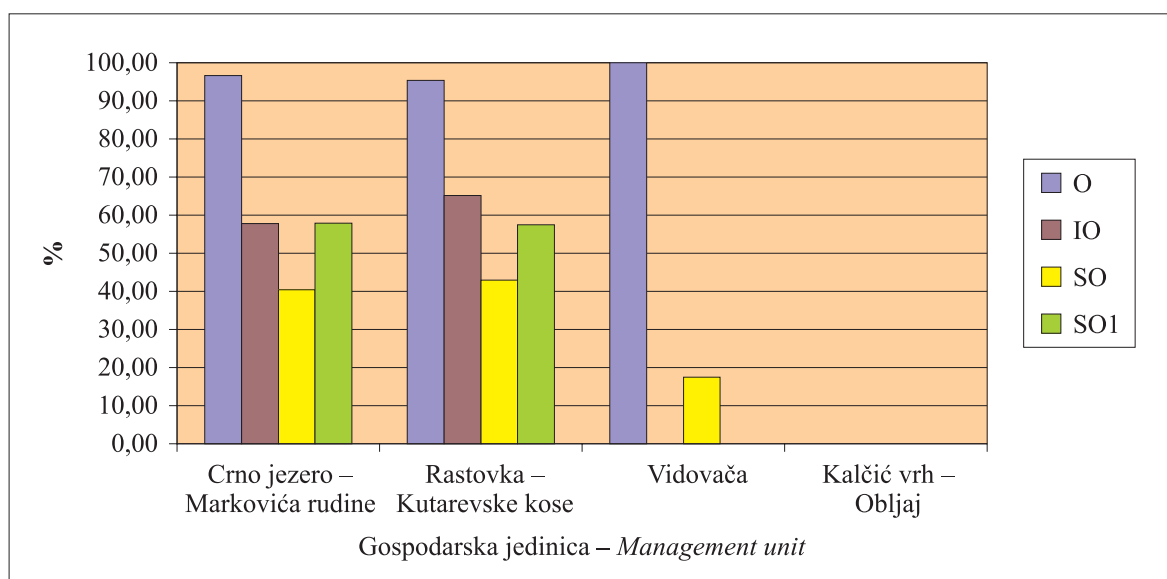
Slika 10. Pokazatelji oštećenosti za jelu (pruga 5) prema gospodarskoj jedinici
Figure 10 Damage indicators silver fir (stripe 5) according to management units

Ako gledamo oštećenost jele (Slika 10), ona je značajno oštećena (65,19 % stabala u stupnju oštećenosti 2.1 i većem). Na slici 11 vidimo da ni u jednoj od četiri gospodarske jedinice na pruzi 5 nije zabilježena značajna oštećenost bukve.

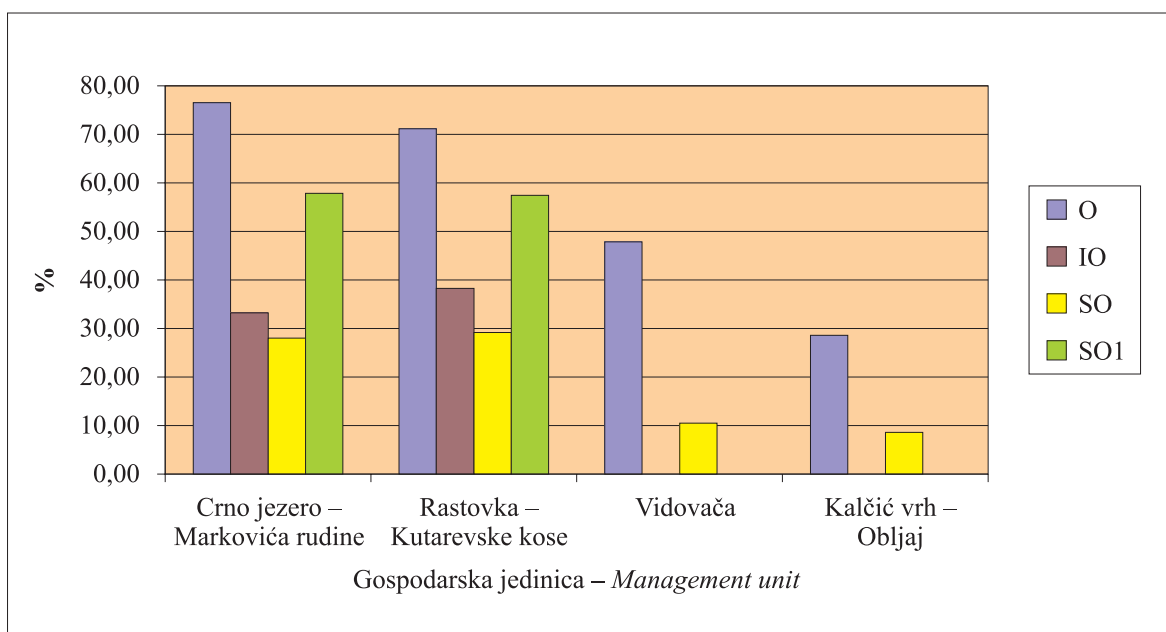
Slika 12. Pokazatelji oštećenosti za sve vrste (pruga 5) prema gospodarskoj jedinici
 Figure 12 Damage indicators for all species (stripe 5) according to management units

Na temelju tablice 4 i slike 12 možemo zaključiti da je s obzirom na sve interpretirane vrste najveća srednja oštećenost 29,18 %, a također i indeks oštećenosti (38,24 %) zabilježena u G.J. Rastovka-Kutarevske kose.

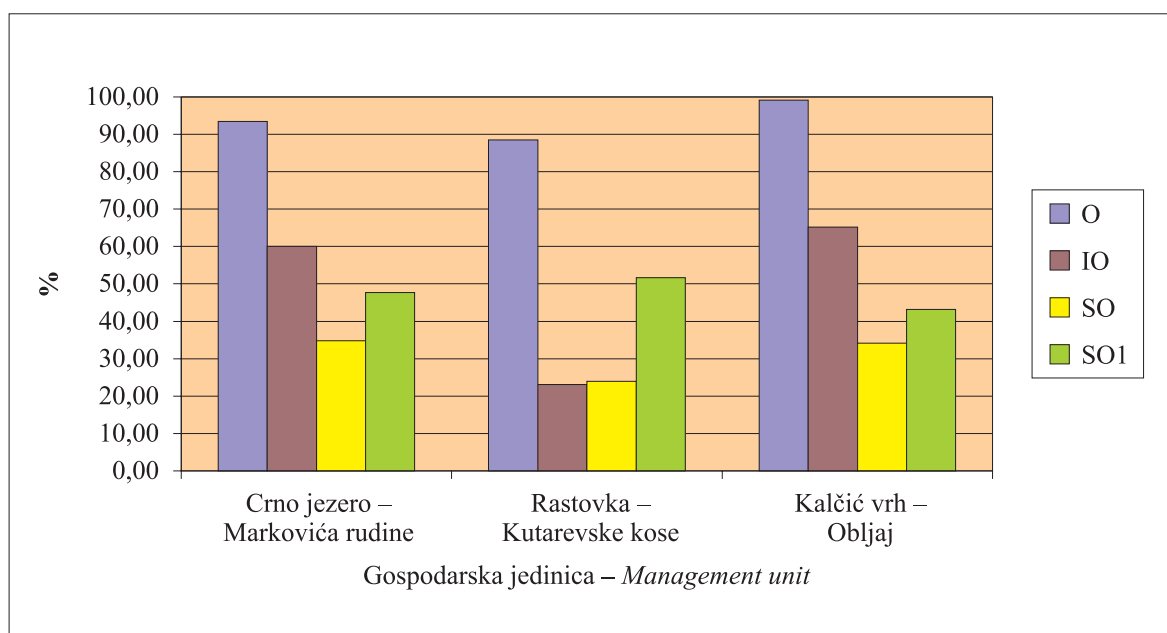
Slika 13. Pokazatelji oštećenosti za jelu (pruga 6) prema gospodarskoj jedinici
 Figure 13. Damage indicators for silver fir (stripe 6) according to management units

Ako gledamo oštećenost jele, ona je značajno oštećena (65,24 % stabala u stupnju oštećenosti 2.1 i

većem) u G.J. Kalčić vrh-Obljaj (Slika 13). Na slici 14 vidimo da je značajna oštećenost bukve (12,07 % stabala u stupnju oštećenosti 2.1 i većem) na pruzi 6 zabilježena u G.J. Crno jezero-Markovića rudine.

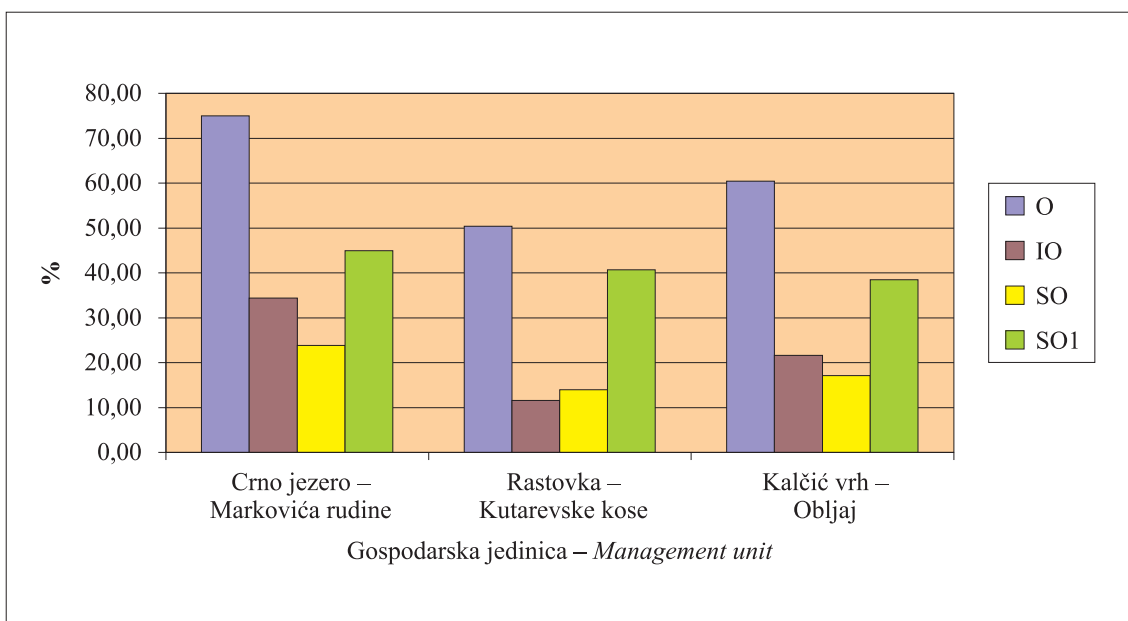
Slika 15. Pokazatelji oštećenosti za sve vrste (pruga 6) prema gospodarskoj jedinici
 Figure 15 Damage indicators for all species (stripe 6) according to management units

Na temelju tablice 5 i slike 15 možemo zaključiti da je s obzirom na sve interpretirane vrste najveća srednja oštećenost 23,81 %, a također i indeks oštećenosti (34,40 %) zabilježen u G.J. Crno jezero-Markovića rudine.

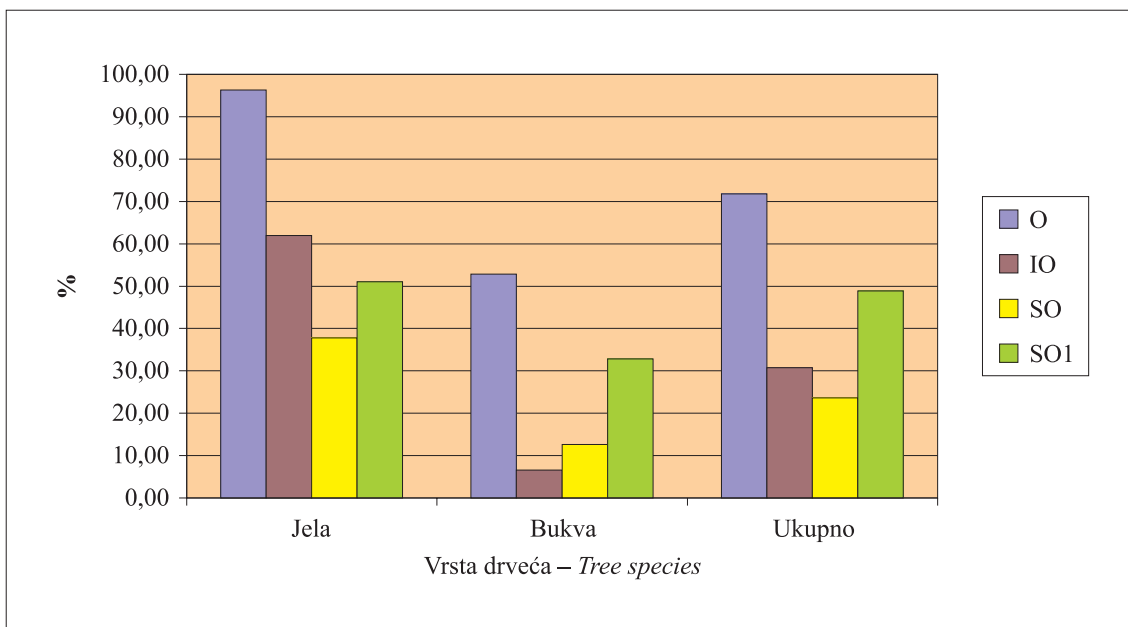
Slika 16. Pokazatelji oštećenosti prema vrstama drveća za cijelo snimljeno područje
 Figure 16 Damage indicators according to tree species for the entire surveyed area

Na interpretiranoj površini od 5 548 ha, utvrđena je srednja oštećenost (SO) svih vrsta drveća 23,60 %, jele 37,81 %, bukve 12,61 %. Iz rezultata se može zaključiti da je stupanj oštećenosti inventariziranih šuma na

prijelazu male i srednje oštećenosti. Što se tiče jele indeks oštećenosti (IO) za područje Like iznosi 61,96 %, odnosno, taj postotak stabala jele na snimljenom području nalazi se u stupnju oštećenosti 2.1 i većem. Od 61,96 % stabala svrstanih u stupanj 2.1. i veći, prosječno oštećeno stablo (SO₁) iznosi 46,79 % i može se svrstati u stupanj oštećenosti 2.2. Na cijelom području

snimanja značajna oštećenost bukve iznosi 6,56 % (Tablica 6; Slika 16).
