# Izrada estetskog nadomjestka ojačanog Ribbond vlaknima

## PRIKAZ SLUČAJA

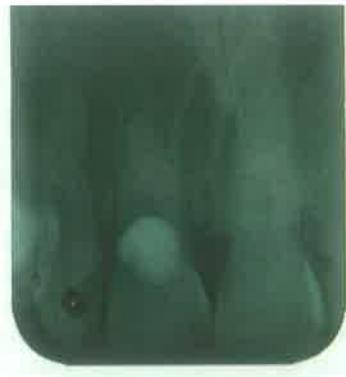
Slika 3. Radiolucencija u središnjem dijelu korijena zuba

Na rendgenskoj snimci u području krune uočena je velika radioopakna sjena koja je odgovarala kompozitnom ispunu te odmah iznad nje radiolucencija u središnjem dijelu korijena zuba (slika 3). Palpacijom vestibularnog dijela gornje čeljusti, iznad navedenog zuba, utvrđena je razgradnja koštane stijenke koja je potvrđena nakon vađenja zuba (slika 4). Klinička slika i rendgenski nalaz upućivali su na frakturu korijena zuba. Koronarni dio zuba je spontano frakturirao tijekom obrade te je pacijent upućen na oralnu kirurgiju kako bi se

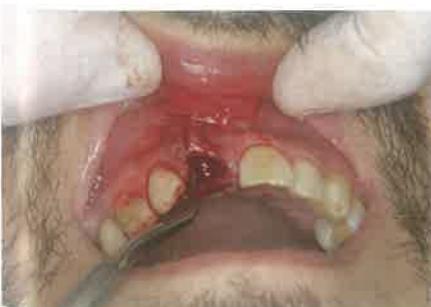
Slika 4. Izvađeni zub

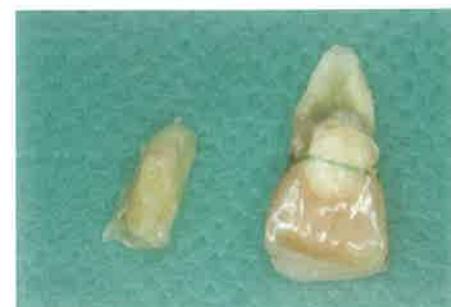
Slika 5. Atraumatska ekstrakcija ostatka zuba

napravila atraumatska ekstrakcija ostatka zuba (slika 5). Napravljena je toaleta rane i postavljeni šavovi. Kruna zuba čuvana je u fiziološkoj otopini te prije samog zahvata obrađena dijamantnim svrdlima, ispunjena kompozitom i završno obrađena.

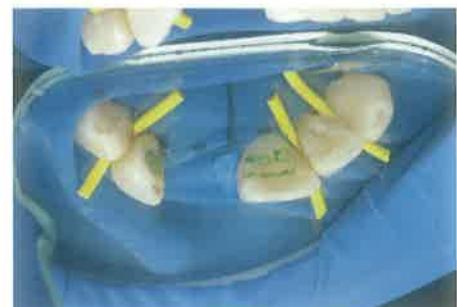
Slika 6. Obilježeno mjesto preparacije

Dva dana nakon vađenja zuba napravljena je kontrola kirurškog zahvata. Rana je uredno cijelila i započeto je zbrinjavanje nastalog defekta. Nakon postavljanja zaštitne gumene plahtice određena je širina i dužina Ribbond trake, obilježeno mjesto preparacije (slika 6) i ispreparirani su žljebovi na susjednim zubima (slika

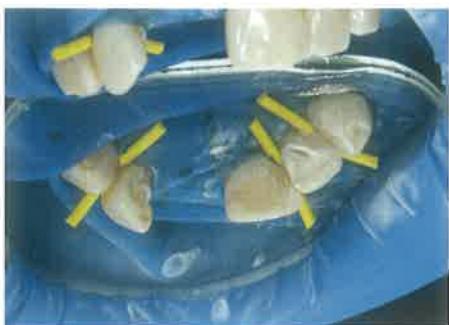
Slika 7. Mjesta preparacije i ispreparirani žljebovi na susjednim zubima

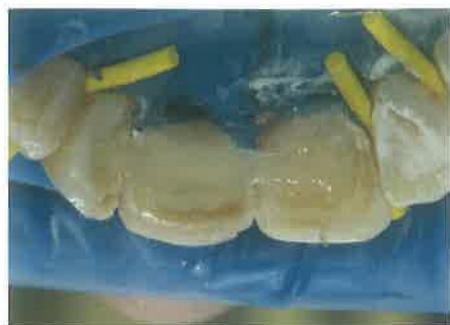
Slika 8. Postavljanje krune zuba i Ribbond trake pomoću tekućeg kompozita u željeni položaj

7) kao i na kruni izvađenog zuba. Usljedilo je jetkanje, nanošenje adhezijskog sustava te postavljanje krune zuba i Ribbond trake pomoću tekućeg kompozita u željeni položaj (slika 8). Usklađena je okluzija, uklonjeni postojeći prerani kontakti i učinjeno završno poliranje restauracije (slike 9, 10, 11).

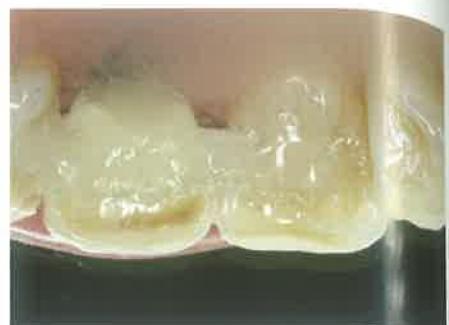
Slika 9. Usklađena okluzija

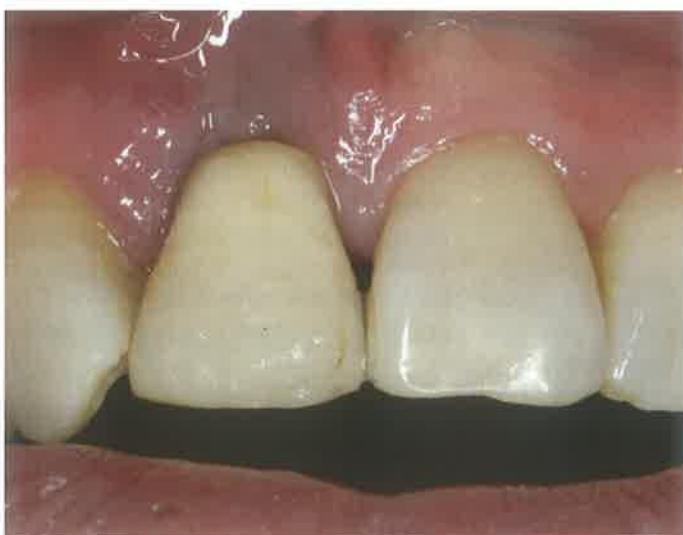
Slika 10. Uklonjeni postojeći prerani kontakti

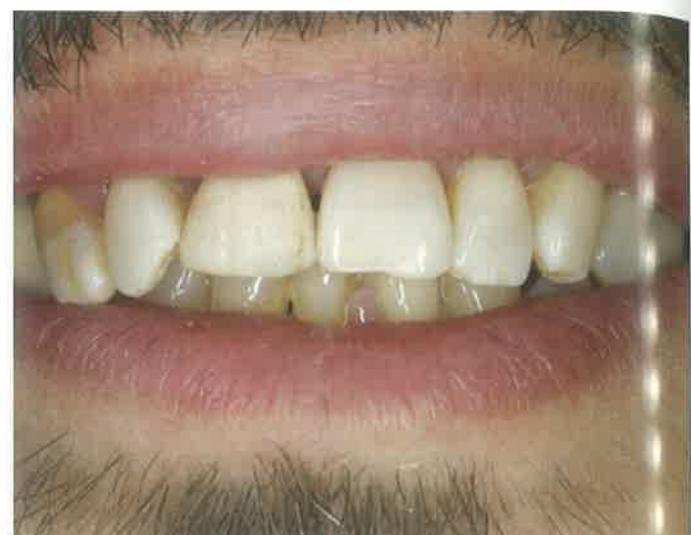
Slika 11. Rezultat završnog poliranja restauracije
