HELENA KNIFIĆ SCHAPS

## PAVŠINA KUĆA

UDK: 728.6(497.5)  
Izvorni znanstveni članak  
Ur.: 2002-12-17

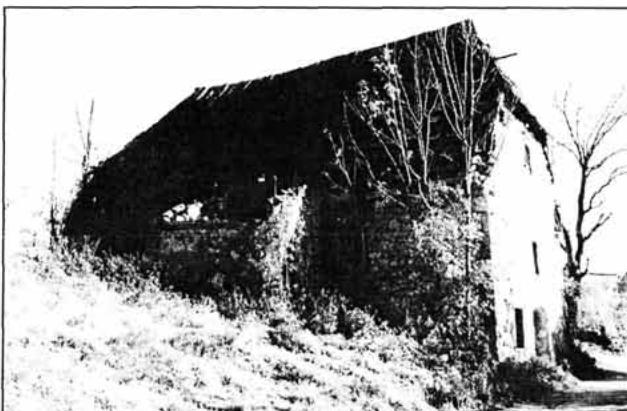
Sl. 1. Pavšina kuća – jedan od najljepših i najvećih objekata tradicijske stambene arhitekture na sjevernom Velebitu, snimljen pred blagdan Svih svetih 2000.

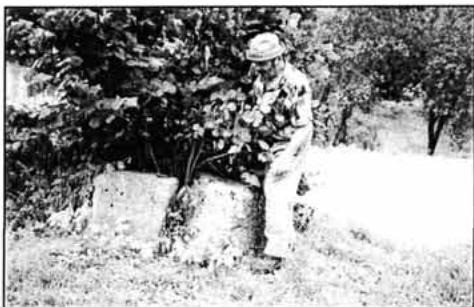
Sl. 3. Ivan Samaržija na platou pred Radinom kućom s ostacima kamenog stola, kolovoz 2002.

Klesar je bio Mate Samaržija. Fasada je žbukana (oker), s karakterističnim romboidnim ukrasnim ornamentom (bijelo) na pročelju. Kuća je podignuta od ceste, na podzidanom platou širine 6 m. U prizemnom dijelu bila je podijeljena na gostionicu i dućan. Na platou ispred kuće, uz potporni zid, bio je veliki kameni stol s klupom, od čega su danas ostale samo noge stola (2 kamena monolita veličine oko 70 x 70 x 60 cm, od ploče nema ostataka), a služio je za potrebe gostionice.

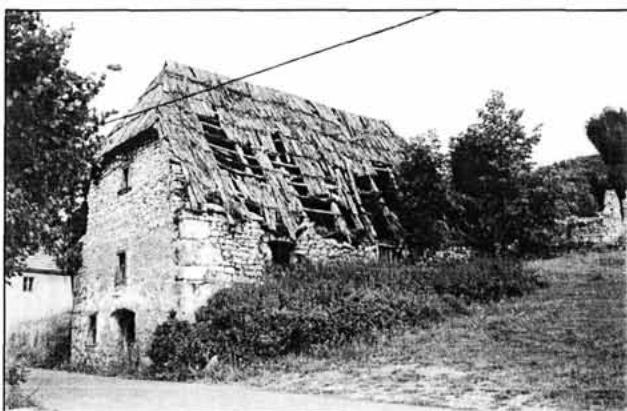
Sl. 4. Pavšina kuća – pogled s jugoistoka, kolovoz 2002.

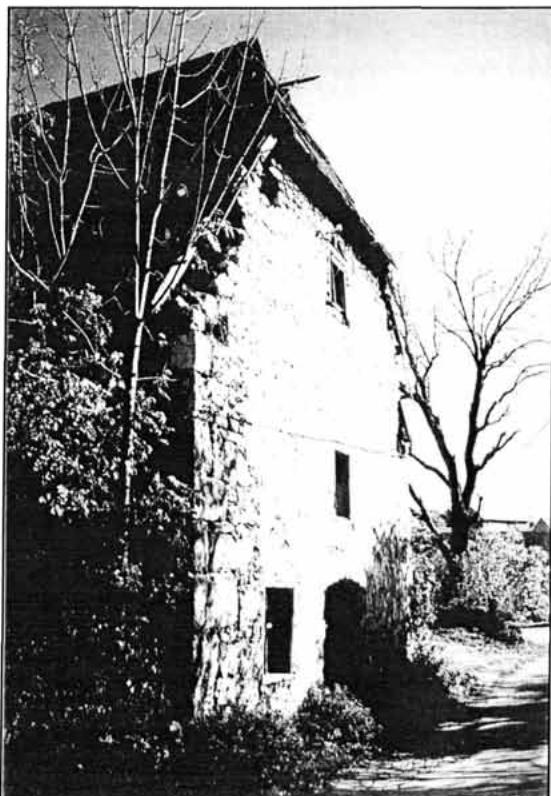
Sl. 5. Pogled na Pavšinu kuću s jugozapada, kraj listopada 2000.

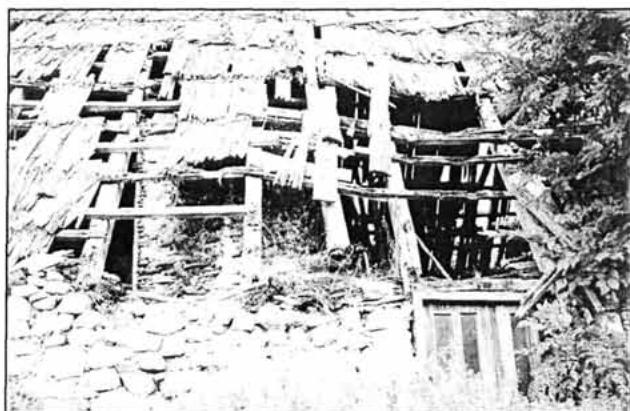
Sl. 6. Glavni ulaz i propali krov, iza kojega se vidi konstrukcija sušare pletena od pruća, kolovoz 2002.

Kao i većina ostalih kuća, i ona je u ruševnom stanju, tako da je snimanje tlocrtne dispozicije i unutrašnjosti nemoguće. Dio je krova i podova urušen, a prostore postupno osvaja vegetacija. Ulazna vrata u podrum i prizemlje su se zaglavila, pa iole snažniji pritisak može izazvati urušavanje nadvoja, zida, stropnih greda i sl. Preopasno je to, pa se ipak bolje osloniti na kazivanja Ivana Samaržije, čiji je djed Pave bio i zadnji stanovnik ove kuće.

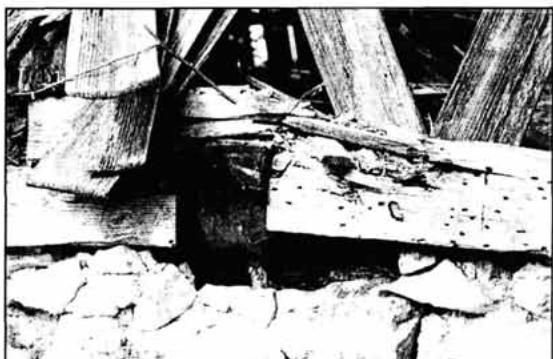
Sl. 7. Detalj krovnog veza ili ono što je od njega ostalo – vezna greda sidrena u zid ljeskovim klínom, "coljak", rog, šimla, kolovoz 2002.

Nazidnica ili "podzidnica" postavljena na uzdužne zidove, povučena je prema sredini, tako da se izvana ne vidi. Poprečno na nju postavljene su vezne grede uobičajene veličine 30 x 22 cm,<sup>11</sup> sidrene u "podzidnicu" ili kameni zid jasenovim klinovima veličine 4 x 4 cm, duljine 30 – 40 cm. Između veznih greda na vanjskoj strani zida umetnut je "cokljak" istih dimenzija, također klinovima sidren u zid. Broj veznih greda jednak je broju pari rogova, tj 11. Rogovi su tesarskim vezom i klinom učvršćeni na "cokljak". Krajevi veznih greda i rogova su zaobljeni. Zadnji je, jedanaesti, par rogova prikracen, i na njega postavljen skošeni dio zabata, "kāpić". Na robove su pribijane letve, a na njih šimla. Od pajanti su kroz propali dio krova vidljivi samo ostatci, a najvjerojatnije su bile učepljene u robove.

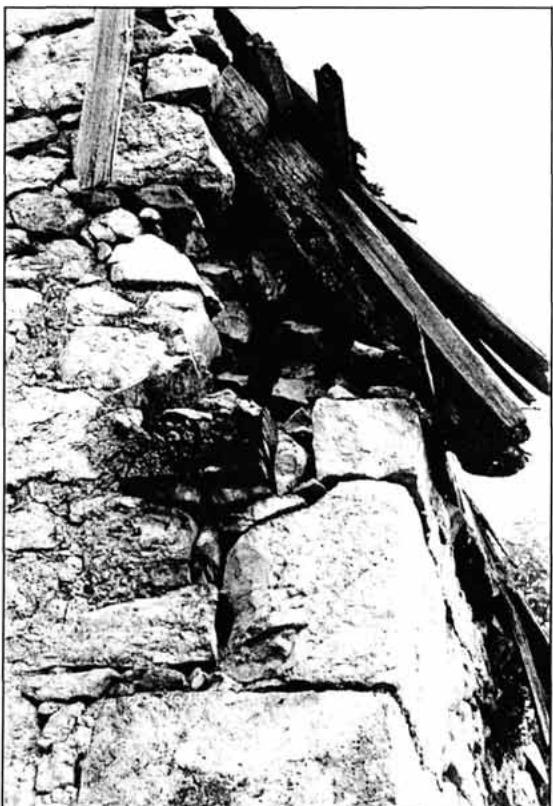
Sl. 8. Podzidnica na južnom zabatu, kolovoz, 2002.

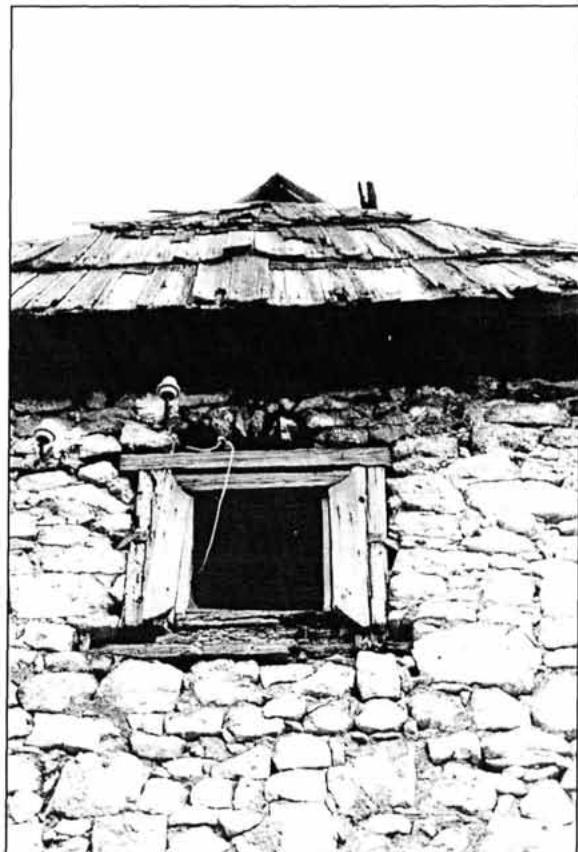
Sl. 9. Prozor na južnom zabatu, ispod kâpića, kolovoz 2002.

Svi su prozori na objektu dvokrilni, ustakljeni jednostrukim stakлом, a otvaraju se prema van. Postojala su troja vrata: podumska, ulazna i tzv. "mala vrata". Podumska i ulazna su dvokrilna, a "mala" jednokrilna. Ulazna su vrata iznad parapeta ustakljena, a podumska su ukladena. Doprzornici i dovratnici, tzv. "talari", služe kod manjih otvora i kao nadvoji, a u zid su ugrađeni drvenim klinovima.
