OPUS COLUMNARUM

KATEDRALE SV. MARIJE U KRKU

Stanko Lulić
HR - 10000 Zagreb, Otavička 13
stanko.lulic@zg.t-com.hr

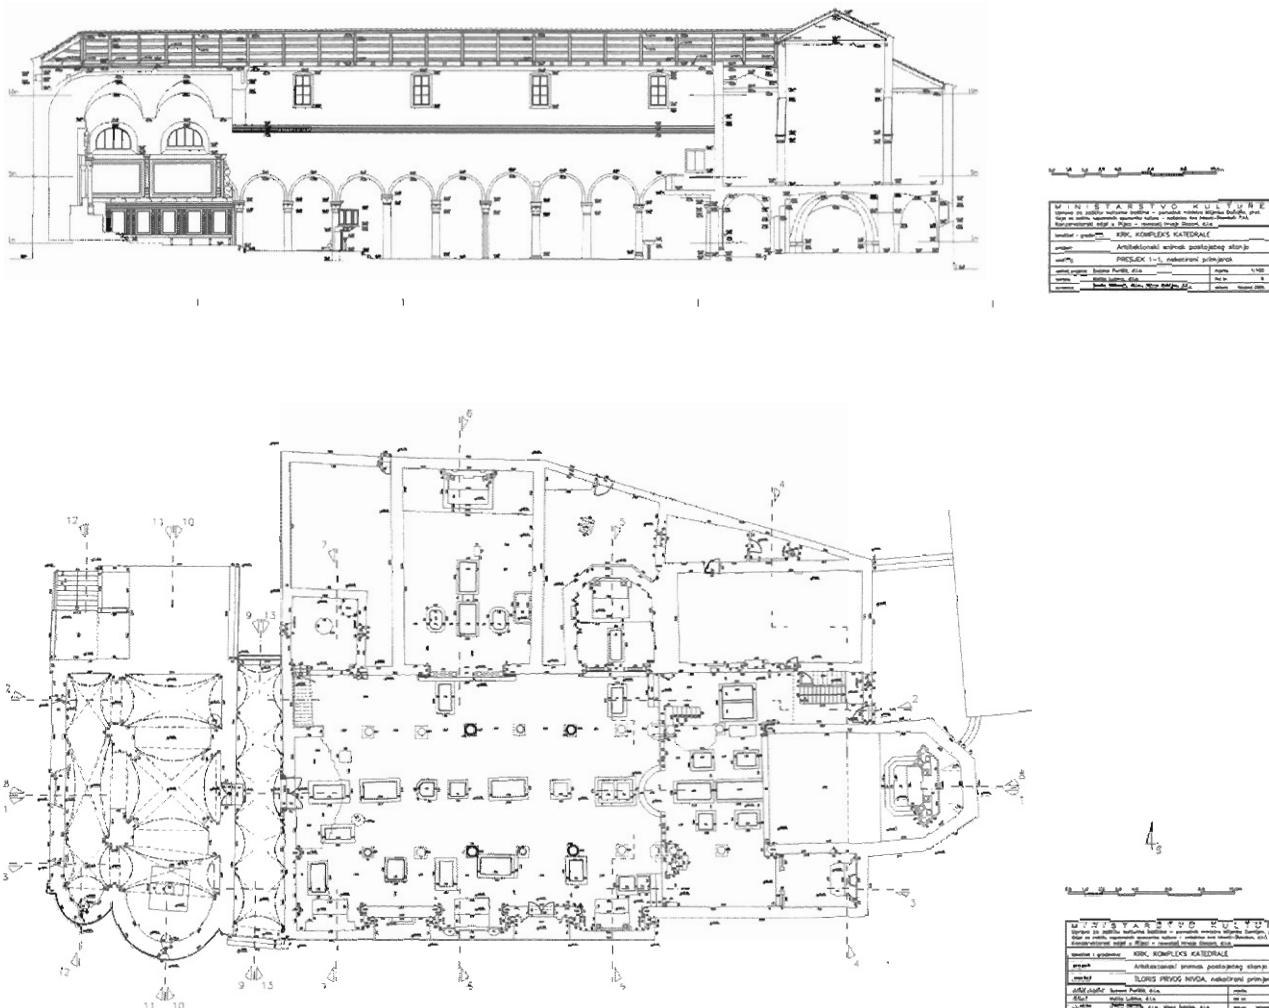
sl. I - Tlocrt i presjek katedrale sv. Marije i dvokatne crkve sv. Kvirina
(snimili: S. Purišić d.i.a. i M. Lubina d.i.a.)

Kompleks katedrale sv. Marije i dvokatne crkve sv. Kvirina i sv. Margarete nalazi se u središtu grada Krka. Katedrala je trobrodna bazilika koja danas na istočnoj strani završava poligonalnom apsidom, dok se zapadna pročelna strana nastavlja na crkvu sv. Kvirina.

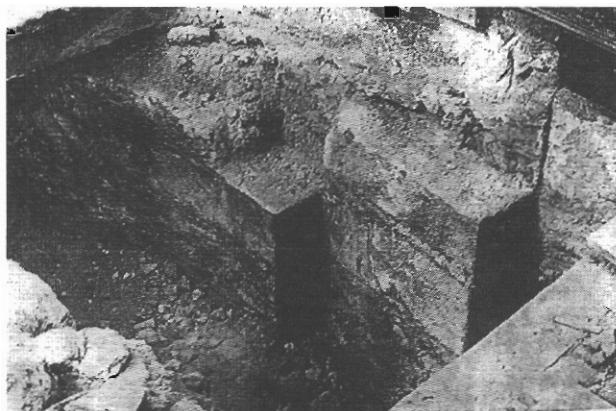
sl. 3 - Zazidani interkolumnij katedrale
(foto: S. Lulić)

Kolonada katedrale sastoji se od deset interkolumnija, od kojih je prvi, gledajući s istoka, zazidan. Isti je interkolumnij zanimljiv zbog toga što se od ostalih u katedrali razlikuje načinom zidanja arkadnog luka. Prema pronađenoj dokumentaciji znamo da je ovaj interkolumnij zazidan sredinom 18. st., kada su iznad njega konstruirani barokni prozori.² Luk je oblikovan od klesanaca bijele boje koji su bitno veći i duži od onih kojima su zidani ostali lukovi u katedrali (sl.3).

Osim po dimenzijama klesanaca, ovaj se luk razlikuje i po vrsti kamena. Ostali se lukovi u katedrali sastoje od manjih pravokutnih ili kvadratnih klesanaca tamnije boje, dok zazidani luk oblikuju bitno veći klesanci, rustičnije obrađenoga bijelog kamena. Na sjevernoj se elevaciji katedrale nalazi također zazidan prvi interkolumnij, kojem je sačuvan dio luka što izradom i vrstom kamena pripada istom razdoblju kao i luk zazidanog interkolumnija s južne strane.

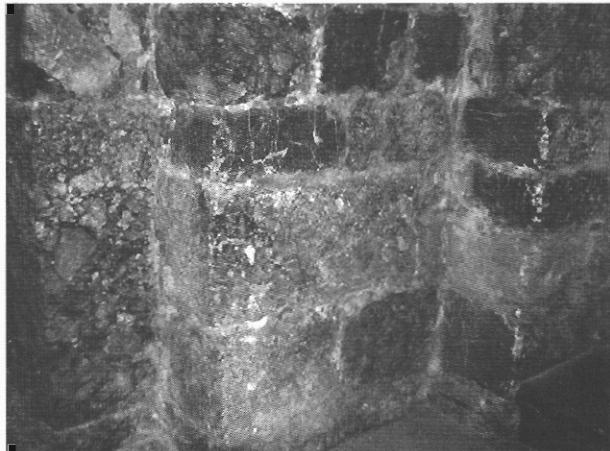
sl. 4 - Južni završetak apside katedrale
(foto: S. Lulić)

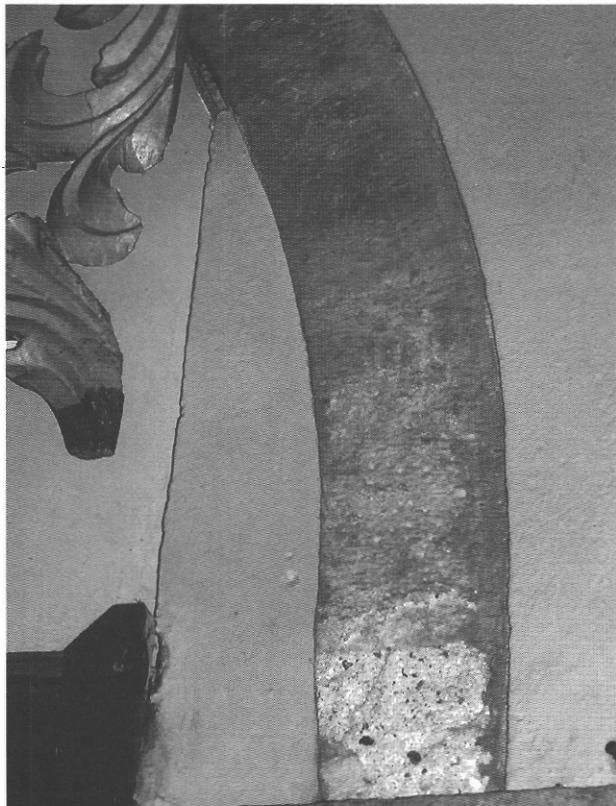
sl. 6 - Spoj trijumfalnog luka i središnje apside sv.
Kvirina (foto: S. Lulić)

Oba su luka bila ožbukana, a otkriveni su prilikom istraživanja A. Mohorovičića i I. Žic-Rokova.³ Prema A. Mohorovičiću zazidani lukovi pripadaju ranokršćanskoj fazi izgradnje katedrale. Svoje mišljenje Mohorovičić "potvrđuje" nalazom u donjem dijelu zazidanog interkolumnija, gdje je otkrio dio ranokršćanske apside i dio ravnog zida koji pripada istočnom završetku južnog broda katedrale. Ovi temeljni ostaci apside i zida prema Mohorovičiću pripadaju ranokršćanskoj fazi isto kao i zazidani lukovi.⁴ Prema M. Jurkoviću ostaci apside mogli bi pripadati romaničkom razdoblju zbog profilacije ramenâ središnje apside, koja se preklapaju s profilacijama bočnih apsida izgrađenih u romaničkoj rekonstrukciji katedrale.⁵ Osim zapažanja M. Jurkovića u preklapanju ramena apside slike istraživanja otkrivaju nam način zidanja apside i vrstu kamena. Usporedimo li tehniku izgradnje otkrivenog dijela apside katedrale (sl. 4) s tehnikom izgradnje troapsidalnog dijela sv. Kvirina, primjetit ćemo sličnu tehniku zidanja te gotovo iste dimenzije upotrijebljenih kamenih klesanaca. Ta sličnost najviše dolazi do izražaja u donjem dijelu središnje apside sv. Kvirina, na spoju trijumfalnoga luka i središnje apside (sl. 6).

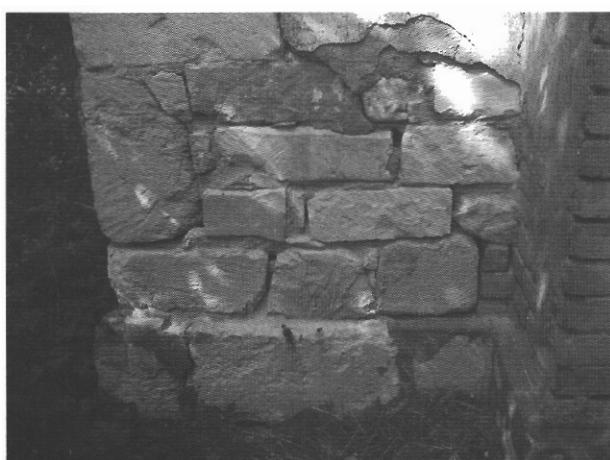
sl. 5 - Dio južnog zazidanog luka na zidu okrenutog
prema apsidi (foto: S. Lulić)

Iz dokumenata je poznato da su romanički lukovi prvog interkolumnija zazidani u 18. stoljeću. Nije bilo potrebe mijenjati kamen romaničkog luka zbog njegova zazidavanja, ali kako su svi ostali lukovi i dalje u funkciji, promjena kamena bila je potrebna vjerojatno zbog oštećenja nastalih tijekom stoljeća. Treba napomenuti da je došlo i do djelomične promjene kamena zazidanih romaničkih lukova. Na južnom je zidu u potpunosti sačuvan romanički luk na strani zida koji je okrenut prema južnoj apsidi. S druge strane istog zida okrenutog prema glavnoj apsidi, kamen romaničkog luka zamijenjen je novim kamenom (sl. 5).

Na sjevernom zazidanom romaničkom luku zamijenjen je kamen luka okrenut prema apsidi, a zamijenjen je i dio kamena luka okrenutog prema bočnoj sjevernoj strani. Promjena kamena luka okrenutog prema apsidi vjerojatno je bila potrebna zbog nove funkcije luka, koji zazidavanjem postaje niša u kojoj su bile smještene oltarne slike. Druga strana ostala je netaknuta zbog stavljanja žbuke, koja je sakrila, a time i sačuvala romanički luk.

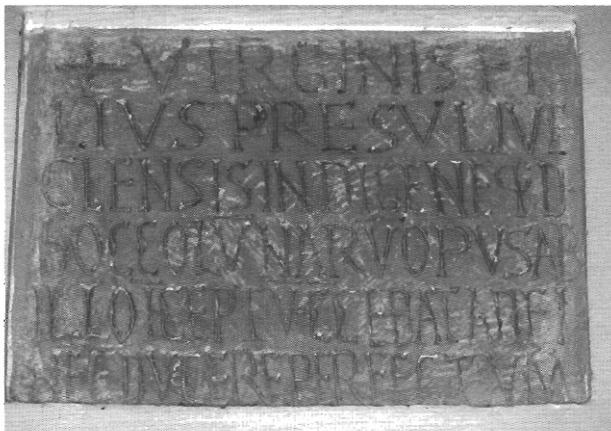
sl. 7 - Natpis uzidan iznad četvrtog južnog stupa katedrale (foto: S. Lulić)

Prva poznata rekonstrukcija kolonade katedrale događa se tijekom 12. stoljeća što potvrđuje natpis urezan na kamenoj ploči veličine 34 x 32 cm (sl. 7). Natpis se nalazi u zidu iznad četvrtog južnog stupa gledajući od pročelja katedrale:

VIRGINIS F. I
LIVS PRESVLIVE
CLENSIS INDIGENE q. D.
HOC COLVNARV OPVS A B
ILLO ICEPTV CCEDAT ADFI
NE C. DVCERE PERFECTVM.

"Virginis Filius presuli Veclensis indigeneque D. hoc columnarum opus ab illo inceptum concedat ad finem conducere perfectum."

Prema epigrafskoj analizi slova i načinu pisanja natpis vjerojatno pripada razdoblju romanike; prema sačuvanim dokumentima, pak, poznata su dva krčka biskupa iz 12. stoljeća čija imena počinju sa D.⁷ To su biskup Dominik, koji se spominje godine 1111. i godine 1133., te biskup Dabro iz godine 1179. Za vrijeme biskupa Dominika godine 1133. gradsko su zidine i gradske zgrade i kuće bile porušene te je moguće da je i katedrala doživjela oštećenja, koja je trebalo popraviti.⁸ Bez sumnje, tijekom 12. stoljeća, u vrijeme biskupa Dominika ili biskupa Dabra, katedrala je temeljito obnovljena, što potvrđuje i već opisani natpis iznad kolonade. Natpis izravno spominje izgradnju ili rekonstrukciju kolonade katedrale, koja se može povezati s izgradnjom ili rekonstrukcijom lukova u 12. stoljeću, a jedini sačuvani lukovi iz 12. stoljeća zazidani su i tako sačuvani do danas.

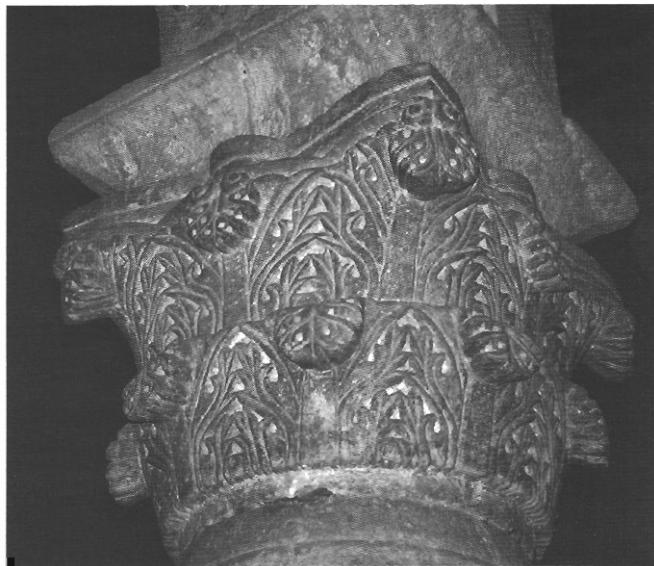
sl. 8 - Dvozonski ramanički kapitel u kolonadi katedrale (foto: S. Lulić)

Od romaničke rekonstrukcije sačuvani su i pojedini kapiteli, koji prema načinu obrade pripadaju navedenom razdoblju. To su većinom korintski akantusovi dvozonski kapiteli, plošno obrađeni i bušeni svrdlom (sl. 8). Donja zona kapitela nešto je deblja od gornje te završava snažno povijenim akantusovim lišćem. To povijanje postignuto je dubljom obradom u odnosu na ostali dio akantusa. U donjoj se zoni nalazi devet na taj način duboko plastično obrađenih listova, koji uokviruju donji dio kapitela. Gornja zona nešto je manjeg radiusa i izrađena je na isti način kao i donja. Završeci listova naglašeni su tek malim volutama. Za razliku od donje zone, u gornjoj se nalazi osam plastično oblikovanih listova. Dvozonskih korintskih kapitela u kolonadi katedrale ima 12 i nalaze se na 2., 3., 4., 5., 6. i 7. stupu sjeverne kolonade te na 1., 2., 3., 5., 6. i 7. stupu južne kolonade. Drugi kapitel južne kolonade prežbukan je pa se ne vidi originalna struktura, no pretpostaviti je da se radi o korintskom dvozonskom kapitelu.

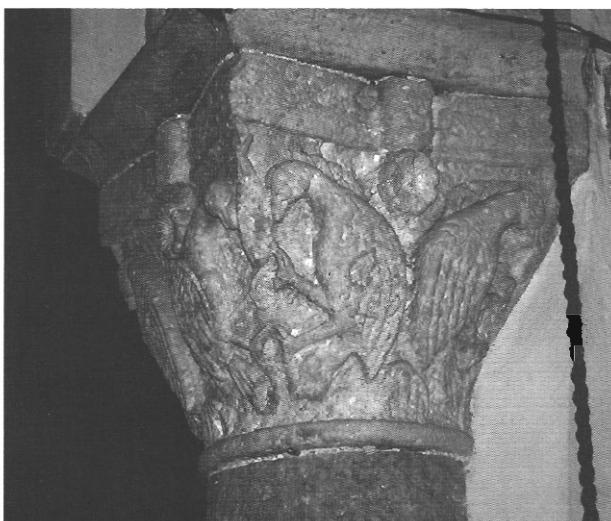
sl. 9 - Prvi kapitel sjeverne kolonade sa životinjskim motivima (foto: S. Lulić)

Prigodom istraživanja A. Mohorovičića i I. Žic-Rokova otkriveni su prvi stupovi i kapiteli s istočne strane katedrale, koji nose arkadu zazidanog interkolumnija. Kapitel južne kolonade pripada skupini dvozonskih korintskih kapitela, dok je sjeverni kapitel potpuno različit od ostalih u katedrali (sl. 9). Danas su vidljive tri strane kapitela.

Kapitel u donjoj, užoj zoni započinje istaknutim prstenom iznad kojeg je na sve tri strane smješten vjerojatno stilizirani motiv lista akantusa. Vidljiva su tri lista koja se na kraju blago sužavaju, te povijaju prema van. U središnjoj zoni kapitela nalazi se prikaz dviju ptica okrenutih leđima i kljunova uprtih prema ribi, koja se nalazi u gornjim uglovima kapitela. Između ptica, na mjestu kartuša, nalazi se motiv rozete (cvijeta). Na jednoj strani vidi se nedefinirani motiv koji je spojen s rozetom i spušta se prema donjoj zoni kapitela. Vjerojatno se taj motiv nalazio na svim stranama, ali kako da je cijeli kapitel prilično otučen, izgubio se. Moguće je da se također radi o dijelu stabljike (rozete) cvijeta, koja završava u središnjem dijelu kapitela. Kapitel završava snažnim kvadratnim abakusom, koji na vidljivim stranama ima istaknuti središnji dio ispod kojeg se nalazi rozeta. Kompozicija s ribama i pticama čest je prikaz u ranokršćanskom razdoblju, što navodi i A. Mohorovičić, koristeći se ikonografskim motivom kao temeljnim elementom, kojim kapitel vremenski opredjeljuje u ranokršćansko razdoblje. Ipak, ranokršćanska kompozicija nije ključni element u definiranju razdoblja nastanka ovog kapitela. Prvi element koji ne govori u prilog datiranju u tako rano razdoblje jest “dubina” obrade motiva ptica i rozetica koja nije tipična za rano kršćanstvo. Osim dubine obrade i motiv ptice dosta je “nespretno” izведен, što također nije tipično za ranokršćansku obradu. Riječ “nespretno” opisuje način prikaza ptičjih krila. Ptice su prikazane u profilu, a ono što ovu obradu izdvaja iz ranokršćanskoga korpusa jest i prikaz drugoga ptičjeg krila “nelogično” okrenutog prema gledatelju (sl. 10). To je krilo pliće izvedeno i nalazi se iza vrata ptice. Takav način obrade motiva ptice tipičan je za predromaničko i romaničko razdoblje, što upućuje na kasniju dataciju, odnosno zaključak da kapitel pripada romaničkoj pregradnji katedrale iz 12. stoljeća.

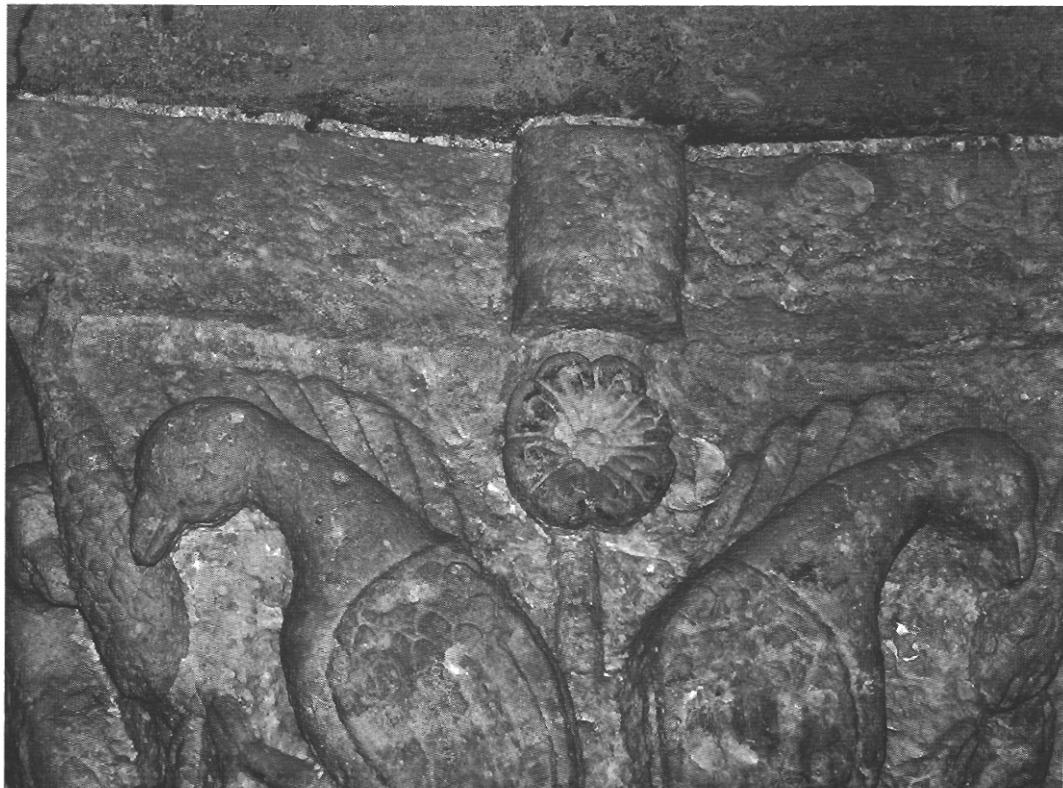
sl. 10 - Detalj prvog kapitela sa sjeverne strane (dio s ptičjim krilima) (foto: S. Lulić)

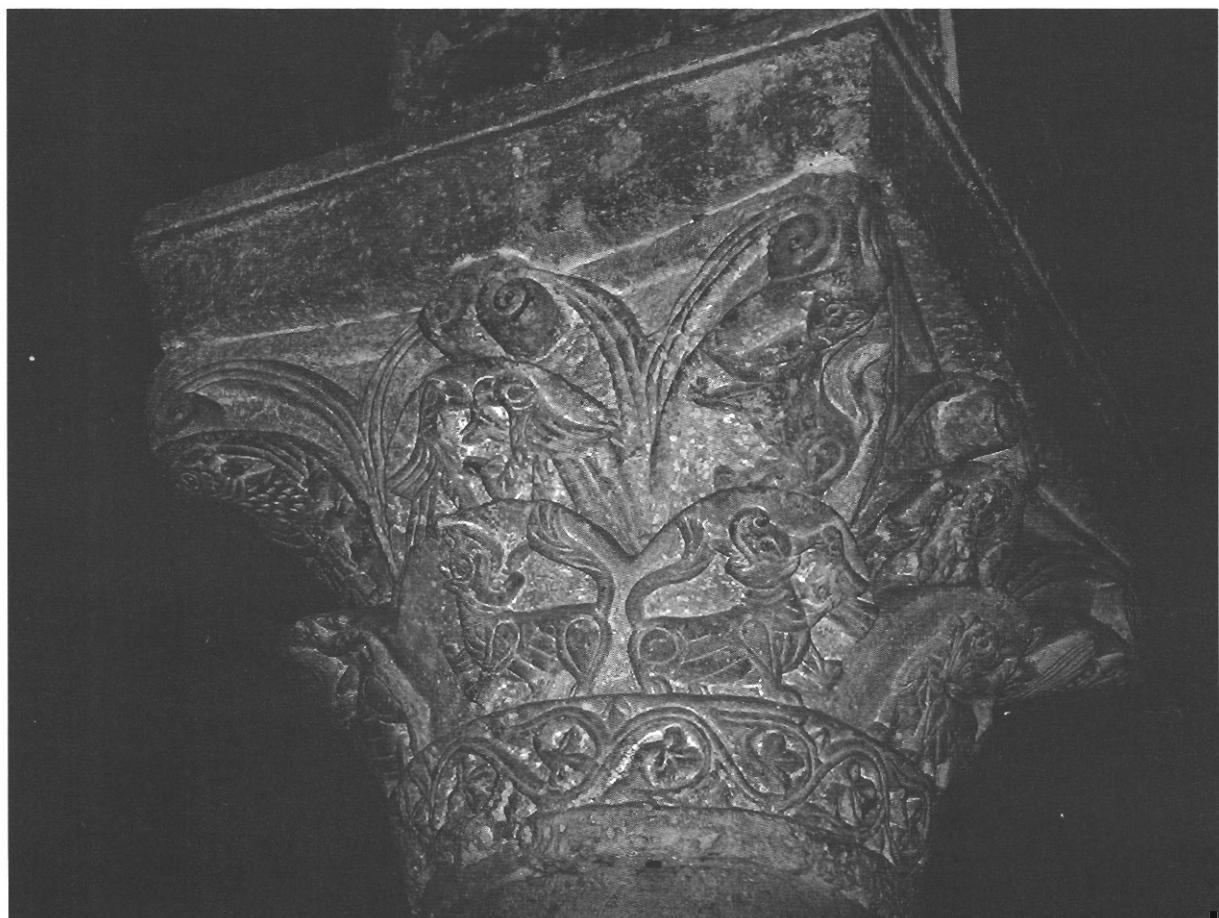
sl. 12 - Osmi kapitel sjeverne kolonade (foto: S. Lulić)

Osmi kapitel sjeverne kolonade jedinstven je u odnosu na druge kapitele zbog svojih figuralnih prikaza i može se podijeliti u tri zone (sl. 12). U prvoj zoni započinje vijencem, u kojem se nalazi kontinuirani motiv dvoprute vitice, koja završava trolistom. Iznad zone s viticom nalazi se zona s osam glatkih listova jednakе veličine, koji se u gornjem dijelu blago izvijaju prema van. Unutar glatkih listova nalazi se stilizirani motiv lava, koji grize svoj rep (sl. 13). Isti motiv nalazi se na 6 listova, dok su na dva lista pridodani motivi ptica, koje "ključaju" lava. Treća, najviša zona također se sastoji od osam glatkih listova od kojih su oni na uglovima veći od onih smještenih između uglova. Unutar većih ugaonih listova nalaze se motivi grifona i motivi lava s ljudskom glavom i pticom, koja se nalazi na lavljem tijelu i kljunom dodiruje lavlju glavu. U manjim su listovima, smještenima u središnjem dijelu kapitela, motivi ptica s kljunovima okrenutim prema središnjem motivu, vjerojatno stiliziranom kantarosu. O kojoj se vrsti ptica radi, teško je reći, jednako kao i za ptice na prvom sjevernom kapitelu. Bez obzira što su ptice na ovom kapitelu bitno manjih dimenzija od ptica na prvom sjevernom kapitelu, može se primjetiti slična obrada krila i repa, a pogotovo jako zaobljenoga i naglašenog kljuna. Sličnost izrade svrstava oba opisana kapitela u romaničko razdoblje, a vjerojatno su izrađeni rukom istoga majstora, odnosno proizvodi su iste radionice. Najviša zona kapitela završava volutama izvedenima troprutom vrpcom. Prema izradi i motivu ovaj kapitel pripada romaničkom razdoblju, tj. 11. ili 12. stoljeću.

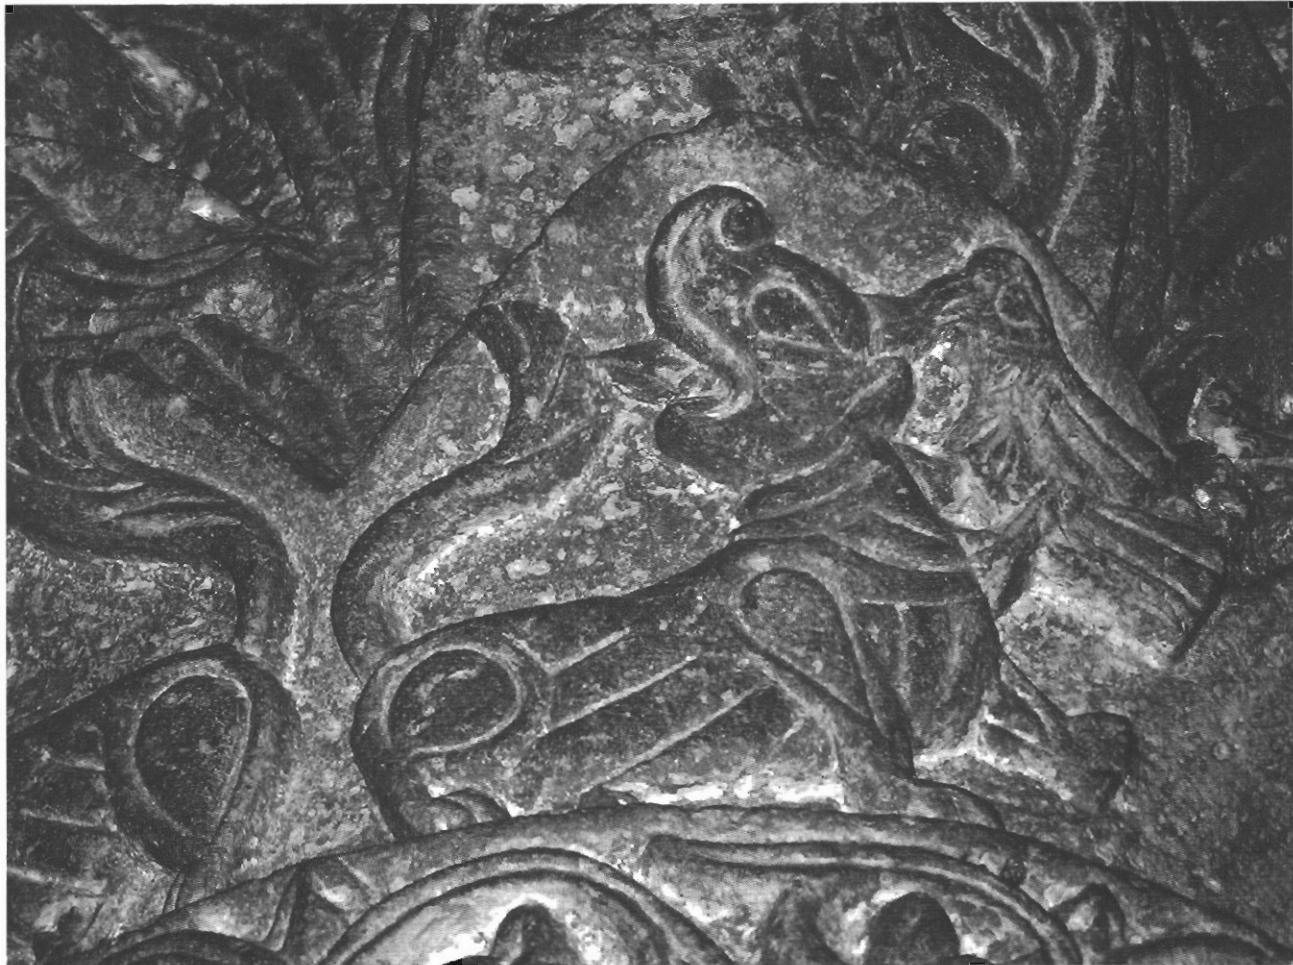
sl. 13 - Detalj s lavom i pticom (foto: S. Lulić)

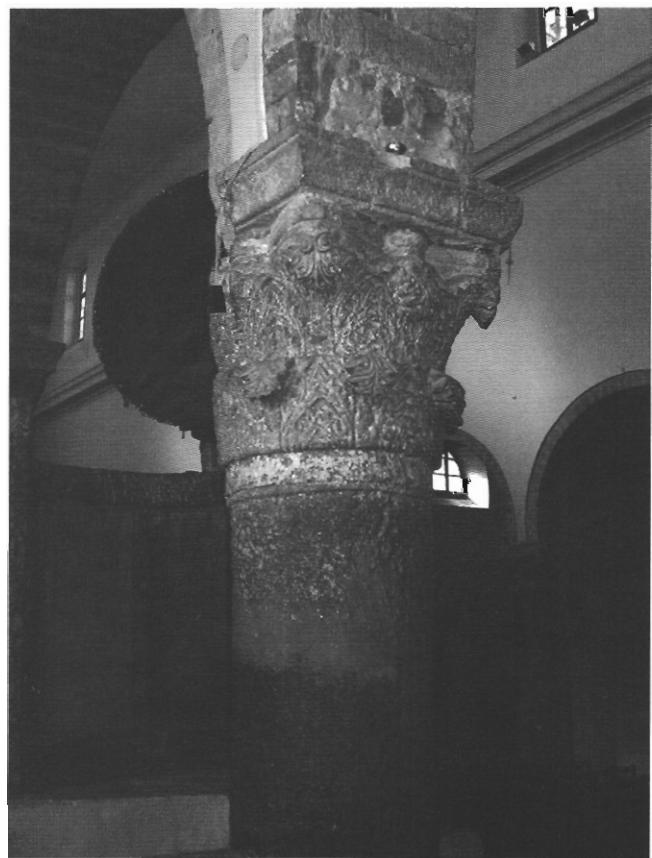
sl. 14 - Treći stup južne kolonade (foto: S. Lulić)

Treći stupovi sjeverne i južne kolonade sastoje se od dva žbukom spojena dijela. Donji dio južnog stupa izrađen je od tamnog mramora i pripada skupini mramornih monolita iz rimskog razdoblja, a gornji, nadodani dio, izrađen je od domaćeg kamena sivca (sl. 14). Donji dio trećega sjevernog stupa izrađen je od kamena sivca, dok je gornji, nadodani dio stupa s kapitelom izrađen od bijelog kamena. Oba stupa u gornjem dijelu završavaju profiliranim prstenom na koji se nastavlja romanički dvozonski kapitel.

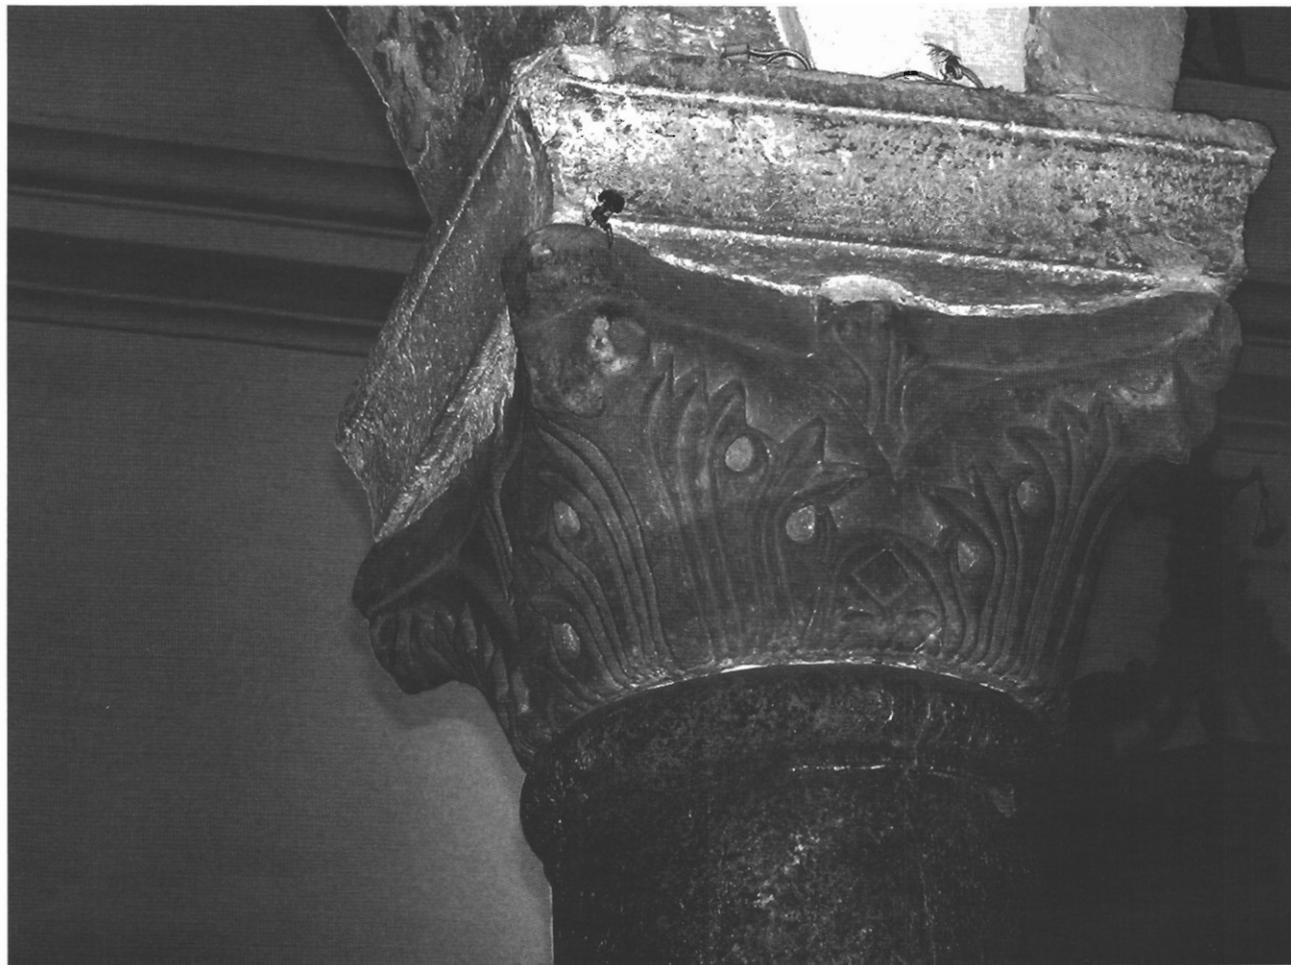
sl. 15 - Četvrti "skraćeni" kapitel južne kolonade
(foto: S. Lulić)

Zanimljivo je da je zbog dimenzija stupa rekonstruiran i luk iznad njega, koji je kraći u odnosu na ostale lukove u katedrali. Isto tako je skraćen i ranokršćanski kapitel koji se nalazi na ovom stupu (sl. 15). Može se prepostaviti da je stup sačuvao visinu koju je imao u ranokršćanskom razdoblju te da jedini u kolonadi katedrale nije mijenjao svoju poziciju i visinu. Prema tome, ranokršćanska kolonada bila je viša od sadašnje romaničke kolonade, a lukovi arkada bili su na višoj poziciji u odnosu na sadašnju visinu. U prilog ovoj hipotezi ide i činjenica da su treći stupovi sjeverne i južne kolonade skraćeni, a i većina sadašnjih stupova rezana je ili spojena od dva dijela, što ukazuje na visinske promjene u kolonadi katedrale.

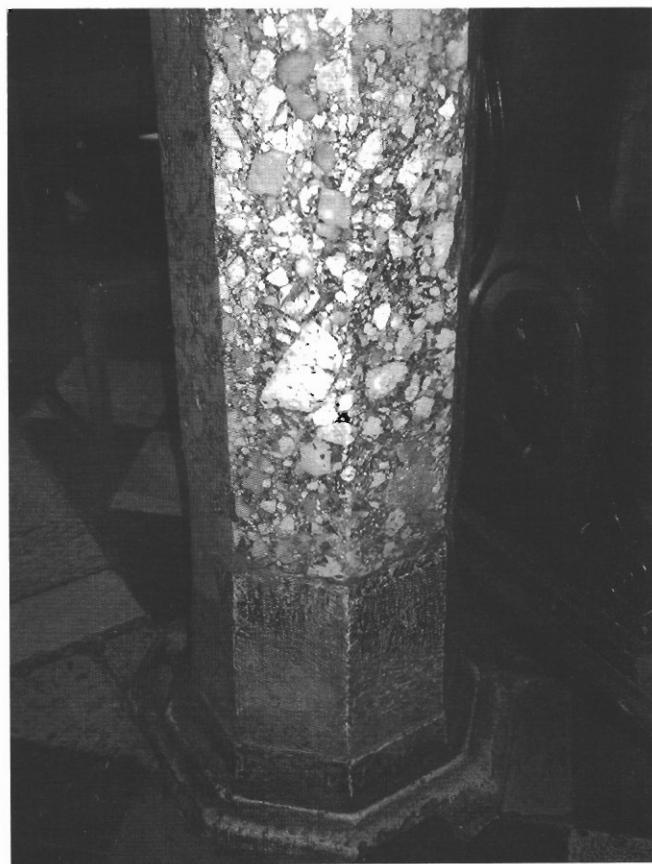
sl. 16 - Dio poligonalnog stupa južne kolonade
(foto: S. Lulić)

Šesti stupovi kolonade sjeverne i južne strane bitno se razlikuju od ostalih. Radi se o poligonalnim stupovima koji se blago sužavaju prema vrhu (sl. 16). Sastavljeni su od dva dijela. Donji dio stupova započinje poligonalnom bazom, koja se nalazi ispod razine sadašnjeg poda. Baza i donji dio južnoga poligonalnog stupa pripadaju jednoj cjelini, na koju je, u kasnijem razdoblju, nadodan drugi dio poligonalnog stupa, izrađen od domaćeg mandolata. Na sjevernom stupu u donjem se dijelu vidi poligonalni prsten baze na koji je poslije postavljen poligonalni mandolatni stup.
