Novi prilozi graditeljskoj baštini poluotoka Pelješca

Autor donosi rezultate novih arheoloških istraživanja i novih konzervatorskih zahvata na crkvi Sv. Đurđa u Ponikvama i crkvi Sv. Martina u Stonu, obje na poluotoku Pelješcu.

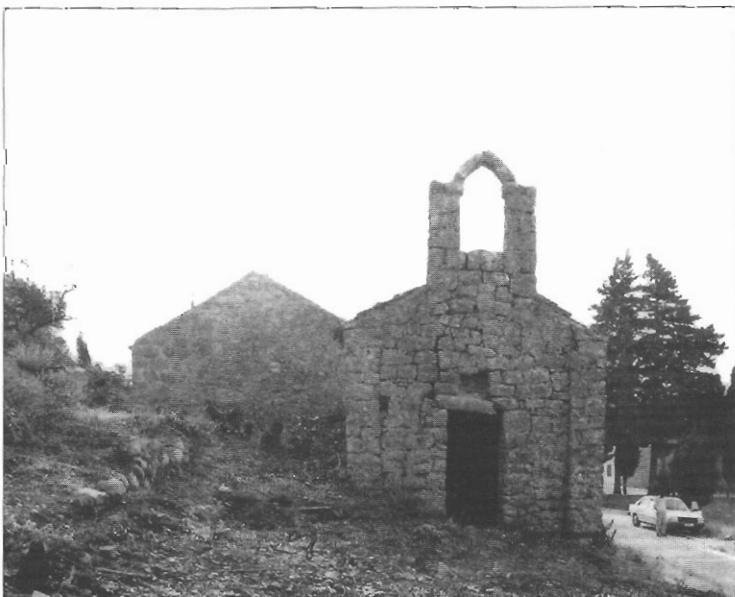
Sl. 1. Sv. Đurđ u Ponikvama,
stanje prije istraživanja
(foto: M. Mojaš).

Premda su arheološka istraživanja na crkvi Sv. Đurđa u Ponikvama izvedena prije gotovo 20-ak godina, kada su sažeto objavljeni rezultati, ovaj dopunjeni tekst kao i nove nalaze na lokalitetu Sv. Martina posvećujem svečaru dr. Dušanu Jelovini². Crkva Sv. Đurđa nalazi se uz pelješku magistralu u zaseoku Ledeniči u Ponikvama (sl. 1). Građevina se sastoji od pravokutne lade, koju presvuđuje bačvasti svod, te pravokutne apside nez-

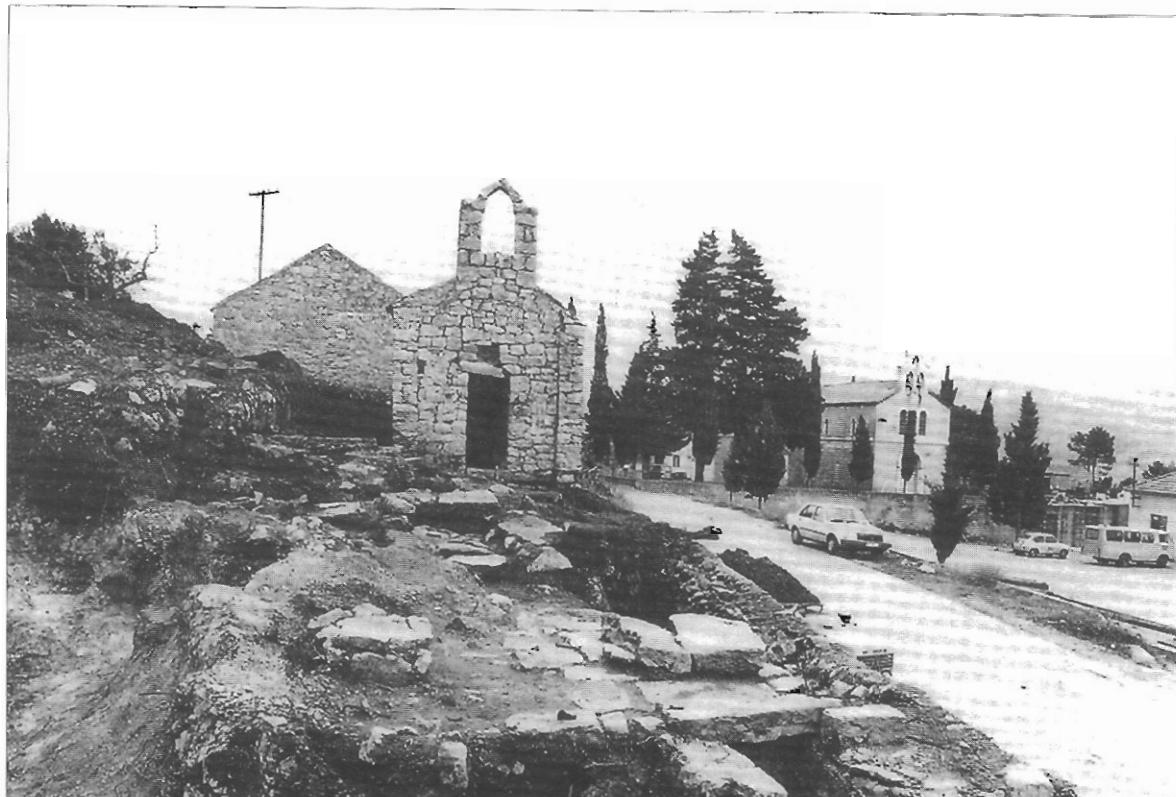
Sl. 2. Crkva Sv. Đurđa s nekropolom
(foto: M. Mojaš).

U pogledu konstrukcije i oblika, sve su grobnice jednake. Grobne jame iskopane su do živca, a omedene su lisnatim tankim kamenim pločama, pa poprimaju pravokutni, a u nekim slučajevima ovalni oblik. Pokrov grobnim jamama je ravan, od istovrsnih kamenih ploča. Gotovo sve grobnice imaju orijentaciju istok - zapad, osim nekoliko dječjih koje su suprotno orijentirane, a nalaze se uz pročelni crkveni zid. U nekim grobnicama nađeno je više pokojnika, a mlađi ukopi uništili su starije. Prema dosadašnjim rezultatima istraživanja (način inhumacije i tipologije grobnica), a kako u grobnicama nisu pronađeni grobni prilozi, ovaj horizont grobnica može se datirati u 12.-13. stoljeće, dakle u vrijeme izgradnje Sv. Đurđa (sl. 2).

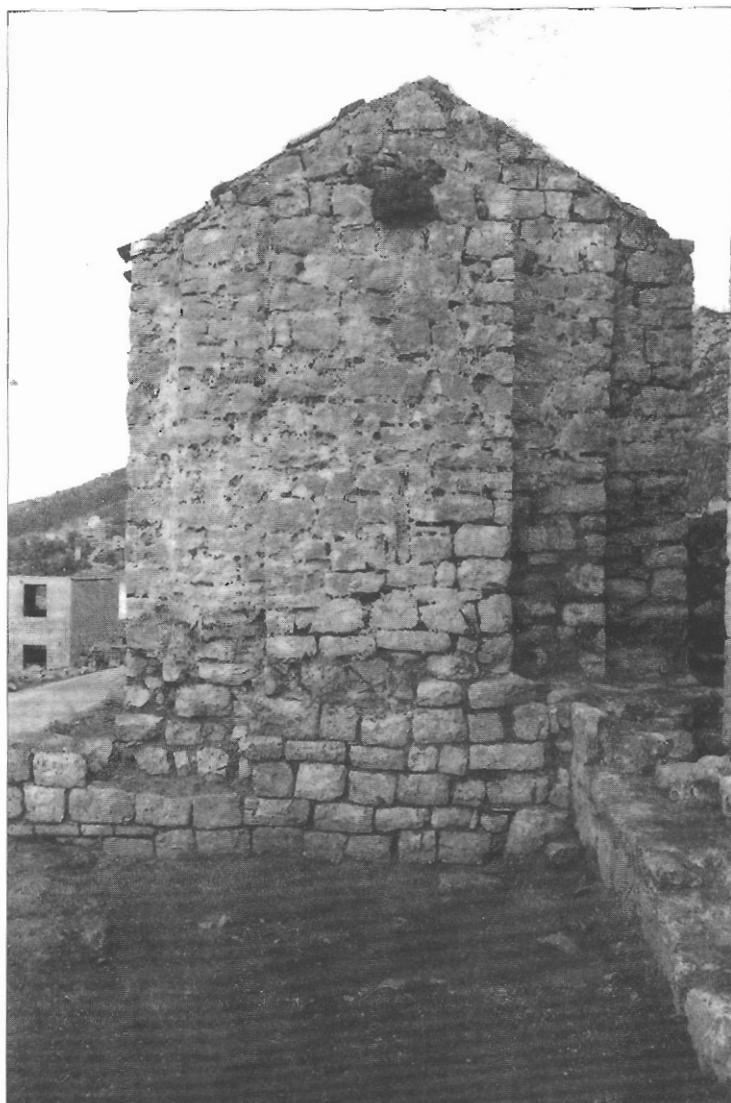
Sl. 3. Antičke zidane strukture uz crkvu Sv. Đurđa (foto: M. Mojaš).

Na istočnom dijelu platoa otkrivena su dva zida koji se spajaju pod pravim kutom. Na zidu smjera sjever-jug izgrađena je crkvena apsida, a na drugome recentna gospodarska građevina. Stratigrafski pronadene zidne stukture mogu se povezati uz gređevinu koja prethodi izgradnji crkve u 12.-13. stoljeću. Tehnika zidanja, dimenzije pronadjenih struktura (što zbog suženog karaktera istraživanja nije do kraja definirano) i sitni materijal, pronađen na čitavom istraženom prostoru, datiraju građevinu u rimsko razdoblje (sl. 3). Pokretni nalazi i tehnika gradnje omogućuju dataciju u prijelaz iz 1. u 2. stoljeće. Pronadena je, naime, brončana fibula tipa aucissa i brončani novac carice Lucille (164.-169.) te ulomci amfora i tegula iz istog vremena. S obzirom da se ostaci te građevine nalaze na sjevernom obronku povиše plodnog ponikovskog polja, lokacija navodi na prepostavku da su to ostaci jedne *villae rusticae*⁴.

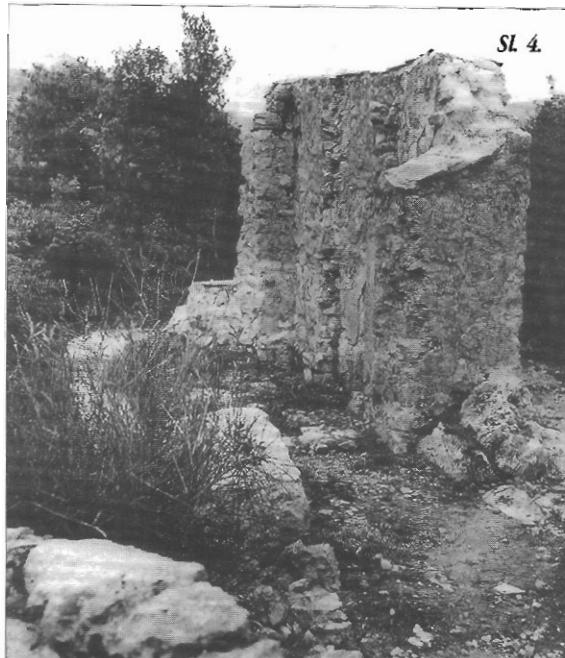
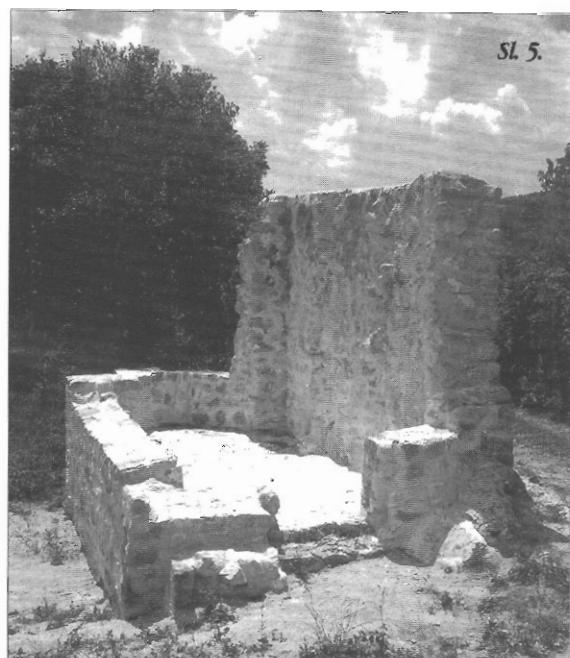
Sl. 4. i 5. Crkva Sv. Martina u Stonu
prije i poslije konzervacije
(foto: M. Mojaš).

brijega Humac na lokalitetu Pakljena. Crkvi je u cijelosti sačuvan južni zid, a ostali su zidni plăstevi sačuvani u nižim zonama (sl. 4). Crkva se datira u 12. stoljeće, a možda i nešto poslije za što bi bio nedostatak preslike koja bi upućivala na kasnije doba. Premda je crkva izgrađena tijekom ranoromaničkog razdoblja, ipak u

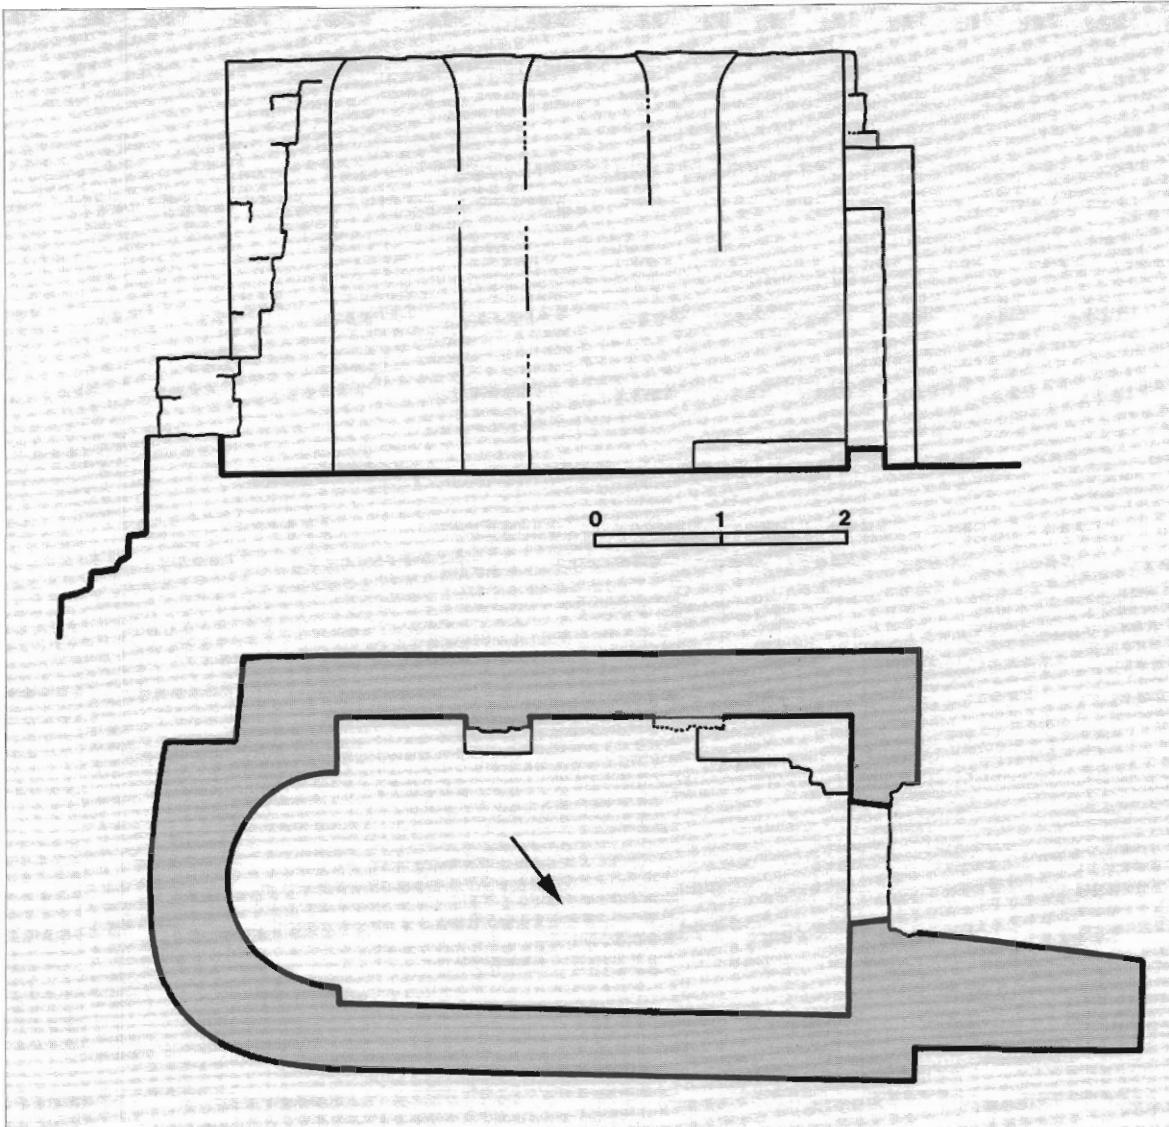
Crtež 1. Uzdužni presjek i tlocrt Sv. Martina, konzervatorski zahvat Instituta za povijest umjetnosti u Zagrebu (snimak I. Tenšek).

svom osnovnom arhitektonskom izričaju pokazuje sve osobitosti predromaničkog modela trodijelnom artikulacijom broda (lezenama i njima pripadajućim pojasmicama), oblikom apside i izvanski neraščlanjenim plaštem⁵. O konzervatorskim radovima koje je vodio Zavod za zaštitu spomenika kulture i prirode Dubrovnik, 1964./1965. godine, I. Fisković je iznio sumnju u citiranom radu. On piše: Danas nam se sačuvani ostaci gradevina predočuju u izgledu zданja koje ovom prilikom prikazujem, premda se čini da pri konzervaciji možda nije vođeno dovoljno računa o nekim dijelovima važnim za obnovu⁶. To se prije svega odnosi na nedefinirani spoj sjevernog bočnog i pripadajućeg apsidalnog dijela bez ramena, polukružno sazidanog i na nedostupne rezultate arheoloških istraživanja (crtež 1)⁷.

⁷ Br. 1 uzdužni presjek i tlocrt izradio je 1970. godine nakon prvog konzervatorskog zahvata dipl. ing. arh. Ivo Tenšek (Institut za povijesti umjetnosti Zagreb).

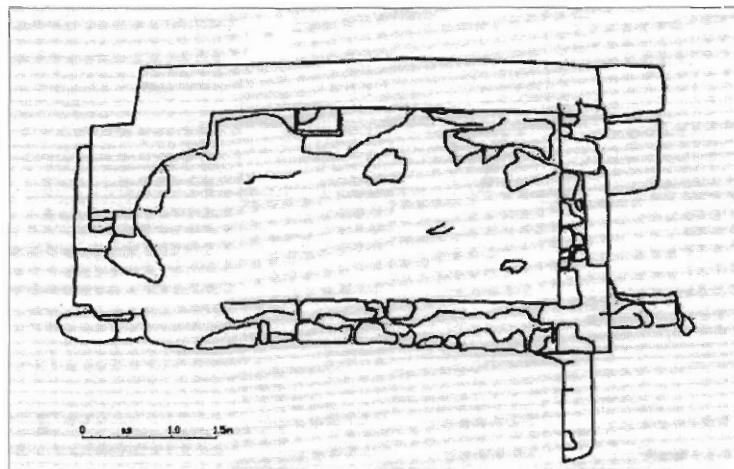
Crtež 2. Tlocrt crkve Sv. Martina, konzervatorski zahvat Konzervatorskog odjela u Dubrovniku (snimak Z. Tolja).

Slijedom tih upozorenja pružila se mogućnost sljedniku dubrovačkog Zavoda, Upravi za zaštitu kulturne baštine - Konzervatorskom odjelu u Dubrovniku, da pod vodstvom autora ovog priloga pokuša odgovoriti na navedene upite. Istodobnim arheološkim i konzervatorskim istraživanjima uspješno je razriješeno pitanje sjevernog dijela apsidalnog prostora (konzervatorskim zahvatom sazidan bez spoja, odnosno lučno). Razlaganjem zidnih struktura prve konzervatorske interpretacije (dijela apside i sjevernog zida gradevine) pronađena je zidana struktura nad kojom je izgrađen sjeverni zid crkve. Morfološki je zid protumačen pomoću njegove vanjske obrade žbuke. Obrada vanjskog zidnog plašta zidane strukture izvedena je u tehnici pseudo *opus reticulatum* (uparanim sljubnicama u žbuci u formi romba), pa se načinom izvedbe bez svake sumnje datira u kasnu antiku (sl. 6). Otkriće kasnoantičke zidane strukture zasad je teško prostorno utvrditi (bez dodatnih arheoloških istraživanja), ali njezina šira vremenska određenica nije upitna. Rekonstrukcijom tlocrta sakralne gradevine, što se posebice odnosi na prostor prezbiterija, razriješen je njegov izvorni izgled (crtež 2). Nutrina apside polukružno je artikulirana, a izvana je pravokutno sazidana. Spoj apside i lade crkve izведен je pomoću ramena.
