## ZAŠTITA SPOMENIKA

# FENOMEN ANTIČKIH SPOLIJA – PROBLEM ZAŠTITE I PREZENTACIJE

Stručni rad

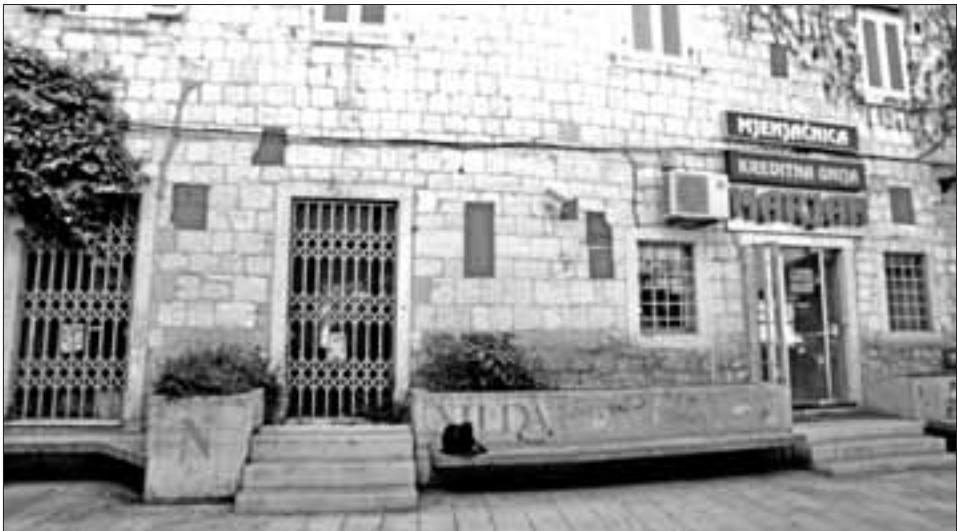
Slika 1. Pročelje kuće Geremija-Zlendić u Splitu s označenim područjima gdje su ugrađeni spoliji  
(foto: V. Marinković)

Osvrnuli bismo se na kuću Geremia-Zlendić u Splitu čije je pročelje sublimat ekonomskog, socijalnog i razvojnog pokazatelja upravo preko fenomena spolja. Kuća Geremia-Zlendić<sup>4</sup> sagrađena je na predjelu Dobri, u uskom središtu grada Splita, a njezino pročelje sadrži osam antičkih fragmenata (slika 1.). Riječ je o tri reljefa i pet nadgrobnih stela.<sup>5</sup> Reljefi su fragmentirani, redom dijelovi većih likovnih kompozicija. Na jednom je vidljiv prikaz ženskog lika (slika 2.), na drugom djelomični prikaz morskog božanstva (slika 4.); motiv trećeg reljefa nažalost nije moguće iščitati zbog visine. Redom su izrađeni od kamena vapnenca, a, sudeći prema likovnom izražaju, produkt su provincijalne, lokalne radionice. S dalnjom interpretacijom vezanom uz likovni prikaz reljefa i vrstu spomenika (definitivno je riječ o arhitektonskim elementima, ali nije moguće

Obratimo li pozornost na način ugradnje spolja na pročelje, primijetit ćemo da su elementi na pročelje ugrađeni pravilnim redom, u gotovo pravilnim razmacima, da je dekorirana strana okrenuta prema van i pravilno orijentirana te da je njihova koncentracija uglavnom bliža tlu, tako da budu vidljivi prolaznicima. Želja vlasnika/graditelja da istakne, naglasi te stilski i strukturalno uklopi spolij u pročelje, ekonomski je i socijalni pokazatelj. Činjenica da pročelje ima velik broj sepulkralnih kamenih spomenika, tj. nadgrobnih stela (5 komada), mogući je pokazatelj prostornog razvijta grada. Naime, velika je vjerojatnost da su temelji kuće sagrađeni na antičkoj nekropoli ili u njezinoj blizini te da su graditelji prilikom gradnje kuće naišli na fragmente koje su dali ugraditi u pročelje. Tezu o mogućnosti postojanja nekropole jednog sela (*vicus*) na predjelu Dobri, spominje Nenad Cambi<sup>6</sup>, a poslije o tome piše i Tajma Rismundo.<sup>7</sup> Visoka koncentracija antičkih elemenata upotrijebljenih na ova-ko malom prostoru mogla bi upućivati na potvrdu života u antičko doba, što bi onda značilo kako bi trebalo odbaciti mogućnost da su prenesene iz okolnih antičkih naselja, kako se često znalo u prošlosti tvrditi. Naravno, ovakve situacije uvijek treba promatrati kritički i s krajnjim oprezom, jer su mnogi ulomci tijekom vremena bili izloženi *lutanju* i prenošenju s jednog mesta na drugo, što je ostavljalo prostora za krivu atribuciju (podsjetimo se primjerice slučaja sa spolijima sa zvonika splitske katedrale). Premda spoliji s pročelja kuće Geremija-Zlendić nisu vrhunska kiparska ostvarenja, ni su osobito raritetan arheološki materijal - za razliku od nekih drugih primjeraka spolja u Splitu, kao što su: granitna glava sfinge u Getu (slika 6.), reljef sv. Ivana Evandelistu na Marjanu (slika 15.) ili reljef na južnom zidu crkve Svetog Duha (slika 13.), koji su kvalitetna kiparska ostvarenja, a potonja dva i primjeri *palimpsest* skulpture, također jednog od fenomena reupotrebe/reciklaže antičkih skulptura - svakako ih treba zaštiti i prezentirati na primjeren način.

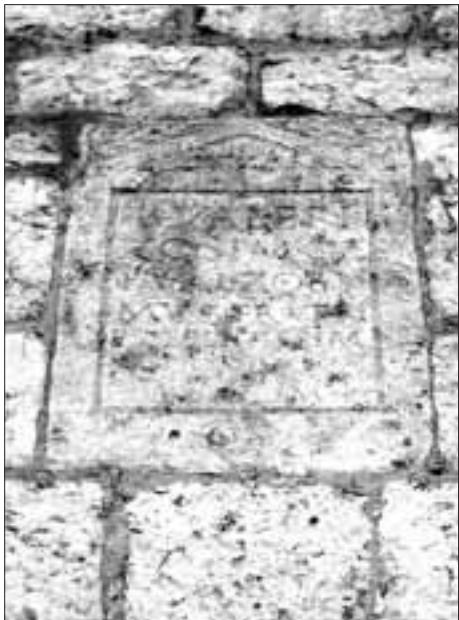
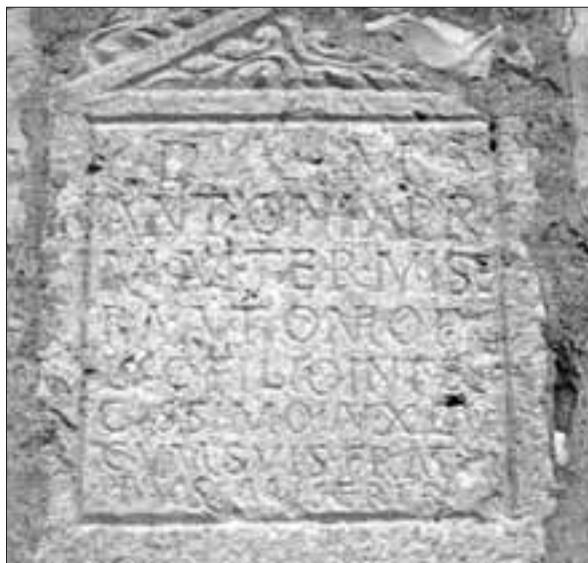
Slika 3. Total spolija ugrađenog u pročelje kuće Geremija-Zlendić u Splitu (foto: V. Marinković)

Slika 5. Total spolja ugrađenog u pročelje kuće Geremija-Zlendić u Splitu  
(foto: V. Marinković)

točno reći o kojima) ovdje ne bismo nastavili jer nije moguće ispitati debljinu elemenata i stražnju stranu, što bi uvelike pomoglo pri određivanju njihova karaktera, a možda i funkcije. Međutim, karakter ostatka spolja na kući Geremija-Zlendić nije problem odrediti, jer je riječ o jednostavnim rimskim stelama, natpisima u pseudoarhitektonskom okviru. Dvije stele od njih pet sačuvane su u cijelosti (slike 3. i 5.), a ostale su sačuvane u manjim fragmentima.

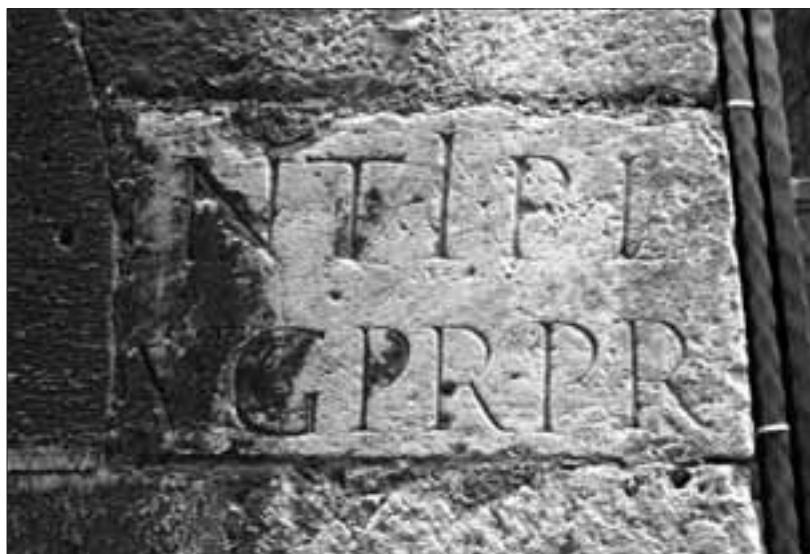
Slika 7. Spolij u Ulici Julija Nepota u Splitu (foto: V. Marinković)

Zahvati čišćenja kamene plastike obuhvaćaju uklanjanje organskih i anorganskih onečišćenja koja estetski nagrđuju površinu kamena i uništavaju njegovu strukturu te na taj način otežavaju percipiranje, vrjednovanje i razumijevanje spomenika. Primjerice, kamena pročelja u urbanim okolišima redovito su prekrivena površinskim naslagama nečistoće čiji je postanak prouzročen kombinacijom čimbenika vezanih uz zagađenje zraka i djelovanje vlage na kamen. Fragment rimskog natpisa ugrađen u zid u Ulici Julija Nepota u Splitu (slika 7.) primjer je takvog radikalnog onečišćenja kamene površine.

Tamna kora nataložena na epidermu kamena, a vrlo često i u pripovršinski porni prostor strukture kamena, estetski nagrduje materijal te reljef čini nečitkim i neprimjetnim. Estetski problem, međutim, u ovom je slučaju sekundaran uzmemo li u obzir sastav nataložene prljavštine. Nečistoća je najčešće sloj nataloženih čestica prašine, čađe te štetnih topivih soli. Posredovanjem vlage soli iz sloja nečistoće migriraju u kamenu podlogu gdje se sušenjem kristaliziraju i na taj način razbijaju strukturu kamena. Stoga je zahvat čišćenja potreban ponajprije iz *zdravstvenih*, a potom i estetskih razloga. Postoje različite metode čišćenja kamena, bilo mehanički bilo kemijskim sredstvima, uz upotrebu različitih alata, strojeva i medija. Najjednostavnija podjela je na čišćenje vodom, mehaničko čišćenje i kemijsko čišćenje.<sup>9</sup> Odabir metode ovisi o vrsti i intenzitetu onečišćenja, ali i o vrsti, stanju i kvaliteti kamena. Zahvati čišćenja ne odnose se samo na tamne kore i nakupine prljavštine na kamenu nego i na uklanjane raznih drugih onečišćenja, poput sigastih i kalcitnih nakupina, bioloških nakupina, grafita, cijedina prouzročenih željezom... Nisu sva onečišćenja opasna za strukturu kamena, stoga nije ni nužno sva onečišćenja čistiti. Biološki obraštaji spadaju u kategoriju onečišćenja koje je potrebno ukloniti, bilo da je riječ o višim ili nižim biljkama. Više biljke, osim što zaklanjaju pogled na spomenik, ujedno ekspanzijom korijena mogu izazvati ozbiljna mehanička oštećenja na kamenu. Naime, tijekom rasta korijenskog sustava stvara se tlak do oko 15 atmosfera, a prijenos hranjivih tvari iz korijena u biljku djeluje na silikatne i karbonatne strukture u kamenu.<sup>10</sup> Niže biljke, poput lišajeva, algi i gljiva vizualno nagrđuju kamen, otežavaju čitljivost (poglavice kada je kamen namočen kišom) i zadržavaju vlagu, što nadalje inicira druge oblike korozije kamena. Sve niže biljke, a pogotovo lišajevi, proizvode nagrizajuće tvari u obli-

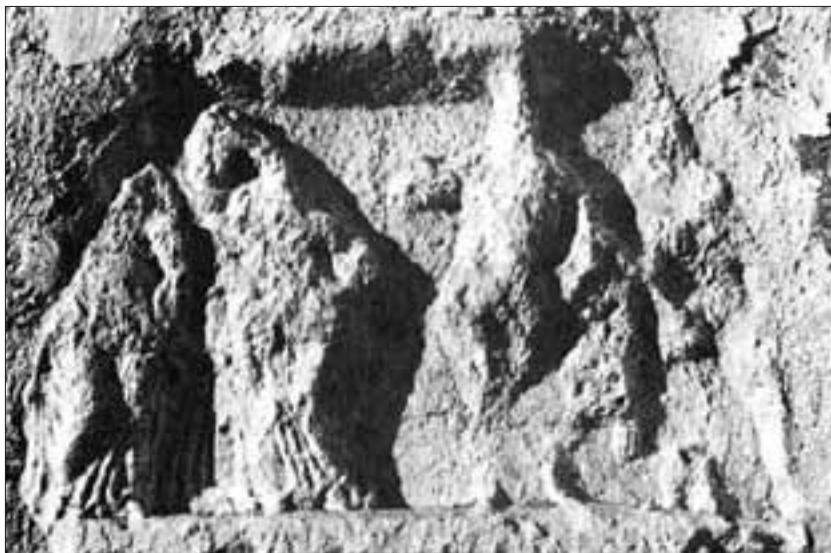
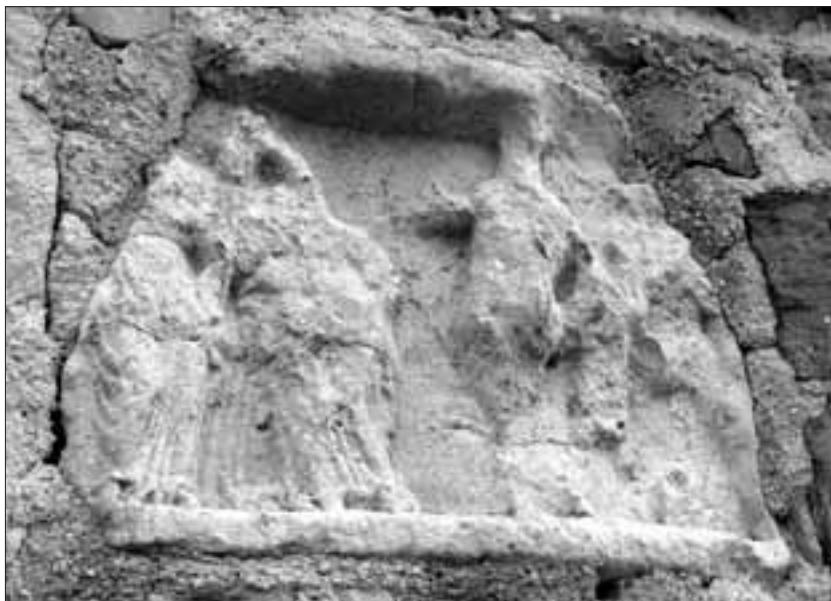
Slika 8. Silvanov reljef ugrađen u Kaštilac, Kaštel Gomilica, snimljen 1992. (Ivana Bilich: *Kultni spomenici Silvana na području Kaštela*. Zbornik znanstvenog skupa 'Kaštel Sućurac od prapovijesti do 20. stoljeća'. 1992, 73-77)

Slika 9. Silvanov reljef ugrađen u Kaštilac, Kaštel Gomilica, snimljen 2010. (foto: V. Marinković)

cijski tlakovi, koji tada dosežu veće vrijednosti od čvrstoće kamena, počinju razarati njegovu strukturu.<sup>13</sup> To se manifestira u vidu površinskog mrvljenja, ljuškanja i/ili osipanja kamena. Primjer radikalnog oštećenja prouzročenog mehanizmima migracije štetnih topivih soli vrlo dobro je vidljiv na antičkom reljefu ugrađenom s desne strane glavnog ulaza u Kaštilac u Kaštel Gomilici (slike 8. i 9.).

Riječ je o reljefu s likovnim prikazom Silvana i nimfi, koji je u jako lošem stanju očuvanosti. Zbog blizine mora (temelji Kaštilca su na podvodnoj hridi) i načina propadanja kamena, gotovo je sigurno da je uzrok propadanja migracija/visoka koncentracija štetnih topivih soli klorida ( $\text{Cl}^-$ ) koje se nalaze u morskoj vodi. Zanimljivo je kako u ovom slučaju uzroci propadanja daju nagovijestiti povijesno kretanje reljefa. Naime, samo porijeklo reljefa nije do kraja utvrđeno, znanstveno je općenito malo obrađen, a I. Bilich indicira da je pronađen upravo u Gomilici zbog postojanja ostatka antičkoga gospodarskog zdanja i drugih spolja ugrađenih u obližnje kuće.<sup>14</sup> S obzirom na enormno oštećenje strukture kamena slobodni smo pretpostaviti da je pronađen u priobalnom pojusu, negdje uz more, ako ne i u samome moru, što otvara mogućnost da je pronađen u uskom radijusu oko Kaštilca. Naime, ako je reljef godinama ili pak stoljećima ležao u slanoj vodi, u trenutku kada je izvađen izložen je naglog sušenju i ekstremnim oscilacijama temperature i relativne vlažnosti zraka, što je uzrokovalo nagle procese propadanja i gotovo trenutačno uništenje kamene strukture (mekhanizam soli toliko je jak da u nekoliko mjeseci može dovesti do totalnog uništenja). U sljedećem razdoblju propadanje se nastavilo, ali u manjem intenzitetu. Promotrimo li fotografiju reljefa iz 1992. (slika 8.) i fotografiju snimljenu 2010. godine (slika 9.), zamijetit ćemo da je površina kamena u razdoblju od gotovo 20 godina vrlo malo propala, što ide u prilog tezi da je uništenje reljefa bilo naglo. To dakako ne znači da je proces propadanja zaustavljen, nego se samo odvija sporije nakon prvotnog šoka. Svakako, uzrok propadanju materijala nije samo velika koncentracija smoga, blizina mora i vrlo destruktivne industrije, jer bi u tom slučaju i ostali spolji ugrađeni u obližnje kuće bili bar donekle oštećeni (kako se može vidjeti na slikama 10, 11 i 12, oni su u odličnom stanju). Ove pretpostavke mogu se djelomično dokazati jednostavnim laboratorijskim analizama uzorka kamena: dokažu li se iznimno visoke količine štetne koncentracije soli klorida ( $\text{Cl}^-$ ), tvrdnja je vjerojatno istinita. Određivanje štetnih topivih soli kvalitativnim

i kvantitativnim kemijskim analizama<sup>15</sup> preduvjet je i zahvata neutralizacije štetnih topivih soli i zaustavljanja dalnjeg propadanja reljefa. Ovisno o do- bivenim rezultatima, tj. ovisno o količini i vrsti soli koja se nalazi u kamenu, odabiremo najprikladniju metodu za njihovu ekstrakciju.<sup>16</sup> Dakako, budući da je riječ o spoliju, ograničeni smo u odabiru metode, osim ako razmotrimo mogućnost demontaže reljefa. Mogućnost demontaže spolija otvara novo pitanje kod ovoliko oštećenih reljefa, a to je zamjena originala kopijom i pohranjivanje originala nakon zahvata u odgovarajuću mikroklimu; problematika demontaže bit će obrađena na jednom od sljedećih primjera.

Zahvati neutralizacije/ekstrakcije štetnih soli iz strukture kamena znatno zaustavljaju propadanje kamena<sup>17</sup> te ojačavaju i osnažuju epidermu i strukturu kamena, što pomaže u čitanju spomenika, a to donekle rješava i prezentacijsku problematiku. Hitni konzervatorsko-restauratorski radovi odsoljavanja spriječili bi daljnje propadanje i uništenje ovoga vrijednog reljefa, te ga sačuvali za daljnje naraštaje. Tužno je što je u zadnjih tridesetak godina troje znanstvenika javno upozoravalo na problem propadanja ovog reljefa, ali za njegovu zaštitu do danas ništa nije učinjeno.<sup>18</sup>

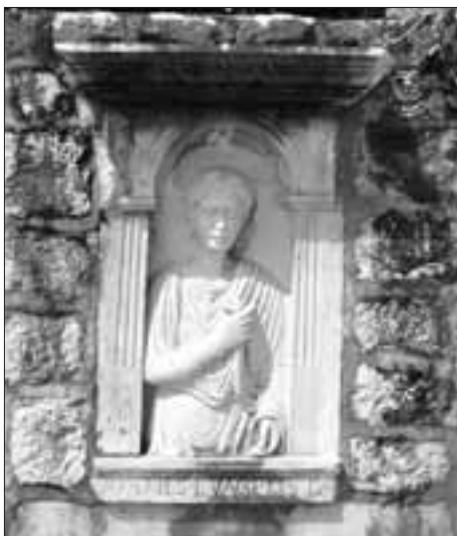
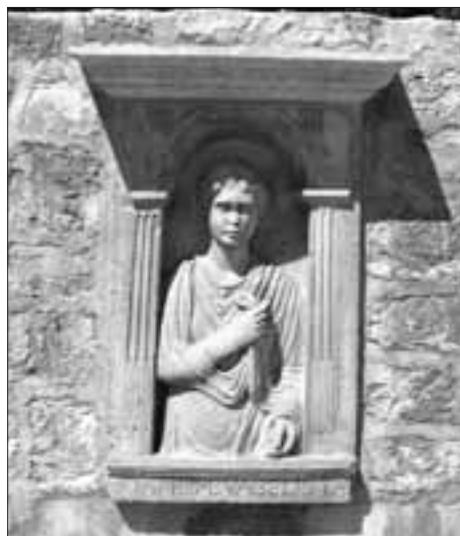
Slika 15. Originalni reljef sv. Ivana Evandelistu ugrađen u zid crkve sv. Jere na Marjanu (iz arhiva Hrvatskoga restauratorskog zavoda – Odjela u Splitu)

Slika 16. Replika reljefa sv. Ivana Evandelistu ugrađena u zid crkve sv. Jere na Marjanu (iz arhiva Hrvatskoga restauratorskog zavoda – Odjela u Splitu)

Izvrstan primjer konzervatorsko-restauratorskog zahvata demontaže spolija s povijesnog nositelja i izrade replike jest zahvat obavljen na reljefu sv. Ivana Evangeliista koji je uzidan u ogradni zid crkvice sv. Jere na južnoj padini park-šume Marjan u Splitu (slike 15. i 16.). Riječ je o značajnom spomeniku, izrazito kvalitetnoj i vještaj preradi rimske stele za novu namjenu, točnije, palimpsest skulpturi koju je izveo srednjovjekovni majstor.<sup>20</sup> Izrada skulptura preko raniјeg rada uobičajena i česta pojava, no takvih primjera na području Splita nema mnogo ili još nisu otkriveni.<sup>21</sup> Stoga je ovaj autentični i jedinstveni spomenik svakako trebalo sačuvati od propasti ili krađe, kojoj je, s obzirom na lokaciju, bio izložen. Godine 2006. djelatnici Hrvatskoga restauratorskog zavoda Odjela u Splitu uz odobrenje i nadzor Konzervatorskog odjela obavili su zahvat demontaže, izrade replike i montaže odljeva na povijesnog nositelja (slike 15. i 16.). Zahvat ima postojeću dokumentaciju,<sup>22</sup> a na originalu su također izvršeni konzervatorsko-restauratorski radovi. Danas je original pohranjen u Nadbiskupskoj palači u Splitu, a nakana je da se izloži u Muzeju crkvene umjetnosti,<sup>23</sup> gdje će, nadamo se, biti primjeren izložen i prezentiran. Zbog iznimne ugroženosti i vrijednosti reljefa ovakav postupak je opravdan i etički ispravan. Demontaža spolija ujedno je oslobođila stražnju stranu fragmenta, na kojoj se ukazala profilacija što daje temelja za daljnja povijesno-umjetnička istraživanja ovog spomenika.

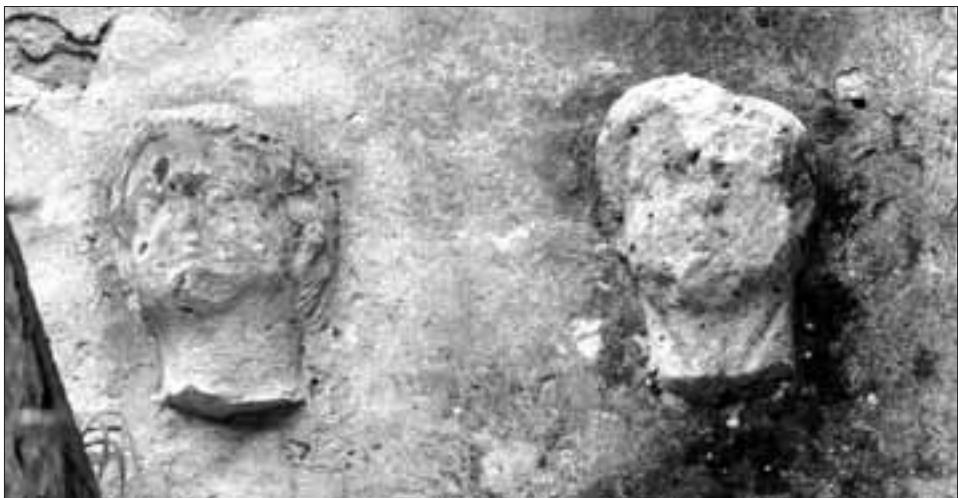
Slika 17. Dvije antičke glave nadnaravne veličine ugradene u pročelje kuće u blizini Zapadnih vrata Dioklecijanove palače u Splitu (foto: V. Marinković)

Unutar Dioklecijanove palače postoje dva ulomka skulpture na koje bi bilo posebice vrijedno obratiti pozornost. Riječ je o dvije antičke glave nadnaravne veličine ugrađene u pročelje kuće u blizini Zapadnih vrata (slika 17). Objе glave imaju izrazite značajke tetrarhijske umjetnosti, te sa sigurnošću možemo ustvrditi da su pripadale izvornom dekoru Dioklecijanove palače; s obzirom na blizinu Zapadnih vrata vrlo su lako mogle pripadati njihovoј dekoraciji. Desna glava sadrži portretne odlike tetrarhijskog doba i vjerojatno pripada nekom od tetrarha (Maksimijan ili Galerije), dok druga glava nema fizionomske značajke i vjerojatno je prikazivala biće iz mitološko-božanske sfere (Dioskur?).<sup>24</sup> S obzirom na visinu ugradnje, ulomci su zaštićeni od vandalizma, no na kamenoj se strukturi očituju brojna oštećenja prouzročena štetnim mehanizmima vlage i topivih soli. Količina lišajeva oko ulomka glave tetrarha navodi na zaključak

da se na tome mjestu slijevaju oborinske vode, koje su prouzročile vidljiva oštećenja na vrhu glave. Te iznimno vrijedne i raritetne ulomke izvorne skulpture Dioklecijanove palače treba zaštititi na način da se obavi njihova demontaža i nad njima provede kompletan konzervatorsko-restauratorski tretman. Nakon provođenja zahvata potrebno ih je muzealizirati, a na njihovo mjesto postaviti kopiju, kako bi se zaštitio ambijent tog dijela grada.

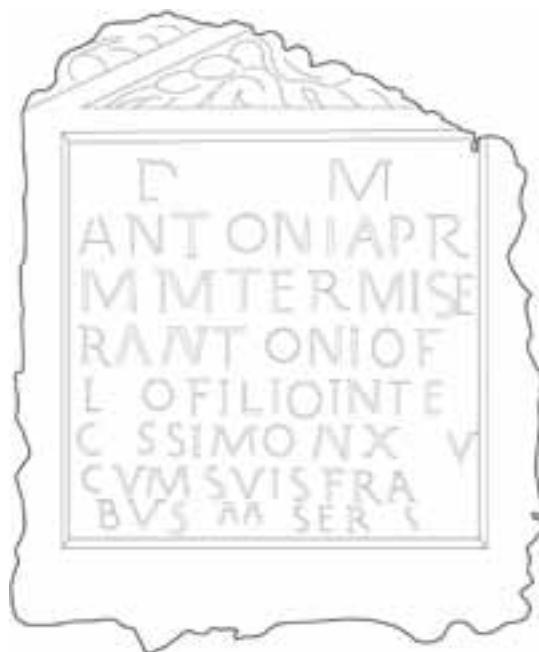
Slika 18. Grafički prikaz spolja s pročelja kuće Geremija-Zlendić u Splitu  
(izradila: V. Marinković)
