Marijana Korunek, Blanda Matica, Željko Trstenjak

Obnova palače Varaždinske županije s osvrtom na povijesni razvoj županije kao institucije

UDK: 725.13.025.4(497.5Varaždin)
Pregledni rad/Subject Review
Primljen/Received: 25. 5. 2007.

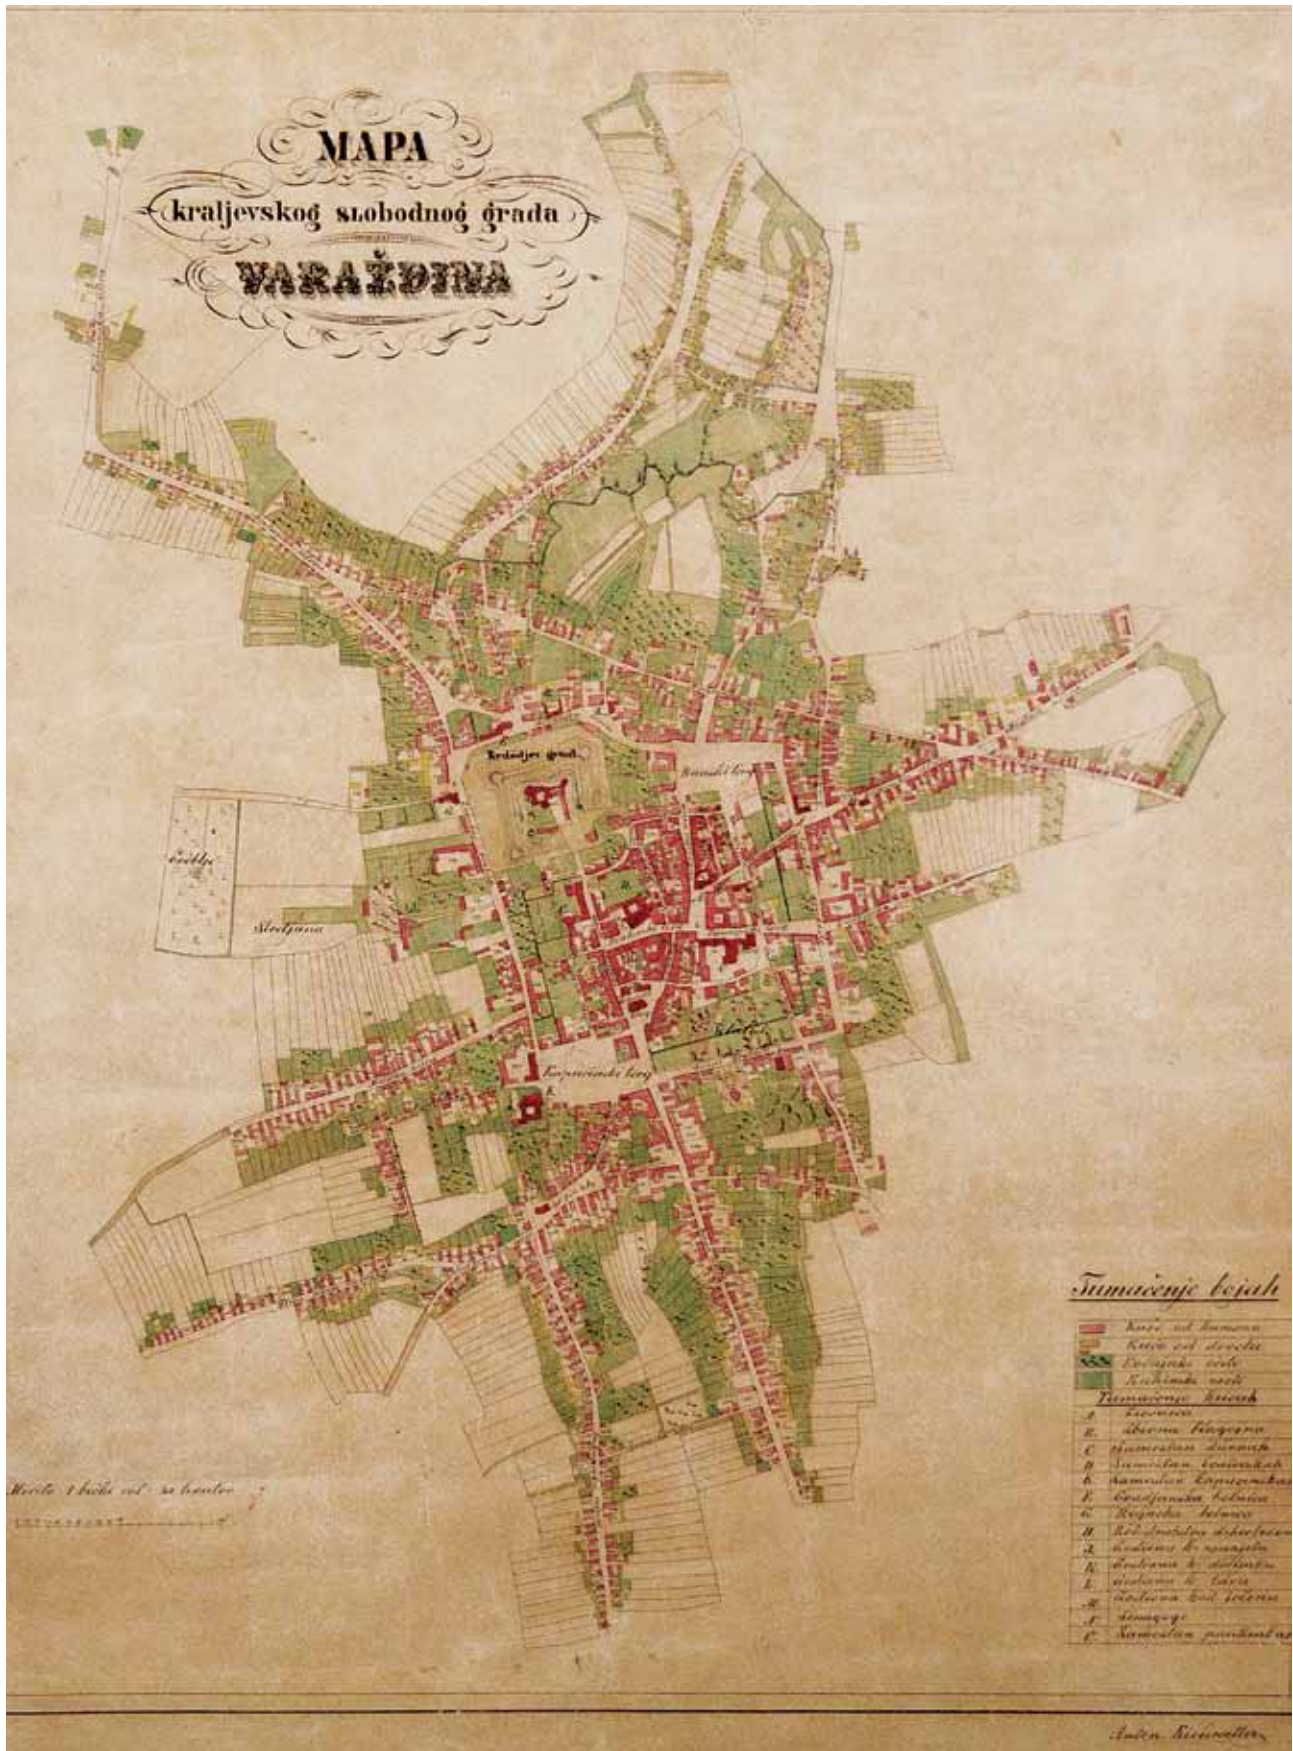
1 Mapa kraljevskoga slobodnog grada Varaždina iz 1860. godine, autor A. Kischwetter, Rukopisni plan u bojama (MJ 1:5760; 62 x 50,5 cm), čuva se u Gradskom muzeju Varaždin (inv. br. 3392)

Map of the Royal Free Town of Varaždin, 1860, by A. Kischwetter, hand-drawn in colour (scale 1:5760, 62 x 50.5 cm), housed in the Varaždin Municipal Museum (inv. no. 3392)

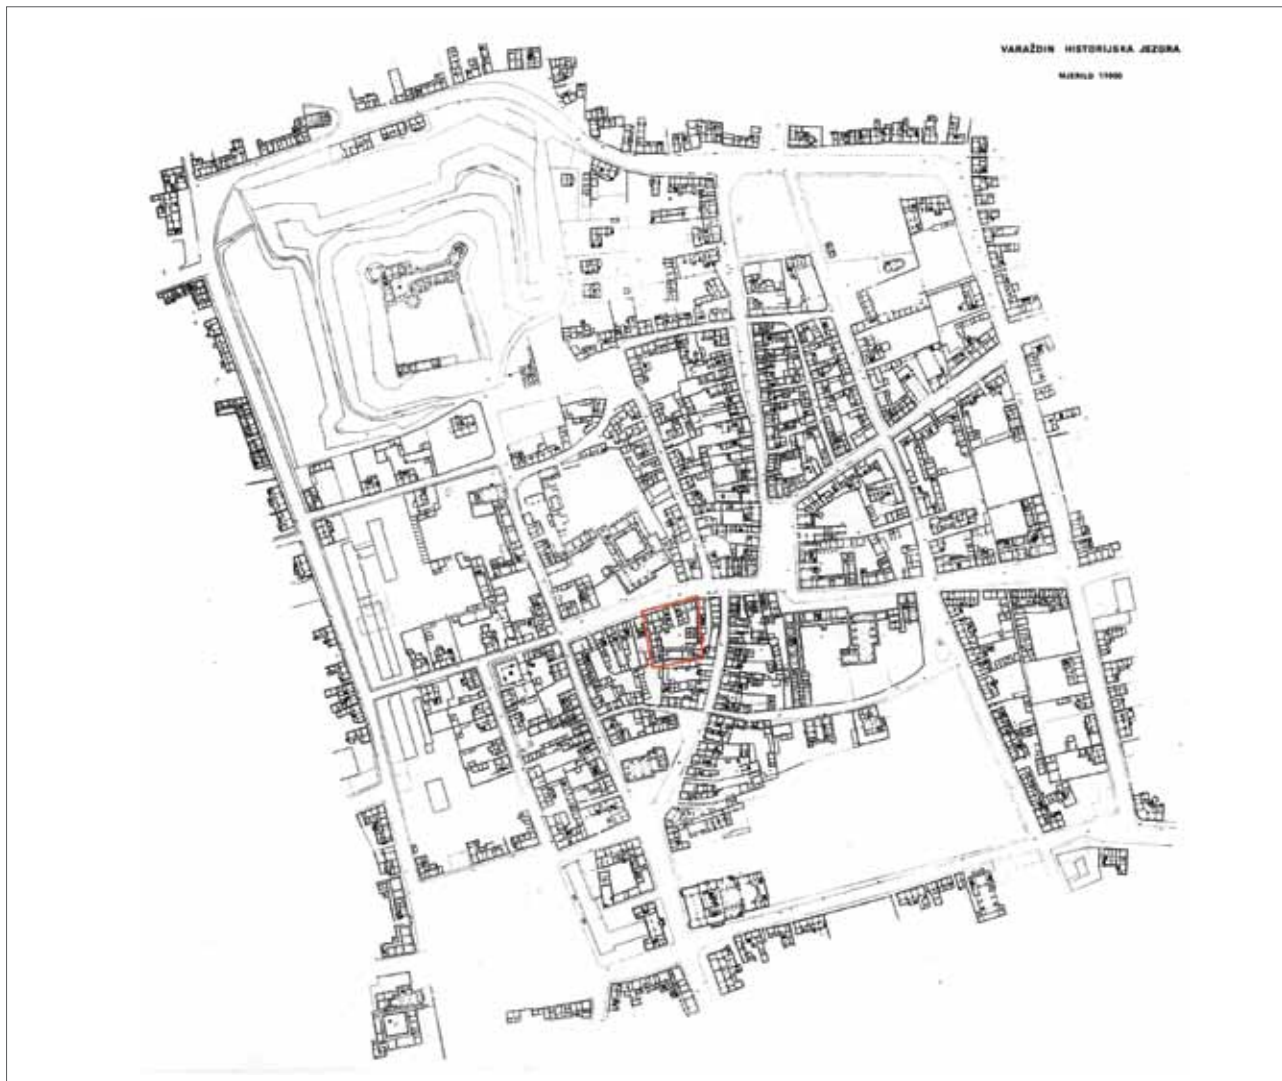
2 Varaždin, povijesna jezgra, (arhitektonski snimak iz 1969., MJ :1000)
 Varaždin, historical town centre, (architectural survey, 1969, scale 1:1000)

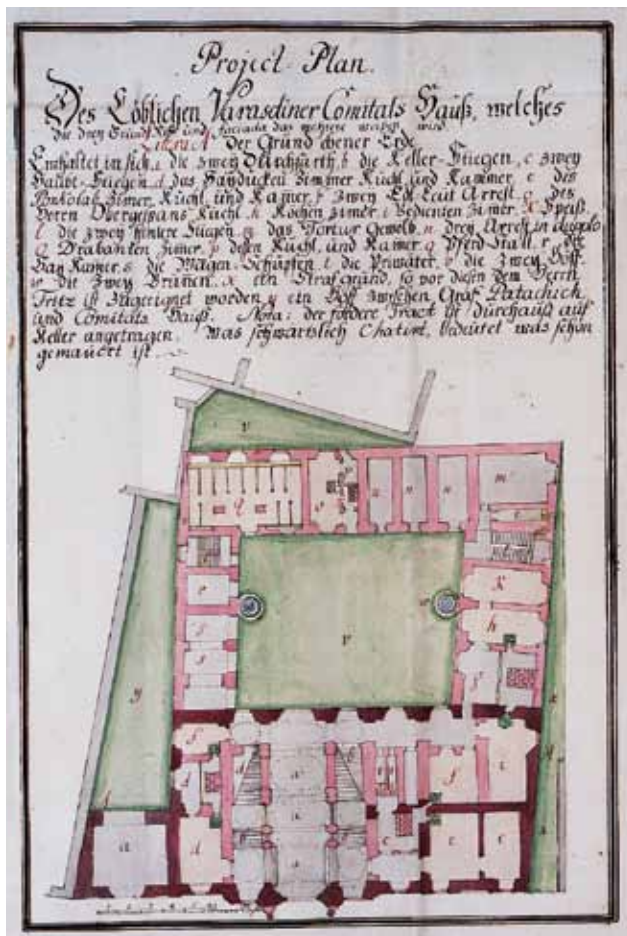
3 Originalni nacrti za izgradnju palače Varaždinske županije, detalj, Plan I, označen kao »Littera A« (čuva se u Hrvatskome državnom arhivu u Zagrebu, HR HDA 12. Hrvatsko kraljevsko vijeće, lan. 11/1770)

smočnice, l) dva stražnja stubišta, m) sobe za torturu, n) tri zatvora »in duplo«, o) sobe za stražara, p) njegove kuhinje i komore, q) konjušnice, r) sjenika, s) kolnice, t) zahoda, v) oba dvorišta, w) dva bunara, x) dijela javne površine dodijeljene gosp. Fritzu, y) dvorišta između kuće grofa Patačića i palače županije. Nota: pod cijelim se prednjim dijelom zgrade nalazi podrum; ono što je osjenčano crnom bojom označuje već izgrađeni dio palače²⁶.

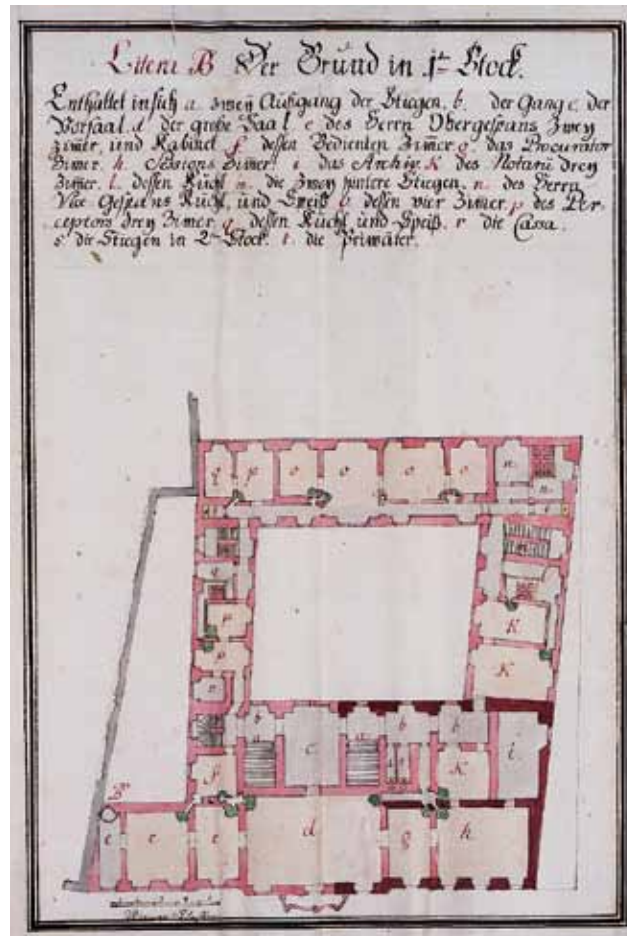
4 Originalni nacrti za izgradnju palače Varaždinske županije, detalj, Plan II, označen kao »Littera B« (čuva se u Hrvatskome državnom arhivu u Zagrebu, HR HDA 12. Hrvatsko kraljevsko vijeće, lan. 11/1770)

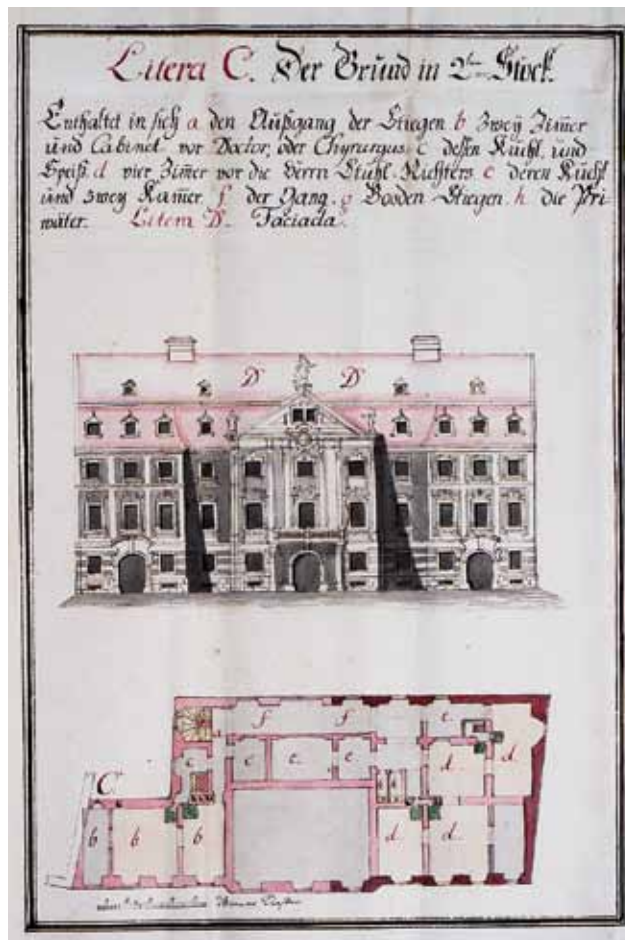
5 Originalni nacrti za izgradnju palače Varaždinske županije, detalj, Plan III, označen kao »Littera C« (čuva se u Hrvatskome državnom arhivu u Zagrebu, HR HDA 12. Hrvatsko kraljevsko vijeće, lan. 11/1770) Detail, original plans for Varaždin County Palace, Plan III, identified as »Littera C« (housed in the Croatian State Archive in Zagreb, HR HAD 12. Cons. Reg. Cro. lan. 11/1770)

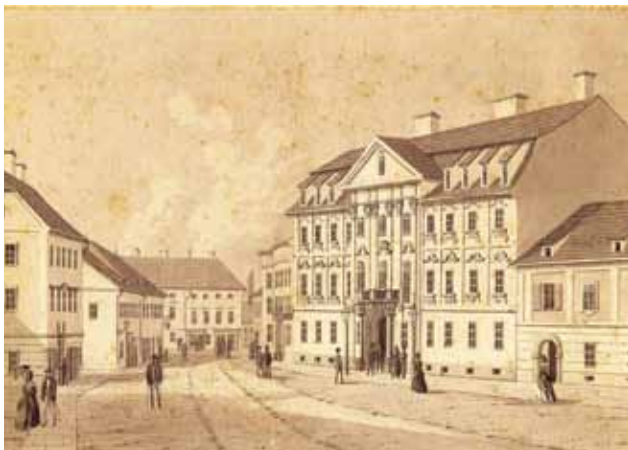
8 Pogled na glavno pročelje palače varaždinske županije, grafika s kraja 19. st. (Gradski muzej Varaždin; objavljena u Lentić-Kugly, I. 2001, str. 179)

View of the main facade of Varaždin County Palace, drawing from the late 19th century (Varaždin Municipal Museum, published in Lentić-Kugly, I. 2001, p 179)

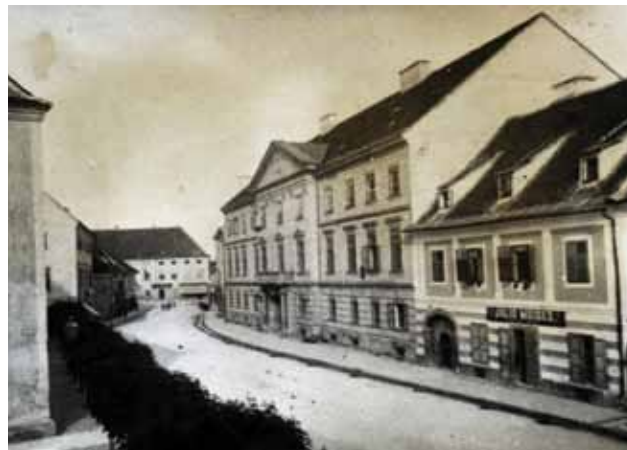
9 Pogled na glavno pročelje palače Varaždinske županije, fotografija nastala nakon izmjene pročelja (Fototeka, Stare fotografije, Konzervatorski odjel u Varaždinu)

Uvelike je promijenjen izgled glavnoga pročelja, koje je gotovo u potpunosti lišeno svih ukrasa. Na prvom katu skinuti su svi ukrasi i ukrasni polukružni natprozornici. Na glavnom je pročelju djelomično izmijenjen kasnobarokni balkon, a cijelo prizemlje umjesto glatke žbuke dobiva rustiku.

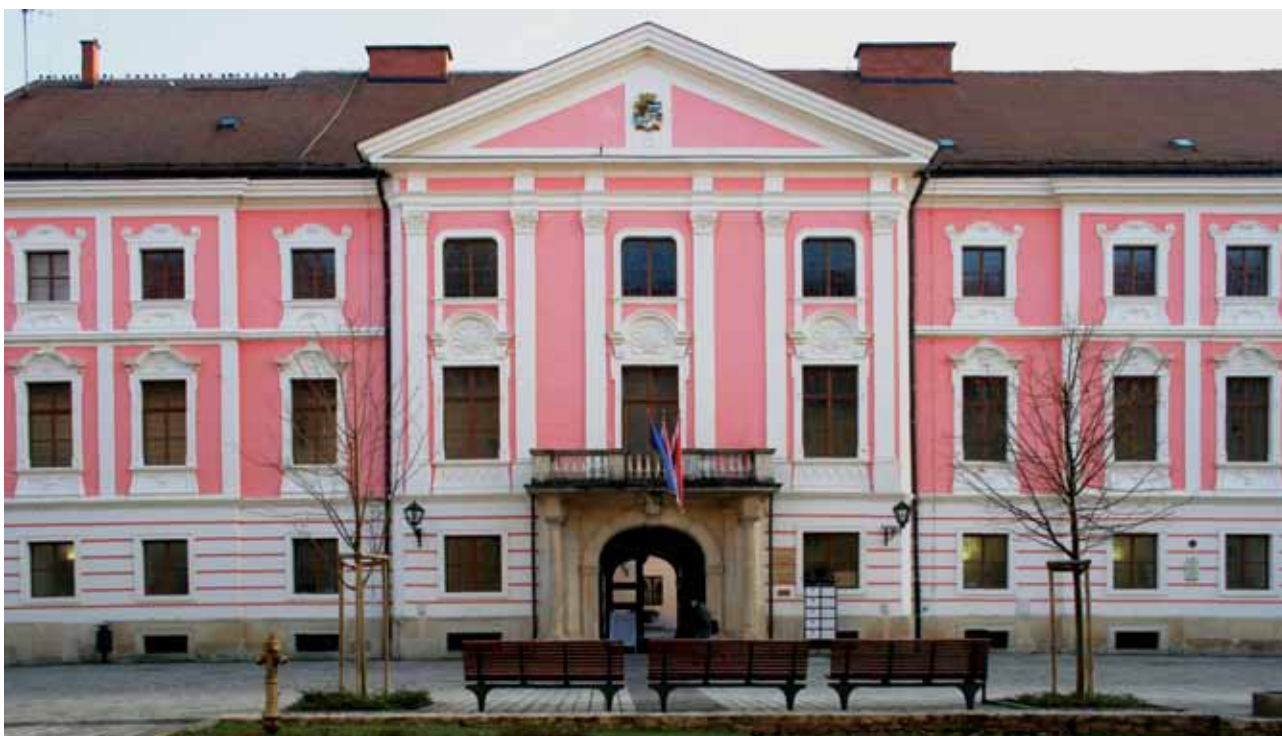
10 Pogled na glavno pročelje palače Varaždinske županije (stanje danas, foto: Željko Trstenjak)

Tijekom 19. stoljeća provedena su najmanje dva zahvata na palači, i to jedan tijekom prve, a drugi tijekom druge polovine stoljeća. Sve do 1823. godine nisu nam poznati nikakvi povijesni podaci o bilo kakvim intervencijama na palači. Te je godine Ugarsko namjesničko vijeće³⁸ odobrilo dogradnju prostorija, ali opseg tih zahvata nije nam poznat. Najvjerojatnije je tada izgrađeno istočno krilo palače, jer se navodi da je riječ o dogradnji, a ne o pregradnji već postojećih prostorija, a tog krila na spomenutom prikazu iz 1807. godine nema. U svojoj knjizi iz 1898. godine Janković navodi, da je »nakon zadnjih dogradnji županijskih prostorija u dvorištu radi zatvora, registrature i stana podvornikova, nastao nešto drugačiji raspored u županiji«, pa možemo pretpostaviti da je riječ o zahvatima koji se spominju oko 1823. godine. Tada palača tlocrtno dobiva današnji izgled. Dotad nije bio izgrađen spojni dio istočnog i južnog krila. Moguće je da su tada prigradene i sanitarne prostorije uz južno pročelje sjevernoga krila, jer ih prvi put vidimo na već spomenutom prikazu iz godine 1860. (sl. 10).

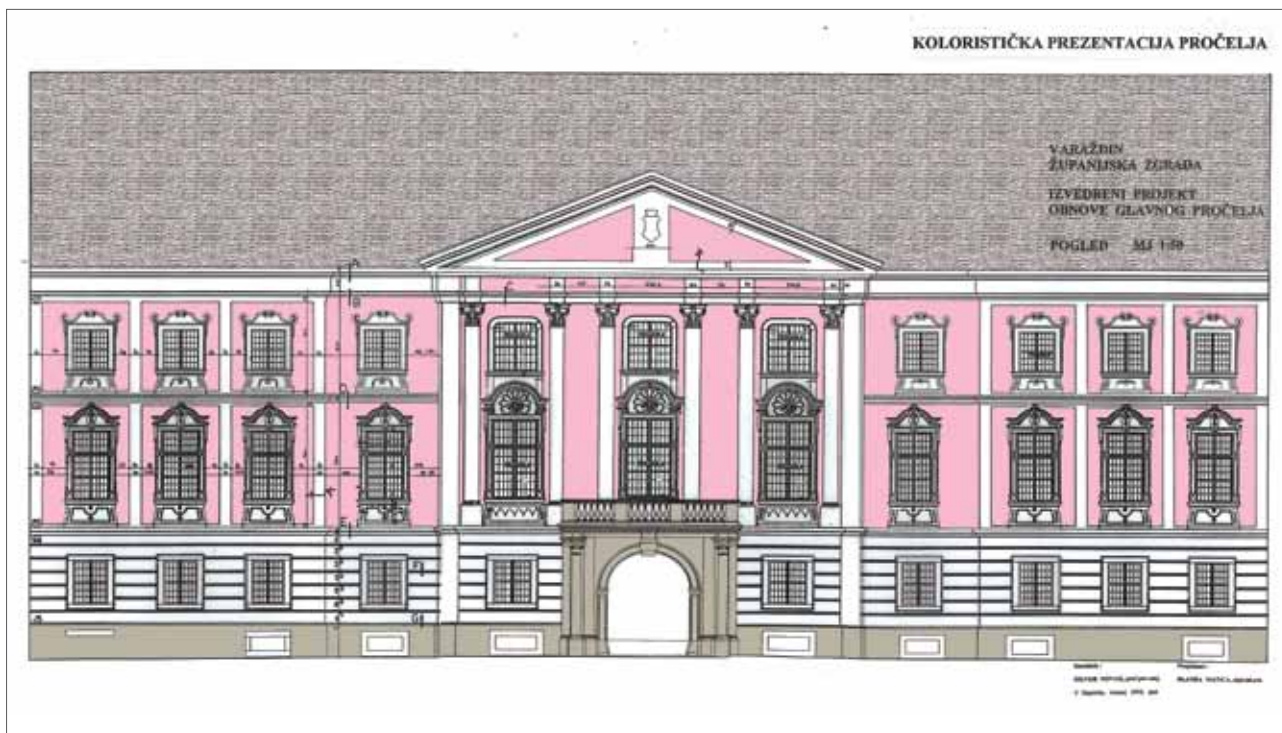
11 Glavno pročelje, koloristička prezentacija, izvedbeni projekt iz 2003. g. (izradili Blanda Matica, Silvije Novak)
Main facade, colour presentation, according to the 2003 project plans (drawn up by Blanda Matica and Silvije Novak)

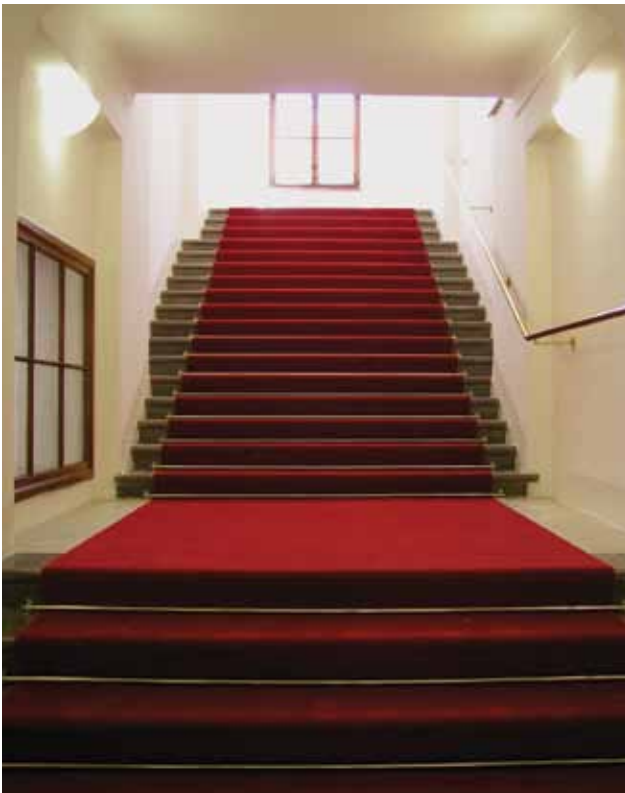
12 Pogled na stube koje vode iz prizemlja na I. kat, ponovno uspostavljena komunikacija u obnovi 2006. (stanje danas, foto: Željko Trstenjak)

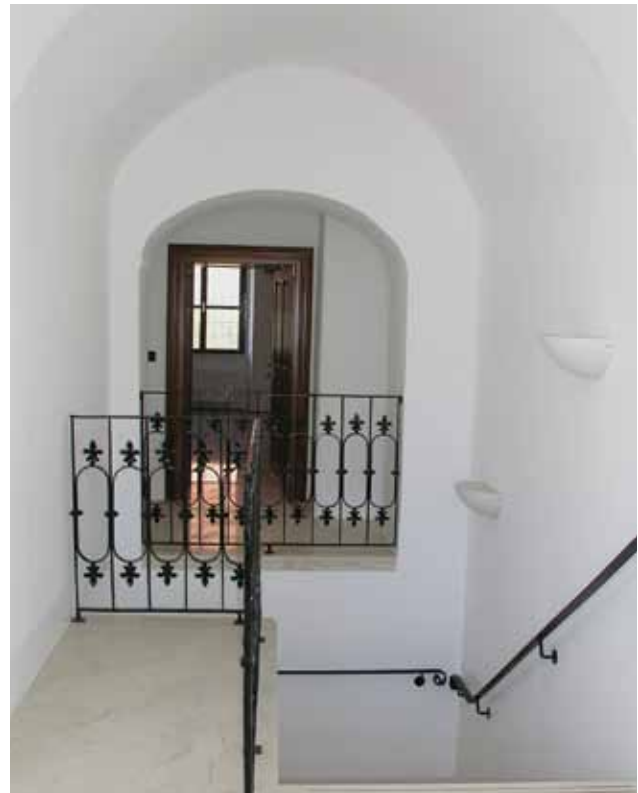
13 Pogled na stube koje vode prema II. katu sjevernoga krila (stanje danas, foto: Željko Trstenjak)

prevučeni teracom koji tijekom obnove nije uklonjen. Na drugom je katu obnovljena izvorna ograda stubišta od kovanog željeza (sl. 13)⁶¹.

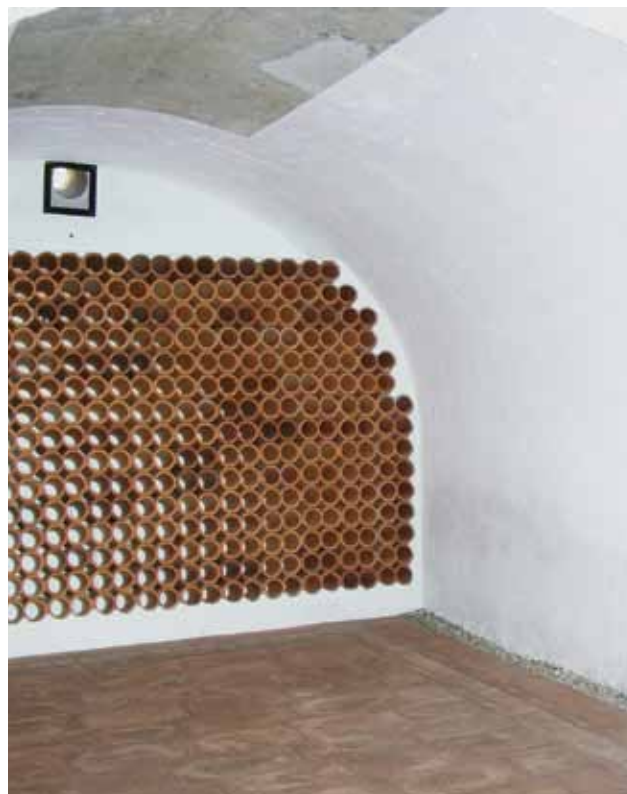
14 Podrum (stanje nakon obnove, foto: Željko Trstenjak)

Palača ima podrum ispod sjevernoga i zapadnoga krila. Do obnove godine 2006. dio podruma ispod zapadnog krila bio je djelomično zatrpan, a dio ispod sjevernoga krila služio je kao arhiva. Tijekom Domovinskog rata taj je podrum upotrebljavan kao sklonište. Podrum ispod zapadnoga krila služio je kao zatvor. Dva pristupna stubišta vodila su do tri prostorije za zatvorenike. U njih se ulazilo kroz male otvore⁶². U najsjevernijoj prostoriji za zatvorenike u žbuci je urezan jedrenjak⁶³. Zbog detaljnog oblikovanja jedrenjaka, zaključujemo da ga je vjerojatno izradio zatvorenik pomorac. Zanimljivo je da ovakvu vrstu jedrenjaka ne nalazimo na Jadranu. Na svodu susjedne prostorije, koja je također služila kao zatvor, grafitno su iscrtani rombovi, a razlog tomu jest relativno niska visina svodova. Nakon obnove ovi zanimljivi nalazi prezentirani su kao svjedok jednoga vremena i jedne namjene ovog dijela palače. Oba stubišta prema podrumu ispod zapadnoga krila bila su zazidana, a obnovom godine 2006. stubište na južnoj strani ponovno je vraćeno u funkciju. Drugo je stubište ostalo zazidano, jer bi

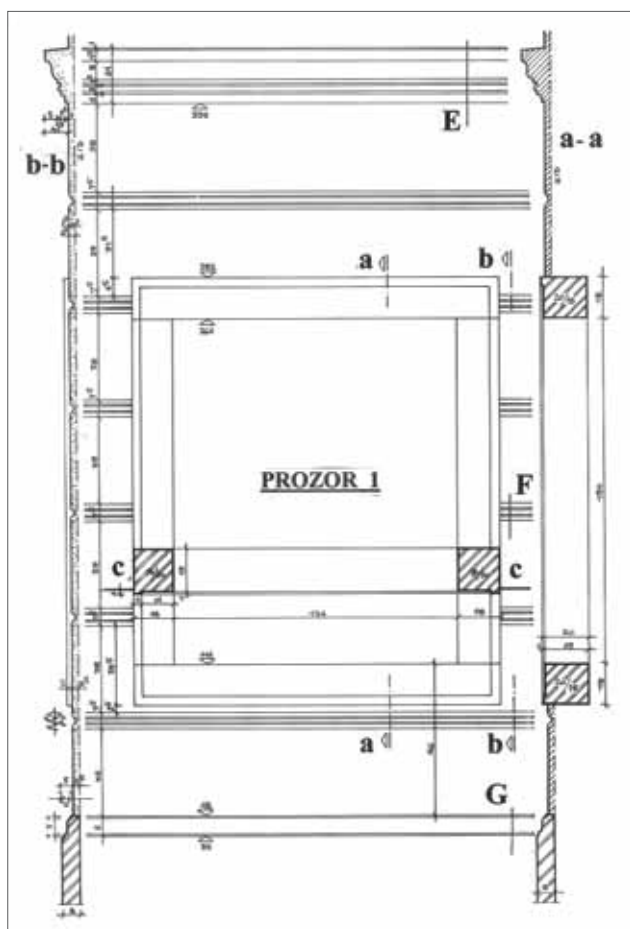
15 Detalj glavnog pročelja, nacrt prozora 1, izvedbeni projekt iz 2003. (izradili Blanda Matica, Silvije Novak)

Uz iznimku nekoliko izvornih elemenata, prozorska je stolarija većinom bila iz 19. i 20. stoljeća. Još je pregledom godine 1994. utvrđeno da je u lošem stanju, te da je treba zamijeniti novom, izrađenom u duhu originalne. Na glavnom su pročelju zatečeni dvostruki prozori. Nutarnja su krila bila slična izvornim, ugrađena iza kamenih okvira. Vanjska su krila dodana naknadno s vanjske strane radi bolje toplinske zaštite. Bila su ugrađena u prozorki kameni okvir tako da je svijetli otvor kamenog okvira ujedno bio i svijetli otvor stolarije prozora. Rezultat ovakve ugradnje bilo je oštećenje i promjena oblika izvornih kamenih okvira. Nakon sanacije kamenih okvira, tijekom 2006. godine, s nutarnje su strane

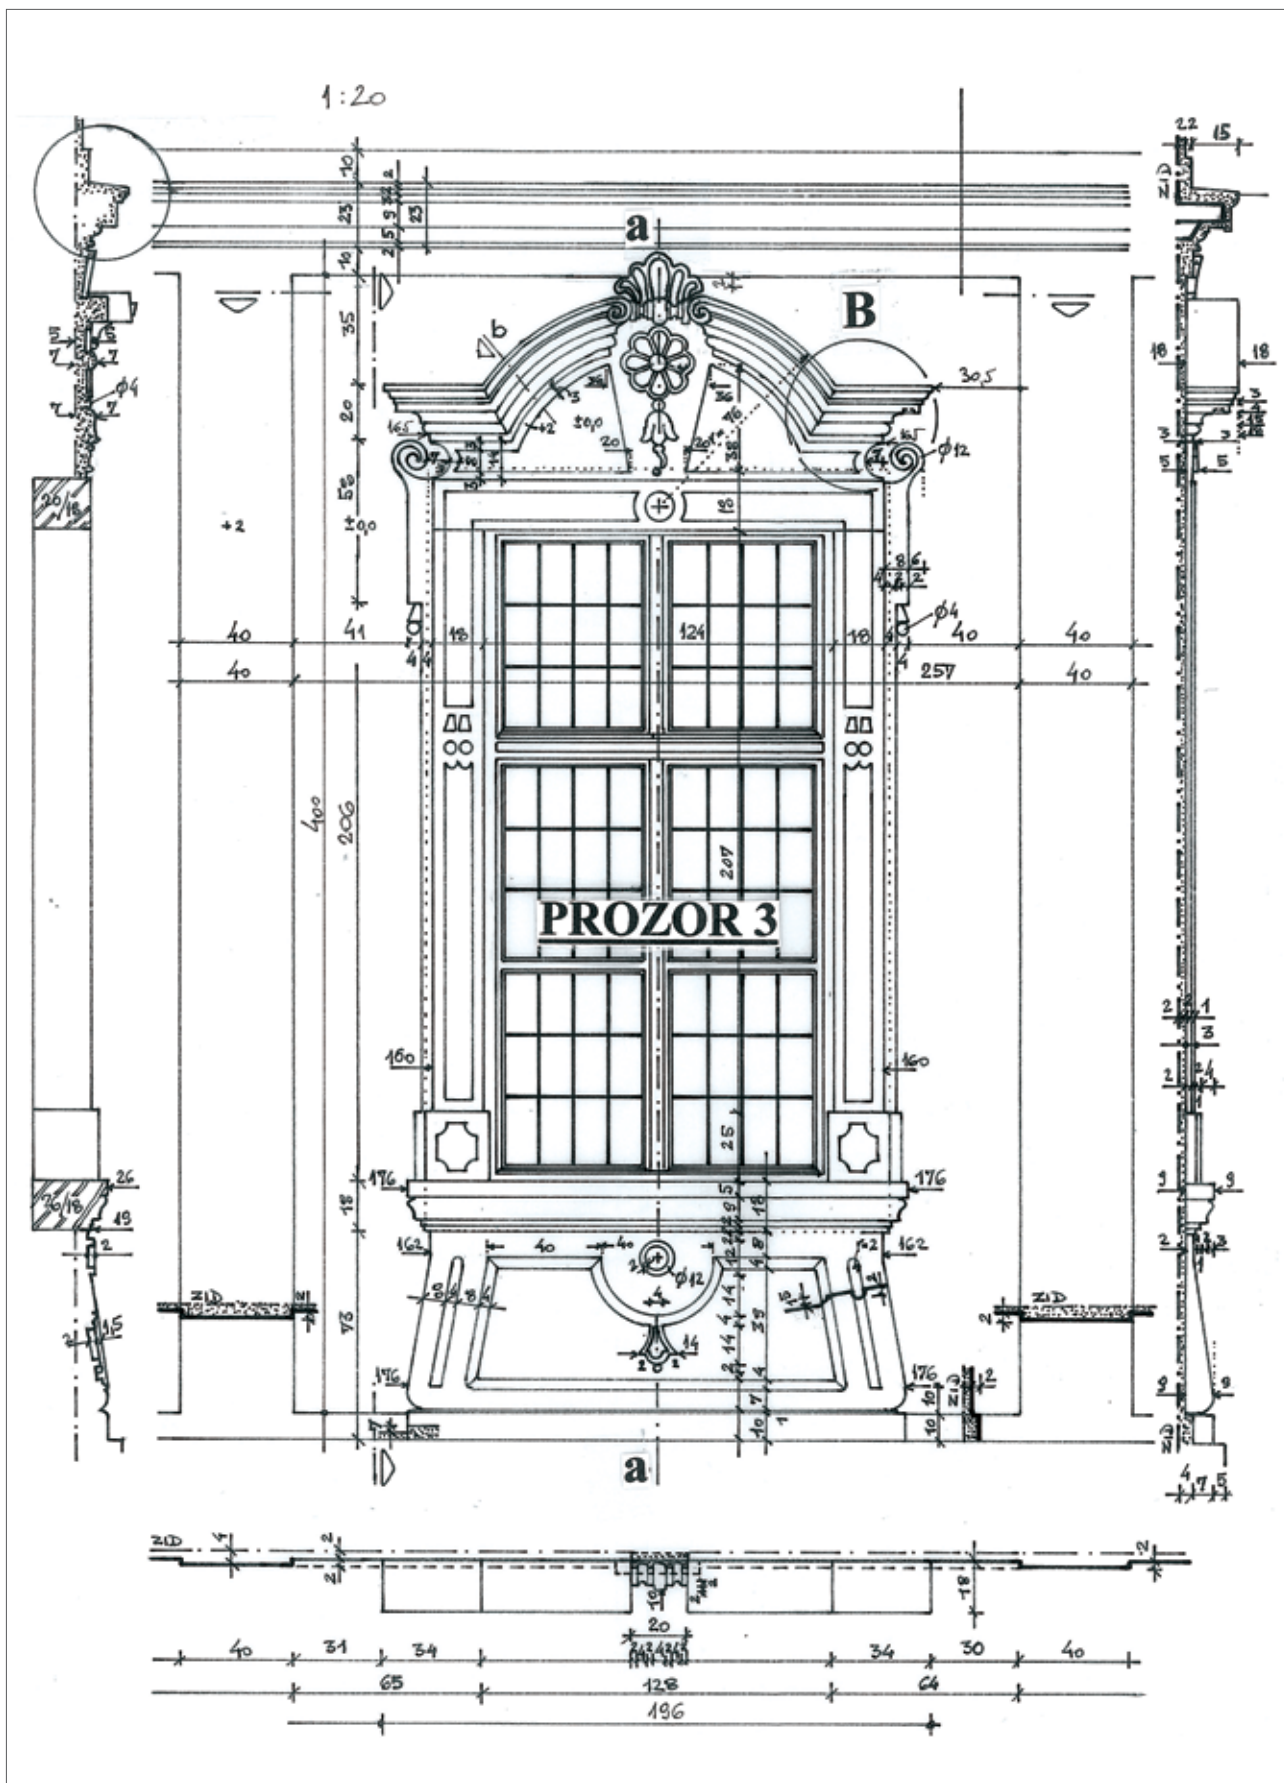
16 Palača Varaždinske županije, detalj glavnog pročelja, nacrt prozora 3, izvedbeni projekt iz 2003. (izradili Blanda Matica, Silvije Novak)
 Varaždin County Palace, detail of the main facade, window design 3, according to the 2003 project plans (drawn up by Blanda Matica and Silvije Novak)

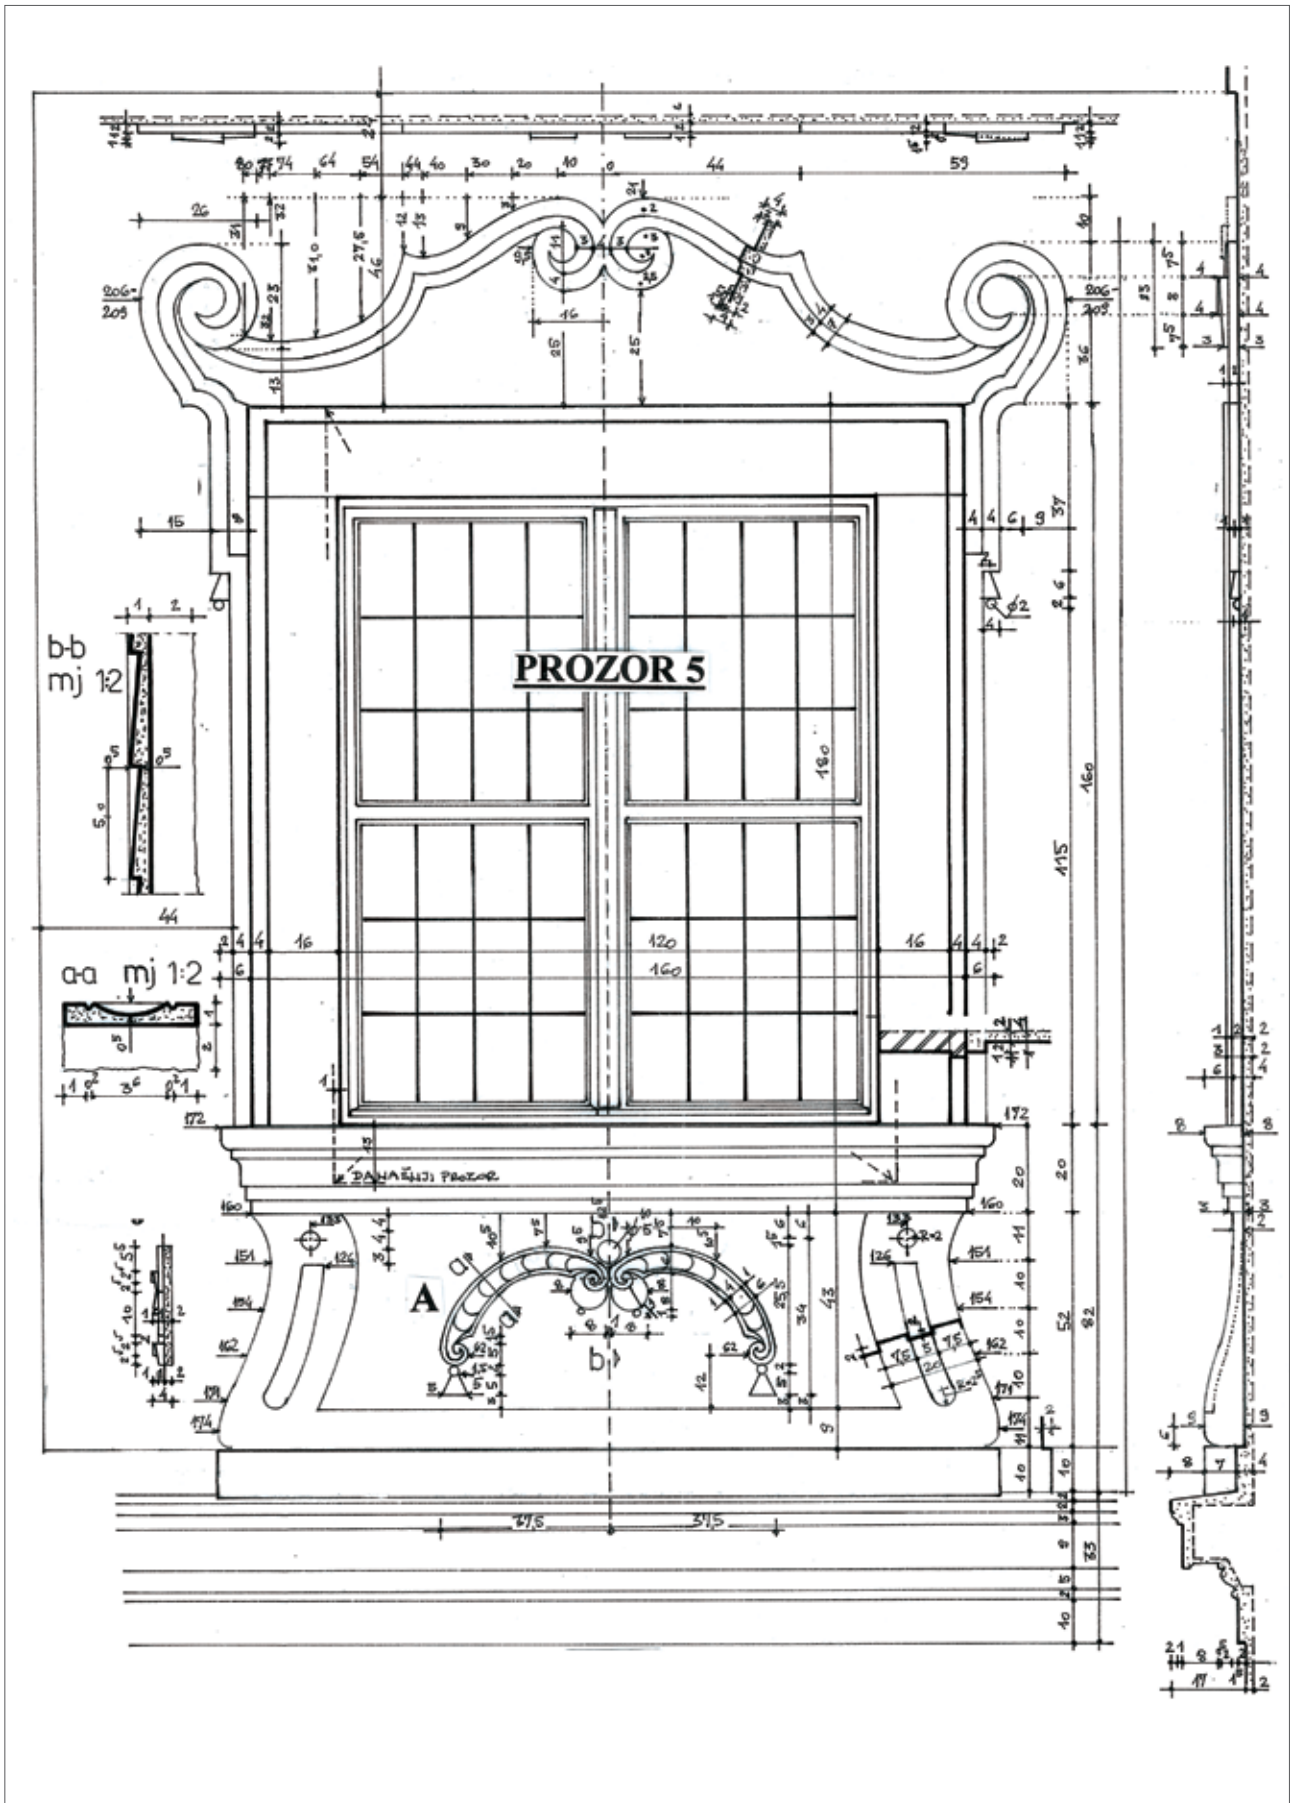
17 Detalj glavnoga pročelja, nacrt prozora 5, izvedbeni projekt iz 2003. (izradili Blanda Matica, Silvije Novak)
Detail of the main facade, window design 5, according to the 2003 project plans (drawn up by Blanda Matica and Silvije Novak)

bogatu dekoraciju, ali su izvedeni skromnije i bez štuko dekoracija (sl. 18). Tako su projektirani prozori za rizalit zapravo izvedeni na bočnim stranama (sl. 17). Tragovi velike štukaturne kartuše ispod zabata nisu pronađeni, pa se postavlja pitanje je li uopće bila izvedena, te sukladno tomu nije vraćana na pročelje. Također nije sigurno je li zabat izveden prema Erberovim nacrtima, jer su istraživanja potvrdila da bifora nikada nije bila izvedena, a trokutasta polja na bočnim stranama zabata bila su slikana, a ne istaknuta, kako je to predviđeno izvornim nacrtima. Količina prikupljenih podataka omogućila je vjerodostojnu rekonstrukciju izvornog izgleda glavnoga pročelja palače Varaždinske županije (sl. 10, 11), iako svi detalji nisu utvrđeni konzervatorskim sondama. Nakon obnove izgled glavnoga pročelja približio se onomu koji vidimo na veduti iz 1873. godine.

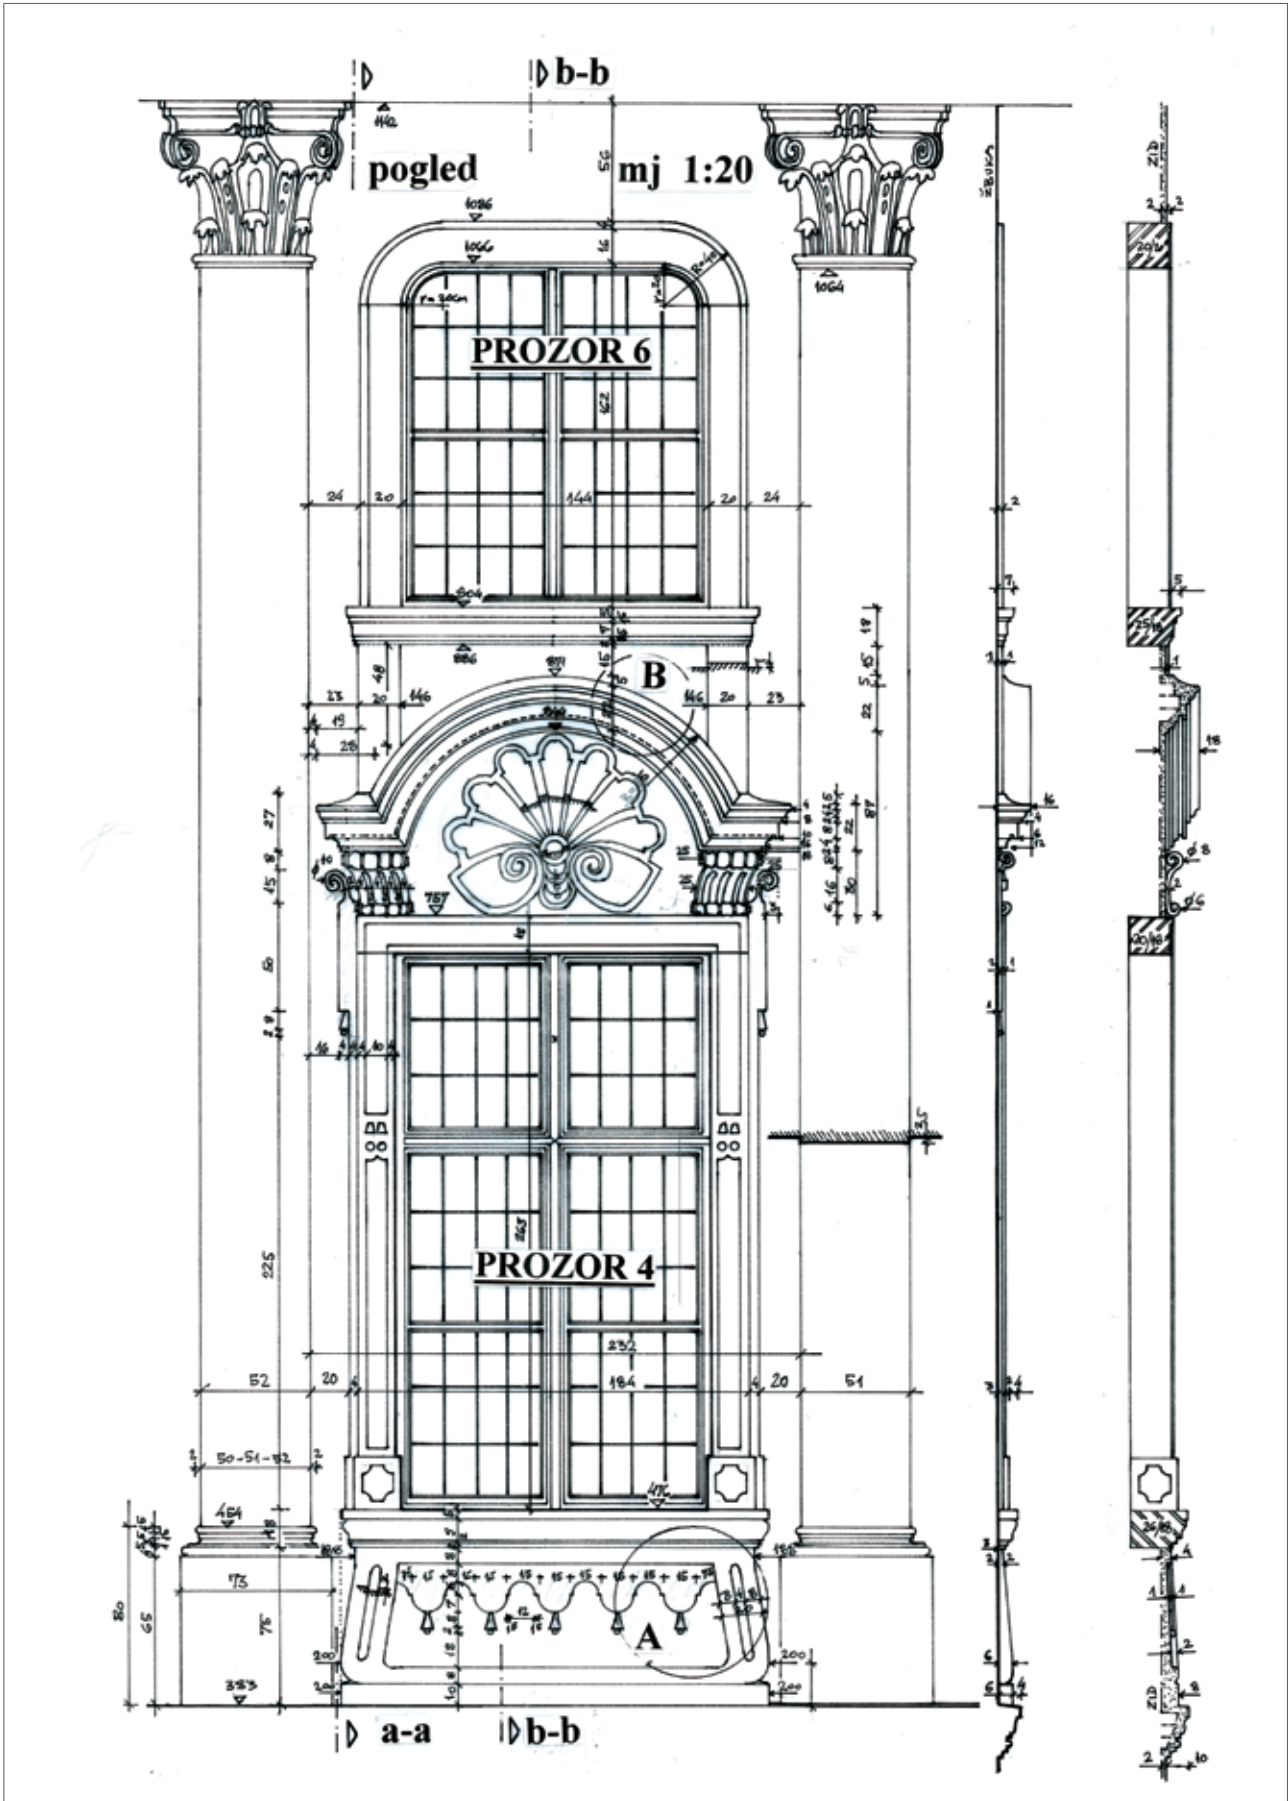
18 Detalj glavnoga pročelja, nacrt prozora 4 i 6, izvedbeni projekt iz 2003. (izradili Blanda Matica, Silvije Novak)

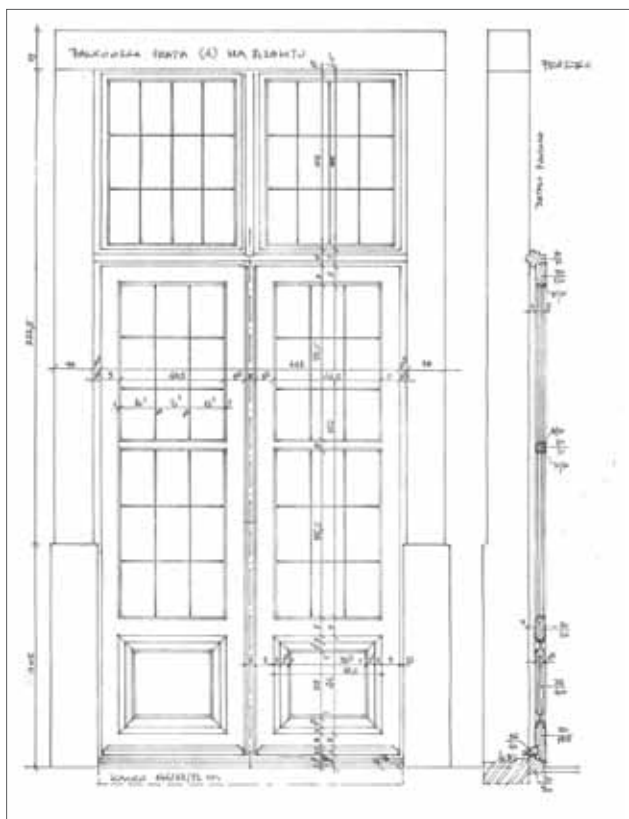
19 Detalj glavnoga pročelja, nacrt za balkonska vrata, izvedbeni projekt iz 2003. (izradila Blanda Matica)

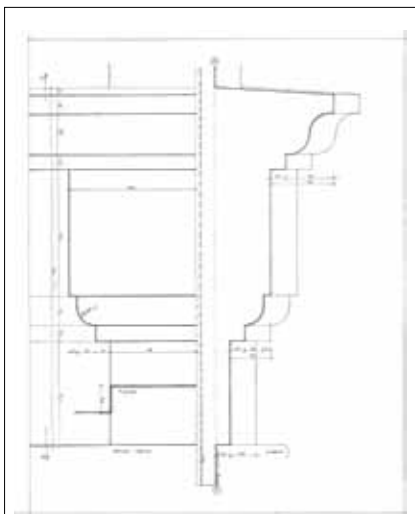
20 Detalj glavnoga pročelja, vijenac C (izradila Blanda Matica)
Detail of the main facade, cornice C (drawn up by Blanda Matica)

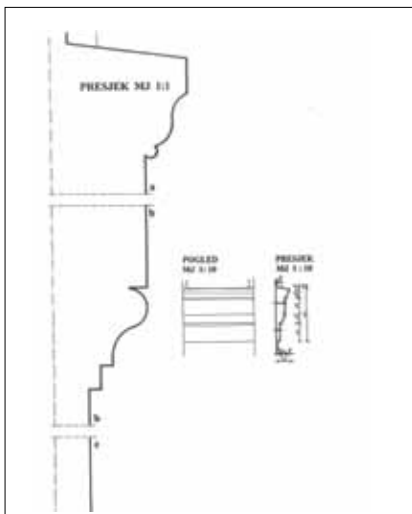
21 Detalj glavnoga pročelja, vijenac C, izvedbeni projekt iz 2003. (izradili Blanda Matica, Silvije Novak)
Detail of the main facade, cornice C, according to the 2003 project plans (drawn up by Blanda Matica and Silvije Novak)

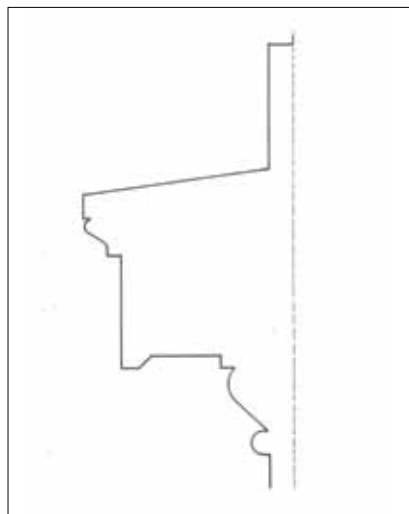
22 Detalj glavnoga pročelja, vijenac D, izvedbeni projekt iz 2003. (izradili Blanda Matica, Silvije Novak)
Detail of the main facade, cornice D, according to the 2003 project plans (drawn up by Blanda Matica and Silvije Novak)

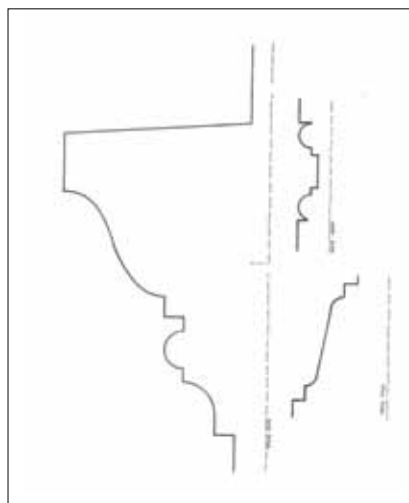
23 Detalj glavnoga pročelja, vijenci E, F i G, izvedbeni projekt iz 2003. (izradili Blanda Matica, Silvije Novak)
Detail of the main facade, moulding E, F and G, according to the 2003 project plans (drawn up by Blanda Matica and Silvije Novak)

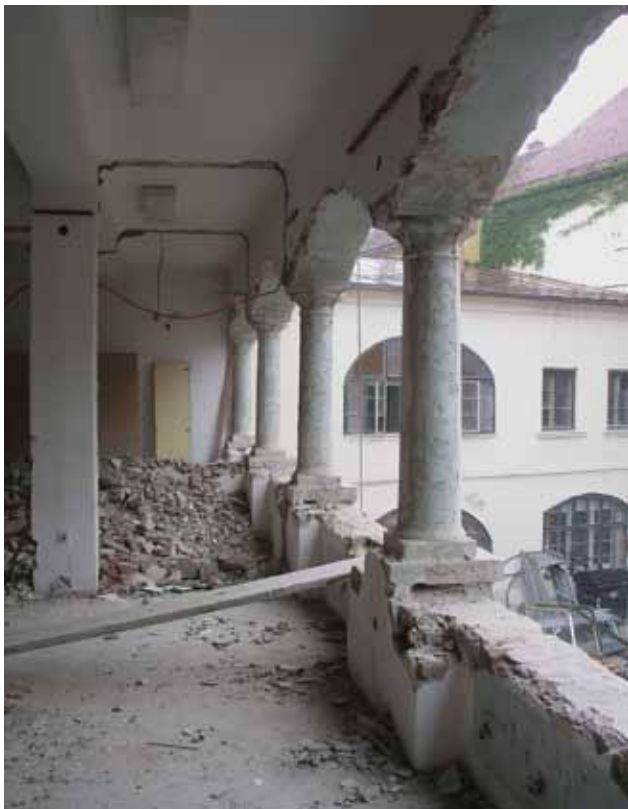
24 Otvaranje zazidanih arkada južnoga krila (stanje 2006., foto: Željko Trstenjak)

Arkade su otvorene (sl. 24), kameni stupovi restaurirani, a nedostajući kameni vijenac dopunjen novim. Zbog funkcionalnosti prostora, arkadura između kamenih stupova zatvorena je stijenama od čelika i stakla (sl. 25). U prizemlju su ponovno ugrađeni prozori čije je postojanje potvrđeno konzervatorskim istraživanjima.

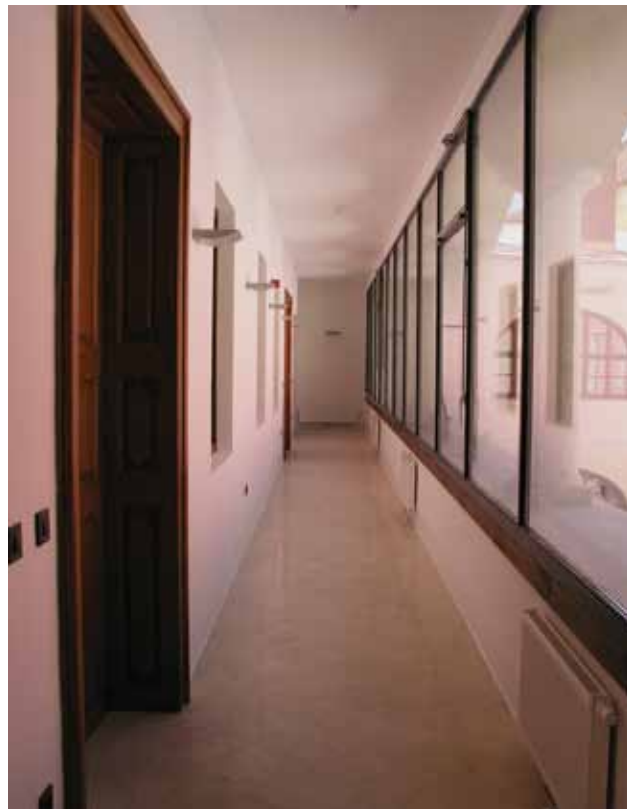
25 Hodnik južnoga krila (stanje nakon obnove, foto: Željko Trstenjak)

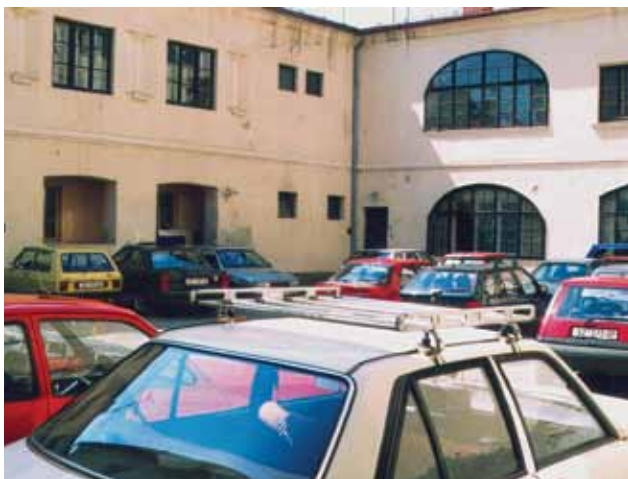
26 Pogled na JZ ugao dvorišta (stanje prije obnove, foto: Josip Kovač)
View of the SW corner of the courtyard (before renovation, photo by Josip Kovač)

Na zapadnom su pročelju otvoreni dijelom zazidani lučni prozorski otvori (sl. 26). Oni su također ubačeni u nekada otvorene arkade, ali su radi funkcionalnosti prostora izvedeni novi prozori po uzoru na postojeće, no ostakljeni termoizolacijskim staklom. Dva djelomično očuvana pravokutna prozora s kamenim okvirima, na prvom katu, restaurirana su i dopunjena. Otvorena su i dva zazidana podrumaska prozora.

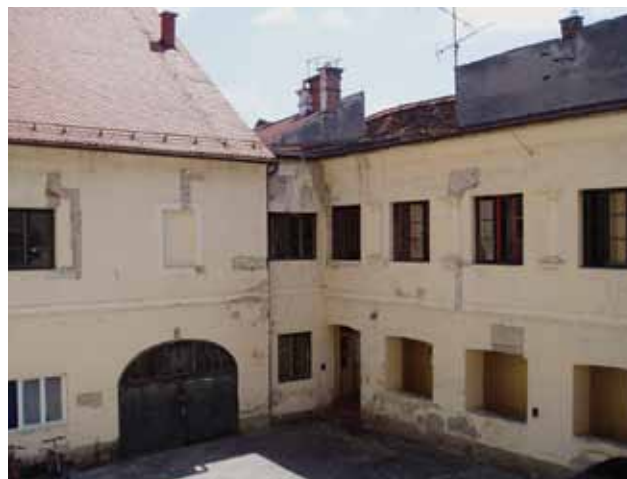
27 Pogled na JI ugao dvorišta (stanje prije obnove, foto: Željko Trstenjak)
View of the SE corner of the courtyard (before renovation, photo by Željko Trstenjak)

Istočno je pročelje također doživjelo znatne izmjene tijekom 20. stoljeća (sl. 27). Na temelju istraživanja vraćen je izvorni izgled, pa su otvoreni lučni prozori na prvom katu, te trijem u prizemlju. Na spoju istočnog i južnog pročelja izvedeno je ostakljeno pročelje, iza kojeg je na spoju istočnog i južnog krila palače ugrađeno hidraulično dizalo (sl.28). Ugradnjom dizala nije oštećena izvorna građevinska struktura.
