Marijana Korunek, Blanda Matica, Željko Trstenjak

Obnova palače Varaždinske županije s osvrtom na povijesni razvoj županije kao institucije

UDK: 725.13.025.4(497.5Varaždin)
Pregledni rad/Subject Review
Primljen/Received: 25. 5. 2007.

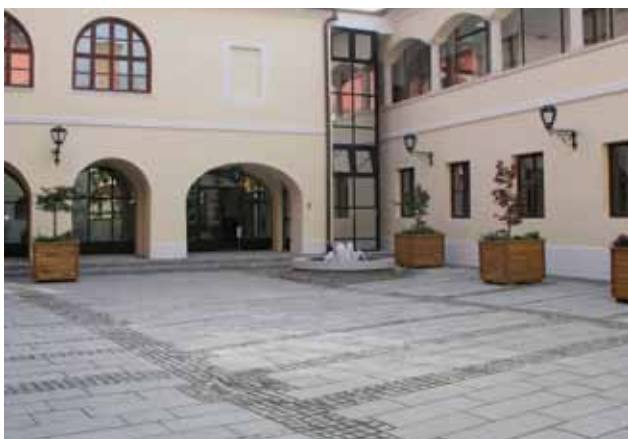
28 Pogled na JI ugao dvorišta (stanje nakon obnove, foto: Željko Trstenjak)
View of the SE corner of the courtyard (after renovation, photo by Željko Trstenjak)

Istočno je pročelje također doživjelo znatne izmjene tijekom 20. stoljeća (sl. 27). Na temelju istraživanja vraćen je izvorni izgled, pa su otvoreni lučni prozori na prvom katu, te trijem u prizemlju. Na spoju istočnog i južnog pročelja izvedeno je ostakljeno pročelje, iza kojeg je na spoju istočnog i južnog krila palače ugrađeno hidraulično dizalo (sl.28). Ugradnjom dizala nije oštećena izvorna građevinska struktura.

Pri ponovnoj uspostavi prvobitne namjene palače 2006. godine pokazala se potreba za ugradnjom dizala kako bi se invalidnim osobama omogućio pristup barem prvom katu. Rješenje se našlo u JI kutu palače, jer je tamo gradnja bila novijeg datuma i za nju bismo mogli reći da je u kulturnoj slojevitosti gradnje bezvrijedna struktura. Kao potvrda povijesnoj opravdanosti jest i već spomenuti plan iz 1860. godine, na kojemu je vidljivo da taj dio palače još jedini nije bio izgrađen, pa je zbog toga ovo bilo optimalno mjesto za postavljanje dizala. Svojom pozicijom on je uklopljen u samu palaču, pa nije bilo potrebe za dogradnjom ili promjenama u unutrašnjosti palače zbog njegove izvedbe. Jednom ostakljenom stranom on je okrenut prema unutrašnjem dvorištu, pa je time postao svojevrsni pečat današnjega vremena.

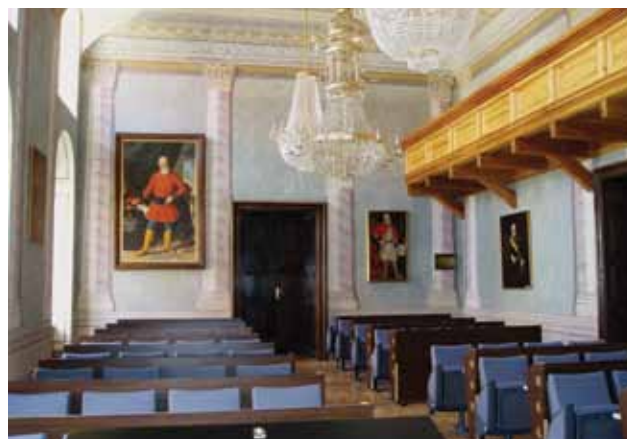
29 Svečana dvorana (stanje nakon obnove, foto: Željko Trstenjak)
State-room (after renovation, photo by Željko Trstenjak)

Ovo je najreprezentativnija prostorija smještena u središtu prvog kata sjevernoga krila i jedina koja je od ponovne uspostave Varaždinske županije imala svoju izvornu namjenu (sl. 29). Dužina joj je oko 10 m, širina 7 m, a s visinom od 8 m proteže se kroz dvije etaže. U sredini je sjevernog zida izlaz na balkon glavnoga pročelja s po jednim prozorom sa svake strane, te tri prozora iznad, u razini druge etaže. Tijekom 20. stoljeća probijen je otvor na zapadnom zidu u omanju dvoranu: širine 5 m, dužine 4 m i visine 3,5 m., koja je postala sastavni dio svečane dvorane. Dvorana je svođena i u cijelosti je ukrašena iluzionistički oslikanom arhitekturom u 19. stoljeću. Oslici su otkriveni ispod triju slojeva žbuke i više premaza raznih boja tijekom radova na obnovi dvorane⁶⁷. Osluk započinje od podne površine, gdje je parapet s ukladama, na koji se nastavljaju iluzionistički stupovi koji dolje imaju baze, a gore završavaju kompozitnim kapitelima. Oni prividno nose profilirane vijence i girlande, a iznad njih je friz sa slikanim konzolama. Slijede profilacije i niz kasete s rozetama u svojim središtima, koje čine četverokut na svodu dvorane. U središtu su toga četverokuta kružno postavljene kasete s rozetama u središtu, koje su postavljene u četiri koncentrične kružnice. Preostali je dio svoda ukrašen florealnim motivima. U tim, prvim istraživanjima otkriveni su i tragovi balkona. Pronađeni su ležajevi nosivih greda na južnom zidu na visini od tri metra, te tragovi u žbuci na istočnom i zapadnom zidu, iz kojih se jasno mogla čitati profilacija balkonske drvene ograde. Otvoren je zazidani otvor vrata na južnom zidu, koji je izvorno služio za pristupanje balkonu s drugog kata palače. Otkrivene su i rupe od grijanja na istočnom i zapadnom zidu, jer se dvorana grijala velikim pećima, koje su se ložile izvana, odnosno iz hodnika. U listopadu 2003. godine restaurator Velimir Ivezić restaurirao je jedan kapitel oslikanog stupa, kao probni uzorak. Tijekom ožujka i travnja 2004. restaurator Darwin Butković sa stručnim suradnicima u cijelosti je restaurirao zidni oslik svečane dvorane. Ponovno je postavljen i balkon, za koji je projekt izradila Blanda Matica, d. i. a.. Prijedlog za klupe svečane dvorane dao je Tomislav Kovačić, ing., iz poduzeća ARTO d.o.o., Novi Marof. Klupe i stolci su montažni, pa dvorana može služiti i u druge svrhe.

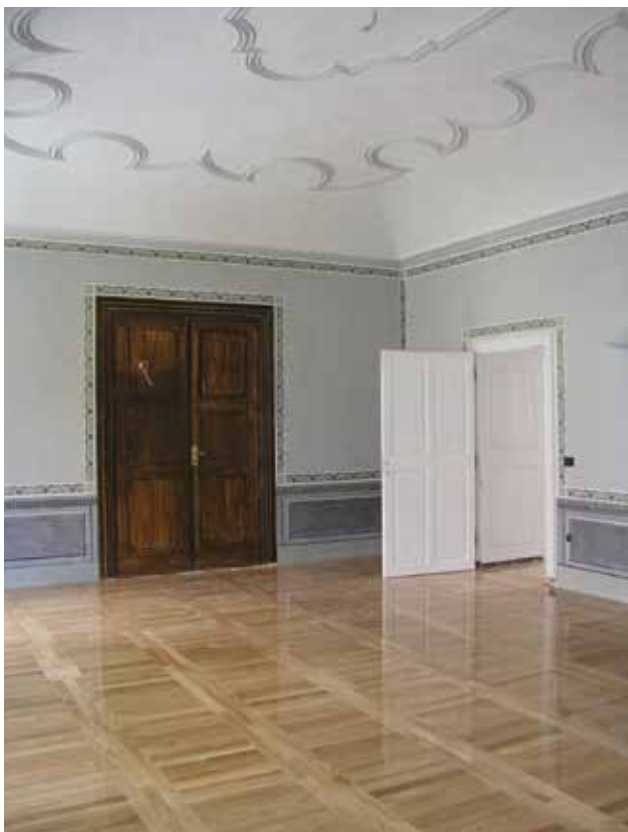
30 Ured župana (stanje nakon obnove, foto: Željko Trstenjak)
Office of the county prefect (after renovation, photo by Željko Trstenjak)

Prostorije za potrebe župana uređene su u ljetu 1997. godine na I. katu sjevernoga krila palače, na mjestu gdje se i povijesno nalazio županov ured (sl. 30). Tada nije provedena temeljita obnova tih prostorija, nego su izvedeni samo najnužniji radovi da bi ured mogao normalno funkcionirati. Tom je prilikom sanirana unutarnja i vanjska stolarija, uključujući okove, presloženi su parketi, izvedene su elektroinstalacije, postavljena su rasvjetna tijela, te je provedeno završno unutarnje uređenje, koje je uključivalo soboslikarsko-ličilačke radove i opremanje prostorija. Istraživanja u ovim prostorijama proveo je restaurator Darwin Butković potkraj 2004. godine, a na temelju tih nalaza one su u potpunosti obnovljene tijekom 2005. godine.

Postavljen je novi parket, restaurirani su oslik zidova i štukature na svodovima. Prostorije ureda župana opremljene su građom koja je posuđena od Gradskog muzeja Varaždin. To nije građa koja je svoje mjesto našla u muzejskom postavu, nego je riječ o građi iz depoa, koja je na ovaj način ponovno vraćena u uporabu.
