Gotičko-barokna kuća Bartučević u Hvaru

UDK: 8.3.025.4(497.5Hvar)
 728.3.033.5(497.5Hvar)
 728.3.034.7(497.5Hvar)
 Izvorni znanstveni rad/Original Scientific Paper
 Primljen/Received: 21. 10. 2010.

Sanacija i rekonstrukcija gotičko-barokne kuće u Hvaru, koja je izvorno pripadala renesansnim pjesnicima Jerolimu i Hortenziju Bartučeviću, ujedinile su istražne radove na kući sa zahtjevnim arhitektonskom sanacijom i specijalističkim restauratorskim radovima, kako bi se rekonstruirali iznimni interjeri gotičke dvorane i baroknoga stubišta, a sama kuća privela kvalitetnom stanovanju.

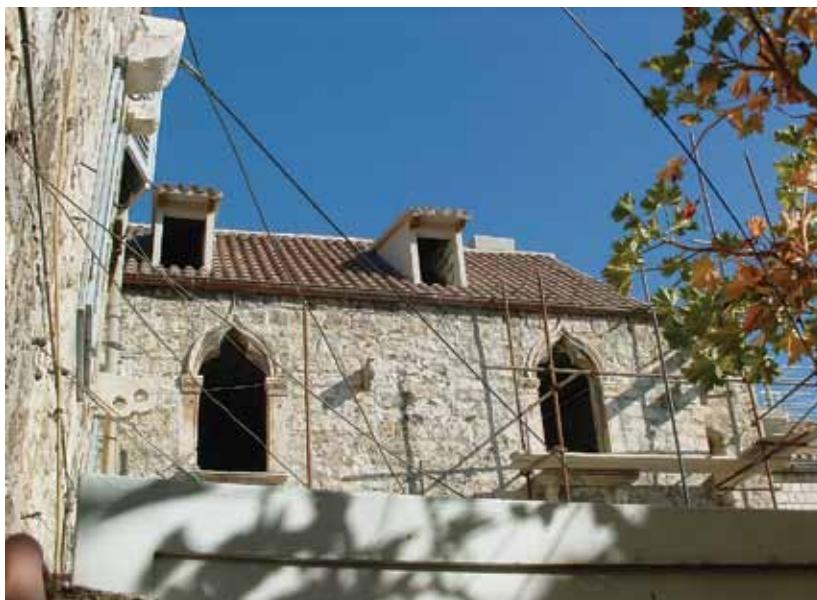
Hvar, kuća Bartučević, zapadno pročelje (foto: Anita Gamulin, 2004.)

Gotičko-barokna kuća izgrađena u Hvaru u predjelu Groda, na kat. čest. zgr. 141 k. o. Hvar, poznata je u povijesnoj i kulturnoj baštini grada kao kuća Bartučević. Građena u prvoj polovini XV. stoljeća u gotičkome slogu, poslije barokizirana i dograđena na jugu, dočekala je kraj XX. stoljeća kao vlasnički podijeljena i građevinski iznimno oštećena. Zahvaljujući interesu i razumijevanju novoga vlasnika kuća je obnovljena, pri čemu je valorizano njezino povijesno i spomeničko značenje, ali su poštovani i svi uzusi struke. Građevini je udahnut novi život i obnovljen stari sjaj koji je, nedvojbeno, imala u vrijeme izgradnje, kao obiteljska kuća hvarskega plemića, povijesnih osoba i pjesnika Jeronima Bartučevića i njegova sina Hortenzija. Zbog svega navedenog i upravo zato što se u konzervatorskoj struci tako rijetko na kvalitetan način udruže želja za obnovom, respekt za baštinu i samoprijegor investitora, cijenimo vrijednim široj javnosti progovoriti o kući u povijesnom kontekstu, ali i predstaviti složene konzervatorske, restauratorske i projektantske napore koji su doveli do kvalitetnog rezultata (sl. 1).

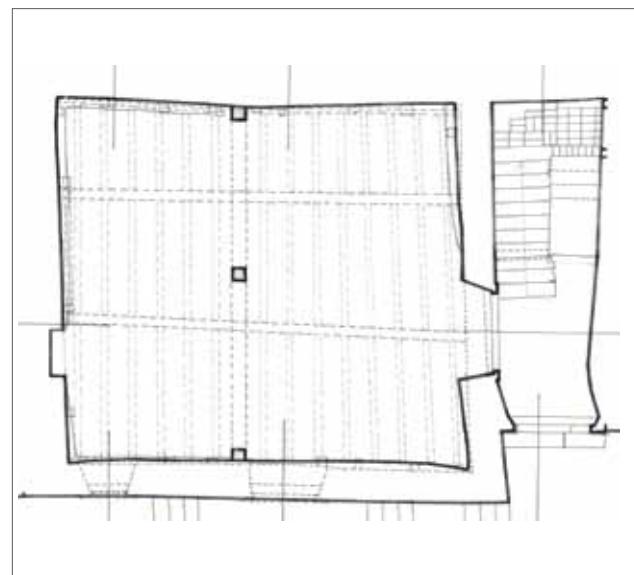
5 Kuća Bartučević, arhitektonska snimka postojećega stanja, tlocrt prizemlja, (Konzervatorski odjel u Splitu, 2003.)

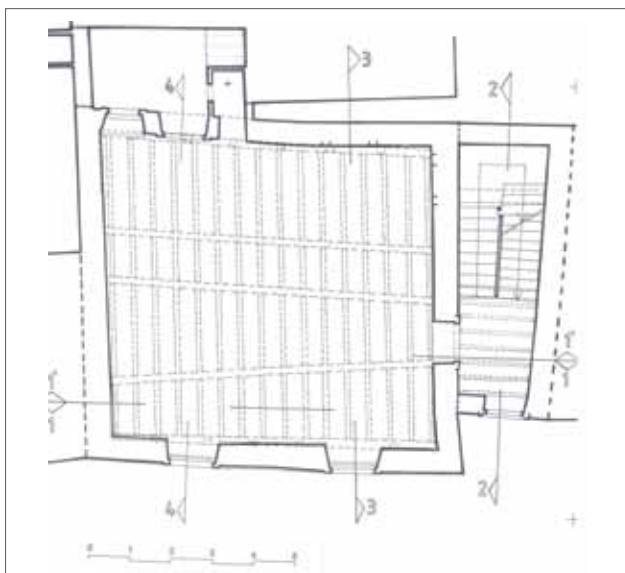
6 Kuća Bartučević, arhitektonска snimka postojećega stanja, tlocrt 1. kata – gotičke dvorane (Konzervatorski odjel u Splitu, 2003.)

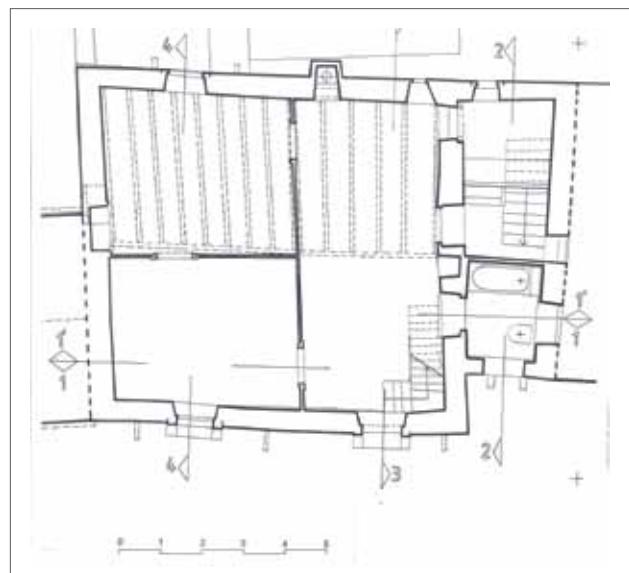
7 Kuća Bartučević, arhitektonска snimka postojećega stanja, tlocrt 2. kata (Konzervatorski odjel u Splitu, 2003.)

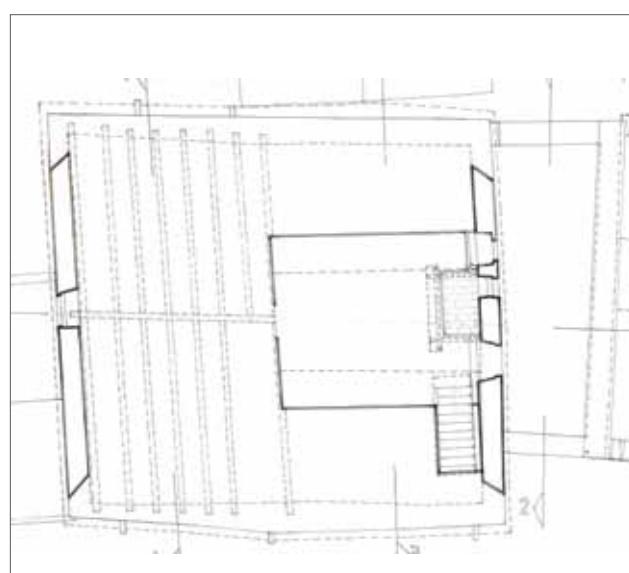
8 Kuća Bartučević, arhitektonска snimka postojećega stanja, tlocrt potkrovlja s otvorenim ložištem (Konzervatorski odjel u Splitu, 2003.)

Najveće su promjene izvedene u potkrovju kuće, koje se u zatečenoj dispoziciji, osim skromnog ognjišta, gotovo nije upotrebljavalo. Izvedbom zidanog luminara na istoku ostvaren je kvalitetan multifunkcionalan prostor koji ujedinjuje kuhinju, boravak i radni prostor, a izlaskom na altanu na jugu s koje se pruža pogled na grad, otvaraju se dodatne vizure i povećava kvaliteta stanovanja.

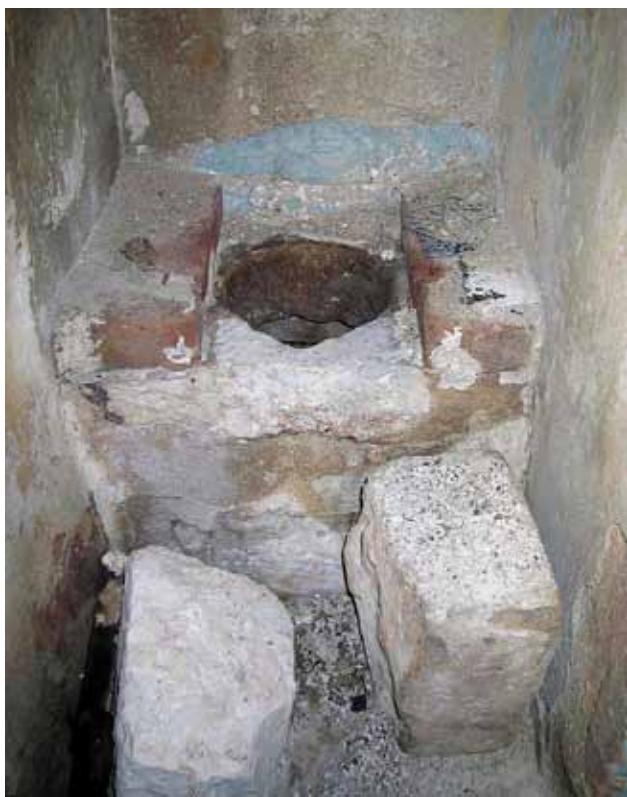
9 U istočnom zidu kuće na razini drugog kata sačuvan je srednjovjekovni zahod (foto: Anita Gamulin, 2003.)
In the eastern part of the house a medieval lavatory was preserved (photo by Anita Gamulin, 2003)

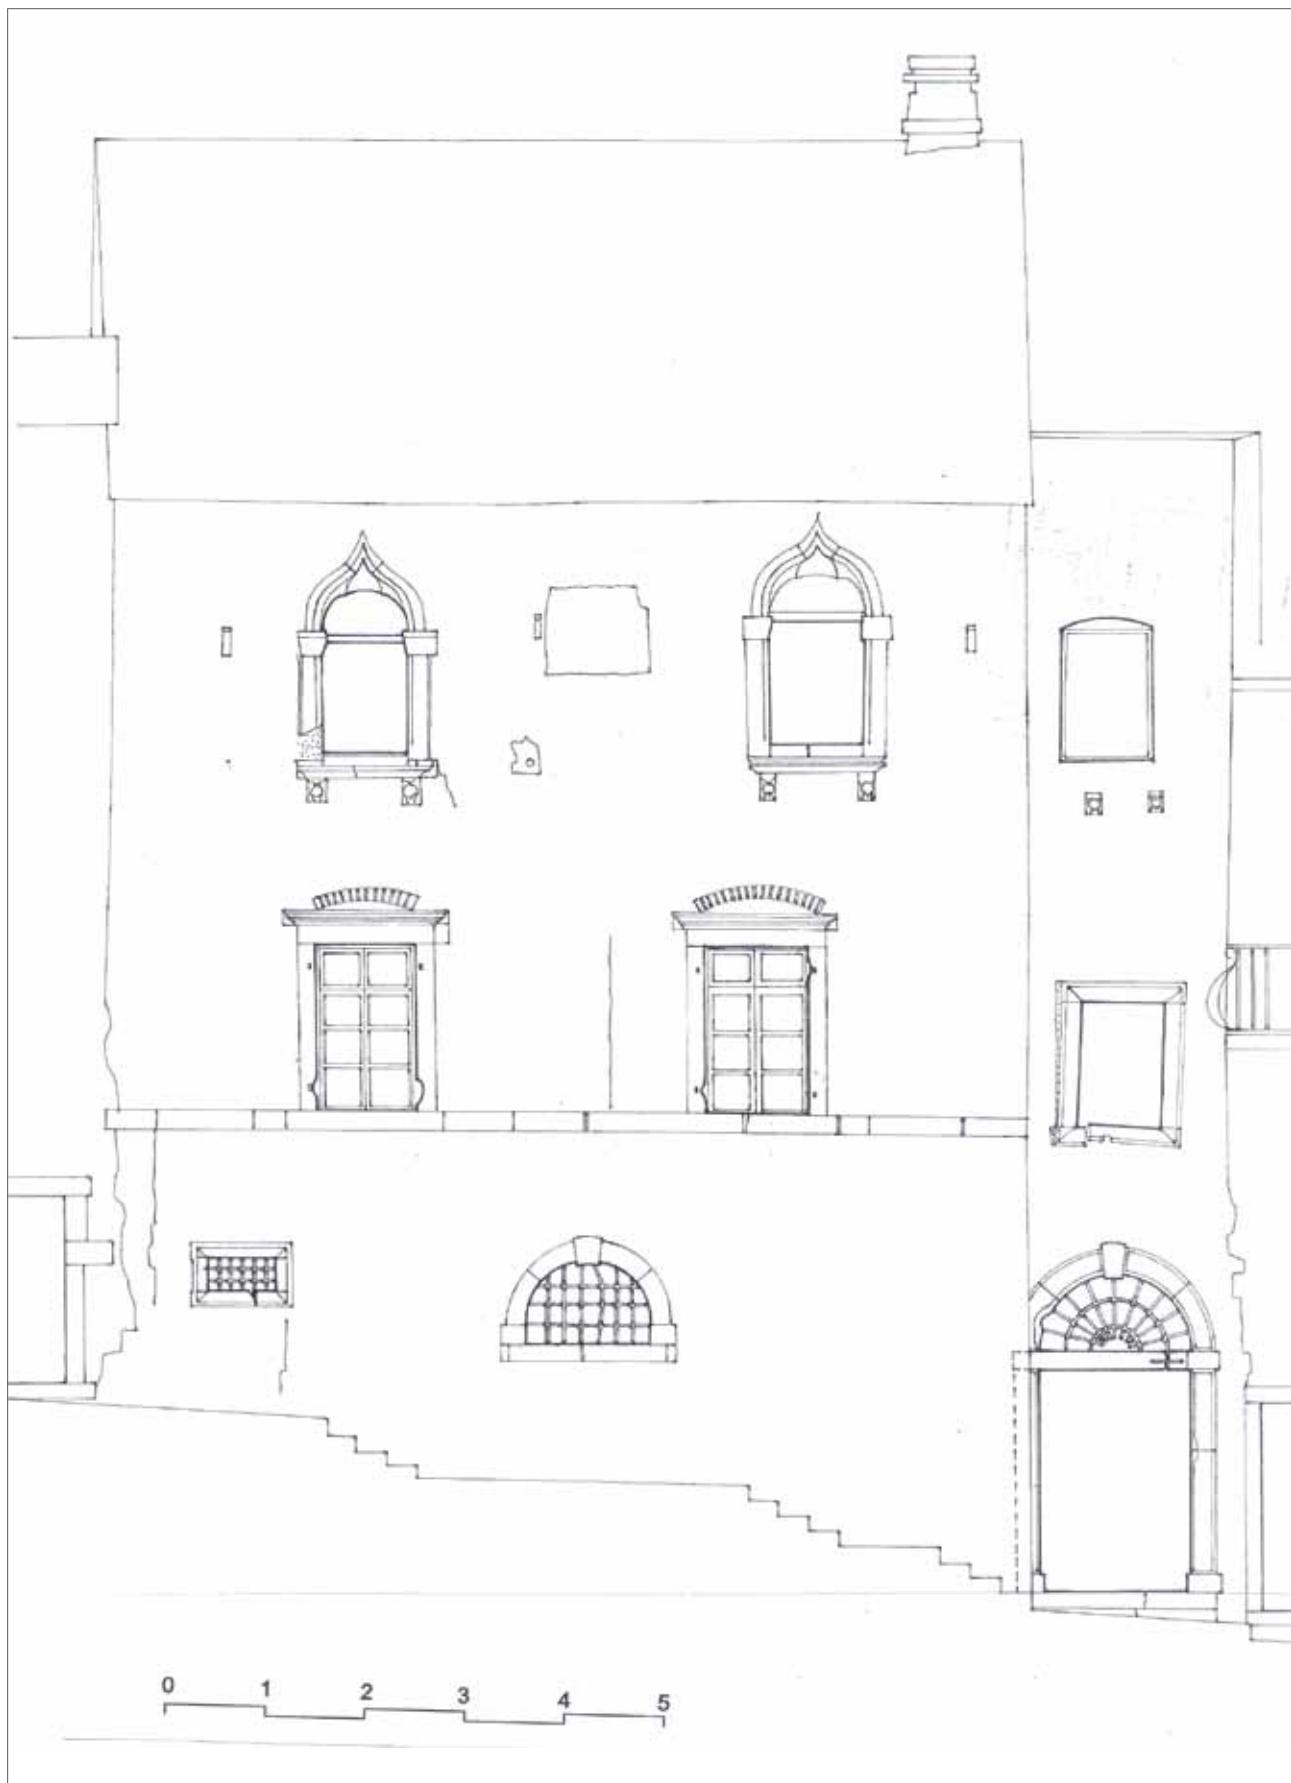
10 Kuća Bartučević, arhitektonska snimka postojećega stanja, zapadno pročelje (Konzervatorski odjel u Splitu, 2003.)
Bartučević House, architectural shot of the existing state, west facade (Conservation Department in Split, 2003)

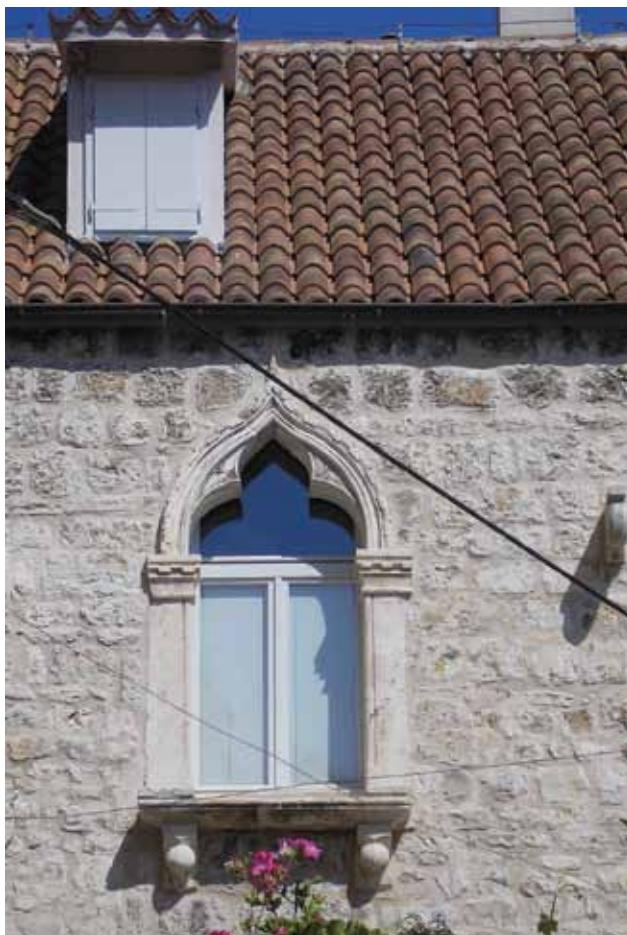
14 Gotički prozori na zapadnome pročelju aneksa, na katu (foto: Anita Gamulin, 2008.)

Gothic windows on the west annex facade, on the first floor (photo by Anita Gamulin, 2008)

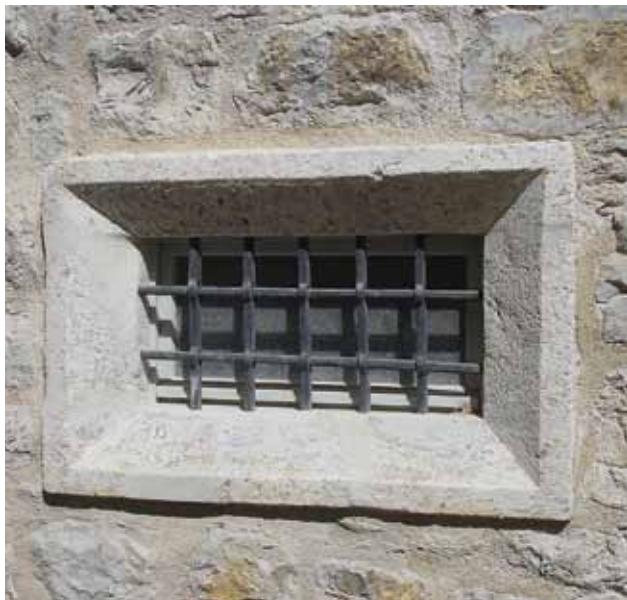
13 Gotički prozori na zapadnome pročelju, na prizemlju kuće (foto: Anita Gamulin, 2008.)

Gothic windows on the west facade on the ground floor of the house (photo by Anita Gamulin, 2008)

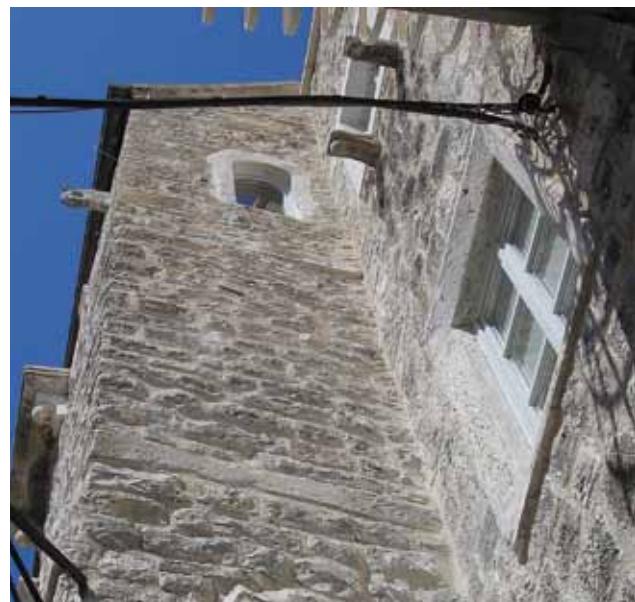
12 Ranogotički prozor na južnome pročelju i ostaci horizontalnih vijenaca, tzv. *Markapiana* (foto: Anita Gamulin, 2008.)

Early gothic window on the south facade and remains of horizontal wreaths, so called, *Markapiana* (photo by Anita Gamulin, 2008)

kamenim pragovima (sl. 18), koji uz postojeći manji gotički prozor osvjetjava prostor konobe. Na katu su dva jednostavna prozora, oblika uspravnog pravokutnika, u kamenim pragovima, s profiliranim kamenim nadvojem baroknoga sloga. Prozori su smješteni u osi gotičkih prozora na drugom katu, čime je ostvarena simetrija pročelja. Na zapadnome pročelju izведен je u razini pročelja jednostavan horizontalan vijenac koji se visinski podudara s pragovima baroknih prozora, a zapravo je zakašnjela inačica ovoga izvorno romaničkoga oblikovnog elementa. Vjenec ne označuje položaj međukatne konstrukcije, odnosno razdiobe katova, kako je to bilo uobičajeno, već je postavljen u visini parapeta prvog kata, te se ne podudara s visinom izvornih vijenaca čiji su ostaci sačuvani na južnom pročelju.

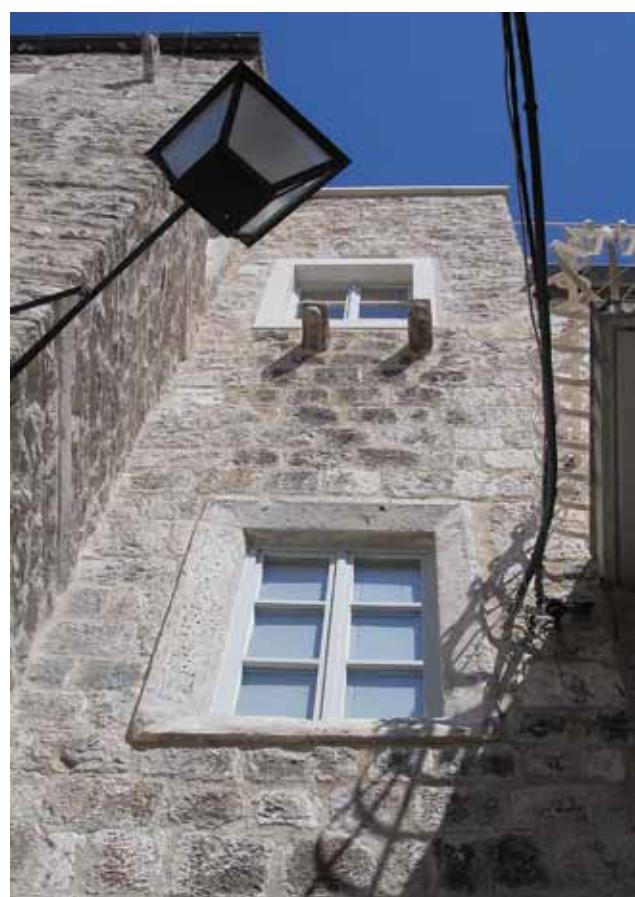
11 Detalj zapadnoga pročelja - gotički prozor na drugom katu kuće i konzole »s ušicama« ugrađene u pročelje kao spoliji (foto: Anita Gamulin, 2008.)

Detail of the west facade – gothic window on the second floor of the house and consoles with »eyes« fitted into the facade as spolia (photo by Anita Gamulin, 2008)

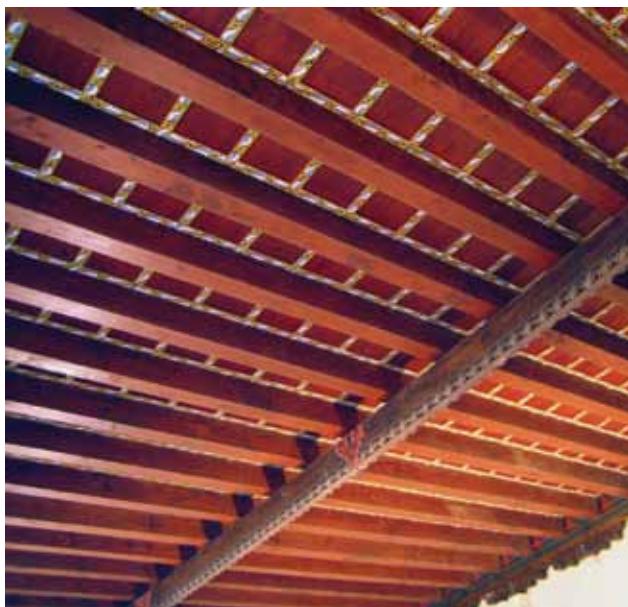
15 Rekonstruirani grednjak reprezentativne gotičke dvorane (foto: Anita Gamulin, 2008.)

Gotička faza građevine odlikuje se bogato ukrašenim grednjakom u svečanoj prostoriji na prvom katu kuće, o kojem će se detaljnije govoriti u poglavlju o provedenim restauratorskim radovima (sl. 15).

Na licu mjesta obavljeni su istražni restauratorski radovi, kojima je ustanovljeno da se konstrukcija sastoji od više elemenata. Nad gotičkim kamenim konzolama koje su ugrađene u istočni i zapadni zid postavljene su drvene podvlake s profilacijom (sl. 25), nad kojima je postavljena drvena nazidnica. Na nazidnicama je niz drvenih greda bez ukrasa i oslike koje u smjeru istok – zapad premošćuju prostoriju širine 730 cm, zbog čega su u zoni najvećega progiba poduprte poprečnom gredom ukrašenom u kutovima

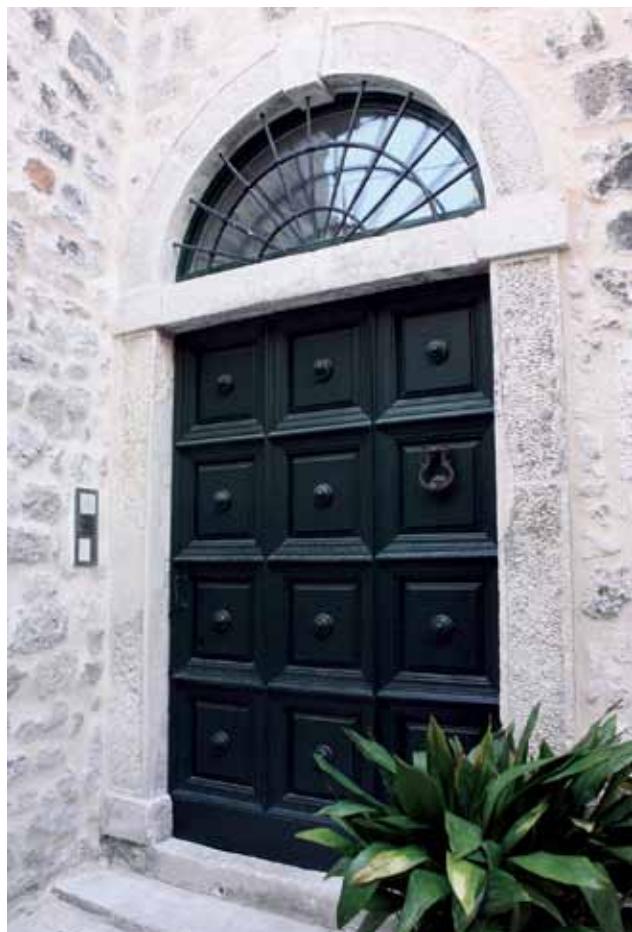
16 Barokna ulazna vrata na zapadnom pročelju (foto: Anita Gamulin, 2011.)

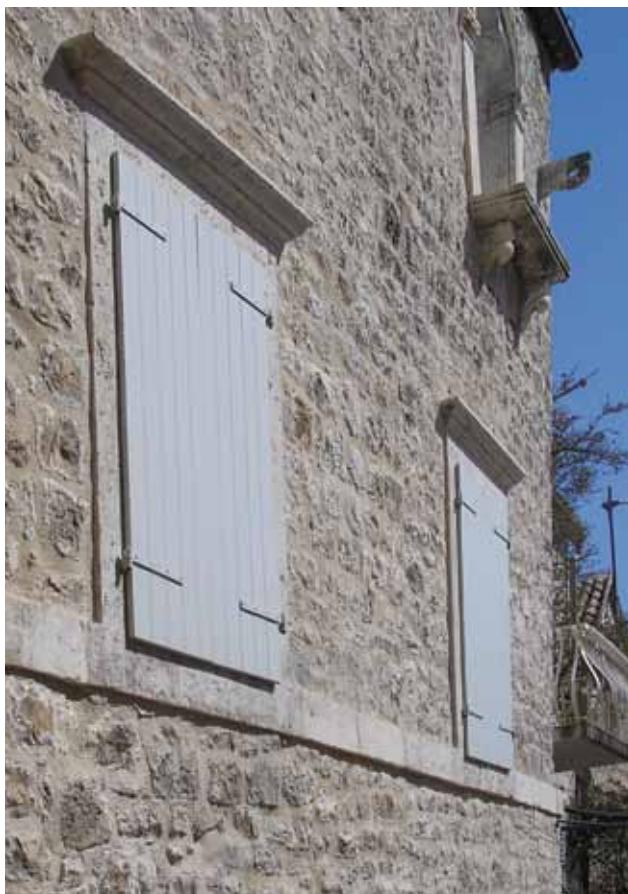
17 Detalj zapadnoga pročelja – razdjelni vijenac i barokni prozori na katu (foto: Anita Gamulin 2008.)

Potkraj XVII. i početkom XVIII. stoljeća kuća doživljava značajnu barokizaciju. Južno od gotičke kuće dograđuje se aneks u kojem je smješteno stubište. U prizemlju aneksa glavna su ulazna vrata, oblikovana u jednostavnim kamenim pragovima, s lučno oblikovanim nadvratnikom koji ima naglašen zaglavni kamen. Kameni nadvoj dijeli ulazna vrata na dva dijela: pravokutni dvokrilni ulazni dio i polukružno nadsvjetlo u kojem je sačuvana izvorna željezna rešetka. Na drvenim vratnicama sačuvano je kovano kucalo (sl. 16). U aneksu su smještene drvene dvokrake stube. Aneks završava horizontalnom terasom – altanom, na koju se pristupa iz potkrovlja gotičke kuće. Barokne su preinake vidljive i na uličnom, zapadnom pročelju (sl. 17). U prizemlju je izведен polukružni prozor u glatkim

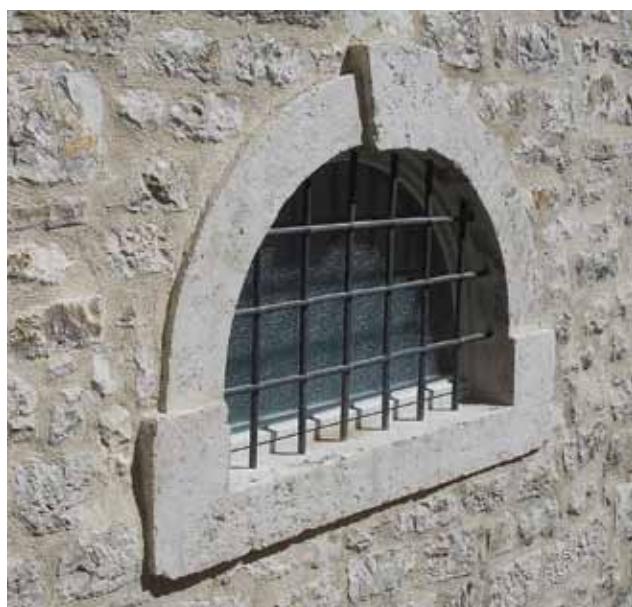
18 Detalj zapadnoga pročelja – barokni prozor u prizemlju (foto: Anita Gamulin, 2008.)

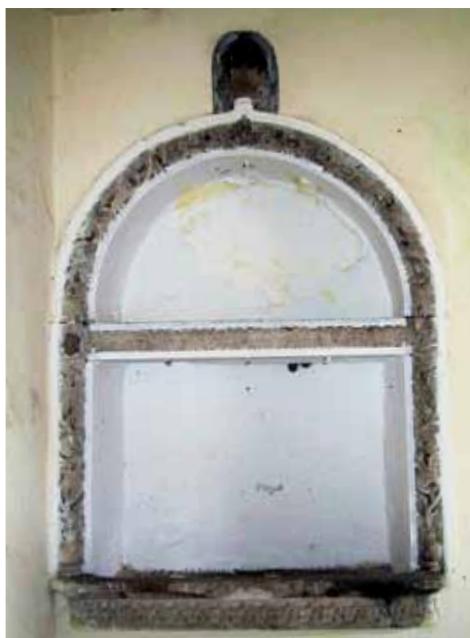
19 Kameni pilo izvorno se nalazio na drugome katu kuće (foto: Anita Gamulin, 2003.)
The votive stone was originally located on the second floor of the house (photo by Anita Gamulin, 2003)

Vrata istovjetnog oblikovanja ugrađuju se i u istočni zid kuće kako bi se dvorani pripojila dvorišna dogradnja gospodarskog sadržaja. Stambeni prostori na drugom katu također se vratima povezuju s dogradenim stubištem, a glavna se spavaonica oprema kamenim pilom renesansnoga sloga (sl.19, 20).

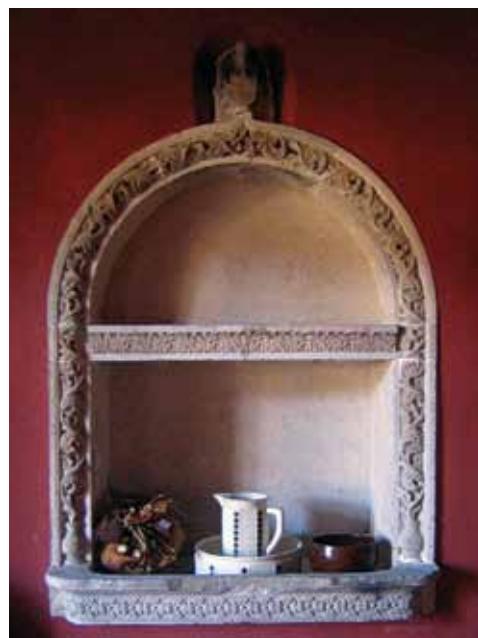
20 Kameni pilo nakon restauratorskog zahvata (foto: Giuseppe Sava, 2006.)
Votive stone after the restoration intervention (photo by Giuseppe Sava, 2006)

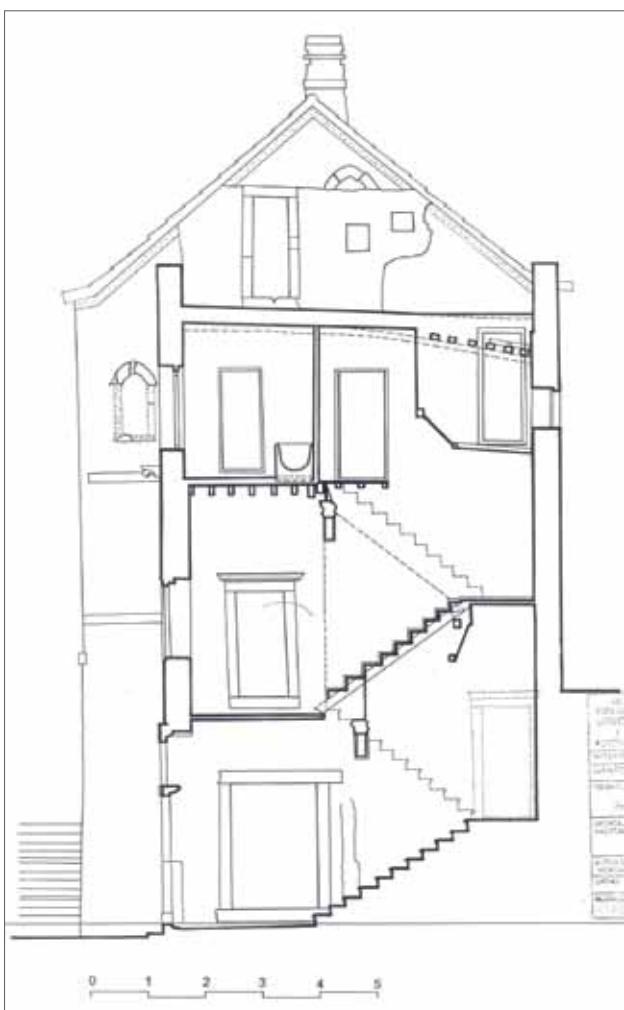
21 Arhitektonska snimka postojećeg stanja, presjek kroz barokno stubište (Konzervatorski odjel u Splitu, 2003.)

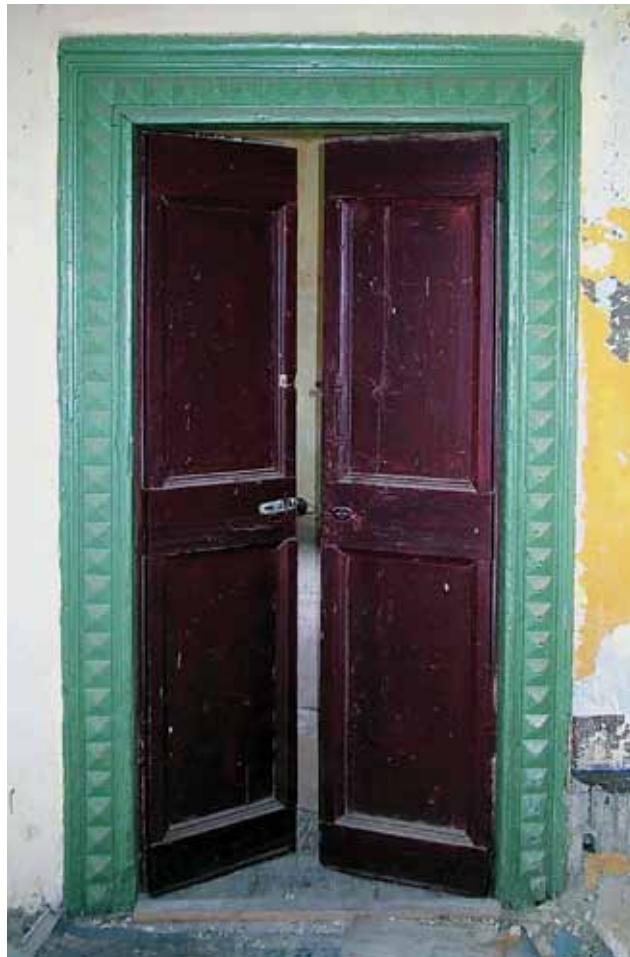
22 Barokne vratnice na drugom katu kuće, izvorno stanje
(foto: Giuseppe Sava, 2003.)

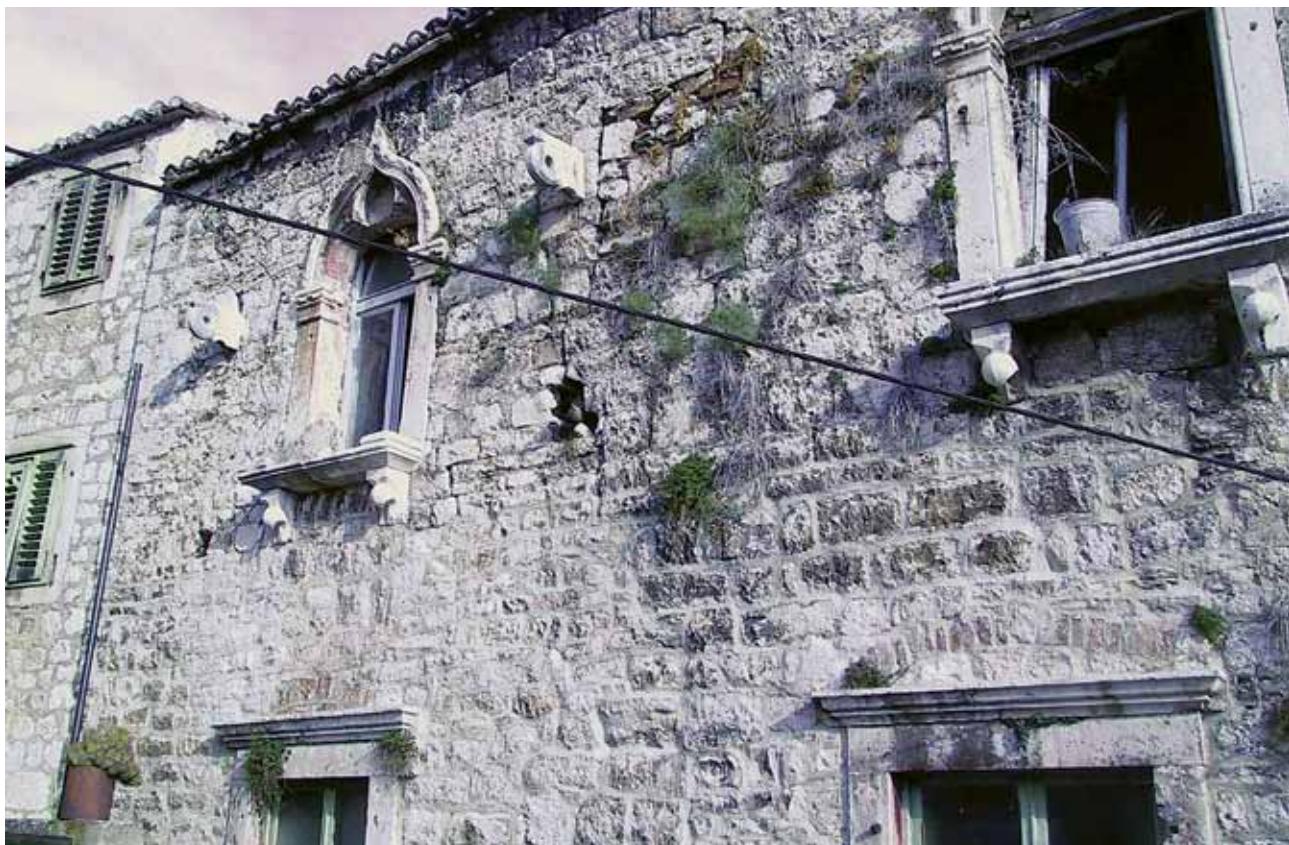
23 Zapadno pročelje kuće prije sanacije, (fototeka Konzervatorskog odjela u Splitu, 1993.)

Kraj XX. stoljeća kuća Bartučević dočekala je kao vlasnički podijeljena, napuštena i iznimno oštećena građevina (sl. 23). Znatna konstrukcijska oštećenja ponajviše

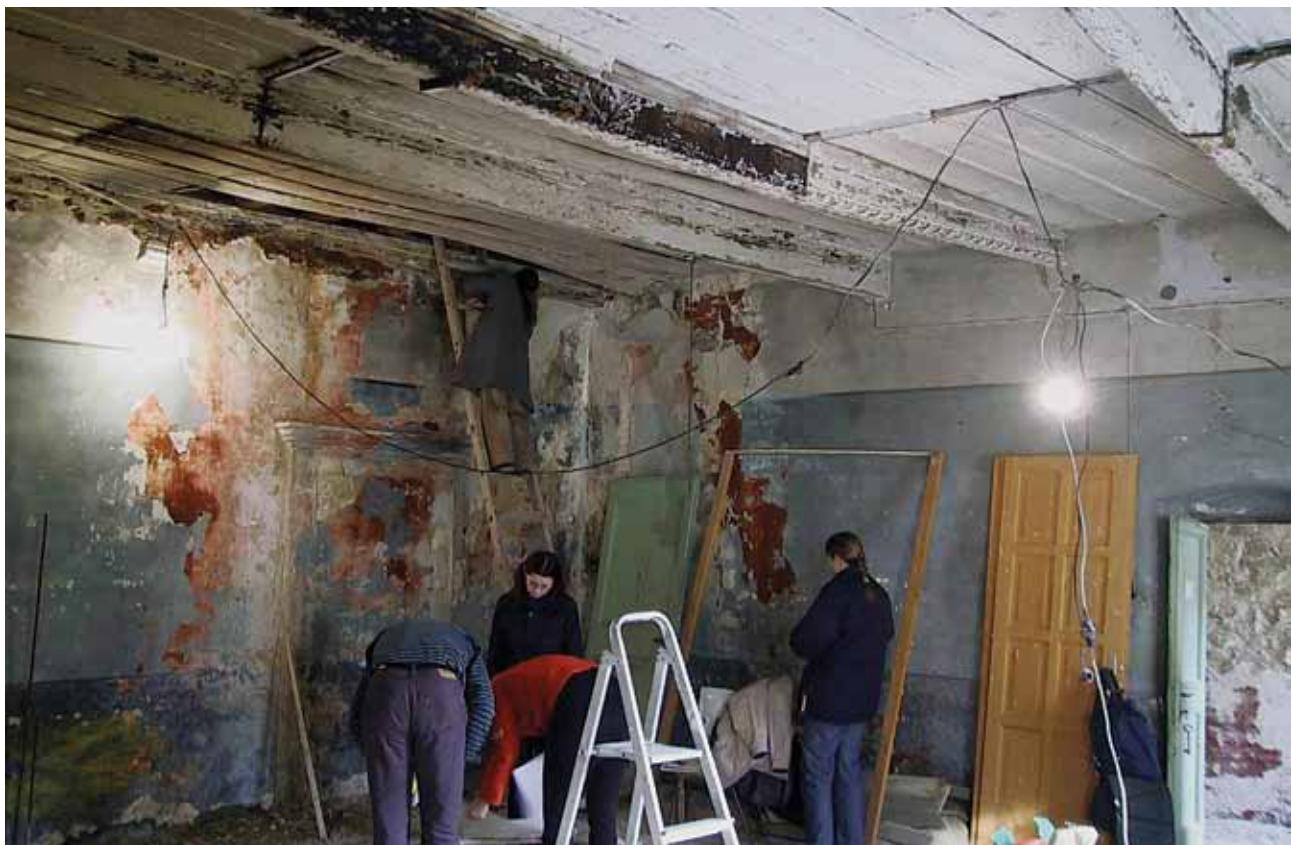
24 Interijer kuće prije radova sanacije i rekonstrukcije (foto: Giuseppe Sava, 2003.)

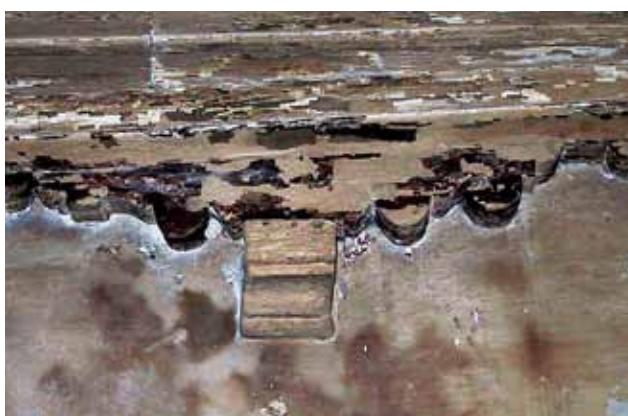
25 Izgled elemenata gotičkoga grednjaka prije restauratorskih radova (foto: Anita Gamulin, 2003.)

Drvena gotička tavanica nad svečanom dvoranom prije obnove bila je u izrazito oštećenom stanju. Zbog naginjanja zapadnoga nosivog zida došlo je do konstrukcijskog oštećenja drvene međukatne konstrukcije koja je izgubila stabilan oslonac, grede su pod utjecajem vlage degradirale, napose u ležištima i uz zidove. Zbog smanjene nosivosti grednjak je uz izvornu poprečnu gredu – »tramezal« poduprт još dvjema gredama postavljenima okomito na osnovni smjer greda (istok – zapad). Izvorna je konstrukcija u podgledu recentno zatvorena podaščanjem, a čitava je konstrukcija naknadno premazana bijelom uljanom bojom, koja je kasnije degradirala.

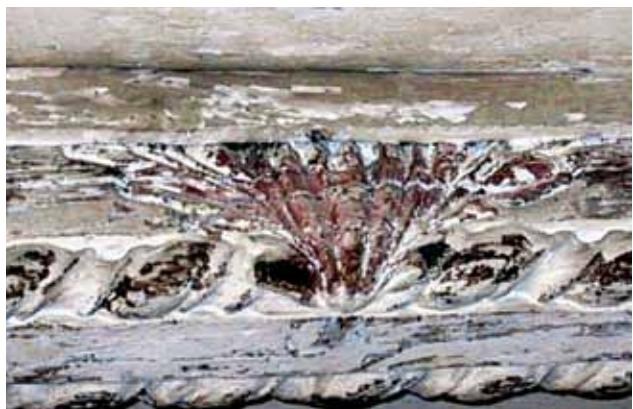
27 Detalj poduporne grede nakon restauracije (foto: Anita Gamulin, 2008.)

Detail of the support beam after restoration (photo by Anita Gamulin, 2008)

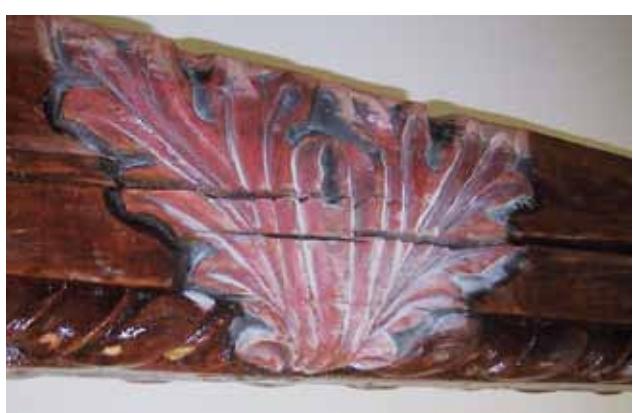
28 Detalj zaglavne ploče – izvorno stanje, restaurirano stanje i replika (foto: Giuseppe Sava, 2008.)

Uz uzdužne zidove prostorije između greda umetnute su zaglavne ploče ukrašene rezbarenom središnjom osi i ukrasom u obliku dvije oslikane trilobe. Reljefna dekoracija u obliku triloba razmjerne je česta na gotičkim konstrukcijama²². Sačuvano je nekoliko izvornih zaglavnih ploča s ostacima oslika u crvenoj i plavoj boji), a ploče koje su nedostajale izvedene su kao replike po uzoru na izvorne (sl. 28). Uz nazidnicu je montirana dekorativna bordura profilirana kao tordirana pletenica.

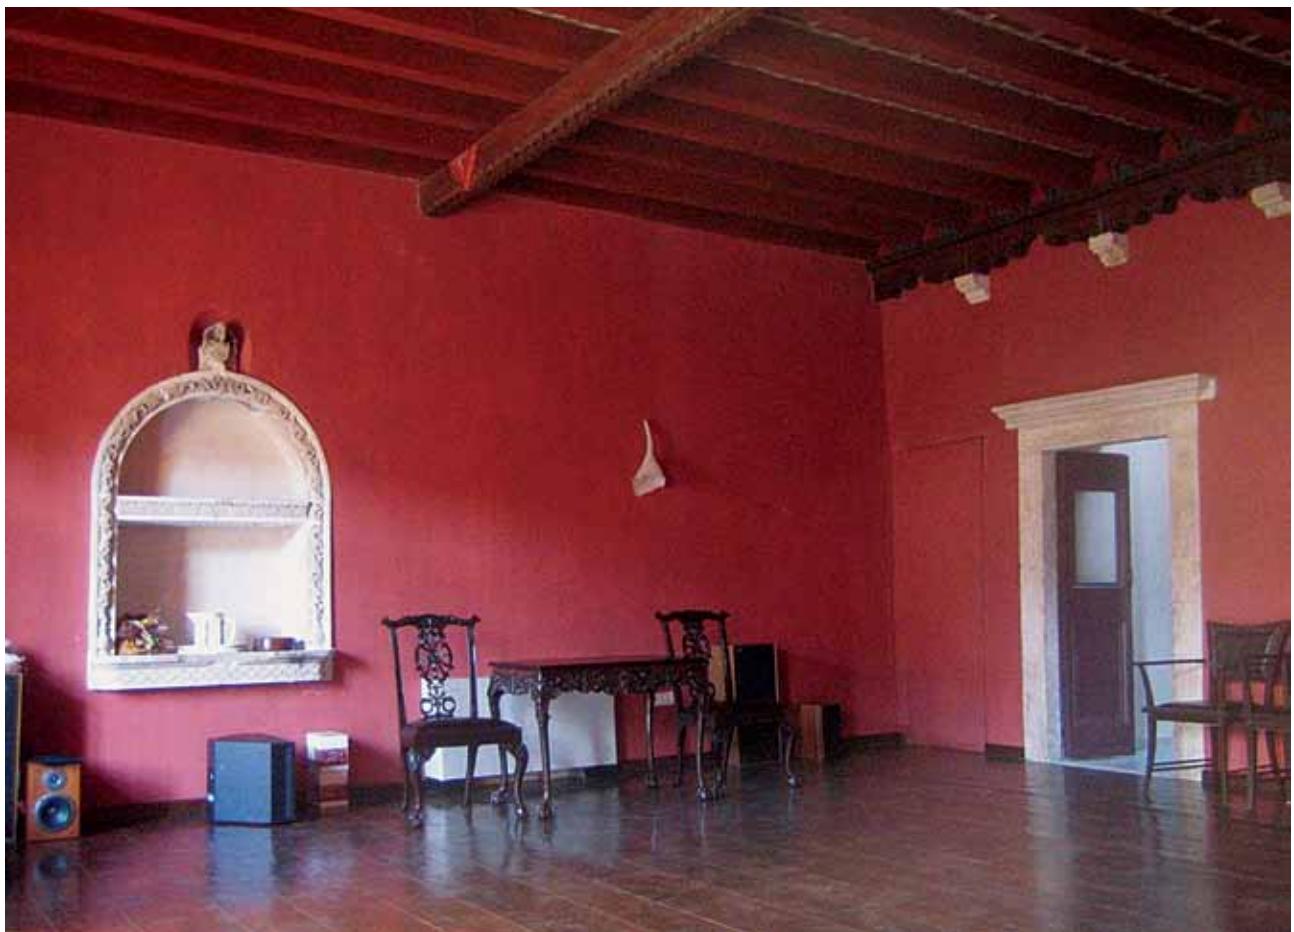
29 Izgled rekonstruirane gotičke dvorane (foto: Giuseppe Sava, 2006.)

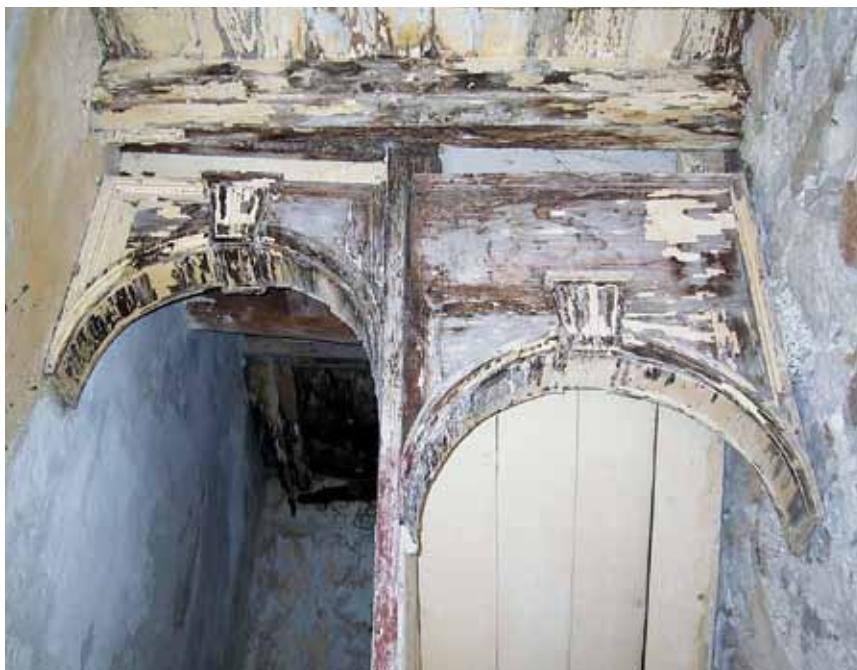
30 Barokne oplate prije restauracije (foto: Giuseppe Sava, 2003.)

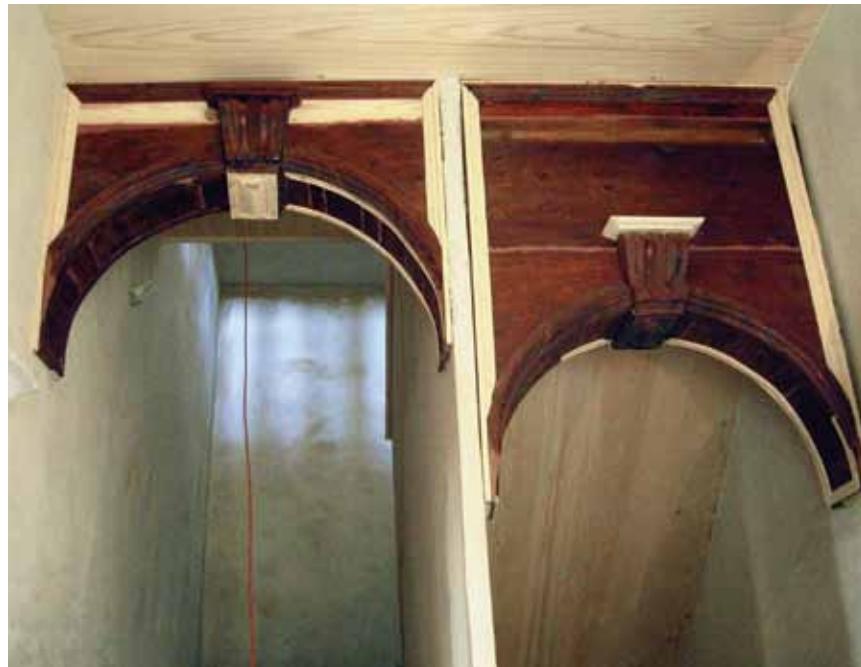
31 Barokne oplate tijekom restauracije (foto: Giuseppe Sava, 2005.)
