Konzervatorsko istraživanje i obnova crkve sv. Luke u Srednjem Lipovcu

UDK: 726.54.025.4(497.5)Srednji Lipovac
Prethodno priopćenje/Preliminary Communication
Primljen/Received: 7. 12. 2009.

Ključne riječi: crkva sv. Luke, konzervatorsko istraživanje, pravokutno svetište, prijelazni stil, zidna niša s oslikom
Key words: Church of St. Luka, conservation research, rectangular sanctuary, transitional style, wall niche with illustration

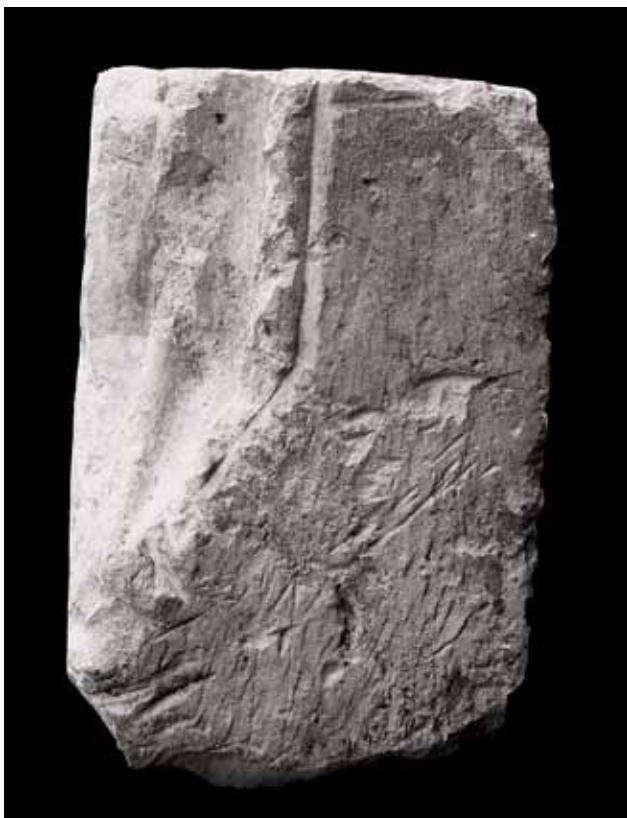
2 Baza dovratnika zapadnog portala crkve, (foto: Ana Mutnjaković 2007. Fototeka MKRH-KOS)

Base of the doorposts at the west entrance, (photo by Ana Mutnjaković 2007, Photographic library MCRC-CDSB)

dva nova bočna oltara na zidanim postamentima.⁹ Visoki postamenti zidani su lomljenim kamenom i ulomcima gotičkih arhitektonskih elemenata koji su rabljeni pri zidanju kao građevni materijal. Da je riječ o sakralnom objektu *prijelaznih* obilježja, pokazuju nam pronađeni ulomci zapadnog portala, točnije, profilirana baza dovratnika i ulomak nadvoja koji su otkriveni u zidanim postamentima bočnih oltara. Dovratnik portala profiliran je ranogotičkom profilacijom koja se sastoji od duboke užljebine koja je obrubljena polutorusom. Profilacija u podnožju dovratnika završava u šilj¹⁰ (sl.2).

¹⁰ Baza dovratnika i gornji dio nadvoja portala crkve izloženi su kao eksponati stalnog postava Arheološkog muzeja u Osijeku.

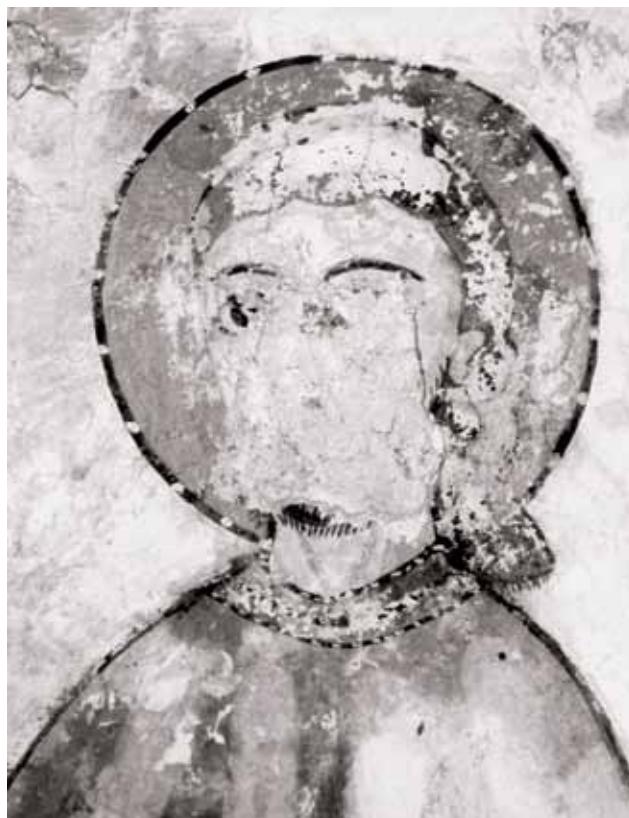
3 Sjeverna špaleta zidne niše- detalj freske sv. Luka Evanđelist, (foto: Marin Topić, 2009. Arhiv M.T.)

North face of the wall niche – detail of fresco of St. Luke the Evangelist (photo by Marin Topić, 2007, personal archive.)

Na bočnim špaletama zidne niše pronađena je ikonografska kompozicija s likovima svetaca.¹⁴ Na sjevernoj bočnoj špaleti zidne niše naslikan je titular crkve sv. Luka Evangeliista koji se u ikonografiji prikazuje kao vjeran pratitelj sv. Pavla Apostola u njegovim misionarskim putovanjima. Svečev je lik slikan je u poluprofilu u stojecemu stavu, s iskorakom lijeve noge, zauzimajući stav propovijedanja ili obraćanja (sl. 3).

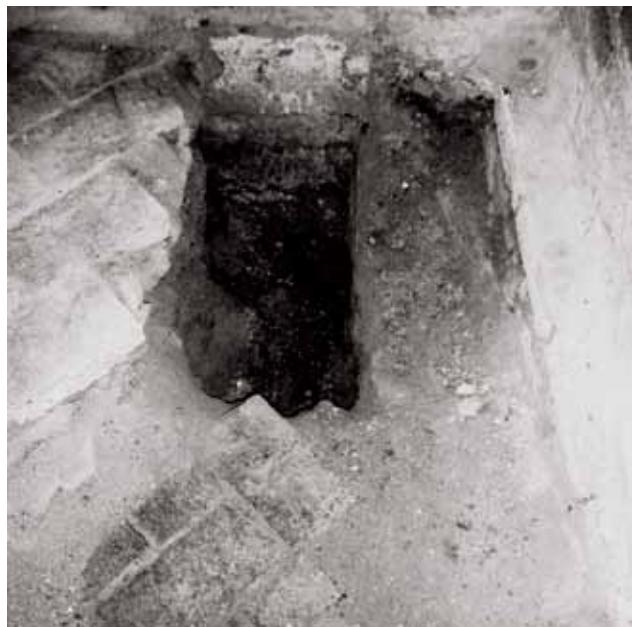
6 Jugozapadni ugao lađe crkve – barokna podnica crkve (konzervatorsko-arheološka sonda C), (foto: Ratko Ivanušec, 2010. Fototeka MKRH-KOSB)

South-west corner of the nave – Baroque floor (conservation/archaeological probe C), (photo by Ratko Ivanušec, 2010, Photographic library MCRC-CDSB)

Sonda je otvorena u jugozapadnom kutu lađe sa svrhom utvrđivanja izvorne razine gotičkog popločenja i pozicije jugozapadnog kuta crkvene lađe. Odstranjivanjem dijela postojećeg popločenja od opeke pronađen je deblji sloj usitnjene

šute u visini 16 cm. Ispod tega sloja, na dubini od -28 cm u odnosu na nultu točku mjerjenja, pronađena je barokna podnica koja je izvedena od opeke dimenzija 32 x 15 x 6,5 cm. Dalnjim sondiranjem, uz južni zid lađe, ispod 12 cm debelog sloja šute, otkriven je izvorni kut crkve na čijem su se spoju sačuvali ostaci vavnene gotičke žbuke. Prema tragovima završetka žbuke na zidovima i ostacima vavnene posteljice, izvorno gotičko popločenje lađe crkve bilo je niže za -46,5 cm u odnosu na današnju razinu podnice lađe. Prema nalazu ove sonde, u vrijeme izgradnje crkve debljina zapadnoga gotičkog zida crkve iznosila je 93 cm (sl. 5, 6).

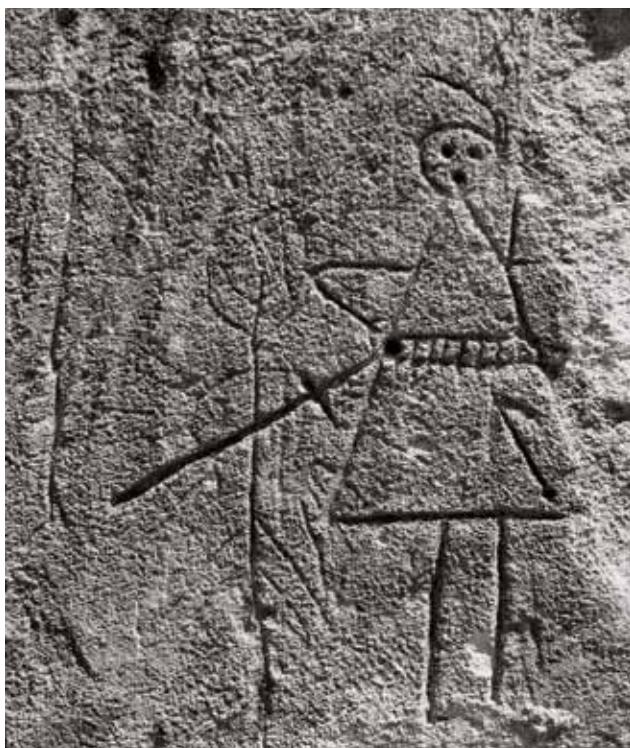
7 Jugoistočni ugao svetišta – urisani crtež s prikazom ratnika
(foto: Ratko Ivanušec, 2009. Fototeka MKRH-KOSB)

South-east corner of the sanctuary – engraved sketch depicting a warrior (photo by Ratko Ivanušec, 2009, Photographic library MCRC-CDSB)

Konzervatorskim istraživanjima na pročelju na uglownim klesanicima otkriveni su mnogobrojni urisani crteži, s animalističkim, antropomorfnim motivima i vjerskim simbolima. Urisani crteži u kamenu pješčenjaku najzastupljeniji su na jugoistočnoj strani crkve, na uglownim klesanicima lađe i pravokutnoga svetišta, ali i na drugim arhitektonskim elementima.²⁰ S obzirom na preklapanje i precrtavanje crteža na pojedinim klesanicima, neke od tih crteža teško je odgometnuti, međutim, zbog svoje mnogobrojnosti i prikazanih motiva svakako zaslužuju da budu tema zasebnog istraživanja. Gotovo svi urisani crteži na uglownim klesanicima pronađeni su na visini oko 2 m od razine tla, što odgovara visini čovjeka. Jedina je iznimka urisani crtež na jednom od uglownih klesanaca na jugoistočnoj strani lađe koji je pronađen je na visini od 4 m. Na površini uglownog klesanca urisan je crtež konjanika u borbenom položaju, odnosno u jurišu. Konjanik u jednoj ruci drži mač, a u drugoj barjak. Osim ovog crteža, pojasnoći prikaza i svojevrsnoj simbolici zanimljiv je drugi crtež koji je otkriven na uglownom klesancu na jugoistočnoj strani pravokutnoga svetišta. Na crtežu je prikazan lik ratnika u odori kako drži mač preko jednoga shematskog prikaza s naznačenim polumjesecom koji bi trebao simbolizirati Osmanlije (sl. 7).

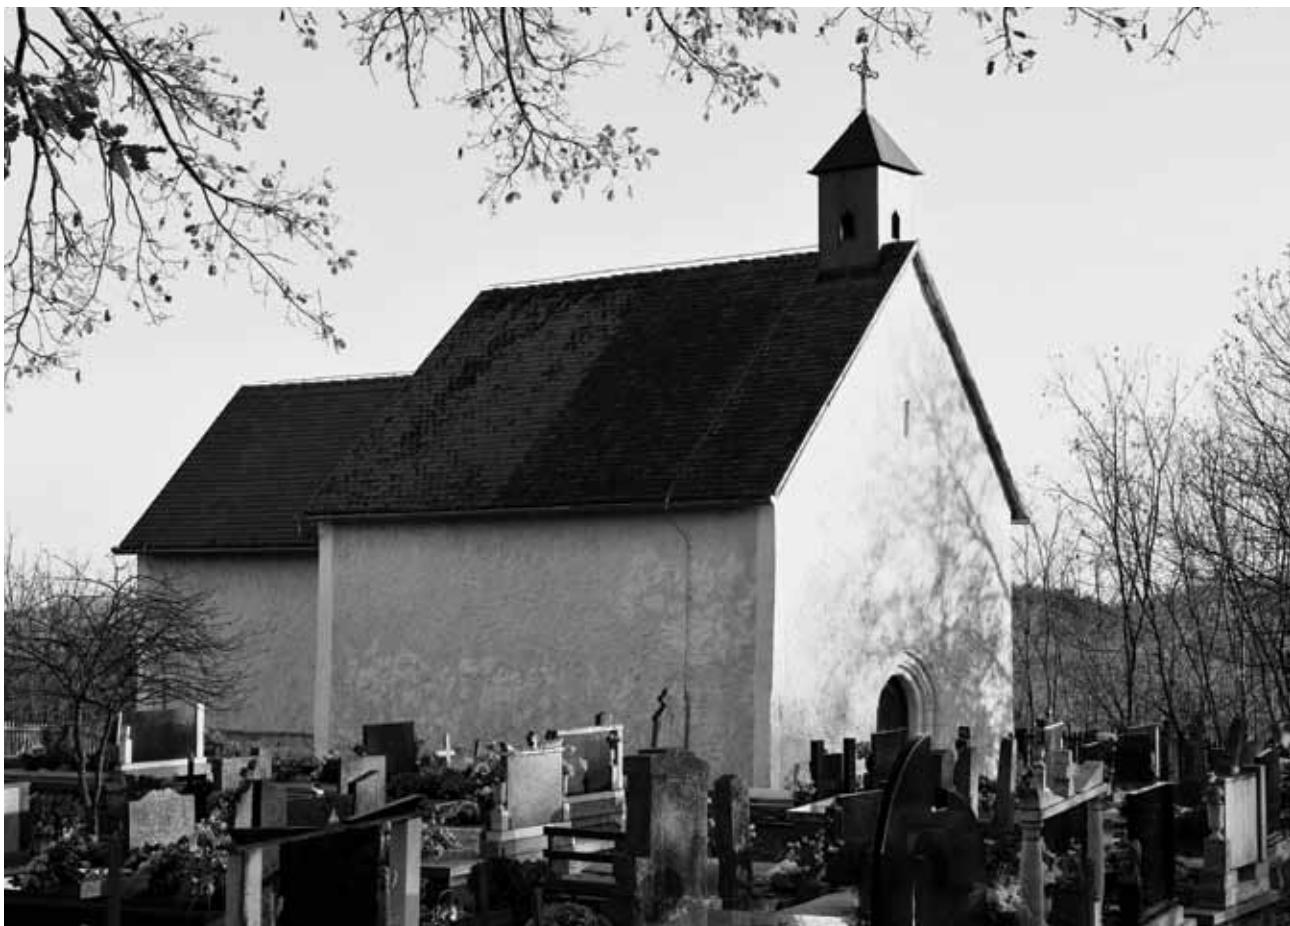
8 Crkva sv. Petra u Brodskim Zdencima, pr. pol.15. st.- pogled sa jugozapada (foto: Ratko Ivanušec, 2009. Fototeka MKRH-KOSB)
Church of St. Peter in Brodski Zdenci, early 15th century – view from the south-west (photo by Ratko Ivanušec, 2009, Photographic library MCRC-CDSB)

Gledajući položajno, slavonska grupa crkava s ravno zaključenim svetištem najzastupljenija je u središnjem dijelu Slavonije (Srednji Lipovac, Velika, Glogovica, Brodski Zdenci, isti oblik svetišta imala je vjerojatno i cistercitska opatija u Kutjevu?). Iako prostorno nešto udaljenija od crkve sv. Luke, osim po tipologiji tlocrta svetišta, od slavonske grupe crkava s pravokutnim svetištem, po sačuvanosti izvorne strukture, posebno se izdvaja crkva sv. Petra i Pavla u Koški koja se nalazi sjeveroistočno od Našica. Crkva se datira u drugu polovinu 13. stoljeća i izdvaja se po tome što u unutrašnjosti pravokutnoga svetišta ima sačuvanu svodnu konstrukciju, u obliku šiljaste bačve, i neke romaničke detalje na pročelju, kao što su luneta iznad portala i prozori na pročelju. U analizi građevne strukture crkve sv. Luke potrebno je izdvojiti dvije crkve, u središnjem dijelu Slavonije, koje su u novije vrijeme konzervatorski istražene i obnovljene. To su crkve sv. Stjepana u Glogovici i sv. Petra u Brodskim Zdencima datirane u prvu polovinu 15. st.²⁸ Nije isključeno da je na njihovu izgradnju, odnosno graditelje, utjecala i blizina ranogotičke crkve sv. Luke u Srednjem Lipovcu. Riječ je o manjim sakralnim građevinama provincijske gotike koje danas imaju funkciju grobljanskih kapela. Osim upotrebe tlocrtnog oblika pravokutnoga svetišta, u oblikovanju prozora, upotrebni križnoga svoda u svetištu, s obzirom na kasniju izgradnju, već je uočljiva gotička koncepcija oblikovanja prostora i detalja na pročelju (sl. 8, 9).

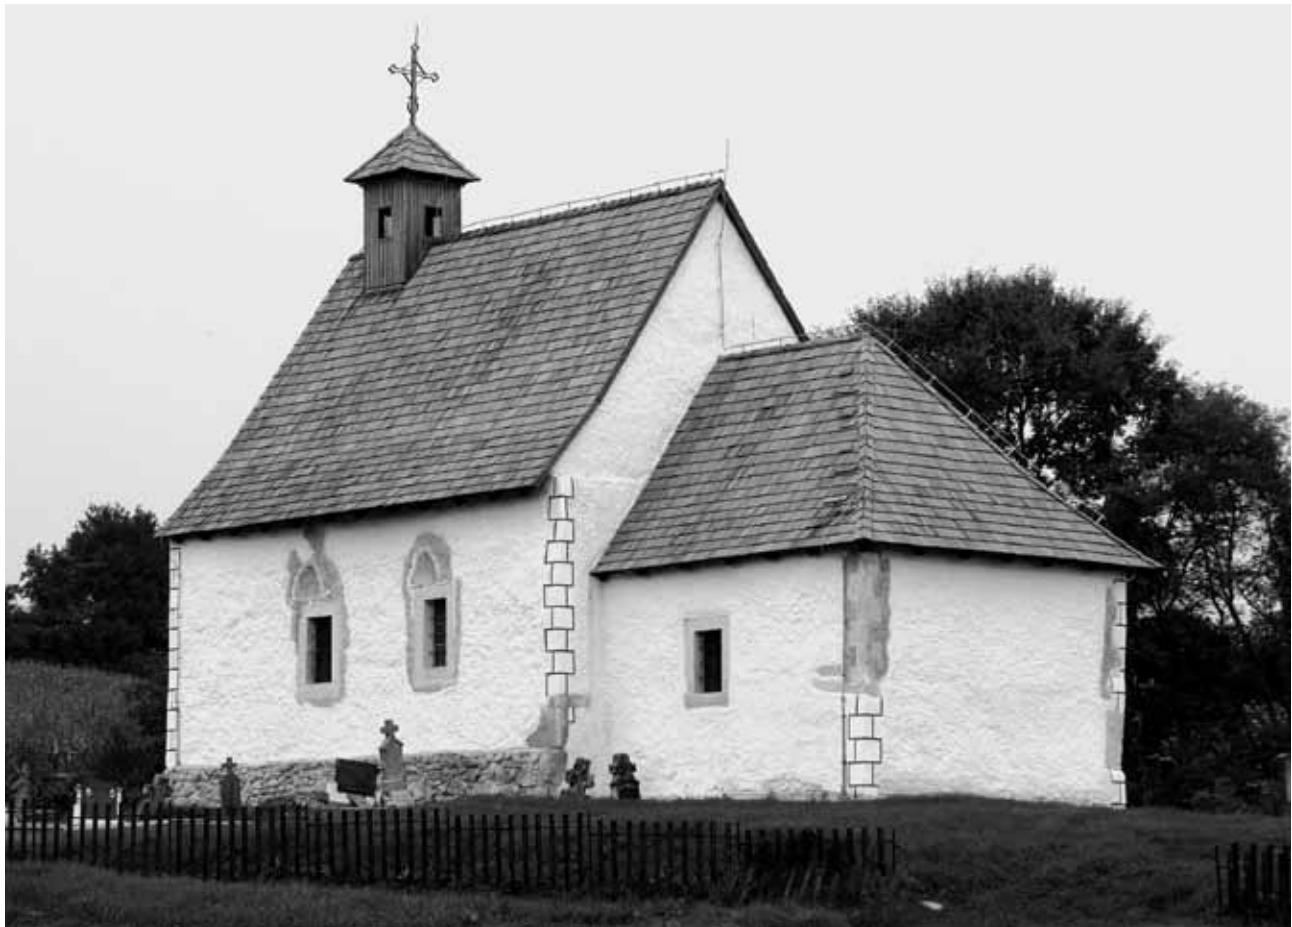
9 Crkva sv. Stjepana u Glogovici, pr. pol.15. st. – pogled s jugoistoka (foto: Ratko Ivanušec, 2010. Fototeka MKRH-KOSB)

Church of St. Stephen in Glogovica, early 15th century – view from the south-east (photo by Ratko Ivanušec, 2010, Photographic library MCRC-CDSB)

Njezina je srednovjekovna struktura izmijenjena više puta baroknim obnovama³⁰, ali, kako se ispostavilo, već i prije u razdoblju gotike. Iako je ova crkva tipološki srodnja s crkvom u Brodskim Zdencima, veći broj spolja u temeljima i zidovima, upućuje vjerojatno na izgradnju postojeće gotičke crkve na temeljima neke starije crkve.³¹ Osim spolja u zidovima i temeljima, pri obnovi svetišta pregradnja je evidentirana i na začeljnom dijelu pravokutnoga svetišta, koje je produženo prema istoku za otprilike 1 m.³² Ta je pregradnja, zasigurno, bila uvjetovana urušavanjem gotičkoga križnoga svoda. Na izmaknutom začeljnom zidu svetišta nalaze se gotički »soklovi« za koje se istraživanjem utvrdilo da su naknadno ugrađeni u zid. Zanimljivo da su »soklovi« svetišta u Glogovici klesani ranogotičkom profilacijom, kakvu susrećemo na objektima s

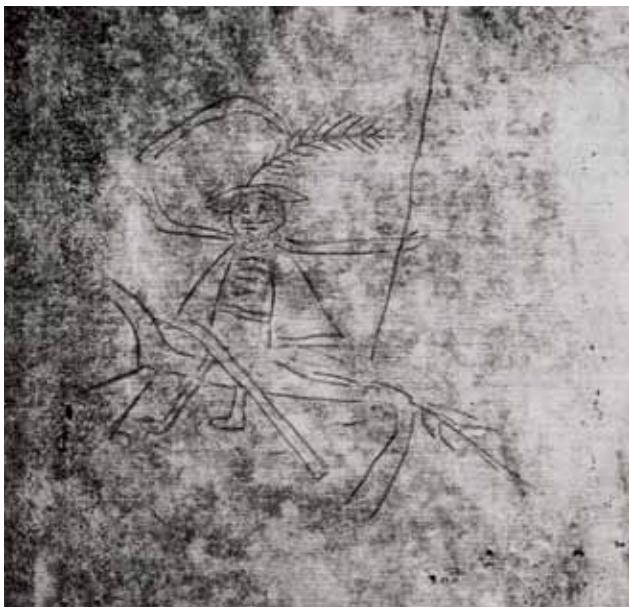
10 Uglovni klesanac- urisani crtež s prikazom ratnika na konju
(foto: Ratko Ivanušec, 2010. fototeka MKRH-KOSB)

Cornerstone – engraving depicting a warrior on horseback
(photo by Ratko Ivanušec, 2010, Photographic library MCRC-CDSB)

jednog od dvaju potoka.³⁵ Sjeveroistočno i istočno od crkve, na udaljenosti od dvjestotinjak metara, nalaze se dva brežuljka, gotovo identične visine, kao i gradište s crkvom. Oni su također mogli imati u srednjem vijeku neku vrstu promatračnica. Da je riječ o važnoj geostrateškoj poziciji, osim prostorne lokacije, pokazuju nam mnogobrojni urisani petroglifi na uglavnim klesancima svetišta s prikazima ratnika s oružjem, raznim vjerskim simbolima i drugim motivima. Urisani crteži na kamenu kao da nas upućuju na geostratešku poziciju lokaliteta, a ujedno nam govore i o razaranju sakralne građevine³⁶ (sl. 10).

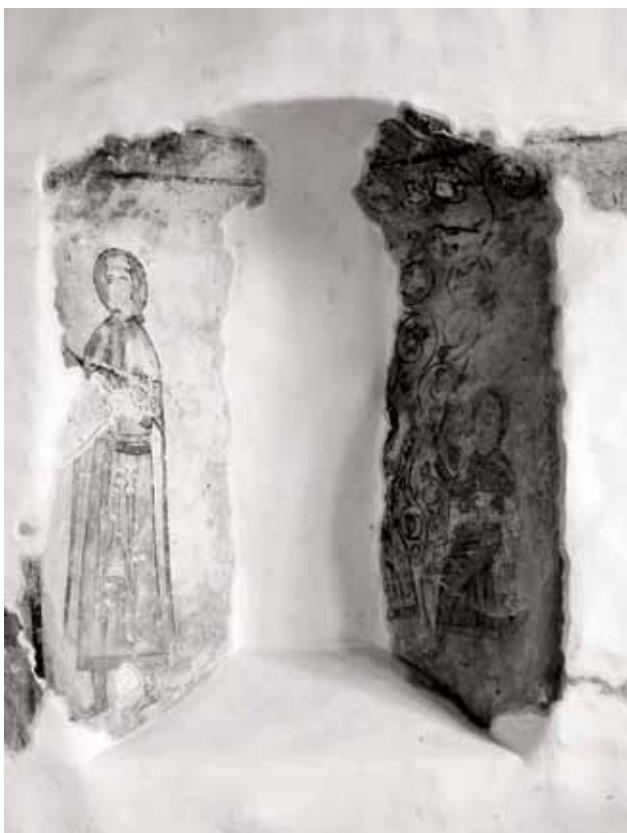
16 Zidna niša s freskama nakon završetka restauratorskih radova obnove i prezentacije (foto: Marin Topić, 2009. Arhiv M. T.)
Wall niche with frescoes after restoration and renovation work and presentation (photo by Marin Topić, 2009, personal archive)

U središnjoj zoni istočnoga začeljnog zida svetišta proširivanjem postojećih manjih sondi, otkrivena je zidna niša s freskama koja je zazidana u baroknoj obnovi crkve. Već na samom početku sondiranja zaključeno je da je zidna niša izvorno bila oslikana freskama u razdoblju kada je građena crkva.¹² Rezultati istraživanja otkrili su da je zidna niša sanirana u prvoj obnovi crkve početkom 17. st. U parapetnoj je zoni otkrivena zidana struktura od lomljene opeke i usitnjenog kamena. U tjemenu segmentnog nadvoja, i na bočnim oslikanim špaletama, uključujući i pojedine površine zida svetišta i lađe, pronađeni su ostaci blata pomiješanog s pljevom.¹³ Na zidnom osliku otkrivena su oštećenja koja
