Marijana Korunek

# Zaštitna arheološka istraživanja provedena od 1953. do 1955. godine na lokaciji srušene crkve sv. Mihovila Arhanđela u Mihovljanu kod Čakovca

UDK: 904:726.54(497.5-37Čakovec)  
902.2(497.5-37Čakovec)  
Stručni rad/Professional Paper  
Primljen/Received: 12. 11. 2010.

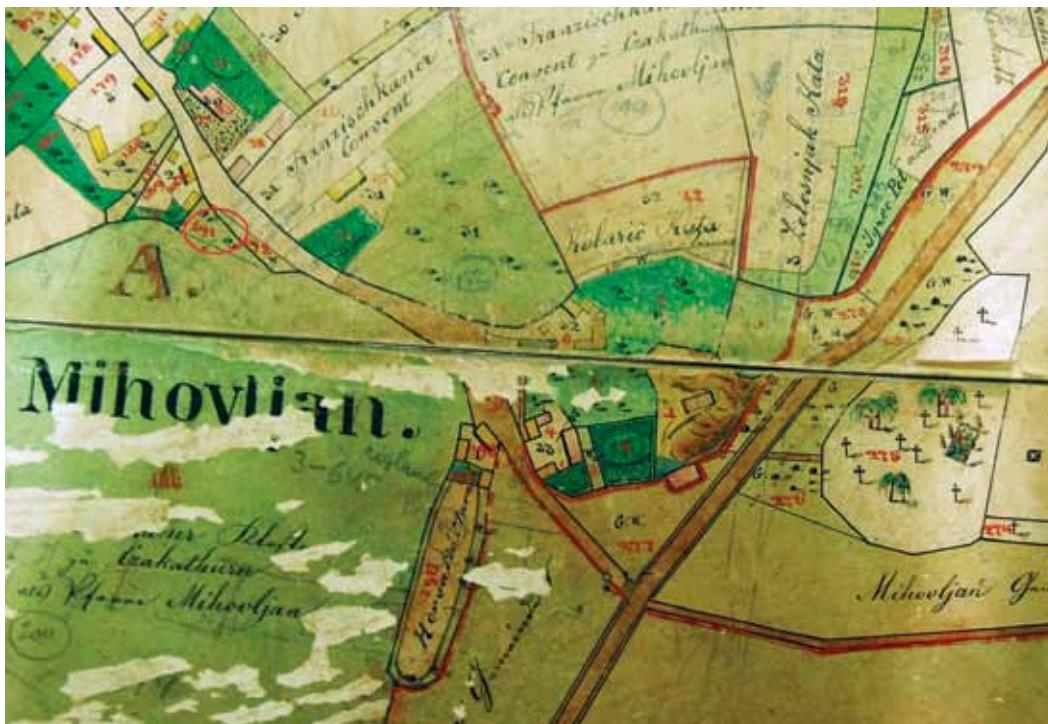
1 Katastarska skica  
Mihovljana iz 1859.,  
lokacija crkve i staroga  
župnog dvora na k.  
č. 191 i 192 (Državna  
geodetska uprava,  
Područni ured za  
katastar Čakovec)

Cadastre sketch of  
Mihovljan from 1859,  
location of the church  
and old parish house  
on cadastre lots 191  
and 192 (State Geodetic  
Administration,  
Cadastre Branch Office  
Čakovec)

Čakovcu nego u tričetvrt sata udaljenu crkvu u Mihovljanu<sup>2</sup>. Kako je ukinućem župe crkva izgubila na značenju, počela je postupno propadati, a znamo da je još stajala 1841. g., ali na katastarskoj skici iz 1859. g. već nije ucrtana (sl. 1).

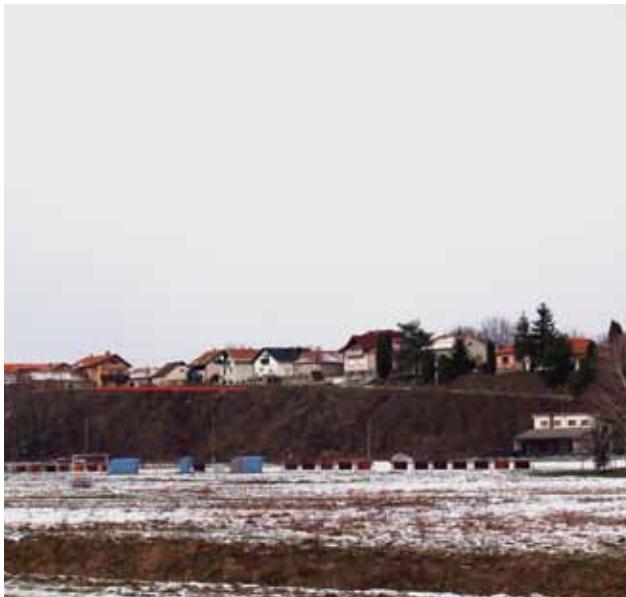
2 Lokacija srušene crkve sv. Mihovila Arhanđela u Mihovljanu, stanje 2010.

Location of the demolished Church of St Mihovil the Archangel in Mihovljan, state in 2010

Danas je najveći dio terena na kojem se nalazila crkva snižen iskopom ciglane do podnožja brežuljka (sl. 2). Na fotografiji (sl. 3) se vide temelji crkve u vrijeme iskopa, dok uvidom u današnje stanje ne možemo biti sigurni je li išta od ovog lokaliteta očuvano zbog denivelacije (sl. 2). Najvrjednija građa pronađena u ovim arheološkim istraživanjima bila je dio prvog postava čakovečkog muzeja postavljenog 1955. g.<sup>4</sup>.

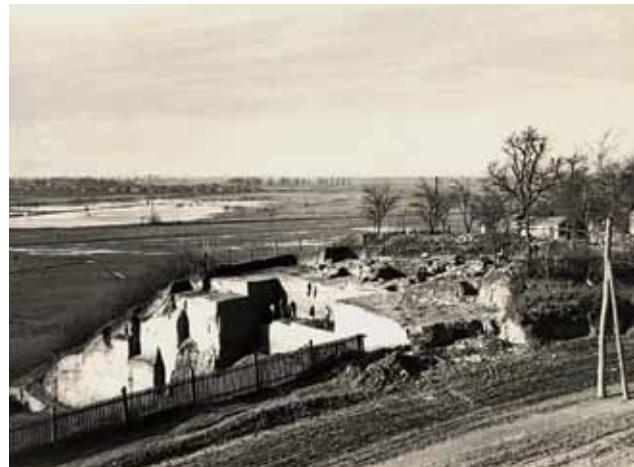
3 Pogled na otkop ciglane i na temelje crkve sv. Mihovila; snimano sa Sl; (foto: Nino Vranić, 1955., Ministarstvo kulture Republike Hrvatske, Uprava za kulturni razvitak, Odjel za INDOC poslove kulturne baštine, Fototeka kulturne baštine; inv. br.: 16875)

View of the excavation of the brickyard and foundations of the Church of St Mihovil; shot with Sl; (photo by Nino Vranić, 1955; Ministry of Culture of the Republic of Croatia, Directorate for Cultural Development, Department for cultural heritage INDOC activities, Cultural Heritage Photo Archives; Inv. no.:16875)

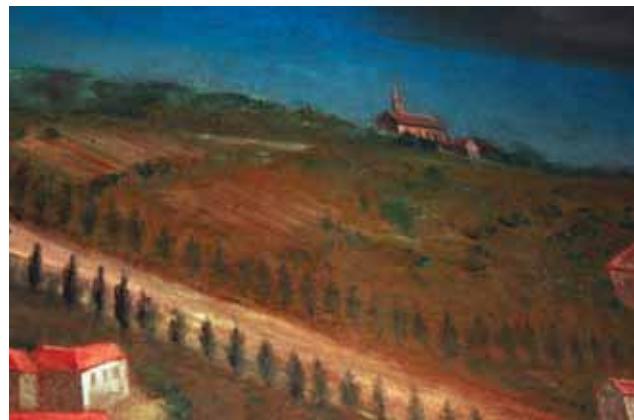
4 Oltarna pala s glavnog oltara franjevačke crkve sv. Nikole u Čakovcu, ulje na platnu, detalj na kojem je prikazana crkva sv. Mihovila Arhanđela u Mihovljanu

Main altar relief plate in the Franciscan Church of St Nicolas in Čakovec, oil on canvas, details showing the Church of St. Mihovil the Archangel in Mihovljan

O izgledu same crkve imamo vrlo malo podataka, a njezin jedini poznati prikaz nalazi se na oltarnoj pali sv. Nikole u slavi, na glavnom oltaru franjevačke crkve u Čakovcu, koja je datirana u sredinu 18. st. U prvome planu nalazi se grad Čakovec sa Starim gradom i franjevačkom crkvom sa samostanom, dok se u daljini, na brežuljku, vidi župna crkva u Mihovljanu (sl. 4). Prikazana je kao manja građevina kojoj se i svetište i lađa nalaze pod istim krovom, a čini se i da su jednake širine. Na južnom zidu ima tri veća i dva manja prozora, a zapadni crkveni zid nije prikazan kao zidna ploha, nego se krovište na tom dijelu uvlači, što bi potvrđivalo podatke kanonskih vizitacija koji govore o drvenome predvorju ispred zapadnoga pročelja. Nad zapadnim dijelom krovišta izdiže se manji zašiljeni tornjić, za koji vizitatori navode da je bio drven. Jugoistočno od crkve prikazana je prizemnica, na jugoistokatnije župni dvor. Ovdje vidimo crkvu prije njezina proširenja 1747. g., jer je tada uz netaknuto gotičko svetište podignuta nova i prostrana lađa, a nedugo затim crkva dobiva zidani zvonik. Na ovome prikazu nema bočnih kapela koje spominju vizitatori, pa, iako je on vrijedan, ipak ga treba uzeti s određenim zadrškama.

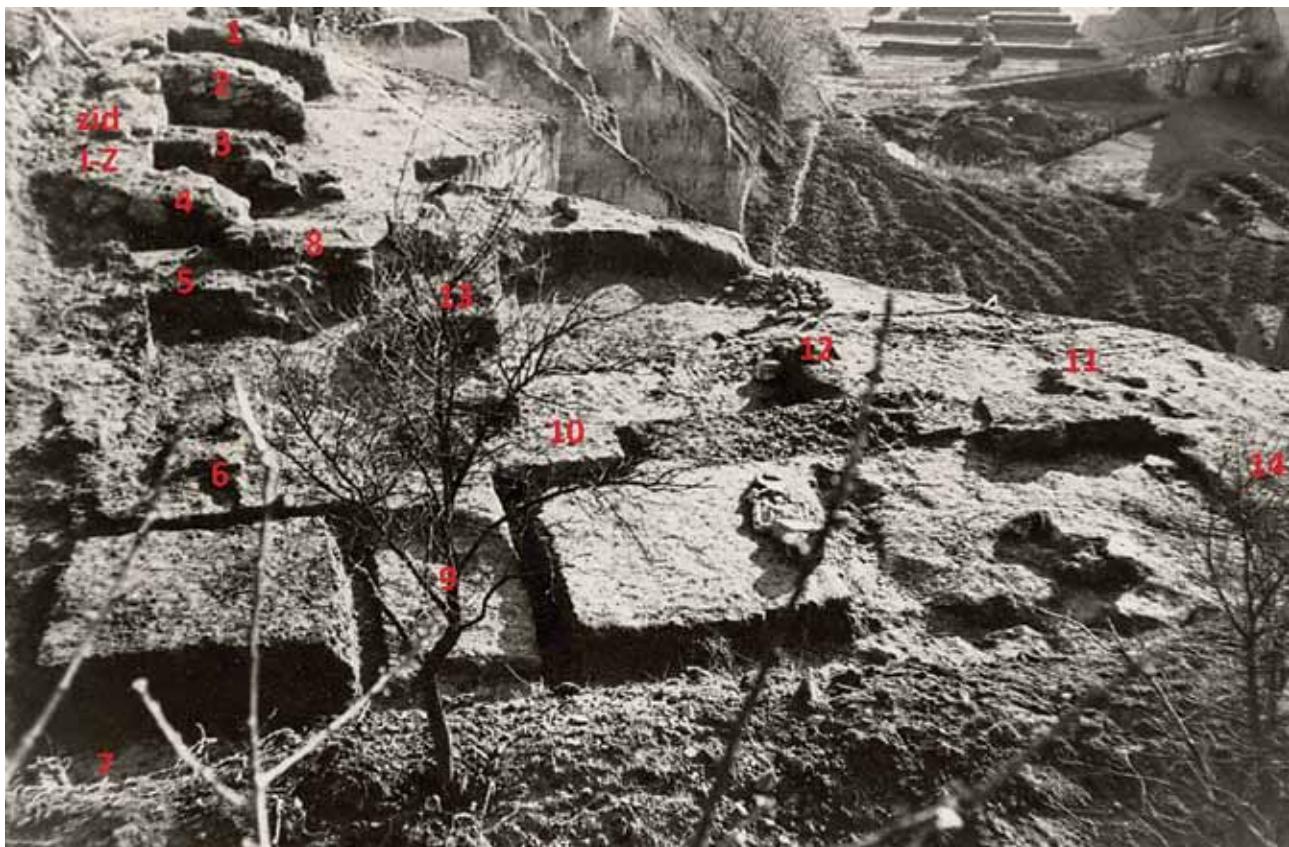
5 Pogled na očišćene temelje crkve sv. Mihovila; (foto: Nino Vranić, 1955., Ministarstvo kulture Republike Hrvatske, Uprava za kulturni razvitak, Odjel za INDOK poslove kulturne baštine, Fototeka kulturne baštine; inv. br.: 16872)

View of the cleared foundations of St Mihovil Church; (photo by Nino Vranić, 1955; Ministry of Culture of the Republic of Croatia, Directorate for Cultural Development, Department for cultural heritage INDOC activities, Cultural Heritage Photo Archives; Inv. no.:16872)

ne mogu jasno vidjeti. Zid još dalje teče prema jugu, a na njega se nadovezuje zid (zid 9) iste osnovne strukture prema zapadu, koji ima prvo odebljanje prema istoku (sl. 5). Taj se zid smjerom I-Z nadovezuje na sedmi zid smjera S-J. Prema fotografiji (sl. 5), ti zidovi građeni su dosta pravilno, te se čini da pripadaju istoj građevnoj fazi, kao i zid koji od spoja zidova 6 i 9 ide dalje prema jugu (zid 10). U bilješci se navodi da se dalje prema jugu nalazi, u dužini spomenutih posebno spojenih temelja, prostor zidan opekom, koji se prema visini završava u svod, grobnica (sl. 8).

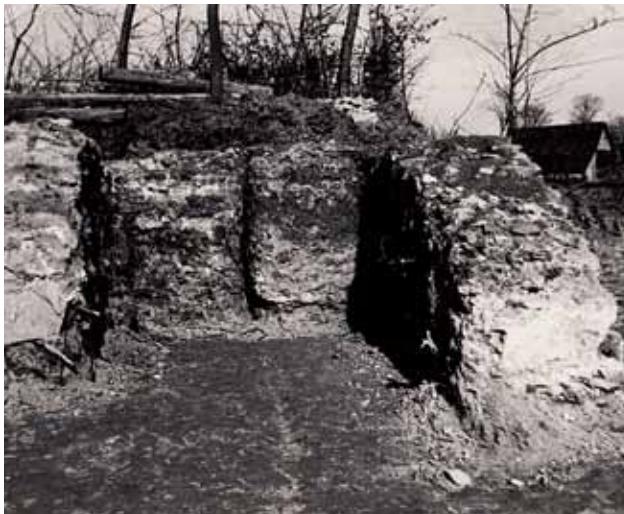
6 Dio temelja crkve sv. Mihovila s istočne strane; (foto: Nino Vranić, 1955., Ministarstvo kulture Republike Hrvatske, Uprava za kulturni razvitak, Odjel za INDOK poslove kulturne baštine, Fototeka kulturne baštine; inv. br.: 16878)

Part of the foundation of St Mihovil Church from the eastern side; (photo by Nino Vranić, 1955; Ministry of Culture of the Republic of Croatia, Directorate for Cultural Development, Department for cultural heritage INDOC activities, Cultural Heritage Photo Archives; Inv. no.:16878)

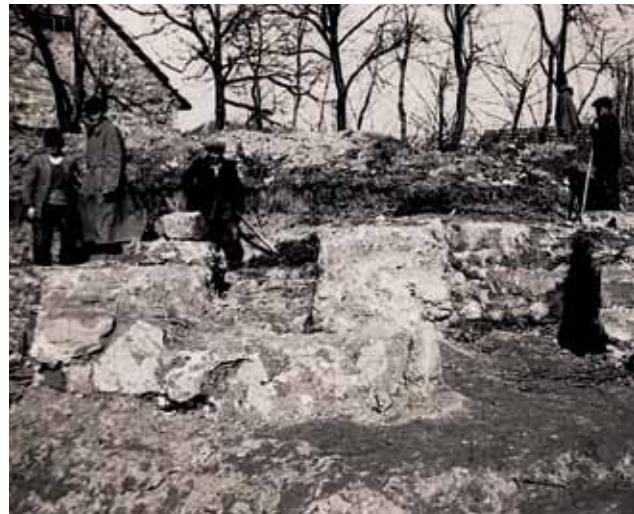
7 Sjeverozapadni dio temelja crkve sv. Mihovila; (foto: Nino Vranić, 1955., Ministarstvo kulture Republike Hrvatske, Uprava za kulturni razvitak, Odjel za INDOK poslove kulturne baštine, Fototeka kulturne baštine; inv. br.: 16880)

North-western part of the foundations of St Mihovil's Church; (photo by Nino Vranić, 1955; Ministry of Culture of the Republic of Croatia, Directorate for Cultural Development, Department for cultural heritage INDOC activities, Cultural Heritage Photo Archives; Inv. no.:16880)

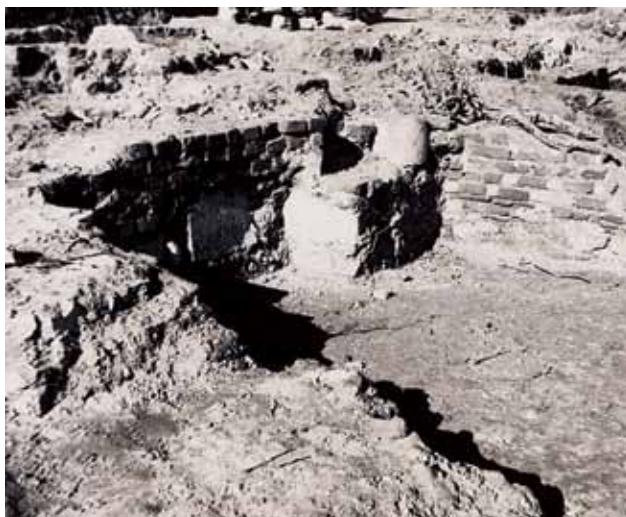
8 Pogled na grobnicu crkve sv. Mihovila; (foto: Nino Vranić, 1955., Ministarstvo kulture Republike Hrvatske, Uprava za kulturni razvitak, Odjel za INDOK poslove kulturne baštine, Fototeka kulturne baštine; inv. br.: 16883)

View of the crypt in St Mihovil Church; (photo by Nino Vranić, 1955; Ministry of Culture of the Republic of Croatia, Directorate for Cultural Development, Department for cultural heritage INDOC activities, Cultural Heritage Photo Archives; Inv. no.:16883)

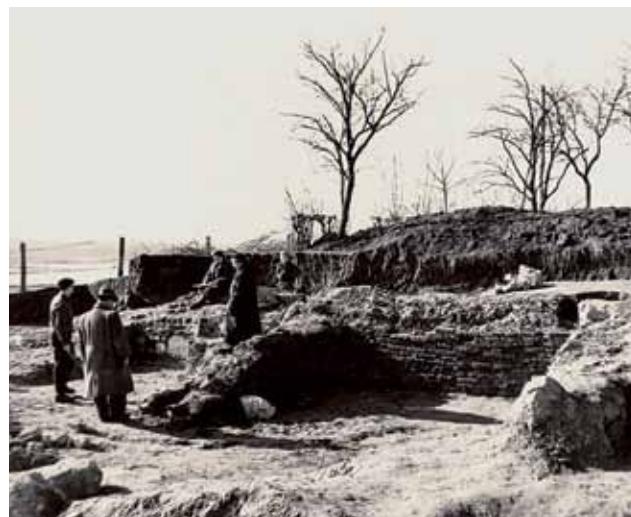
9 Zidovi na južnoj strani, krajnje lijevo grobnica 1; (foto: Nino Vranić, 1955., Ministarstvo kulture Republike Hrvatske, Uprava za kulturni razvitak, Odjel za INDOK poslove kulturne baštine, Fototeka kulturne baštine; inv. br.: 16881)

Walls on the west side, far left crypt 1; (photo by Nino Vranić, 1955; Ministry of Culture of the Republic of Croatia, Directorate for Cultural Development, Department for Information and Documentation of Cultural Heritage, Cultural Heritage Photo Archives; Inv. no. 16881)

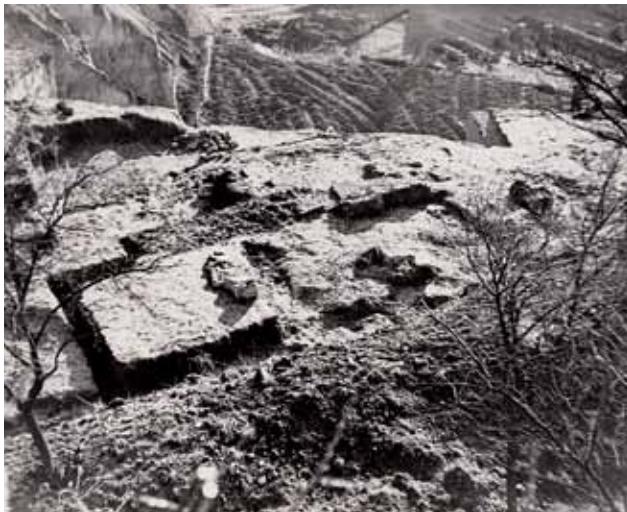
10 Pogled na temeljne zidove crkve sv. Mihovila za vrijeme arheološkog iskaza; (foto: Nino Vranić, 1955., Ministarstvo kulture Republike Hrvatske, Uprava za kulturni razvitak, Odjel za INDOK poslove kulturne baštine, Fototeka kulturne baštine; inv. br.: 16845)

View of the foundations of St Mihovil Church during archaeological excavations; (photo by Nino Vranić, 1955; Ministry of Culture of the Republic of Croatia, Directorate for Cultural Development, Department for Information and Documentation of Cultural Heritage, Cultural Heritage Photo Archives; Inv. no. 16845)

Pred kraj bilješke navedeno je da se još ističe temelj koji posebno stoji u sjeverozapadnom kutu prostora koji zatvaraju zapadni (zid 7) i južni krajnji zid (zid 14), kao i unutarnji zid koji povezuje zapadni zid grobnice s južnim krajnjim zidom. Taj je temelj ovakve strukture: lomljenac, opeka + spolij, a na fotografijama (sl. 5, 10) ti se temelji tek naziru, jer se tu tek započelo s iskapanjem. Uz južni zid prema zapadu prislonjen je dio  $\frac{3}{4}$  temelja strukture lomljenac + opeka (sl. 10).

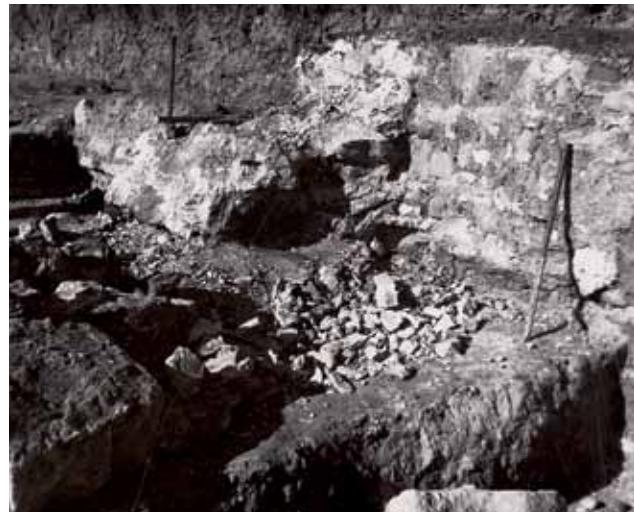
11 Sjeveroistočni dio temelja crkve sv. Mihovila u vrijeme rušenja (zid I-Z); (foto: Nino Vranić, 1955., Ministarstvo kulture Republike Hrvatske, Uprava za kulturni razvitak, Odjel za INDOK poslove kulturne baštine, Fototeka kulturne baštine; inv. br.: 16840)

North-East part of the foundations of St Mihovil Church at the time of demolition (wall I-Z); (photo by Nino Vranić, 1955; Ministry of Culture of the Republic of Croatia, Directorate for Cultural Development, Department for Information and Documentation of Cultural Heritage, Cultural Heritage Photo Archives; Inv. no. 16840)

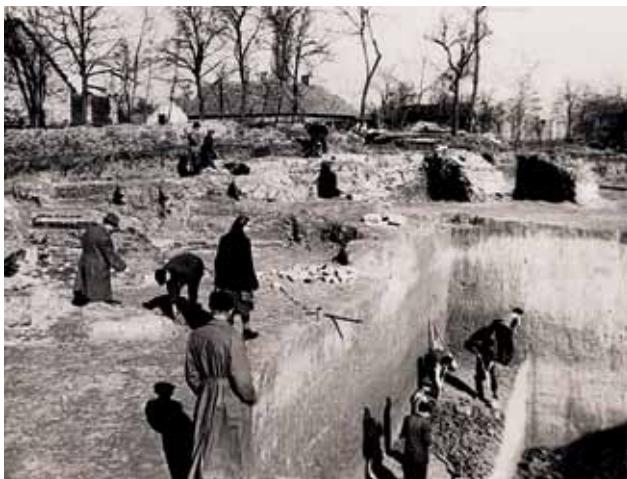
12 Pogled na temelje crkve sv. Mihovila s juga; (foto: Nino Vranić, 1955., Ministarstvo kulture Republike Hrvatske, Uprava za kulturni razvitak, Odjel za INDOK poslove kulturne baštine, Fototeka kulturne baštine; inv. br.: 16882)

View of the foundations of St Mihovil Church from the south side; (photo by Nino Vranić, 1955; Ministry of Culture of the Republic of Croatia, Directorate for Cultural Development, Department for Information and Documentation of Cultural Heritage, Cultural Heritage Photo Archives; Inv. no. 16882)

Kako ciglani nije bilo potrebno daljnje oslobođanje prostora, nije htjela više osigurati radnike, a materijalnih sredstava za daljnje istraživanje nije bilo, pa su radovi stali<sup>41</sup>. Prema fotografijama možemo zaključiti da je teren postupno snizivan (sl. 12), te da su zidovi u potpunosti rastavljeni (sl. 13).

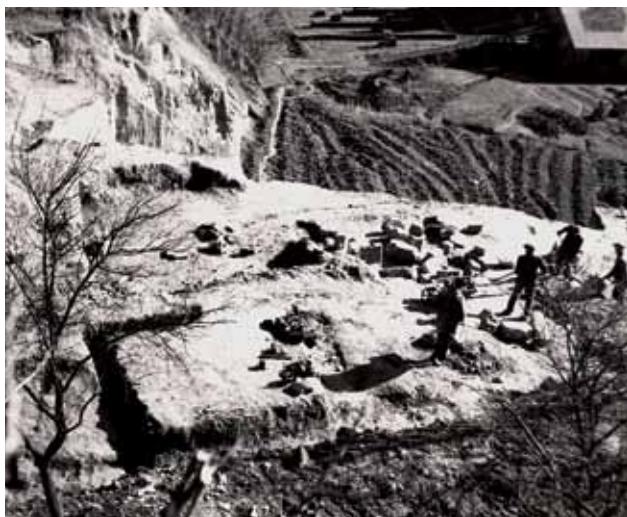
14 Pogled na grobnicu 2 (lijevo uz zid I-Z) u vrijeme iskopa; (foto: Nino Vranić, 1955., Ministarstvo kulture Republike Hrvatske, Uprava za kulturni razvitak, Odjel za INDOK poslove kulturne baštine, Fototeka kulturne baštine; inv. br.: 16845)

View of crypt 2 (left along the I-Z wall) at the time of excavation; (photo by Nino Vranić, 1955; Ministry of Culture of the Republic of Croatia, Directorate for Cultural Development, Department for Information and Documentation of Cultural Heritage, Cultural Heritage Photo Archives; Inv. no. 16845)

Nakon što su svi zidovi od opeke uklonjeni, pri snizivanju terena istraživači su naišli na drugu grobnicu (sl. 13, 14) kojoj je zid I-Z sjeverni zid, a prema fotografiji (sl. 14), ona je zauzimala prostor između tog zida i zidova 4 i 13, ali ne možemo biti sigurni gdje je završavala prema zapadu, jer je fotografija snimljena tijekom radova.

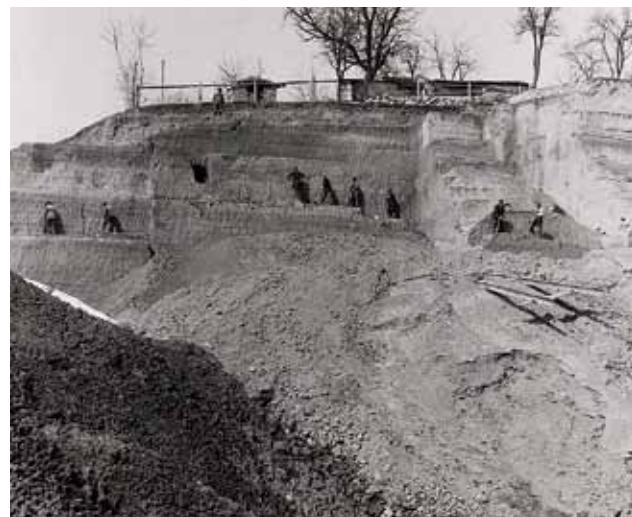
15 Pogled na iskop ciglane; zemunica s nalazom pepela i keramike; (foto: A. Schulteis, 1958., Ministarstvo kulture Republike Hrvatske, Uprava za kulturni razvitak, Odjel za INDOK poslove kulturne baštine, Fototeka kulturne baštine; inv. br.: 19307)

View of the brickyard excavations; dugout with finds of ash and ceramics; (photo by A. Schulteis, 1958; Ministry of Culture of the Republic of Croatia, Directorate for Cultural Development, Department for Information and Documentation of Cultural Heritage, Cultural Heritage Photo Archives; Inv. no. 19307)

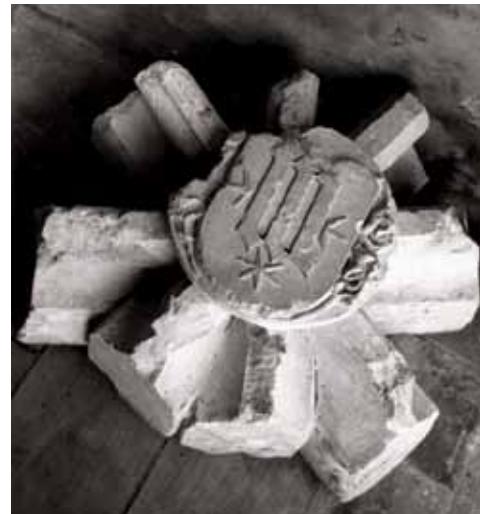
17 Zaglavni kamen s grbom Celjskih iz bivše gotičke crkve (dokumentacija Arheološkog odjela Muzeja Međimurja Čakovec)

Headstone with the Celjski coat of arms from the former Gothic church (Documentation of the Archaeological Department of the Međimurje Museum in Čakovec)

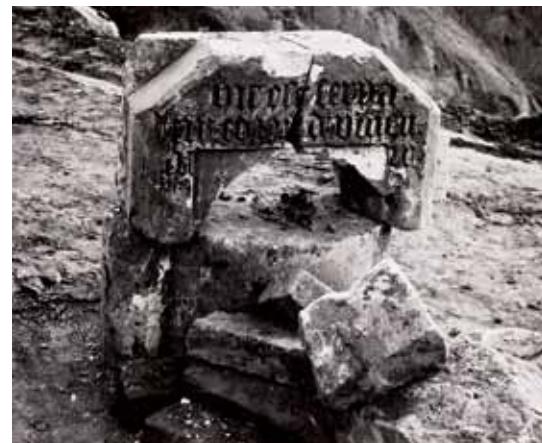
19 Gornji dio gotičke kustodije iz crkve sv. Mihovila, koji je postavljen na dio polustupa sa službom; (foto: Nino Vranić, 1954., Ministarstvo kulture Republike Hrvatske, Uprava za kulturni razvitak, Odjel za INDOK poslove kulturne baštine, Fototeka kulturne baštine; inv. br.: 17532)

Upper part of the Gothic custodia from the Church of St Mihovil which was placed on part of the semi-column for holding church services; (photo by Nino Vranić, 1954; Ministry of Culture of the Republic of Croatia, Directorate for Cultural Development, Department for Information and Documentation of Cultural Heritage, Cultural Heritage Photo Archives; Inv. no. 16845)

Drugo pronađeno svetohranište (sl. 19), najvjerojatnije ono koje spominje Bedeković, tada bi pripadalo drugoj, kasnijoj, gotičkoj fazi izgradnje. Ono u gornjoj zoni ima natpis u gotičkoj majuskuli koji je pročitan kao *hic est servatum corp/us i/esu/ x/sti/ dom/ini eu charisticum*<sup>50</sup>, odnosno *hic est servatu(m) corp(u)s d(omini)*<sup>51</sup>. Zanimljiva je i konzola s ljudskim likom (sl. 20), koja prikazuje čovjeka s torbom, ali je, nažalost, jako oštećena.

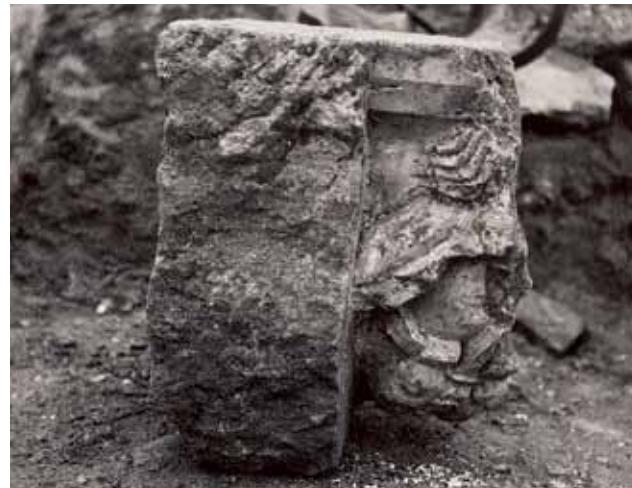
20 Konzola s figuralnim prikazom iz crkve sv. Mihovila; (foto: Greta Jurišić, 1955., Ministarstvo kulture Republike Hrvatske, Uprava za kulturni razvitak, Odjel za INDOK poslove kulturne baštine, Fototeka kulturne baštine; inv. br.: 16823)

Console with figural scenes from the Church of St Michael, (photo by Greta Jurišić, 1955; Ministry of Culture of the Republic of Croatia, Directorate for Cultural Development, Department for Information and Documentation of Cultural Heritage, Cultural Heritage Photo Archives; Inv. no. 16823)

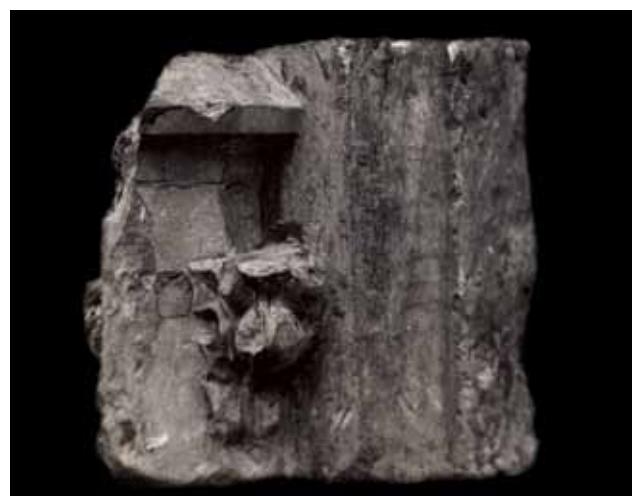
21 Polukapitel s florealnom dekoracijom iz crkve sv. Mihovila; (foto: Nino Vranić, 1955., Ministarstvo kulture Republike Hrvatske, Uprava za kulturni razvitak, Odjel za INDOK poslove kulturne baštine, Fototeka kulturne baštine; inv. br.: 16861)

Semi-capital with floral decoration in the church of St Michael, (photo by Nino Vranić, 1955; Ministry of Culture of the Republic of Croatia, Directorate for Cultural Development, Department for Information and Documentation of Cultural Heritage, Cultural Heritage Photo Archives; Inv. no. 16861)

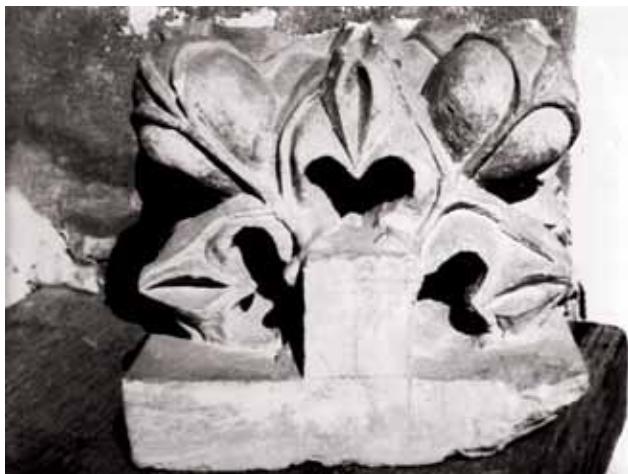
22 Konzola s vegetabilom dekoracijom (dokumentacija Arheološkog odjela Muzeja Međimurja Čakovec)

Console with floral decoration (documentation of the Archaeological Department of the Museum of Međimurje Čakovec)
