Stručni članak

## IZVJEŠTAJ O ZAŠTITNIM RADOVIMA NA ŽRTVENIKU IZ ASERIJE

## REPORT ON THE PROTECTIVE ACTIVITIES OF A STONE ALTAR FROM ASSERIA

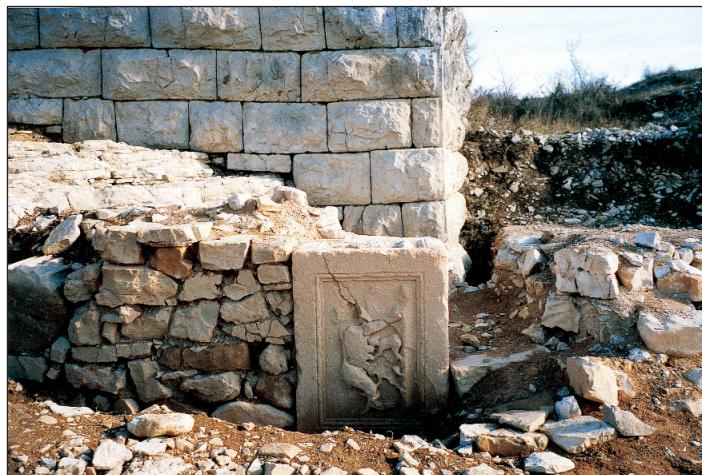
Sl. 1. Mjesto nalaza žrtvenika kod zapadnog ulaza u Aseriju  
*Fig. 1. Place of find of the altar close to the western entrance to Asseria*

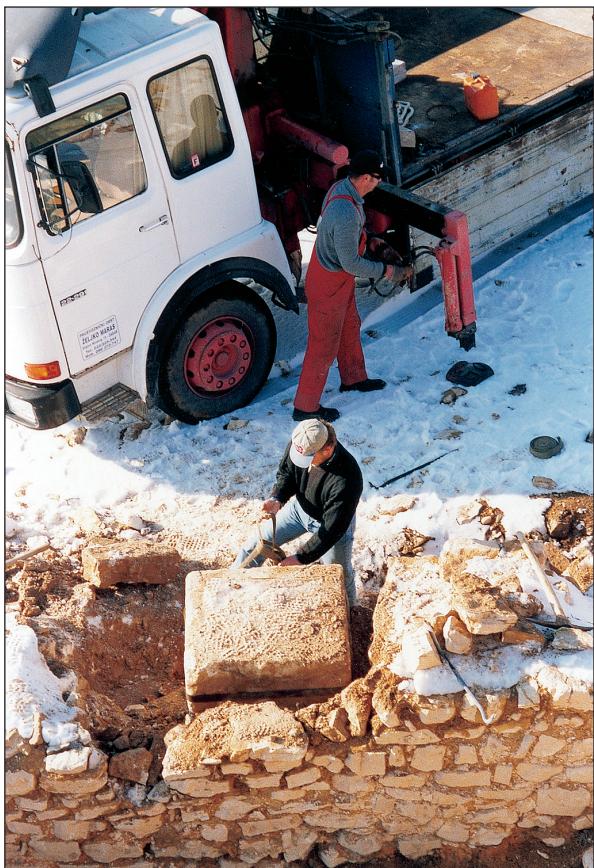
Sl. 2. Pripreme za vađenje spomenika iz kasnoantičkog zida

*Fig. 2. Preparatory activities prior to the separation of the altar from the late Antiquity wall*

Nakon pomnoga potpunog otkopavanja kamena slijedila je njegova imobilizacija širokim platnenim trakama i podizanje pomoću snažnog autokrana kako bi se smanjio rizik od mogućeg raslojavanja na više mesta napuknutog bloka teškog 2600 kg.

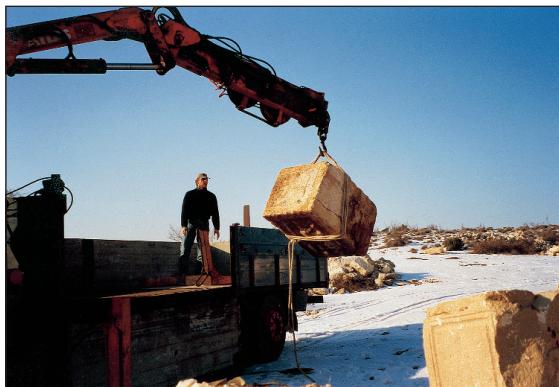
Sl. 3. Transport spomenika u radionicu «Krševan»  
*Fig. 3. Transporting the monument into the stone-restoration workshop «Krševan»*

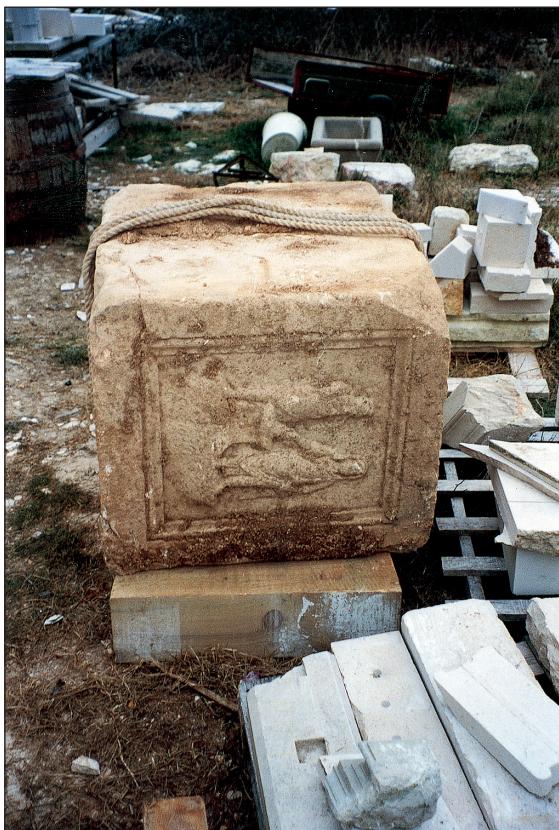
Sl. 5. Početak zaštitnih radova

*Fig. 5. Beginning of the protective works*

Nakon dovoza u radionicu kameni se blok položio na drvene nosače i zaštitio s više slojeva PVC folije, te se kroz dva iduća mjeseca redovito pratilo ponašanje većih radikalnih pukotina. S podizanjem i stabiliziranjem dnevne, a osobito noćne temperature, tijekom mjeseca travnja prišlo se restauratorskim zahvatima na bloku i to ovim redoslijedom: - pranje bloka mlazom vode niskoga tlaka i visoke raspršenost kako bi se isprali slojevi zemlje i ukazale sve napravljene na njemu; - precizno dokumentiranje, numeriranje i pozicioniranje odvojenih i raslojenih dijelova reljefa, te njihovo raščinjanje po pukotinama i potapanje u demineraliziranu vodu poradi lakšega naknadnog čišćenja; - kalcirane nakupine između raslojenih dijelova su se mikropjeskarile čistim kalcijevim karbonatom
