# Sažeti prikaz arheoloških istraživanja crkve Sv. Martina u Prozorju do 2005.

## Summary of Archaeological Excavations of St. Martin's Church in Prozorje to 2005

Prethodno priopćenje / Preliminary report

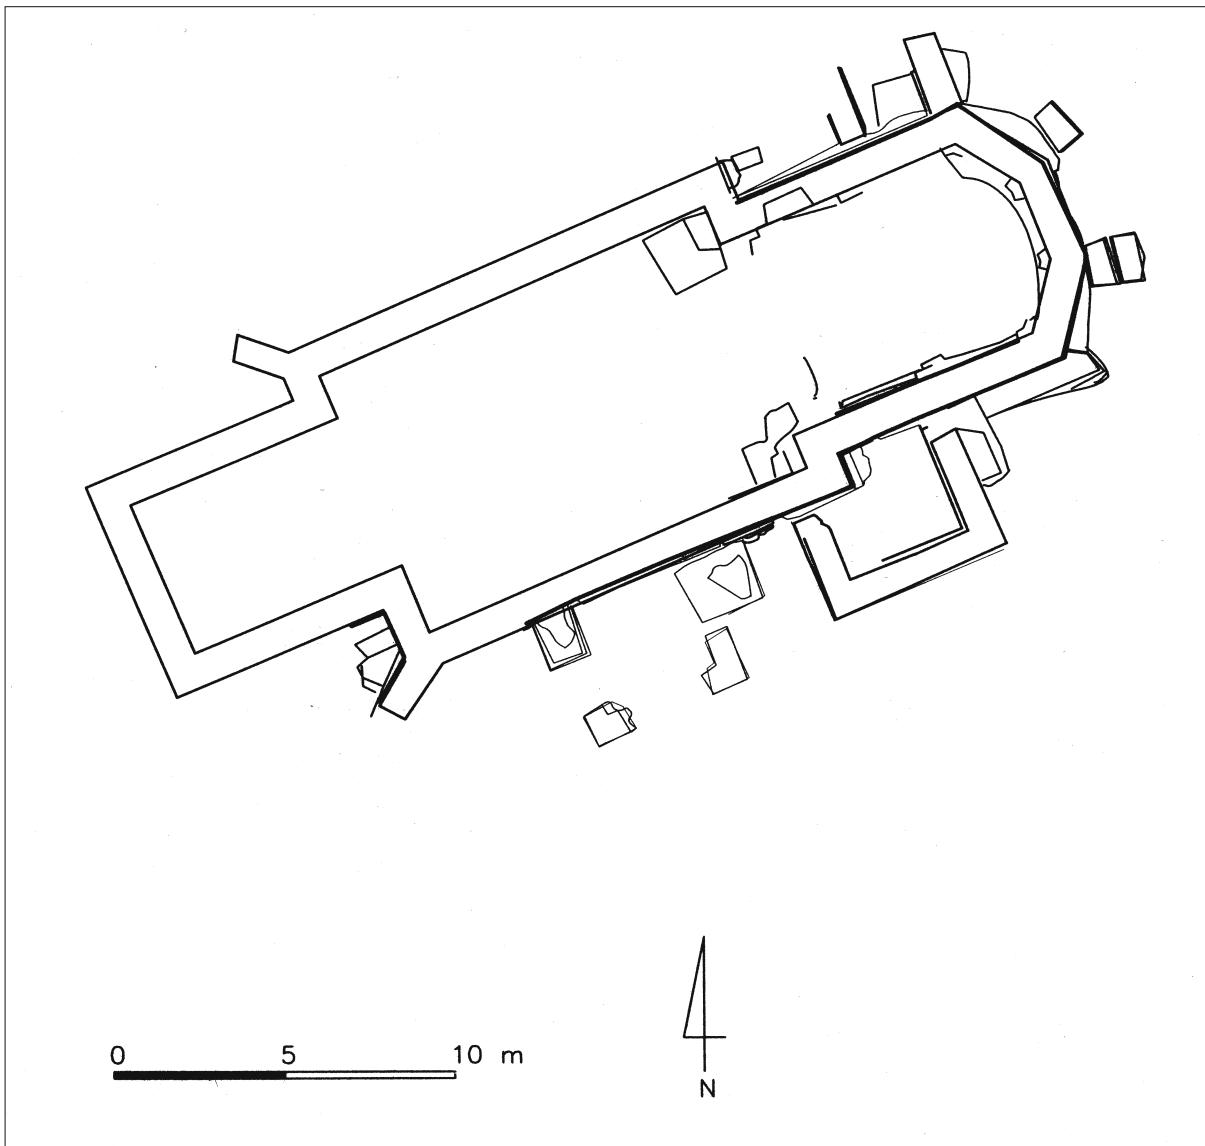
Sl. 1. Tlocrt crkve Sv. Martina s otkrivenim strukturama (izradila A. Kudelić)

Fig 1. Ground-plan of St. Martin's Church with unearthed structures (by A. Kudelić)

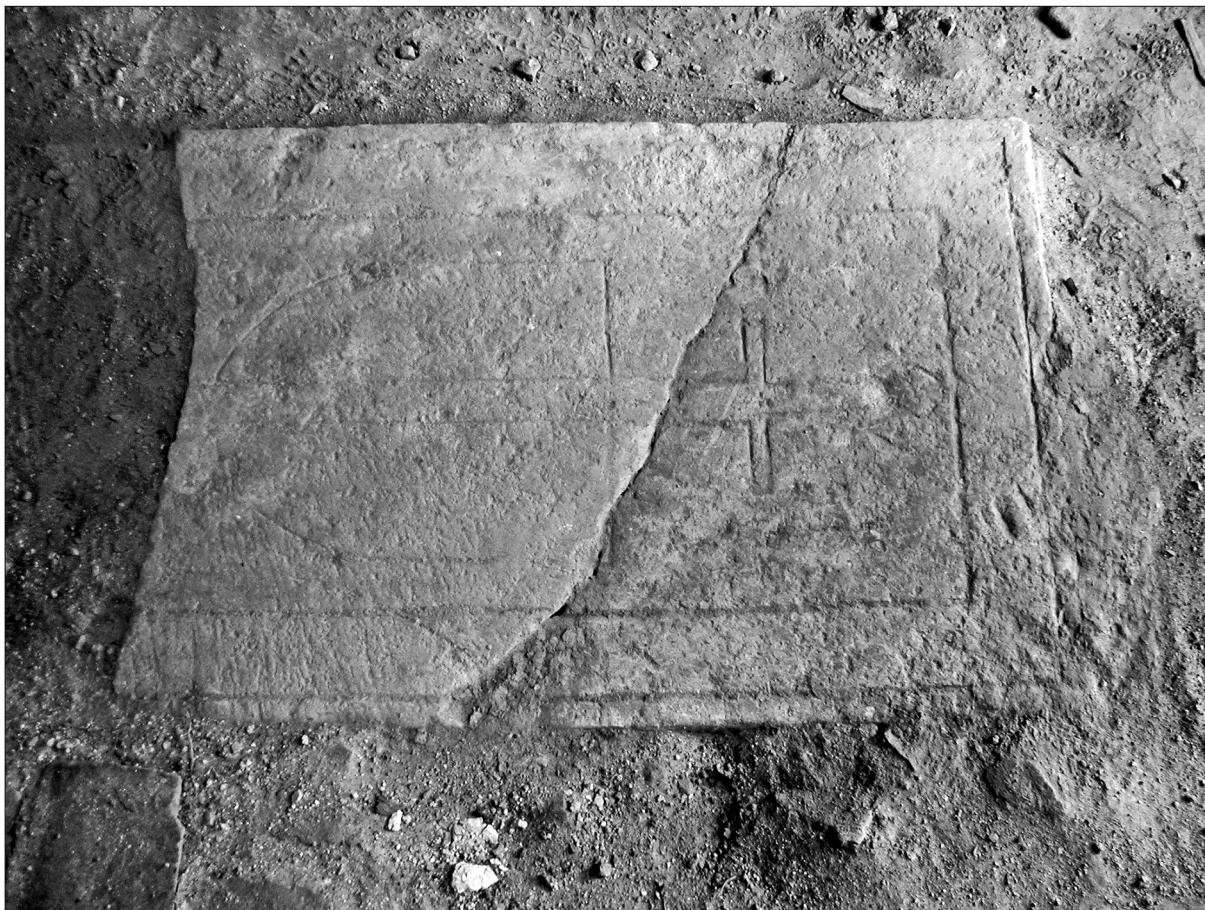
Sl. 2. Kameni nadgrobni ploča in situ (snimio J. Belaj)

Fig 2. Gravestone in situ (photo by J. Belaj)

Ipak, između svih nalaza posebno se ističe kamena nadgrobna ploča, pronađena sekundarno uporabljena nad grobnicom u središnjem dijelu svetišta. U ploču je plitko uklesan štit i preko njega srednjovjekovni mač. Oblik mača i koncepcija štita kao i način urezivanja u kamen, ukazuju (prema mišljenju Z. Horvata, vodećega hrvatskog stručnjaka za heraldiku toga doba) na nastanak ploče na prijelazu iz 13. u 14. stoljeće. Dakle, već sada se može reći da smo pronašli nalaz koji potječe iz vremena smjene viteških redova, templara i ivanovaca, u *domusu* Sv. Martina. Upravo smo na dnu ovoga groba (ali još ponegdje u svetištu) došli do zdravice, narančaste gline.

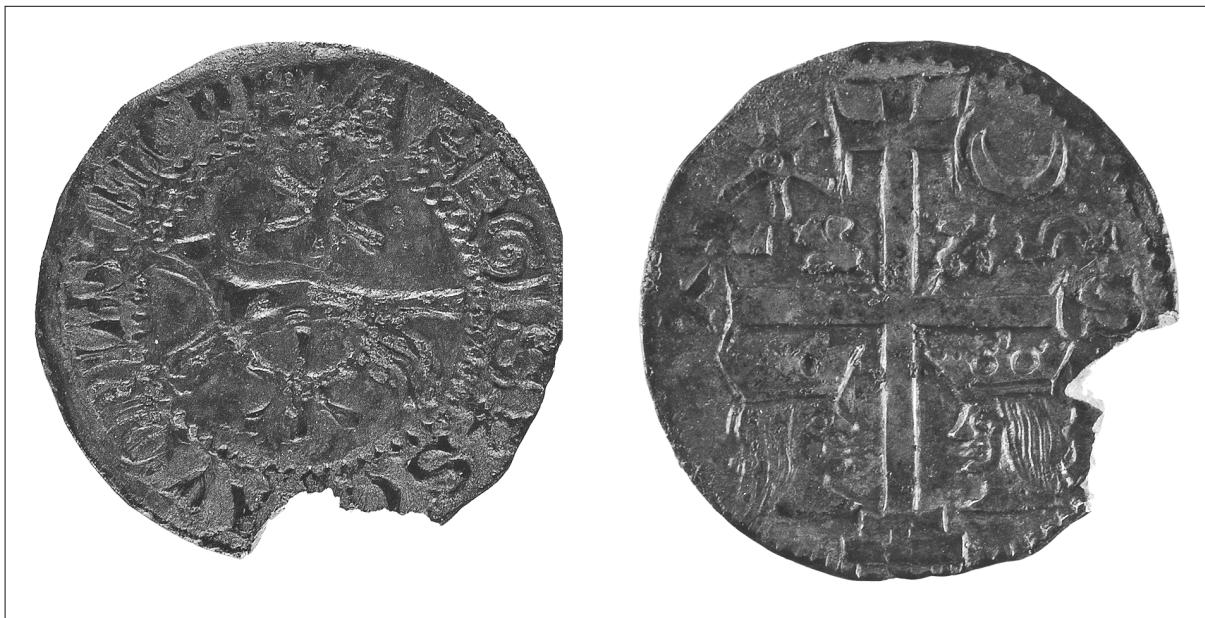
Sl. 3. Srebrni banski denar (slavonski banovac), iskovan u Zagrebu za vladavine kralja Karla I. Roberta i bana Stjepana IV. Babonića (1310-1316) (snimio J. Belaj)

Fig. 3. Silver ban's denar (Slavonian banovac), minted in Zagreb during the rule of the King Charles Robert and the Ban Stjepan IV Babonija (1310-1316) (photo by J. Belaj)

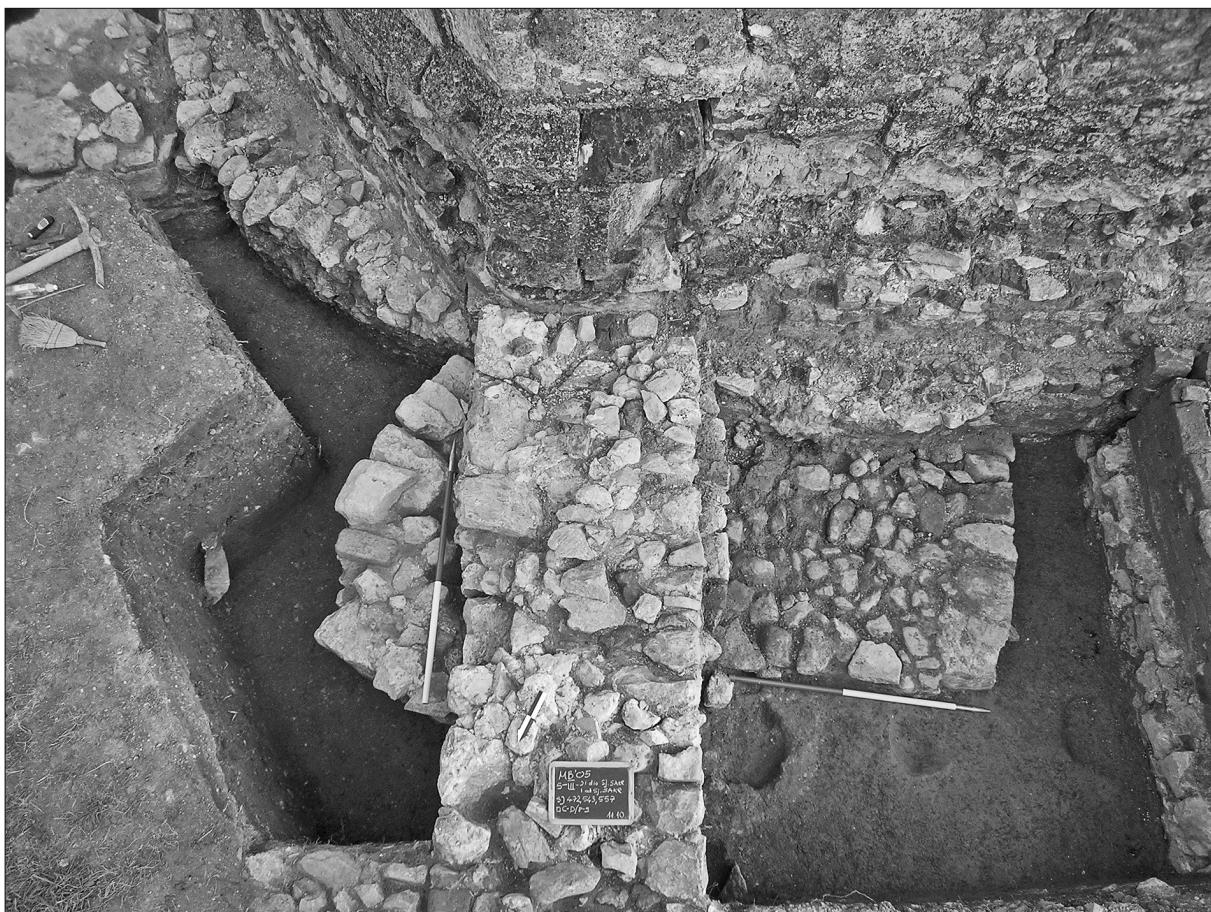
Sl. 4. Istočni dio sjeverne sakristije (snimila F. Sirovica)

Fig 4. Eastern part of the northern sacristy (photo by F. Sirovica)

**Sektor III - sjeverna sakristija, jugoistočni dio.** Ova je sonda smještena u jugoistočnom dijelu veće sjeverne sakristije. U sondi su pronađeni razni recentni slojevi te, u jugoistočnom dijelu sonde, zanimljiva kamenka struktura. Čini se da je riječ o uglu zida starijega od temelja sakristije, dok odnos prema temelju svetišta još nije moguće utvrditi. Zanimljivo da je ponešto drukčije orijentacije od crkve.
