Plemićki grad Vrbovec kraj Klenovca Humskog, arheološko-konzervatorska istraživanja 2005.

Vrbovec Castle Near Klenovac Humski – Archaeological Conservation Excavations in 2005

Prethodno priopćenje / Preliminary report

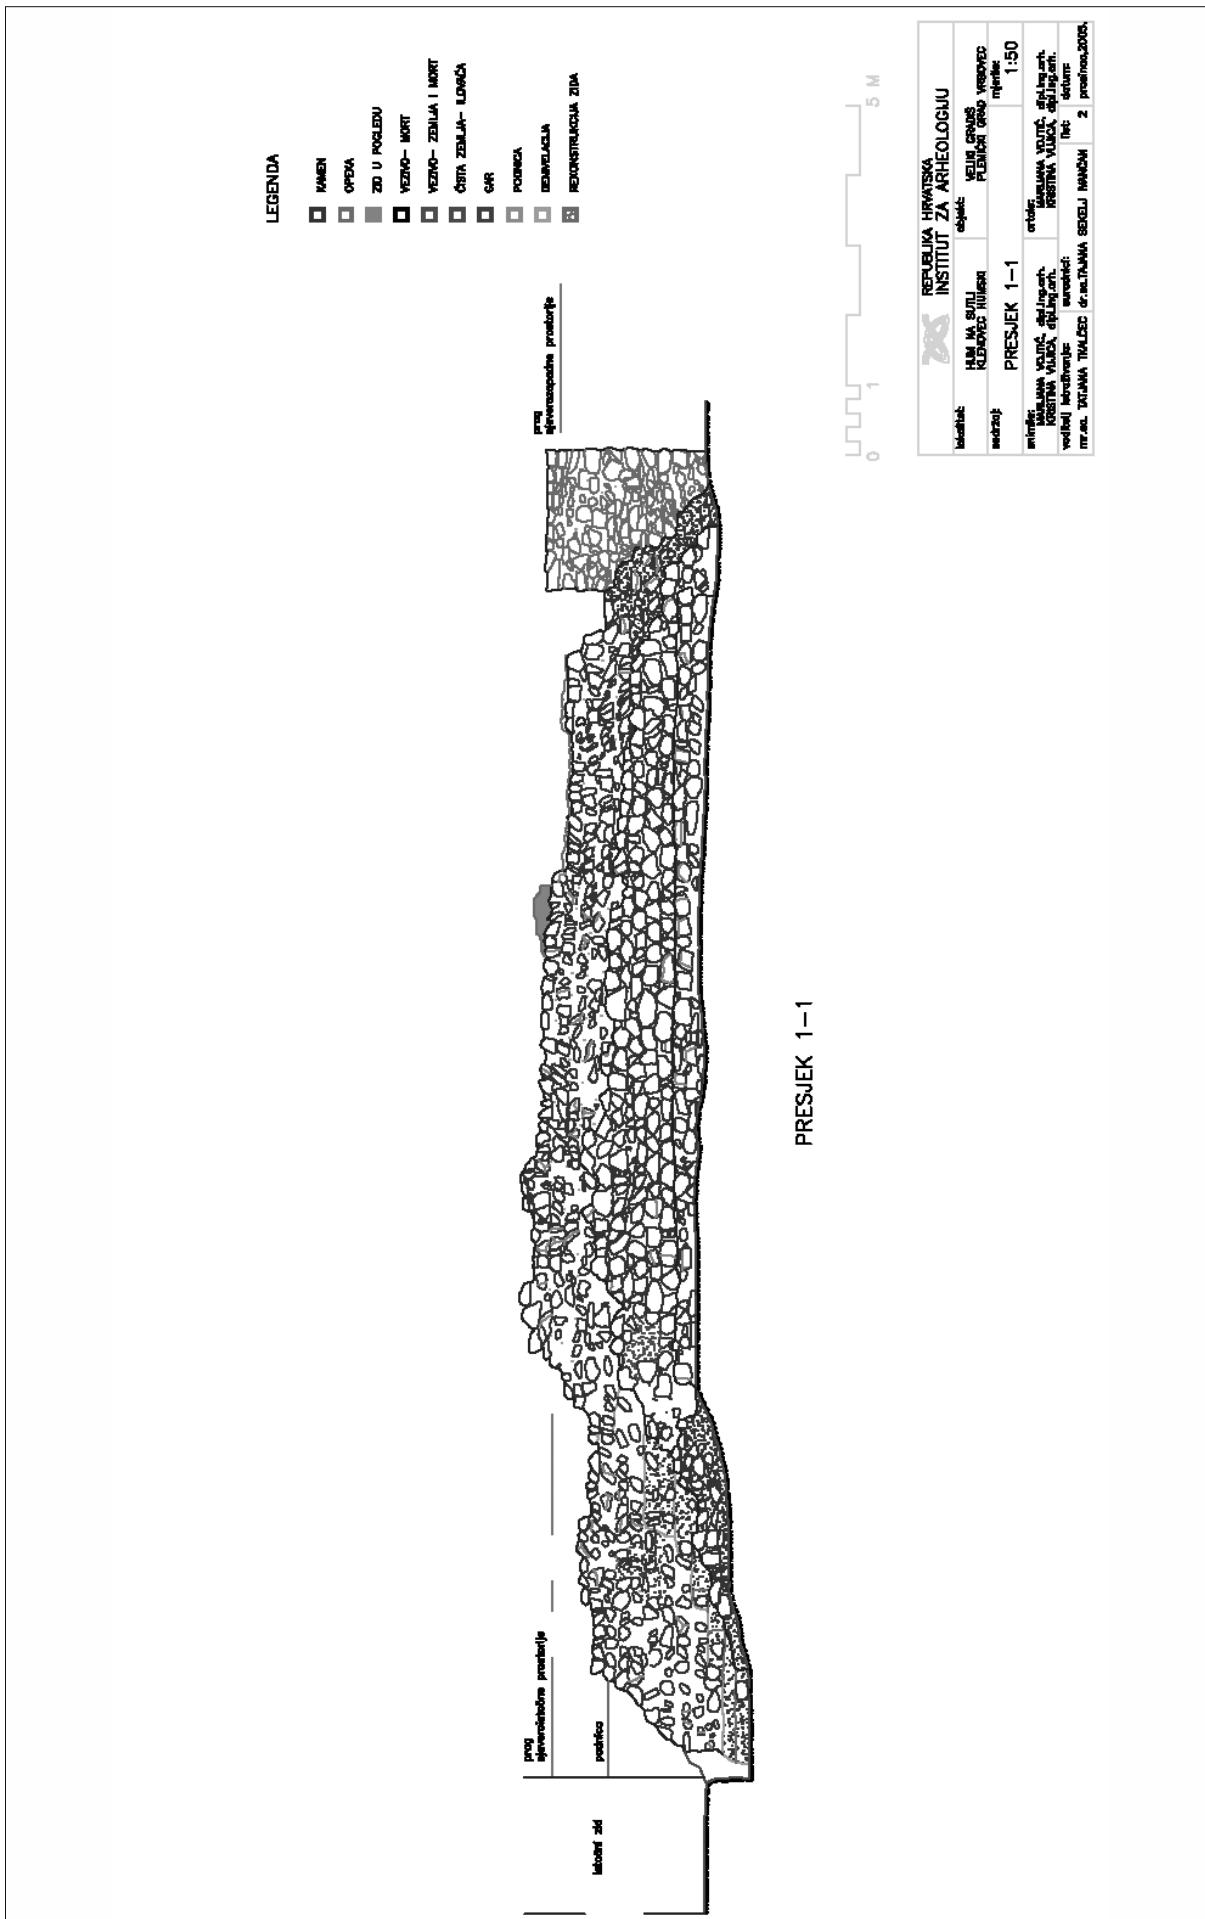
Sl. 1. Pogled na sjeverni zid prije konzervacije (snimak i crtež: M. Vojtić, K. Vučica)

Fig. 1. View of the northern wall before conservation (measurement and illustration by M. Vojtić, K. Vučica)

gućila konzervacija arhitekture². Zadatak je bila konzervacija sjevernoga zida burga koji zatvara spomenute tri prostorije³. Njegovo je unutrašnje lice bilo otkriveno, dok je vanjsko bilo zatrpano zemljom i šutom. Stoga su iskopavanja obavljena u □B-E7 (Tkalcic 2005)⁴. Time je istraživan rubni prostor zaravnog burga, uzduž zida SJ 064, usmjerenog u pravcu istok-zapad. Uklonjen je recentni šumski humus, nasipi zemlje i šute odlagane u prijašnjim arheološkim sezonomama na ovaj prostor kao i brojni panjevi drveća, čije je korijenje desetljećima uvelike oštećivalo zidane strukture. Ispod recentnog sloja SJ 001 nalazio se sloj urušenog kamenja i maltera SJ 003, koji je prepoznatljiv i na ostalima, do sada istraživanim površinama lokaliteta. Iskopavanjem je definirano sjeverno, vanjsko lice zida SJ 064. Zid je širine 2 m, dužine 20 m. Vanjsko lice je građeno od pravilnog redovima visine oko 25 cm (Sl. 1). I unutrašnjost zida je građena „u redovimafl“, ali je korišteno nepravilnije kamenje. Vezivo je žuti malter. Konzervacijskim radovima se imitirao izvorni način gradnje (nizanje kamenja u pravilnim redovima s dopuštanjem povremenog „gubitka“ reda radi poravnavanja nivelijacije redova uslijed specifične konfiguracije terena). Radovi su se odvijali na njegovoj ukupnoj dužini od 20 m, s

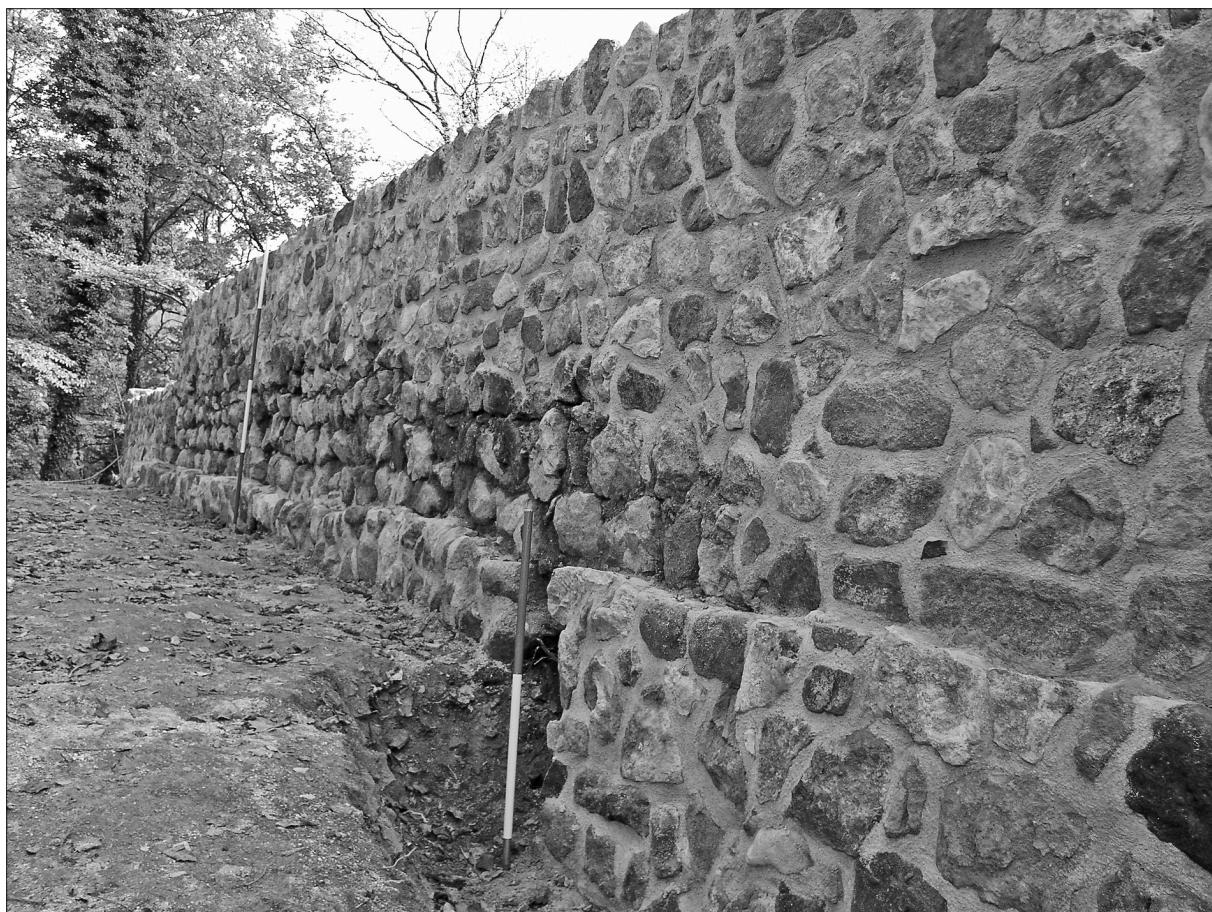
Sl. 2. Konzervirani zid, pogled od sjeverozapada (foto: T. Tkalčec)

Fig. 2. Conserved wall, view from the north-west (photo by T. Tkalčec)

produžetkom od 5 m prema jugu na istočnom uglu burga (SJ 066). Ukupno je izgrađeno oko 50 m^3 zida. Na 291,02 m n/m zidu je dodana istaka – pojačanje, nazvano SJ 082 (sl. 2). Inkorporirana je u sam zid SJ 064 i pripada istoj, romaničkoj, fazi gradnje burga. Visina SJ 082 je oko 1 m, a niže nje nalazi se još jedno pojačanje zida – SJ 086, definirano na SZ uglu burga, čiji je način gradnje također identičan dijelu zida nazvanome SJ 064. Zamjetno je da je sam vrh SJ 082 graden od vrlo pravilnih komada kamenja. Vezivo između gornjeg, prvog reda podzida SJ 082 je vremenom isklizilo, no postoje elementi na osnovi kojih zaključujemo da je u izvornom obliku zida postojalo te je na taj način obavljenja i konzervacija. SJ 086 je, na ovome SZ uglu burga, definiran najvišom točkom na 290,17 m n/m. Kako je to bila najviša prepoznatljiva točka ove strukture, rekonstrukcijom je podignut do te visine. Stopa podzida SJ 082 ustanovljena je duž čitave površine zida SJ 064 sve do □D7. Stopa SJ 086 definirana je samo na SZ uglu, gdje je bilo potrebno duboko iskopavati (i do 3,5 m relativne dubine) kako bi se dosegnuo ugaoni kamen na kojem je bilo moguće početi podizanje rekonstrukcije zida. Pri tome je definirano oko 1 m visine podzida SJ 086.

The masonry works imitated the original construction style (stones arranged in regular rows, whereby occasionally a row is "skipped" for the sake of levelling due to the specific configuration of the terrain) (Fig. 2). The wall buttresses were reconstructed at points where the elements were sufficient for reconstruction (north-western corner – SU 082 and SU 086) and along the entire northern side of the wall (SU 082), up to □E7, where the original Gothic intervention was imitated on the Romanesque architecture (SU 084). In conservation works the Gothic intervention – repair of a part of the original Romanesque wall, damaged as early as the Middle Ages (probably due to poor statics – situated on low-quality bedrock) was presented (Fig. 3).

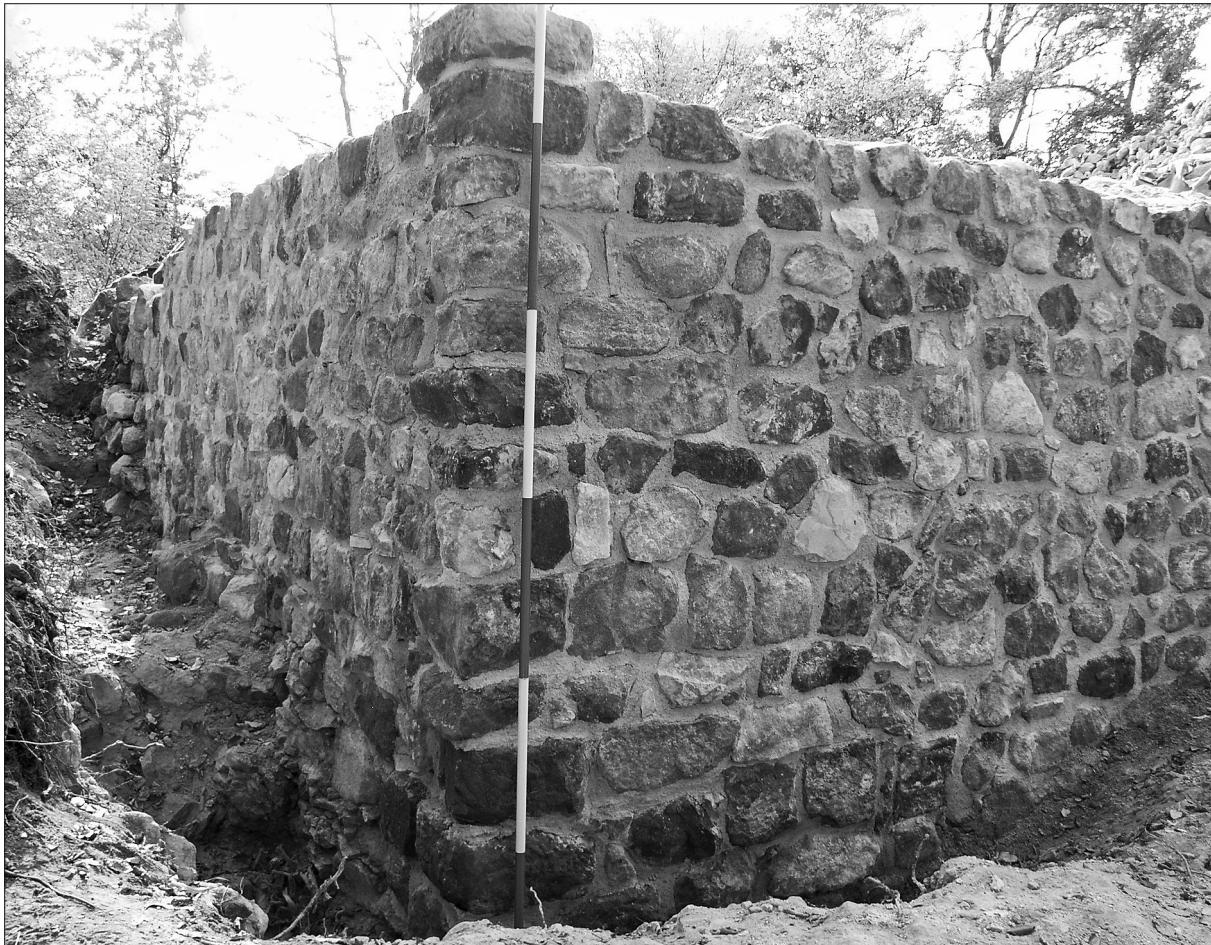
Sl. 3. Rekonstrukcija i konzervacija sjeveroistočnoga ugla (foto: T. Tkalčec)

Fig. 3. Reconstruction and conservation of the north-eastern corner (photo by T. Tkalčec)

Prilikom faze gotičkih sanacija urušenih i oštećenih romaničkih dijelova burga, na sjeveroistočnome dijelu burga negirana je romanička stopa SJ 082 (i SJ 086, ukoliko je izvorno tu i postojala) i zid je ravno podignut. Izvorni je romanički zid, vjerojatno pod određenim kutom, činio ponešto poligonalni ugao (gleđajući tlocrt samoga burga i odnos sa zidom SJ 066). Kako je na tome SI uglu burga arheološkom metodom dokazano da se u fazi popravljanja izvornog zida nije podigla izvorna romanička stopa SJ 082, kao niti SJ 086, zid je također rekonstruiran bez spomenutih istaka, pojačanja romaničkog zida. Gotička intervencija ukazuje na zanemarivanje izvorne romaničke grade, možda uslijed žurbe ili nepostojanja potrebe praćenja istih linija zidane strukture, ili, pak, zbog fizičke nemogućnosti istovjetne rekonstrukcije – to će nam ostati nepoznanica. Konzervatorskim radovima je predstavljena gotička intervencija, odnosno popravak izvornog romaničkog zida (Sl. 3).

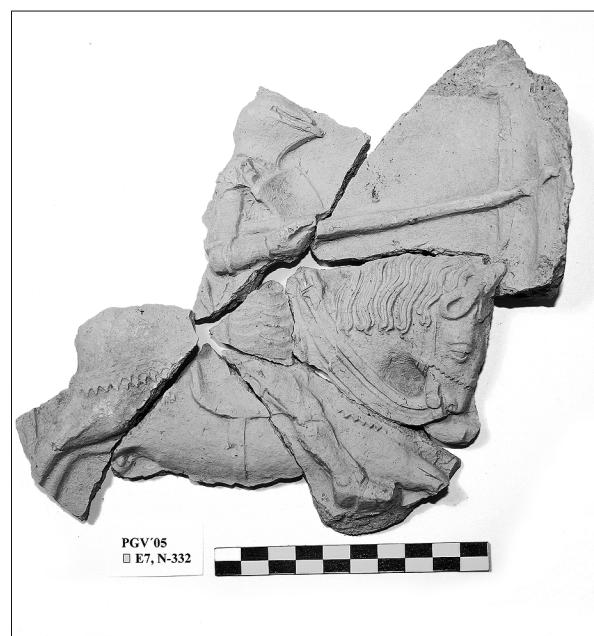
Sl. 4. Pečnjak s turnirskim motivom (foto: T. Tkalčec)

Fig. 4. Stove tile with a tournament motif (photo by T. Tkalčec)

lavnom zdjelastih, ali i pečnjaka s punom prednjom dekorativnom pločom s reljefnim prikazima turnirskih motiva (sl. 4), koji se u stručnoj literaturi datiraju u 15. stoljeće, odnosno u 2. polovinu 15. st., kada se prikaz viteza na konju nalazi uokviren u medaljonu (Tamási 1995, sl. 143-160) ili kada su perforacijski izvedeni (Holl 1998, 148, Abb.12.-13.), zatim vegetabilnih i ostalih motiva. Pronadeni su ulomci pečnjaka s prednjom perforiranom ukrašenom pločom kao i ukrasni ulomci s vrha peći, zatim je pronađeno nešto ulomaka keramičkih posuda, uglavnom kuhinjske keramike, a ističe se jedan ulomak gotičke čaše ukrašene tehnikom žigovanja (PN 346). Osim keramike, pronađeno je nešto životinjskih kostiju i željeznih kovanih čavala.
