STJEPAN GUNJAČA

NALAZ SREDNJOVJEKOVNIH ARHITEKTURA NA BRIBIRU

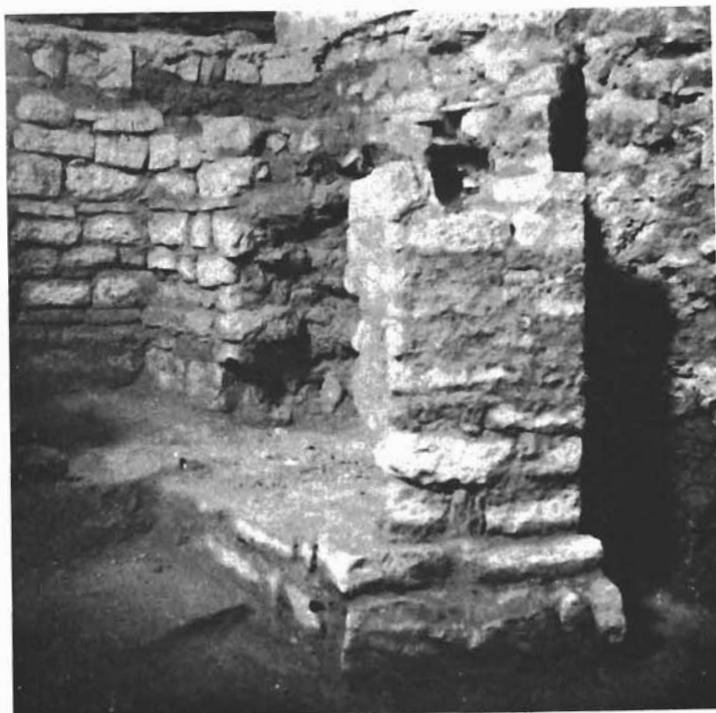
Sl. 1. Pronalazak čeonog zida apside starije crkva u unutrašnjosti sadašnje seoske crkve

Rekosmo da je naš prvi zahvat bio u parohijskoj crkvi sv. Joakima i Ane g. 1959. Zidovi crkve, od koje su se pokazale tri apside (sl. 1), visoki su do dva metra. Na pronadjenim ostacima dekorativne plastike (sl. 2) vidi se pleterna plastika i dekorativna lozica, koja nagovješćuje utjecaje romanike. To govori da je crkveni namještaj iz početka XII stoljeća, što nije i datacija crkve iz koje potječe, jer je kao i svaki inventar mogao biti načinjen naknadno. Pod crkve sastoјi se od grobnih ploča, koje nismo otvarali, ostavivši ih za definitivni zahvat. Ta crkva bila je orijentirana prema sjeveroistoku i upravo nad njenim začeljem podiže se bočni zid sadašnje parohijske crkve, koji je sprijecio dalje istraživanje, kao što su ga s bočnih strana sprijecili svetište i betonski pločnik crkve, a s pročelne opet drugi bočni zid sadašnje crkve. O daljem istraživanju izvan parohijske crkve ne može biti govora jer je tu sadašnje groblje. Kako se spremala crkvena svetkovina, morali smo rov zasuti i za sada se zadovoljiti samo konstatacijom da se tu nalazi crkvena arhitektura vjerojatno starija od XII stoljeća i da u njoj ima grobova. Dakle, to je druga po redu otkrivena crkva na tom području.

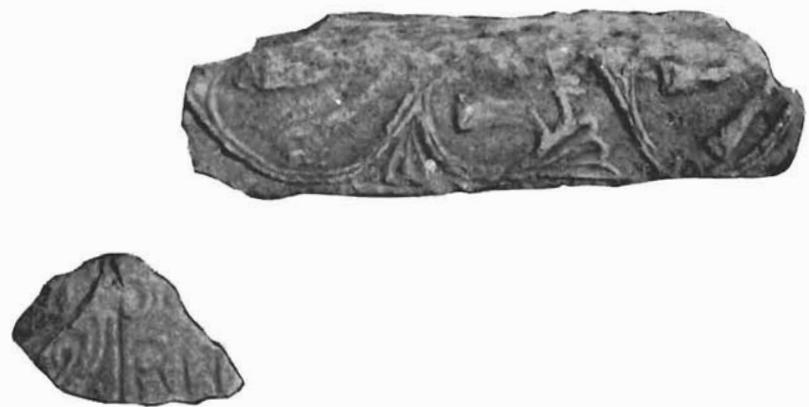
Sl. 2. Prvi nalaz u parokijskoj crkvi

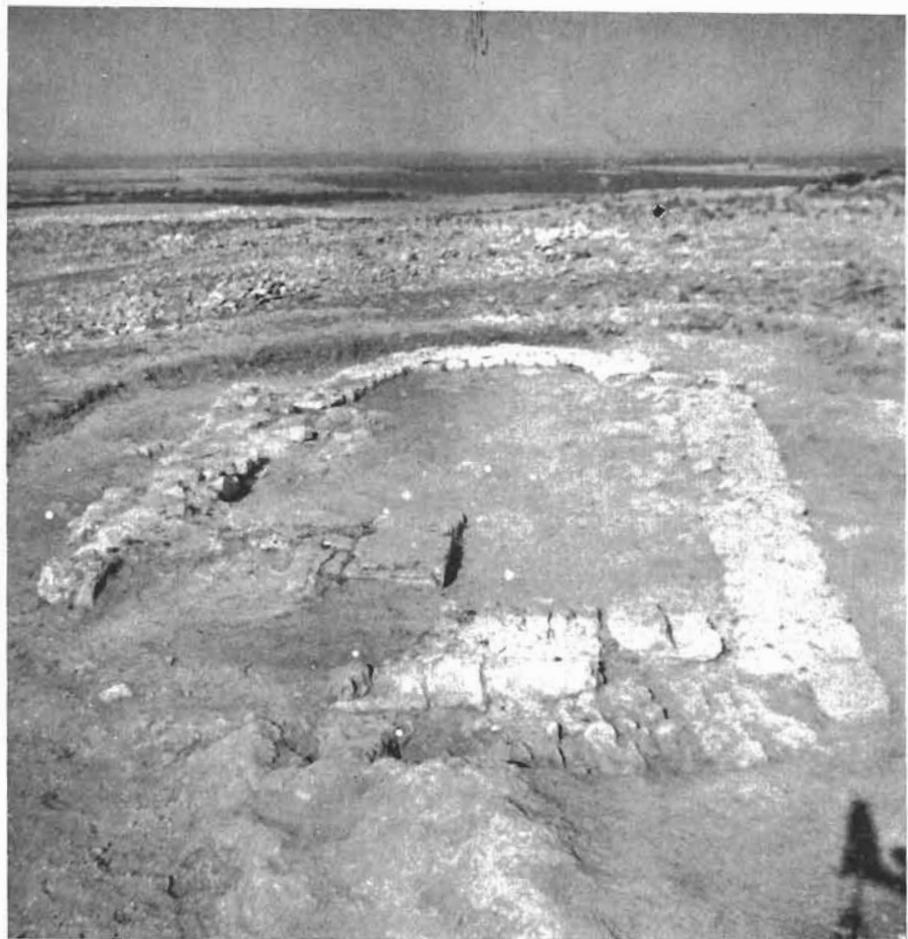
Sl. 3. Ostaci crkvice otkrivene g. 1913.

Tom prigodom se konstatiralo da je preostao tek donji sloj zida (sl. 3), da je u zid bio ugrađen ulomak antiknog profila i da je crkvica imala shematski oblik jednobrodne građevine s obлом apsidom i ostatkom pregrade koja je svetište dijelila od broda (sl. 4).

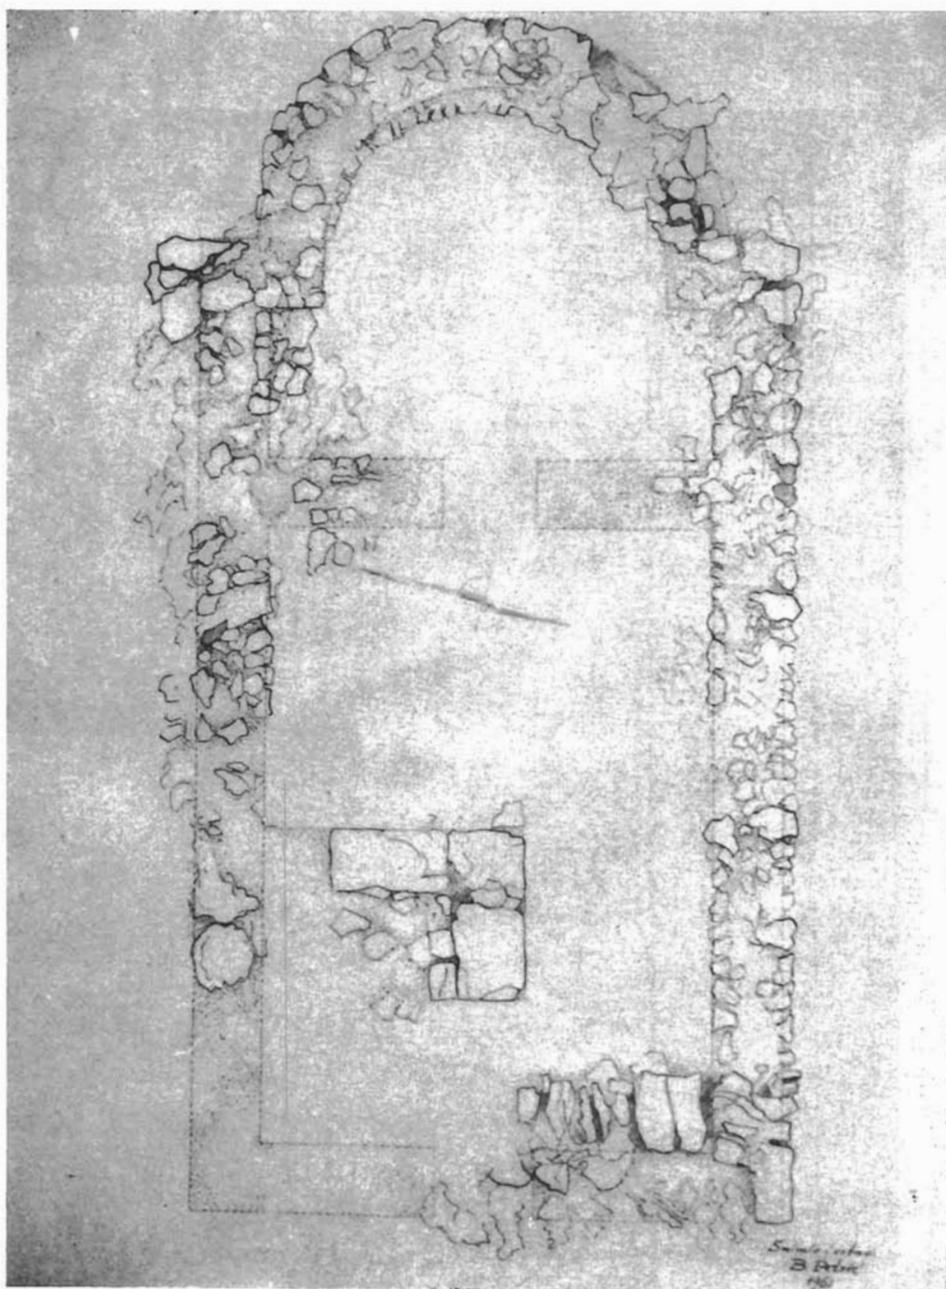
Sl. 4. Tlocrt crkvice na Bribirskoj glavici

Arhitektonski ulomeci nisu pronađeni. U unutrašnjosti crkvice pretražen je jedan grob, u kojem je nadena kasnosrednjovjekovna ostruga. Neraščlanjen oblik i shematski tlocrt crkvice govori za doba kad je prestao slijed građevnih stilova, pa nedostatak ikakvog traga arhitektonike govori da je ovo zdanje kasnosrednjovjekovno.

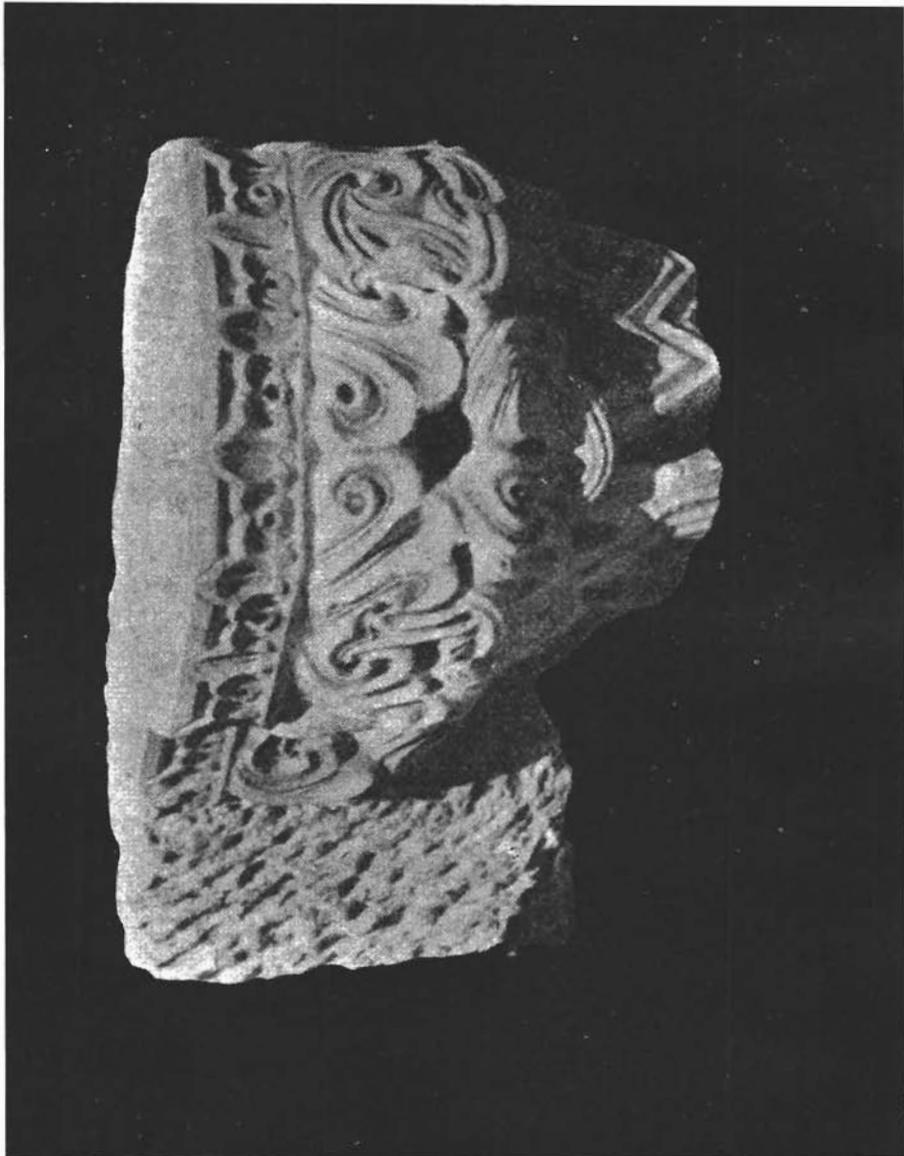
Sl. 5. Gotička kamenica s Bribirske glavice

Najveći zahvat izvršen je na najnižem položaju Glavice, koji se zove Dol. Tu su se na površini pokazivale ruševine blizu kojih je g. 1913. Marun načinio sonde te pronašao grobove s prilozima i nekoliko arhitektonskih ostataka, od kojih potječe rekonstruirana gotička kamenica (sl. 5). Na Dolu je otkriven čitav kompleks ostataka građevina koje su mijenjale namjenu. Govorimo o srednjovjekovnim građevinama za koje je utvrđeno da su sjele na starije kulturne slojeve.

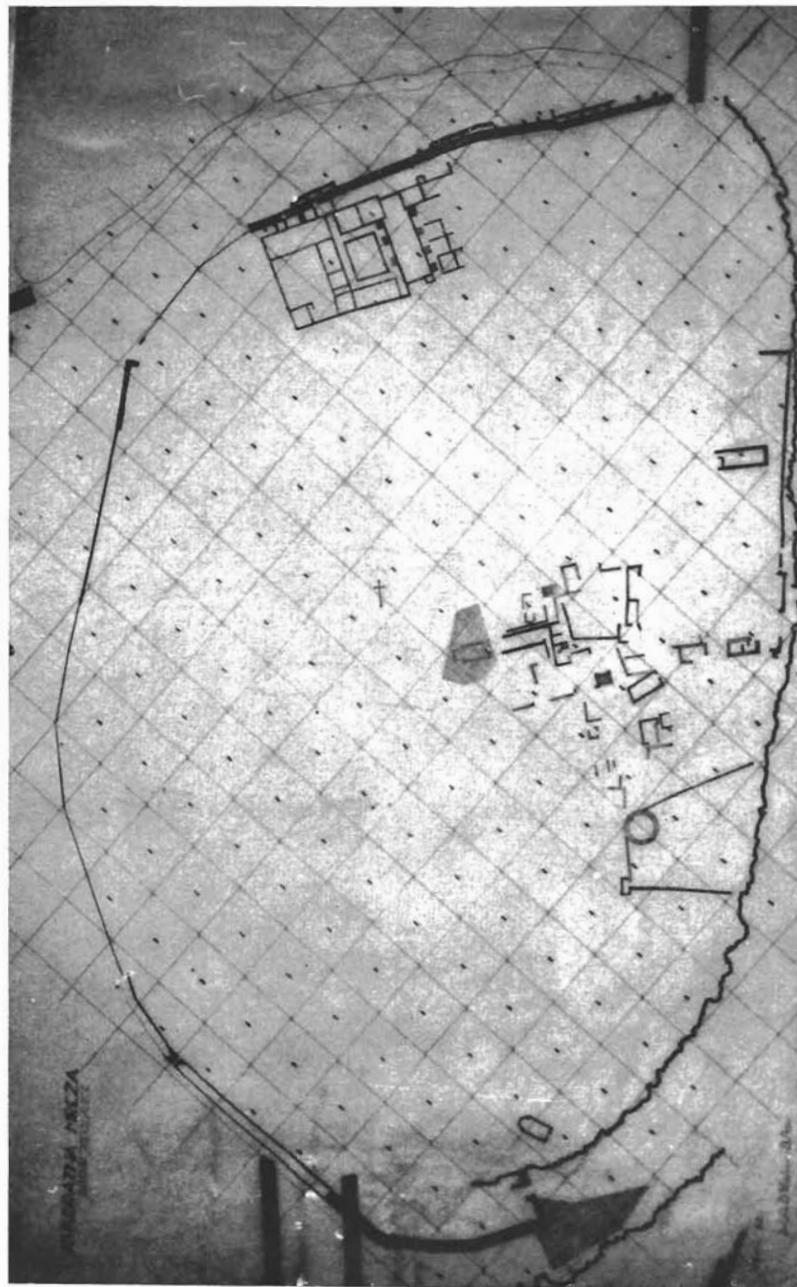
Sl. 6. Plan Glavice i otkriveni objekti; desno položaj Dol

Jezgričini crkva, na koju se naslonio građevni kompleks na istočnoj i južnoj strani (sl. 6).

Crkva je jednobrodna i ima uglatu apsidu, a orijentirana je prema jugoistoku. Zidovi su joj jako debeli i rađeni od fino klesanog kamena, pačetvorinasta oblika, zidanog u redove. Nalaz velike količine sadre govori za to da je bila presvodena. Arhitektonski nalaz koji joj je pripadao jest čisto gotički. Unutar crkve nalazili su se grobovi, od kojih jedan ima na ploči u plitkom reljefu načinjeno orlovo krilo, što je grb Šubića. Građevni oblici, arhitektonika i dekoracija govore za domaće gotičko zdanje, što i odgovaralo prijelazu iz XIII u XIV st., Upravo tada knezovi Bribirski dovode franjevce. Iako se nije pronašao nikakav elemenat koji bi direktno pokazivao komu je ta crkva bila posvećena, zbir indirektnih okolnosti govori da bi to mogla biti crkva sv. Marije, koju smo u historijskom dijelu spominjali. Naime, pored stila i vremena gradnje koje se poklapa s dolaskom franjevaca, te Šubićeva grba na grobu i dokumentirane činjenice da su se Šubići pokopavali u crkvi sv. Marije, tu je još i samostan, dakle objekt koji je tjesno vezan uz redovnike, pa su veliki izgledi da se ovdje radi o otkriću crkve sv. Marije.

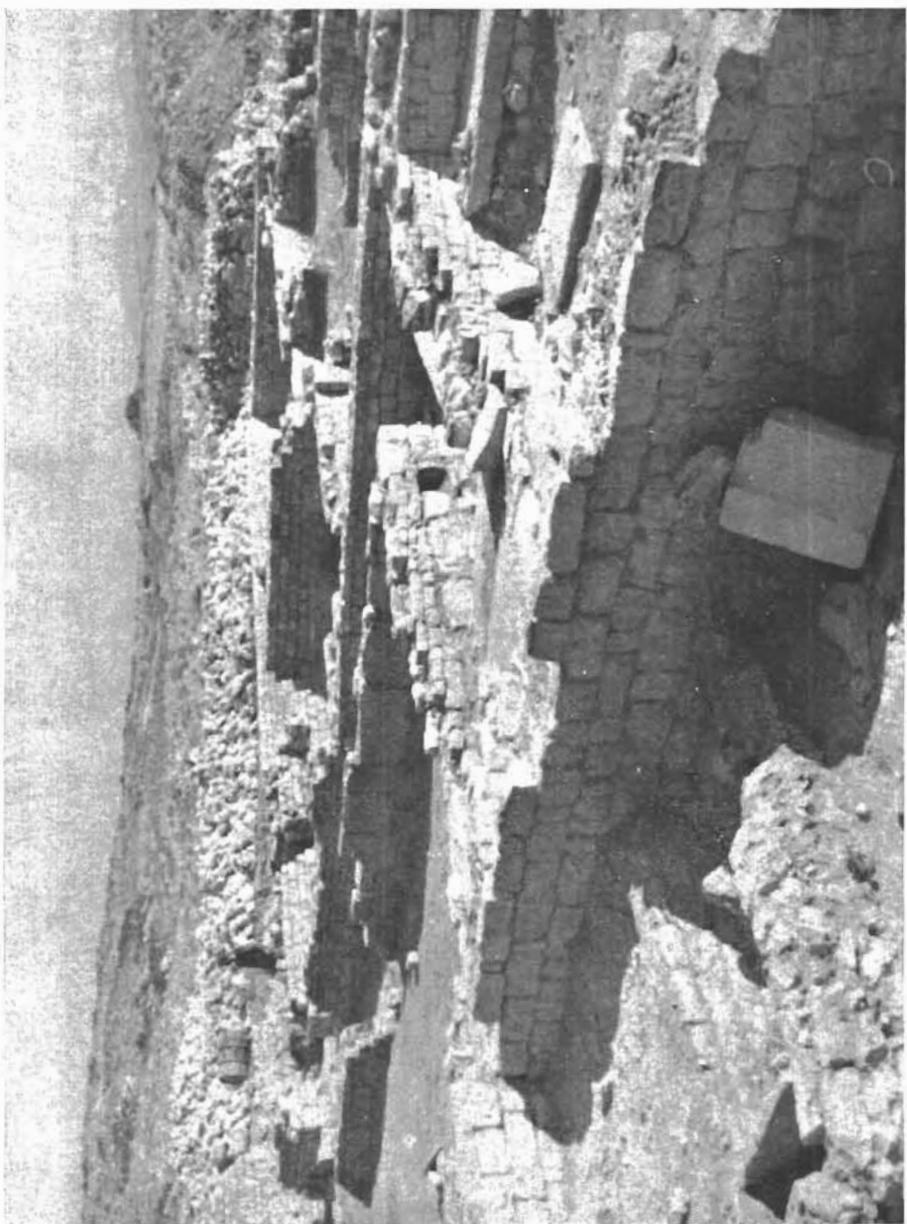
Sl. 7. Dogradivanja na kompleksu samostana

Njihovi zidovi pokazuju na mjestima karakter dvokratnog građenja, što je dokaz da su krila bila nekoć rušena, pa se na njihovim ostacima ponovo gradilo (sl. 7) na taj način da se uglavnom slijedio i zadržao raniji tlocrt, a mjestimično je bilo reducirano i preinaka, i to više prema

istočnom kraju. Ima jakih indicija na osnovu kojih se može utvrditi da je samostan stradao od turskih navalja na prijelazu iz XV u XVI stoljeće i da je ta zgrada opet bila adaptirana u tursko doba, ali, naravno, u neke druge svrhe.

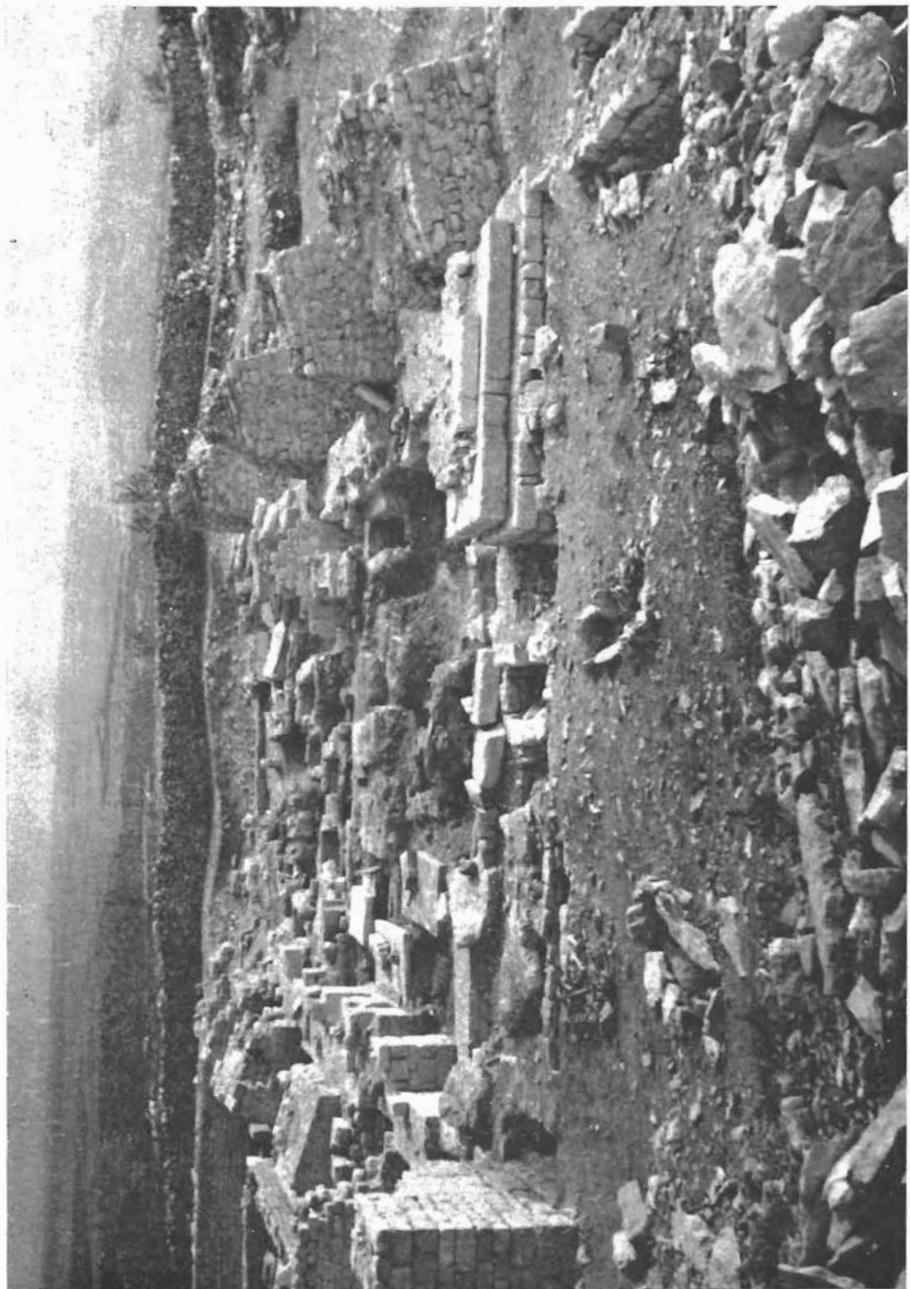
Sl. 3. Kasniji potporaji uz zidove bazilike

Pogledajmo ove čudne i zdepaste potpornje koji su načinjeni s obiju strana crkve. Oni već na prvi pogled svojim oblikom i neproporcionalnim razmještajem, različitim dimenzijama i različitom obradom odbacuju pomisao da su građeni u stilu i vremenu građenja crkve. Građeni su kasnije, što uza sve ostalo potvrđuje i činjenica da nisu organski vezani sa zidovima crkve (sl. 8). Konačno, zna se da su nastali pošto je porušena zgrada uz crkvu, jer jedan potporan je sjedi na površini tog srušenog zida. Za pojavu tih čudnovatih potporanja nemamo boljeg tumačenja osim činjenice da je u doba turske prevlasti u ratnu upotrebu ušao nov elemenat, a to je barut, koji je iziskivao višestранo osiguranje i tomu odgovarajući pogodan smještaj, a masivni zidovi crkve, makar i narušene, najbolje su mogli poslužiti toj svrsi, pa ništa nije vjerovatnije nego da je ta građevina bila popravljena i da je služila kao barutana, a za zaštitu od učinka eventualne eksplozije flankirana je sa strana glomaznim potpornjacima.

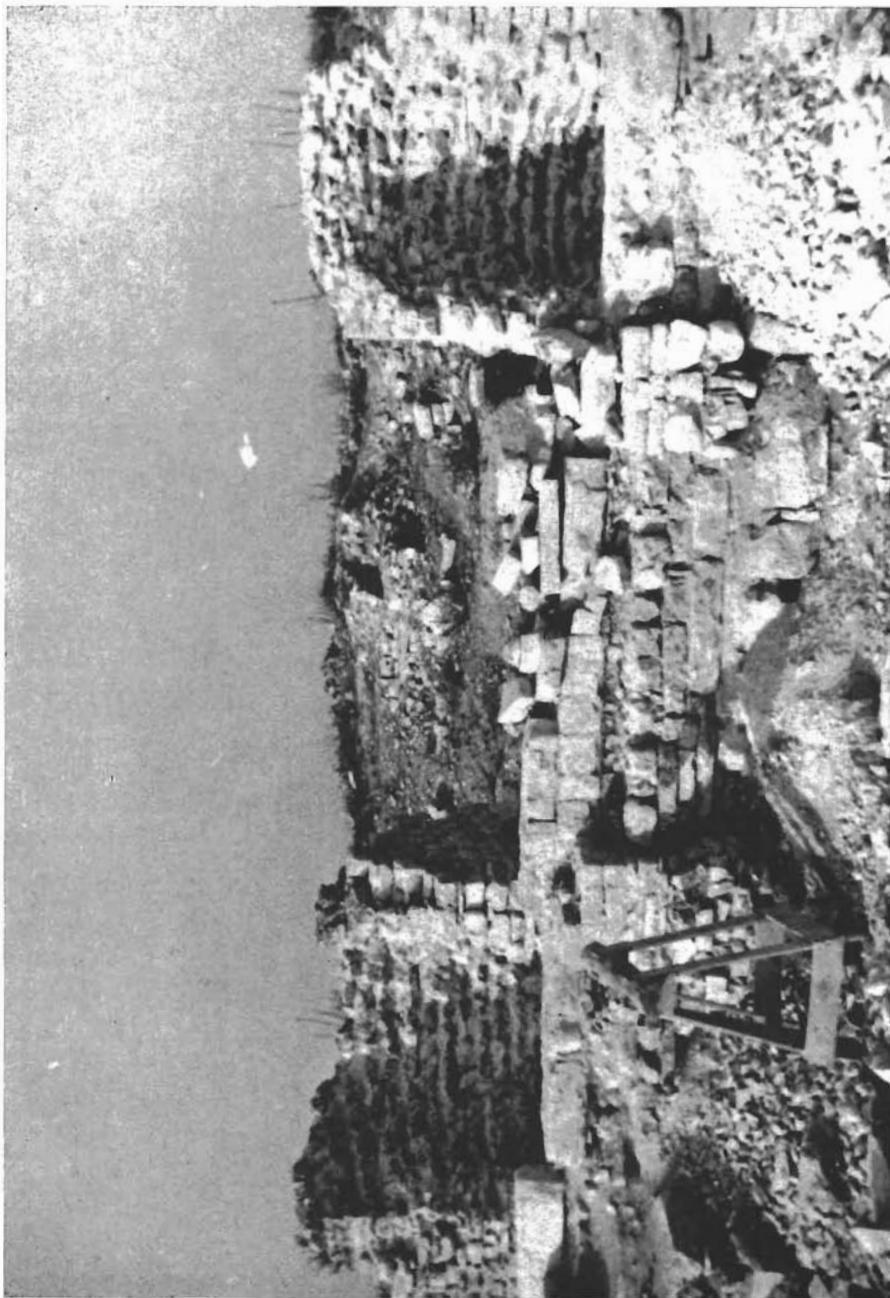
Sl. 9. Pretrès unutrašnjosti potpornjaka

Dva krajnja potpornja pokazuju ugrađene dijelove crkvene arhitektonike, i to jedan koji je pripadao rebru iz unutrašnjosti crkve, a drugi profiliranom i dekoriranom luku portala. To je bio jasan putokaz, koji je diktirao pretraživanje unutrašnje mase u potpornjacima (sl. 9), pa se unutrašnjost kontrafora pretresla i u njoj je pronađen pretežit dio arhitektonskih spomenika koji su nekoć krasili crkvu (sl. 10).

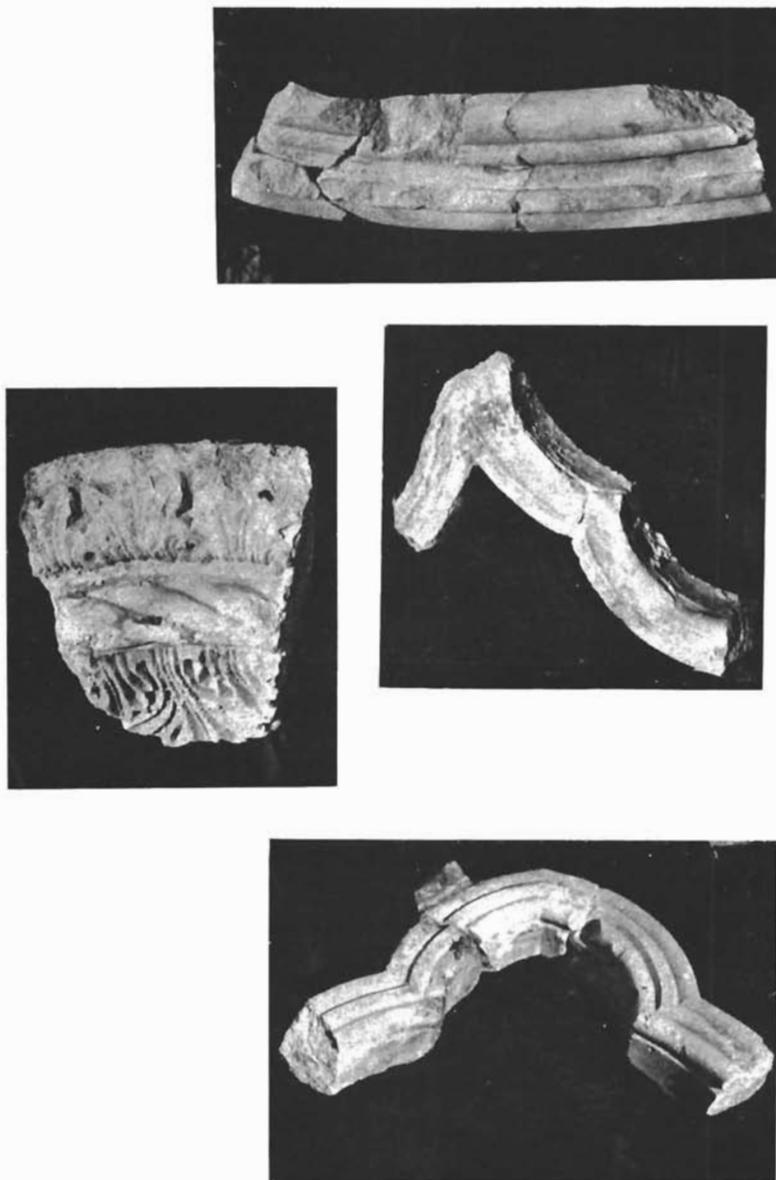
Sl. 10. Pronadeni arhitektonski ostaci u utrobi potpornjaka

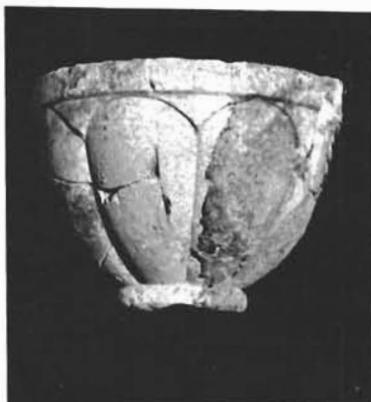
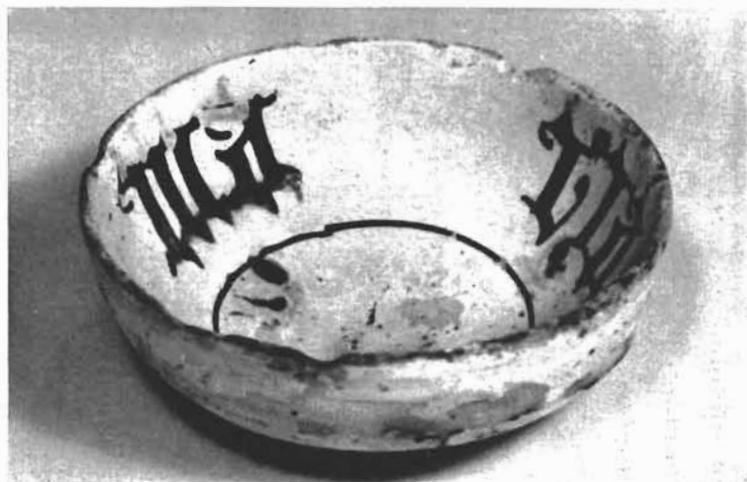
Sl. 11. Ulomci pronađeni u kasnijim zidovima, gradenim pri adaptaciji

Takvi isti dijelovi pronađeni su i po onim zidovima što su građeni pri adaptiranju zgrada (sl. 11) koje su prije služile samostanu, čime se potvrđuje isti postupak kao i u građenju potpornjaka, što znači da je adaptacija cijelokupnog ranijeg građevnog ambijenta vršena otprilike u isto vrijeme.

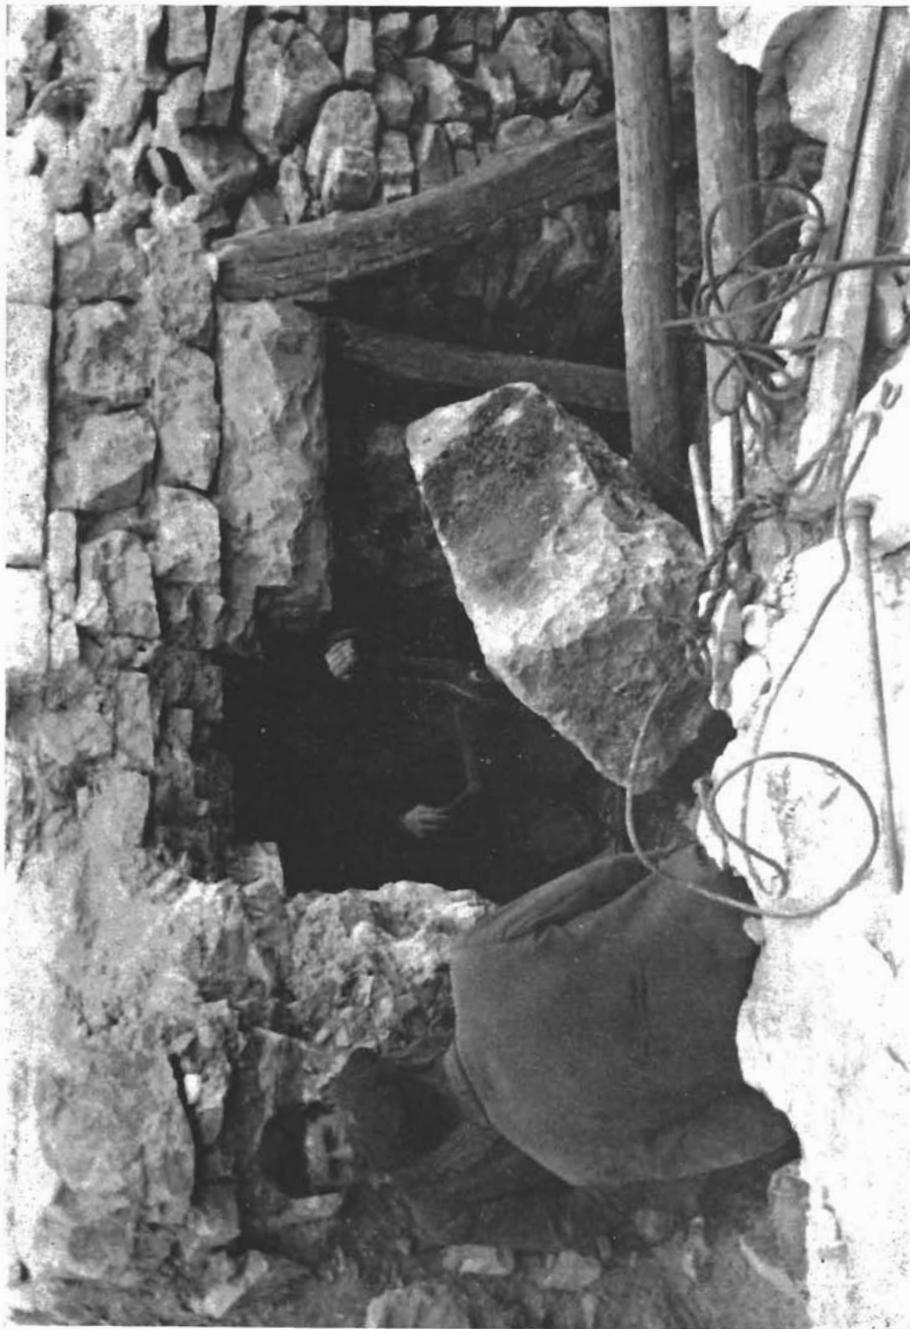
Sl. 13. Blokovi s bedemom Varvarije uzidani u temelju crkve

Interesantno je spomenuti da se ovo masivno zdanje nalazi na kulturnom sloju ranijih perioda, pa je graditelj znao da iz statičkih razloga treba graditi jake temelje, te se poslužio masivnim blokovima s bedemima stare Varvarije i njih ugradio u temelje crkve. Ti bedemi su inače u srednjem vijeku služili umjesto kamenoloma, te njihovo kamenje nalazimo ugradeno i po drugim zdanjima.

Na čitavom kompleksu koji je otkriven na Dolu konstantno je vršena konzervacija i, gdje se dalo, poneka rekonstrukcija. Tom prigodom izvukli smo iz temelja crkve blokove (sl. 13) koji su za gradenja crkve bili preuzeti s bedema i zamijenili ih zidom koji je ostao ispod razine zemlje, pa će se blokovi vratiti na svoje izvorno mjesto, na bedem Varvarije.

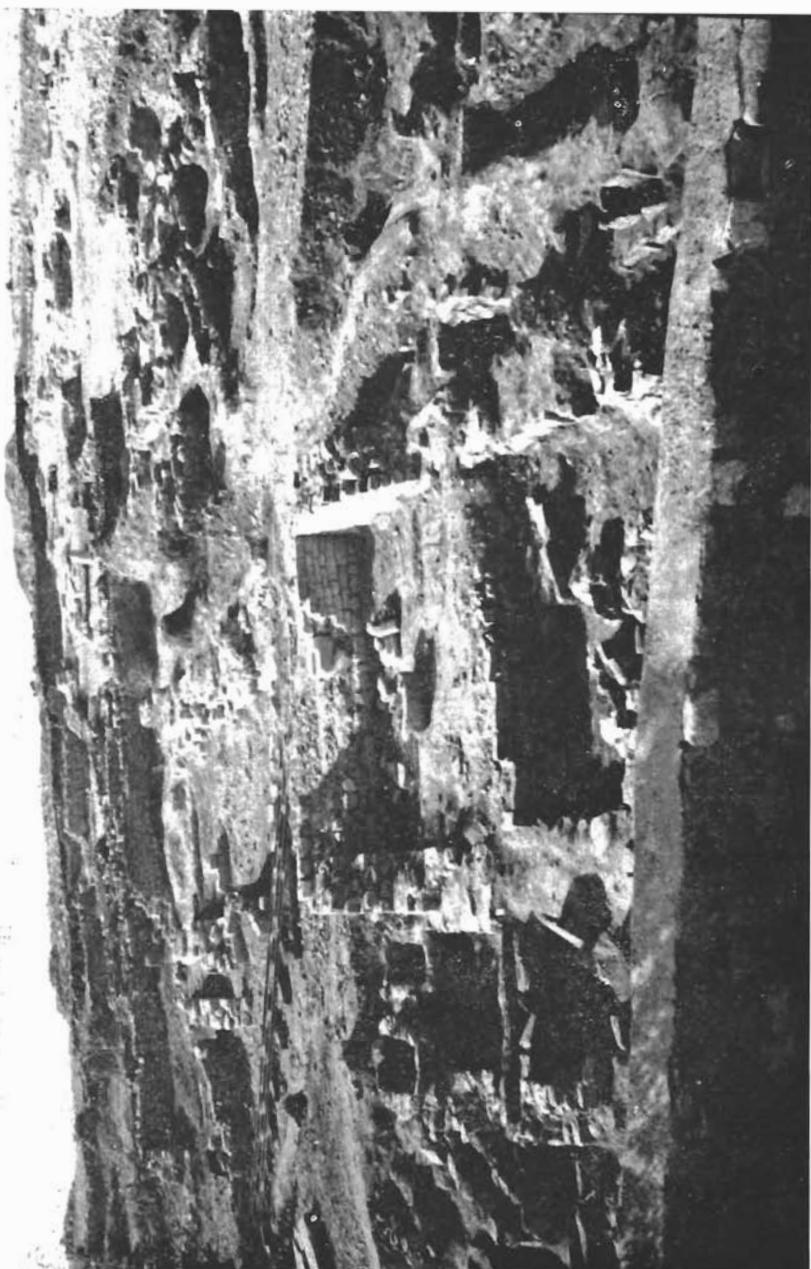
Sl. 14. Opći pogled arheoloških istraživanja na „tjemenu“ glavice
U prvom planu ostaci kasnije crkve s uglatom apsidom

Sada ćemo se osvrnuti na nalaze arhitekture srednjovjekovnih nastambi. Nema dvojbe da je tih nastambi bilo po cijeloj površini Glavice (sl. 14), a nekima su ostali nepovezani tragovi pod tjemenom Glavice, jer su njihovi ostaci dalje rušeni, a materijal se upotrebljavao u kasnijim gradnjama. Jedna, izgleda cijelovita, srednjovjekovna nastamba nalazi se tik do podignute kuće za smještaj istraživalačke ekipe, a od nje je otkriven zapadni dio, u kojem se ništa značajna nije pronašlo. Ostaci nadtemeljnog zida pokazuju da je ta čest građevnog kompleksa bila pačetvorinasta oblika.

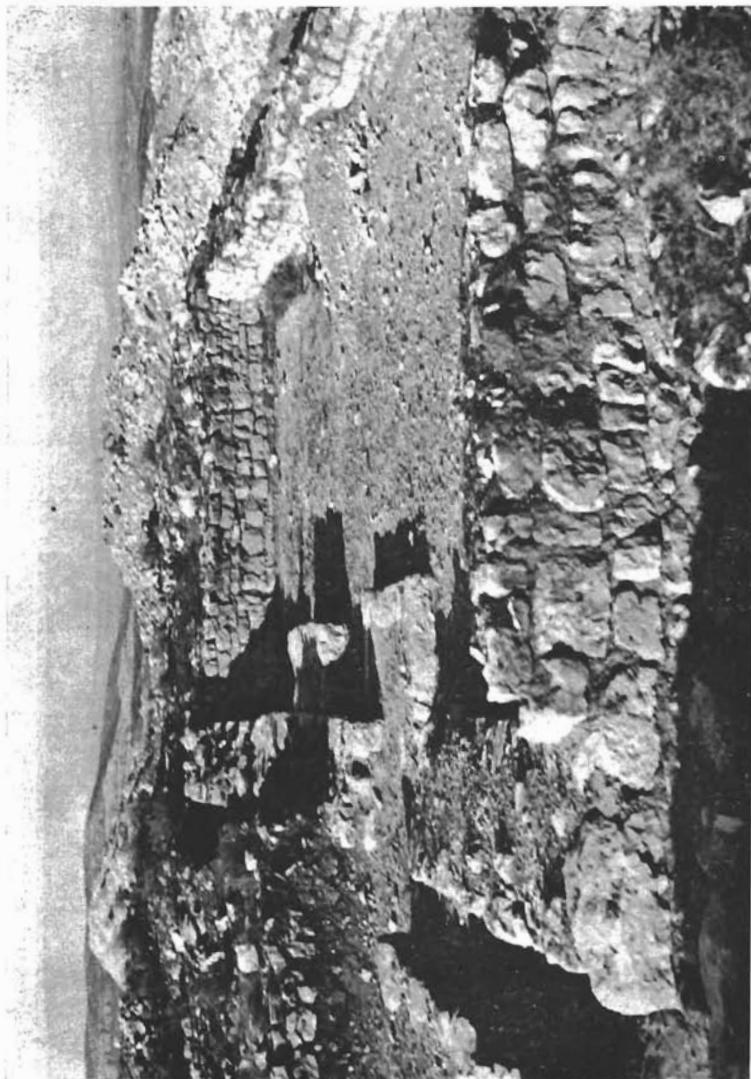
Sl. 15. Nastamba XIII–XIV stoljeća na Bribiru

Jedna nastamba ima pačetvorinasti oblik (sl. 15). Zidovi joj nisu gradieni najpravilnije, a kamenje kojim je zidana potječe sa starijih ruševina, kakvo je pri zidanju došlo pod ruku. Unutrašnjost nije podijeljena na više prostorija. Ulaz joj se nalazi na jugozapadnoj strani, očito zbog zaštite od bure, koja na ovoj izoliranoj uzvisini jako puše. U prostoriju se silazilo preko jedne stepenice, koja se sačuvala na svom izvornom položaju. Uz jugozapadni zid prizidano je ognjište ograđeno kamenim vijencem i ispunjeno glinom.

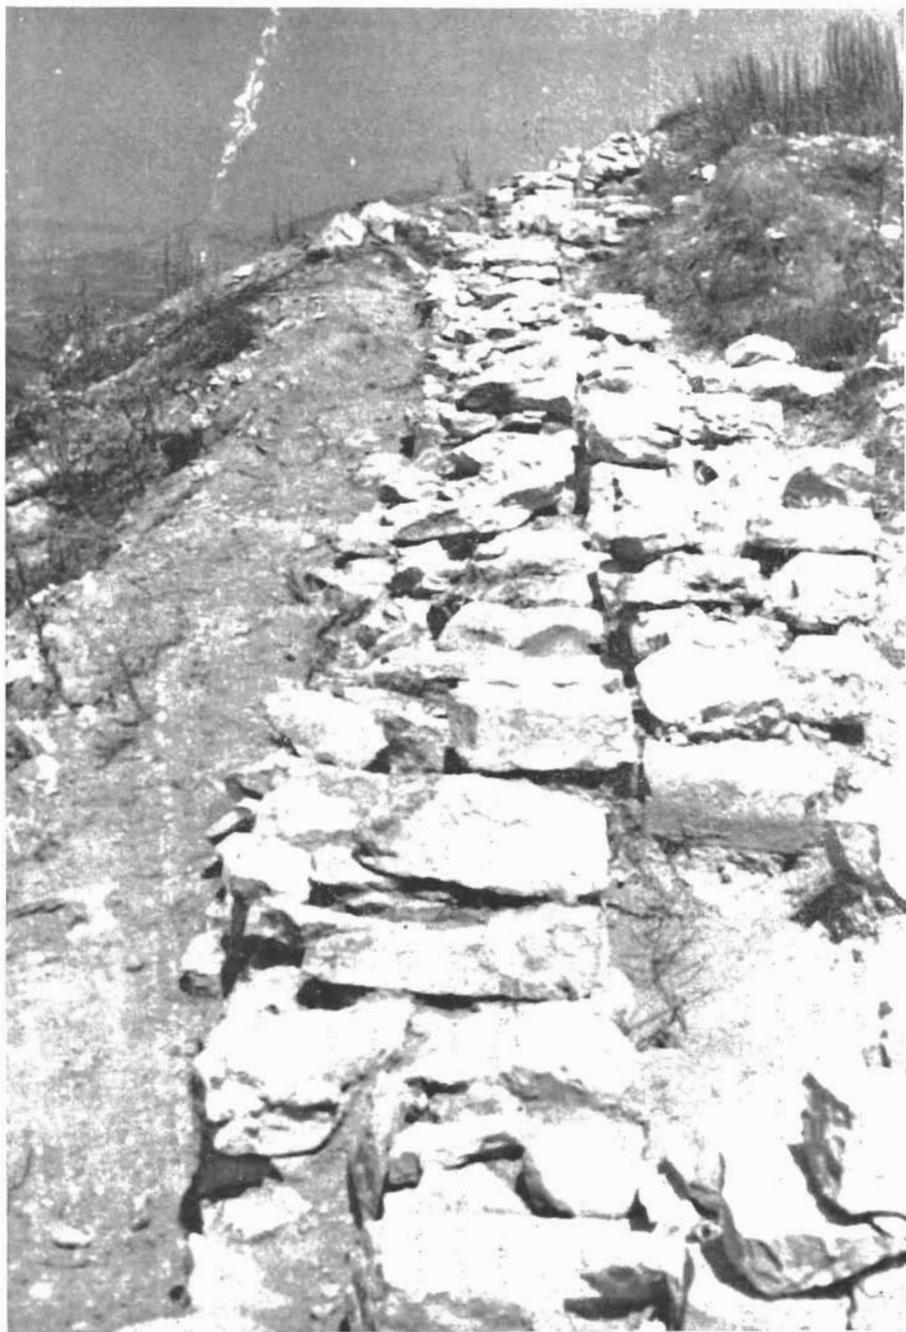
Sl. 16. Perimetralni zid srednjovjekovne utvrde

Na rubu Glavice, na jugozapadnoj strani, postojeću hrid prate ostaci fortifikacione naravi (sl. 16), koji se protežu u dužini preko 100 m. Po nedostatku njihovih tragova kod starog ulaza čini se da srednjovjekovno naselje u doba utvrđivanja nije zapremalo čitavu površinu stare Varvarije, nego njezin veći dio na sjeverozapadu, ali ništa potvrđno za to ne možemo reći dok se odgovarajući trakt ne istraži.

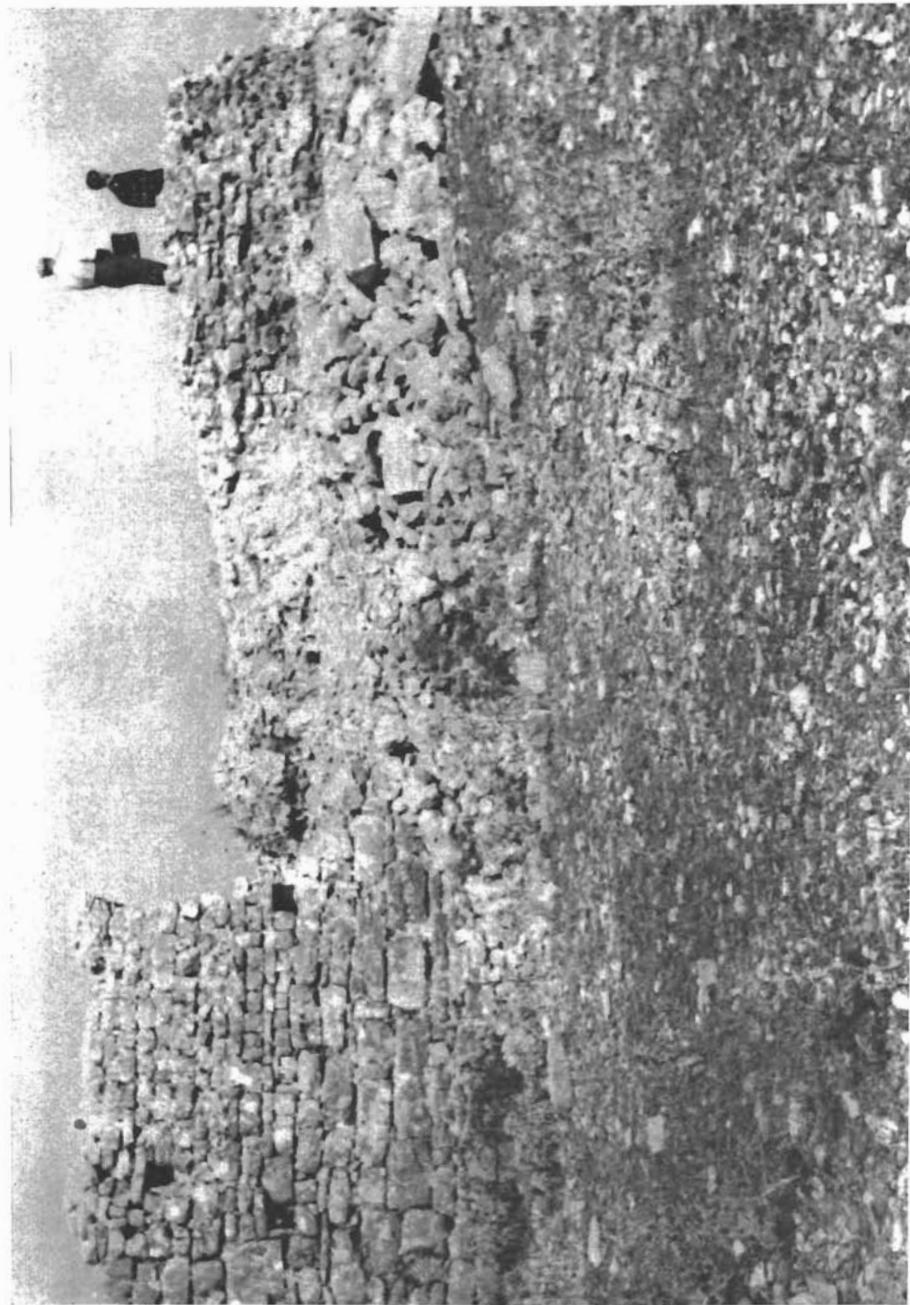
Sl. 17. Ostaci poslije rušenja g. 1951.

Najizrazitiji objekt na Glavici bila je kula, koje su ostaci stršili na samom tjemenu Glavice, a uz te ostatke i zidovi utvrde na kojima su se nalazile puškarnice (sl. 17). To je onaj kompleks koji je na geodetskoj skici iz XVIII st. označen kao »Forteza destrutta« – porušena utvrda.

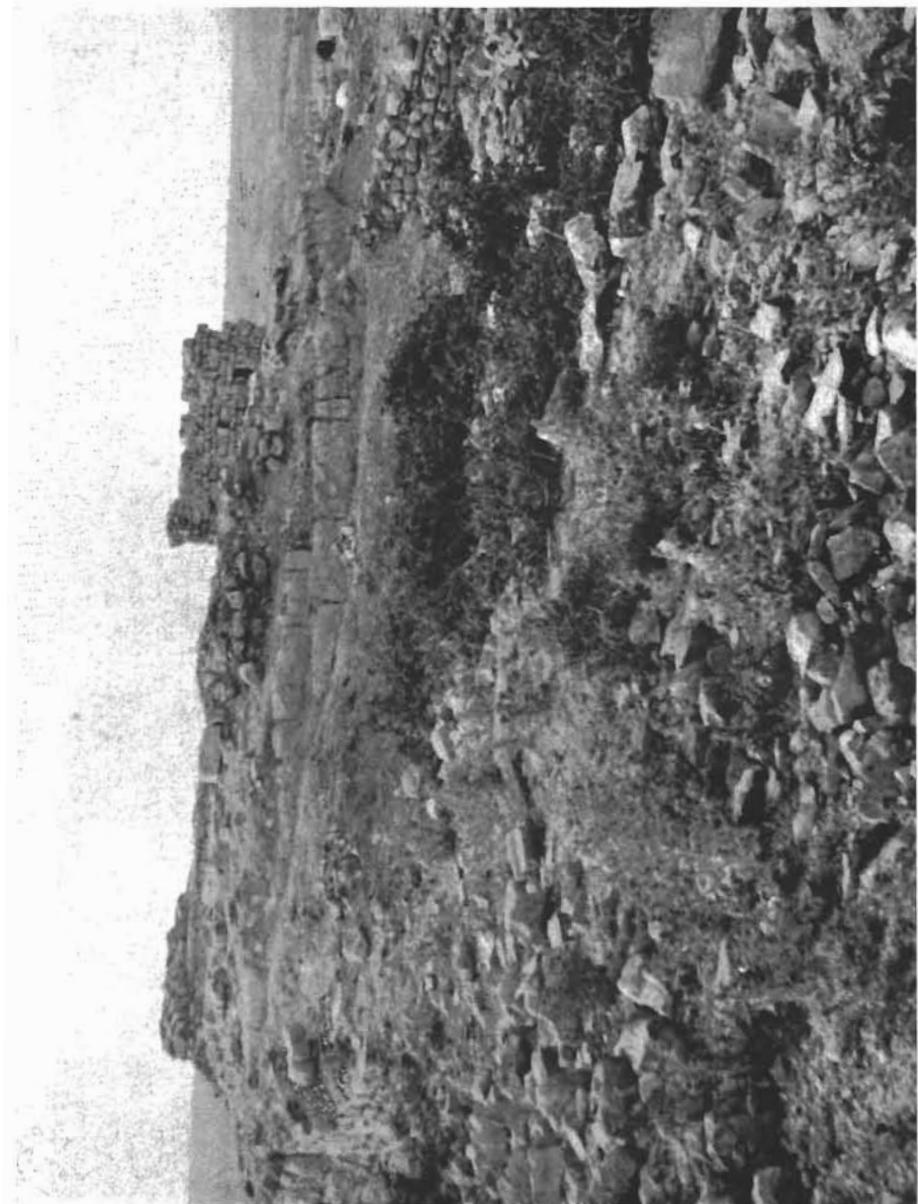
Sl. 18. Temelji kule na »tjemu« Glavice

Dok nisu počeli naši radovi, a s njima i detaljnije promatranje fizionomije terena, držalo se općenito da ta kula (sl. 18) predstavlja ostatak iz doba dominacije knezova Bribirskih. To, doduše, nije nigdje bilo napisano, ali meni je poznato da je svatko od stručnjaka tko je došao na lice mjesta to povezivao s Bribircima, od čega se ni sam nisam izuzimao. Moram ovdje reći da su zidovi kule i zidovi utvrde do nje stršili u visinu do godine 1951., kad je neoprostivim i nezaustavljivim gestom seljana to bilo rušeno (sl. 19) da se izvuče oko 80 kola izabranog kamena za grad-nju seoskog doma.

Mi smo paralelno s arheološkim radovima na Dolu izvodili radove i na istraživanju kule. Kako je njena unutrašnjost bila ispunjena uruš-šenim materijalom, stali smo je čistiti, pri čemu se pokazalo da su zi-dovi kule debeli, što ne odgovara uzusu ni potrebama srednjovjekovnih fortifikacija, prema tome ni vremenu dominacije knezova Bribirskih. Debeli zidovi nastaju kasnije, kad se u naoružanju pojavit će artillerija. U daljem čišćenju otkrila su se dva zazidana otvora za smještaj topova, pa je time definitivno utvrđeno da je kula nastala kad je bila u akciji artillerije. I ne samo to da se kula debljinom čuvala od topovskih ku-gli, nego su se kugle iz nje i bacale. Na dnu unutrašnosti kule pronađena su dva provizorna ognjišta i, što je interesantno, jedna topovska cijev (sl. 20) sa zaglavljrenom kuglom od kamena. Oblik cijevi odaje osobine artillerijskih oružja iz XVII–XVIII stoljeća.

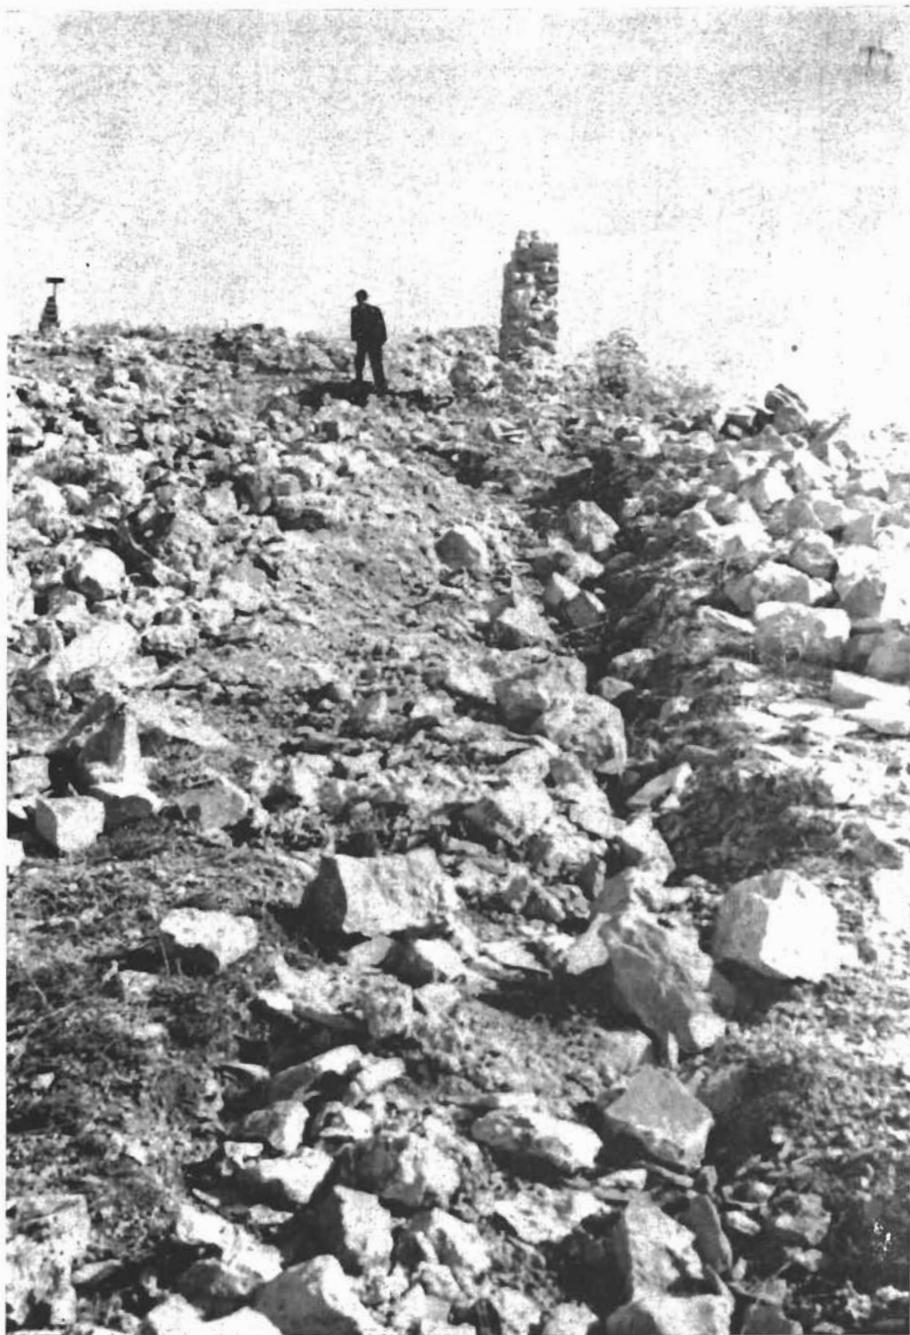
Sl. 19. Rušenje zidova do temelja g. 1951.

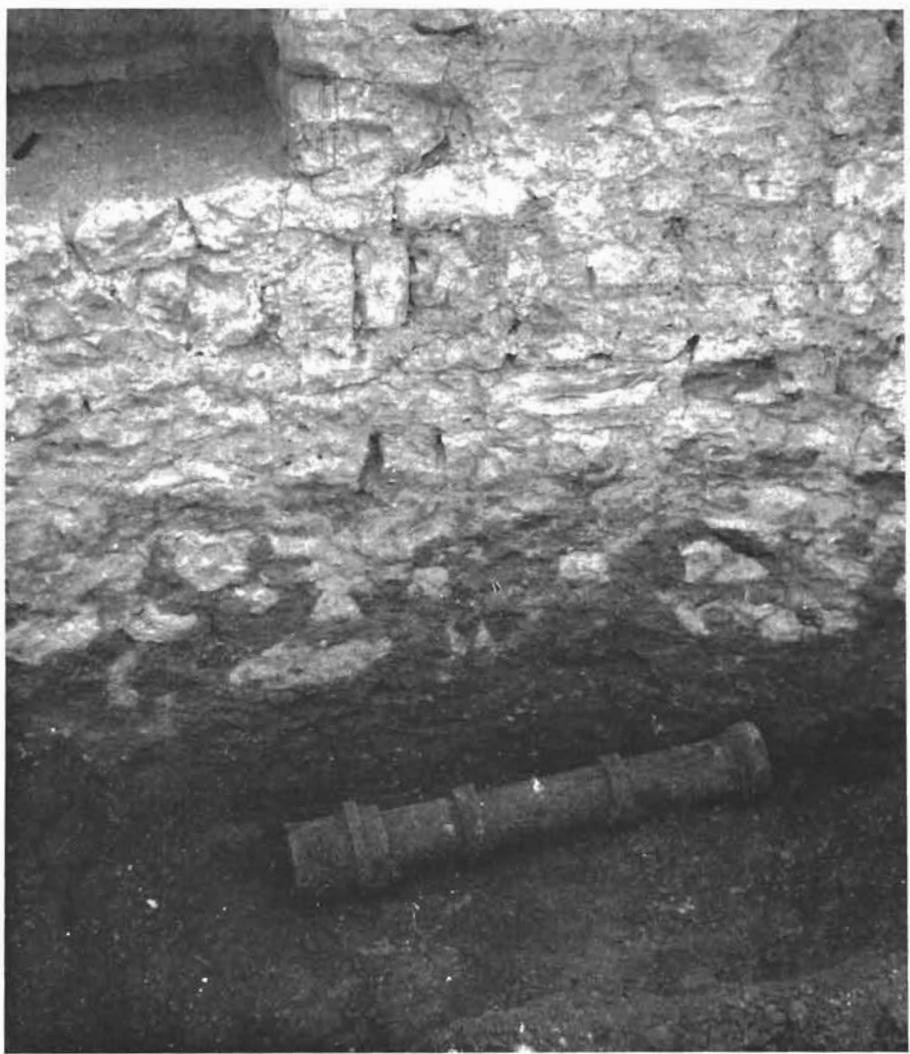
Sl. 20. Topovska eijev u kuli
