STJEPAN GUNJAČA

NALAZ SREDNJOVJEKOVNIH ARHITEKTURA NA BRIBIRU

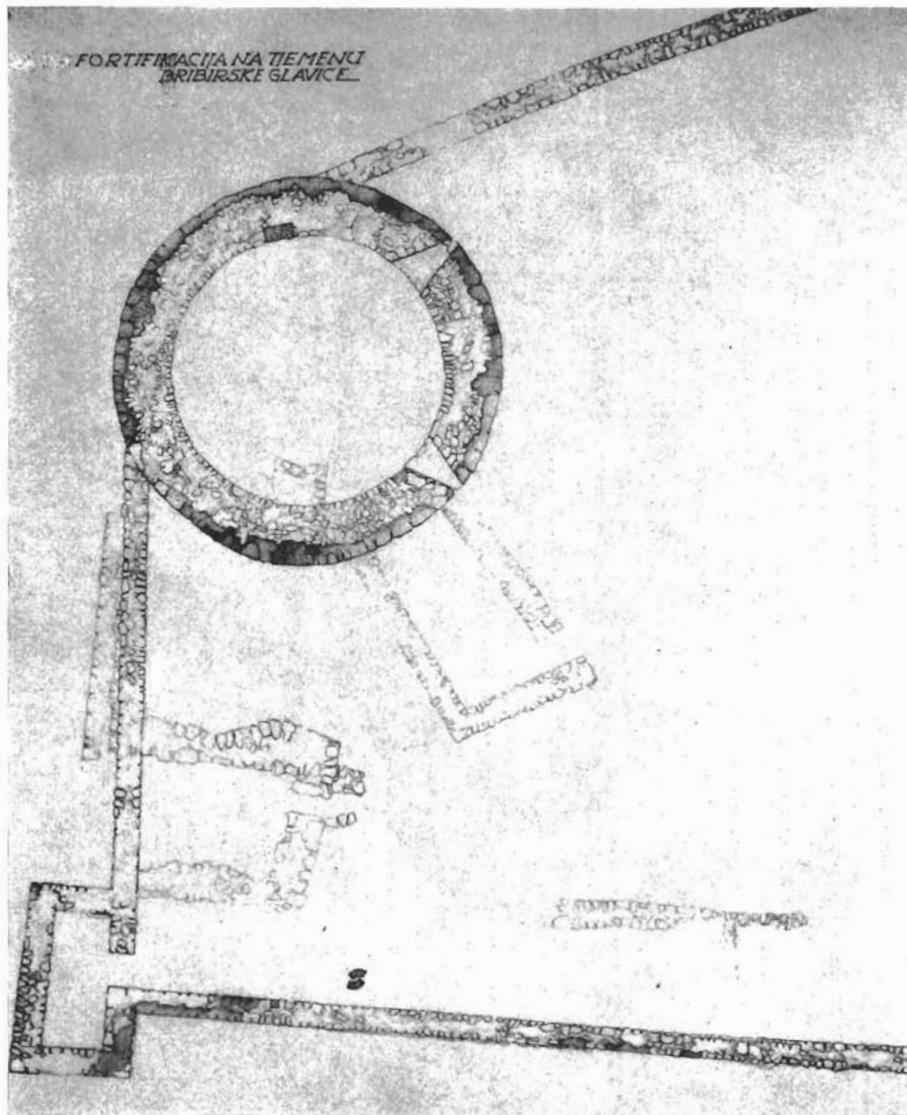
Sl. 21. Kula na »tjemuće« Glavice sa pridodanim perimetralnim fortifikacionim zidovima

Na kuli postoje elementi na osnovu kojih se može zaključiti komu je ona služila i, prema tomu, tko ju je podigao. Ključ leži u ona dva otvora za topove (sl. 21), zapravo u njihovu rasporedu na kuli. Ako pogledamo gdje se ti otvori nalaze, vidjet ćemo da su oba na zapadnoj strani kule. To znači da su topovi bili usmjereni prema zapadu, a na zapadnoj strani je glavni mletački grad Dalmacije Zadar, iz kojeg su od kandij-skog rata (1645–1669) polazile vojne protiv unutrašnjosti, koju su dr-žali Turci s glavnim uporištem u Kninu.

U prvom redu konstatira se da ti zidovi nisu građeni zajedno s kulom, jer s njom nisu spojeni organskim zidanjem. Ti zidovi zatvaraju veći kompleks četverokutna oblika. Dva kraja tih zidova prislanjaju se uz kulu, pa je taj kompleks sagrađen kasnije, i to tako da se na istočnom kraju u nj uklopila i kula. U koncepciji je to bilo predviđeno, jer je kao pandan njoj na drugom kraju istočno od zida bila sagrađena u istom potezu i manja, po položaju također ugaona, a po obliku drukčija, uglašta kula. Odmah moramo biti načistu s tim da građevina nije pripadala Turcima, jer je kula izgubila namjenu zbog koje je građena, budući da se sada pred zjalima njenih topovnica našao naknadno građeni zid s puškarnicama, pa je time zastrit cilj prema zapadu, što znači da opasnost nije više dolazila odatle, tj. da se situacija izmijenila. Štaviše, sami otvori za topove na kuli sada su zazidani, pa sve govori za preokret u obratno, tj. da su to dogradili Mlečani. A na koje vrijeme možemo primijeniti ovu građevinu, pokazat će nam historija. Do mletačkog dogradivanja nije moglo doći u vrijeme kad se u dugotrajnim čarkanjima Bribir nalazio na takozvanom ničijem tlu, nego kad je Venecija postigla u ovom kraju čvršće pozicije, što se zbilo osvajanjem Skradina god. 1684. Tada je Bribir zastalno došao u mletačke ruke. Turci su još držali Knin do g. 1688, pa izgradivanje fortifikacije na Bribiru poslije te godine više nije bilo potrebno, jer je osvajanjem Knina, rekosmo, turska opasnost bila udaljena. Zato dogradivanje pada u razdoblje u kojemu je prijetila bojazan od provale Turaka iz Knina, a to se sad steže na uski vremenski okvir između god. 1684. i 1688.

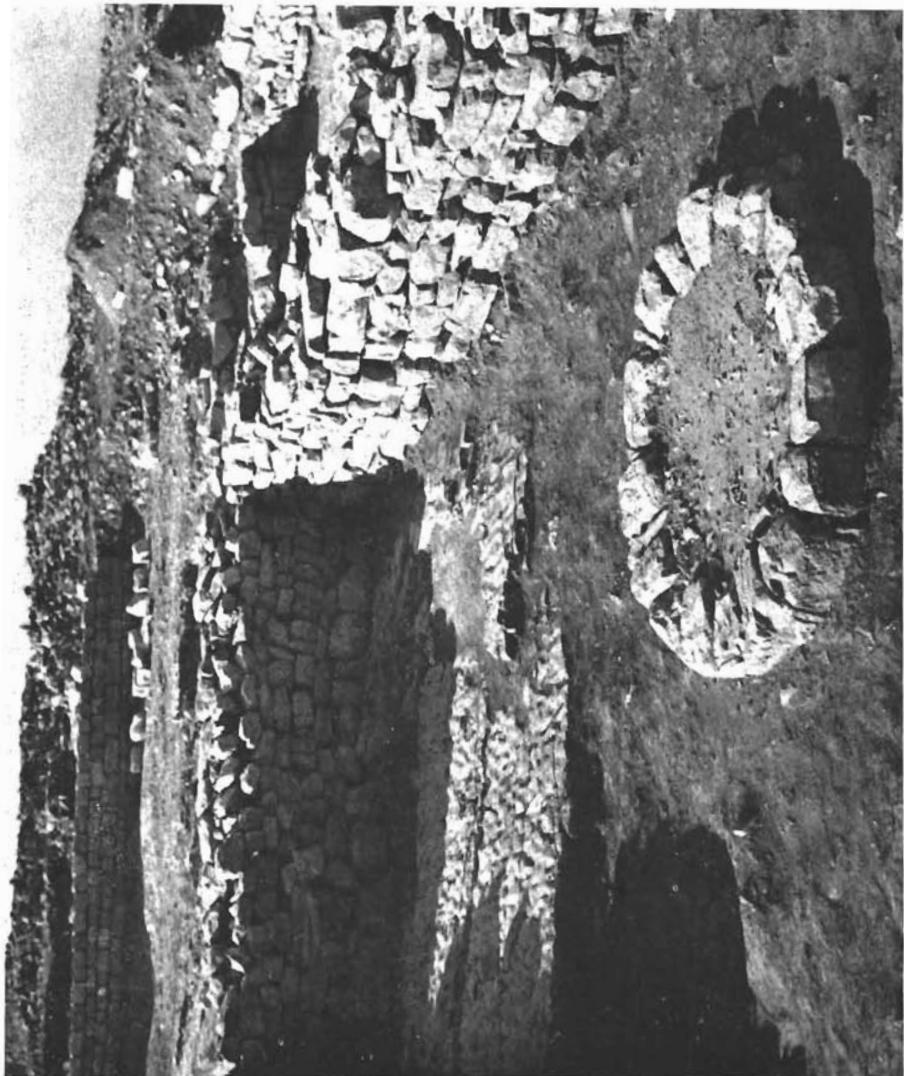
Sl. 22. Recentna nastamba na Bribiru iz kraja XVII stoljeća

U historijatu Bribira smo naveli kako su Glavicu naselili novi stanovačici koncem XVII st. i zadržali se na njoj dok nije minula opasnost od Turaka, pa su zatim napustili Glavicu i formirali današnje selo pod njom. Taj kratki period obnovljenog života na Bribirskoj glavici ostavio je također tragova u građevinama. To je, razumije se, najmlađi i površinski arheološki sloj, koji se ogleda u građenju suho zidanih kućica (sl. 22), koje su bile dijelom ukopane u zemlju, a dijelom su zidovi usuhno bili na površini. Krovne ploče u istraživanju nisu nadene pa to govori da su te kućice bile pokrivene drvljem ili ševarom, kojeg je bilo u barovitom Ostrvičkom polju. U tim kućama pronađeno je oruđe i pribor, kao što su: srpovi, noževi, čavli, potkove, kliješta, lonci, kantar i slično, koji svojom izradbom odaju kasan postanak. Pronađena je i karbonizirana hrana, među kojom se raspoznaće ječam, pšenica, proso i zob.
