## KOR SPLITSKE KATEDRALE

Goran Nikšić

Izvorni znanstveni rad

## THE CHOIR OF SPLIT CATHEDRAL

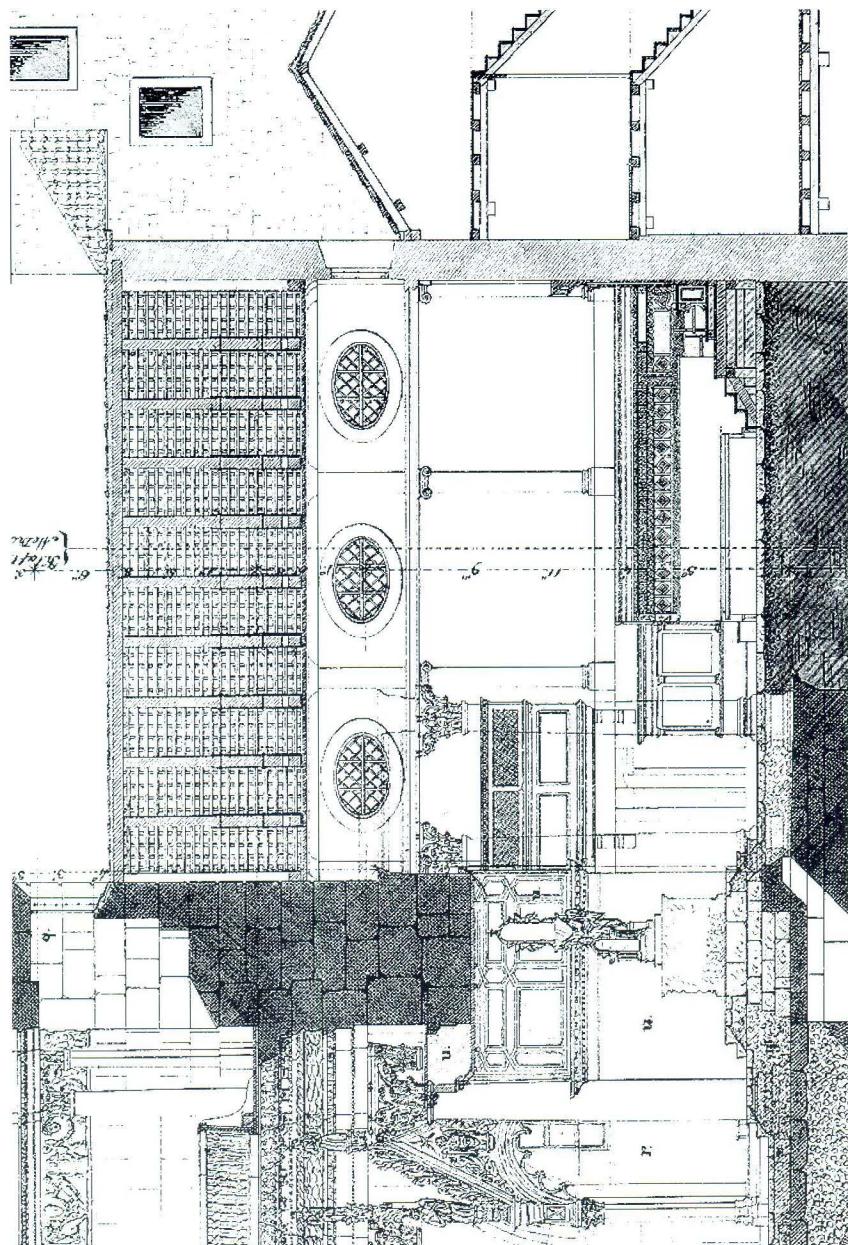
Vjeko Andrić, presjek kroz kor (1852.)

su zapadna polja prazna. Na njima su bili postavljeni balkoni na kamenim konzolama koji su dokumentirani u crtežima V. Andrića (1852.) i E. Hébrarda (1912.),<sup>16</sup> kao i na nekoliko umjetničkih slika iz prve polovice dvadesetoga stoljeća. Tragovi odsjećenih konzola još se prepoznaju na razdijelnom vijencu iznad sjevernih i južnih vrata kora. Na te konzole bili su postavljeni podesti balkonâ načinjeni od velikih kamenih ploča od kojih se jedna nalazi položena na pod sjeveroistočnog

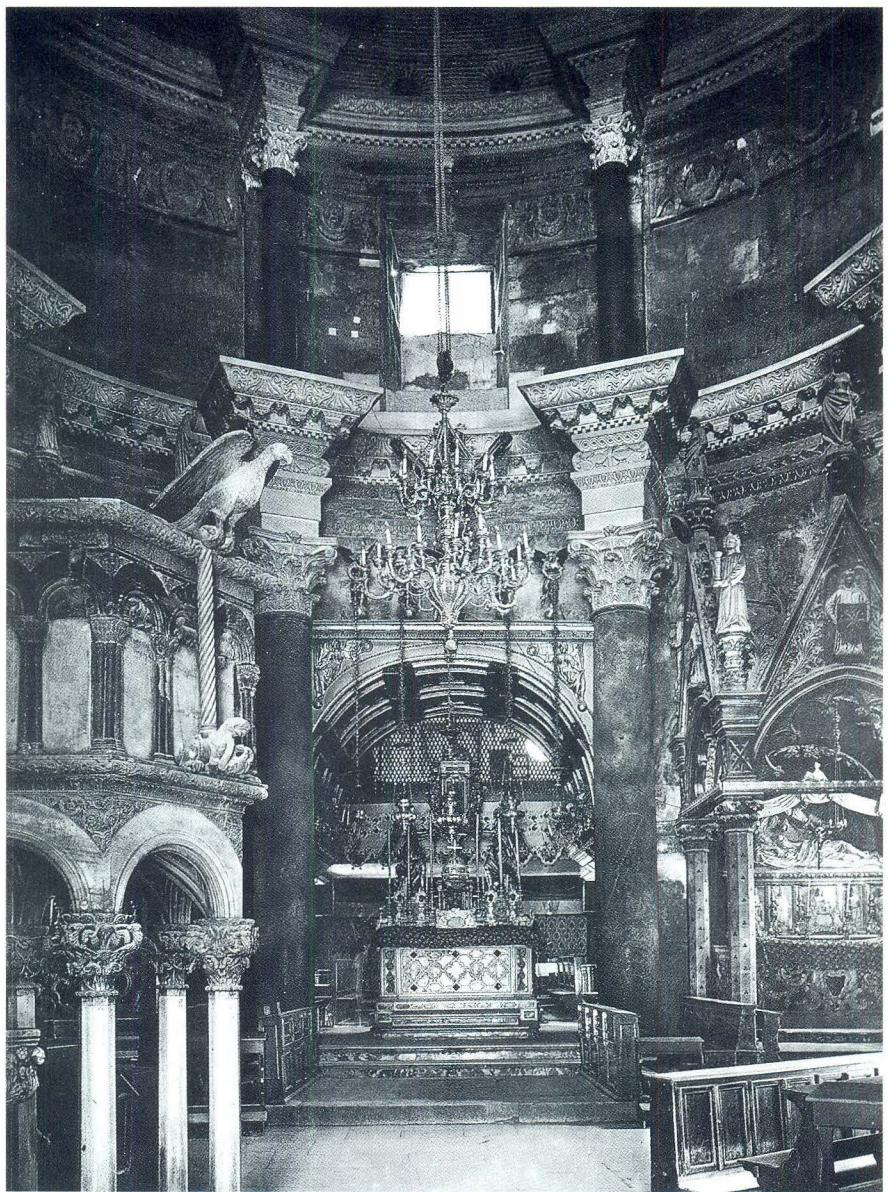
Pogled na glavni oltar. Iza oltara vidi se drvena rešetka pjevališta. Stara fotografija.  
Fototeka Konzervatorskog odjela u Splitu

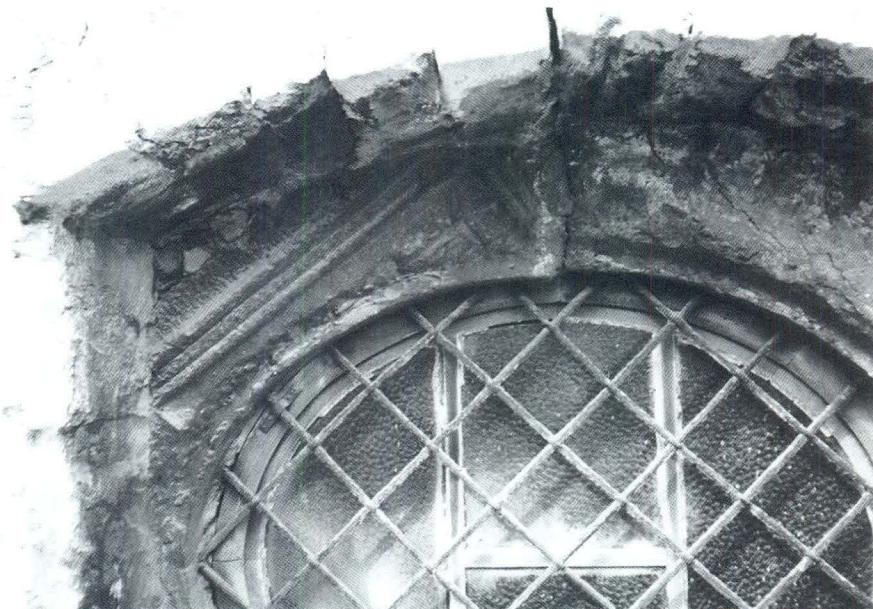
Kameni okvir prozora na sjevernom pročelju s ostatkom antičke profilacije

Ijeno devet ovalnih prozora obrubljenih kamenim okvirima, također bez profilacije. Ti su okviri isklesani iz ploča kasetiranog kamenog stropa periptera Dioklecijanovog mauzoleja, na što ukazuju ostaci plitke profilacije uočljivi na vanjskoj strani prozorâ. Ta je profilacija identična onoj na sačuvanim pločama periptera. Pilastri kojima su odijeljena polja s prozorima završavaju plitkim "kapitelima" jednostavnog konkavnog profila, izvedenim u žbuci, koji se produžuju u žbukani vijenac istog profila. Možda je na ravnom stropu izvorno u štukaturi bilo izvedeno središnje reljefno polje, ali nije preostao nikakav ukras, jer je s obnovama krova mijenjan i strop kora. Sačuvan je pak barokni drveni pozlaćeni luster, a iznad njega je na lancu uz strop pričvršćen drveni reljef golubice Duha Svetoga. Golubica je srebrene boje, a iza nje pozlaćeni oblak i snop svjetlosnih zraka.

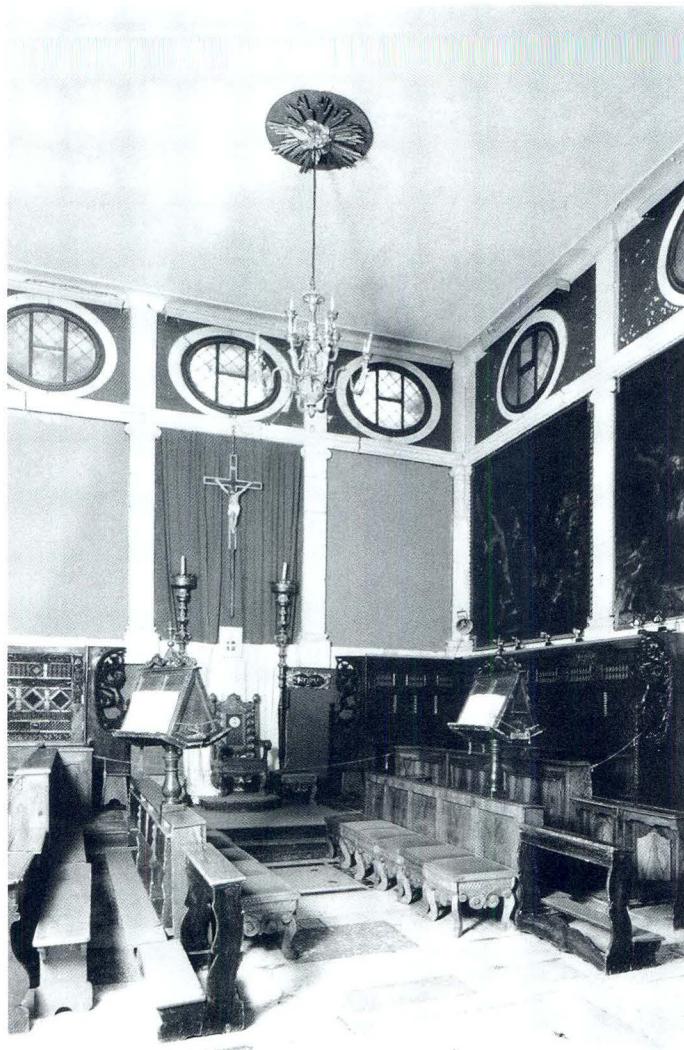
Unutrašnjost kora prije obnove 1999.-2002. godine

kamenog vijenca ispod prozora. Najznačajnija pukotina nastala je na sredini istočnog zida kora, na mjestu iznad antičkog zida koji je ostao ispod temelja kora i preko kojega se istočni zid prelomio. Ta se pukotina otvarala ubrzanim tempom u zadnjih nekoliko desetljeća, nakon spomenutih arheoloških istraživanja.

Deformacijama zidova pridonijelo je i stanje krovišta kora. Drvena građa je dotrajala, a konstrukcija je rezultat nekoliko adaptacija i krpanja. Na spoju sa zidom mauzoleja pokrov od kupe kanalice je prokišnjavao. Prokišnjavali su i prozori, a kroz pukotine u zidovima voda je ispirala mort pa su se stvorile velike šupljine.

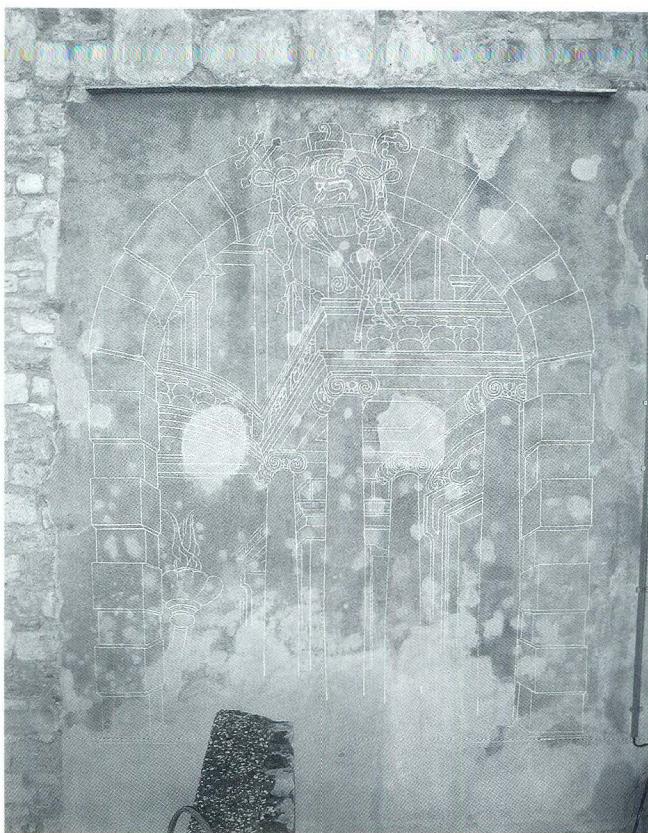
Crtež u žbuci na sjevernom pročelju kora

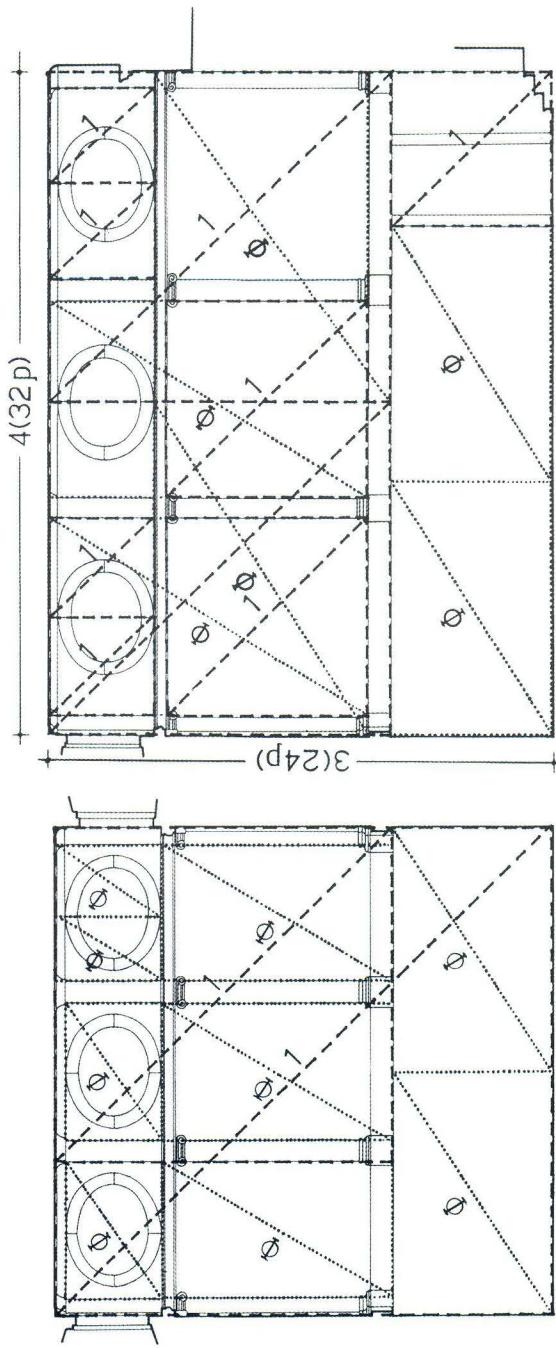
Poprečni i uzdužni presjek kora s proporcijском shemom

nje čitavog volumena i pojedinih zidova. Naizgled jednostavan zadatak podjele zidnih ploha na tri horizontalna i tri vertikalna regista riješen je znalačkim korištenjem proporcijskog sustava temeljenog na kvadratu i pravokutniku zlatnog reza. Osnovna proporcija istočnog zida je kvadrat, a raščlamba je izvedena kombinacijom pravokutnika zlatnog reza. Kod uzdužnih zidova postupak je sličan, samo što je tu zlatni rez poslužio za osnovne proporcije, dok je kvadrat korišten kod podjele ploha na pojedina polja. Na taj je način uspostavljena čvrsta veza između proporcija zidova različitih dimenzija, pa se i međusobne razlike u veličini slika (kvadratne na uzdužnim, pravokutne na istočnom zidu) doimaju prirodno i skladno.

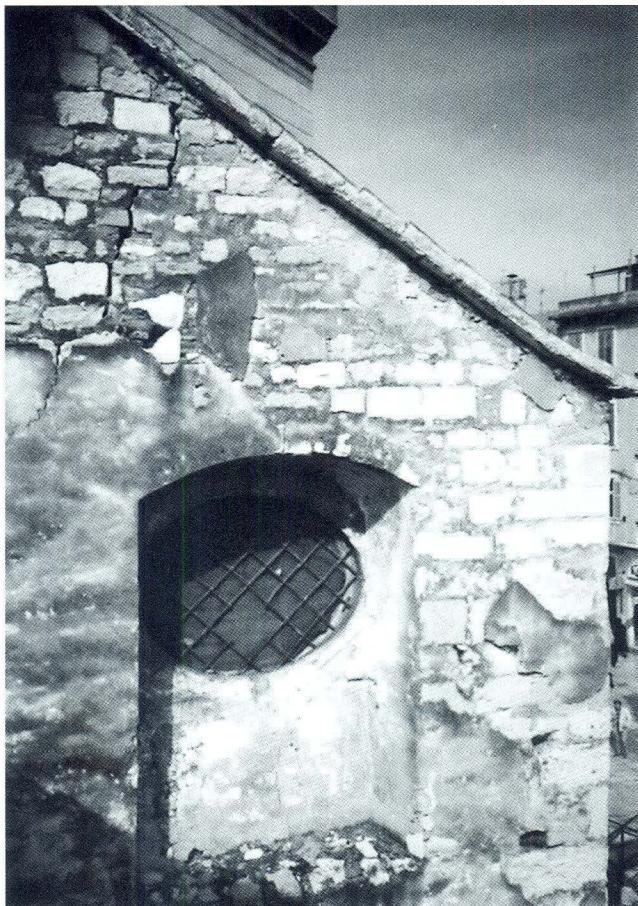
Sjeverni prozor na istočnom zidu kora

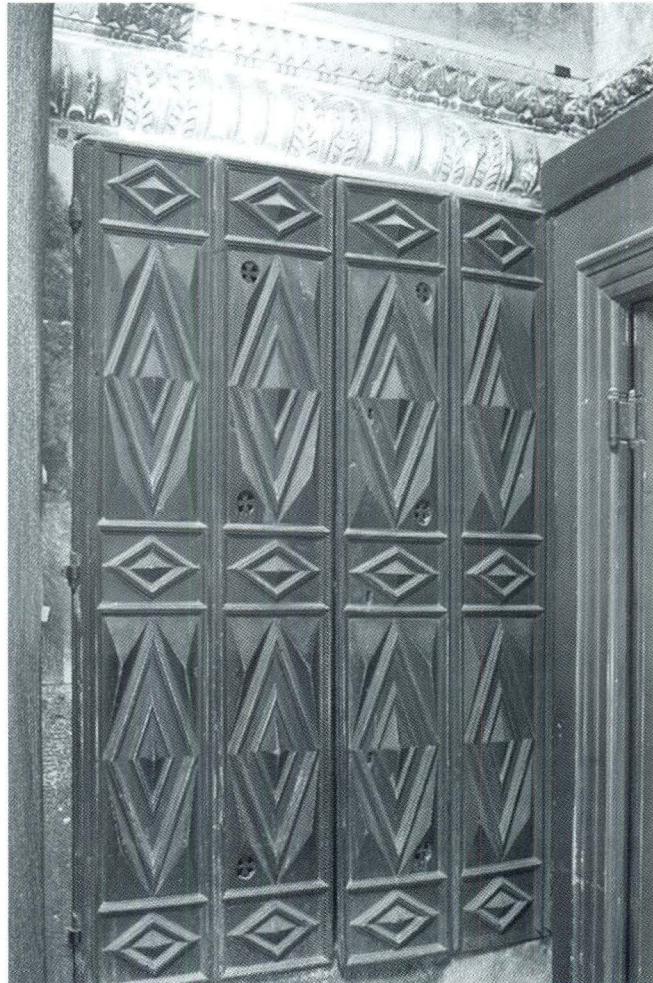
Ormar uz južna vrata katedrale - nekadašnja riznica

istočnom zidu južne pravokutne niše Dioklecijanovog mauzoleja, uz južna vrata katedrale. Taj ormar ima lijepe drvene četverodijelne vratnice s tri brave. Na rubovima ormarske niše postoje tragovi starijih vratnica pa se može prepostaviti da je riznica katedrale bila na ovom mjestu znatno prije De Dominisova vremena. Nadbiskup je u svojoj vizitaciji naredio da se sagradi nova sakristija i da se u nju smjesti riznica, a ispraznjena niša postojeće riznice iskoristi za smještaj jednog oltara. U prvoj Cosmijevoj vizitaciji iz 1682. godine u spomenutom ormaru još se nalaze srebreni predmeti, od kojih se ističe stara srebrena pala s glavnog oltara, te relikvijari. Međutim, već druga Cosmijeva vizitacija iz 1704. godine u tom ormaru, odnosno niši opisuje oltar sv. Jeronima. Stari oltar posvećen tome sveću bio je

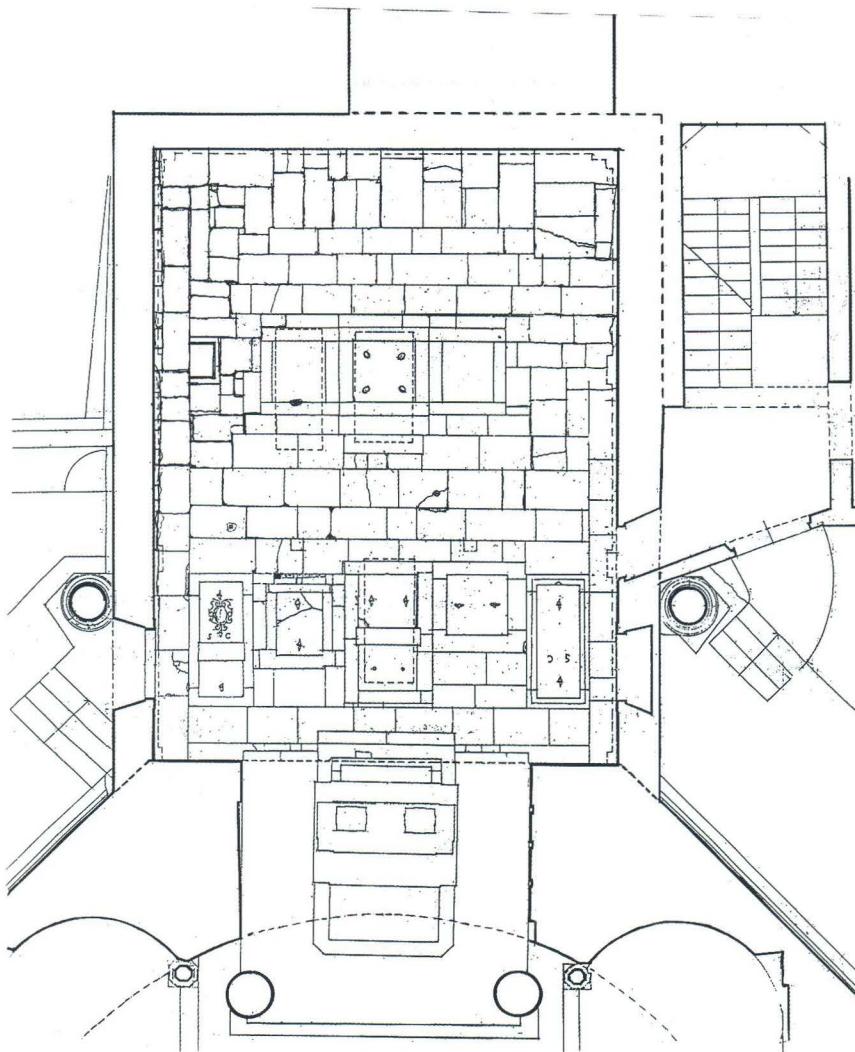
Tlocrt kora s kamenim popločanjem

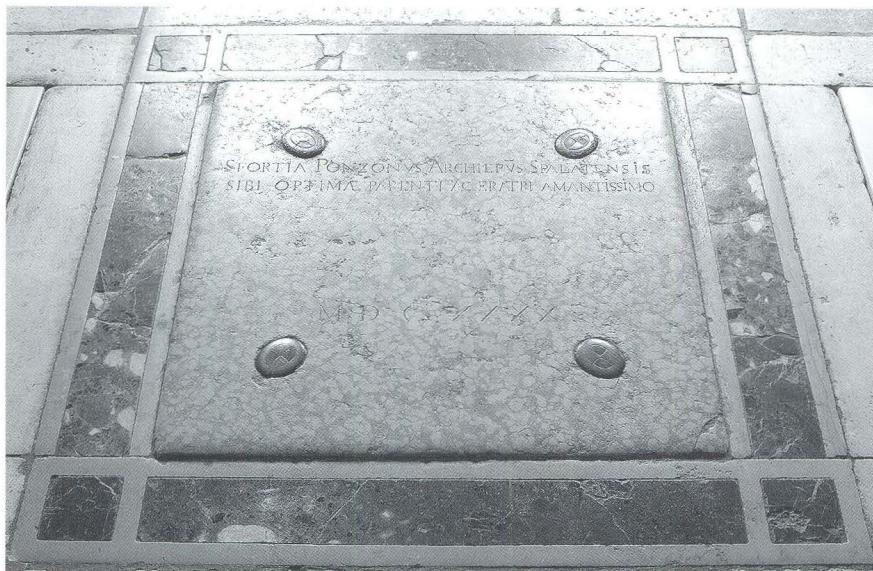
Središnja grobnica nadbiskupa Sforze Ponzonija

tronu, dao je načiniti Sforza Ponzoni, nadbiskup koji je dovršio uređenje kora. Ona se od ostalih ističe bojom poklopac je od crvene rapske breče, a okvir je ukrašen inkrustacijom od zelenog mramora. Iako su, prema natpisu koji je uklesan na poklopcu, u toj grobnici uz nadbiskupa trebali biti pokopani njegova majka i brat, to se nije dogodilo jer su njih dvoje umrli u Veneciji.<sup>41</sup> U istraživanjima krajem 1998. godine u grobnici je pronađen sanduk s cjelovitim kosturom, a ispod njega ispremiješane kosti još najmanje pet osoba. Prema prilozima može se zaključiti da se radi o nadbiskupima.<sup>42</sup>

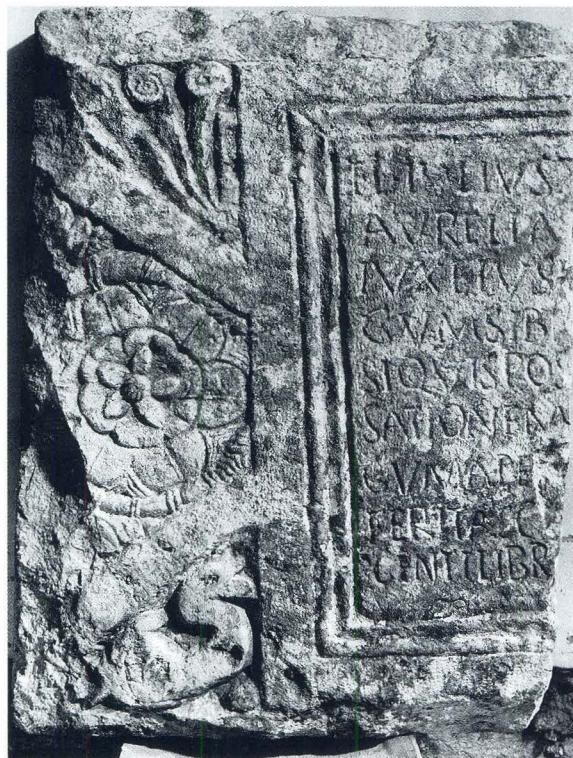
Uломak antičkog sarkofaga pronađen u pločniku kora

Godine 2001., prigodom sanacije pločnika kora koji je zbog slijeganja bio raspucao, izvršena su arheološka sondiranja.<sup>44</sup> Tada je u jugoistočnom uglu kora pronađen dio antičkog zida koji se proteže u pravcu istok-zapad uz južni zid kora, kao i grobovi koji su stariji od kora. Nešto dalje od te sonde prema zapadu izvađena je jedna od kamenih ploča pločnika. Pokazalo se da je ona dio prednje strane antičkog sarkofaga. Sačuvan je lijevi dio *tabulae ansatae* isklesane u plitkom reljefu, u kojoj je fragment natpisa. Prikaz dupina u donjem lijevom uglu možda ukazuje na ranokršćansku pripadnost sarkofaga. O nalazu triju mramornih fragmenata bit će riječi nešto kasnije.

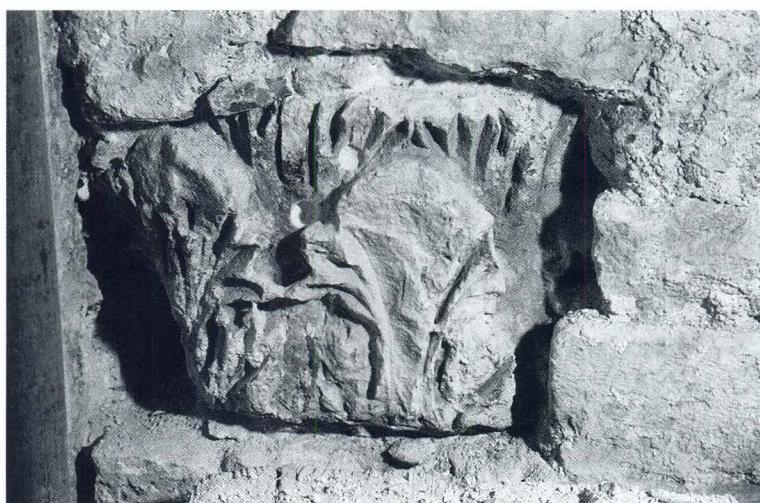
Uломак korintskog kapitela ugrađen u istočni zid kora

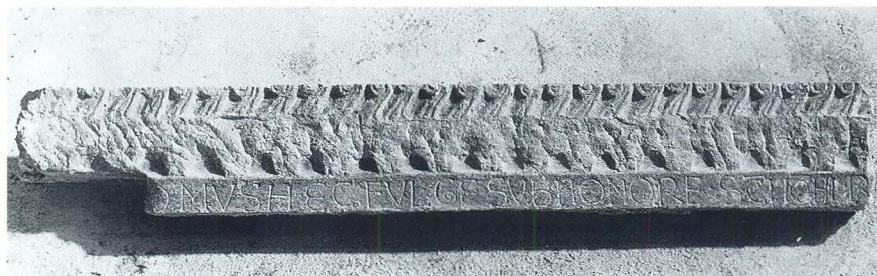
Greda oltarne pregrade pronađena u okviru Natalisove grobnice

Treća spolja od prokoneškog mramora izvađena je iz okvira Natalisove grobnice. To je u stvari greda oltarne pregrade koja je s gornje strane sužena, a u donjem lijevom uglu zasjećena da bi se prilagodila položaju u okviru grobnice. Lice je podijeljeno u tri zone. Gornji pojaz sastoji se od niza kuka nagnutih udesno, po čemu zaključujemo da se radi o gredi s lijeve strane pregrade. U sredini je bio red arkadica koje su teško oštećene. Donji je pojaz glatko obrađen i u njemu je uklesan sljedeći natpis:

[...D]OMVS HEC FVLGE SVB HONORE S̄CI IŌHI B[APTISTAE...]

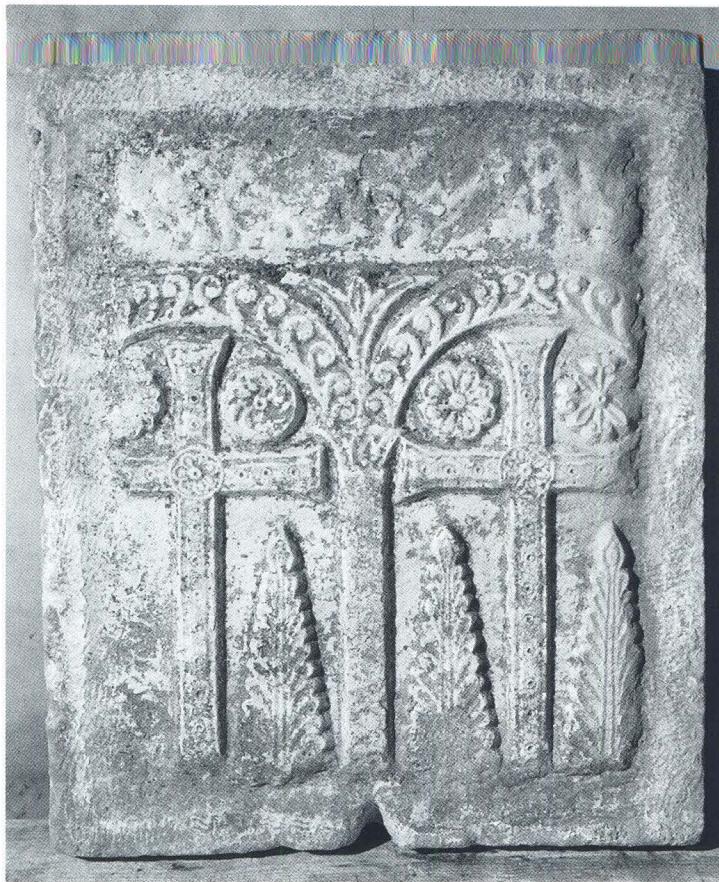
Plutej predromaničke oltarne pregrade pronađen u grobnici sjeverno od Ponzonijeve

Iako su ploče po osnovnom rasporedu ornamenta potpuno istovjetne i padaju istom vremenu, po načinu obrade jasno je da se radi o dva klesara. Ploča sjeverne grobnice ukrašena je uz očigledan strah od praznog prostora, pa su gotovo sve površine ispunjene reljefom, dok su na drugoj ploči pojedini motivi ponešto uži, a detalji preciznije klesani. Bliske analogije opisanim plutejima mogu se pronaći u pregradama crkve sv. Mihovila in ripa maris, sv. Lovre u Pazdigradu, sv.

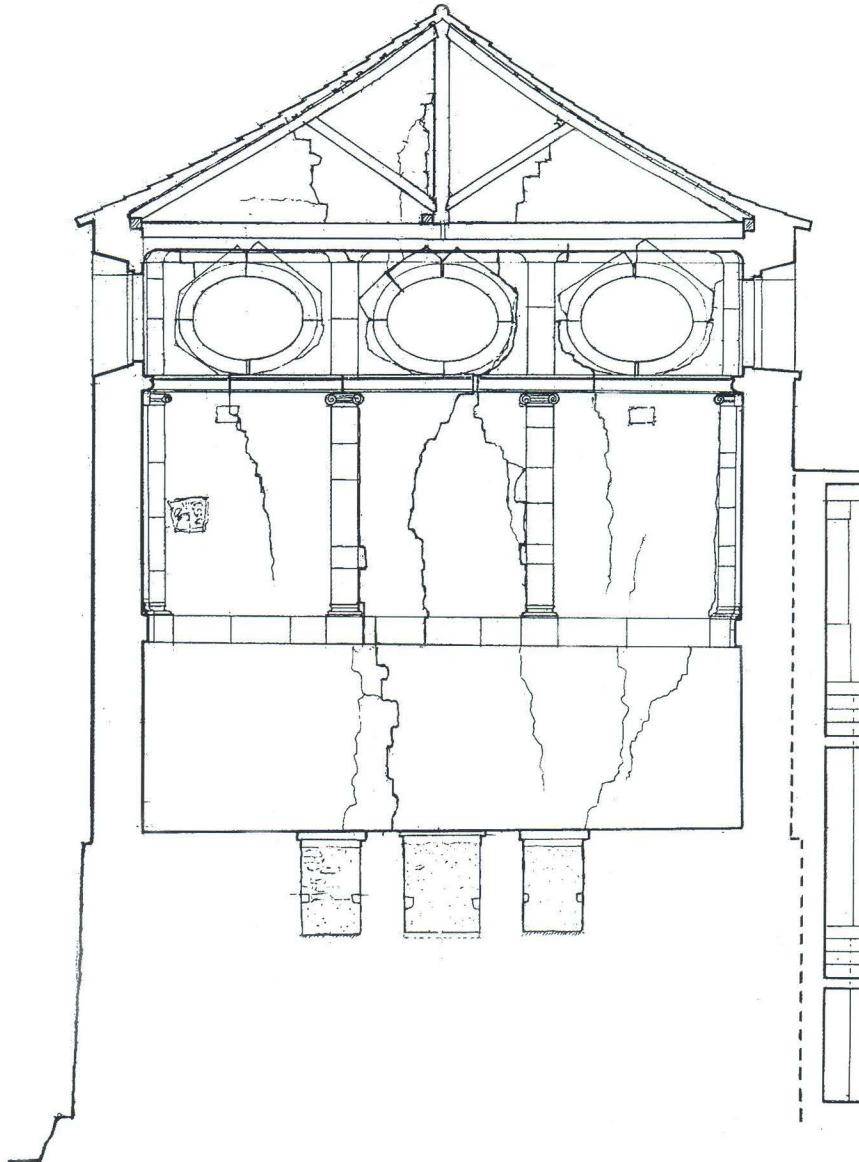
Poprečni presjek s pogledom na istočni zid

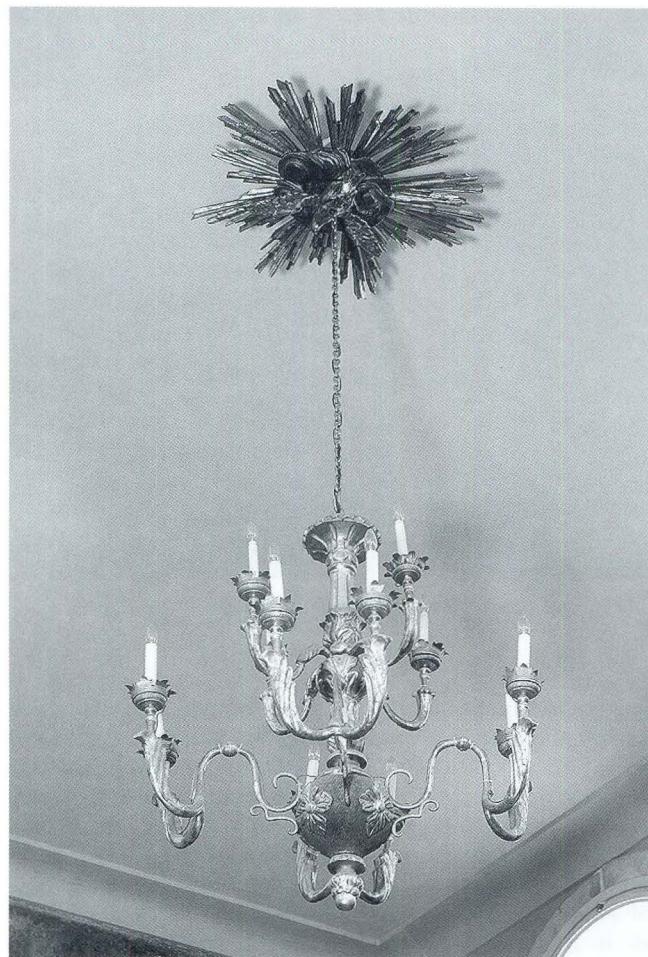
Restaurirani barokni luster

Umjetna rasvjeta u obnovljenom koru će biti dvojaka. Pozlaćeni drveni barokni luster koji daje opće svjetlo je restauriran i vraćen u središte stropa, zajedno s posrebrenom golubicom Duha Svetoga koja lebdi pod stropom okružena oblakom i pozlaćenim zrakama. Umjetnine će biti posebno osvijetljene reflektorima male snage. Strop kora obojan je bijelom bojom čime se dnevno svjetlo koje ulazi kroz visoko postavljene prozore maksimalno reflektira i usmjerava prema dolje. Zidovi su, naprotiv, obojani u sivo nijansu koja kontrastira svijetlom tonu

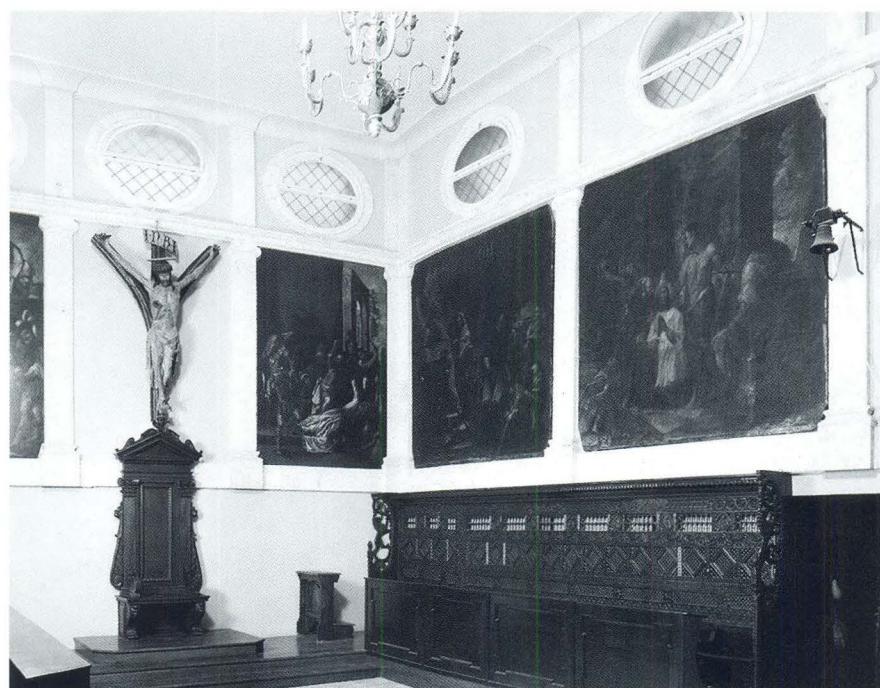
Unutrašnjost kora nakon obnove

Fragmenti srednjovjekovnog crkvenog namještaja koji su pronađeni za vrijeme konzervatorskih radova postavljeni su na slobodnom dijelu sjevernog zida kora. Tu je stvoren svojevrsni mali lapidarij, koji svjedoči o složenoj povijesti katedrale i brojnim mijenama uređenja njezine unutrašnjosti. Na taj se način prvi put odstupilo od uobičajene prakse sklanjanja arheoloških nalaza u muzeje.<sup>53</sup>
