UTVRĐIVANJA CRKVE I HOSPICIJA SV. VENERANDE U HVARU U PRVOJ POLOVINI 19. STOLJEĆA

Ambroz Tudor

Izvorni znanstveni rad

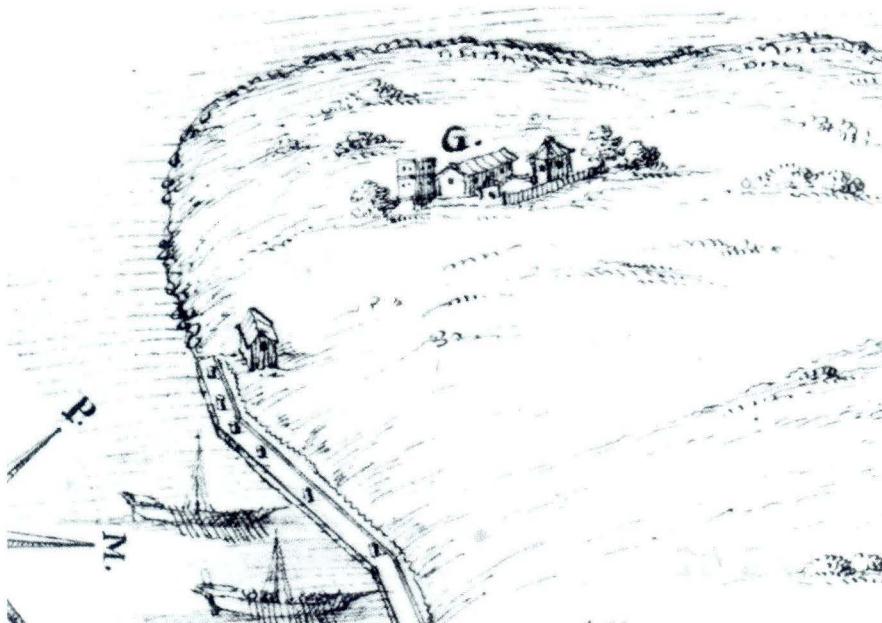
G. Santini, Veduta Hvara, detalj, 1668. g.

Takav zaključak se nameće iz usporedbe prikaza sklopa crkve i hospicija na vedutu mletačkog vojnog inženjera Giuseppea Santinija iz 1668. godine s kasnijim prikazima i poznatim arhivskim podacima. Na Santinijevoj veduti se vidi crkva pravokutnog tlocrta, usmjerenica u pravcu istok-zapad i pokrivena dvovodnim krovistem. Na crkvi nema apside. Uz jugoistočni ugao crkve dižu se prizemlje i prvi kat započetog zvonika. Jednokatnica, približno kvadratnog tlocrta, pokrivena četverovodnim krovom, nalazi se sjeverno od crkve. Sklop je ograđen zidom koji je na sjeveroistočnom uglu, pojačan malom kulom, pokrivenom četverovodnim krovom. Santinijev prikaz se u osnovnim crtama, kao što su tlocrtni raspored i gabariti građevina, može smatrati pouzdanim jer su crkva i hospicij značajni za funkciranje Hvara kao mornaričkog uporišta Venecije na Jadranu, a građevine takvog značenja predmet su Santinijevog zanimanja.

Nasuprot tome, detalji, kakvi su nedostatak polukružne apside ili prikazani otori na građevinama, nisu pouzdani jer ih Santini i na drugim bolje prikazanim građevinama na veduti tek shematisirano naznačuje.¹⁵

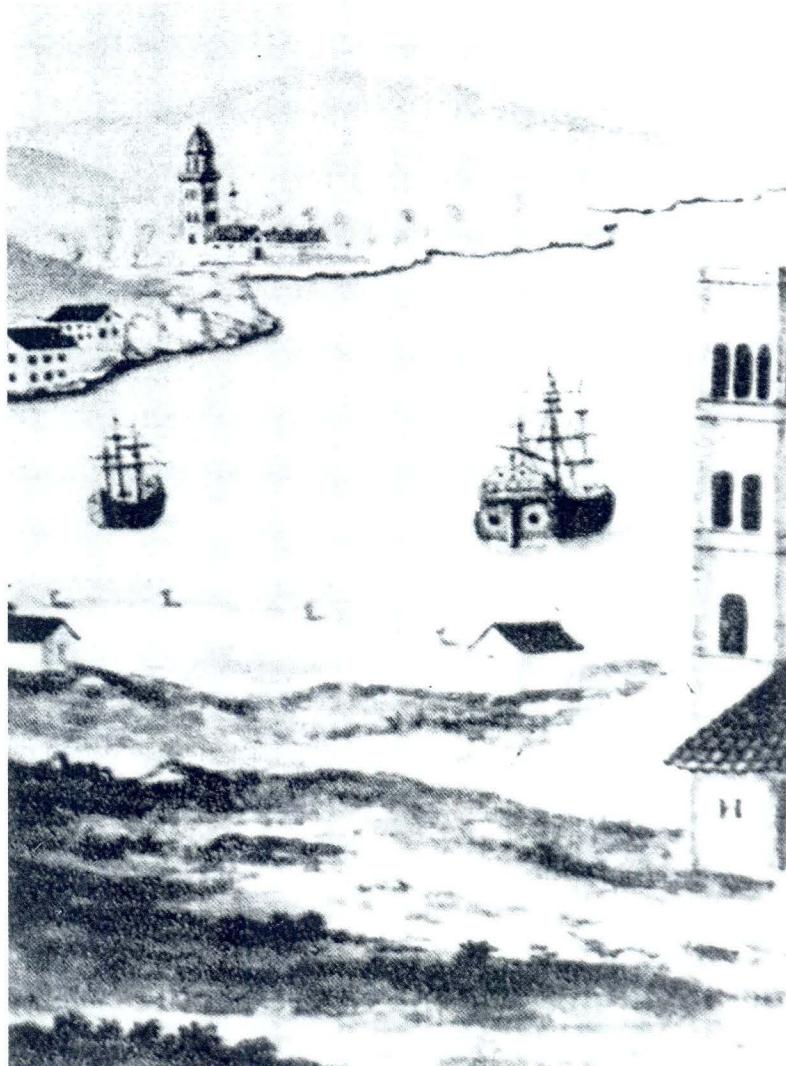
G. Juster, Veduta Hvara, detalj, 1708. g.

Justerova veduta iz 1708. godine prikazuje samo polukružnu apsidu i nedovršeni zvonik kojemu nedostaje završna loža s kupolom. Najbolji prikaz sklopa samostana i hospicija dan je na Reineroj veduti iz 1829. godine. Iako je nastala poslije većih oštećenja sklopa u borbama Francuza i Rusa 1807. godine, veduta prikazuje sve glavne zgrade prije austrijskih zahvata 1830-31. godine, kada je sklop doživio najveće izmjene. Crkva je prikazana bez krova. Zvonik je prikazan cijelovit, osim završne kupole koja je, vjerojatno, nestala u bombardiranju sklopa 1807. godine. Ogradni zid na sjeveru sklopa nema puškarница, a prekinut je nedaleko od jednokatnice koja se nalazi na sjeverozapadnom dijelu sklopa.

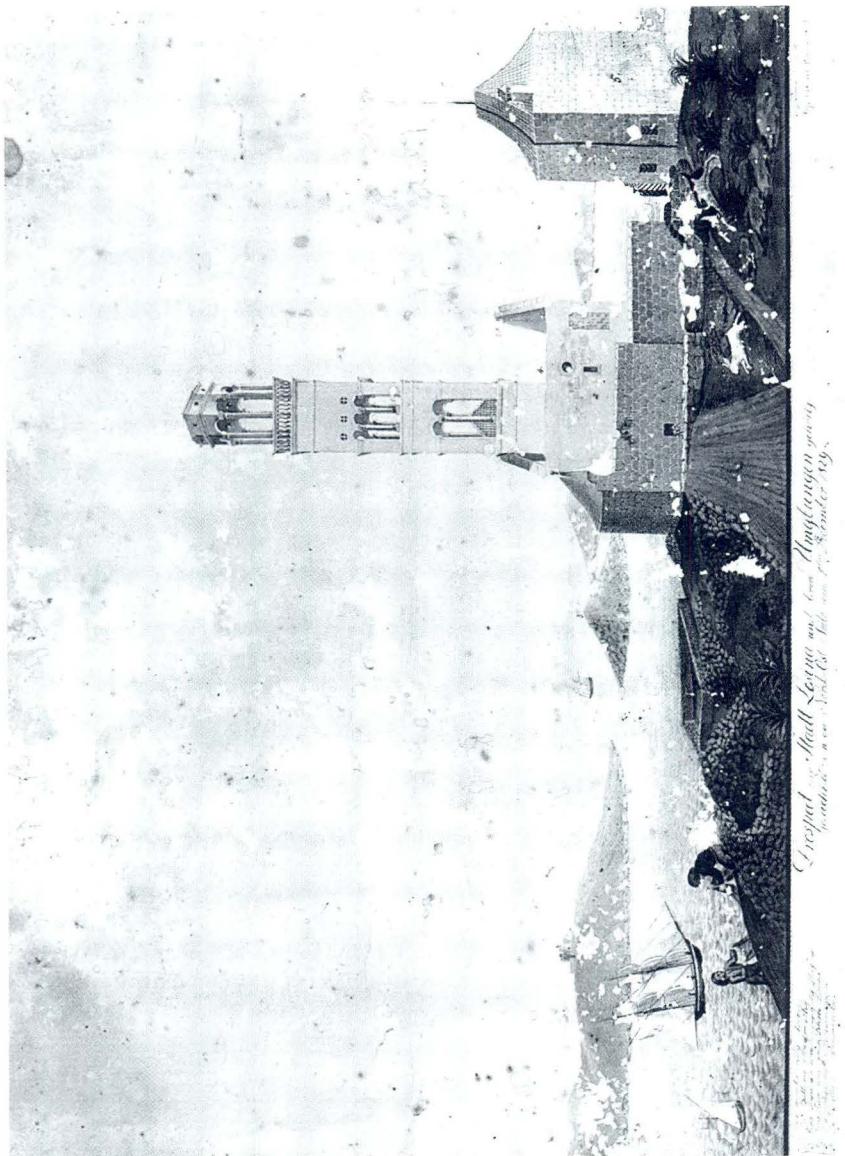
N. Reiner, Veduta Hvara, detalj, 1829. g.

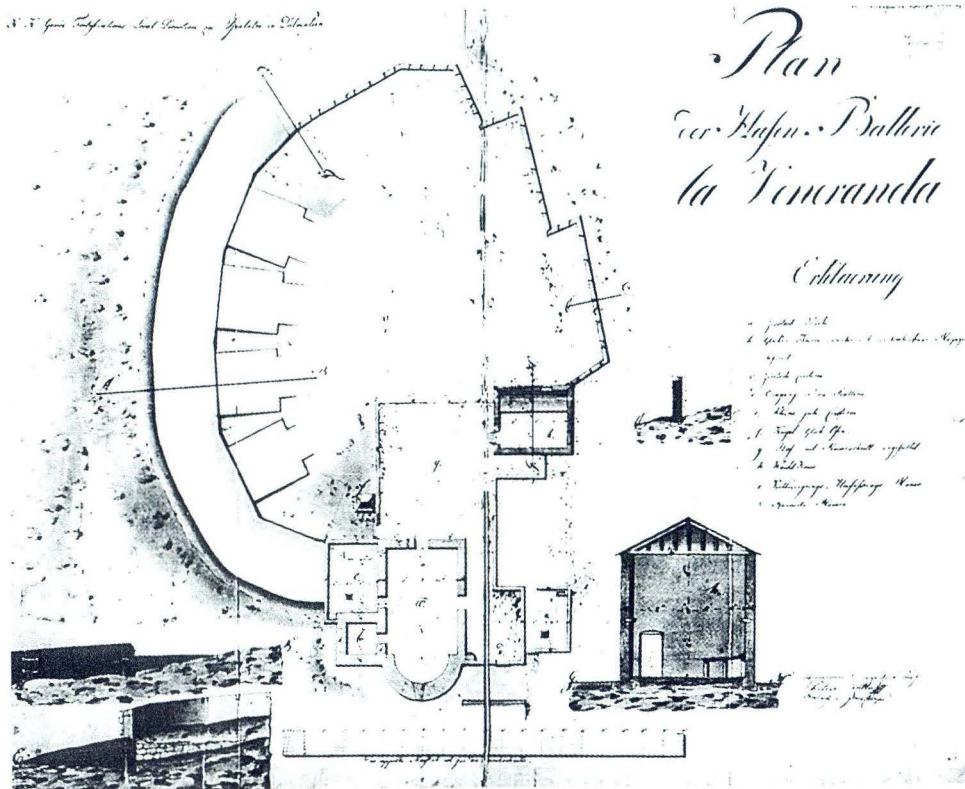
Tlocrt sklopa Sv. Venerande s presjecima, ing. Anton Zeitler, Državni arhiv Beč
 (Plan der Hafen Batterie la Veneranda-Inl. C III, No. 13a)

Francuski nacrti tvrđava nisu poznati, ali su sačuvani snimci postojećeg stanja tvrđava, koje su izradili austrijski vojni inženjeri prilikom priprema za zahvate na jednoj i drugoj tvrđavi 1830-31. godine.³¹ Tlocrt postojećeg stanja sklopa hospicija Sv. Venerande i nove tvrđave, koji su spojeni u novu cjelinu, nije datiran, ali je sigurno nastao kratko prije 1830. godine. Danas se čuva u Državnom arhivu u Beču pod imenom *Plan der Hafen Batterie la Veneranda i signaturom Inl. C III, No. 13a*. Izradio ga je inženjerijski natporučnik Anton Zeitzer koji se potpisuje na nacrtu.

Nacrt je važan zbog dva razloga: donosi precizan tlocrtni izgled sklopa crkve i hospicija Sv. Venerande, uz presjek same zgrade hospicija, i tlocrt fortifikacijskih zahvata koje su Francuzi izveli 1811. godine, uz presjeke obrambenog zida na sjeveru tvrđave i nasipa s topovskim ležajima na jugu.

Prikaz sklopa hospicija Sv. Venerande nepouzdan je samo u pitanju pravca pružanja sjevernog dijela ogradnog zida. Na tlocrtu se sjeverni dio ogradnog zida pruža od spoja s istočnim dijelom zida prema zapadu gdje se ubrzo pod pravim kutom prelama prema jugu, stvarajući proširenje između zida i istočnog dijela južnog pročelja crkve. Potom se ponovno prelama pod pravim kutom i nastavlja pružati prema zapadu, odnosno prema jugoistočnom uglu zgrade hospicija, stvarajući uski prolaz između crkve i zida. Kratko prijeугла zgrade hospicija ponovno se prelama pod pravim kutom prema sjeveru, da bi se ubrzo opet prelomio pod pravim kutom prema zapadu i spojio se sa zgradom hospicija na sjevernom dijelu istočnog pročelja, stvarajući uski džep između ogradnog zida i južnog dijela istočnog pročelja zgrade hospicija. Na samom početku sjevernog dijela ogradnog zida, s vanjske strane dijela zida koji zatvara proširenje između zida i crkve, nalazi se ogradieni prostor s krunom zdanca, koji nije spojen s ogradnim zidom sklopa. Iz njegovog sjeverozapadnog ugla prema zapadu se pruža ruševni zid, *Ruinirte Mauern*, kako stoji u legendi uz nacrt.

Postojanje ovog srušenog zida upućuje na zaključak da je sjeverni dio ogradnog zida sklopa hospicija Sv. Venerande izvorno imao drugačiji pravac pružanja nego je to prikazano na tlocrtu. Može se pretpostaviti da su prikazani zid sagradili Francuzi 1811. godine nakon što je izvorni zid bio srušen u bici 1807. godine. Poznato je da su tada Francuzi potisnuli Ruse s brda sv. Katarine koji se nalazi sjeverno od sklopa hospicija, u njegov unutrašnji prostor. Glavnina borbi odvijala se u sjevernom dijelu sklopa, dakle, Rusi su otpor pružali upravo s ogradnog zida hospicija koji je tada bio većim dijelom srušen i koji austrijski inženjer zatječe kao ruševinu.

Slično sjevernom dijelu ogradnog zida hospicija, i za manju cisternu smještenu u ograđenom prostoru pored samog početka spomenutog zida, može se pretpostaviti da ne pripada izvornom sklopu Sv. Venerande, nego da je sagradena 1811. godine. Zaključak se temelji na činjenici da se nalazi u sjevernom dijelu sklopa koji je 1807. godine srušen, a potom 1811. godine obnovljen, kao i na tome da je krajem dvadesetih godina 19. stoljeća u posve dobrom stanju, za razliku od velike cisterne na južnom dijelu sklopa koja je ruševna i neupotrebljiva.³²

Na istočnom dijelu ogradnog zida nalaze se ulazna vrata u sklop. Pred tim je dijelom zida mala zaravan podignuta za dvije stube u odnosu na visinu okolnog zemljишta. Zid se spaja s crkvom na njenom sjeveroistočnom uglu, točnije na mjestu spoja crkve i apside. S unutrašnje je strane spoj zida i crkve bio pojačan kontraforom polukružnog presjeka.

Crkva, usmjerena u pravcu zapad-istok, pravokutnog je tlocrta s polukružnom apsidom. Zid apside je znatno deblji od zidova crkve. Na sredinama su zapadnog i sjevernog pročelja crkve vrata. Na istočnom su dijelu južnog zida crkve vrata koja vode u zvonik, dok su na sredini istog pročelja vrata koja vode u ograđeno dvorište u kojem se nalazi cisterna. Vrata na južnom pročelju crkve jedina su veza ovog prostora s ostalim dijelom sklopa. Crkva je u trenutku izrade nacrta ruševina, kako je opisuje natuknica u legendi nacrta: *Zerstörte Kircche*. Natuknica uz zvonik govori da se u njegovom prizemlju nalazi skladište streljiva, ali i da u tom trenutku još nije srušen: *Glochen-Thurm, worunter sich ein bonbenfreuer Magazin befindet*.

Od jugozapadnog ugla crkve do otprilike visine zapadnog ruba južnog pročelja zgrade hospicija pruža se ruševni zid koji zatvara glavno dvorište sklopa. Namjena prostora, kao i stanje ogradnog zida opisani su u legendi *Hof, mit Mauerschut angefüllt*. Ogradni zid dvorišta je otvoren na dva mesta: na sredini zapadnog dijela i na istočnom rubu južnog dijela.

Zgrada hospicija je jednokatna, kvadratnog tlocrta i pokrivena četverovodnim krovom. Smještena je na sjeverozapadnom uglu sklopa. Prema prikazanom tlocrtu i presjeku zgrade u prizemlju bila je raščlanjena vratima na istočnom rubu južnog pročelja i prozorom na sjevernom rubu zapadnog pročelja. Južno pročelje na katu nije bilo raščlanjeno. Prema Reinerovoj veduti iz 1829. godine, prizemlje istočnog pročelja bilo je raščlanjeno s dva prozora, ali tlocrt koji treba smatrati pouzdanim ne pokazuje ta dva prozora.

Fortifikacijski zahvat Francuza 1811. godine može se podijeliti na dva osnovna dijela: gradnju zupčaste fortifikacijske trase na sjeveru i s njom spojeni nasipom s četiri topovska ležaja na jugu. Nasip se pruža u smjeru zapad-istok gdje se spaja s ogradnim zidom prostora oko stare cisterne, čime se prostor sklopa hospicija i francuske fortifikacije spaja u zatvorenu cjelinu.

Zupčasta fortifikacijska trasa spaja se sa zgradom hospicija na njegovom sjeverozapadnom uglu. Koso se pruža prema sjeverozapadu, a potom, s prijelomom u dva zubca, prema zapadu. Zatim pod tupim kutom skreće prema jugu gdje se, s jednim malim prijelomom na sredini, spaja s nasipom. Nacrt donosi i jasan presjek zida fortifikacijske trase. Visok je oko dva metra i pri vrhu je zakošen. Gusto je raščlanjen puškarnicama koje se široko otvaraju prema unutrašnjem licu zida, a na vanjskom licu imaju oblik uskog izduženog pravokutnika.

Zemljani nasip s topovskim ležajima u blagom se luku pruža južnim dijelom tvrđave. Istraživanja su pokazala da je sredina nasipa od nabijene ilovače, a na mekoj vanjskoj ovojnici bilo je posadeno nisko raslinje koje je cijeli nasip činilo čvršćim. Profil nasipa prikazan je na presjeku u lijevom donjem uglu austrijskog nacrta s kraja dvadesetih godina 19. stoljeća. Topovski ležaji su bili niži od nasipa, odvojeni od njega niskim kamenim zidom. Tlocrt ležaja bio je kvadratan, a završavali su pravokutnim lijevcima okrenutima prema unutrašnjem prostoru tvrđave. Nasip je najvećim dijelom širine bio blago nagnut prema jugu, a potom se oštra škarpa spuštala prema njegovom dnu.

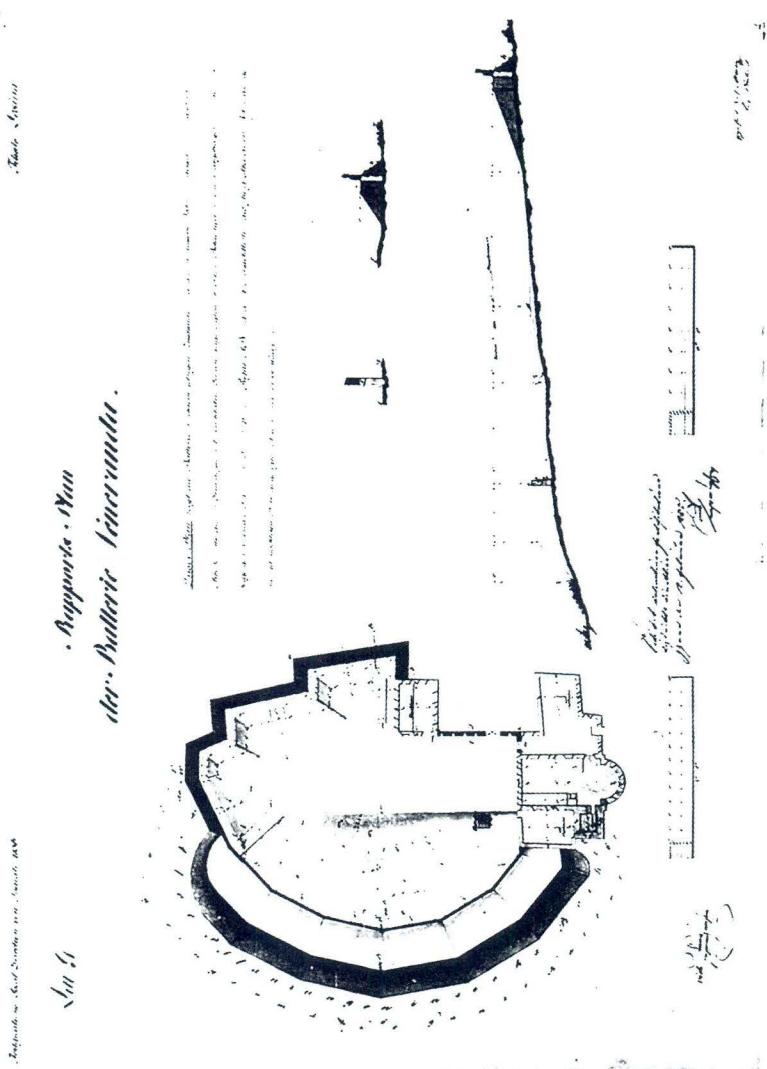
Tloet sklopa Sv. Venerande s presjecima, 1837. g., Državni arhiv Beč
(Raports Plan der Batterie Veneranda-Int. C III, No. 13)

Ostatke sklopa hospicija Sv. Venerande i fortifikacijske zahvate Francuza iz 1811. godine ponovno nadograđuju Austrijanci 1830-1831. godine.³³ Razvoj balistike je naveo Austrijance da ojačaju fortifikacijsku trasu i nasip iz 1811. godine, te da ostatke hospicija i crkve pretvore u aktivni dio utvrde, otvarajući puškarnice u gotovo svim dijelovima nekadašnje crkve i hospicija. Tada je srušen zvonik crkve do visine prvog kata, zbog mogućnosti da bude oboren od strane neprijateljskog topništva, što bi u unutrašnjosti tvrđave napravilo velike štete. Austrijski zahvat je dokumentiran nacrtom iz 1837. godine. Nacrt se također čuva u Državnom arhivu u Beču pod imenom *Rapports Plan der Batterie Veneranda i signaturom Inl. C III, No 13.*

Ponovno su se najveće izmjene dogodile u sjevernom dijelu nekadašnjeg hospicija. Prvac pružanja ogradnog zida oko sklopa, koji se u francuskoj fazi fortificiranja na nekoliko mjesta prelama pod pravim kutom, a ograđeni prostor s manjim zdencem ostavlja izvan cjeline tvrđave, Austrijanci su znatno pojednostavnili. Poprečni je zid koji je odvajao prostor s manjim zdencem od ostatka srušen, a bočni su zidovi produženi, čime je nekada odvojeni prostor povezan s cjelinom. Ukinut je manji džep kraj južnog dijela istočnog pročelja zgrade hospicija, a ogradni zid je izravno povezan s jugoistočnim uglom zgrade. Najveći dio ogradnog zida raščlanjen je puškarnicama, a u središnjem dijelu otvorena su nova vrata. Pored starih ulaznih vrata, na istočnom dijelu zida, sagrađen je manji propugnaculum, a polukružna je kontraforsa na spoju ogradnog zida i crkve ukinuta. Otvorena su nova vrata na istočnom rubu sjevernog pročelja crkve, a u

unutrašnjosti crkve je sagrađeno stubište do vrata koja vode do ograđenog prostora sa starom cisternom. Sva pročelja crkve, osim dijela južnog pročelja što ga pokriva zvonik, i apsida raščlanjeni su puškarnicama.

Između ogradnog zida oko stare cisterne i dvorišta tvrđave probijen je prolaz. Mala prizemnica s četverovodnim krovom ostala je na mjestu, ali je ne-stao ruševni zid koji je zatvarao dvorište između crkve i hospicija. Između sjeverozapadnog ugla crkve i ogradnog zida na sjevernom dijelu sklopa podignut je zid s vratima na sredini. Zgrada nekadašnjeg hospicija također je utvrđena otvaranjem puškarnica u prizemlju svih pročelja, a vidljivo je i otvaranje novog prozora na prizemnom dijelu južnog pročelja.

Potpuno je izmijenjena zupčasta fortifikacijska trasa. U tlocrtu je najvećim dijelom ostala ista, osim što se spoj sa sjeverozapadnim uglom zgrade nekadašnjeg hospicija više ne pruža koso prema sjeverozapadu nego ravno prema sjeveru. Takvu promjenu je omogućilo otvaranje puškarnica na sjevernom pročelju zgrade nekadašnjeg hospicija odakle se mogao braniti novonastali mrtvi ugao.

Zid iz francuske faze utvrđivanja, koji je bio ravan s blagim zakošenjem na vrhu i u cijeloj dužini trase raščlanjen je s puškarnicama, Austrijancima je poslužio kao osnova za gradnju puno jače fortifikacijske trase koja je mogla izdržati topnički a ne samo pješački napad. Oni su s vanjske strane starog zida sagradili kamenu škarpu, dok su s unutrašnje strane podigli zemljano rampu koja je bila zaravnata na vrhu, što je braniteljima tvrđave omogućavalo da stoje i prolaze uz sam zid. Rampa je s unutrašnje strane bila ojačana zemljanim škarpom. Vanjsko i unutrašnje ojačanje trase bilo je podignuto do visine dvije trećine starijeg zida, tako da su se prijašnje puškarnice našle pokrivenе. Na vrhu zida su dograđeni prsobrani s novim puškarnicama.³⁴

Na zemljanim nasipu s topovskim ležajima, s južne strane tvrđave, također je došlo do promjena. Stari topovski ležaji su ukinuti, a prema novom nacrtu na nasipu je predviđeno pet topova, za razliku od prijašnja četiri. Zemljana škarpa nasipa je proširena i, kako legenda uz nasip kaže, na njoj je predvidena sadnja sedam redova oštrog bilja.
