PALAČA GOZZE-GUČETIĆ U ULICI SVETOG JOSIPA U DUBROVNIKU (DOSAD NAZIVANA MARTINUŠIĆ)

PATRICIJA VERAMENTA-PAVIŠA

SAŽETAK: Budući da dosad nisu poznati arhivski podaci po kojima bi se mogao identificirati naručilac izgradnje i odrediti godina nastanka, u radu se analizira izvorna pripadnost palače Gozze-Gučetić (dosad zvane Martinušić), te njezine stilske odrednice. Utvrđuje se da pripada reprezentativnoj renesansnoj stambenoj arhitekturi s elementima renesansnog klasicizma nastaloj u drugoj polovici ili na samom kraju 16. stoljeća. Palača je izgorila na dan Svetog Nikole 1991. godine, kada su Jugoslavenska armija, Srbi i Crnogorci u agresiji na Hrvatsku sustavnom paljbom iz artiljerijskog oružja bombardirali Dubrovnik. Prikazani su rezultati konzervatorskih, arheoloških i restauratorskih istraživanja te su iznesene smjernice za njezinu obnovu.

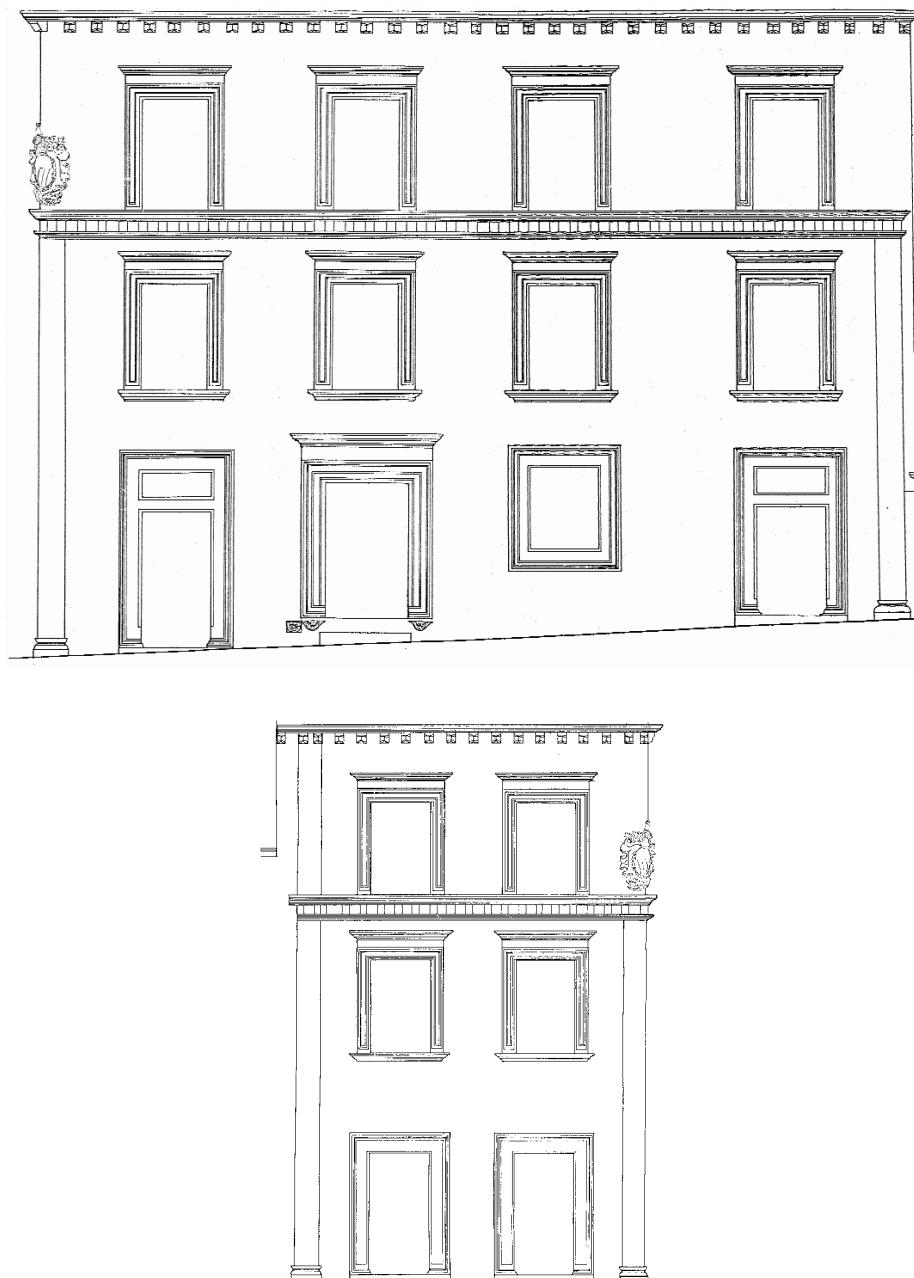
Slika 1. Sjeverno i zapadno pročelje palače

Palača Gozze-Gučetić smjestila se gotovo na sredini Ulice od puča, na njezinoj južnoj strani i na samom raskrižju s Ulicom Svetog Josipa (nekad ulica Vrata Celenge). U katastarskim kartama označena je kao čestica zgrade 1391 (katastarska čestica 4232) k.o. Dubrovnik. Svojim položajem tvori početni dio istočnog stambenog niza u Ulici Svetog Josipa, kojoj je okrenuto i njezino glavno pročelje pa stoga i nosi adresu Svetog Josipa br. 1. Tlocrtna površina iznosi joj 153 m² a sastoji se od prizemlja, dva kata i potkovlja. Sveukupna površina njezinih prostora iznosila je 448 m². Prizemlje je većim dijelom imalo javnu funkciju (trgovine, spremište) a u njemu je bio smješten i prilaz prostorima na katovima koji su bili namijenjeni stanovanju (slika 1).

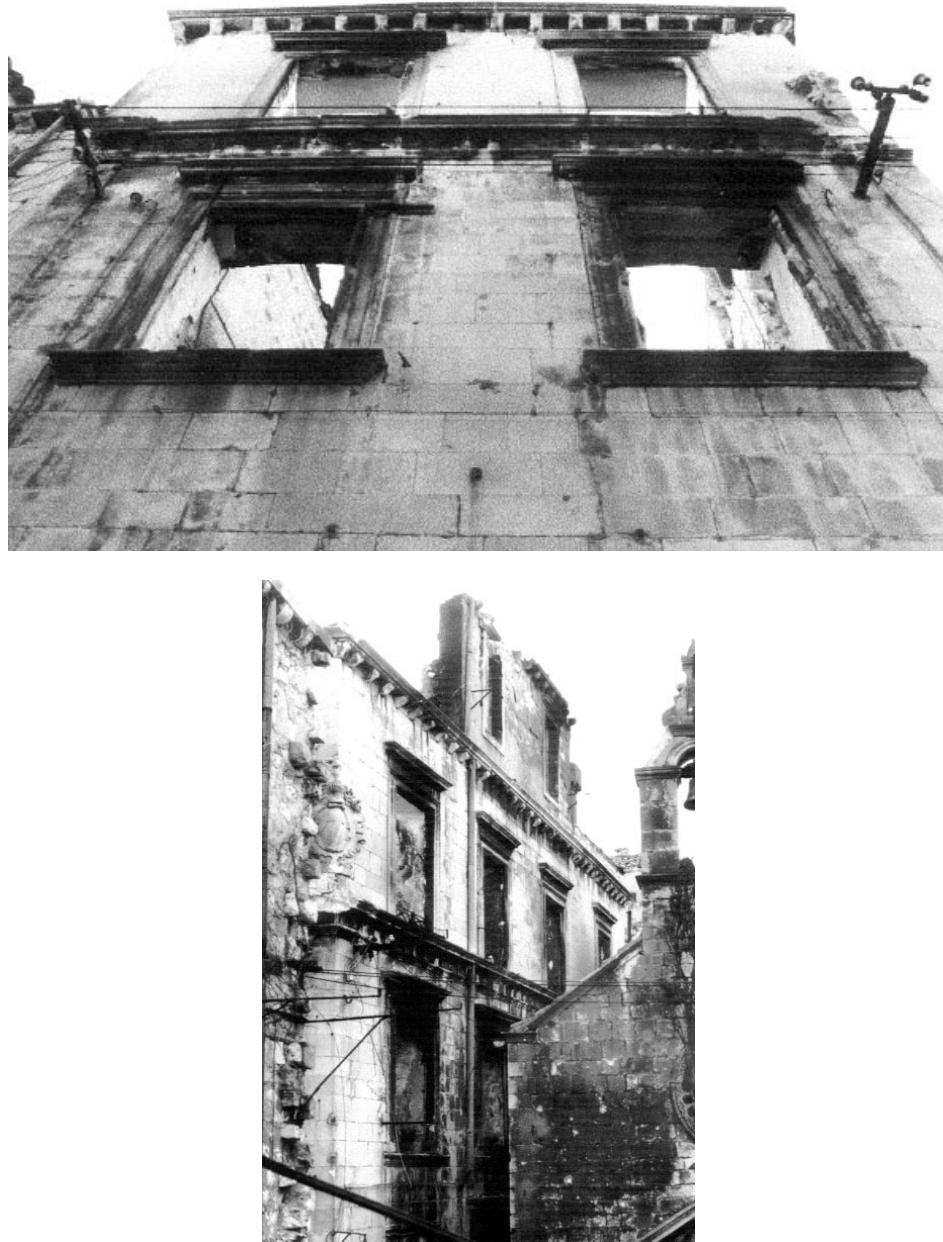
Slika 2. Sjeverno i zapadno opožareno pročelje palače; pogled na opožareno predvorje

Palača je bila oštećena u potresu 1979. godine, kada su se veće štete ukaže na krovištu, svodovima, stropovima i nosivim zidovima, a lakša su se oštećenja pokazala na dimnjacima i krovnoj konstrukciji. Potresne štete manifestirale su se vertikalnim i dijagonalnim pukotinama kako u unutrašnjosti palače tako i na njezinim pročeljima. Nadasve su pukotine bile izražene na pročelju sjeverozapadnog ugla palače, gotovo od prizemlja do krovišta.³ No, bez obzira na štete, palača je i dalje služila za stanovanje obiteljima Matić (na prvom katu) te Grbavac (drugi kat), a u prizemlju za prodavaonicu čarapa "Ključ". Tako je dočekan dan Svetog Nikole 1991. godine, kada su Jugoslavenska armija te Srbi i Crnogorci u agresiji na Hrvatsku intenzivnom i sustavnom paljbom iz artiljerijskog oružja bombardirali Dubrovnik. U tom napadu, pogodena fosfornom bombom, palača je izgorila. U požaru su preostali samo perimetralni zidovi te prizemlje s pregradnim zidovima, oštećenim stubištem i svodovima. Dijelovi njezinih pročelja oštećeni su krhotinama granata (slika 2).

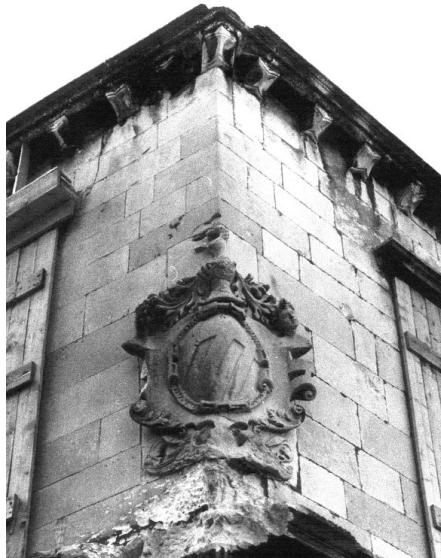
Slika 3. Grb na pročelju palače

Na sjeverozapadnom uglu palače, na razini drugog kata, nalazi se raskošni grb koji određuje pripadnost ove palače dubrovačkoj vlasteoskoj obitelji. Štit grba smješten je u bogatoj i izvijenoj kartuši koju sa strana uokviruju volute s glavama mladića kao čuvarima grba; na njezinom dnu ukras tvori glava kerubina s raširenim krilima među akantovim lišćem, a na vrhu se nalazi turnirska kaciga ukrašena propetim konjem ili jednorogom te bogatim akantovim lišćem. Štit grba prikazan je u obliku izvijenog pergamenta obrubljenog klasičnim motivom bobe i lista, čiji se rubovi volutno savijaju. Samo polje štita okruglog je oblika, te je u donjoj polovici ispunjeno koso položenim širim gredama (slika 3).

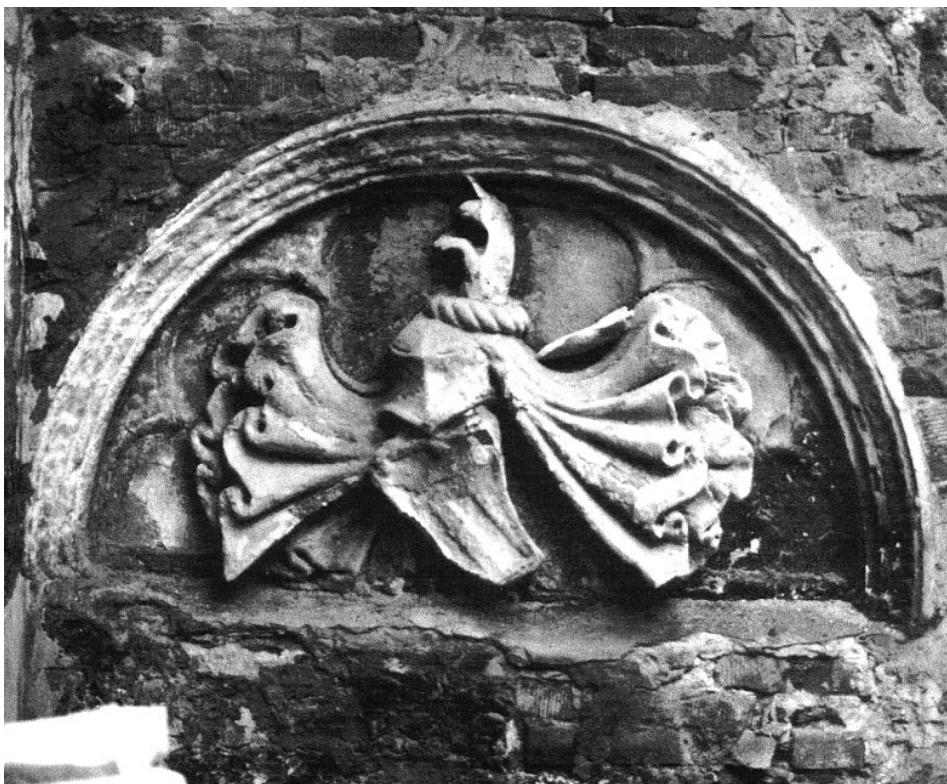
Slika 4. Grb uzidan u predvorje palače

Još jedan grb iste atribucije bio je uzidan u južni zid predvorja ove palače. Smješten u polukružnoj luneti, višestruko profiliranoj i ukrašenoj motivom širokih plitkih denta, očito je nekada krasio, ili trebao krasiti ulazni portal jedne druge palače iste vlasteoske obitelji. Pozadina grba ukrašena je šesterolistom, a sam grb nosi izrazite karakteristike kasnogotičkog izričaja. Njegov štit koso je postavljen i normanskog je oblika, a podnožje mu je ispunjeno koso položenim gredama. Nad štitom se nalazi kaciga s nakitom u obliku

tordiranog spljoštenog jastuka i propetog jednoroga. Sa strana kacige i štita vijori se bogato nabran izvijeni poduži plašt (slika 4).

Temeljem grbovnika dubrovačkih vlasteoskih obitelji ovaj grb može se pripisati rodu Gozze-Gučetić ili rodu Martinussio-Martinušić, jer su oba roda imala jednakoblikovane grbove koji su se razlikovali samo po bojama. Dok

je rod Martinussio-Martinušić imao plavo polje štita sa zlatnim gredama, rod Gozze-Gučetić imao je zlatnu glavu štita, a njegovo podnožje crveno sa zlatnim gredama. Kameni grbovi ovih rodova, ako nisu heraldičkim sustavom crta bili označeni, ne mogu se razlikovati!⁴ Takav slučaj je nažalost i sa opisanim grbovima, pa se temeljem njih ne može točno odrediti vlasnik palače.

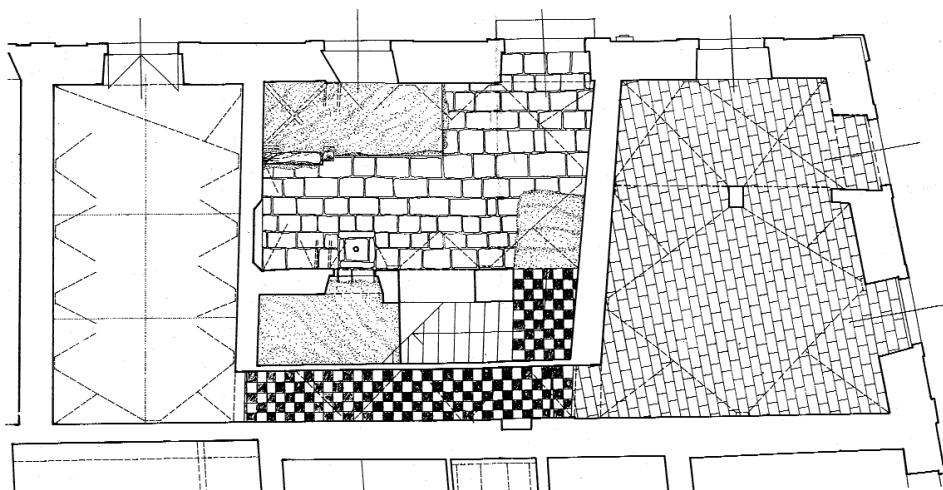
Slika 5. Tlocrt prizemlja

Njemu se pristupa kroz troja vrata, jedna zapadna te dvoja na sjeveru. Južni bočni prostor prizemlja pravokutnog je oblika, pristupa mu se s ulice Sv. Josipa kroz vrata na zapadnom zidu, a prekriva ga svod sa susvodnicama koje se oslanjaju na trokutasto ukrašene konzole. Hodnik koji povezuje ove lateralne prostorije tvori pregradnju jednog pravokutnog prostora kojemu se prilazilo iz predvorja i u koji je, osim njega, interpolirano stubište kojim se penje na kat (slika 5).

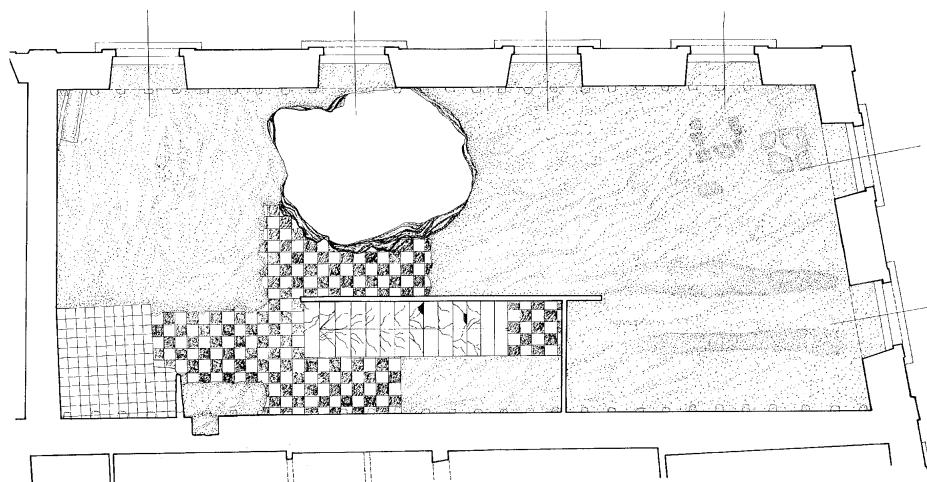
Slika 6. Tlocrt kata

Svi ostali elementi palače, poput grednjaka i stropova, stubišta i pregradnih zidova sa dekoracijom, bespovratno su nestali u plamenu, ostavljajući samo mogućnost pretpostavljanja i nagađanja kako su izgledali (slika 6).

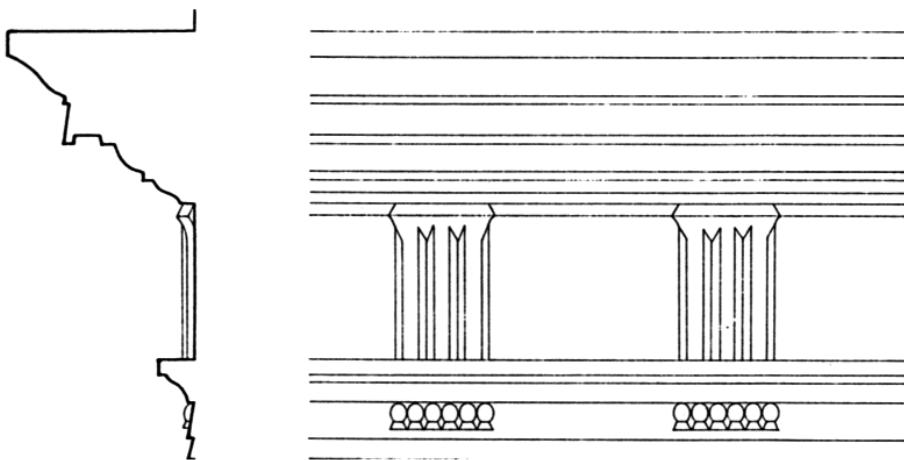
Slika 7. Razdjelni vijenac pročelja

Pročelja palače građena su većim kamenim, gotovo idealno obrađenim klesanicima. Uspostavljena je trodijelna horizontalna podjela, nadasve naglašena dekorativnim vijencem smještenim na razmeđi prvog i drugog kata. Ukršten je motivom triglifa i metopa te stepenasto profiliranim obrubima (slika 7). Takvu podjelu ističe i stepenasto profilirani krovni vijenac koji nose konzole ukrašene motivom prelomljenog lista. Na pročeljima postoji i vertikalna podjela, koja je uspostavljena aksijalnim rasporedom otvora te istaknutim ugaonim pilastrima. Počivaju na stepenasto profiliranim bazama te sežu do razine drugog kata, gdje im kapitelnu zonu tvori već opisani ukrasni vijenac. Drugi kat palače zasigurno je tvorio reprezentativni *piano nobile*, s obzirom da je to prostor koji je imao najviše svjetla, a što se na pročelju manifestira smještanjem kako dekorativnog vijenca tako i porodičnog grba postavljenog na samom uglu palače.

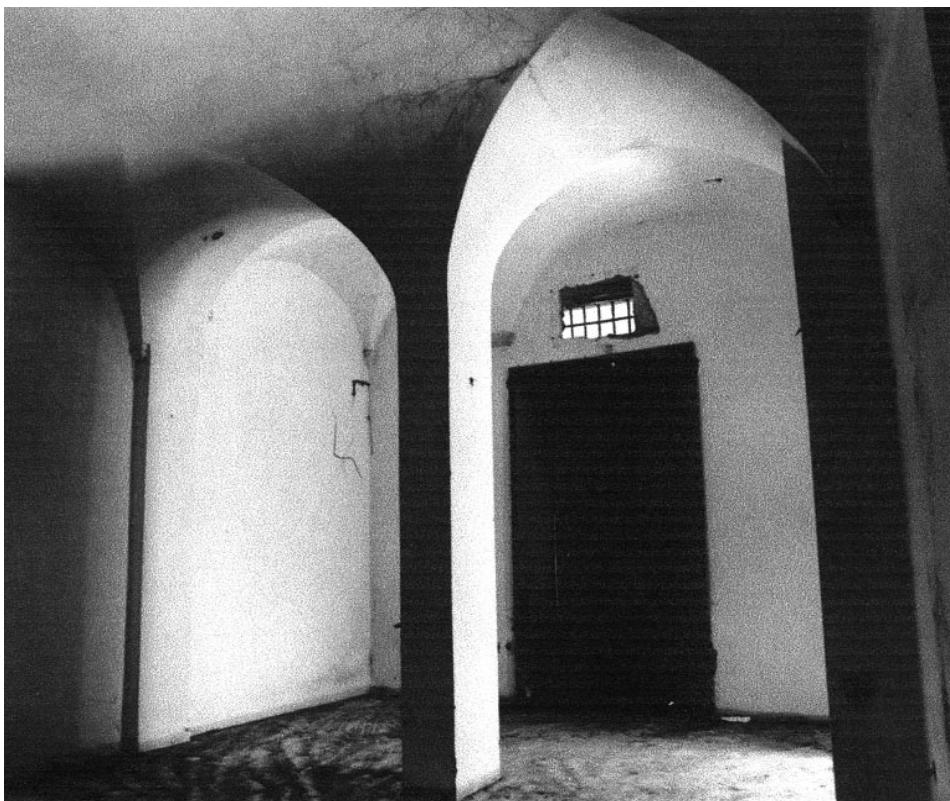
Slika 8. Pogled na dio sjeverne prostorije prizemlja sa stubom

Radovima prije tridesetak godina sjeverni prostor trgovine znatno je obnovljen. Postavljeno je novo kamoeno opločenje poda od poliranih i manjih ploča

te je probijen otvor u jugoistočnom kutu, kojim se ulazi u hodnik i prilazi južnoj prostoriji prizemlja. Zidovi su obloženi debelim slojem cementne žbuke, a dijelovi uz sjeverozapadna vrata konstruktivno su ojačani betonom. Ta je prostorija inače još ranije doživjela neke preinake, jer neizvorni arhitektonski element tvori stub, kao i nepravilnost susvodnica svoda (slika 8). Istraživanja su pokazala izvorni raspored prostorija trgovina, koji se sastojao od dvije sjeverne prostorije prizemlja, jedne manje na zapadu te one znatno veće na sjeveru. Recentnu intervenciju u južnoj prostoriji prizemlja tvori cementna glazura kojom je prekriven pod. Zasigurno je bilo dosta izmjena koje su izvršene na katovima palače, o čemu je svjedočio ostatak betonskog zida na prvom katu te tragovi keramičkih pločica kupaonice u njegovom jugoistočnom kutu, no nažalost, o tome se više ništa ne može reći pošto su agresorovim ratnim vihorom svi tragovi nepovratno nestali.

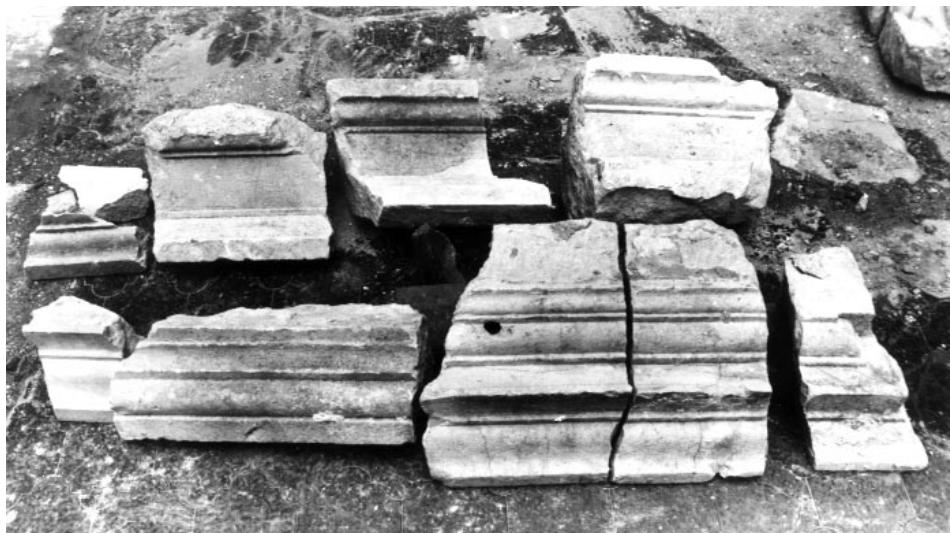
Slika 9. Dio pronađenih fragmenata arhitektonske kamene plastike

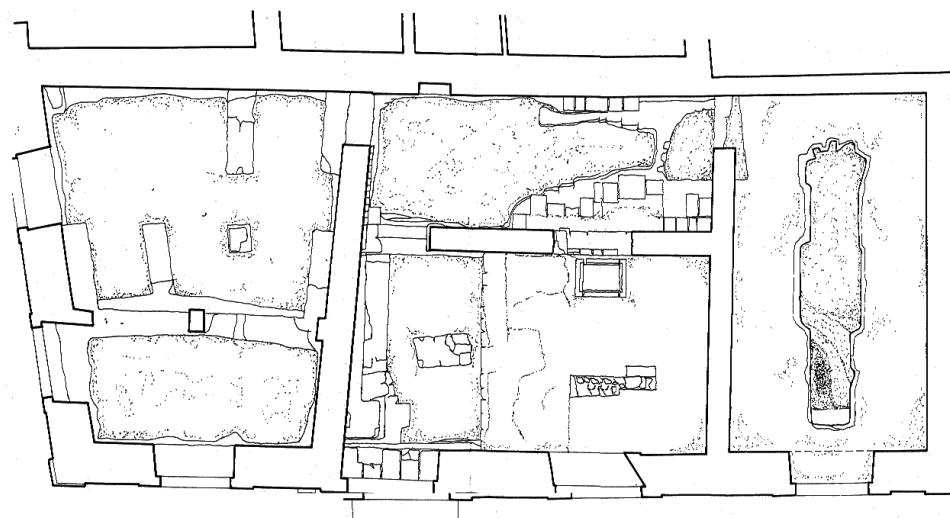
Slika 10. Prikaz arheoloških nalaza

vorja, po skidanju kamenog opločenja ukazao se svod cisterne. Iznutra je ožbukana crvenkastim hidrauličnim mortom, a njezina izvorna funkcija recentno je negirana kako kamenim kanalizacijskim kanalom susjedne zgrade tako i nasipavanjem otpadnim građevinskim materijalom. Arheološkim istraživanjem²⁶ prostora predvorja koji nije zauzela cisterna pronađene su zidane strukture koje su negirane izgradnjom renesansne palače, odnosno recentnijim građevinskim zahvatima. Neposredno uz sjeverni zid predvorja pronađen je ostatak zida smjera pružanja istok-zapad, koji je na zapadnom dijelu negiran temeljnim zidom palače, a na istočnom je superponiran razdjelnim zidom dvoćelijskog prostora, što sve ukazuje da je izgrađen prije palače te inkorporiran u cisternu. Između dva paralelna zida pronađen je još jedan neznatni ostatak ranije zidane strukture (slika 10).

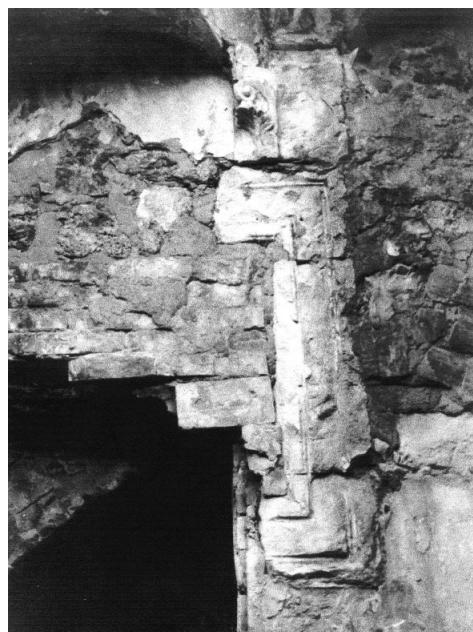
Slika 11. Trag prozora na istočnom zidu predvorja

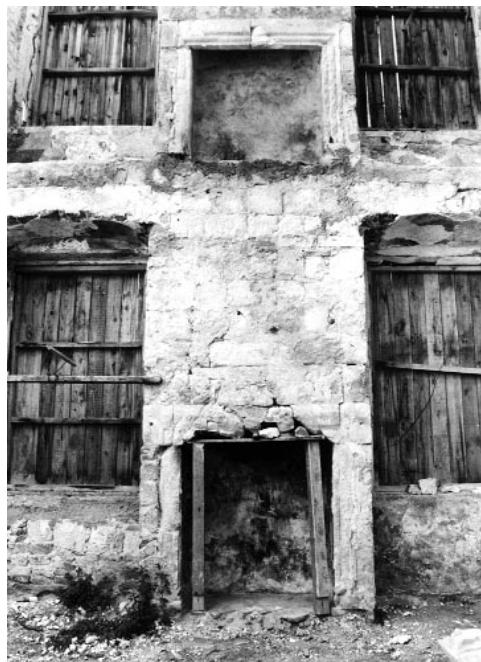
Slika 12. Kamini na sjevernom zidu

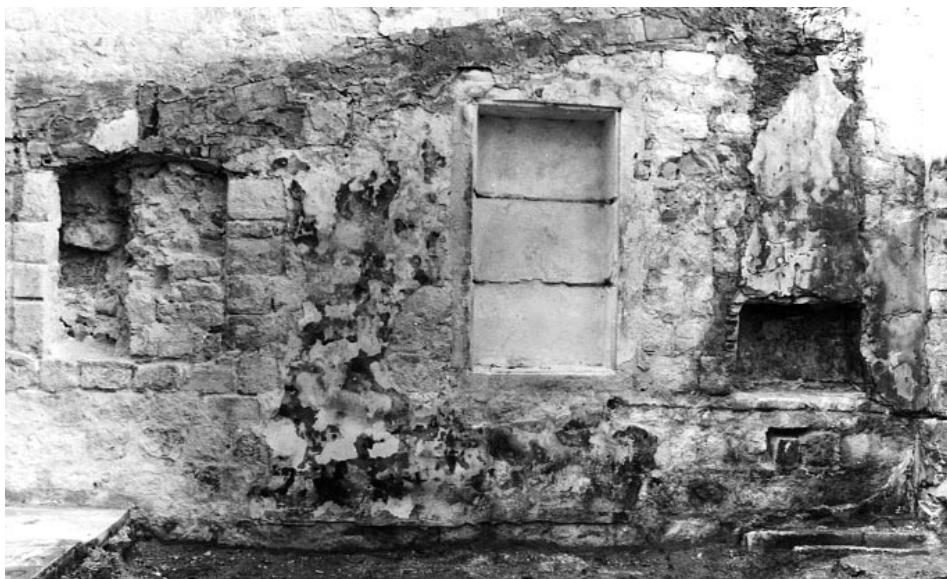
Slika 13. Pogled na južni zid palače sa zidnim ormarima i ognjištem

ma i spojevima. Sam njegov vrh nije se sačuvao, jer je pri recentnoj interpolaciji željezne odvodne cijevi srušen. Po izuzetnoj čvrstoći morta zasigurno se može ustvrditi da je ormar zapunjen dosta rano, reklo bi se do 18. stoljeća. Pri uklanjanju kamene ispune utvrđilo se da je cijelokupni južni kameni zid palače debeo 51 cm (dubrovački lakat), te da led a ormara, tj. njegovu debljinu, tvori samo jedan klesanac.
