Rekonstrukcija i reintegracija slikanog sloja na svodu lađe u crkvi Sv. Florijana u Varaždinu

Ivana Drmić

Odjel za zidno slikarstvo i mozaik
Hrvatski restauratorski zavod
Zagreb, Radičeva 26
idrmic@h-r-z.hr

Stručni rad
Predan 14. 9. 2013.
UDK 75.052.025.4:726.54(497.5 Varaždin)

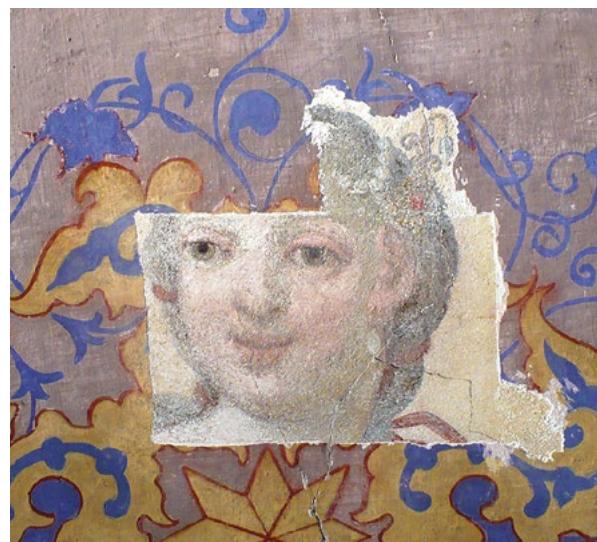
2. Detalj tijekom uklanjanja preslika na medaljonu s prikazom sv.

Lucije (fototeka HRZ-a, snimila I. Drmić)

A detail in the course of removing the overpaint on the medallion depicting St. Lucy (Croatian Conservation Institute Photo Archive, photo by I. Drmić)

Istražnim sondama ustanovljeno je postojanje starijeg, baroknog oslike sa svetačkim prizorima u medaljonima koji se dimenzijama i oblikom poklapaju s onima 19. stoljeća. Dodatno sondiranje izvedeno početkom restauratorskih radova 2008. godine potvrdilo je postojanje dobro očuvanog baroknog oslike i na tri medaljona središnjeg traveja, jednakih dimenzija i rasporeda kao i na zapadnom. Istraživanjem je ustanovljeno da ispod dekorativnog oslike iz 19. stoljeća koji je prekrivao cijeli svod postoje dva vapnenata premaza i barokni figuralni oslik u svih šest medaljona. (sl. 2)

Uklanjanje naknadnih slojeva izvodilo se uglavnom mehaničkim putem, medicinskim skalpelima. Slikani sloj iz 19. stoljeća te bijeli vapneni premazi koji su prekrivali izvorni oslik bili su prilično tvrdi i vrlo teško uklonjivi. Na samom početku rada bilo je nužno koristiti se otapalima radi oslabljivanja vrlo čvrstih i tvrdih premaza. Tako je na pojedinim dijelovima medaljona prije mehaničkog skidanja nanesena celulozna vatena pulpa natopljena otopinom limunske kiseline radi oslabljivanja vapnenog sloja.⁷ Stanjivanjem slojeva ublažena je i tvrdoća. S radom je nastavljeno isključivo mehaničkim alatima, kojima se lakše kontroliralo čišćenje. S obzirom na zrnatu strukturu barokne žbuke, vapneni prelič je iz takvih „jamica“ na površini bilo jednostavnije uklanjati mehaničkim alatima, čime je i smanjena opasnost od oštećivanja slikanoga sloja. Poseban problem bila su područja vrlo dobre adhezije preliča uz barokni oslik. Naime, mjestimično se, odvajanjem vapnenih tragova preliča, odvajao i barokni oslik u plohamu vrlo male površine. Zato oslik nije sasvim dočišćen od naknadnih slojeva. Zaključeno je da je oslik bolje ostaviti nedocišćenim nego nepovratno izgubiti dijelove izvornoga slikanog sloja. Time su barokne scene možda izgubile na intenzitetu obojenja, ali svakako nisu izgubile na čitljivosti i jasnoći.

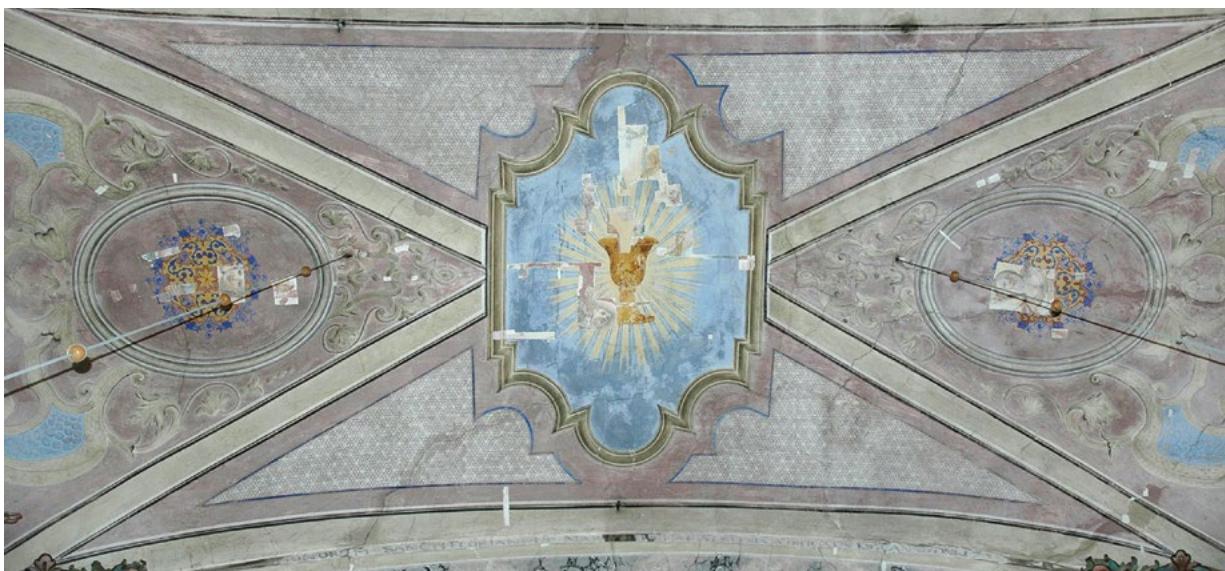
3. Zapadni travej lađe prije početka konzervatorsko-restauratorskih radova; sonde su izrađene tijekom konzervatorsko-restauratorskih istraživanja 1997. godine (fototeka HRZ-a, snimila T. Kučinac)

The western bay of the nave, prior to the conservation treatment; the probes were made during the 1997 conservation investigations (Croatian Conservation Institute Photo Archive, photo by T. Kučinac)

Početna konzervatorsko-restauratorska istraživanja izvedena su, međutim, više od desetljeća prije početka radova na zidnom osliku.⁴ Istražni radovi na svodnom osliku obuhvatili su 1997. godine izradu slikarskih sondi na tri medaljona smještena na zapadnom traveju svoda lađe, do trijumfalmog luka kojima se ispitivalo postojanje starijih slikanih slojeva.⁵ (**sl. 3**) Središnji, ujedno i najveći medaljon zapadnog traveja, razvedenije je forme, dok su okolna dva manja, oblika elipse. U manjim ovalnim medaljonima u susvodnicama zatećeni su dekorativni motivi karakteristični za slikarstvo kasnog 19. stoljeća, dok je u središnjem, većem medaljonu zatečen prikaz simbola euharistije sa zvjezdasto raspoređenim stiliziranim zrakama svjetlosti.

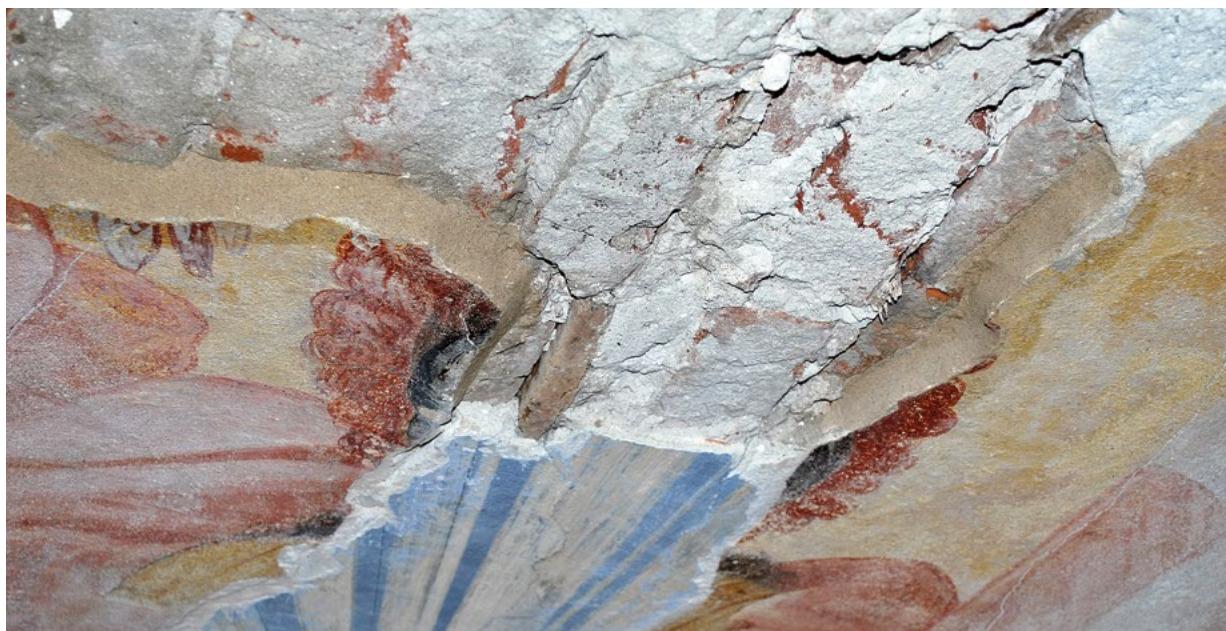
5. Sv. Florijan tijekom konzervatorsko-restauratorskih radova; uklanjanje stare žbukane zakrpe (fototeka HRZ-a, snimila I. Drmić)
Sv. Florian in the course of conservation; removing the old plaster patch (Croatian Conservation Institute Photo Archive, photo by I. Drmić)

Površinom i intenzitetom najveće oštećenje nalazilo se uzduž središnjega dijela medaljona s prikazom sv. Florijana, gdje je slikani sloj zajedno s izvornim žbukanim slojevima potpuno otpao. Razmjer oštećenja otkriven je tek nakon uklanjanja naknadnih preslika. Otpali dio je tijekom prijašnjih intervencija na slikama bio zapunjeno žbukanom zakrrom, koja je nanesena nekoliko milimetara iznad razine izvornoga oslika te tako „sakrila“ rubni dio oslika uz zakrpu. Zatečena zakrpa bila je u lošem stanju, razlomljena i mjestimično odvojena od ruba oštećenja zidne slike. Osim toga, zatečen je velik broj oštećenja malih površina na svim medaljonima, te na natpisu na trijumfalnom luku. Na dijelovima oslika s pastoznijim namazom boje, slikani sloj je mjestimično otpao. Zatečena su i dubla oštećenja manjih površina koja zadiru i u žbuku. Svi oslici prošarani su širim i užim pukotinama, od kojih su neke prethodno već bile zapunjene žbukom. Zatečene zapune su, kao i kod velike zakrpe na središnjem medaljonu, oslabjele te su na rubovima mjestimično odvojene od zidne slike.

Razlomljena stara zakrpa na medaljonu s prikazom sv. Florijana nije uklonjena odjednom, nego u fazama. Nakon odvajanja manjeg dijela zakrpe, oštećeni rub oslika privremeno bi se opšio žbukom radi sprečavanja njegova odvajanja. (sl. 5) Nakon što je zakrpa potpuno uklonjena, otkriveno je da je slikani sloj s pripadajućom izvornom žbukom otpao u cijelosti, do zidane građe.

Stara žbukana zakrpa na medaljonu s prikazom sv. Florijana zamijenjena je novom žbukom u dva sloja. Omjer dviju žbuka je isti, a razlikuju se u granulaciji pjeska.²² U prvom sloju žbuke pjesak je krupnije granulacije,²³ a u završnom sitnije.²⁴ Žbuka prvoga sloja ojačana je umetanjem manjih komada opeke. Površina nove žbuke razinom je nanesena nekoliko milimetara niže od oslika. Vrlo tanke pukotine na medaljonima nisu zapunjavane jer, gledajući slike s prizemlja crkve, one ionako nisu uočljive.

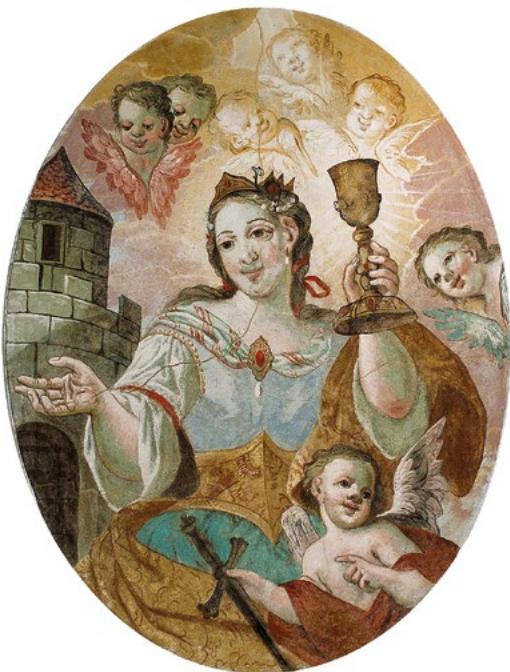
6. Blaž Gruber, *Sv. Barbara i Presveto Trojstvo*, oko 1738., crkva Sv. Florijana, nakon konzervatorsko-restauratorskih radova (fototeka HRZ-a, snimio J. Kliska)

Blaž Gruber, St. Barbara and The Holy Trinity, after 1738, St. Florian's Church, after conservation (Croatian Conservation Institute Photo Archive, photo by J. Kliska)

Na svim oštećenjima slikanog sloja izvedena je reintegracija. (sl. 6) Ta faza radova izvedena je mješavinom pigmenta²⁶ u prahu i otopine gumi arabike.²⁷ Primijenjena je tehnika nizanja točaka promjera oko 1 do 2 milimetra kako bi se nadomjestili dijelovi izgubljenoga oslika. Vrlo često primjenjivana metoda *tratteggio*, odnosno metoda nizanja malih vertikalnih linija koje u konačnici vizualno nadomeštaju nedostajući oslik, bila bi primjerenujivi odabir da se radi o ravnim zidnim plohama. Iako linije u *tratteggiu* dopuštaju i praćenje zakravljenja u formi oslika, zaključeno je da bi takvim načinom reintegracije postigli suviše vibrantnu podlogu te da bi linije mjestimično mogle „nespretno“ pratiti zakravljenja forme. Odluci ide u prilog i činjenica da je tu fazu radova izvodilo više restauratora, pa je tako moglo doći i do više različitih rješenja glede polaganja linija. Zaključeno je da je, s obzirom na okolnosti, točkanje metoda kojom će se postići zadovoljavajući rezultat uz najmanji rizik od mogućih prepravaka.

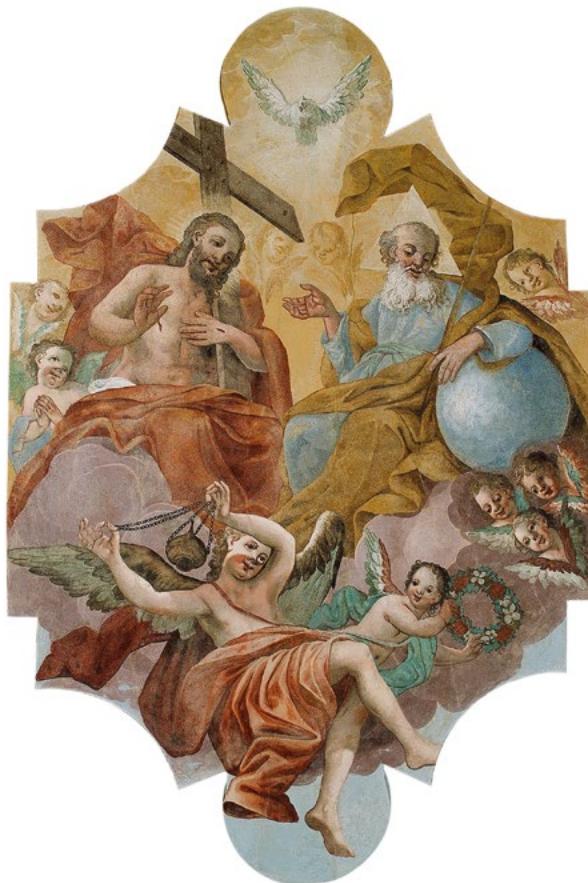
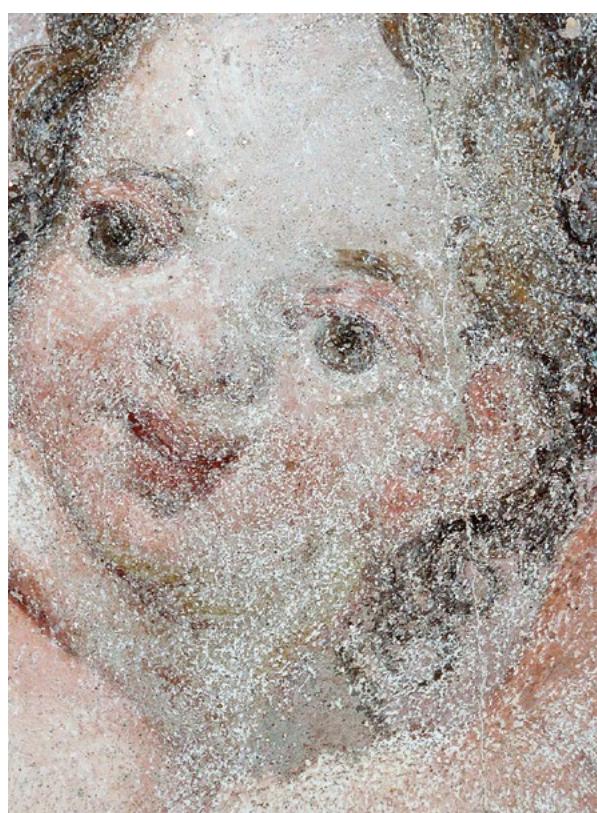
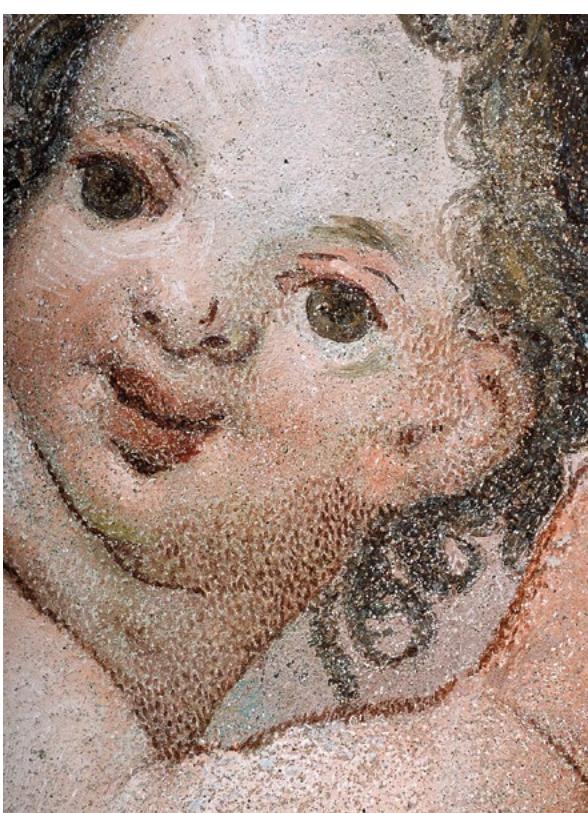
7. Detalj s prikazom Sv. Trojstva, prije i nakon reintegracije slikanog sloja (fototeka HRZ-a, snimila I. Drmić)

A detail with the depiction of the Holy Trinity, before and after the reintegration of the painted layer (Croatian Conservation Institute Photo Archive, photo by I. Drmić)

Važno je napomenuti da podloga nije prezasićena nadoknadom, odnosno da točke nisu gusto raspoređene. Promatranjem konačnog rezultata te faze radova iz blizine, dobiva se dojam prozračnosti, čak i nedovršenosti. (sl. 7)

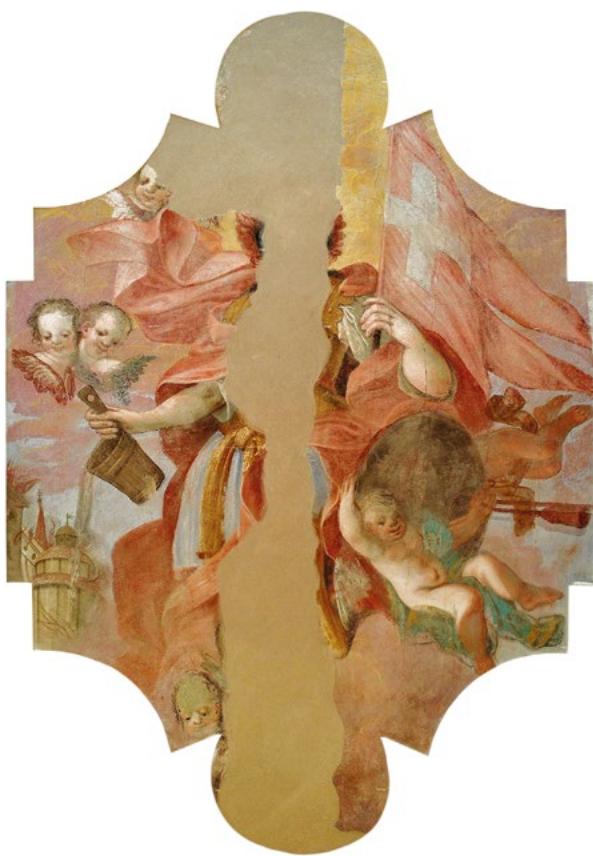
8. Sv. Florijan u središnjem traveju, nakon nadoknade žbukanog sloja (fototeka HRZ-a, snimio J. Kliska)

St. Florian in the central bay, in the course of patching the plaster layer (Croatian Conservation Institute Photo Archive, photo by J. Kliska)

REKONSTRUKCIJA VELIKE LAKUNE SREDIŠNJEGL MEDALJONA
Na medaljonu s prikazom sv. Florijana otpao je veći dio slikane scene. Otkriveno oštećenje protezalo se uzduž središnjega dijela medaljona, pri čemu je izgubljen go tovo cijeli lik sv. Florijana, kao i likovi anđela koji ga uokviruju. (sl. 8)

Izvođenje rekonstrukcije slikanog sloja nije bilo u planu, nego je u posljednjoj fazi radova planirano naknadnu žbuku samo tonirati te je na taj način povezati s izvornim oslikom. Međutim, kako su radovi odmicali, a pogotovo nakon završetka reintegracije slikanog sloja na ostalim medaljonima, odlučeno je rekonstruirati nedostajući lik. Odluka o rekonstrukciji nedostajućeg dijela slikanog sloja na sceni s prikazom sv. Florijana donesena je usmenim dogовором s ovlaštenim konzervatoricama Ivanom Peškan i Vesnom Pascuttini-Juraga iz Konzervatorskog odjela u Varaždinu i konzervatorima-restauratorima izvođačima tijekom posljednje faze konzervatorsko-restauratorskih

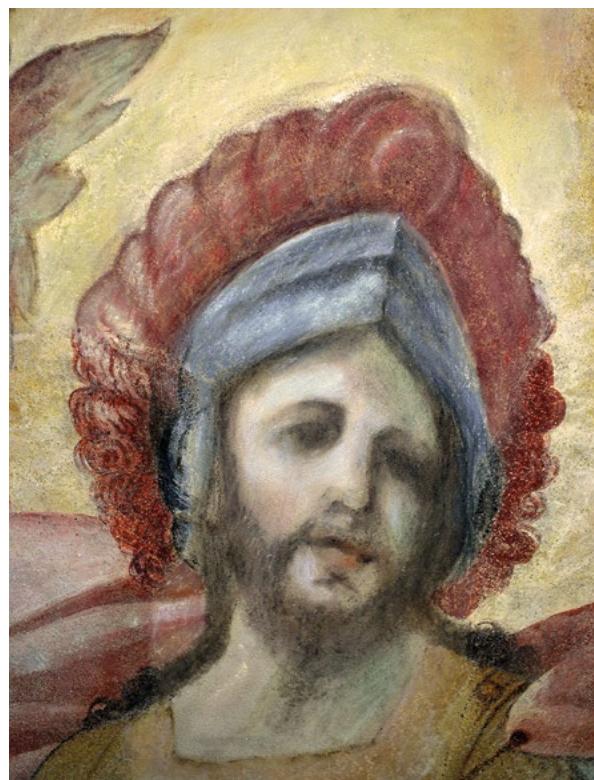
9. Detalj sv. Florijana nakon dovršene rekonstrukcije manjkajućih dijelova (fototeka HRZ-a, snimila I. Drmić)
A detail of St. Florian after the reintegration of the painted layer (Croatian Conservation Institute Photo Archive, photo by I. Drmić)

Crtež rekonstrukcije namjerno je izведен magličasto, čineći ga manje oštrim od izvornoga. Konture nadomeštenog crteža s podnožja crkve, odakle će gledatelji promatrati scene, dјeluju jednakо oštro kao i zidne slike unutar ostalih medaljona. Razlika u oštrini je, naravno, jasno vidljiva tek izbliza. (sl. 9)

Prije rekonstrukcije slikanog sloja izведен je i osnovni crtež, gdje je vezivo pigmentima bilo vapneno mlijeko. Takav osnovni, točnije rečeno pomoći crtež, postavljen je s pomoću digitalno izrađene i ispisane idealne rekonstrukcije uvećane do veličine samog oslika. Pomoćnim crtežom postavljene su konture središnjeg lika i okolnih anđela da bi se olakšala izvedba rekonstrukcije i izbjegle pogreške s proporcijama likova. Rekonstrukcija nije izvedena tehnikom koja je primijenjena u reintegraciji slikanog sloja, za što postoje estetski i tehnološki razlozi. Izvedba rekonstrukcije načinom kojim je izvedena reintegracija vjerojatno ne bi dala zadovoljavajući krajnji rezultat, jer vizualni dojam rekonstrukcije ne bi bio jednak originalu.

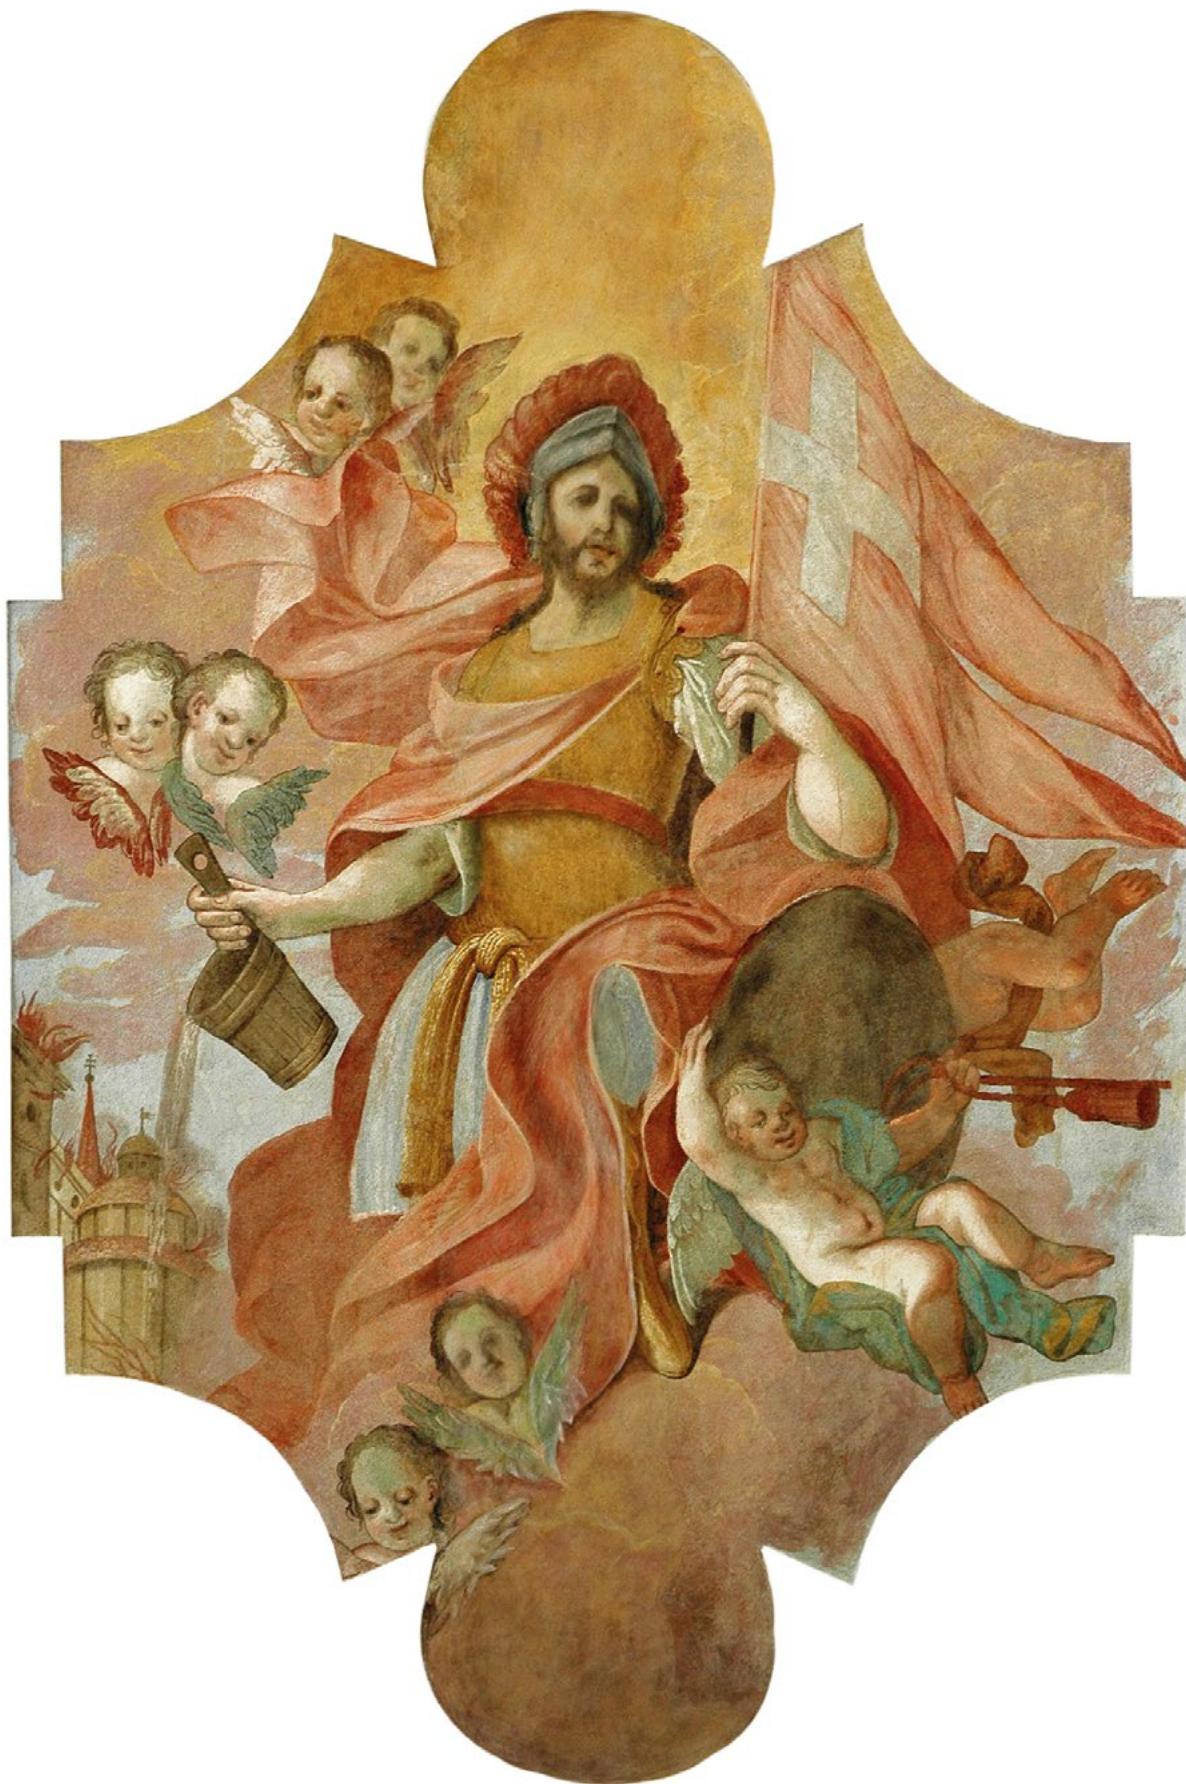
10. Sv. Florijan nakon konzervatorsko-restauratorskih radova (fototeka HRZ-a, snimio J. Kliska)
St. Florian after conservation (Croatian Conservation Institute Photo Archive, photo by J. Kliska)

Naposljetku je rekonstrukcija izvedena tehnikom suhog pastela,²⁹ što je stvorilo odgovarajući optički dojam. Mrvljeni suhi pastel je na podlogu nanošen suhim mekim kistom. Štapići suhog pastela ribani su u prah te su širim potezima kistom nanošeni na pripremljenu podlogu. Zrnatost strukture podloge pridonijela je boljem prianjanju pastela pa je podnijela i više uzastopnih „namaza“. Takvom metodom gradnje crteža postignuta je plastičnost figura, što je odgovaralo značajkama Gruberova oblikovanja, a sloj pastela djeluje prozračno i usklađeno s tonovima okolnog oslika. (sl. 10)
