BLAŽENKA LJUBOVIĆ – DAMIR MARTINOV

**OBNOVA GRADSKE VIJEĆNICE – LOŽE U SENJU
REZULTATI ZAŠITNIH ARHEOLOŠKIH ISTRAŽIVANJA NA
LOKACIJI GRADSKE VIJEĆNICE – LOŽE**

UDK: 902.3(497.5 Senj)
Izvorni znanstveni članak
Ur.: 2013-12-16

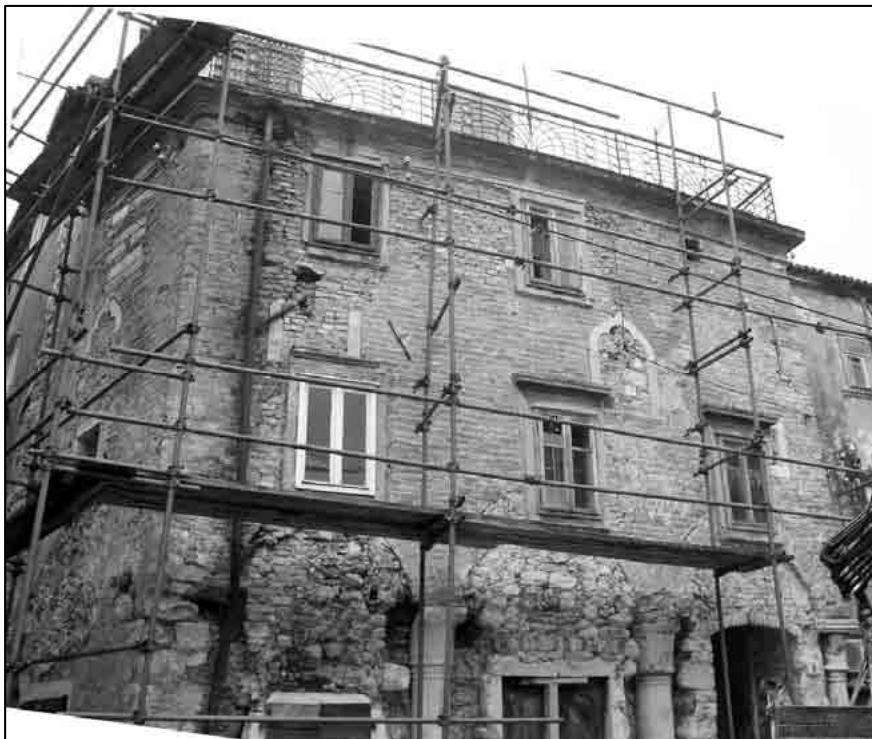
Sl. 13. Pročelje lože nakon uklanjanja žbuke (foto-arhiva GMS

podignuta prije nje. Po svemu sudeći, najvjerojatnije zbog razloga nove urbanističke regulacije ili iz razloga trošnosti, stara građevina se ruši, a njezin novi istočni zid, uz zadržavanje ugla, pomiče se nešto zapadnije. Od starog zida ostali su tek skromni ostaci u prizemlju i dijelu prvog kata vidljivi na gornjim fotografijama, kao i dio koji je vidljiv u podrumu. Novi zid koji se podiže, građen je uglavnom kamenom. Sada se on prislanja uz postojeći zid lože, tako da je opet vidljiva reška na spojnici ova dva zida vidljiva sve do najgornjeg kata. Na središnjem zidu, u razini prizemlja, jasno se uočavaju dijelovi nekadašnjeg pročelja, bar ono što je od njega ostalo. Ove dijelove možemo prepoznati po pravilnoj zidanoj strukturi od opeke čija boja varira od tamno-crvene i smeđe, pa do gotovo ljubičaste. Najbolje sačuvani detalj s pročelja nekadašnje zgrade je prozor koji je, iako zazidan, sačuvan u cijelosti.

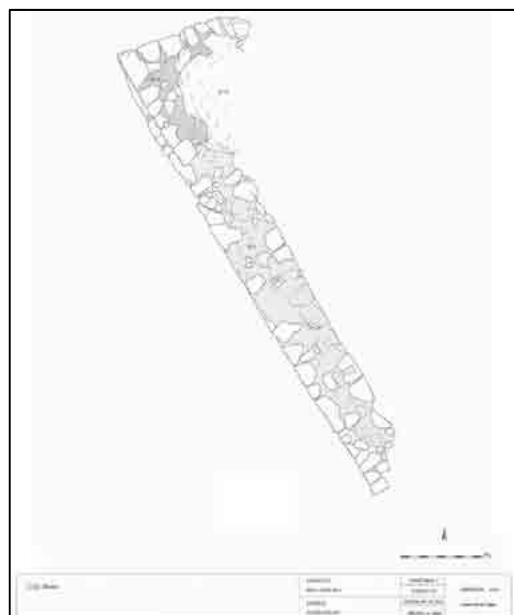
Sl. 23. Tlocrt SJ 16 SJ 4

Opis: Zid širine 60 cm sačuvan je u visini do 50 cm i dužini od 4,40 m. Ima lice i naličje sačuvano u 2 reda obrađenih kamenih blokova s unutarnjom ispunom od sitnijeg kamenja povezanog žbukom. Uočena je i upotreba cigli pravilnog oblika (30 cm dužine, 5 cm visine). Kameni blokovi su pravokutno priklesani. Na zapadnoj strani su bolje obrađeni, fino zaravnate površine koja sa zaravnatim fugama čini savršeno ravnu površinu zida. Na istočnoj površini blokovi imaju zadebljano, rustičnije obradeno lice. U načinu zidanja očituje se naizmjениčno nizanje viših i nižih blokova, više pločastih komada kamena (ili cigle). Ovaj način zidanja u rimsко doba naziva se *opus pseudoisodomum*. Zid je usmjeren u pravcu sjeverozapad-jugoistok, odnosno približno paralelno sa bočnim zidovima prostorije, na jugu se podvlači pod južni, začelni zid podruma. Prema sjeveru, otprilike na polovici prostorije na njega se nastavlja SJ 15, temeljna stopa kutne konstrukcije zida SJ 16. SJ 15 prati os SJ 4 ali je izrađen od nepravilnijih kamenih blokova.

Interpretacija: Zid koji sa zidom SJ 16 i temeljnom stopom SJ 15 čini građevinsku cjelinu, koja zatvara vanjski sjeverozapadni kut nekog objekta, konstrukcijski se na račun tehnike zidanja može odrediti kao antički odnosno rimskodobni.

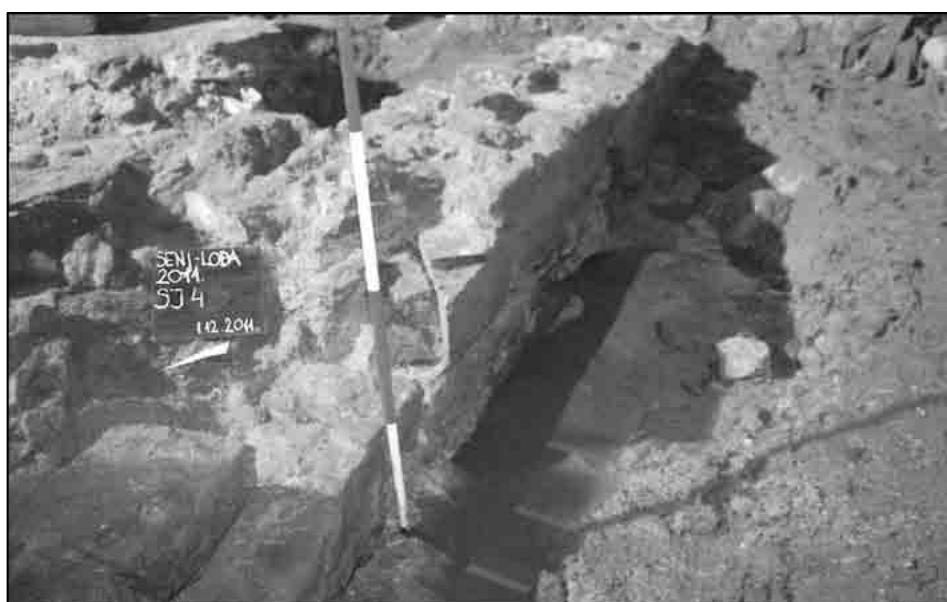
Sl. 24. Zid SJ 4 (foto-archiva:D. Martinov)

Osim na matičnoj stijenu (SJ 12) zid djelomično počiva i na temeljnoj stopi (SJ 15). Uz to, na južnom dijelu, između škrapa matične stijene uočen je i naboј od neobradenog kamenja nabačen u praznine. Svrha ovog naboja bila je nivelacija terena odnosno ispuna prostora između škrapa, kako bi na matičnu stijenu bilo lakše postaviti zid.

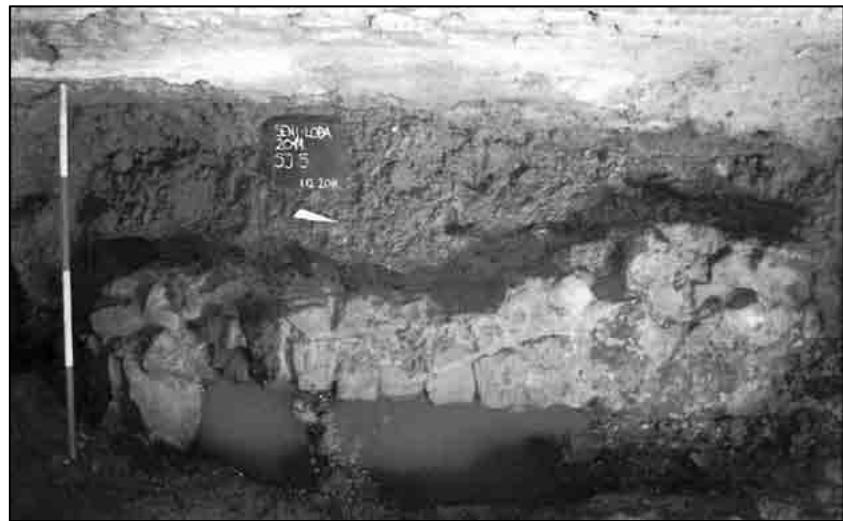
Sl. 25. Ostatak popločanja u SZ kutu prostorije (foto-arhiva:D. Martinov)

Opis: Ostatak popločanja u sjeverozapadnom kutu prostorije, sličan SJ 6, 7, 8, i 17. sastavljen od blokova sivkastog kamena koji je nabijen u sloj finog bijelog pijeska. Lošije je sačuvan nego ostaci popločanja na sredini prostorije.

Interpretacija: Ostatak popločanja.

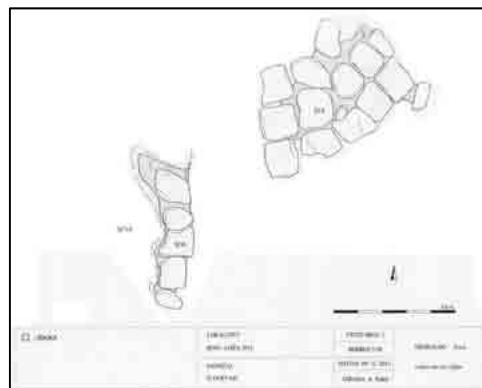
Sl. 27. Tlocrt SJ 6

Opis: Popločanje od pravilno posloženih obrađenih kamenih blokova, nabijenih u sloj finog pijeska (bijelog). Ovo je najgornji od ukupno 5 slojeva popločanja.

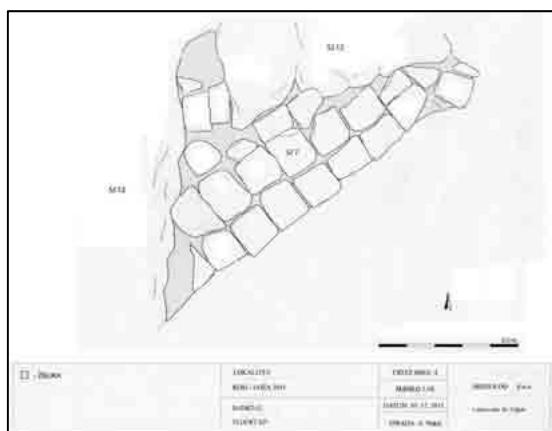
Sl. 28. Tlocrt SJ 7

Opis: Popločanje od pravilno posloženih obrađenih kamenih blokova, nabijenih u sloj finog pijeska (bijelog) nalazi se ispod najgornjeg sloja popločenja SJ 6.

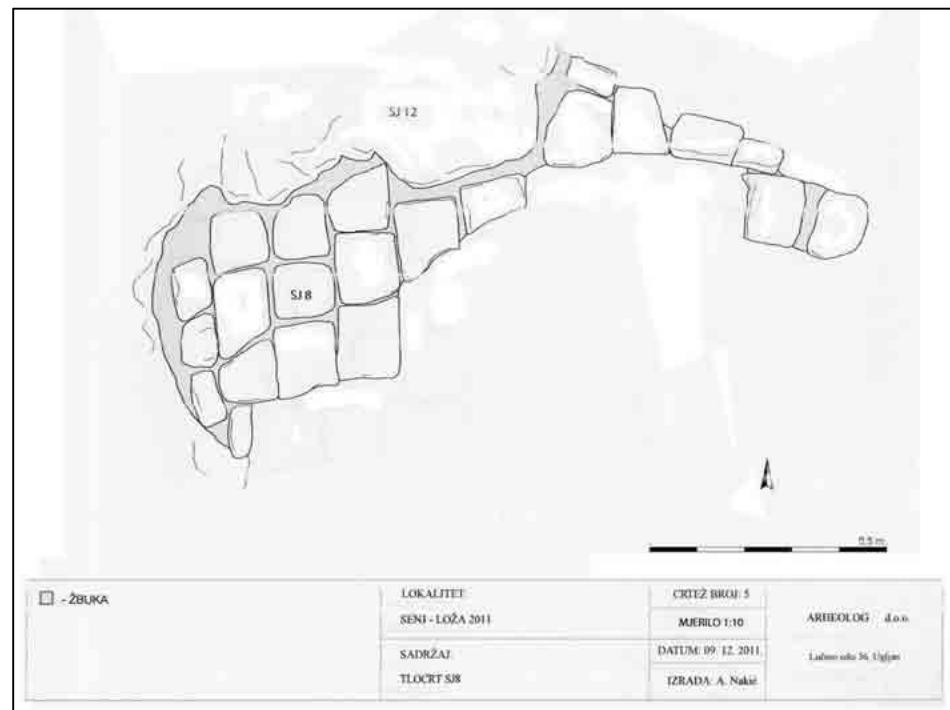
Sl. 29. Tlocrt SJ 8

Opis: Popločanje od pravilno posloženih obrađenih kamenih blokova, nabijenih u sloj finog pijeska (bijeloga). Ispod sloja popločenja SJ 7.

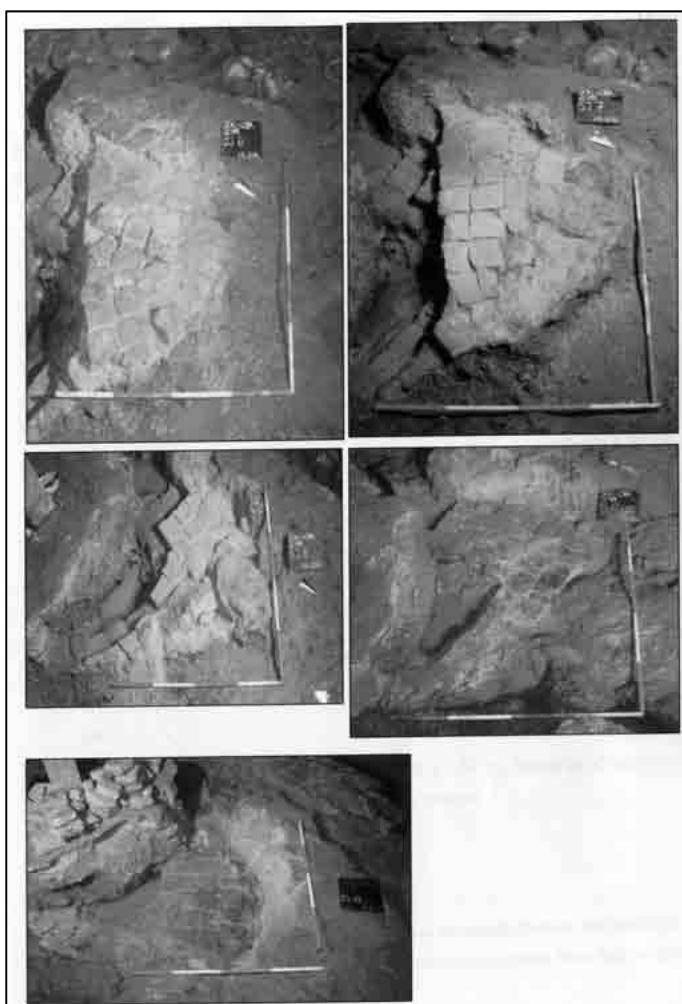
Sl. 32. Slojevi strukture popločanja u sredini prostorije (SJ 6, 7,8,17,i 18) (foto-
arhiva:D. Martinov)

Ostaci popločanja na sredini otvorene površine predstavljaju cjelinu koju je za sada nemoguće staviti u određeni kronološki okvir, a upitna je i njihova funkcija. Otkriveno je i dokumentirano ukupno 5 identičnih superponiranih slojeva od obrađenih kamenih blokova trapezoidno oblikovanih u tlocrtu a pravokutno u profilu, koji su bili utisnuti u sloj finog bijelog pjeska. Slojevi su bili postavljeni neposredno jedan iznad drugoga i nisu pokazali međusobne razlike kako po materijalu od kojeg su izrađeni, tako ni po načinu slaganja što bi logično upućivalo na zaključak da su činili dio iste cjeline odnosno strukture, odnosno da su nastali istovremeno. Način postavljanja i oblikovanja blokova upućuje da je otkrivena struktura imala funkciju popločanja. Međutim, ostaje nepoznаница зашто би у функцији popločanja било постављено чак 5 ovakvih slojeva. Možda ће nastavак istraživanja, односно уklanjanje jedног од остављених segmenata poda podruma ispod којег се ова структура подвлачи пруžiti više информација по тон пitanju и указати на другачије могућности interpretacije ових остатака. У овом trenutku čini се izvjesnim само да је navedena struktura starija od same gradske vijećnice odnosno njenog podruma, koji se datira u 14. stoljeće.

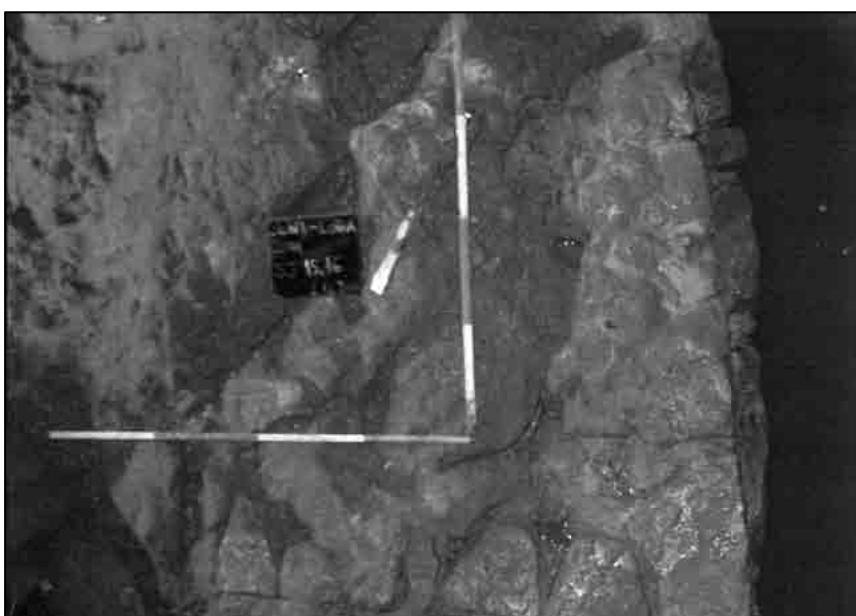
Opis: Zid od 1 reda obrađenih kamenih blokova povezanih žbukom, koji tvori kut s licem okrenutim prema sjeveru i zapadu. Naličje je prislonjeno uz kamen živac koji se izdiže uz njega.

Interpretacija: Dio vanjskog ugla antičke građevine (?)

Sl. 34. Kutni dio zida (SJ 16) i temeljna stopa (SJ15) (foto-arhiva:D. Martinov)

Zid koji se podvlači pod južni zid podruma a pri sredini prostorije lomi pod približno pravim kutom moguće je na račun tehnike zidanja interpretirati kao antički odnosno rimske-dobni. Zbog konstrukcijskih razlika dokumentiran je pod nekoliko stratigrafskih jedinica. Veći dio južnog kraka čini SJ 4 koji se odlikuje nekim osobinama rimskog načina zidanja opus quadratum. Prema sjeveru se tjeme ovog zida spušta a na njega se nastavlja temeljna stopa SJ 15 na kojoj počiva zid SJ 16 sačuvan u samo jednom redu kamenih blokova. SJ 16 čini kutni segment ovog zida, licem okrenutim prema zapadu i sjeveru, a naličjem naslonjenim na matičnu stijenu. Nema sumnje da navedene stratigrafske jedinice u funkcionalnom smislu čine cjelinu te su istovremene. Razlike u konstrukciji posljedica su prilagodbe terenu, odnosno obliku matične stjene na dijelu gdje se zid lomi prema istoku.

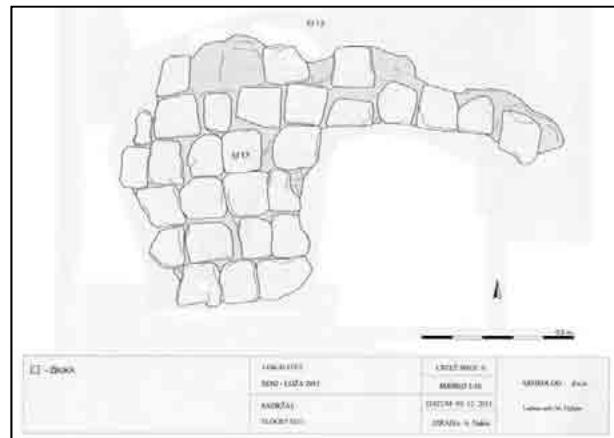
Sl. 35. Tlocrt SJ 17

Opis: Popločanje od pravilno posloženih obrađenih kamenih blokova, nabijenih u sloj finog pijeska (bijeloga) nalazi se ispod sloja popločanja SJ 8.

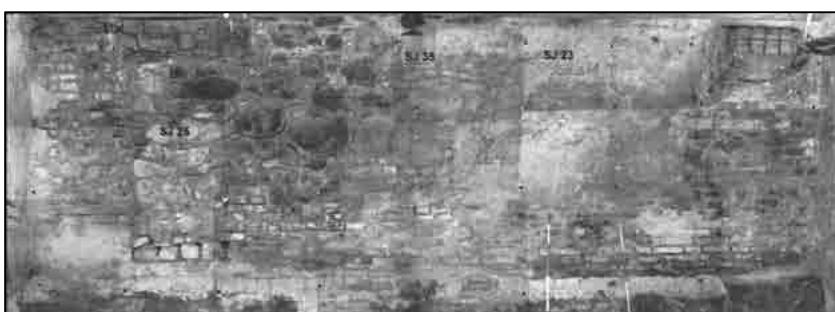
Opis: Južni (začelni) zid podrumskog prostorija, izrađen je od pravilno, na leđa uslojenih opeka povezanih žbukom bijele (Gley 8/, white) boje. Dužina zida iznosi 6,4 m, a visina (do razine podnice) 2,4 m. Organski je povezan sa istočnim bočnim zidom prostorije (SJ 21). Zajedno s njim počiva na matičnoj stjeni (SJ 12). Nije utvrđena njegova povezanost sa zapadnim zidom prostorije (SJ 22), pa se čini da je taj zid naknadno pridodan gradevini ili pak čini samo pregradni zid unutar objekta.

Sl. 37. Južni zid podrumskog prostorije (SJ 19) s označenim pregradnjama (SJ 25 i 35 i slojem žbuke (SJ 23) (foto-archiva: D. Martinov)

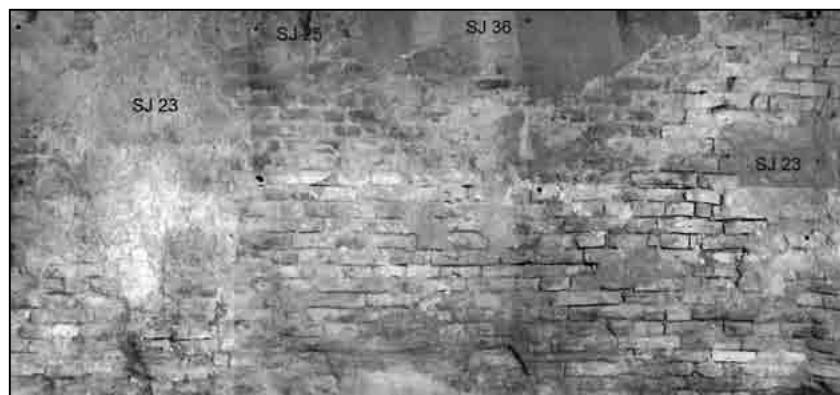
Opis: Sjeverni (pročeljni) zid podrumskog prostorija izrađen je od pravilno, na leđa uslojenih opeka povezanih žbukom bijele (Gley 8/, white) boje. Dužina zida iznosi 3,9 m, a visina (do razine podnice) 2 m organski povezan sa istočnim bočnim zidom prostorije (SJ 21) s kojim čini arhitektonsku cjelinu. Od zapadnog bočnog zida je odvojen vratima, odnosno prolazom širine 1,3 m. Na zidu je uočen manji pregrađeni prozorski otvor (SJ 24). Ovaj zid nema temeljnju stopu, nego počiva direktno na sloju građevinskog otpada (SJ 2).

Sl. 39. Sjeverni zid podrumskog prostorija (SJ 20) s označenim pregradnjama (SJ 23 25 36) i slojem žbuke (SJ 23) (foto-arhiva:D. Martinov)

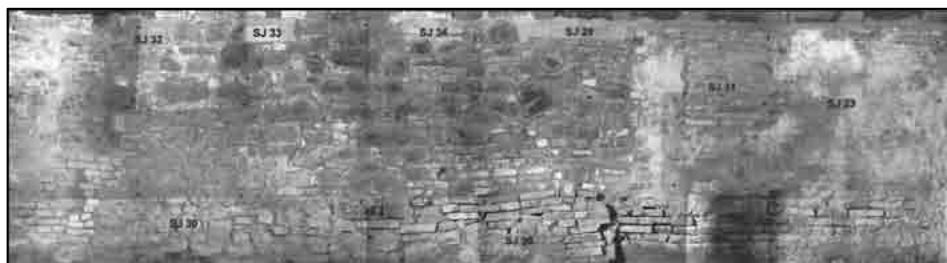
Opis: Istočni bočni zid podrumске prostorije izrađen je od pravilno na leđa uslojenih opeka povezanih žbukom bijele (Gley 8/, white) boje. Dužina zida iznosi 8 m, a visina (do razine podnice) 1,8-2 in.

Na lijevom dijelu zida (pri vrhu) dodan je recentni dio od cementa kako bi se iznivelišao za postavljanje poda gornje etaže (SJ 29). Osim toga uočena su s lijeve strane u gomjem dijelu i tri naknadno zapunjena segmenta manjih dimenzija koja predstavljaju nekadašnje utore za postavljanje greda, nosača poda prizemlja današnje građevine (SJ 32, 33 i 34). Na gornjem desnom dijelu zida nalazio se i veći prozorski otvor, naknadno zatvoren pregradnjom od opeke povezane žbukom (SJ 31).

Sl. 41. Istočni zid podrumске prostorije (SJ 21) s označenim pregradnjama (SJ 30 i 3, 32, 33, 34) i slojem žbuke (SJ 23) (foto-archiva:D. Martinov)

Veći dio istočnog bočnog zida prekriven je kasnijom dogradnjom (SJ 30) kojom je osnova zida ojačana ili pak u potpunosti obnovljena, vjerojatno zbog dotrajalog stanja većeg oštećenja. Jasno su vidljive sjeverne i južne granice ovog zahvata u pogledu na lice zida, jer su gabariti dogradnje za cca 10-tak cm izbačeni u odnosu na ostatak zida. Osnovna razlika između dogradnje SJ 30 i ostatka SJ 21 jest što su pri popravku osim opeka korišteni i neobradeni kameni blokovi različitih dimenzija.

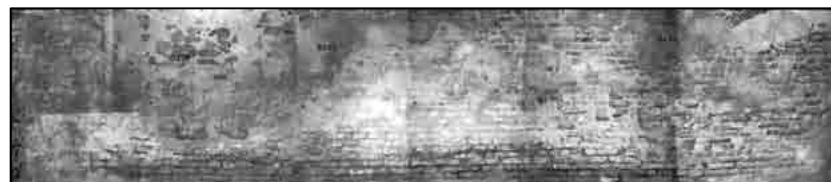
Opis: Zapadni bočni zid podrumskog prostora izrađen je od pravilno, na leđa uslojenih opeka povezanih žbukom bijele (Gley 8/, white) boje. Dužina zida iznosi 8,6 m, a visina (do razine podnice) oko 2 m.

Na južnom dijelu u ovom zidu je uočena pregradnja (SJ 28) koja se od ostatka zida razlikuje po većoj količini neobradenih kamenih blokova upotrijebljenih pri izgradnji. Nepravilnog je oblika i djelomično prekrivena slojem žbuke (SJ 23). Ovaj zid naslanja se na začelni (južni) zid građevine ali nije s njim povezan. Više se čini da mu je naknadno pridodan.

Sl. 43. Zapadni zid podrumskog prostora (SJ 22) s označenim pregradnjama (SJ 28) i slojem žbuke (SJ 23) (foto-arhiva:D. Martinov)

Zid ne počiva na čvrstim temeljima ni matičnoj stjeni, nego direktno na sloju zemlje (SJ 9). Jedino je u JZ kutu položen na hrpu većeg neobrađenog kamenja (SJ 27) koje je i postavljeno kao statičko ojačanje zida pri njegovoj izgradnji. Po svoj prilici je konstruiran kao pregradni zid unutar veće građevine, a ne kao nosivi element. To nam ukazuje na mogućnost da je današnji susjedni objekt koji se nalazi zapadno od lože izgrađen zajedno s našim objektom tj. činio s njim jednu cjelinu.

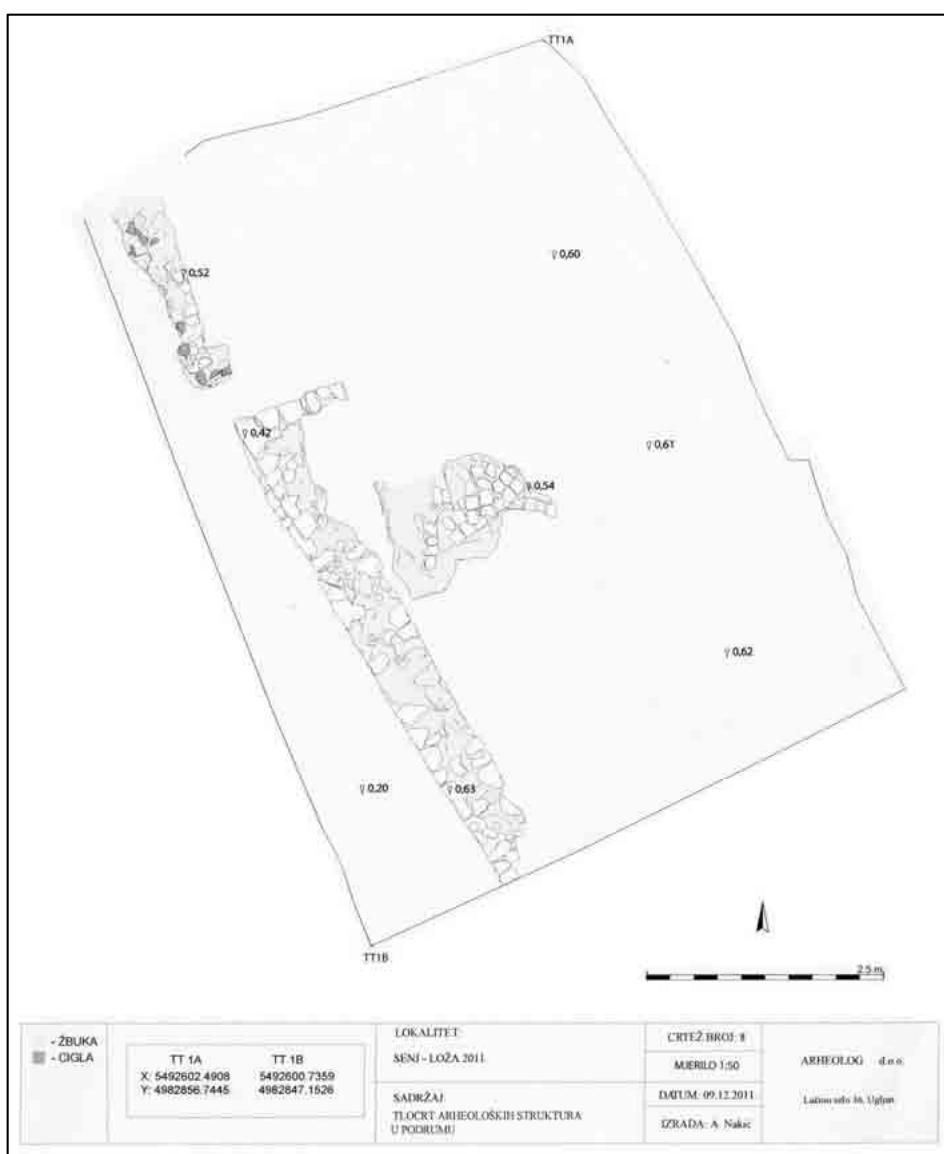
Sl. 45. Tlocrt arheoloških struktura u podrumu

Geološku osnovu terena čini matična stijena (SJ 12) sastavljena od sivkastog kamena vapnenca, koji je u obliku izduženih klina odnosno *škrapa* otkriven na većem dijelu otkrivene površine podruma. Ostaci antičkog zida i popločenja na sredini prostorije kao i dio zidova samog podruma (SJ 21 i 19) bili su postavljeni direktno na ovu stijenu.

- Ostaci rano-srednjovjekovnih ili rimsко-dobnih struktura. Ovdje se ubrajaju prvenstveno ostaci većeg zida odnosno sjeverozapadnog kuta neke antičke građevine koji je dokumentiran oznakama SJ 4, 14, 15 i 16. Na sredini prostorije, dokumentirana je struktura sastavljena od ukupno 5 identičnih slojeva popločanja (SJ 6, 7, 8, 17 i 18). Lošije sačuvani ostaci identičnog popločanja dokumentirani su i u SZ kutu podruma (SJ 5).
