## PALAČA UŽIŽIĆ I CRKVA SV. KUZME I DAMJANA

Autor u radu analizira proporcije palače Užižić, kuće unutar iste palače te obližnje crkve sv. Kuzme i Damjana, povodom rekonstrukcije ovih građevina.

### Palača Užižić

## **Kuća unutar palače Užižić**

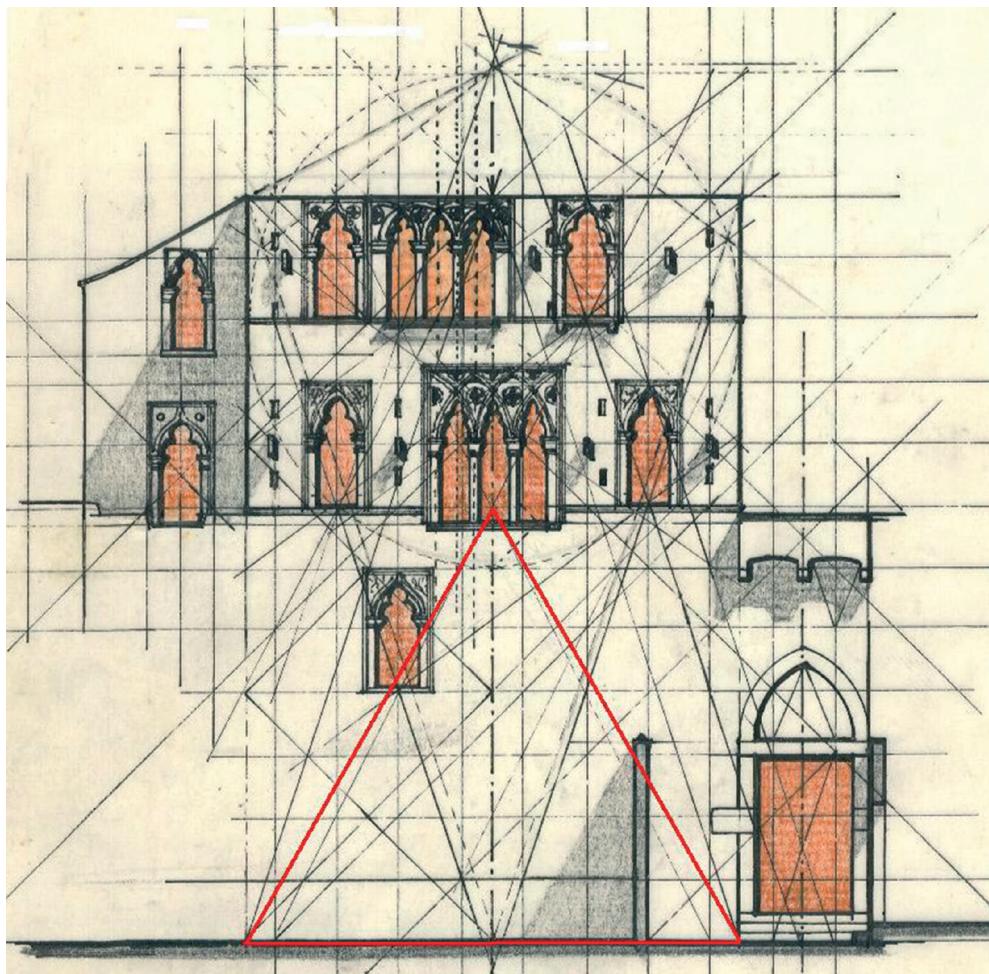
Proporcije južnog pročelja palače Užižić

U pročelje se upisuje peterokut, kojemu je vrh mogao biti vrh - sljeme krova. Osnovica peterokuta je na vijencu drugog kata, odnosno u vrhu gradskog zida, a bočne stranice paralelne su s dijagonalom rastera modula, odnosno pravokutnika omjera 1:3. U toj kosini su pomaci otvora, počevši od glavnih gradskih vrata preko prozora u II. i III. katu, desno od trifore. Tako su u pomaku prozor u gradskom zidu u I. katu, u odnosu na prozor u II. katu lijevo od trifore. Tako su i trifore pomaknute. Širina pročelja je veličina baze trokuta kojemu je vrh u vijencu krova, baza u temeljima, a pobočke su upravo paralelne s dijagonalama rastera modula.

Kako danas izgleda pročelje palače Užižić na gradskom zidu iznad glavnih gradskih ulaznih vrata Porta Maestra? Konstrukcija proporcije pročelja palače rađena je prema konstrukciji proporcije glavnih gradskih vrata u omjeru 2:3. U rasteru je kvadrata (8:12).

Visina gradskog zida do prsobrana, odnosno do vijenca drugog kata iznosi 7 jedinica modula. Od vijenca drugog kata do vijenca trećeg kata tri su jedinice modula, a do vijenca trećeg kata do vijenca krova, koji nije izведен, dvije su jedinice modula. Širina pročelja zajedno s debljinom zidova iznosi 8 jedinica modula. U donjem dijelu je omjer 8:7, i u taj dio se upisuje istostraničan trokut. Proizlazi da je visina gradskog zida projektirana u visini istostraničnog trokuta. Omjer gornjeg dijela pročelja, II. i III. kata zajedno, iznad gradskog zida, je 8:5 (mala sekunda), što je omjer zlatnog reza. Idealna je harmonija pročelja, što se uzdiže iznad gradskog zida s dominantnim pogledom na gradski trg. U gornjem dijelu pročelja palače upisuje se i peterokut. Hvarsku uspavanu ljepoticu mogli bismo nazvati zlatnom palačom.

U drugom katu su prozori postavljeni simetrično, glavna trifora je u osovini pročelja, a po jedna monofora s njezine obje strane točno u modularnoj osi rastera. Budući je širina pročelja 8 jedinica modula, a visina ove etaže od vijenca do vijenca tri jedinice modula, tada je od sredine do kraja pročelja s obje strane ostalo po četiri jedinice modula, što znači da se u obje polovice ove etaže upisuje egipatski trokut, sa stranicama 3, 4 i 5. Tako se naglasio ovaj kat, u kojem je glavni ulazni prostor, iz kojeg se pristupa ostalim prostorijama u kući. Prozor u prvom katu, probijen u gradskom zidu, točno je u osi rastera modula. Prozori u trećem katu također su u osi rastera modula i postavljeni su asimetrično. Monofore su u visini dvije jedinice modula, i u omjeru 1:2.

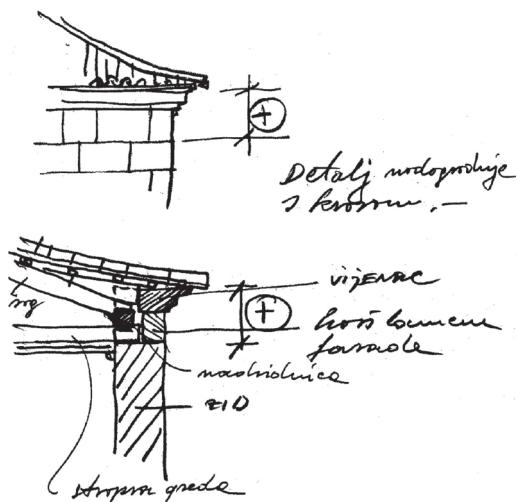
Crtež rekonstrukcije vijenca krova

Palača nikada nije bila dovršena. Na njoj nije bio postavljen krov. Stropne, ujedno i zatezne grede krova moraju biti položene na vanjski zid objekta, i na njih položena podrožnica na koju se naslanjaju rogovi i grebenice četverovodnog krova. S unutrašnje strane zida nema rupa u kojima su eventualno trebale biti stropne grede, što znači da su te grede trebale ležati na ovom zidu koji je izgrađen, a to znači da se u konačnici trebao još nadograditi jednim koršom i profiliranim vijencem, što bi iznosilo  $1/2$  rastera. Tada bi proporcija II. etaže bila 16:5, odnosno  $2\varnothing : 1$ .

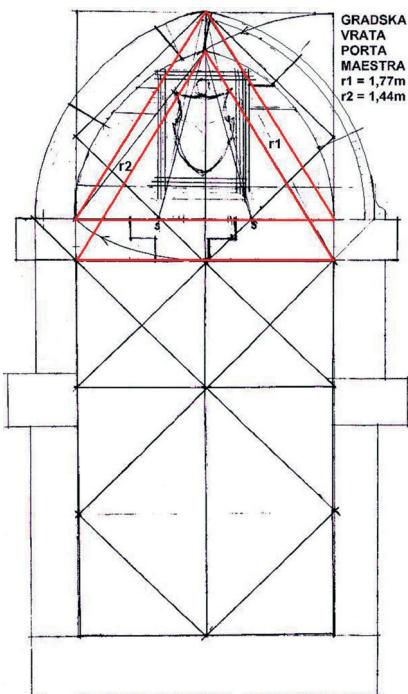
Proporcije glavnih gradskih vrata Porta Maestra (Glavna vrata) ili Porta del datolo (Vrata od palme, koja su se zvala i tako jer je blizu njih rasla velika palma, a koja je ucrtna na najstarijoj vedutici grada Hvara iz god. 1486.). Mjerio i crtao Ivo Štambuk, dipl. ing. arh. 1988. god.

Svjetli otvor portala u omjeru je 2:3, što znači da se u njega upisuju četiri pravokutna trokuta sa stranicama veličine 3, 4 i 5. U luk iznad nadvratnika upisuje se istostraničan trokut, kojemu je stranica veličine svijetle širine portala. Ukupna visina portala iznosi 2,5 njegove širine. Debljine okvira konstruirane su od modularne

veličine. Vrata moraju biti čvrsto sazdana, od elemenata kojih nitko, „niti sam Bog razvaliti ne može“. Ono što je On stvorio nitko ne može promijeniti. Istostraničan sveti trokut upisan je u luku iznad vrata, gdje se nalazi grb grada. Grb je svetinja grada i on mora biti smješten u prostoru koji je izgrađen na temelju svetih mjera, po mogućnosti tako kombiniranih mjera koje, i da želimo, ne možemo promijeniti. Istostraničan trokut je kombinacija mjer koje ga čine statički jakim, i da želimo, ne možemo ga promijeniti. Ostat će u svom prvobitnom obliku. Njegovo težište je centar kružnice u koju se on upisuje. U toj točci sijeku se simetrale njegovih stranica i kutova. Polumjer opisane kružnice veličine je  $2/3$  njegove visine, koja iznosi  $\sqrt{3}$ , ako je veličina stranica tog trokuta jednako 2, a toliko je širok portal.

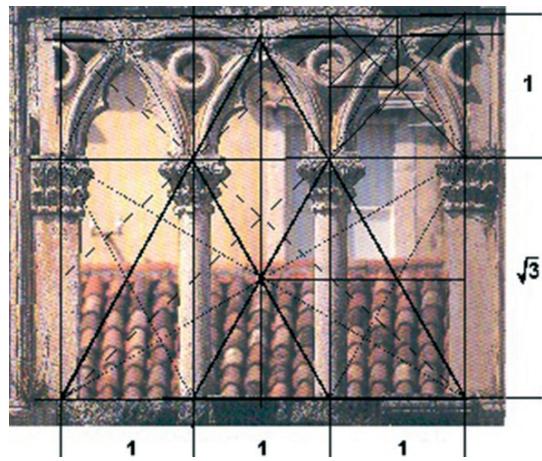
Trifora u III. katu palače Užičić

Monumentalna trifora u II. katu nije me zainteresirala, jer ona svojom logičnom prisutnošću ne navodi na posebnu obradu. No ipak је je posebno obraditi. Sve monofore već znamo u omjeru su 1:2, ali trifora u III. katu, ugurana uz lijevu monoforu, ima nešto posebno, rekao sam. Da, zaista, imao sam pravo, nešto jest posebna, kada su je ugurali, da zapinje za oko. Gotika ne odustaje od istostraničnog trokuta, svetog trokuta, trijangularacije, ali neobične, u kombinaciji s kružnicom, kao što je kod trifora na palači Paladinić na Pjaci. Dakle, lukovi iznad otvora polumjera jednakog modularnoj jedinici za izradu trifore, toliko su snažni, da ovaj otvor možemo svrstati u već pristiglu renesansu. Ne varajmo se, nema tu ništa od renesanse, to je čista gotika. Renesansa nasljeđuje sve vrijednosti gotike, to je očito i iz ovog primjera. Okvir iznad otvora je veličine  $1-(\sqrt{3})/2 = 0,15$ , a što je upravo dio između vrha istostraničnog trokuta i tjemena luka iznad otvora. Okvir sa strane je dvostruko širi i iznosi 0,30. Pola otvora iznosi  $1+1/2+2x(1-(\sqrt{3})/2)$ , a visina otvora iznosi  $1+\sqrt{3}$ . To bi značilo da se jedna polovina trifore odnosi spram visini trifore kao 2:3, isto kao širina naprama visini pročelja palače. Cijela trifora je u proporcijama 4:3, što znači da se u nju upisuju dva egipatska trokuta, kojima su hipotenuze veličine 5 dijagonale same trifore.

Trifora u II. katu rađena je u sistemu trijangularature istostraničnog trokuta. Širina trifore iznosi 3 jedinice, a visina  $2\sqrt{3}$ . To bi značilo da se u triforu upisuje istostraničan trokut, kojemu je osnovica visina trifore, a visina istostraničnog trokuta njena širina. Trifora je podijeljena na dva dijela: donji sa stupovima i gornji s lukovima. Donji dio jednak je gornjemu i u omjeru je približno 1:Ø.

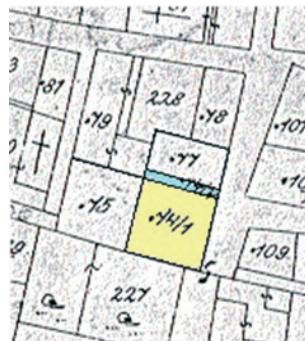
Palača na katastarskoj karti

Ova situacija prikazuje debljinu gradskog zida i ulicu koja prolazi ispod objekata. U kopiji katastarskog plana ni gradski zid, a niti ulica nisu nacrtani, već sve pokrivaju objekti: čestica zgrade broj: 74/1 palača Užičić i zapadni objekt kuća Vlahović s oznakom čestice zgrade broj: 75, koji zauzima prostor između kuća, a čak i stubište s kojim se ulazi u palaču pripada u stvari česticu zgrade broj 74/1. Je li to greška? Kako može biti ulazno stubište palače sa sularom pod oznakom čestice zgrade broj 75, koja je prije pripadala drugom vlasniku? S ovim stubištem, odnosno preko sulara, nikada se nije ulazilo u česticu zgrade broj 75. To bi značilo da je katastarska karta pogrešna. Nije samo u tome pogrešna: greška je u tome što nije prikazala da se pod objektom nalazi ulica i gradski zid, koji kontinuirano teče uokolo cijelog grada. Taj gradski zid u širini od 1,5 m ne može biti vlasništvo sadašnjeg vlasnika palače. Vlasnik palače samo koristi pravo naslona, a ulica pod objektom može biti samo gradska ulica, kojom se vjekovima prolazilo, a ne njegovo vlasništvo.

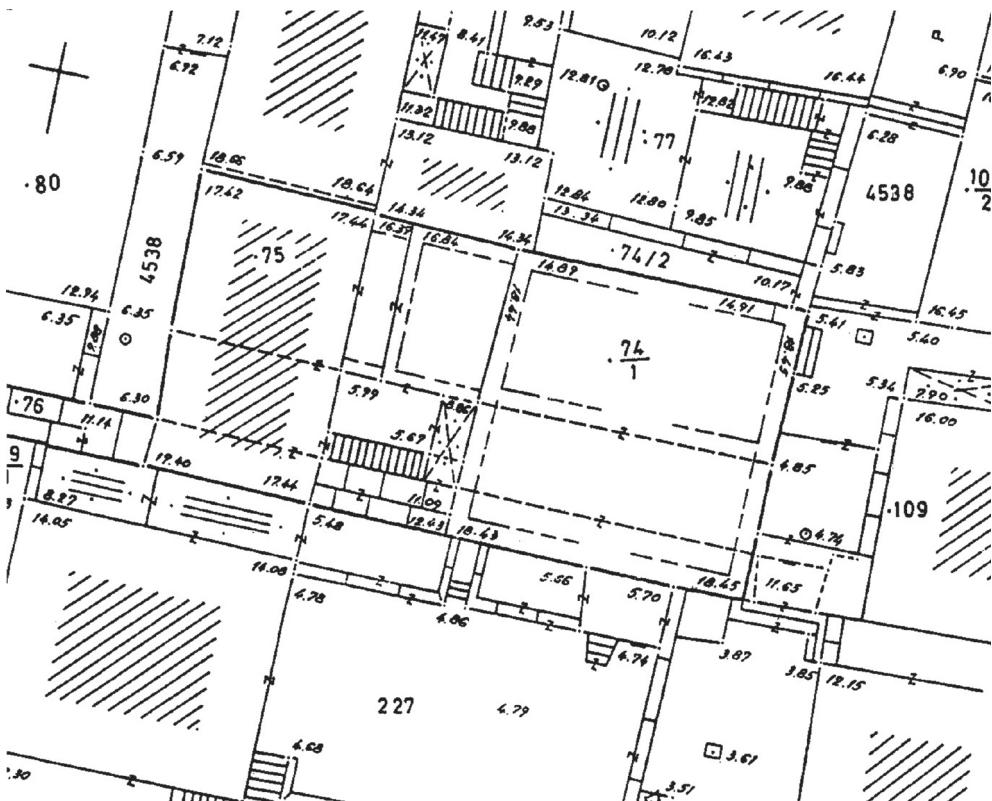
Situacija stvarnog stanja na terenu koju je izradio: "Geobiro" d.o.o. Split u siječnju 2001. god.za investitora Stefana Vlahovića, a ovjerila Državna geodetska uprava, Područni ured za katastar Split, Ispostava Hvar 28.02.2001.g. pod Klase: 936-03/1-01/7, Ur.broj: 541-18-13/1-01-2.

Situaciju stvarnog stanja na terenu je izradio: „Geobiro“ d.o.o. Split u siječnju 2001. g., za investitora Stefana Vlahovića, a ovjerila Državna geodetska uprava, Područni ured za katastar Split, Ispostava Hvar 28. 02. 2001. g. pod Klasa: 936-03/1-01/7, Ur. broj: 541-18-13/1-01-2.

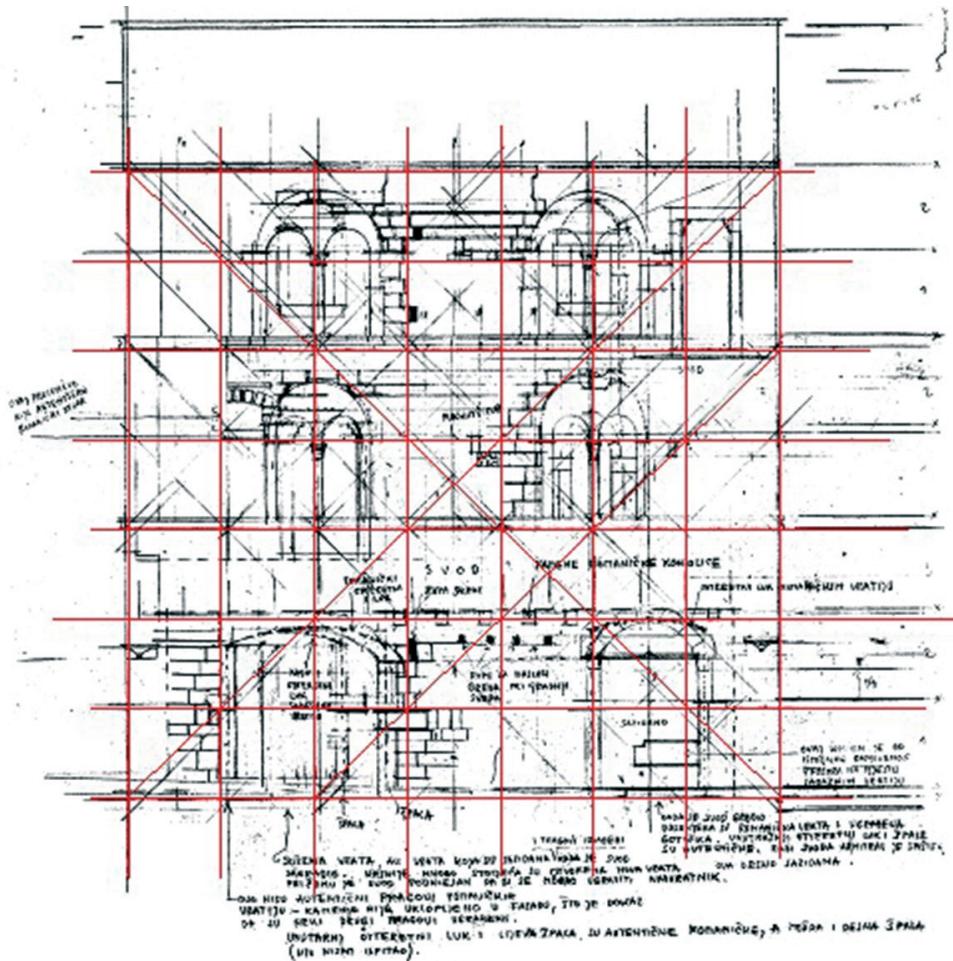
Južno pročelje unutrašnje romaničke kuće palače Užičić.  
Mjario i crtao u lipnju 1979. god. Ivo Štambuk, dipl. ing. arh.

Pročelje je rađeno u rasteru kvadrata. U omjeru je 7:7, što znači da je pročelje velik kvadrat. Prozori u katovima postavljeni su simetrično i jedan iznad drugog. Prema rekonstrukciji trebale su biti bifore, u I. katu nešto uže od onih u II. katu. U prizemlju su dvoja vrata. Istočna su izmaksnuta desno za pol jedinice rastera, i kod gradnje svoda, koji pokriva ulicu pred zgradom, uklonjena su romanička vrata i ugrađena gotička (špale i odteretni luk vrata su „in situ“), a lijeva-zapadna su bila u osovini gornjih otvora, koja su kod gradnje svoda također bila uklonjena i proširena prema zapadu, odnosno pomaknuta prema zapadu i postavljeni gotički okviri. Etaže su obilježene vijencima, koji leže u visini parapeta prozora, tako da je visina od

nivoa ulice pred zgradom do prvog vijenca tri raster-jedinice, a visina od prvog do drugog vijenca, i od drugog vijenca do vijenca krova dvije raster-jedinice. Iako su otvor u katovima simetrično poredani, asimetrično postavljen otvor u prizemlju daje naslutiti da je investitor-vlasnik objekta želio da vrata poslovnog prostora budu bliže uglu zgrade, zbog promidžbe i boljeg poslovanja, što je projektant objekta prihvatio. Od osi do osi vrata u prizemlju su 3,5 modularne jedinice, a od osi jednog do osi drugog prozora u I., odnosno u II. katu tri modularne jedinice.

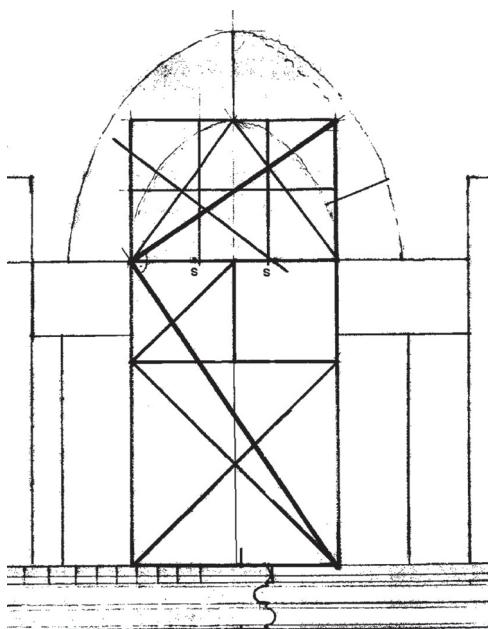
Monofora i njene proporcije, koja se nalazi u I. katu na južnom pročelju palače Užižić.

Širina otvora iznosi 58 cm, a visina 87 cm. Visina luka iznosi 40 cm.

Dvije su modularne veličine. Modularna veličina za donji dio otvora iznosi 29 cm, a modularna veličina za dio otvora u luku iznosi 20 cm.

Omjer donjeg dijela monofore je 2:3 - važna proporcija, od koje se rijetko odstupa. Ova je proporcija, izgleda, pravilo. Taj omjer imamo i u dijelu s lukom. Cijeli otvor monofore ima takvu proporciju, da se u njega upisuje trokut, i to na način da su katete trokuta dijagonale, od kojih je jedna za donji dio, a druga za gornji – lučni dio otvora monofore, a hipotenuza je visina otvora monofore.

Središte kružnice, koja opisuje luk monofore, nalazi se točno u 1/3 širine otvora. Ovaj otvor jedan je od najljepših. Radi toga bi se kod rekonstrukcije palače morao sačuvati. Monofora leži na vijencu, koji je upravo tu ispod nje oštećen. Trebalo bi ga se rekonstruirati.

Proporcije monofore u I. katu na južnom pročelju unutrašnje kuće kazuju da je omjer 2:3 bio osnova za proporcionaliranje, ne samo pročelja zgrada, već i otvora i drugih detalja u arhitekturi. Donji dio otvora, kao i gornji pod lukom, morali su biti u istom omjeru. Trokuti u luku monofore su u stvari egipatski trokuti, koji imaju stranice veličine 3, 4 i 5.

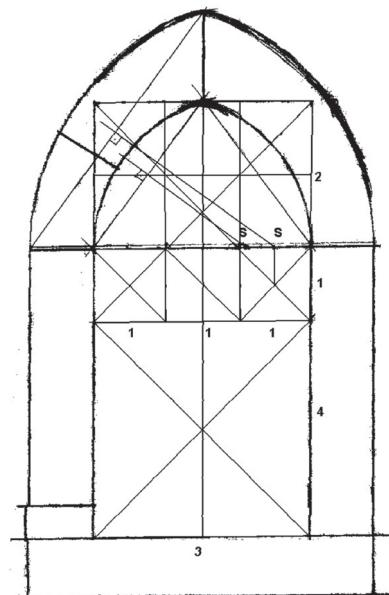
Monofora u II. katu na sjevernom pročelju palače Hektorović.

Veličina otvora je: 55 cm u širinu i 74 cm u visinu do ležišta luka, a visina luka iznosi 27,5 cm. Jedna je modularna veličina. Modularna veličina za proporcioniranje

otvora iznosi 13,75 cm. Kod ovog otvora (omjer 2:3) majstor slaže tri puta jednog iznad drugog, i dobije omjer 1:2, u cijeloj visini zajedno s lukom. U donjem dijelu omjer je 3:4, s dijagonalom veličine 5, a u dijelu s lukom omjer je 2:3. Središte kružnice koja opisuje unutrašnji otvor luka nalazi se u 1/3 širine otvora monofore, a središte kružnice vanjskog luka nalazi se u 1/6 širine otvora.

Proporcije monofore u II. katu na sjevernom pročelju kazuju, da je taj otvor stariji i pripada prvotnoj unutrašnjoj romaničkoj kući.

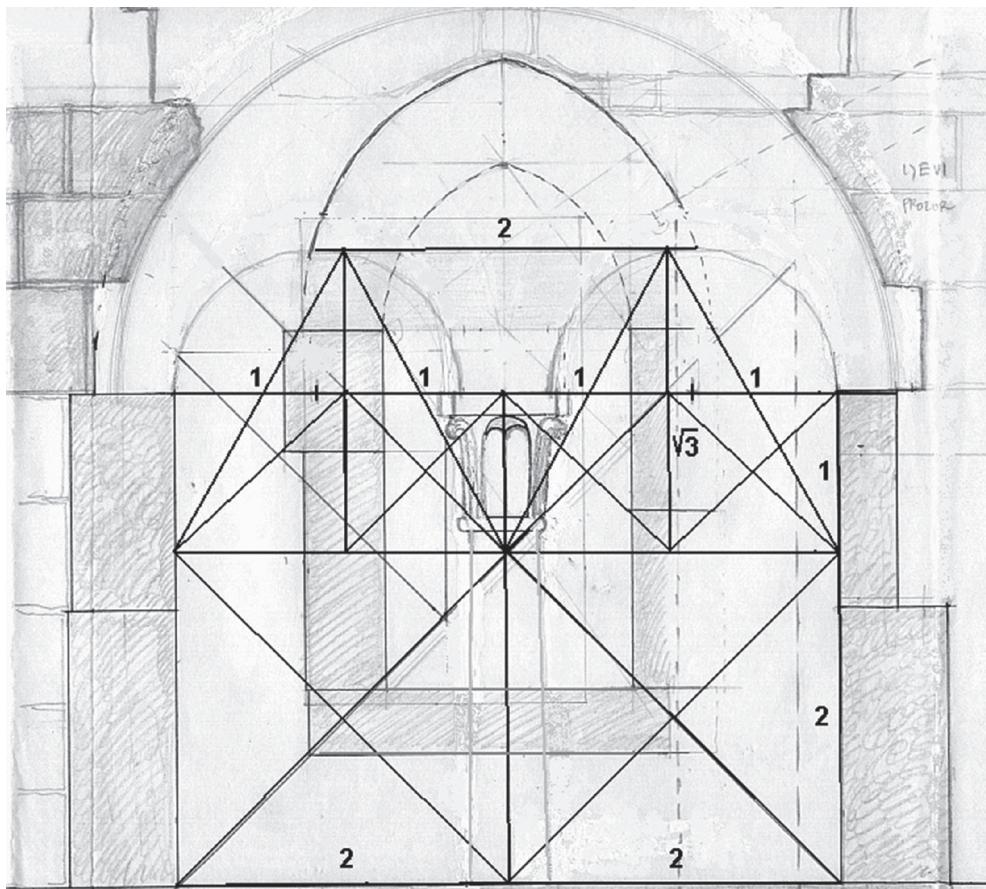
Rekonstrukcija bifore u II. katu.

Gornji je crtež postojećeg stanja otvora na II. katu, tako da su desno prikazani dijelovi otvora i zida s istočnog dijela otvora, zajedno s pravokutnim otvorom, a lijevo dijelovi otvora i zida sa zapadnog dijela otvora. Pri tom se pokušalo rekonstruirati gornji dio otvora monofore iz II. faze gradnje, i samu romaničku biforu iz I. faze gradnje, odnosno prvobitne zgrade. Pokušao sam rekonstruirati i središnji stup zajedno s glavicom, ali bez baze.

Proporcije bifore, kao što se iz crteža vidi, jesu 3:4, odnosno dva puta 2:3. Dijagonalna iznosi dakle 5, jer se radi o egipatskom trokutu sa stranicama 3, 4 i 5. Ako su u donjem dijelu bifore dva velika kvadrata, čija je stranica jednak 2, tada je visina od vrha tih kvadrata do vrha luka bifore jednak  $\sqrt{3}$ .

Ovih proporcija bio je i prvobitni otvor - romanička bifora na unutrašnjoj kući. Proporcije pročelja znamo. Iz tih proporcija i ostataka otvora možemo rekonstruirati otvor. Pritom moramo uzeti u obzir proporcije koje stvaraju njegov

karakter. Bez upotrebe proporcija ne možemo rekonstruirati prozor. Omjer je isti. U njega se upisuje egipatski trokut, stranica 3:4:5.

Ispod prozora je stari vijenac s ucrtanom profilacijom, a sa strane prozora dijelovi okvira prvobitnog otvora.

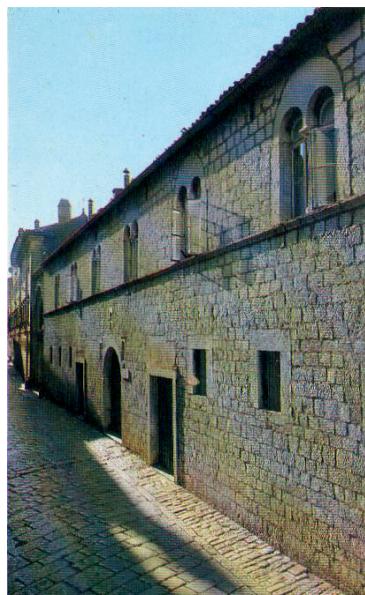
Kanonička kuća u Poreču (1271), monumentalni je spomenik stambene arhitekture romanike: zatvoreno prizemlje s malim prozorima služi za konobe i spremišta, a na prvom katu nižu se velike mramorne bifore soba za stanovanje.

Kanonička kuća u Poreču iz 1271. g., iz vremena romanike, ima iste prozore, bifore, kakve je imala i ova romanička kuća unutar palače Užižić u Hvaru.

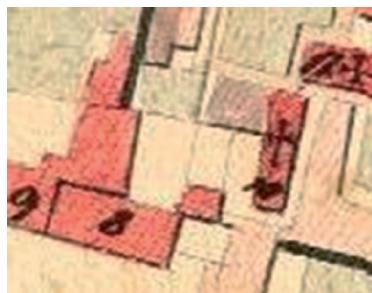
Austrijska karta grada Hvara iz 1841. god.

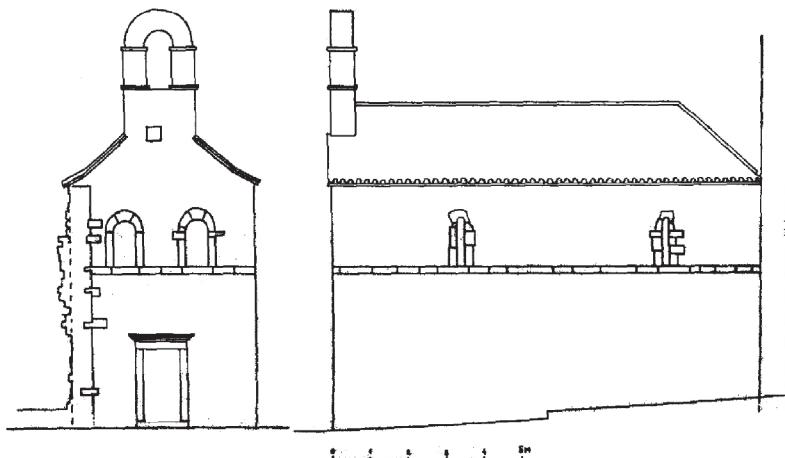
Južno i istočno pročelje crkve Sv. Kuzme i Damjana prije preuređenja 2000. god.  
Crtao: Ivo Štambuk, d.i.a.

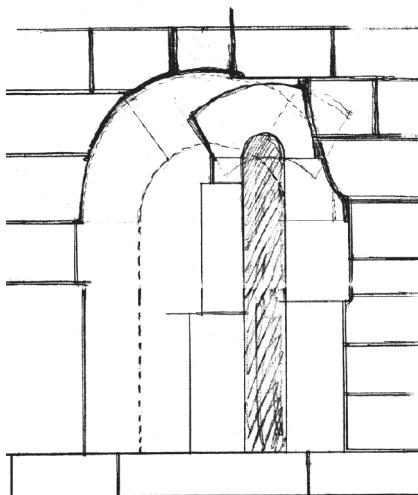
Crtež lijevog prozora na istočnom pročelju crkve Sv. Kuzme i Damjana (prije rekonstrukcije). Gornji dio uskog otvora izrađen je od jednog komada tanke ploče d=5 cm.

Prozori na istočnom pročelju romaničke kuće su devastirani gradnjom crkve, dok oni na južnom pročelju nisu. Prozori su suženi radi sigurnosti jer je s istoka ulica. Prozorima na južnom pročelju ugrađena je željezna rešetka i postavljeno lijepo ostakljenje, koje je izrađeno okruglim staklima spojenim olovom, kao vitraj. Prozori na romaničkoj kući su jednakih veličina. Vrata možemo rekonstruirati prema

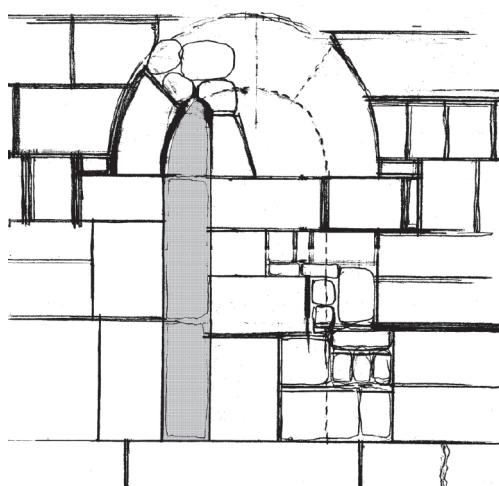
Crtež desnog prozora na istočnom pročelju crkve sv. Kuzme i Damjana. (prije rekonstrukcije) Gornji dio uskog otvora je zakrpljen s manjim neobradenim kamenjem, a otvor ispunjen s tri kamena. Kipar Tomasović umetnuo je novi isklesani polukružni završetak otvora u ožujku 2002. god.

Gornji dio uskog otvora je zakrpljen s manjim neobrađenim kamenjem, a otvor ispunjen s tri kama. Kipar Tomasović umetnuo je novi isklesani polukružni završetak otvora u ožujku 2002. godine.

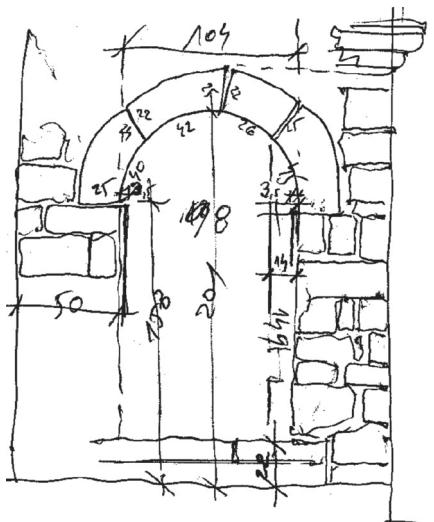
Crtež luka vrata romaničke kuće ugrađenog u istočni zid apside, kako bi imali prostora u samoj apsidi za odlaganje stvari

U niši u apsidi ugrađeno je samo kamenje luka koje pripada romaničkim vratima. Širina luka je 104 cm, kamenje luka široko je 22-25 cm, a debelo 20 cm. Ostali kameni elementi vrata ugrađeni su na uglove apside. Dubina niše u apsidi iste je veličine koliko je deboe dograđeni zid apside, pa se vidi unutrašnje lice vanjskog zida crkve. Vidi se desna sljubnica – špala ulaznih vrata romaničke kuće, 14 cm od desnog ruba niše i proteže se kroz cijelu visinu niše u apsidi.

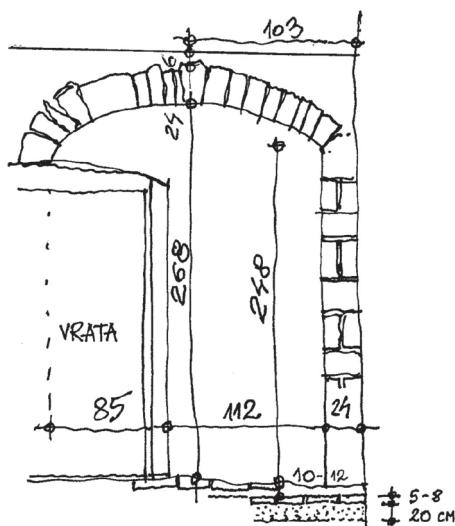
Crtež odteretnog luka romaničkih vrata i desna špala na unutrašnjoj strani južnog zida desno od ulaznih vrata crkve.

luku koji je ugrađen u istočni zid apside, koji je pripadao romaničkim vratima i prema odterethnom luku sa špalom, koji se očituju unutra na južnom zidu crkve, a čiji elementi pokazuju gdje su bila vrata konobe romaničke kuće građene pred kraj 13. st.

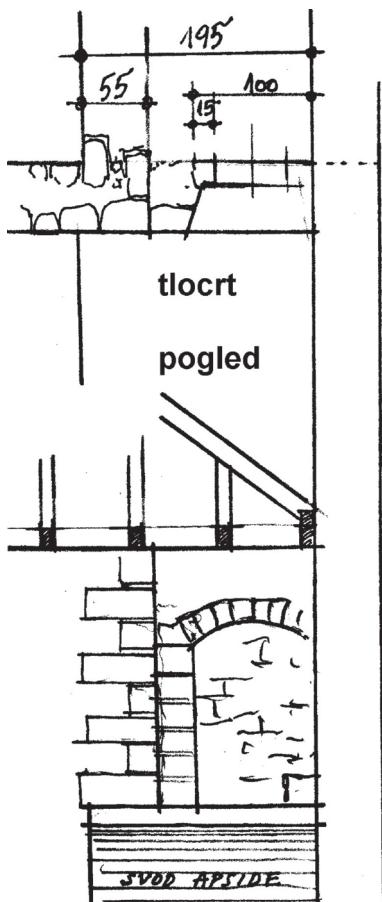
Crtež unutrašnjeg dijela zapadnog zida iznad apside na kojem se vide špale i odteretni luk zapadnog prozora u katu na podestu stubišta. Lijevo od sljubnice špale prozora vidi se ugao zapadne kuće koja je građena prije ove u kojoj je crkva. Gore je tlocrt s prikazom gdje se nalazio prozor.

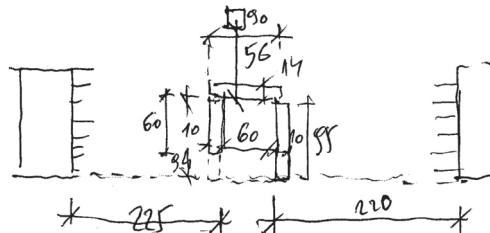
Crtež sazidane ponare koja se nalazi u istočnom zidu na katu između prozora po sredini. Nedostaje joj dio lijevog donjeg praga. Na 56 cm od nje gore nalazi se konzola za nošenje stropnih greda.

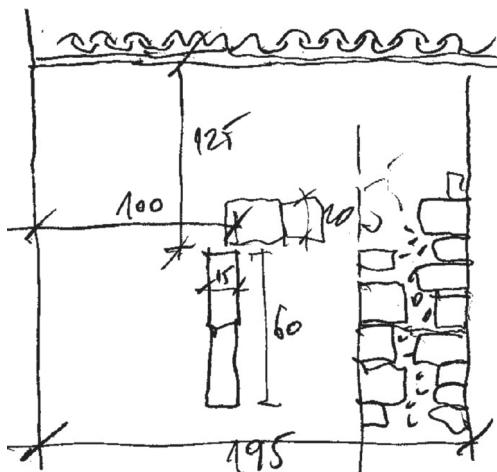
Crtež sjevernog katnog dijela zapadne fasade s elementima romaničkog prozora i zida romaničke kuće koja se nalazila sa zapadne strane crkve. Prozor je osvjetljavao stubište romaničke kuće i bio je iste veličine kao postojeći na južnom pročelju sadašnje crkve.

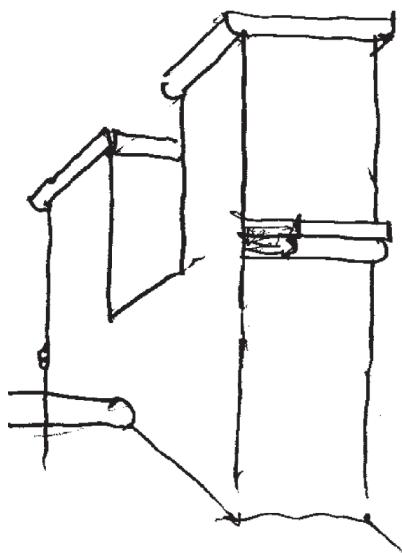
Crtež preslice crkve u trenutku rekonstrukcije sa srušenim gornjim polukružnim dijelom koji je sazidan bio u opeci pred kraj 19. st. Do tada vrh preslice imao je trokutasti zabat, što je dokumentirano ranim fotografijama Hvara, koje se nalaze u Centru za zaštitu kulturne baštine otoka Hvara. Otučena je žbuka na preslici, pa su se otkrili kameni vijenci i struktura zida. Vijenci nisu romanički. Kamenje na zvoniku je opožarenio i raspada se, što dokazuje da je preslica građena od kamenja kuće zapadno od crkve, koja je gorjela te srušena do temelja.

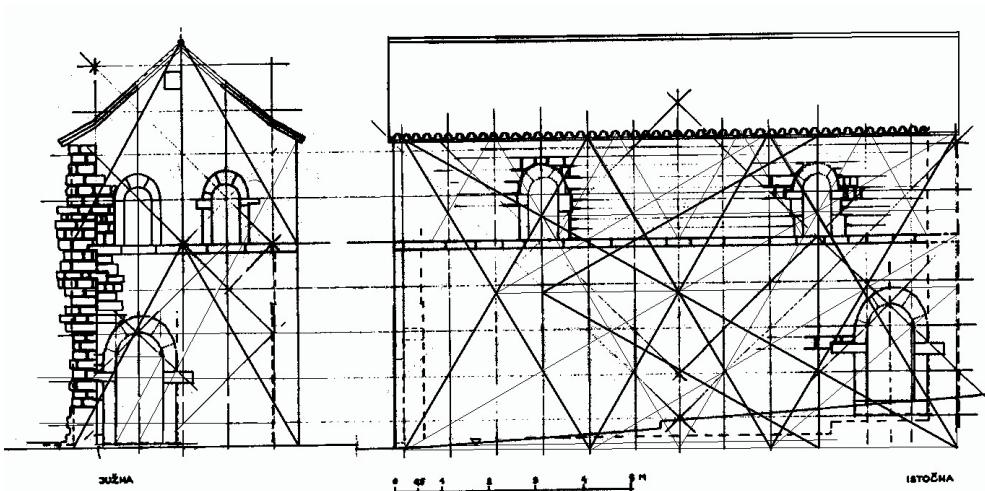
Južno i istočno rekonstruirano pročelje romaničke kuće i njene proporcije

Proporcije pročelja izrađene su u rasteru kvadrata. U rasteru su postavljeni otvori, vijenac i podnica. Otvori su razmješteni u skladu s funkcijom, ali ipak prema strogom pravilu koje proizlazi iz rastera kvadrata.

Južno pročelje u omjeru je 1:2, ako ne uzimamo debljinu zida zapadne kuće, ali debljinu tog zida trebamo uzeti, jer je ona sastavni dio pročelja. Tada su proporcije pročelja  $1:\sqrt{3}$ . U pročelje se upisuju dva istostranična trokuta. Vijenac-markapjan postavljen je u polovini visine. Otvori u katu postavljeni su simetrično u odnosu na os pročelja, a ulazna vrata konobe postavljena su u osovini lijevog otvora u katu.

Istočno pročelje je u omjeru  $\sqrt{3}:1$ . Otvori u katu postavljeni su simetrično u odnosu na os pročelja, u osi su rastara kvadrata, odnosno na  $\frac{1}{4}$  udaljenosti od krajeva objekta. Os ulaznih vrata postavljena je na  $1/8$  udaljenosti od desnog-sjevernog ugla kuće. Proporcije donjeg dijela polovine kuće do vijenca – markapjana su 6:4,5 , odnosno 12:9, a to bi bilo 4:3, kod čega dijagonala iznosi 5. Dakle, ovdje je egipatski trokut. Gornji dio polovine kuće, iznad vijenca-markapjana do vijenca krova, u omjeru je 6:2,25, što bi značilo da se sastoji od dva dijela, koja imaju omjer 4:3, a koje dijeli os prozora.

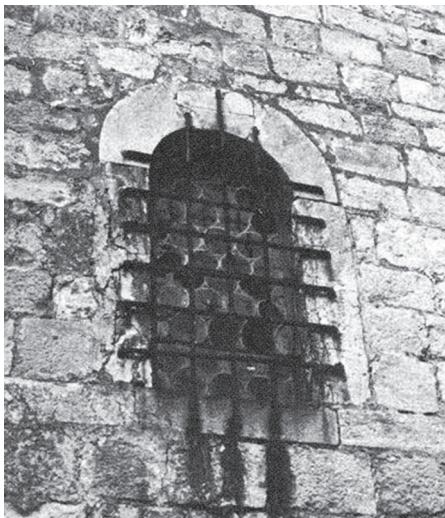
Lijevi prozor na južnom pročelju.

Prozori sjede na vijencu-markapjanu. Visina prozora do ležišta luka iznosi jednu raster jedinicu. Vrata konobe nisu na istoj visini s ulaznim vratima kuće. Ulagna vrata su na višoj razini iz sljedećih razloga: 1) ulica s istočne strane je u padu, 2) podest ulaza u kuću je po pravilu uvijek na višem nivou od poda konobe i 3) krak stubišta se može izvesti kraći za pristup katu kuće. Visina vrata od praga do ležišta luka iznosi dvije raster jedinice, kod čega se prag nalazi za  $\frac{1}{2}$  raster jedinice iznad poda konobe. Vrata konobe su u pravilu u razini poda konobe i u ovom slučaju visina vrata od praga do tjemena luka iznosi 2,5 modularnih jedinica, što znači da je do ležišta luka nešto manje od dvije modularne jedinice. Svi su prozori iste veličine.

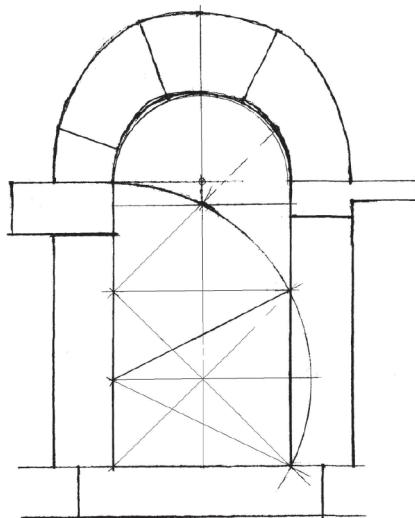
Crtež desnog prozora s južnog pročelja i njegove proporcije

Širina prozora iznosi 58,6 cm, a visina do ležišta luka 95 cm (veličina modularne jedinice). Luk je točno polukružan s polumjerom veličine 29,3 cm. Na crtežu otvora prikazana je proporcija i njena konstrukcija. Ako je širina otvora jednak 1, tada je od parapeta prozora do ležišta luka jednako  $\varnothing$ , a to znači da je prozor izrađen u proporcijama zlatnog reza.

$$\text{Visina prozora } h = 29,3 + \sqrt{(58,62 + 29,32)} = 95 \text{ cm} = \text{veličina modularne jedinice.}$$

Zašto su prozoru ovakve proporcije, neuobičajene za romaniku? Nema u prozoru traga istostraničnom trokutu. Zato ga imamo u vratima. Ako je širina vrata = 1 tada je visina do ležišta luka =  $\sqrt{3}$ .

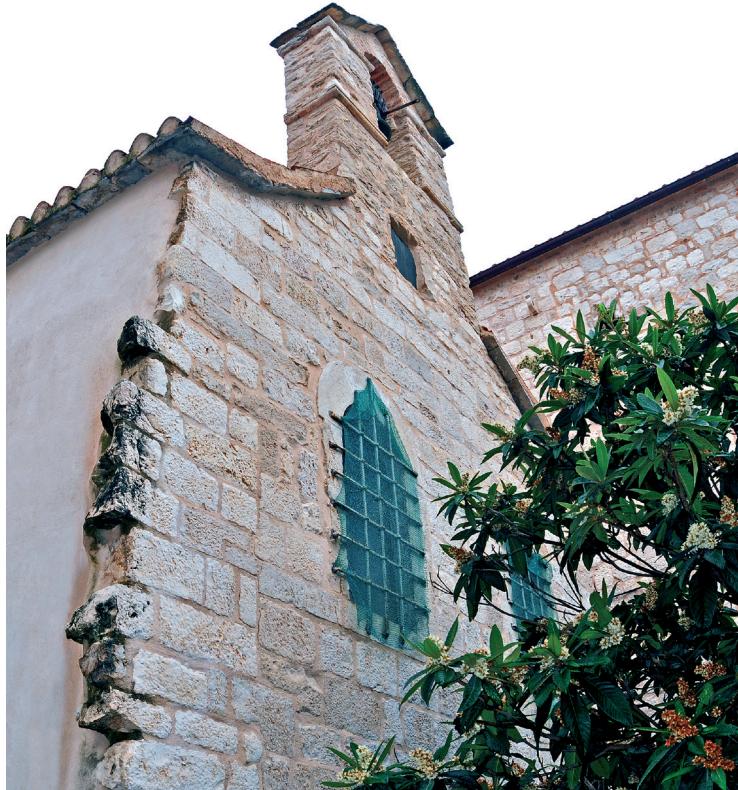
Crkva sv. Kuzme i Damjana

Na mjestu izvršene sonde pred apsidom u crkvi, izveden je grob od betona, u koji je bio položen lijes s posmrtnim ostacima pokojnog gospodina Vlahovića. Nad grobom postavljen je ranije izvađen pločnik prema postojećem stanju. Do ljeta 2002. god. na crkvi su izvedeni sljedeći radovi: krov s novim gredama, preko kojih

je postavljena daščana oplata, hidroizolacija, te letve i kupe kanalice, otučene su fuge i oprana istočna i južna fasada te fugirane sljubnice, ožbukana zapadna fasada, ožbukana unutrašnjost, uređeni ovalni prozori (dodani dijelovi koji nedostaju), postavljena električna instalacija, uređena i sazidana preslica, obojene protiv rde željezne rešetke na prozorima, te rekonstruiran kasetirani strop i dijelovi drvenog oltara, koji još nisu postavljeni, budući još prethode radovi na crkvi i u njezinom dvorištu. Radovi se nastavljaju nakon ljeta. Investitor radova je Ministarstvo kulture iz Zagreba i Biskupski ordinarijat iz Hvara, koji je vlasnik crkve. Radove izvodi „Viza projekt“ iz Splita na temelju projekta kojeg je izradio Dalibor Bartulović, dipl. ing. građ., odgovorni projektant Grading Projekta iz Splita. Nadzor nad izvođenjem radova vrši za Ministarstvo kulture Konzervatorski odjel iz Splita, a za Biskupski ordinarijat u Hvaru Ivo Štambuk, dipl. ing. arh. iz Hvara.
