Stručni rad/Professional paper
Primljen/Received: 28. 12. 2013.

Zaštitni zahvati na zidnim mozaicima Ede Murtića na Spomen-kosturnici u Čazmi

Konzervatorsko-restauratorska istraživanja i radovi na spomeniku između 2010. i 2012. godine

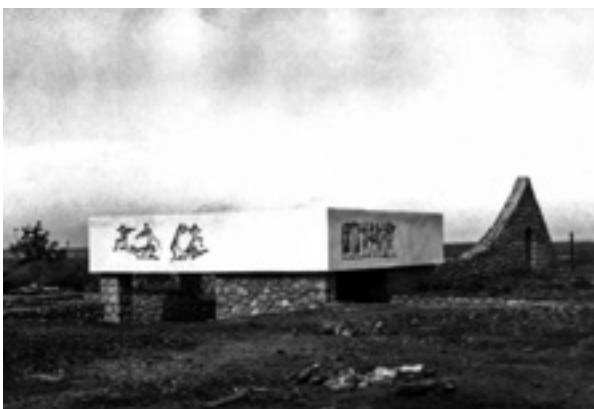
1. Spomen-kosturnica, pogled s jugoistoka, Čazma 1956. (snimio N. Vranić, inv. br.: 20020; neg.: II-4145, Ministarstvo kulture – Uprava za zaštitu kulturne baštine).

Memorial ossuary, view from the southeast, Čazma, 1956 (photo by N. Vranić, inv. no.: 20020, neg.: II-4145, Ministry of Culture – Directorate for the Protection of Cultural Heritage)

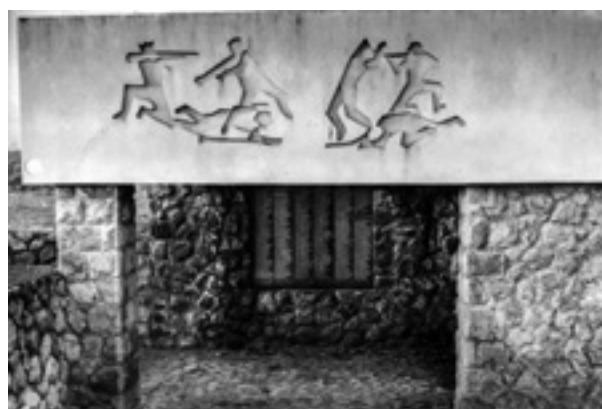
2. Spomen-kosturnica, detalj s reljeffom i pločom s imenima žrtava, Čazma (inv. br.: 57405; neg.: /, Ministarstvo kulture – Uprava za zaštitu kulturne baštine).

Memorial ossuary, detail with the relief and plate with the victims' names, Čazma, (inv. no.: 57405, neg.: /, Ministry of Culture – Directorate for the Protection of Cultural Heritage)

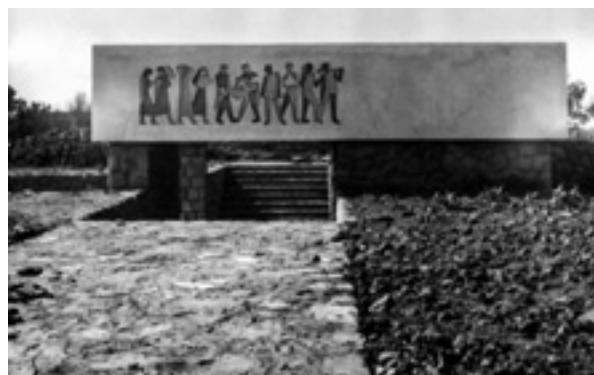
3. Pogled na spomenik s istoka, 1956. (snimio N. Vranić, inv. br.: 20016; neg.: II-4141, Ministarstvo kulture – Uprava za zaštitu kulturne baštine).

View of the monument from the east, 1956 (photo by N. Vranić, inv. no.: 20016, neg.: II-4141, Ministry of Culture – Directorate for the Protection of Cultural Heritage)

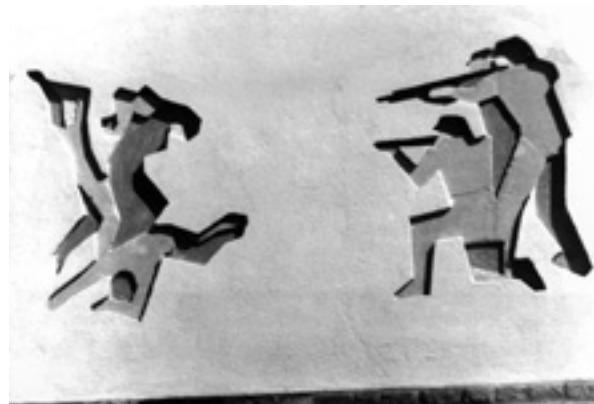
4. Prizor strijeljanja na zapadnoj strani kubusa, 1956. (snimio N. Vranić, inv. br.: 19854; neg.: I-J-156, Ministarstvo kulture – Uprava za zaštitu kulturne baštine).

Scene of a shooting on the western side of the cuboid, 1956 (photo by N. Vranić, inv. no.: 19854, neg.: I-J-156, Ministry of Culture – Directorate for the Protection of Cultural Heritage)

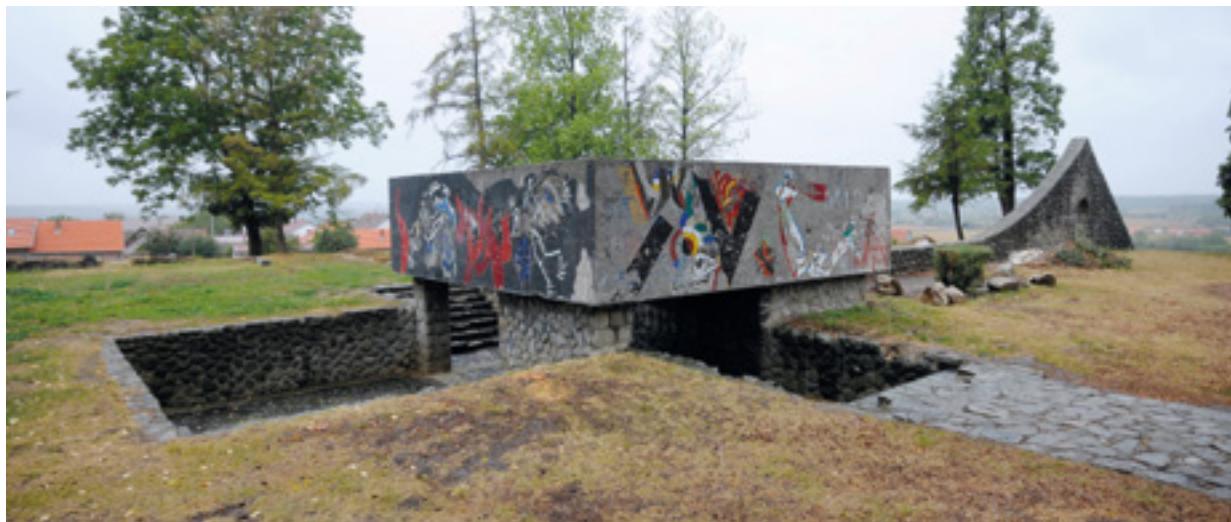
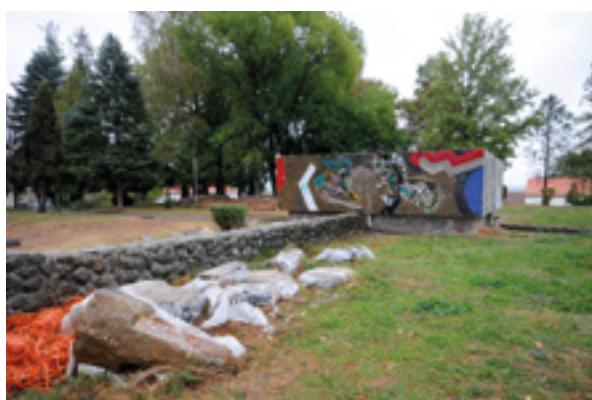
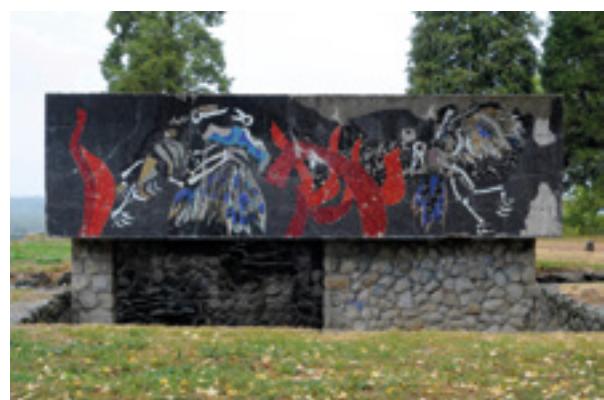
Pregledom objekta ustanovljeno je da se autor prilikom postavljanja mozaika na zidove kosturnice koristio cementnom žbukom koja je tijekom vremena izgubila hidraulična svojstva.¹⁸ Zbog upotrebe neprimjerene žbuke, atmosferskih utjecaja i prirodnog starenja materijala došlo je do oštećenja, uslijed čega su kockice mozaika pukle, otpale i djelomično se smrvile (sl. 9 i 10). Ta oštećenja česta su i na drugim Murtićevim zidnim mozaicima koji su postavljeni na otvorenom.¹⁹ Osim spomenutih oštećenja, ljudski nemar i namjerno devastiranje spomenika mehaničkim oštećivanjem i neprimjerenum grafitima samo su dodatno oštetili zidni mozaik (sl. 11). Također je na pojedinim mjestima došlo do kapilarnog prodiranja vode i vlage iz oštećenog krova, pa su po površini mozaika izbile i nataložile se kalcitne skrame. Pregledom stanja ostatka spomenika utvrđeno je da je grubo klesani kamen postamenta slijeganjem tla i temelja mjestimično popucao ili ispaо, osobito u zoni stubišta.

6. Spomen-kosturnica, pogled s jugoistočne strane, prije radova 2012. (snimio J. Kliska, Arhiv HRZ-a).

7. Spomen-kosturnica, pogled sa sjeverne strane, prije radova 2012. (snimio J. Kliska, Arhiv HRZ-a).

8. Spomen-kosturnica, pogled s južne strane, prije radova 2012. (snimio J. Kliska, Arhiv HRZ-a).

Obnova čazmanske Spomen–kosturnice počela je na inicijativu Udruge antifašističkih boraca i antifašista Grada Čazme i Goranke Vrus-Murtić, supruge pokojnog autora mozaika, koji su u više navrata tražili od Ministarstva kulture da se poduzmu mjere revitalizacije oštećenih i uništenih spomen-obilježja u Čazmi.¹³ Stanje tog spomenika bilo je vrlo loše i zahtijevalo je što hitnije djelovanje. Radovi su povjereni Hrvatskom restauratorskom zavodu¹⁴ koji ima veliko iskustvo u zaštitnim radovima i obnovama mozaika. No najvećim se dijelom do sada radilo o onima iz starijih razdoblja (antičko i kasnoantičko)¹⁵, i to podnima, pa su zahvati na Murtićevim zidnim mozaicima¹⁶. Spomen-kosturnice bili izazov i sa stručnog stajališta s obzirom na vrijeme nastanka (druga polovica 20. stoljeća) i primjenjene materijale, a s obzirom na njihove dimenzije i smještaj (sl. 6, 7 i 8).¹⁷

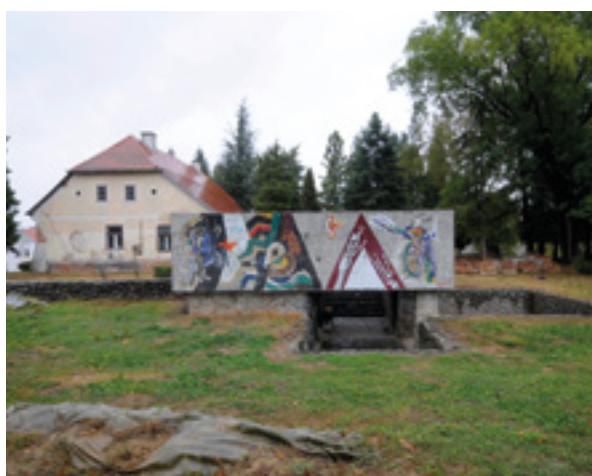
9. Pogled na mozaik koji se nalazi na zapadnom zidu, prije radova 2012. (snimio J. Kliska, Arhiv HRZ-a).

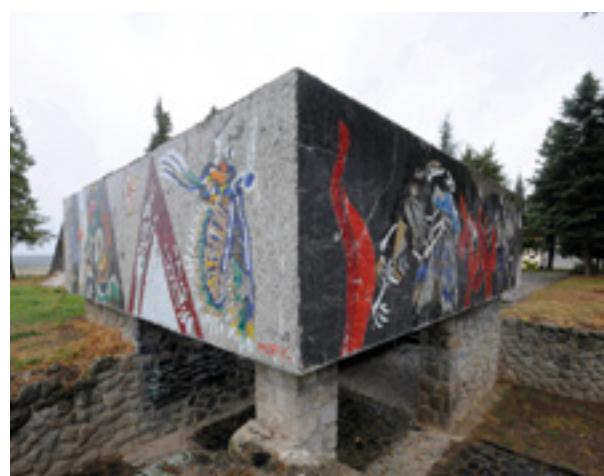
10. Pogled na jugozapadni ugao spomenika, prije radova 2012. (snimio J. Kliska, Arhiv HRZ-a).

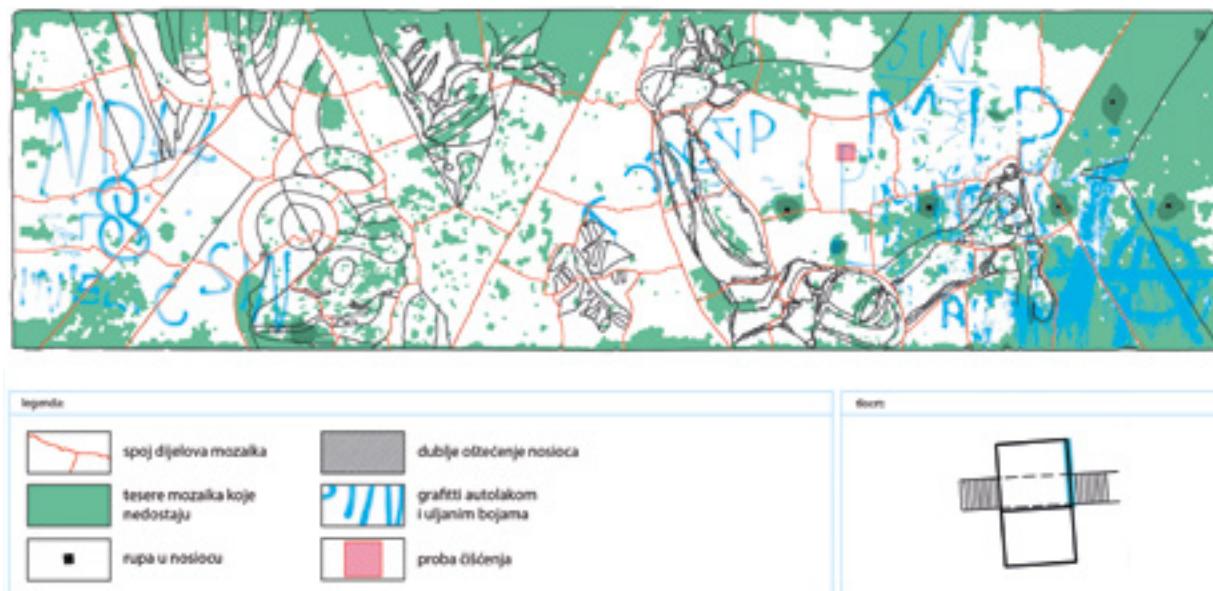
11. Grafička dokumentacija zateženog stanja mozaika koji se nalazi na istočnom zidu, 2011. (izradila R. Mavar).

Uklanjanju oštećenih kockica i stare žbuke prethodilo je vrlo detaljno dokumentiranje i iscrtavanje svih oštećenih dijelova mozaika na prozirne folije vodootpornim flomasterima u boji.³⁶ To je podrazumijevalo označavanje svih tonova i smjerova slaganja kockica mozaika, da bi se poslije olakšalo njihovo ponovno slaganje pri obrnutom ljepljenju na papir.³⁷ Smjerovi slaganja na nedostajućim

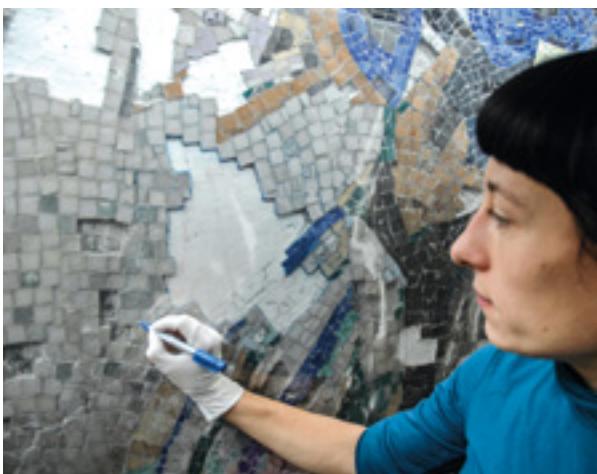
12. Isrtavanje većih lakuna zbog rekonstrukcije u privremenoj radionici, tijekom radova 2012. (snimio T. Šaina, Arhiv HRZ-a).
Drawing out larger lacunae for the reconstruction at the temporary workshop, in the course of conservation in 2012 (photo by T. Šaina, Croatian Conservation Institute Photo Archive)

37 Veće lakune rekonstruirane su na papiru u privremenoj radionici.

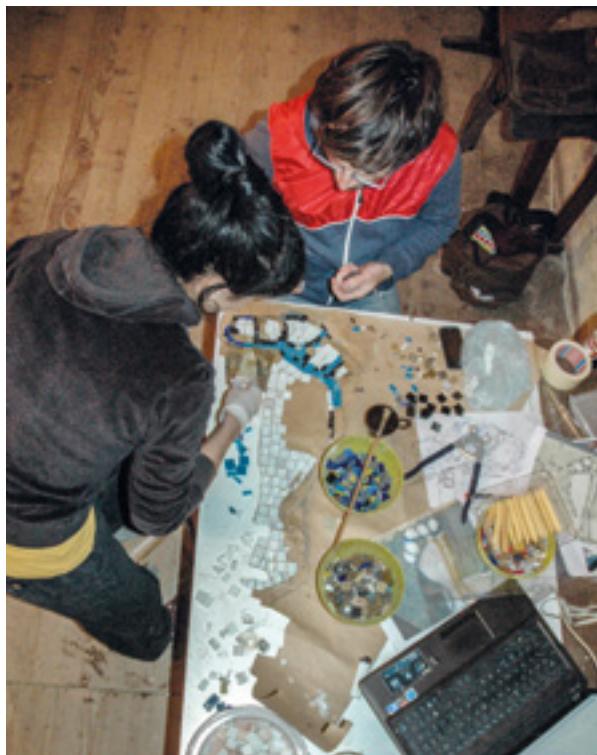
13. Rekonstrukcija mozaika lijepljenjem obrnutih kockica na papir u privremenoj radionici, tijekom radova 2012. (snimio T. Šaina, Arhiv HRZ-a).

Nakon što su pripremljene sve lakune i oštećenja, počela je rekonstrukcija onih manjih na licu mjesta. Nanesena je nova žbuka na bazi cementa⁴¹ u koju su natapane kockice. Pojedine kockice su dodatno obrađivane mozaičkim kliještimi jer ih je trebalo prilagoditi lakunama, pri čemu se pazilo da žbuka ne izlazi iz fuga. Veća oštećenja su nakon uklanjanja stare žbuke nивelirana uz pomoć tankog sloja nove žbuke na bazi cementa.⁴² Nakon što se žbuka osušila, sve veće lakune su pregledane s pomoću prozirnih folija s ucrtanim oštećenjima i prema potrebi ih se ponovo iscrtavalo (sl. 12). U privremenoj radionici su crteži nedostajućih dijelova mozaika precrtani na papir u inverziji, pri čemu je trebalo voditi računa da se precizno označe smjerovi i tonovi kockica.⁴³ Uslijedilo je ljepljenje obrnuto postavljenih kockica na papir ljepilom za tapete (sl. 13).⁴⁴ Prema potrebi, kockice su dodatno obrađivane mozaičkim kliještimi i mozaičkim čekićem, kako bi se mogli slijediti smjerovi i način slaganja izvornog zidnog mozaika.

Nakon što su se papir i ljepilo osušili, počelo je apliciranje dijelova mozaika na zidove kosturnice. No prije toga, na poledinu rekonstruiranih fragmenata nanesen je sloj fine tonirane žbuke,⁴⁵ a u lakune na zidovima sloj nove grublje žbuke.⁴⁶ Veće površine rekonstruiranog mozaika rezane su na manje komade koji prate formu crteža, da

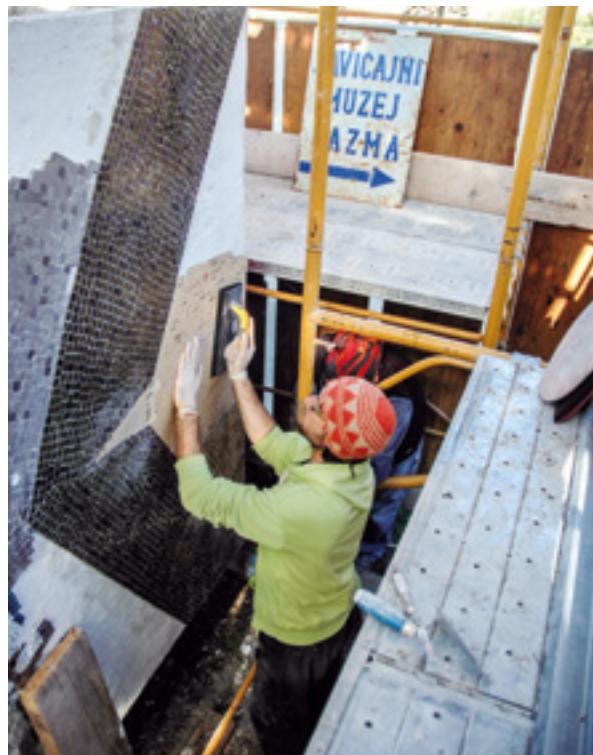
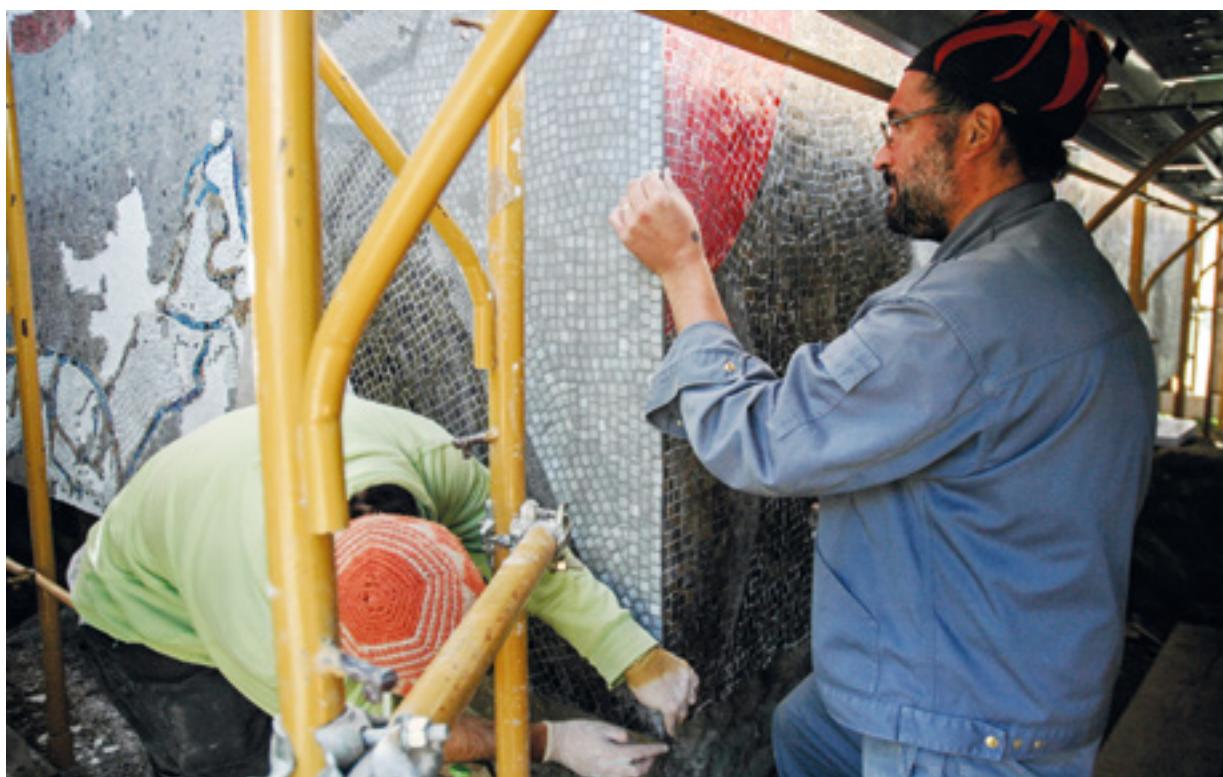
14. Lijepljenje mozaika na zidove u segmentima, tijekom radova 2012. (snimio T. Šaina, Arhiv HRZ-a).

15. Završno namještanje i fugiranje mozaika nakon montaže, tijekom radova 2012. (snimio T. Šaina, Arhiv HRZ-a).

bi se njima lakše manipuliralo prilikom apliciranja na zidove. Nakon što je fragment mozaika natopljen u novu žbuku na bazi cementa uz pomoć metalnih i gumenih gletera, fragmenti mozaika dodatno su namještani tako da rubovi pravilno prijedaju te da su u istoj razini s izvornim dijelovima. Naime, nove kockice su u odnosu na stare tanje za 1 mm i zbog toga se dodatno pazilo da tijekom montaže novih fragmenta ne uteču ispod prvotne razine. Nakon prosušivanja žbuke, papir na kojem su se nalazili rekonstruirani dijelovi navlažen je toplo vodom i spužvom. Topla voda je oomekšala ljepilo i papir je pažljivo uklonjen. Tijekom sušenja žbuke, rubovi i kockice koji su se pomaknuli u montaži ili pri uklanjanju papira su popravljeni. Ostaci papira i višak žbuke uklonjeni su ponovno toplo vodom i spužvama (sl. 14 i 15).

Kad je završeno apliciranje novih dijelova mozaika, svi zidovi su fugirani toniranom žbukom.⁴⁷ Fina tonirana žbuka nanošena je gumenim gleterima i kad se djelomično osušila, ispirana je spužvama i toplo vodom. Nakon čišćenja fuga, na površini mozaika pojavit će su se magličaste mrlje koje je trebalo dočistiti alkoholnim octom, PVC četkama i kirurškim skalpelima i potom neutralizirati destiliranom vodom. S obzirom na to da izvorne kockice imaju veće pore i s vremenom su ispucale djelovanjem leda i prirodnim starenjem materijala, s njihove je površine bilo teže ukloniti nanesenu žbuku. Na pojedinim mjestima mozaika, osobito na južnom zidu gdje tamne

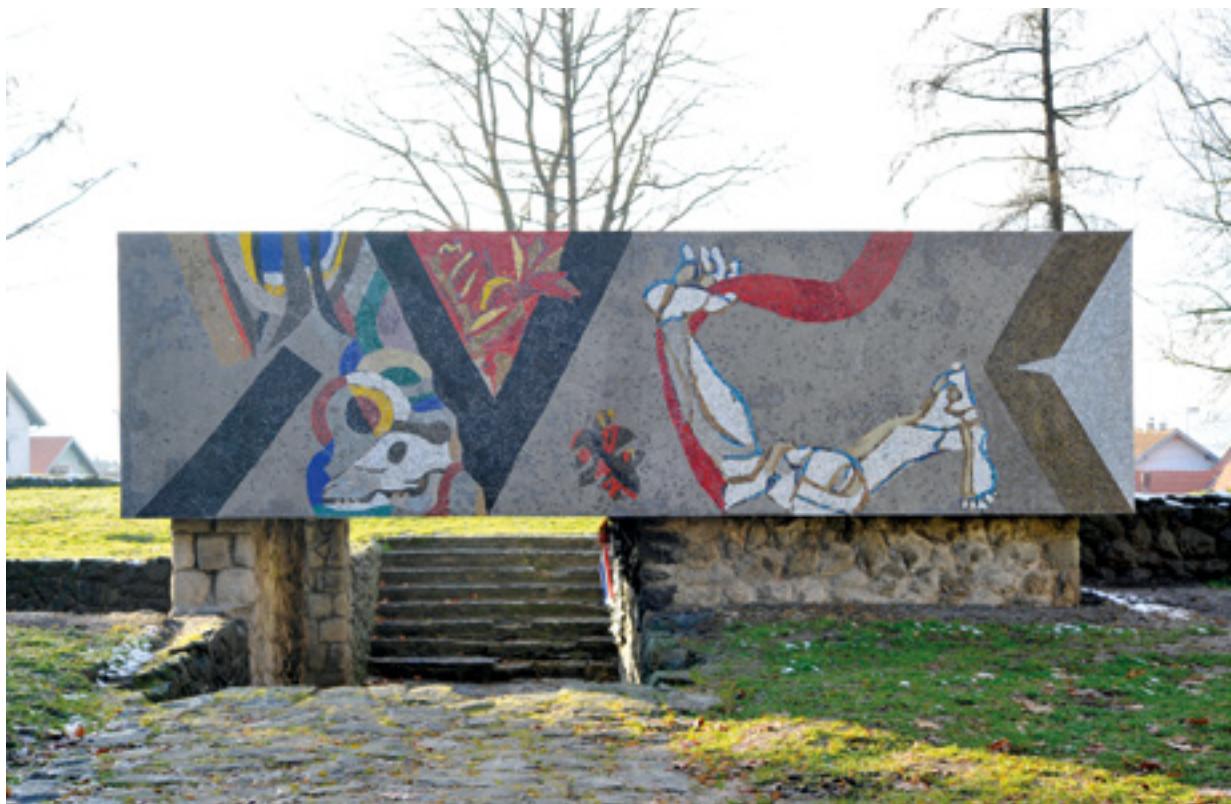
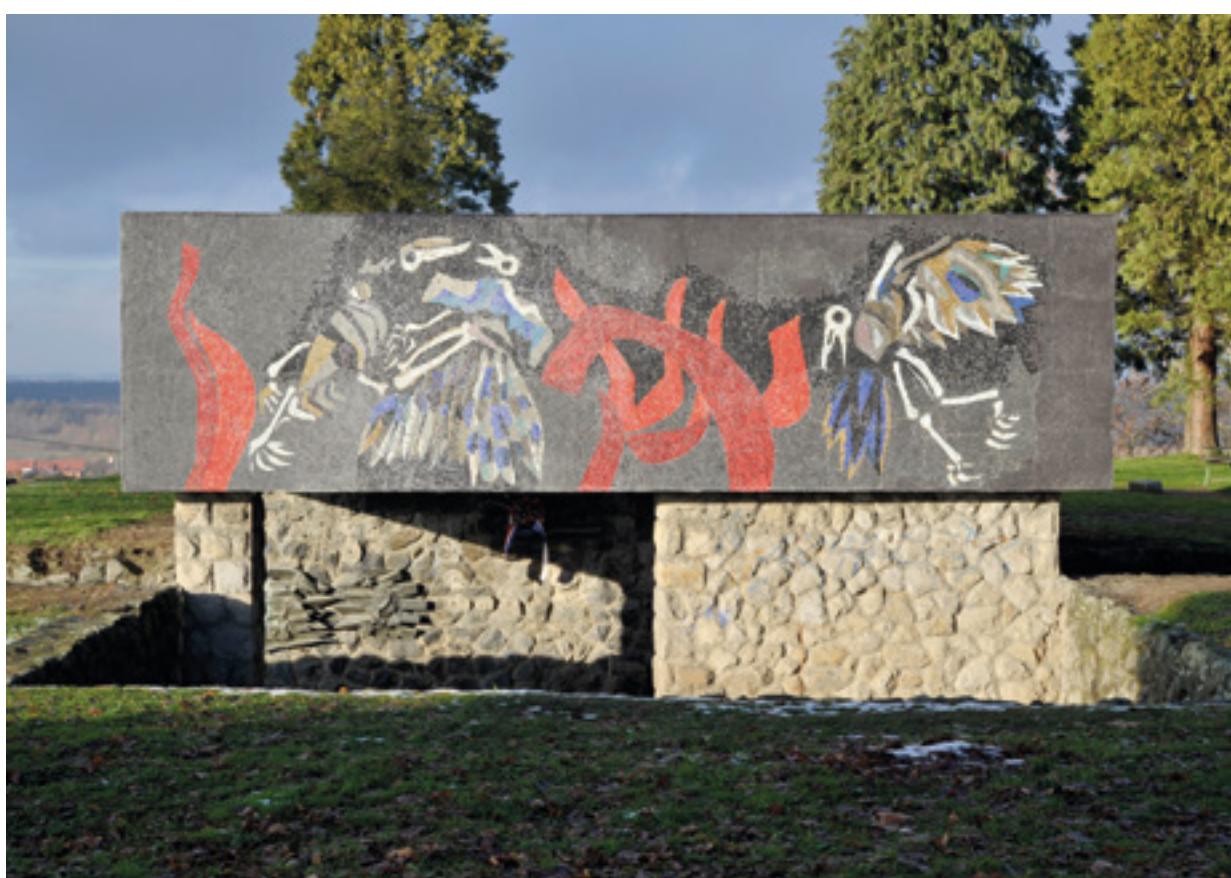
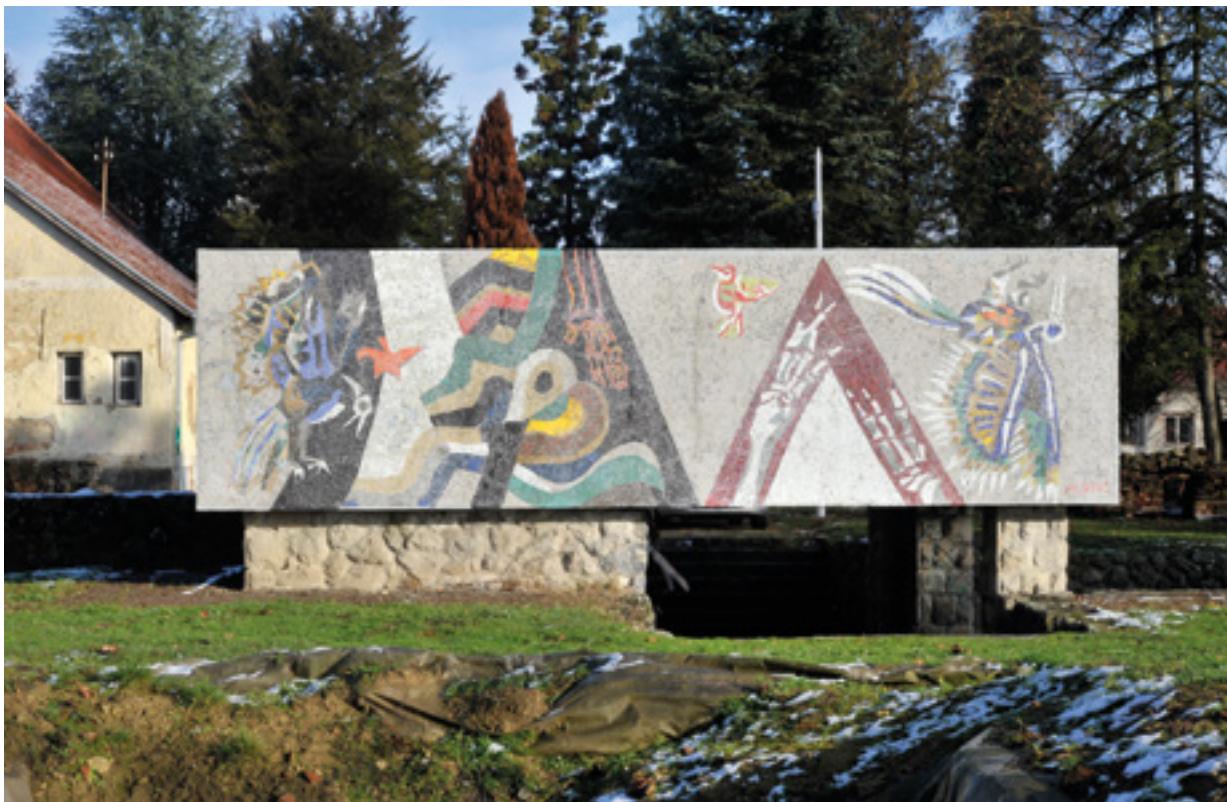
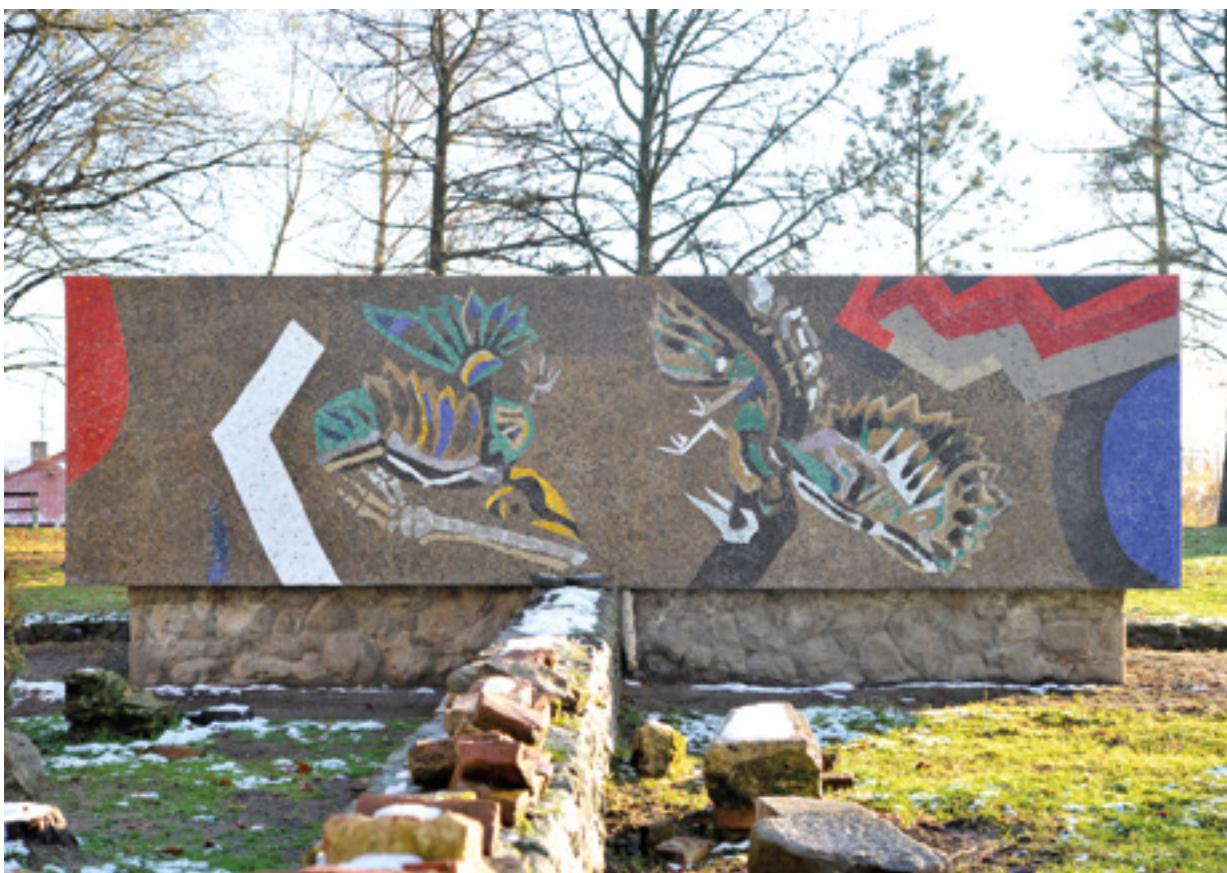
16. Pogled na mozaik koji se nalazi na istočnom zidu, nakon radova 2012. (snimio J. Kliska, Arhiv HRZ-a).

17. Pogled na mozaik koji se nalazi na južnom zidu, nakon radova 2012. (snimio J. Kliska, Arhiv HRZ-a).

18. Pogled na mozaik koji se nalazi na zapadnom zidu, nakon radova 2012. (snimio J. Kliska, Arhiv HRZ-a).

19. Pogled na mozaik koji se nalazi na sjevernom zidu, nakon radova 2012. (snimio J. Kliska, Arhiv HRZ-a).

gres pločice imaju matiranu površinu, uočene su mrlje od smjese za fugiranje, koje su naknadno uklonjene.⁴⁸ Sve površine ukrašene mozaicima na kraju su zaštićene antigrafiti premazom (sl. 16, 17, 18, 19).⁴⁹
