Predrag Marković

Dekonstrukcija rekonstrukcije: o krstionici trogirske katedrale ponovo i s razlogom

Izvorni znanstveni rad – *Original scientific paper*

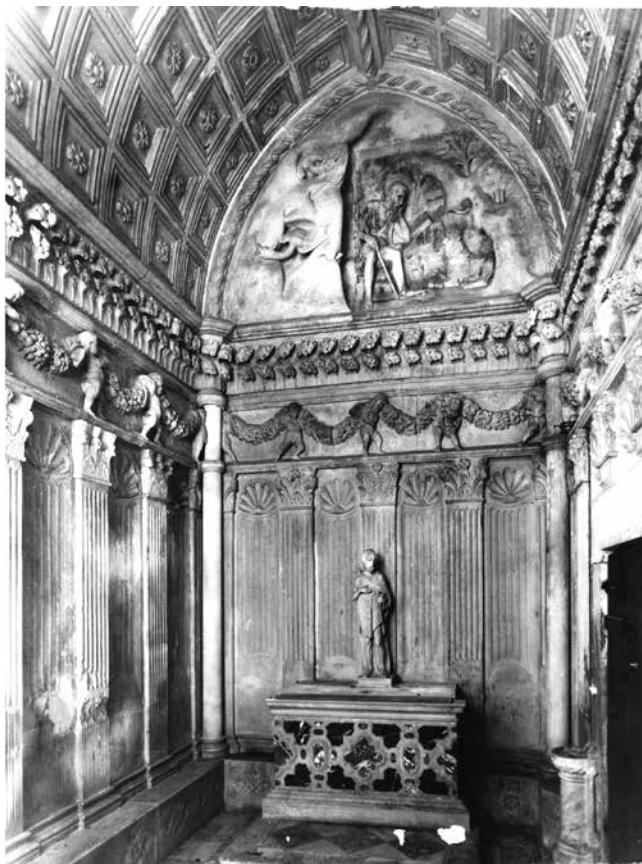
1 Andrija Aleši i Nikola Firentinac, Krstionica trogirske katedrale (foto: K. Tadić)

Andrija Alessi and Niccolò di Giovanni Fiorentino, baptistery of the Trogir cathedral

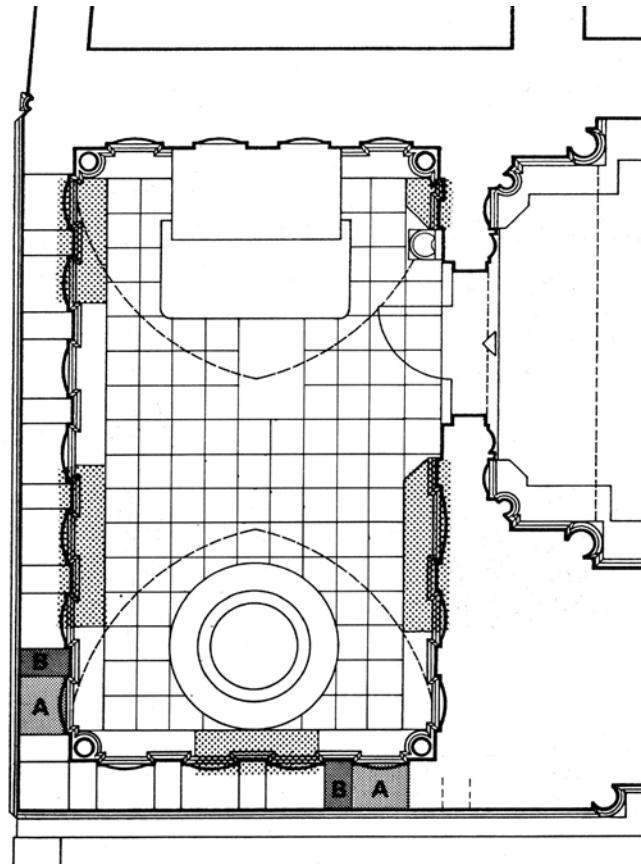
2 Tlocrt krstionice s naznačenim elementima montažne gradnje (iz: RADOVAN IVANČEVIĆ /bilj. 7./, 44)

Ground plan of the baptistery, with indicated elements of assembly construction (source: RADOVAN IVANČEVIĆ /note 7/, 44)

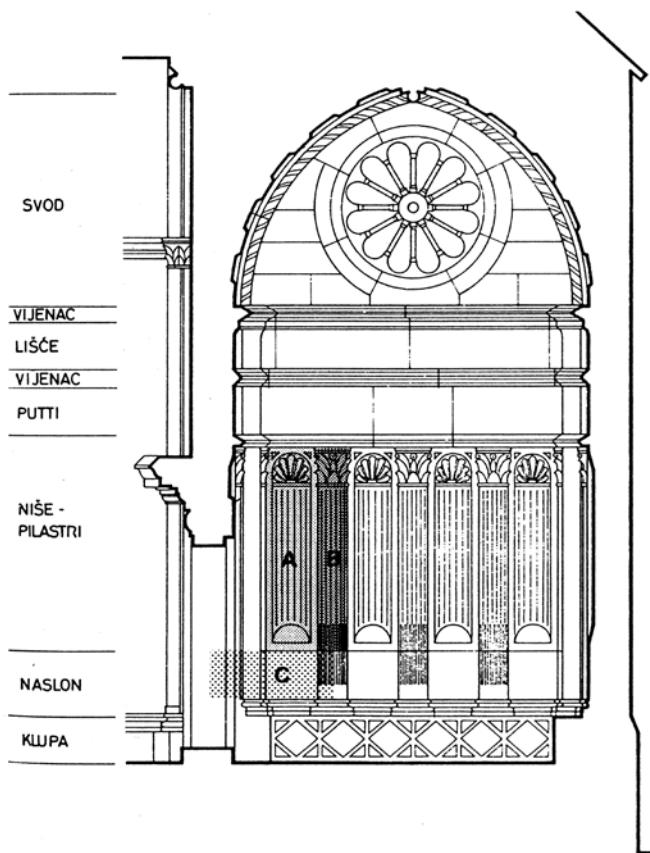
3 Poprečni presjek krstionice s naznačenim elementima montažne gradnje i rasporedom dekorativnih dijelova (iz: RADOVAN IVANČEVIĆ /bilj. 7./, 46)

Cross-section of the baptistery, with indicated elements of assembly construction and the arrangement of decorative elements (source: RADOVAN IVANČEVIĆ /note 7/, 46)

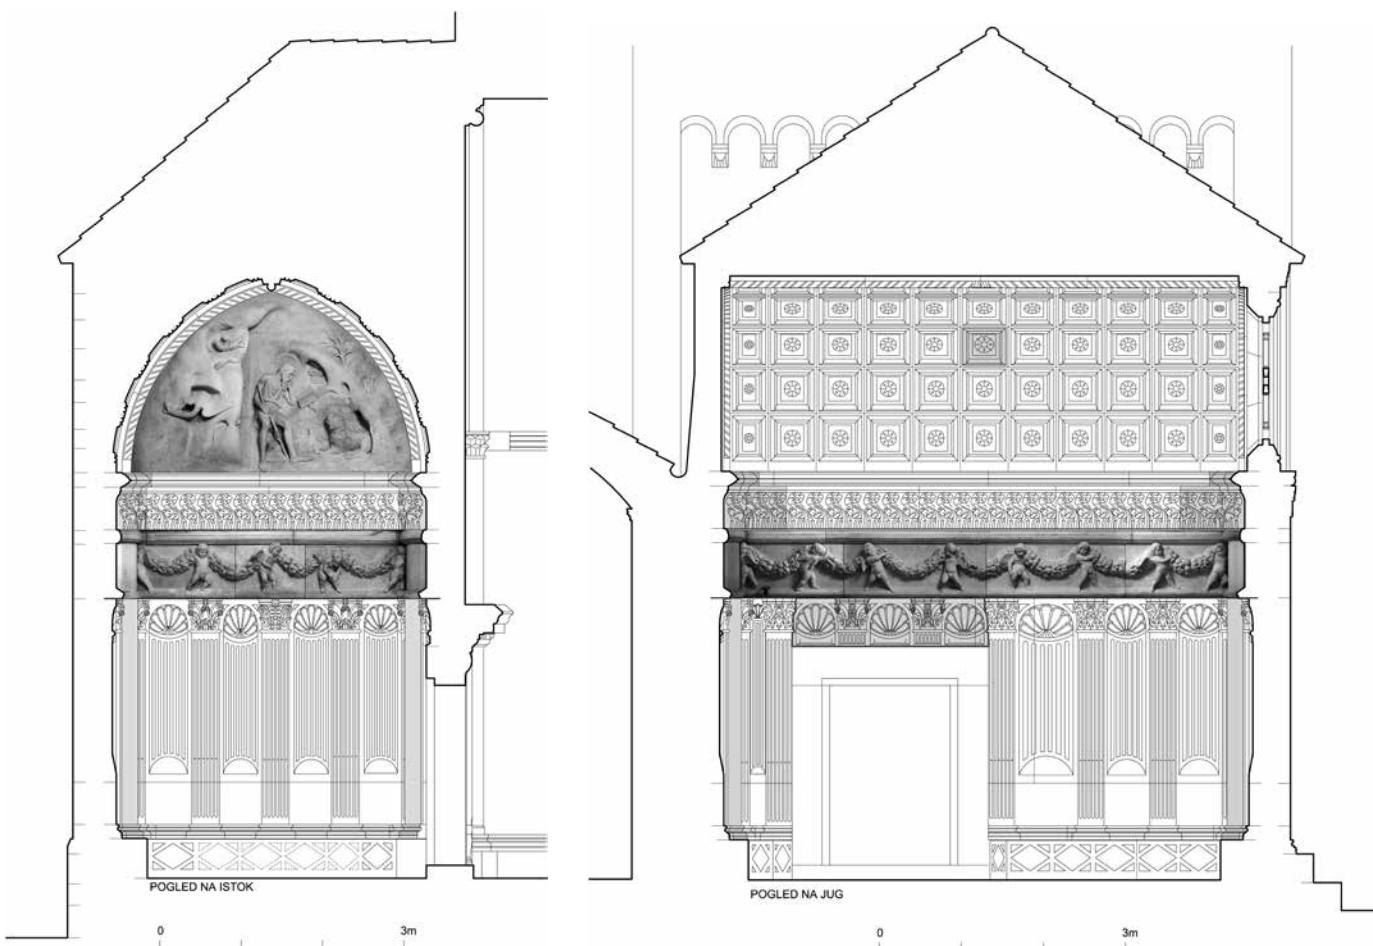
4 Unutarnji plašt istočnog zida krstionice s obilježenim intervencijama Nikole Firentinca (iz: IVAN JOSIPOVIĆ /bilj. 1./, 54, sl. 15.)

The inner mantle of the baptistery's eastern wall, with indicated interventions of Niccolò di Giovanni Fiorentino (source: IVAN JOSIPOVIĆ /note 1/, 54, fig. 15)

5 Unutrašnji plašt južnog zida krstionice s obilježenim intervencijama Nikole Firentinca prema I. Josipoviću (iz: IVAN JOSIPOVIĆ /bilj. 1./, 55, sl. 16.)

The inner mantle of the baptistery's southern wall, with indicated interventions of Niccolò di Giovanni Fiorentino, according to I. Josipović (source: IVAN JOSIPOVIĆ /note 1/, 55, fig. 16)

se trogirske ugaoni stupići oslanjaju na okrugle baze izvedene iz nešto šireg kamenog bloka koji se u identičnoj profilaciji nastavlja pod susjednim kamenim blokovima (kako onim s kaneliranim pilastrima tako i onim udaljenijim, s nišama), posve je jasno kako bi taj zahvat iziskivao rastavljanje gotovo čitave krstionice (sl. 8.), tj. demontaža bi obuhvatila puno veći dio konstrukcije nego što je to na pratećim grafičkim prikazima naznačeno (sl. 4., 5.).²⁹

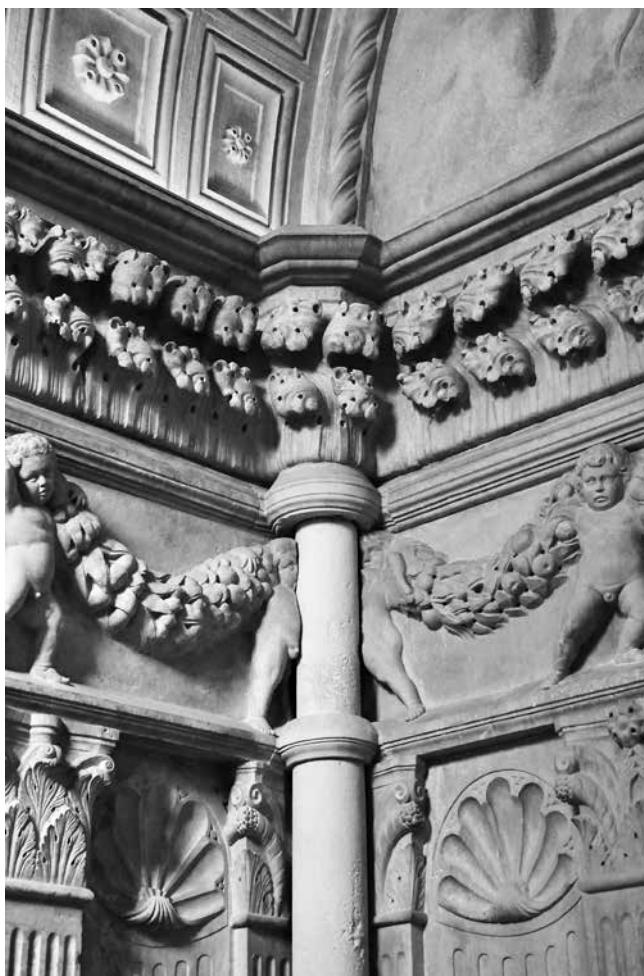
6 Sjeveristočni ugao krstionice (foto: P. Marković)
The north-eastern corner of the baptistery

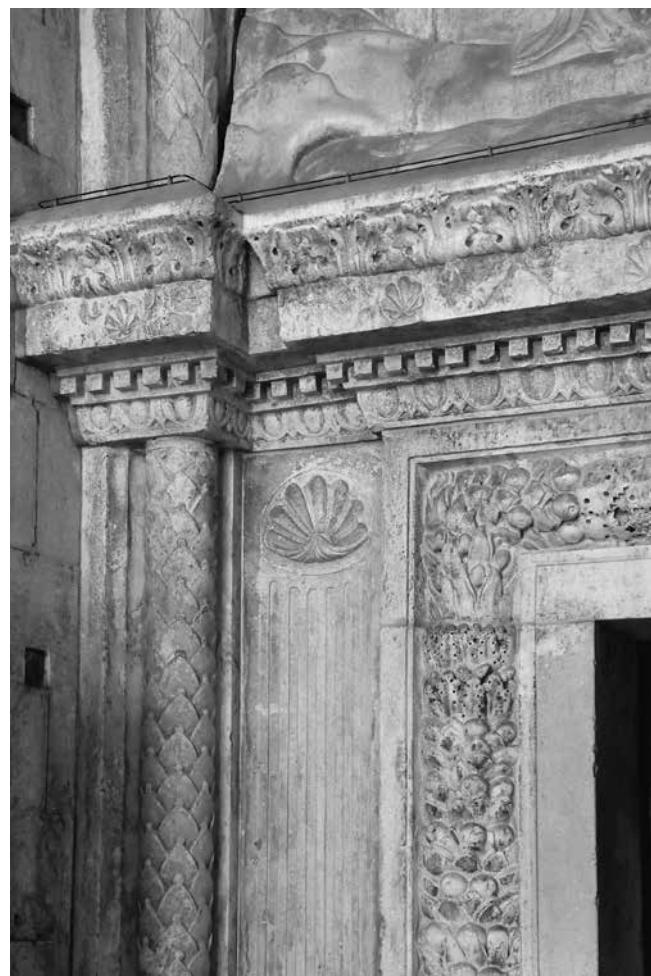
7 Andrija Aleši i Nikola Firentinac, Krstionica trogirske katedrale – detalj pročelja (foto: P. Marković)
Andrija Alessi and Niccolò di Giovanni Fiorentino, baptistery of the Trogir cathedral – detail of the front

uključujući i svod, na kojem se u toj »maskirnoj funkciji« javlja dvostruko usukano uže, glatki okrugli stupići omogućavaju da se riješi možda najsloženiji problem loma zida – da se »jurjevski friz« dvosmjernog vjetrom pokrenutog lišća nesmetano, što znači bez značajnijih deformacija, prebaci preko ugaonog ispuščenja koje su oni svojim podvlačenjem stvorili. Na taj način ne samo da je osiguran nužan kontinuitet friza, nego je on ujedno »uzvratio na toj pomoći formiravši neku vrstu kapitela tog stupića. Maskirnu ulogu ugaonih stupića vrlo zorno predviđa drukčije rješenje tog problema koji nalazimo na vanjskoj, ulaznoj strani krstionice (sl. 7.). Istaknuti dio vijenca koji odvaja donju zonu s portalom od gornje s reljefom Krštenja Kristova jednostavno je prekinut u trenutku kada je trebao pod pravim kutom prijeći na isturenije ugaone stupiće prekrivene ljkuskastim lišćem. Izbacimo li, dakle, te ugaone stupiće iz prvotne Alešijevе koncepcije, moramo onda dosljedno izbaciti i taj »jurjevski friz«. U protivnom valjalo bi ponuditi neko drugo, suvislo rješenje njegove realizacije u problematičnim uglovima.

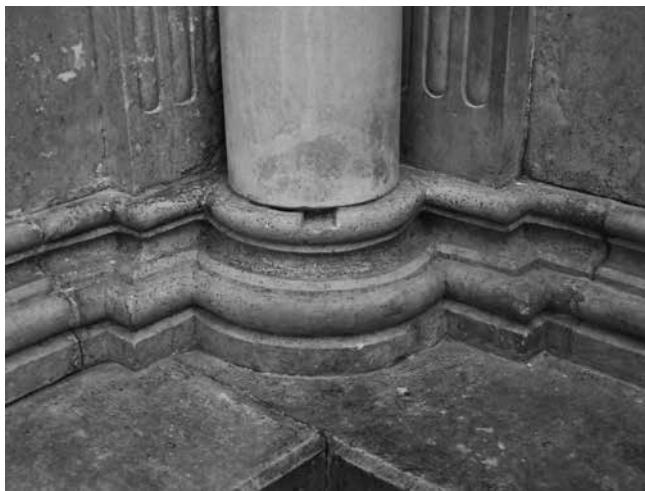
8 Baza ugaonog stupića krstionice »podvlači« se pod susjedne kamene blokove (foto: P. Marković)

Base of the corner pillar of the baptistery "set under" the neighbouring stone slabs

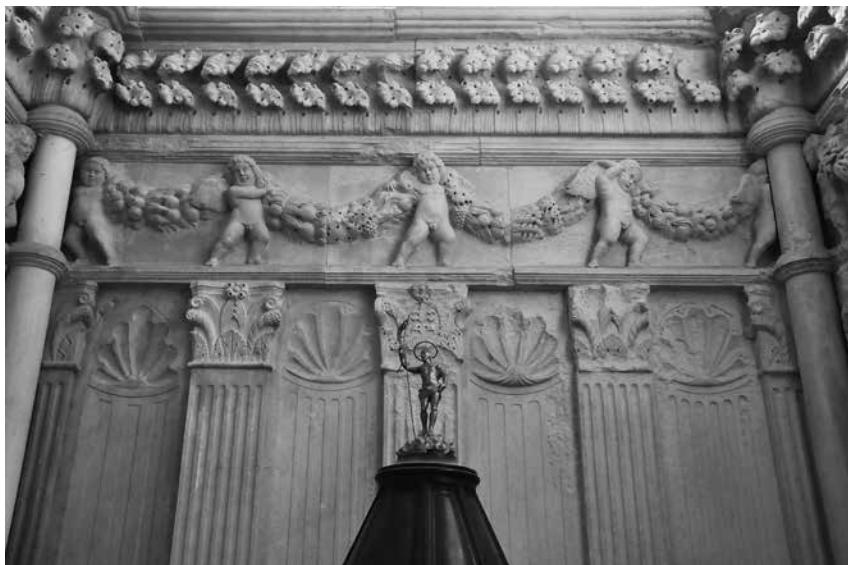
9 Andrija Aleši i Nikola Firentinac, Krstionica trogirske katedrale – pogled na zapadni zid (foto: P. Marković)

Andrija Alessi and Niccolò di Giovanni Fiorentino, baptistery of the Trogir cathedral – view to the western wall

oblikovanju kaneliranih niša na kraćem, zapadnom zidu krstionice. Za razliku od svih ostalih jednakim dimenzioniranih niša na tom zidu, ona prva, izvedena u jugozapadnom uglu, ne samo da ima zašiljenu školjku na vrhu, nego je nešto kraća od ostalih te uz to još ima samo tri plitka, pri vrhu ravno odrezana kanelira. Treća po redu na istom zidu umjesto šest kanelira ima samo pet! Vjerujemo kako su ti manji sitni previdi mogli nastati i kao posljedica radioničke produkcije u kojoj majstorovi pomoćnici ne baš koncentrirano i ne baš s potpunim razumijevanjem naravi zadanog motiva slijede upute i zadane predloške.³⁹

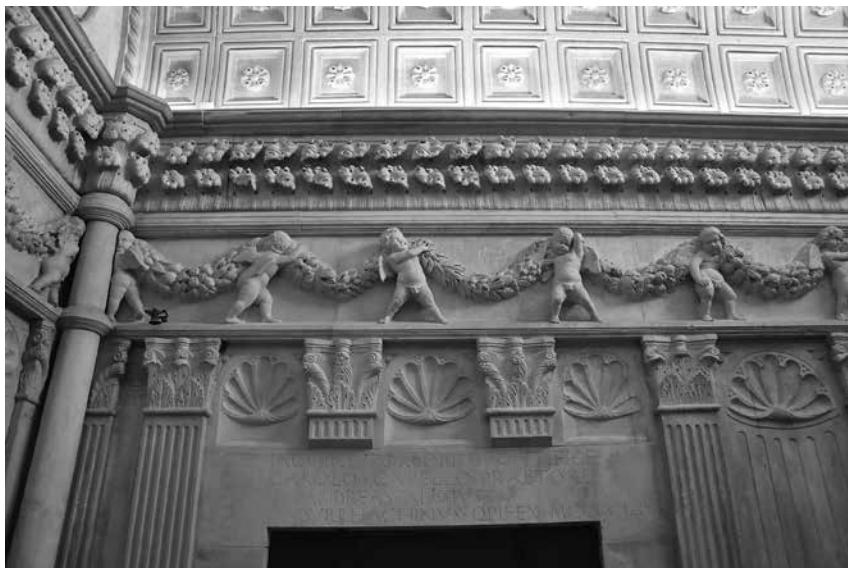
10 Andrija Aleši i Nikola Firentinac, Krstionica trogirske katedrale – pogled na južni zid (foto: P. Marković)

Andrija Alessi and Niccolò di Giovanni Fiorentino, baptistery of the Trogir cathedral – view to the southern wall

Već je H. Folnesics zamijetio neskladno oblikovanje južnog zida, na kojemu se nalazi portal s Alešijevim natpisom, a Radovan Ivančević je tim povodom jednostavno ustvrdio kako Aleši »zakazuje kad treba kreativno rješiti neki problem kompozicije«, jer je kao »projektant naprosto 'zaboravio' vrata pa ih je onda krajnje improvizirano ubacio, poremetivši red i ritam pilastara i niša« (sl. 10).³⁷ Takav »dekoraterski« pristup arhitektonskom zadatku ne samo da pokazuje projektantske domete A. Alešija, nego prije svega svjedoči o njegovu shvaćanju i razumijevanju prave naravi usvojenih elemenata renesansne artikulacije. S obzirom na novi stil takvo jedno pseudorenesansno djelo nesumnjivo stoji na početku usvajanja novog rječnika arhitekture, pa ga donekle i možemo smatrati spomenikom prijelaznog doba,

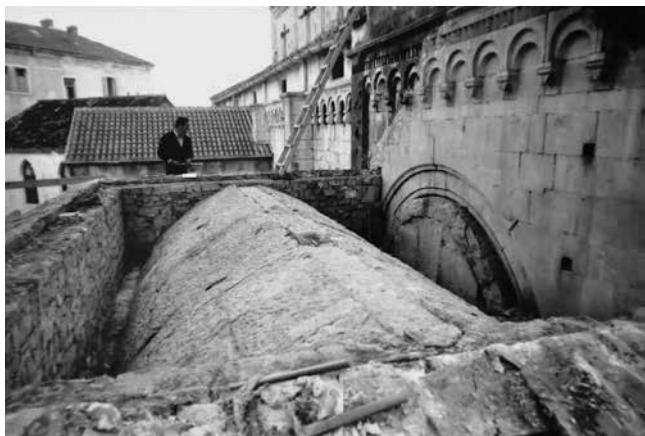
11 Krstionica trogirske katedrale prilikom izmjene krovišta 1979. godine (Arhiv konzervatorskog zavoda u Splitu)

*Baptistery of the Trogir cathedral during the works on the roof in 1979
(Archive of the Conservation Institute in Split)*

Već malo boljem poznavajuću osnova mehanike upada u oči zapanjujuća količina u najmanju ruku dvojbennih ako ne i posve pogrešnih tvrdnji kojima se nastoje objasniti greške u konstrukciji Alešijeve krstionice. Prije svega raspravu ili analizu konstrukcije trebalo bi temeljiti na potpunom poznавanju svih relevantnih činjenica i parametara, prije svega točnih dimenzija pojedinih elemenata. A ovdje to nije slučaj. Ne samo da ne znamo debljinu kamenih ploča svoda, već ne znamo ni to da li su, i na koji način, problematični kameni blokovi zida međusobno povezani. Pretpostavka je, naime, da su ti blokovi ugrađeni »na suho«, bez žbuke. Da se ta »siva zona« poznavanja činjenica proteže čitavom gornjom, krovom zastrtom polovicom građevine, dobro svjedoči i fotografija koja je nastala prilikom zamjene krovišta 1979.

godine. Na njoj se jasno vidi da se unutar vanjskog glatkog zida krstionice, u čitavoj visini svoda, nalazi jedan grublji zid koji očito služi kao oslonac za krovnu konstrukciju (sl. 11.). Premda je zasigurno integralni dio originalnog Alešijeva zdanja, taj unutrašnji zid ne prikazuju nikakvi postojeći arhitektonski snimci. Njegovo »otkriće« poziva nas na oprez: ne krije li trogirska krstionica možda još koju nepoznanicu? Na kraju, jesmo li posve sigurni da ta građevinska struktura nije pretrpjela neku rekonstrukciju tijekom svog polumilenijskog života?⁴⁴

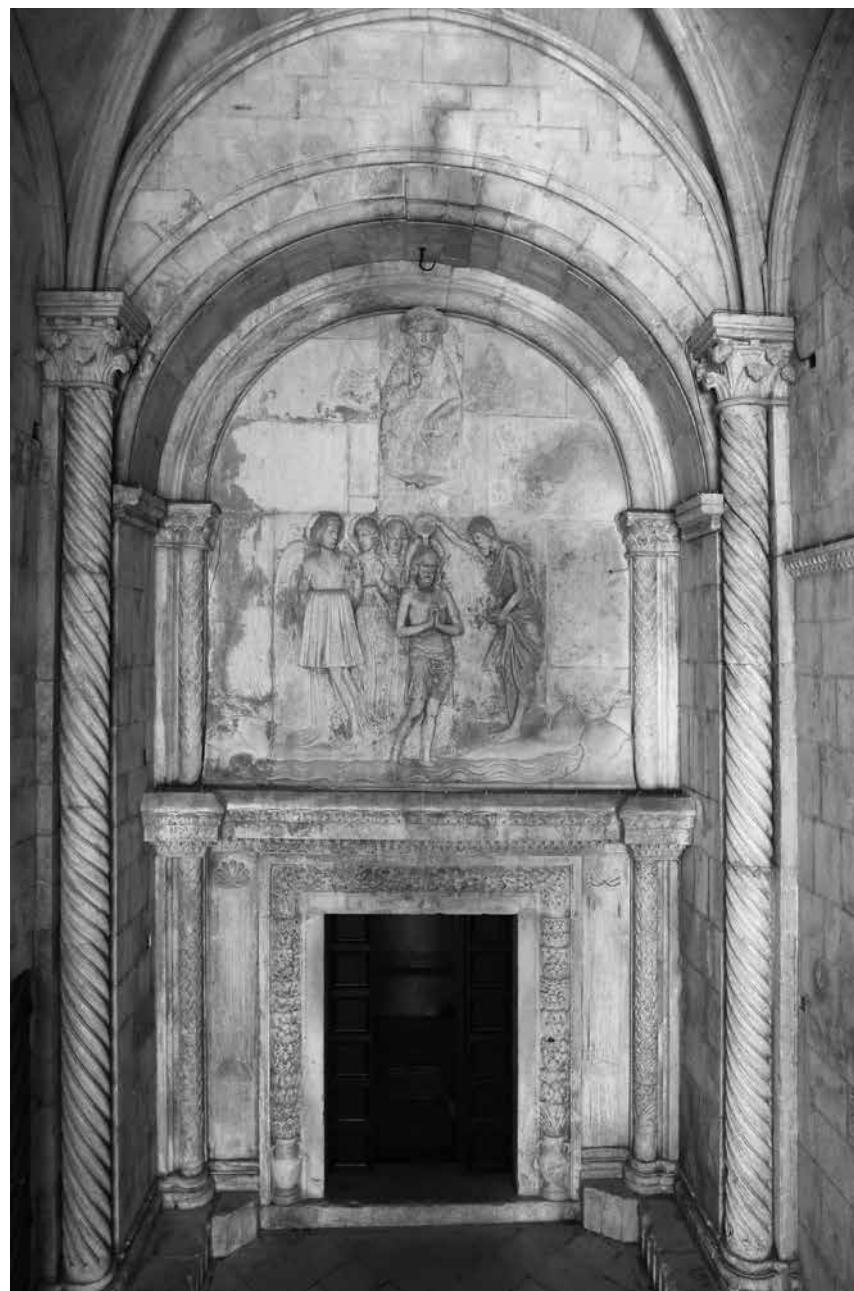
12 Andrija Aleši i Nikola Firentinac, Krstionica trogirske katedrale – pročelje s reljefom

Krštenja Kristova (foto: Ž. Baćić)

Uzimajući u obzir sve ono što je Nikola Firentinac ostvario u krstionici, možemo ustvrditi kako njegov doprinos u realizaciji i modernizaciji Alešjeva projekta možda po obujmu i nije velik, ali je zato za njegovu stilsku i estetsku dimenziju izuzetno značajan. Stoga smatram, kako sam to uostalom već i na drugom mjestu predložio,⁶¹ da se autorstvo tog značajnog spomenika, koji nosi pečat ne samo dvaju stilova, nego i dvaju različitih umjetničkih osobnosti, ubuduće treba vezati uz oba majstora. Naravno, s imenom potписанog albanskog umjetnika na prвome mjestu. Za takav prijedlog potporu imamo i u nekim ranije iznesenim stavovima koji su kompozicijsko rješenje reljefa logično vezali uz Nikolu Firentinca.⁶²
