## KRSNI ZDENAC RANOKRŠĆANSKE CRKVE U LOVREČI- NI NA BRAČU

Davor Domančić

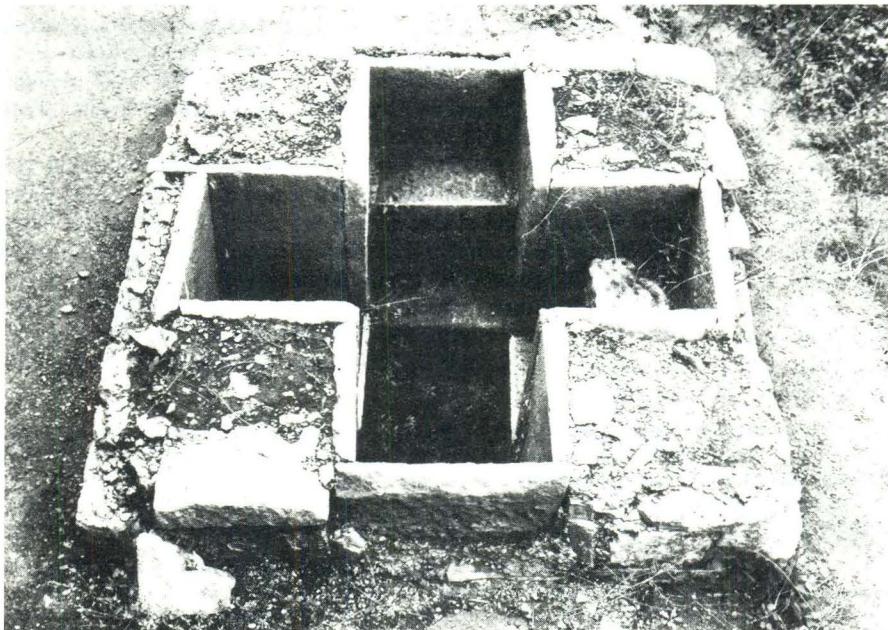
Lovrečina, krsni zdenac nakon istraživanja

Križni oblik jednakih krakova sastavljen je od monolitnih kamenih ploča, tri za svaki krak križa, koje su s unutrašnje strane obrađene na sitnu zubaču i debljine od 4,5 do 8 cm. Razlika je samo u tome što te ploče u Povljima sežu do razine pločnika krstionice, a one u Lovrečini do ruba zidanog podanka krsnog zdenca nad pločnikom. Ploča dna zdenca u Povljima ima rupu za otjecanje vode, a ona u Lovrečini to nema.

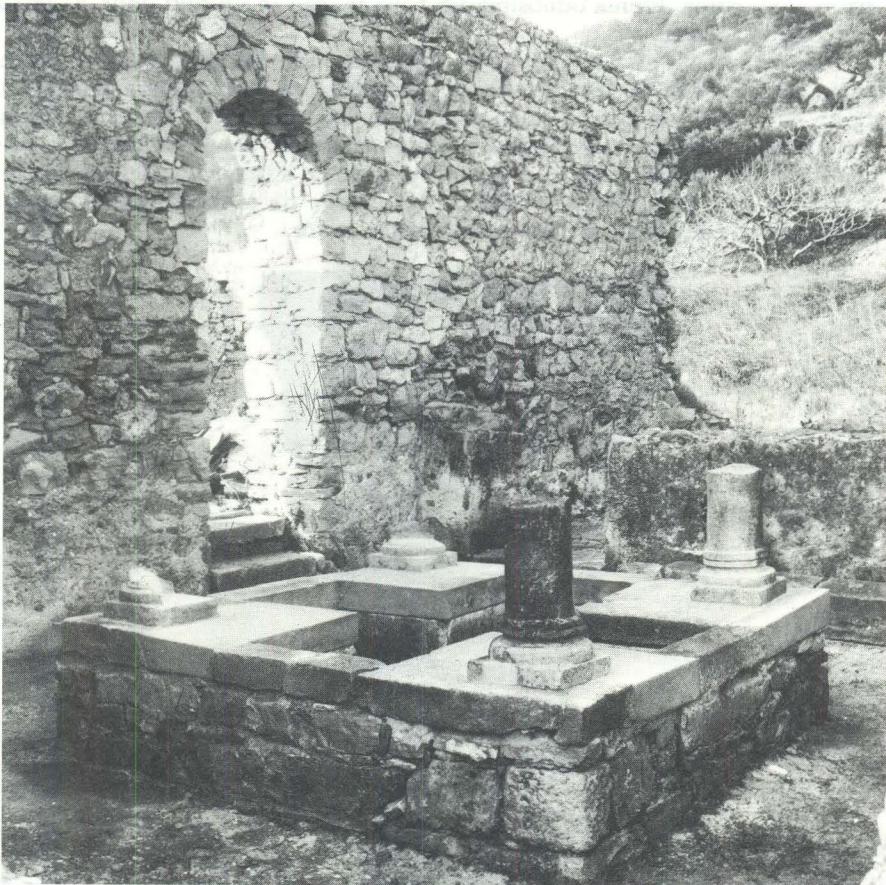
Lovrečina, krsni zdenac nakon konzervacije

38 cm iznad pločnika krstionice, a bio je pokriven kamenim poklopnicama debljine od 10 do 12 cm. Zidan je od nepravilna kamena i bio je ožbukan. To potvrđuje i trag žbuke koja se svija od vodoravne površine pločnika koji je također izrađen od žbuke. Podanak je četvrtasta tlocrta u koji je upisan križ zdenca.

Poklopnice nad podankom bile su izrađene od više dijelova kamena. Četvorine među krakovima križa bile su pokrivenе jednom pločom koja nije uvijek sezala do rubova pa je još dodavana uža ploča, a površina između njih, na kraju krakova križa, bila je pokrivena jednom uskom pločom. Na velikim pločama na četiri kuta podanka bila je rupa za usađivanje trna koja je odgovarala rupi za trn u stopi stupa. Prema odnosima tih rupa mogao se utvrditi oblik nadgrađa tog krsnog zdenca.

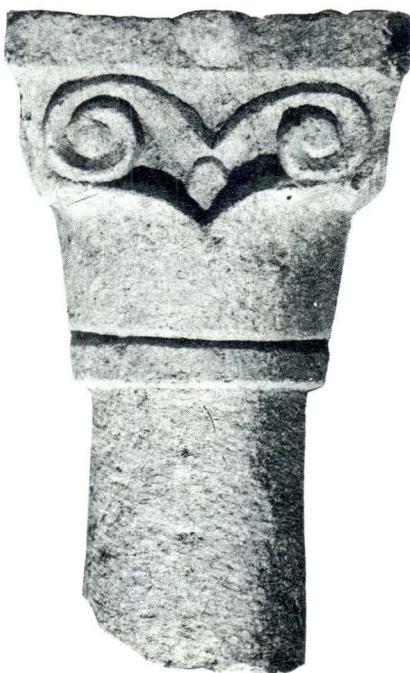
Na četiri kuta podanka bio je po jedan stup sa stopom i glavicom izrađen od jednog komada kamena. Glavica je sastavljena od četiri stilizirana gлатka lista na kutovima nad kojima se na pročelnim stranama javlja dvostruka vijuga. Po entazisu stupa, iako nepravilnom, mogla se utvrditi njegova visina koja iznosi oko 185 cm. U glavicama su rupe s dvije strane s tragovima željeza u njima s olovom koje je učvršćivalo željezo, što ukazuje da je među stupovima bila utaknuta željezna šipka koja je mogla nositi zastor.

Lovrečina, kapitel ciborija krstionice

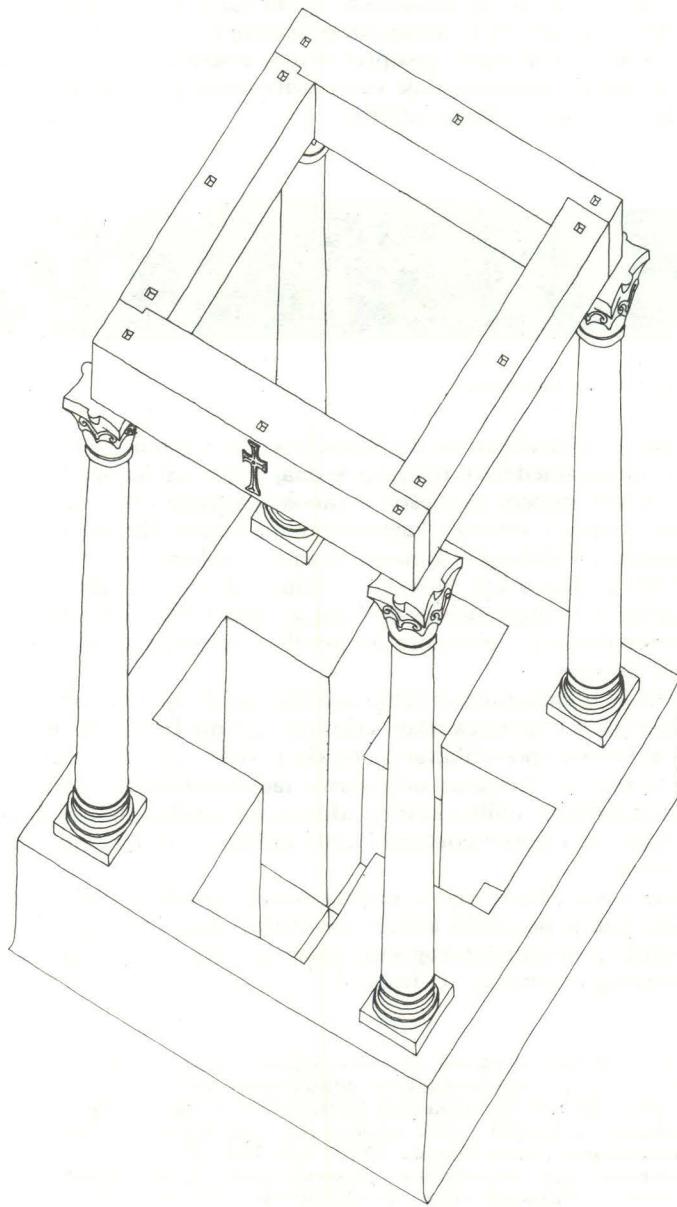
Dakle, na stupovima su bili postavljeni ti kameni arhitravi, a križevi su najvjerojatnije bili usmjereni istok-zapad, na pročelnoj i začelnoj strani. Za takav smještaj greda s križevima jedne nasuprot drugoj svjedoči njihova jednakva veličina naprama manjim gredama koje su dolazile na dvije druge strane. Što je bilo iznad arhitrava nije se moglo utvrditi.

Lovrečina, krsni zdenac, aksonometrija

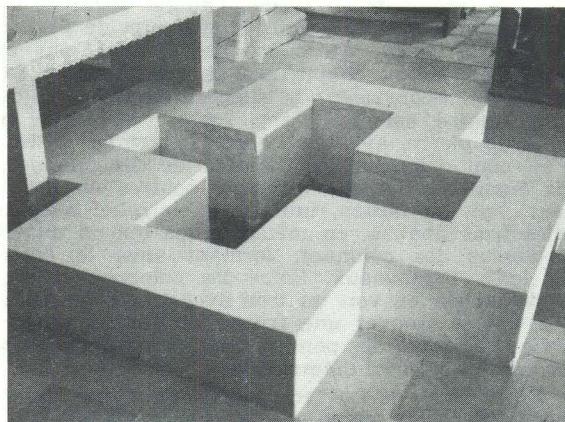
Povlja, rekonstrukcija krsnog zdenca

Međutim, kod radova oko premještanja baroknog glavnog oltara iz XVIII stoljeća u povaljskoj župskoj crkvi, koji su izvedeni 1975. godine kada je taj oltar u cjelini smješten u sjevernu kapelu crkve, otkriveni su tragovi podanka krsnog zdenca. Na pločniku krstionice od žbuke uočeni su tragovi tlocrta križa koji paralelno na udaljenosti od oko 40 cm prati tlocrt križa zdenca. Žbuka se na tim rubovima od vodoravne zaglađene površine pločnika zavrće prema okomitim stranama podanka zdenca. Žbukani pločnik krstionice ostao je sada pod novim kamenim pločnikom koji je postavljen pri radovima konzervacije krstionice 1962. godine, budući da u upotrebi crkve nije mogao ostati otkriven. Prema tragu tog tlocrta podignut je u sadašnjoj obnovi podanak zdenca i ožbukan, prateći iznutra obris krsnog zdenca. Time se nastojalo barem dijelom pokazati oblik podanka povaljskog krsnog zdenca kojemu se ne zna visina ni obrada površina.

Na osnovi saznanja o obliku krsnog zdenca u Lovrečini, odnosno njegova nadgradnja, mogao se dijelom obnoviti i krsni zdenac u krstionici u nedalekim Povljima na Braču.<sup>15</sup>
