# Zdenac krstionice u Zadru

Pavuša Vežić

Izvorni znanstveni rad - 726.596:7.033.1:7.033.4

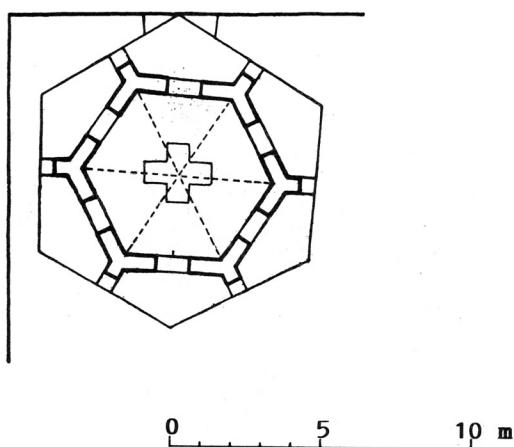
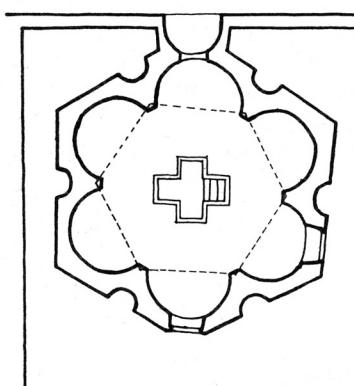
1. Krstionica, tlocrt u zoni gornjeg i donjeg dijela građevine sa starokršćanskim piscinom u podu

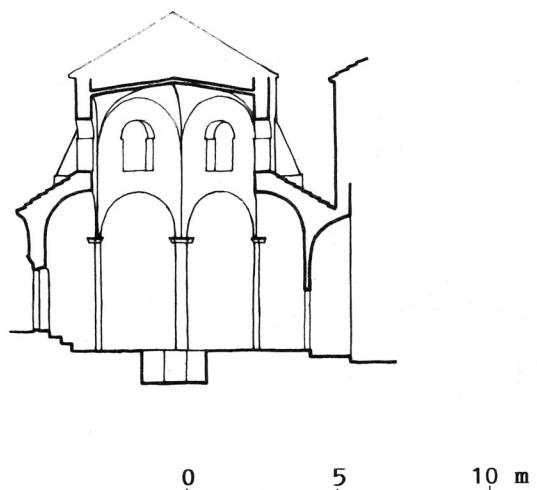
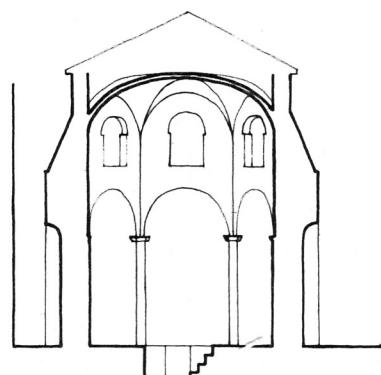
2. Krstionica, uzdužni i poprečni presjek sa starokršćanskim piscinom u podu

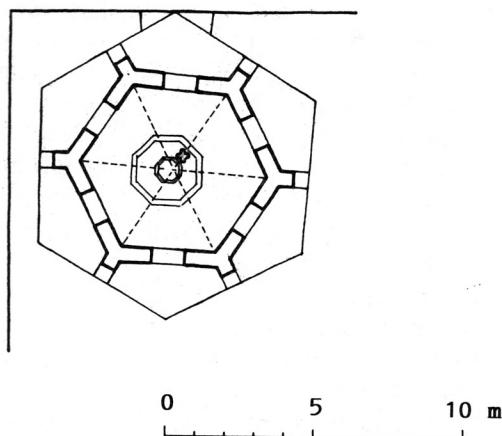
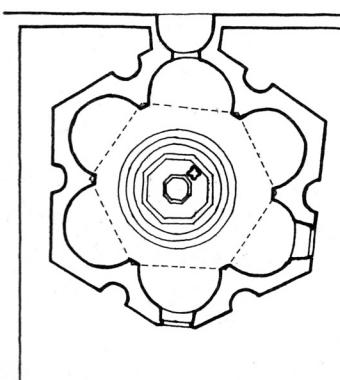
3. Krstionica, tlocrt u zoni gornjeg i donjeg dijela građevine s romaničkim krsnim zdencem

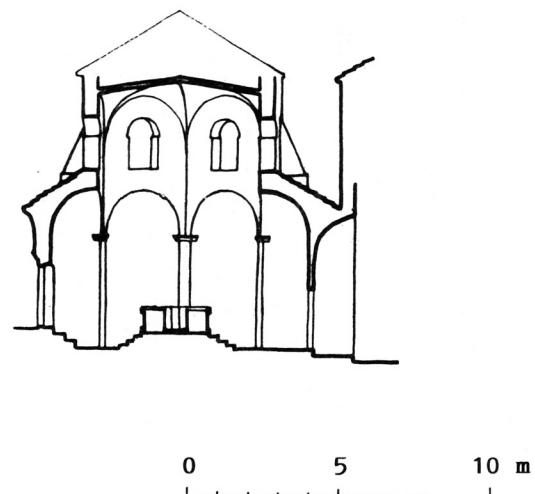
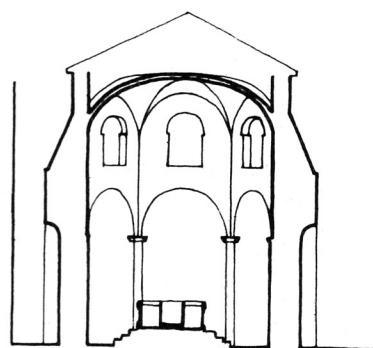
4. Krstionica, uzdužni i poprečni presjek s romaničkim krsnim zdencem

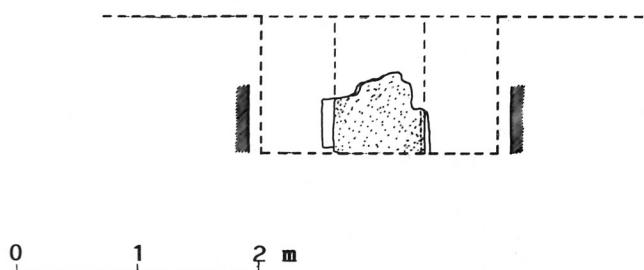
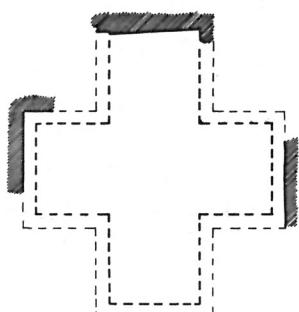
5. Ostaci starokršćanske piscine, presjek i tlocrt

Još je za istraživanja godine 1972. I. Petricoli ustanovio je da je prvotni bazen za pokrštavanje imao križni oblik. Tada je otkriven samo jedan njegov krak, ali se već po tome jasno raspoznavalo osnovni oblik cijelog zdanca.<sup>(8)</sup> Na čeonoj stranici kraka održali su se u uglovima skromni tragovi njegovih bočnih stranica, te žbuka koja je vezivala mramornu oplatu piscine za tijelo njezina ziđa; dapače, i mali ulomak oplate "in situ" pri dnu čeone stranice jednoga kraka. Novijim istraživanjima koja je godine 1991. u krstionici nastavio Zavod za zaštitu spomenika, otkriveni su ostaci susjednih krakova zdanca. Na njima nema dijelova mramorne oplate ni žbuke pa se dobro vidi konstrukcija zida. Građena je od rimske tegule položene u debele slojeve crvene,

vodo otporne žbuke. Dužina ovih krakova nešto je manja od prije poznatoga, pa se može zaključiti da su južni i sjeverni krak bili donekle kraći od istočnog i zapadnog. Tragova stuba pak uopće nema pa valja pretpostaviti da su bile u istočnom krilu piscine koje je posve uništeno supstrukcijom romaničkoga zdencu.

U cjelini, bazen se po načinu gradnje i križnom obliku, s dva kraća i dva duža kraka, te stubama vjerojatno samo u jednome od njih, tipološki uklapa u skupinu starokršćanskih piscina<sup>(9)</sup> i dade datirati u 5. st, kada je nastala i krstionica.<sup>(10)</sup>

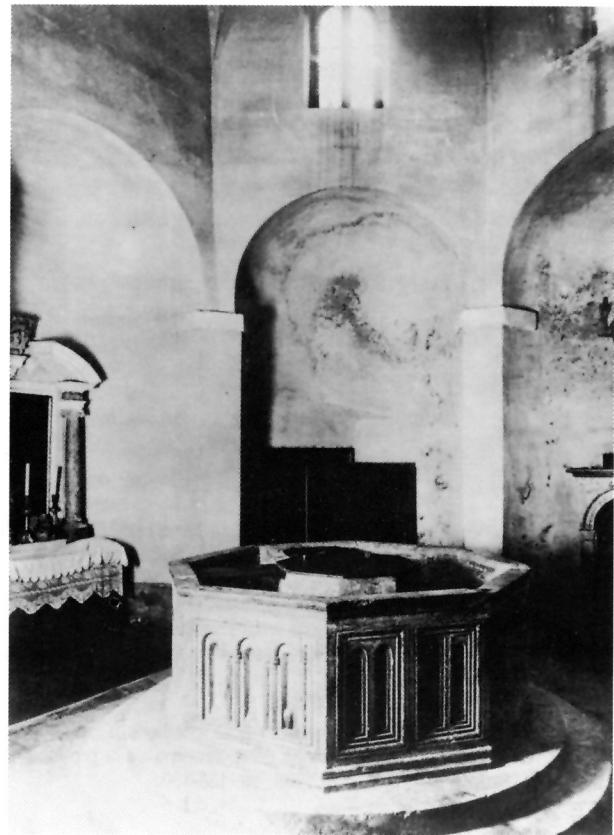
6. Unutrašnjost krstionice prije razaranja godine 1943. (Iveković)

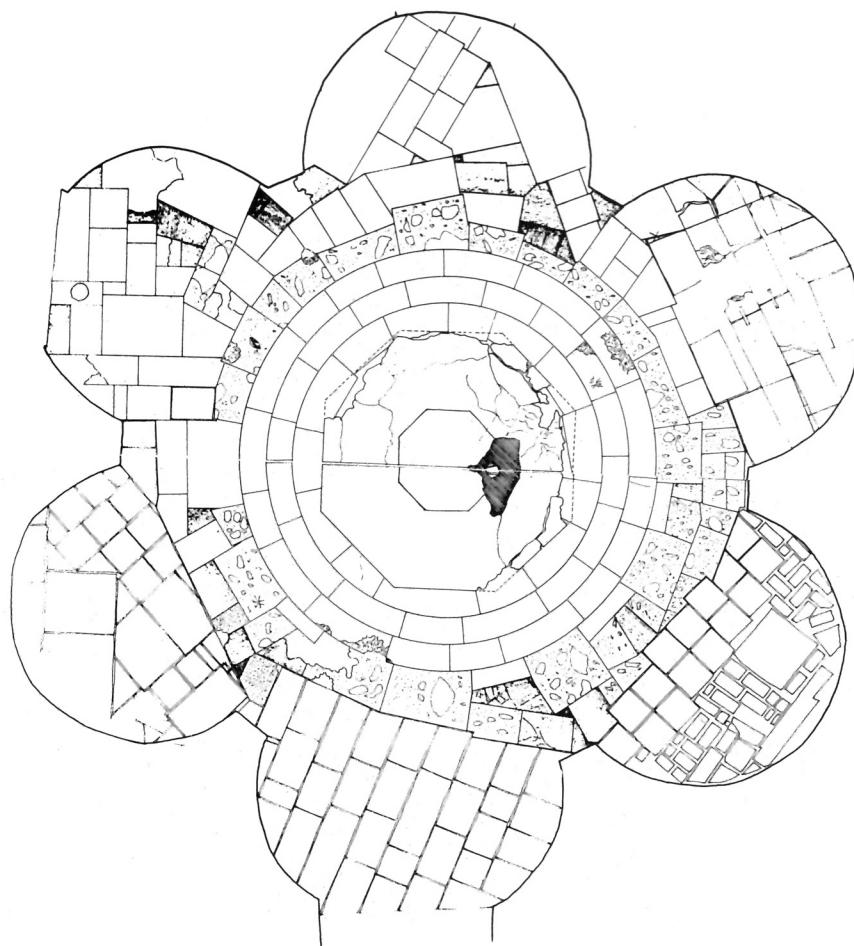
7. Krstionica, nacrt romaničkog poda i stilobata, stanje prije istraživanja godine 1972.

Izvorni romanički pločnik na tlu baptisterija napravljen je od ružičasta kamena, tzv. rapske breče, konglomerata koji finom obradom i crvenom bojom stjeće veliku dekorativnu vrijednost i koji se upravo u srednjovjekovnom razdoblju mnogo rabio u Dalmaciji, posebno pri preuređivanju zadarske i rapske katedrale u 12. st. Osim breče, u podu ima ploča bijelog i sivog kamena. Ploče su slagane u nepravilnim trapezoidnim formama i u radijalnoj strukturi koja logično prati kružni stilobat, napravljen također od radijalno slaganih pravilnih blokova breče. Baza je od bijelog i sivog vapnenca, a sve su stranice zdenca klesane od breče. Tek je završni vijenac na ogradi od kararskog mramora.

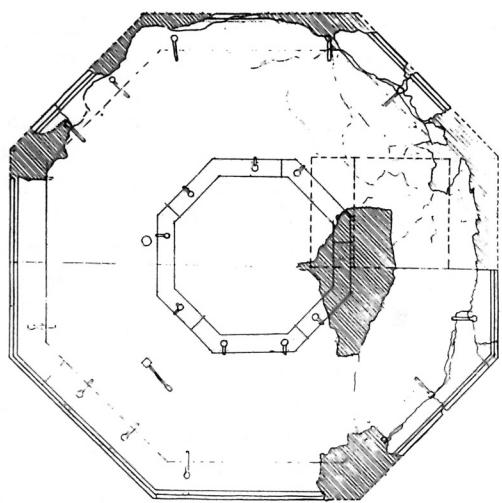
8. Baza krsnoga zdenca, stanje prije istraživanja godine 1991.

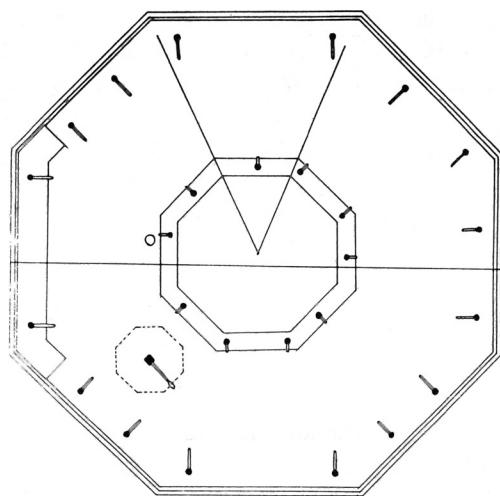
9. Baza krsnog zdenca, raspored utora za trnove ispod ploča unutrašnjeg i vanjskog prstena zdenca i ostali rezultati istraživanja iz godine 1991.

Na gornjoj su površini baze uklesani utori za trnove kojima su stranice ograde i kamenice bile pričvršćene za bazu. Osim tih tragova tu je i lagano urezan obris unutrašnjeg prstena te jedan isječak osmerokuta koji je vjerojatno služio za očitavanje tlocrtnih mjera pri klesanju pojedinih ploča zdenca. Usto je u bazi, u prostoru između vanjskog i unutrašnjeg prstena, sačuvan i utor za pričvršćivanje podnožja spomenute male krstionice te rupa za odjlev vode nakon obreda krštenja.

Tako je na samoj bazi na neki način urezan otisak cjeline zdenca, shema po kojoj je bilo moguće kompletну strukturu krstionice, svaki pojedini element precizno vratiti na izvorno mjesto. Tome bitno pridonosi zanatsko pravilo prema kojemu svaki dio u strukturi zdenca dva trna povezuju s onim elementom ispod njega i jedna

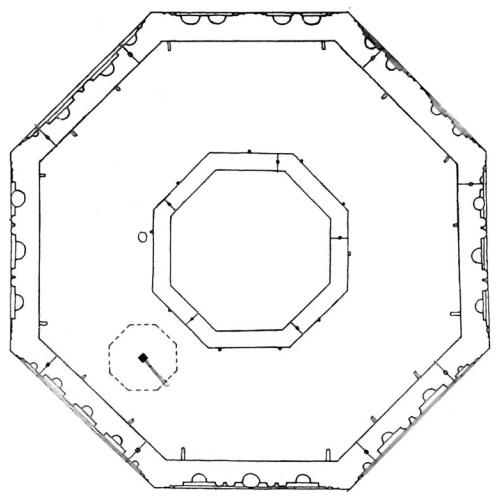
10. Raspored stranica unutrašnjeg i vanjskog prstena krsnoga zdenca

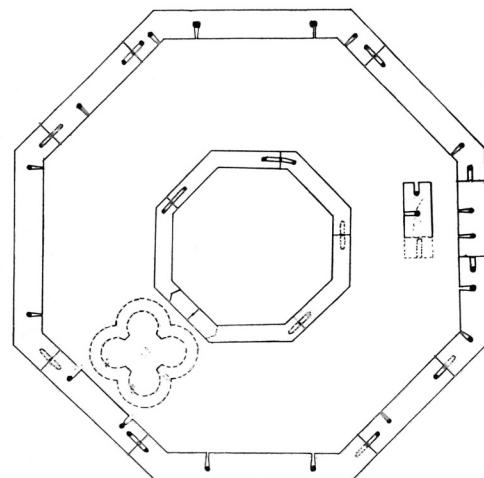
11. Raspored utora za trnove i spone na gornjem rubu ploča unutrašnjeg i vanjskog prstena krsnoga zdenca

spona ("klamfa") sa slijedećim do njega. Dakle, rasporedom tih utora određen je položaj svake pojedine ploče i grede na njoj. Iz toga slijedi da su važan dio građe činili željezni trnovi i bakrene kuke, sve zaliveno u olovnim čepovima. Stoga je uza svaki utor isklesan i plitki žlijeb za ulijevanje vrelog olova nakon što su ploče bile postavljene.

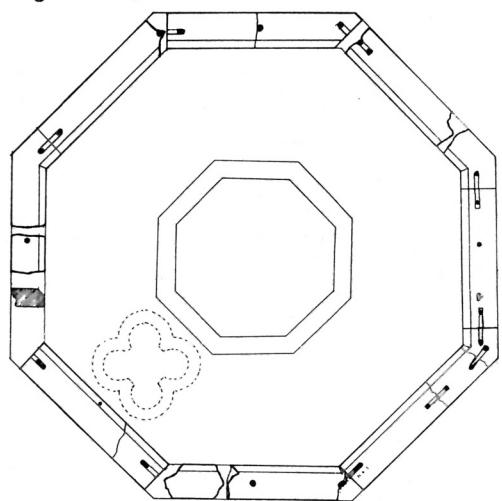
12. Raspored ulomaka i utora na njima na završnom vijencu vanjskog prstena krsnoga zdenca

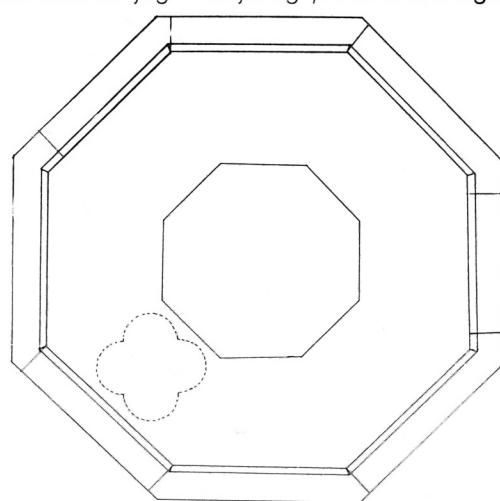
13. Raspored greda završnog vijenca na vanjskom prstenu krsnoga zdenca

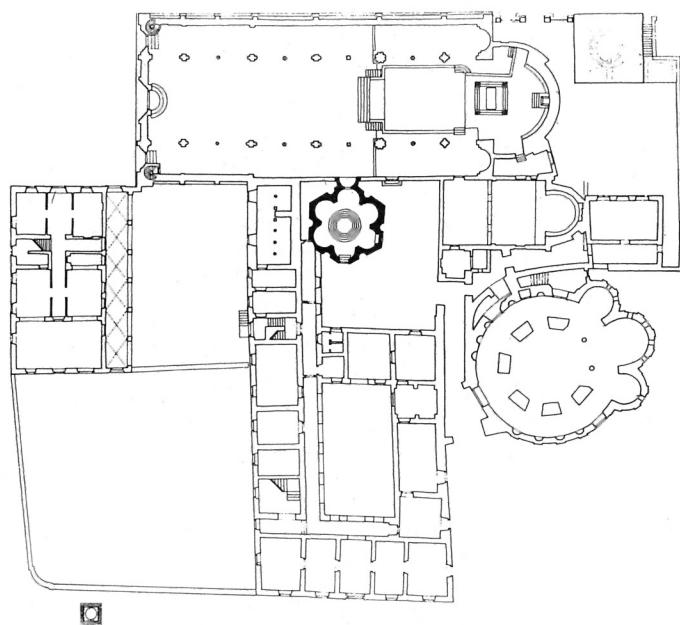
14. Episkopalni kompleks u Zadru, situacija, stanje godine 1990.
