Petar Puhmajer  
Bernarda Ratančić  
Hrvatski restauratorski zavod  
Odsjek za istraživanje i dokumentaciju nepokretne baštine  
ppuhmajer@h-r-z.hr  
bratancic@h-r-z.hr

Izvorni znanstveni rad/  
Original scientific paper  
Primljen/Received: 24. 06. 2015.

## Ljetni refektorij pavlinskog samostana u Lepoglavi – nastanak, razaranje i ponovno otkrivanje

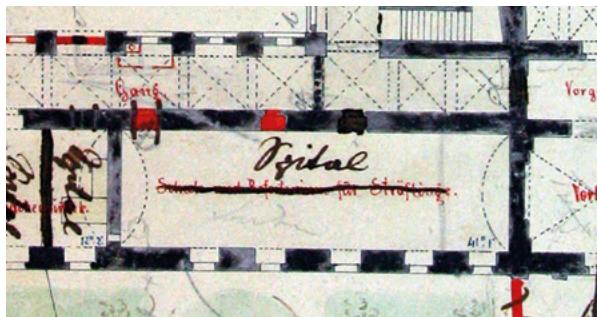
**2.** Nacrt lepoglavskog samostana nepoznatog autora iz oko 1850. s detaljnim prikazom nekadašnjeg ljetnog refektorija. Crvenom bojom naznačene su planirane adaptacije u to vrijeme, a crnom bojom adaptacije izvedene poslije (planoteka Uprave za zaštitu kulturne baštine)

*Detail of the Lepoglava monastery plan dated to cca 1850, showing the former summer refectory. Red marks the planned renovation and black marks the interventions made in the later period (Ministry of Culture, Directorate for the Protection of Cultural Heritage)*

Na triju tlocrtima prizemlja prikazan je i ljetni refektorij, a zanimljivo je vidjeti namjenu prostorije u to doba. Na nacrtu iz oko 1850. vidi se prekrižen prvotni natpis

*Schule und Refectorium für Sträflinge*, i napisana nova funkcija *Spital* (sl. 2). Na istom nacrtu vidljivo je zazidavanje i odzidavanje nekih otvora. Na Struppijevu nacrtu iz 1851. prostorija se naziva *Schulzimmer* i postoje dva ulaza, jedan na mjestu današnjeg, a drugi ispod zazidnog prozora prema hodniku, dok je drugi prozor prema hodniku pretvoren u znatno manji otvor (sl. 3). Na oba nacrta je već zazidan krajnji desni prozor na zapadnom zidu. Na Polivkinu nacrtu iz 1852. vidi se da je prostorija pregrađena tankim zidom na dva dijela, pa je u manjem sjevernom dijelu upisano *Besprechungszimmer*, a u većem južnom *Schulzimmer für Sträflinge* (sl. 4). Nacrt prikazuje zazidavanje krajnjeg desnog prozora na zapadnom zidu

Na nacrtima je važno primijetiti i način na koji je ucrtan svod refektorija. Na onom iz oko 1850. te na Struppijevu, vide se samo segmentne linije duž kraćih strana prostorije koje sugeriraju bačvasti svod. Na Polivkinu se nacrtu linije ne vide, ali su zato ucrtane susvodnice, i to kvadratnog oblika. Te će susvodnice biti ponovljene i na nacrtu iz 1880. godine (sl. 5). Riječ je o susvodnicama čiji vrhovi nisu uobičajeno šiljasti ili trokutasti, nego ravni ili vrlo blago segmentni, pa na tlocrtu susvodnica izgleda kao pravokutnik ili kvadrat. Kao primjer navedimo da

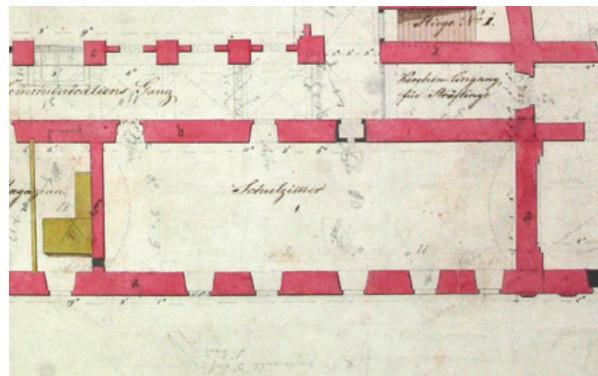
**3.** Detalj nacrta Franza Struppija iz 1851. s prikazom nekadašnjeg ljetnog refektorija. Crnom bojom naznačene su planirane adaptacije (planoteka Uprave za zaštitu kulturne baštine)

*Detail of the Lepoglava monastery plan from 1851, by Franz Struppi, showing the former summer refectory. Black marks the planned interventions (Ministry of Culture, Directorate for the Protection of Cultural Heritage)*

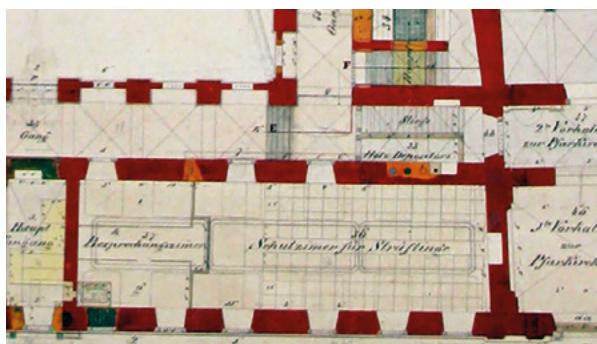
**4.** Detalj nacrta Johanna Polivke iz 1852. s prikazom nekadašnjeg ljetnog refektorija (planoteka Uprave za zaštitu kulturne baštine)

*Detail of the Lepoglava monastery plan from 1852, by Johann Polivka, showing the former summer refectory. (Ministry of Culture, Directorate for the Protection of Cultural Heritage)*

se takve susvodnice nalaze i u refektoriju franjevačkog samostana u Krapini, pa vjerojatno nisu bile rijetkost.<sup>24</sup> Na Polivkinu je nacrtu važan još jedan detalj, a to su tri izdužene pravokutne forme, blago zaobljenih kutova, duž središnjeg dijela prostorije. Po svemu sudeći, njima su označena tri medaljona duž vrha svoda koja su bila uočljiva štuko dekoracijom.

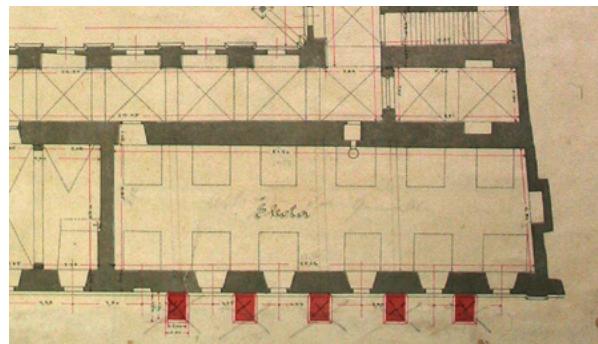
**5.** Detalj nacrta Žige Baločanskog iz 1880. s prikazom nekadašnjeg ljetnog refektorija. Vidljivo je planirano podupiranje vanjskog zida koje nije izvedeno (planoteka Uprave za zaštitu kulturne baštine)

*Detail of the Lepoglava monastery plan from 1880 by Žiga Baločanski. Former summer refectory with the proposed buttressing of the outer wall which was never executed (Ministry of Culture, Directorate for the Protection of Cultural Heritage)*

Odmah nakon detektiranja oštećenja, inžinir Žiga Balotčanski iz Građevnog ureda Varaždinske županije izradio je nacrte za obnovu zgrade kaznionice oštećene u potresu (vidi sl. 5).<sup>39</sup> Glavni dio obnove bio je na sjevernom krilu, gdje je na gornjim etažama došlo do promjene tlocrtne dispozicije.<sup>40</sup> Zanimljivo je, međutim, obratiti pozornost na planirane zahvate na ljetnom refektoriju. Na prikazanom tlocrtu prostorije refektorija, koja je imenovana kao Škola, vidljivo je da je s vanjske strane perimetralnog zida refektorija, između prozora, planirana gradnja pet jakih upornjaka pravokutnog presjeka. Od toga se projekta očito odustalo te je u konačnici svod potpuno razgrađen. U prostoriji su ostale sačuvane tek zidne slike i grota na južnom zidu.<sup>41</sup>

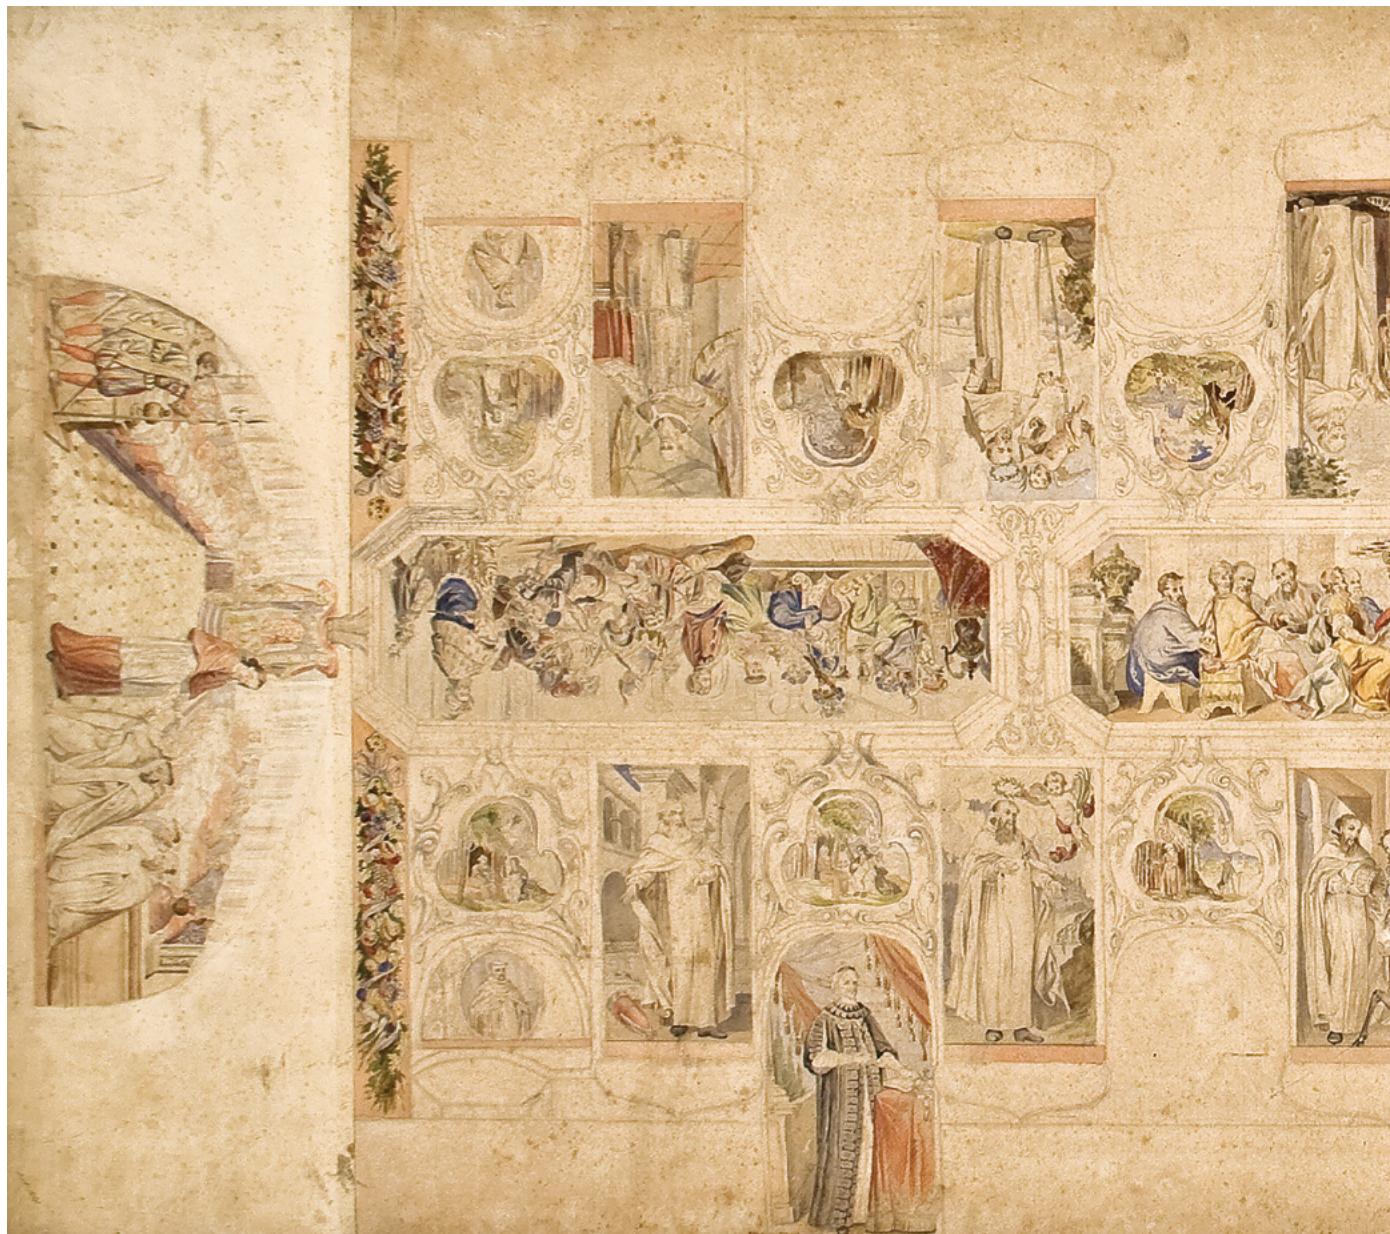
**6.** Akvarel Ferdinanda Quiquereza s prikazom dekorativne obrade zidova i svoda u nekadašnjem ljetnom refektoriju, 1878. (Hrvatski povijesni muzej)

*Aquarelle drawing by Ferdinand Quiquerez depicting the decorative design of the walls and the vault in the former summer refectory in Lepoglava, 1878 (Croatian Museum of History)*

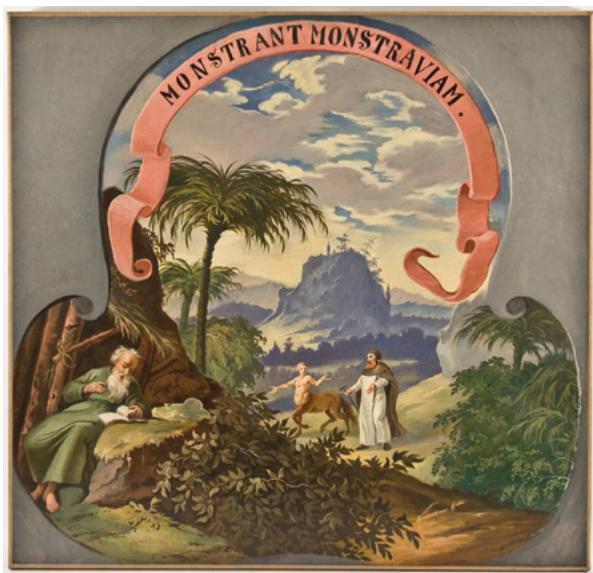
**7.** Akvarel Ferdinanda Quiquereza s prikazom trolisnog medaljona na svodu refektorija, 1878. (Hrvatski povijesni muzej)  
*Aquarelle drawing of a trefoil medallion on the refectory vault, by Ferdinand Quiquerez 1878 (Croatian Museum of History)*

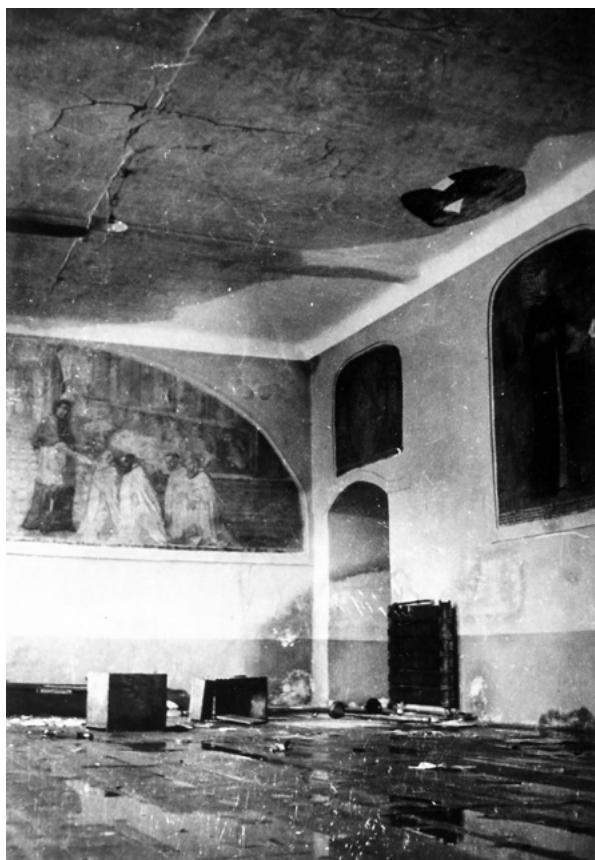
**8.** Pogled na sjeveroistočni dio refektorija prije rušenja stropa i gornjih etaža zapadnog krila (MK, fototeka Uprave za zaštitu kulturne baštine, snimio F. Ladika, 1944.)  
*Northeast view of the refectory before the demolition of the west wing's upper floors (Ministry of Culture, Directorate for the Protection of Cultural Heritage, photo by F. Ladika, 1944)*

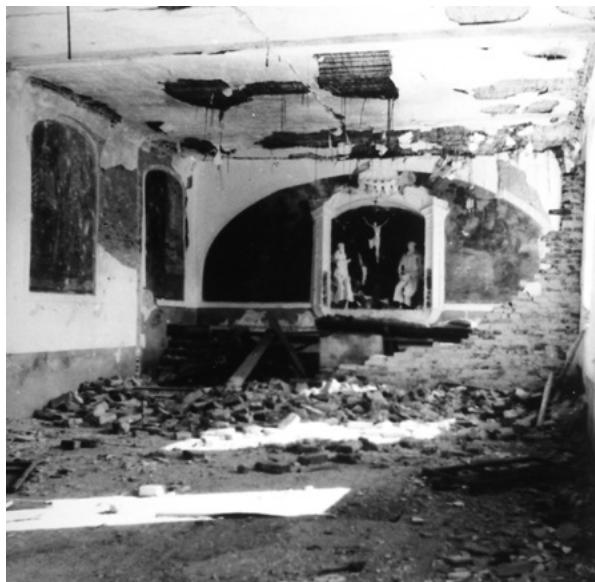
**9.** Pogled na jugoistočni dio ljetnog refektorija prije rušenja stropa i gornjih etaža zapadnog krila (fototeka Uprave za zaštitu kulturne baštine, snimio M. Davila, 1945.)  
*Southeast view of the refectory before the demolition of the west wing's upper floors (Ministry of Culture, Directorate for the Protection of Cultural Heritage, photo by M. Davila, 1944)*

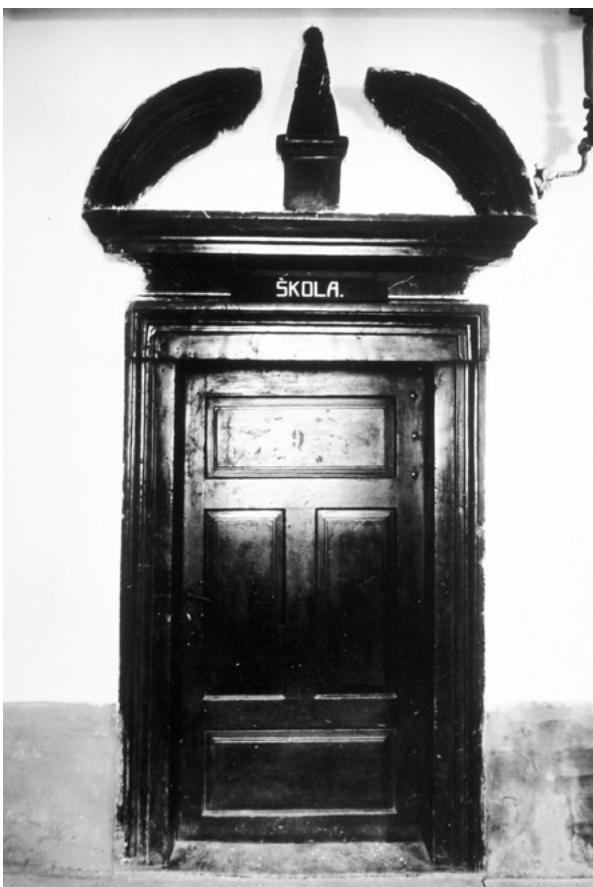
**10.** Kameni portal ulaza u ljetni refektorij, u hodniku zapadnog krila samostana (fototeka Uprave za zaštitu kulturne baštine, snimio Đ. Griesbach, 1938.)

*Stone portal of the refectory (Ministry of Culture, Directorate for the Protection of Cultural Heritage, photo by Đ. Griesbach, 1938)*

grota s kipovima s bogatim štuko okvirom (sl. 20), a bio je sačuvan i portal ulaza u prostoriju s dekorativnim kamenim okvirima (sl. 10), koji je zabilježen i stotinjak godina prije na Polivkinu nacrtu.

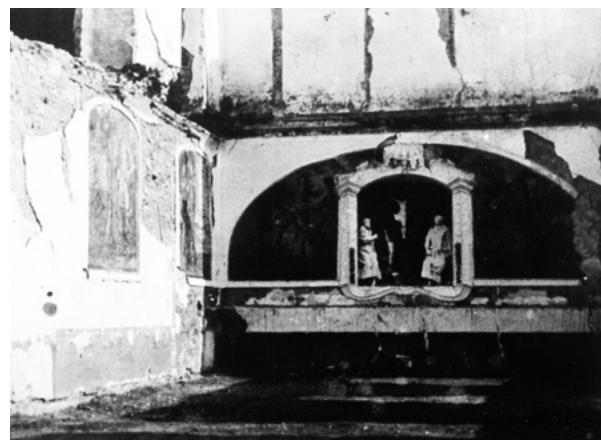
**11.** Pogled na južni dio refektorija nakon rušenja gornjih etaža zapadnog krila (fototeka Uprave za zaštitu kulturne baštine, snimio T. Stahuljak, 1946.)

U svibnju 1945. godine, pri povlačenju njemačkih trupa, došlo je do velike eksplozije streljiva u blizini zapadnog samostanskog krila, koje je teško oštećeno (sl. 11). Blok s knjižnicom, dograđen 1711. godine ispred lađe crkve, u eksploziji je također oštećen pa se zapadno pročelje crkve nagnulo naprijed, što je uzrokovalo pucanje zida i urušavanje crkvenog zabata. Zidne strukture gornjih dviju etaža zapadnoga krila samostana bile su toliko oštećene da su se morale potpuno ukloniti.<sup>49</sup> Djetalnici Konzervatorskog zavoda fotografirali su stanje lepoglavskog sa-

U proljeće 1946. godine kaznionica je počela s rušenjem oštećenih zidnih struktura gornjih katova (sl. 11). Zidovi zapadnog krila samostana razgrađeni su do razine prizemlja, a uklonjene su i međukatne konstrukcije,

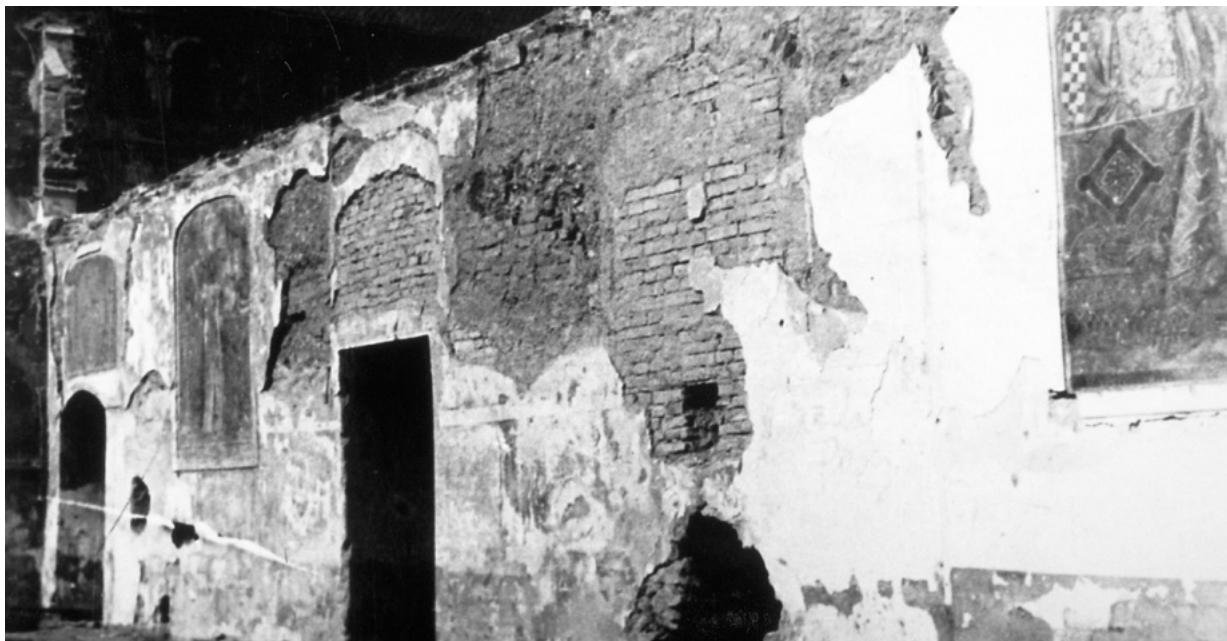
**12.** Istočni zid refektorija nakon rušenja gornjih etaža zapadnog krila (fototeka Uprave za zaštitu kulturne baštine, snimio T. Stahuljak, 1946.)

*East wall of the refectory after demolition of the west wing's upper floors (Ministry of Culture, Directorate for the Protection of Cultural Heritage, photo by T. Stahuljak, 1946)*

tako da su zidovi s oslicima ostali pod otvorenim nebom, potpuno izloženi vremenskim uvjetima (sl. 12, 13, 14).<sup>50</sup> Konzervatorski zavod u Zagrebu, koji je istovremeno radio na statičkoj sanaciji crkve,<sup>51</sup> inzistirao je na sudjelovanju u obnovi samostana, ali je suradnja s upravom kaznionice bila znatno otežana. Zavod je Ministarstvu unutarnjih poslova, koje je upravljalo kaznionicom, poslao dopis u kojemu je iznio dva prijedloga rekonstrukcije zapadnog krila. Prvi je podrazumijevao rekonstrukciju starog pročelja, prema poznatim nacrtima, ali sa suvremenom projektiranjem unutrašnjošću, prilagođenom potrebama kaznionice, dok je drugi pristup dopuštao gradnju posve suvreme-

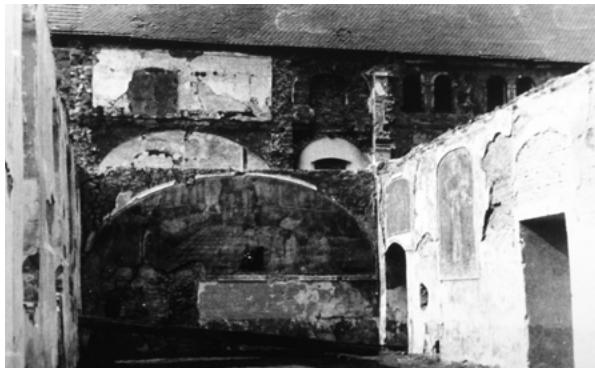
**13.** Pogled na sjeveroistočni dio refektorija nakon rušenja gornjih etaža zapadnog krila (fototeka Uprave za zaštitu kulturne baštine, snimio T. Stahuljak, 1946.)

*Northeast view of the refectory after demolition of the west wing's upper floors (Ministry of Culture, Directorate for the Protection of Cultural Heritage, photo by T. Stahuljak, 1946)*

Na sjevernom zidu refektorija nalazila se slikana luneta s prikazom scene *Papa pavlinima potvrđuje pravila reda* (vidi sl. 13). Sondiranjem se pokazalo da je oslik s gornje i lijeve strane teže oštećen te na tim mjestima nije sačuvan

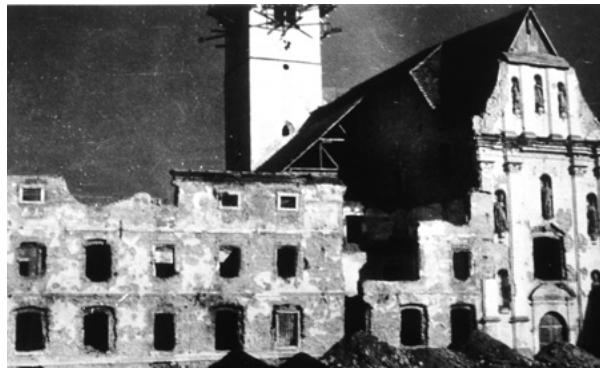
**14.** Pogled na zapadno krilo samostana i pročelje crkve nakon eksplozije i početak razgradnje gornjih etaža (fototeka Uprave za zaštitu kulturne baštine, snimio T. Stahuljak, 1946.)

*Monastery's west wing damaged by the explosion and the beginning of the demolition of the upper floors (Ministry of Culture, Directorate for the Protection of Cultural Heritage, photo by T. Stahuljak, 1946)*

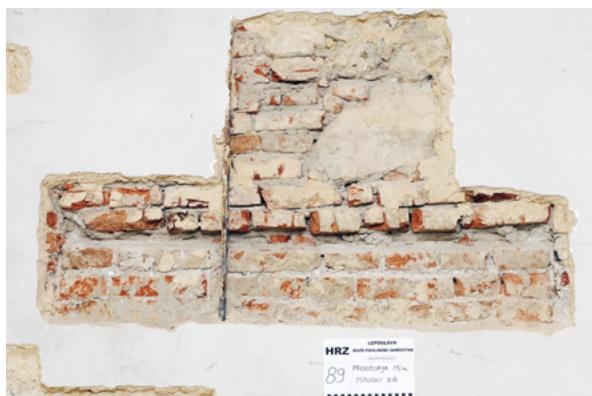
**15.** Sonda s vidljivim tragovima pete svoda: nizovi opeke slagani ukoso prema gore (donja strana sonde), prekid u kontinuitetu građe te rahla mješovita građa gornjeg dijela koja predstavlja popravak nakon izbijanja dijelova svodne konstrukcije iz zida (fototeka HRZ-a, snimio J. Škudar, 2014.)

*Probe showing the traces of the removed vault: rows of bricks inclined facing upwards (lower part), discontinuation of the masonry, and the weak masonry of the upper part built in as a repair after the removal of the vault (Croatian Conservation Institute Photo Archive, photo by J. Škudar, 2015)*

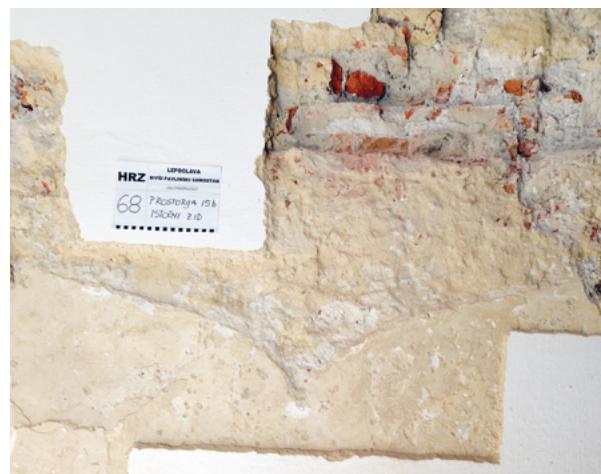
**16.** Sonda koja prikazuje trag žbukanog ornamenta V-oblika ispod nekadašnje pete svoda na istočnom zidu (fototeka HRZ-a, snimio J. Škudar, 2014.)

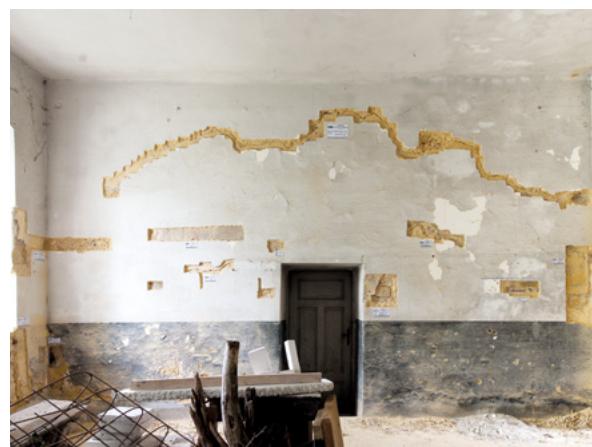
**17.** Sondiranje ostataka zidnog oslika na sjevernom zidu ljetnog refektorija, kojim je ustanovljen gornji rub oslikane površine (HRZ, snimio J. Škudar, 2014.)

*Probing of the remains of the wall painting on the refectory's north wall, the discovered edge of the preserved painted surface (Croatian Conservation Institute Photo Archive, photo by J. Škudar, 2014)*

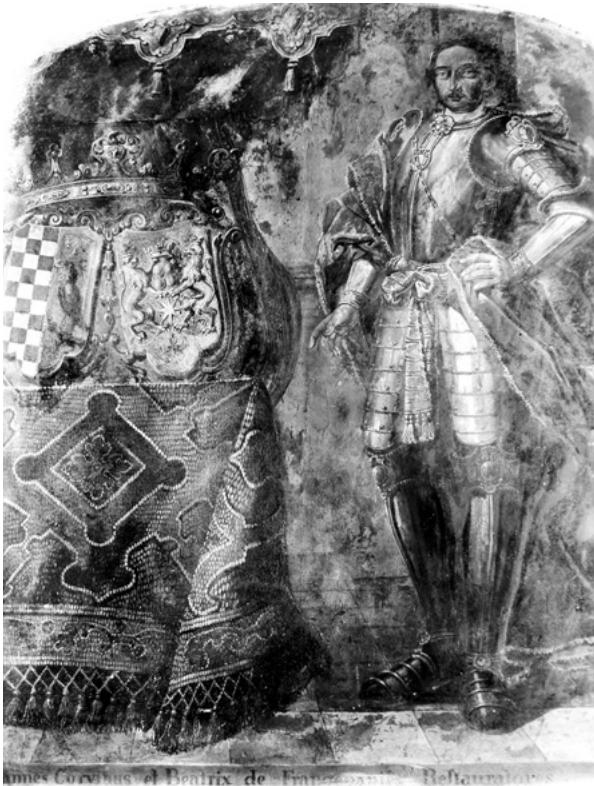
**18.** Medaljon s prikazom Ivaniša Korpina na istočnom zidu snimljen 1938. godine (fototeka Uprave za zaštitu kulturne baštine, snimio Đ. Griesbach, 1938.)

*Medallion portraying Ivaniš Korvin on the east wall in 1938 (Ministry of Culture, Directorate for the Protection of Cultural Heritage, photo by Đ. Griesbach, 1938)*

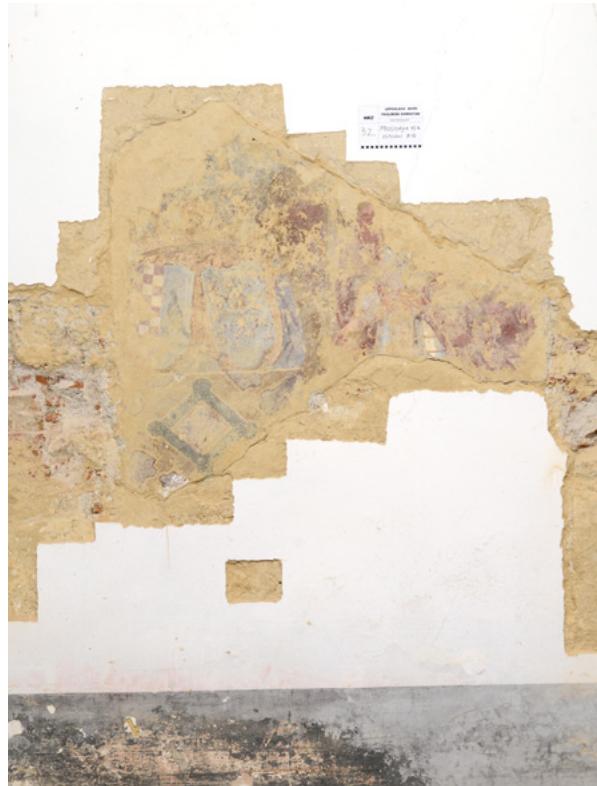
**19.** Sonda koja prikazuje ostatak medaljona s likom Ivaniša Korpina tijekom istraživanja 2014. (fototeka HRZ-a, snimio J. Škudar, 2014.)  
*Probe showing the remains of Ivaniš Korvin's medallion during research in 2014 (Croatian Conservation Institute Photo Archive, photo by J. Škudar, 2014)*

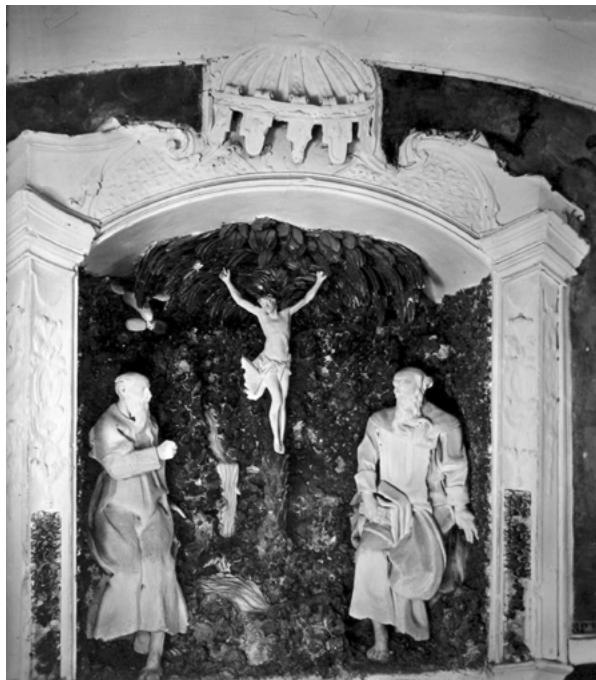
**20.** Grotta na južnom zidu refektorija snimljena 1938. godine (fototeka Uprave za zaštitu kulturne baštine, snimio Đ. Griesbach, 1938.)  
*Grotta on the refectory's south wall in 1938 (Ministry of Culture, Directorate for the Protection of Cultural Heritage, photo by Đ. Griesbach, 1938)*

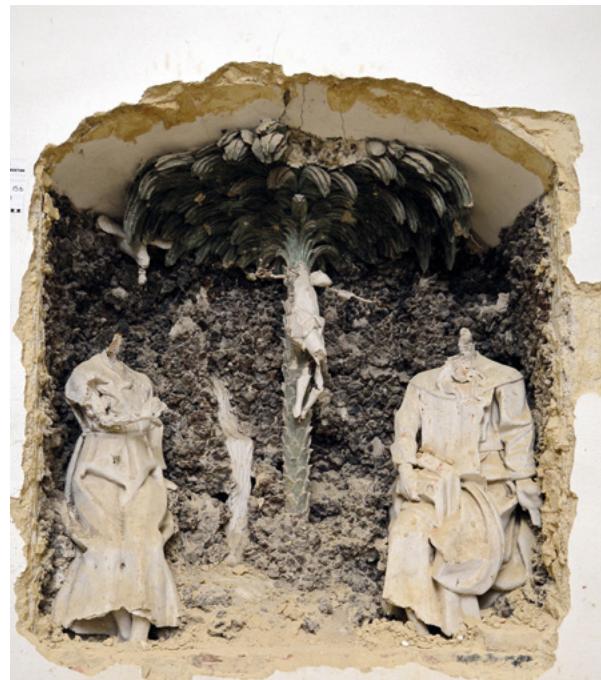
**21.** Odzidana grotta s kipovima na južnom zidu refektorija tijekom istraživanja 2014. (fototeka HRZ-a, snimio J. Škudar, 2014.)  
*The disclosure of the grotta with statues during the investigations in 2014 (Croatian Conservation Institute Photo Archive, photo by J. Škudar, 2014)*

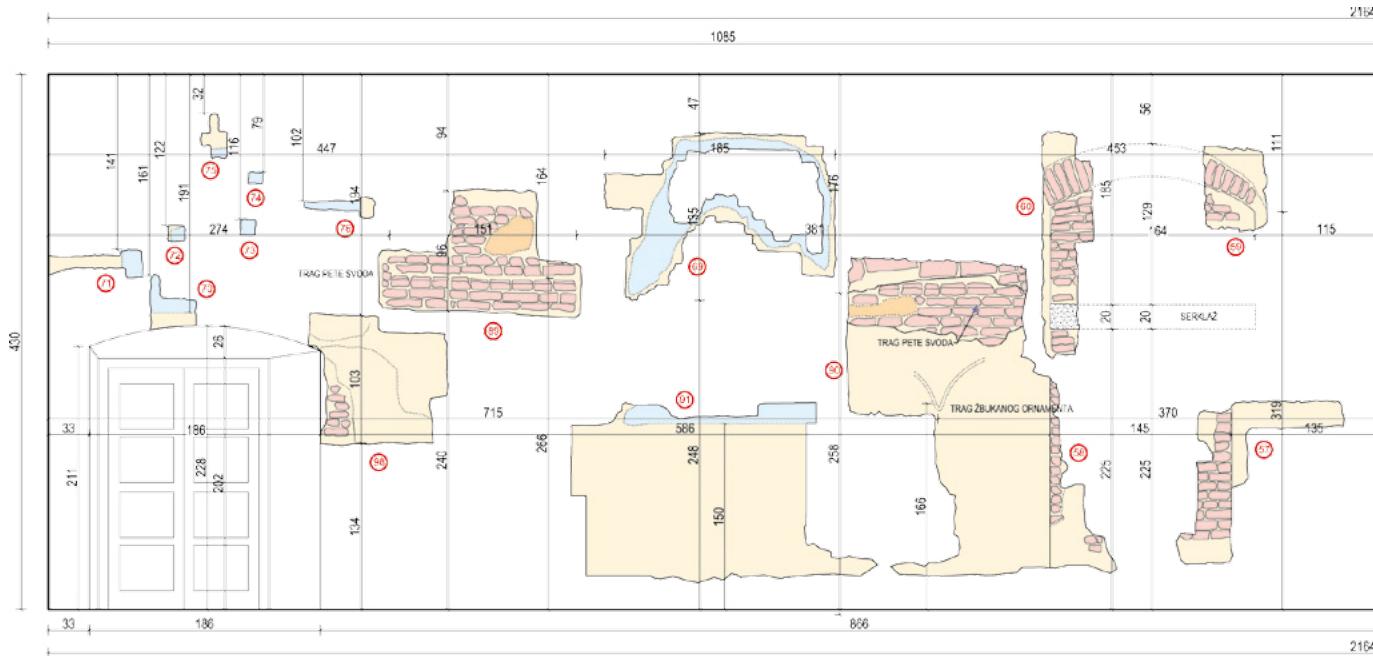
**24.** Grafički prikaz istražnih sondi otvorenih na istočnom zidu ljetnog refektorija (HRZ, izradili P. Puhmajer, B. Ratančić, M. Čalušić, 2014.)  
Probes on the east wall (Croatian Conservation Institute, drawing by P. Puhmajer, B. Ratančić, M. Čalušić, 2014)

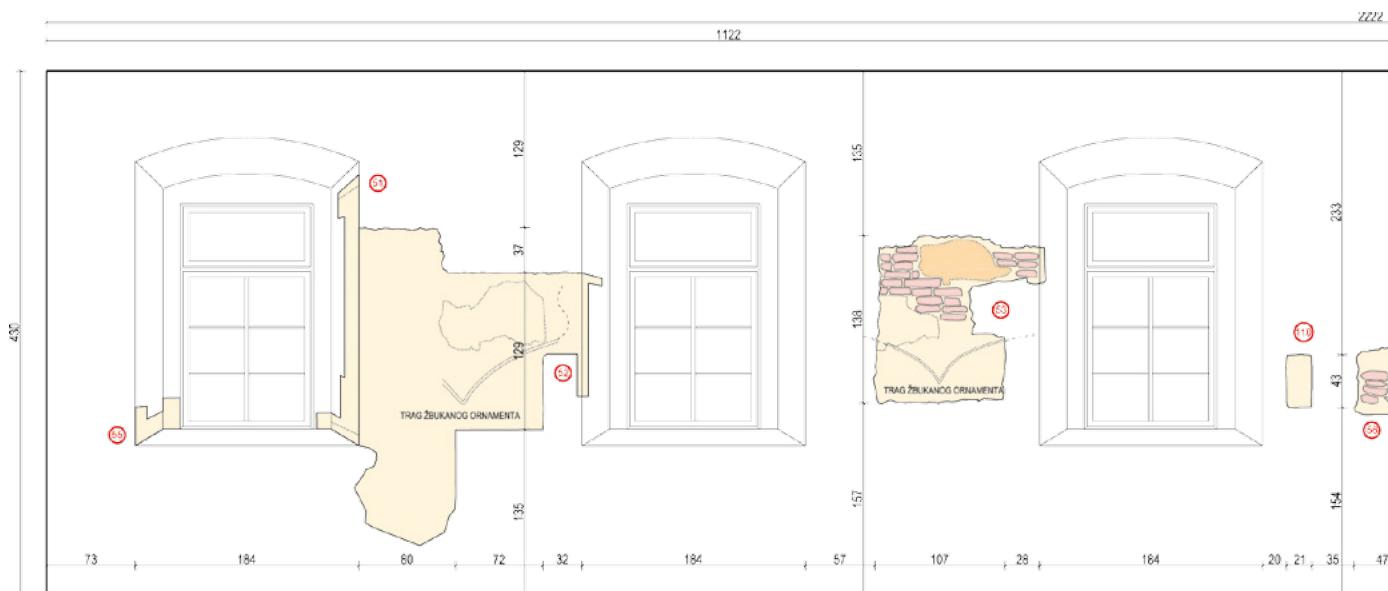
**25.** Grafički prikaz istražnih sondi otvorenih na zapadnom zidu ljetnog refektorija (HRZ, izradili P. Puhmajer, B. Ratančić, M. Čalušić, 2014.)  
Probes on the west wall (Croatian Conservation Institute, drawing by P. Puhmajer, B. Ratančić, M. Čalušić, 2014)

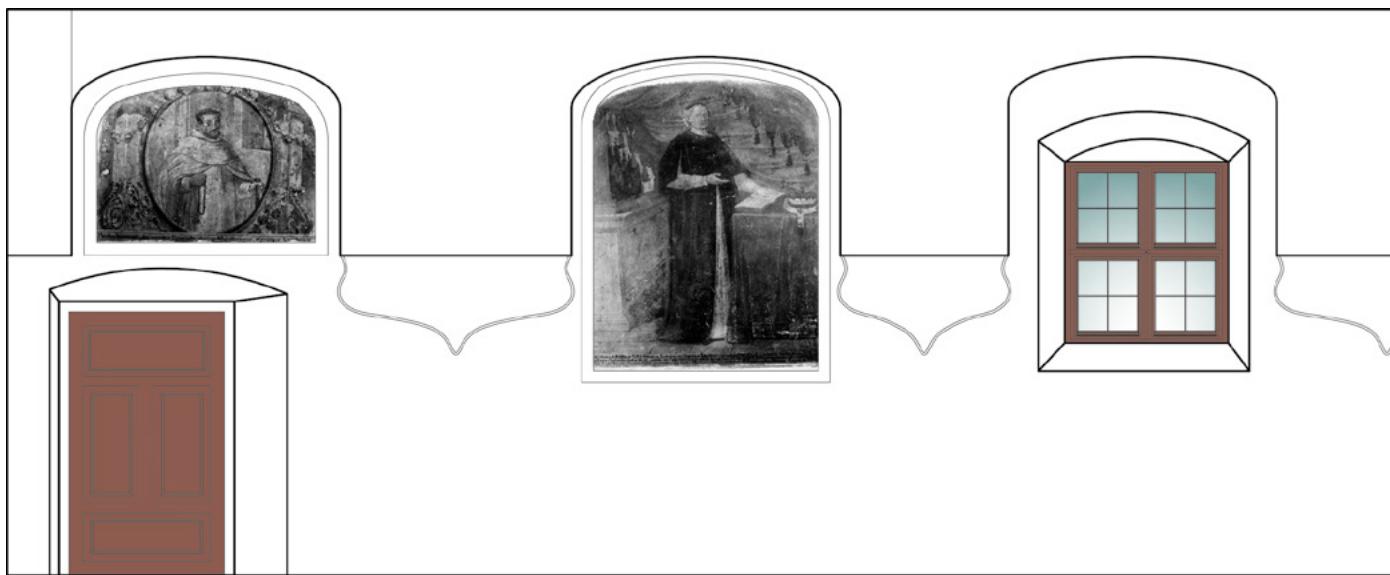
**26.** Grafički prikaz prijedloga prezentacije istočnog zida ljetnog refektorija (HRZ, izradili P. Puhmajer, B. Ratančić, M. Čalušić, 2014.)  
Presentation proposal of the refectory's east wall (Croatian Conservation Institute, drawing by P. Puhmajer, B. Ratančić, M. Čalušić, 2014)

vraćanje pavlinske faze samostana, što je značilo zaista velike rekonstrukcijske zahvate u građevinskom smislu, dok se kod zidnih slika i štukatura nastojalo prije svega obnoviti sačuvano, bez većih dopuna i restitucija. Tako je i u smjernicama za obnovu ljetnog refektorija cilj bio vratiti njegove izgubljene vrijednosti koliko je to objektivno moguće, u arhitektonskom smislu u većoj mjeri, a dekorativna obrada ponajprije unutar onoga što je sačuvano (sl. 26, 27, 28, 29).<sup>65</sup>

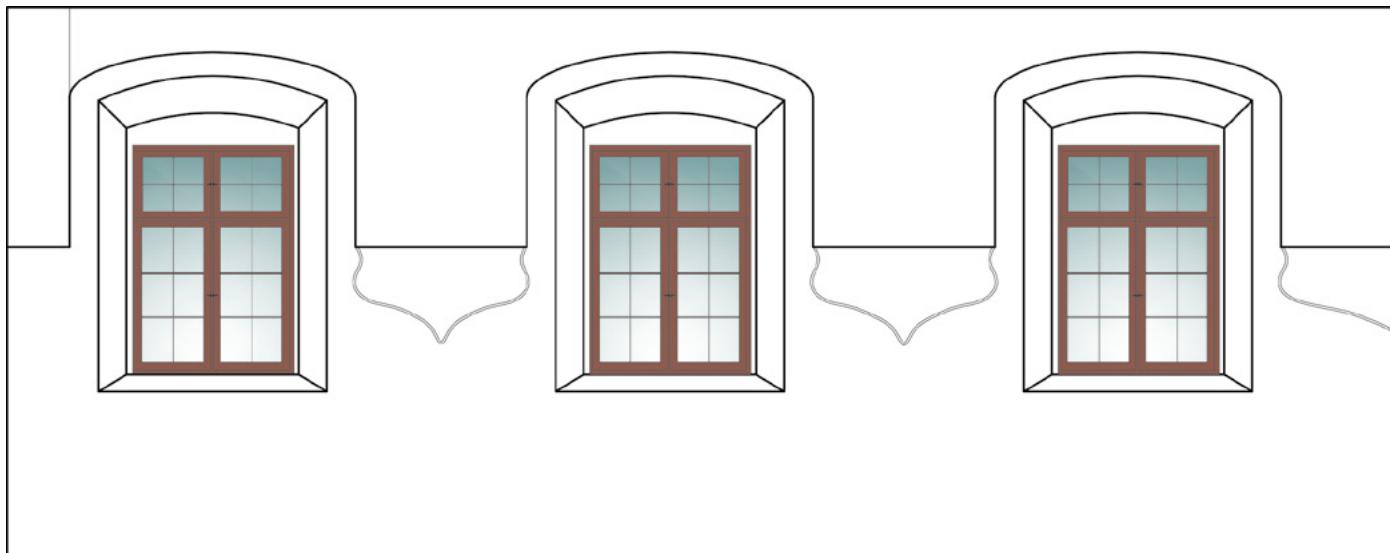
**27** Grafički prikaz prijedloga prezentacije zapadnog zida ljetnog refektorija (HRZ, izradili P. Puhmajer, B. Ratančić, M. Čalušić, 2014.)  
Presentation proposal of the refectory's west wall (Croatian Conservation Institute, drawing by P. Puhmajer, B. Ratančić, M. Čalušić, 2014)

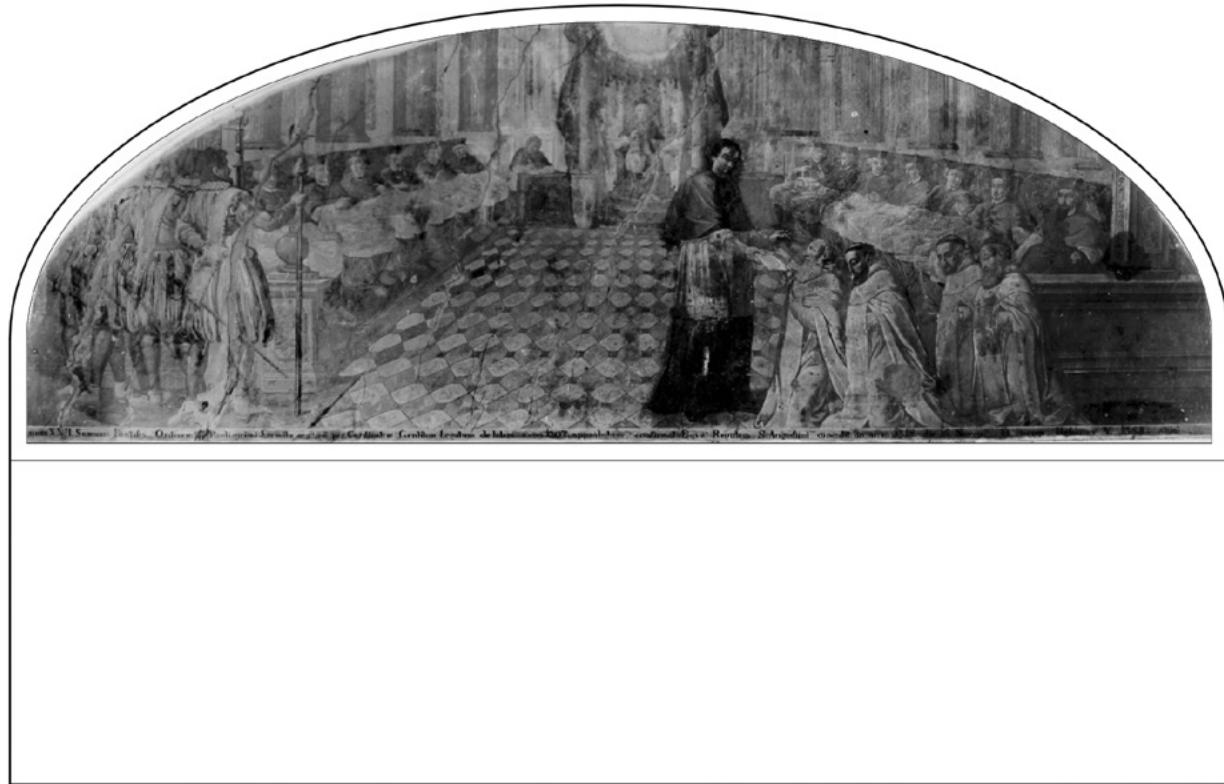
28. Grafički prikaz prijedloga prezentacije sjevernog zida ljetnog refektorija  
(HRZ, izradili P. Puhmajer, B. Ratančić, M. Čalušić, 2014.)

*Presentation proposal of the refectory's north wall (Croatian Conservation Institute, drawing by P. Puhmajer, B. Ratančić, M. Čalušić, 2014)*

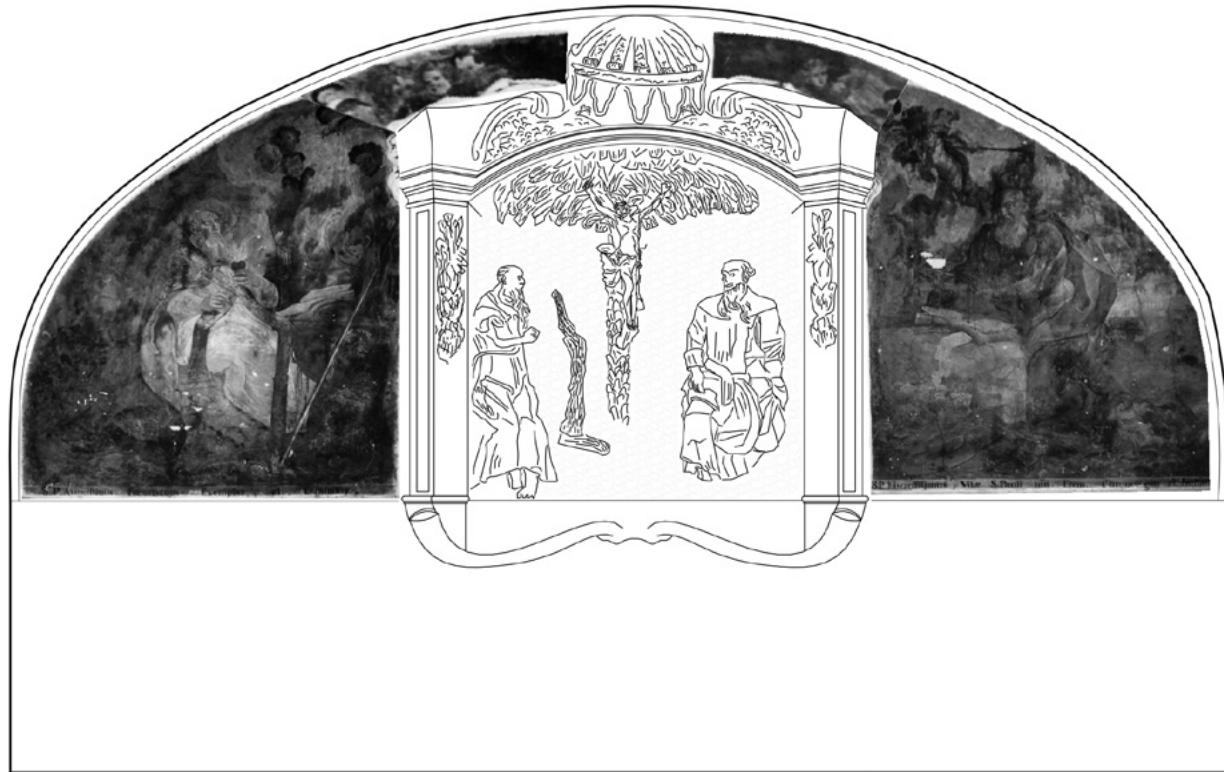
29. Grafički prikaz prijedloga prezentacije južnog zida ljetnog refektorija  
(HRZ, izradili P. Puhmajer, B. Ratančić, M. Čalušić, 2014.)

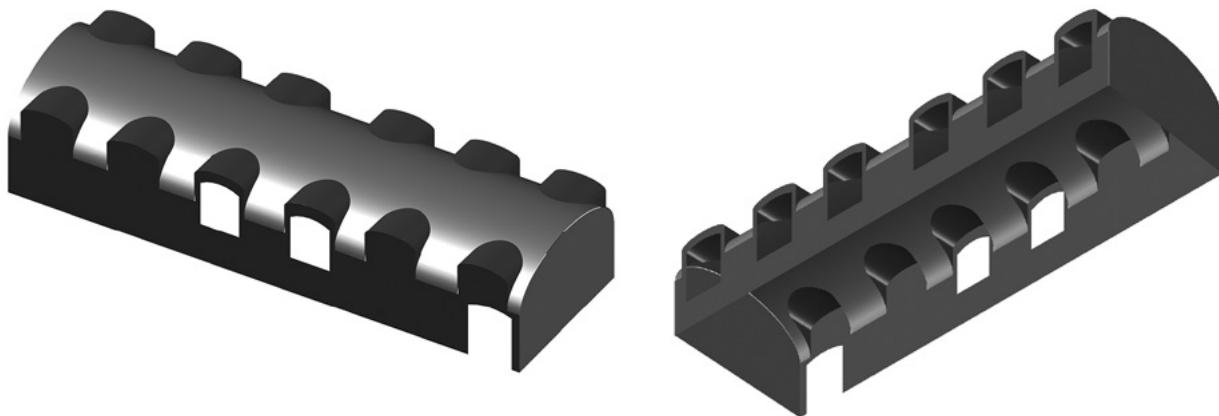
**30.** Trodimenzionalni model rekonstrukcije svoda u refektoriju (HRZ, izradila I. Popović, 2015.)  
Three-dimensional model of the vault reconstruction (by Ivana Popović, Croatian Conservation Institute, 2015)

Preporučeno je uklanjanje pregradnog zida između dvoju prostorija kako bi se dobio jedinstven prostor refektorija, kao i njegovo popločenje kamenim pločama. Najvažniji je zahvat rekonstrukcija svoda (sl. 30); odluka se teme-

lji na dosadašnjim radovima na obnovi samostana, kao i na prije iznesenim prijedlozima prezentacije za druga samostanska krila. Za svod je nužno izraditi građevinski projekt, a prilikom njegove izvedbe treba u najvećoj mjeri sačuvati i prezentirati zatečene tragove oslika na zidovima.<sup>66</sup> U dvije središnje lunete istočnog zida predviđeno je odzidavanje prozorskih niša te oblikovanje kamenih prozora sa strane hodnika, kao i portala na ulazu. Nužna je i rekonstrukcija žbukanih ornamenata ispod peta svoda, kao i potpuna rekonstrukcija niše sa štuko kipovima na južnom zidu, kako štukatura, tako i njezina arhitektonskog okvira. Izgled niše i njezina okvira može se, prema povijesnim fotografijama, u cijelosti rekonstruirati s ve-
