## RUŠENJE ARMIRANO-BETONSKOG SILOSA MINIRANJEM

Josip KRSNIK, Zvonimir ESTER i Marin PETROV

**Ključne riječi:** Silos, Nosiva konstrukcija, Rušenje, Miniranje

U članku je prikazano rušenje armirano-betonskog silosa miniranjem. Minirana je nosiva konstrukcija nakon čega se silos srušio pod djelovanjem vlastite težine.

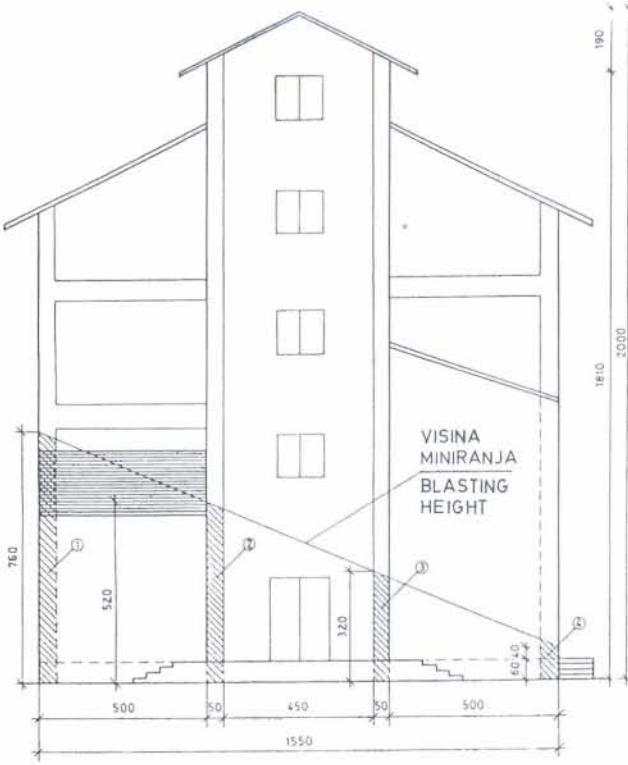
Sl. 1 Situacijski nacrt s položajem silosa za rušenje  
Fig. 1 Site-draft with silo location for demolition

Stari silos koji se nalazio na križanju ulica V. Gortana i Pionirske ulice u gradu Poreču srušen je 1989. godine. Položaj silosa prikazan je na situacijskom nacrtu (sl. 1).

Na situacijskom nacrtu (sl. 1) ucrtan je položaj silosa u odnosu na obližnje stambene zgrade. Silos se mogao srušiti prevrtanjem u slobodni prostor na istočnoj strani objekta. Širina slobodnog prostora bila je manja od visine silosa. Zbog toga je visinu silosa trebalo smanjiti. To je izvršeno podsjećanjem armirano-betonskih stupova miniranjem. Stupovi na istočnoj strani silosa minirani su do visine 7,6 m. Ta visina miniranja smanjivala se za redove stupova prema zapadnoj strani silosa (sl. 2).

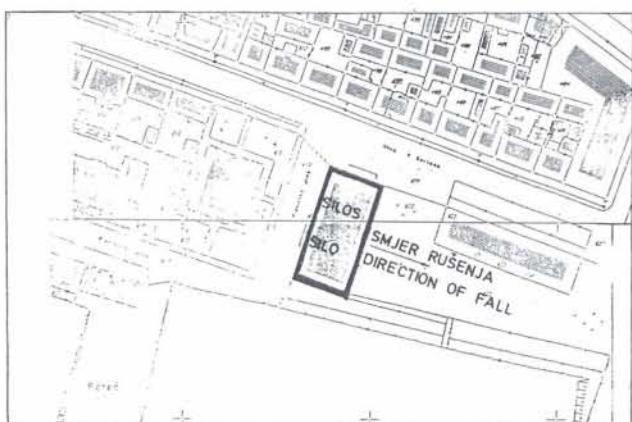
Sl. 2 Podrezivanje stupova miniranjem do odredene visine  
Fig. 2 Pillars undercutting by blasting to determined height

Silos je imao tlocrtnu površinu dimenzija  $31,0 \times 15,5 = 480,5 \text{ m}^2$ . Sastojao se od nekoliko zasebnih dijelova (sl. 2). Glavna zgrada silosa imala je dimenzije  $25,6 \times 19,5 \text{ m}$ , a visinu  $20,0 \text{ m}$ . Sastojala se od 3 etaže i tavanskog prostora. Nosivu konstruk-

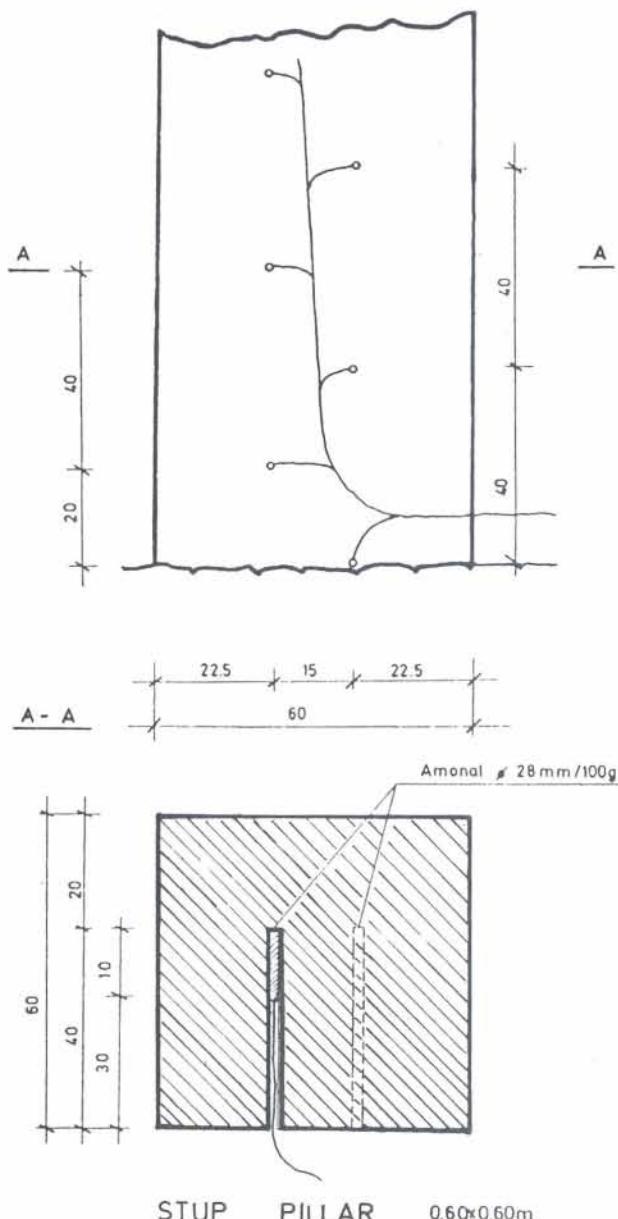
Fig. 3 Blast-hole triangular pattern for experimental blasting of reinforced concrete pillar

Silos je srušen miniranjem nosive konstrukcije od armirano-betonskih stupova i greda. Specifična potrošnja eksploziva za rušenje utvrđena je pokušnim miniranjem armirano-betonskog stupa dužine 2 metra. Za tu svrhu u stupu je izbušeno 10 plitkih minskih bušotina raspoređenih u 2 reda po trokutnom rasporedu (sl. 3). Razmak minskih bušotina u redu bio je 0,4 m, a razmak redova 0,15 m. Minske bušotine su punjene s 0,03 kg praškastog eksploziva amonal promjera 0,028 m.

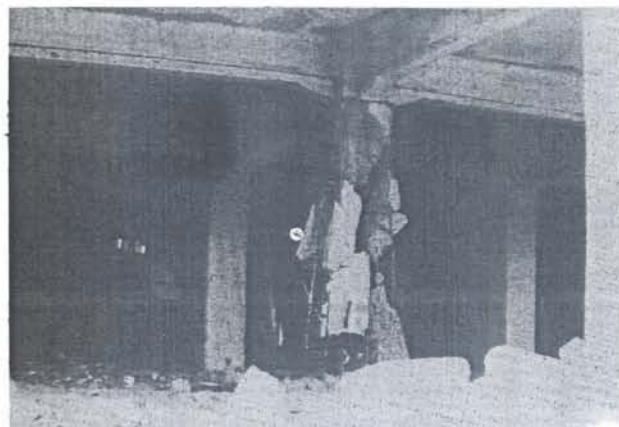
Sl. 4 Armirano-betonski stup nakon pokušnog miniranja  
Fig. 4 Reinforced concrete pillar after experimental blasting

Nakon otpucavanja armirano-betonski stup je potpuno razoren, a čelična je armatura bila potpuno

ogoljena (sl. 4). Na taj način odredena je specifična potrošnja eksploziva za rušenje armirano-betonskih stupova silosa.

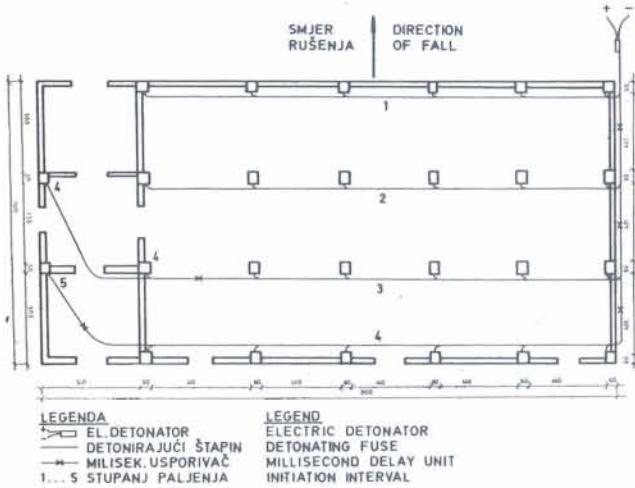
Sl. 5 Shema povezivanja minskih bušotina s redoslijedom milisekundnog otpucavanja

Fig. 5 Scheme of blast-holes link-up with millisecond firing sequence

Aktiviranje minskih bušotina izvršeno je detonirajućim štapinom koji je doveden do detonacije trenutnim električnim detonatorom. Minske bušotine su otpucane u 5 milisekundnih intervala, koji su ostvareni postavljanjem milisekundnih usporivača od 50 milisekundi u liniju detonirajućeg štapina (sl. 5).

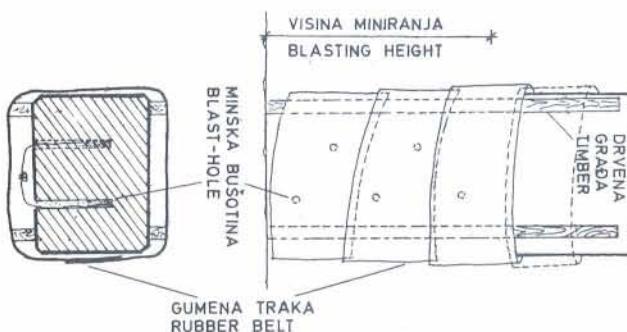
Sl. 6 Zaštita stupova protiv razbacivanja minirane mase  
Fig. 6 Pillars protection against throw

Prije miniranja okolina silosa zaštićena je od razbacivanja komada minirane mase. Armirano-beton-ski stupovi obloženi su starim drvenim stupcima na koje je učvršćena stara gumena traka ili žičano pletivo (sl. 6). Vanjski zidovi silosa i otvori u prizemlju obloženi su starim daskama i žičanim pletivom. Provedeni postupak spriječio je razbacivanje komada minirane mase po obližnjim stambenim zgradama. Milisekundnim otpucavanjem silos se prevrnuo u slobodan prostor na istočnoj strani (sl. 7).

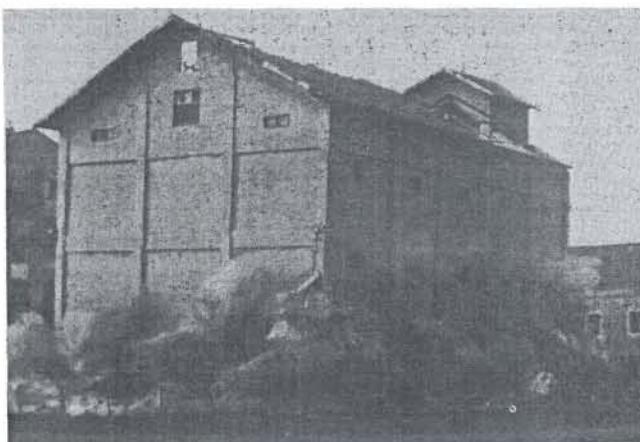
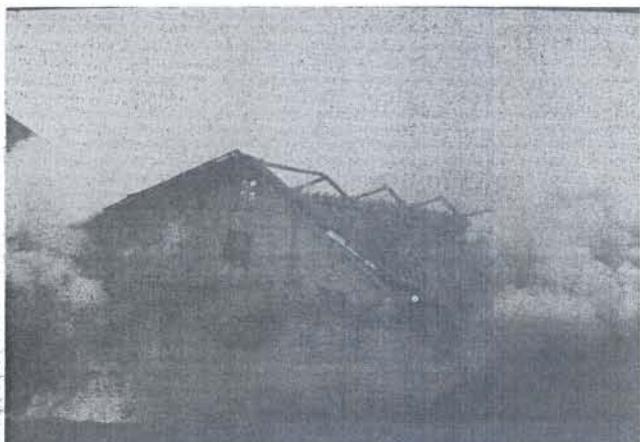
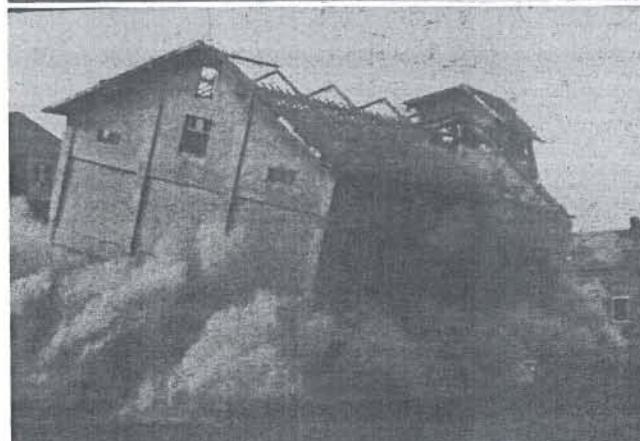
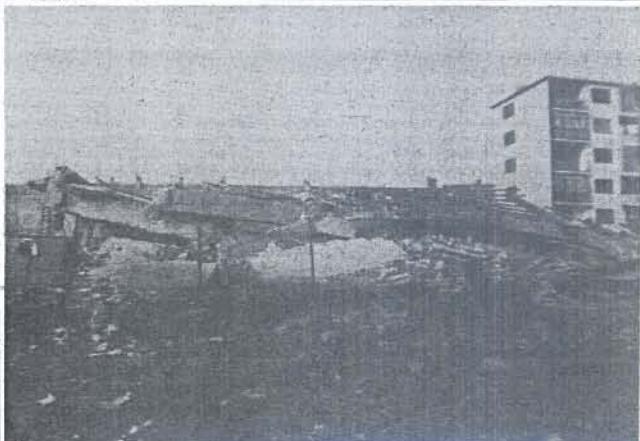
Sl. 7 Faze rušenja silosa miniranjem  
Fig. 7 Stages of silo demolition by blasting

Before blasting the protection of blasted pillars and openings in the silo ground-floor was carried out so that silo fell without damageable effects to adjacent residences. Stages of silo demolition are shown on photographs (fig. 7).
