Guido Hanspach, MBM, dipl. ing. stroj.

# ODRŽIVA STRATEGIJA ODRŽAVANJA ŽELJEZNIČKE MREŽE U HRVATSKOJ

**SUMMARY****SUSTAINABLE STRATEGY OF RAILWAY NETWORK MAINTENANCE IN CROATIA**

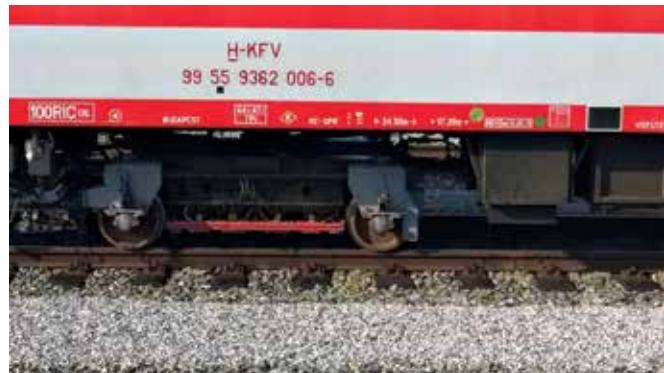
**Slika 1: Četiri postupka ispitivanja provedena su uz pomoć vlaka za ispitivanje tračnica Mađarskih državnih željeznica (izvor: Vossloh).**

Za provedbu postupaka ispitivanja tračnica Vosslohov tim zadužio je suradnika na licu mjesta. Tako je postavljen vlak za ispitivanje tračnica Mađarskih dr-

žavnih željeznica (**slika 1**), a ispitivanja su provedena u suradnji s Centralom za ispitivanje gornjeg ustroja sa sjedištem u Budimpešti. Automatizirani postupci dopunjeni su ručnim ispitivanjem koje su provodili MAV i društvo za pružnu tehniku Süd GTS iz Leipziga (**slika 2**). Vossloh je obavljao nadzor nad ispitivanjem.

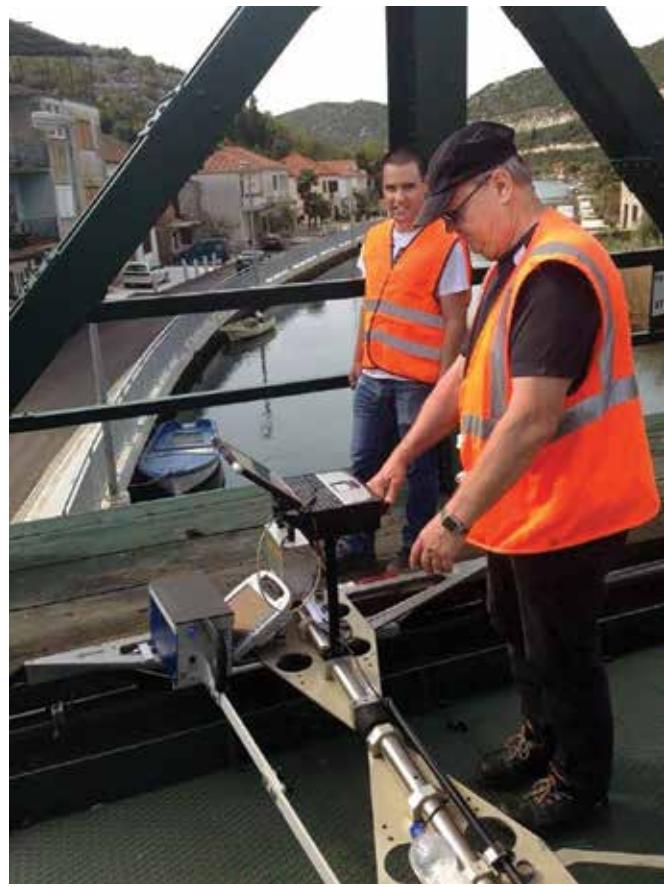
**Slika 2: Vossloh je pružio potporu kod ručnog postupka mjerena (izvor: Vossloh).**

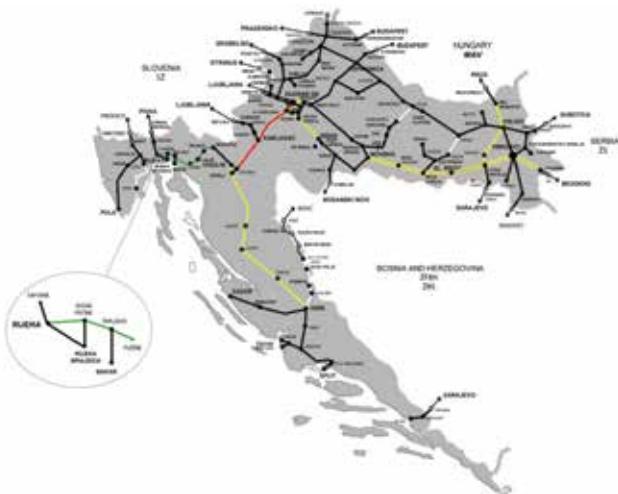
**Slika 3: Karta prikazuje različite pružne dionice koje su prošle ispitivanje u sklopu sporazuma te koje su djelomično podvrgnute glodanju. Žutom bojom označene su dionice na kojima su izvedena četiri postupka ispitivanja tračnica, zelenom bojom označene su dionice na kojima je glodanje već izvedeno, crvenom bojom označene su dionice na kojima se planira glodanje, a bijelom bojom označene su pruge na kojima se trenutačno ne vozi (izvor: HŽ Infrastruktura).**

Stručno je ocijenjeno 800 km pruga na cjelokupnoj mreži HŽ Infrastrukture. Vožnje s ispitivanjem i ručno ispitivanje provedeni su na deset pružnih dionica (slika 3).

Mjere korektivnog održavanja iz kataloga mjera usmjerene su ponajprije na dionicu od Moravica do Rijeke na pruzi M202 (vidi **sliku 3**). S jedne su strane ulogu igrali sigurnosni aspekti, a s druge je strane prioritet dobio teretni prijevoz do luke Rijeka. U kolovozu 2015. prvi su put upotrijebljeni vlakovi koji izvode glodanje (**slika 8**). Vossloh je preporučio korektivno reprofiliranje razreda kvarova od I. do IV. do ukupno 129 000 metara

(daljnji primjeri **slika 10**). Prema tome, glodanje će biti izvedeno na sljedećim dionicama (vidi pruge označene crvenom bojom na **slici 3**):

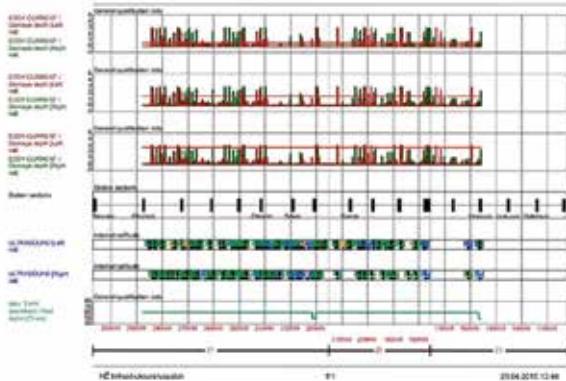
**Slika 4: Rezultati ispitivanja indukcijskim strujama i ultrazvučnog ispitivanja (izvor: Vossloh)**

Nakon toga su analizirani rezultati mjerjenja i ispitivanja dodani u sustav upravljanja imovinom, a rezultati različitih postupaka uspoređeni su uz pomoć softverskog alata i postavljeni jedan na drugi. Slike od 4 do 6 prikazuju tu kombiniranu analizu na primjeru ispitane dionice. Grafikon ispitivanja induksijskim strujama i ultrazvučnog ispitivanja (**slika 4**) u gornjem dijelu pokazuje dubinu oštećenja tračnica po metru tračnice za desnu odnosno lijevu tračnicu po pružnoj dionici. Pritom svijetlocrvena vodoravna linija prikazuje razinu klasifikacije. Najviši od tri grafikona prikazuje kvar tračnica I. razreda, grafikon 2 kvar tračnica II. razreda, a grafikon 3 kvar tračnica III. razreda. Stupnjevanje određuje neophodno uklanjanje materijala za tračnicu

Za bolje pozicioniranje rezultata u grafikonu su pohranjeni podaci o lokacijama željezničkih kolodvora i stajališta, kao i ostale informacije o pozicijama. Ispod željezničkih stajališta navedeni su rezultati ultrazvučnog ispitivanja. Markiran je svaki pojedini razred pogreške.

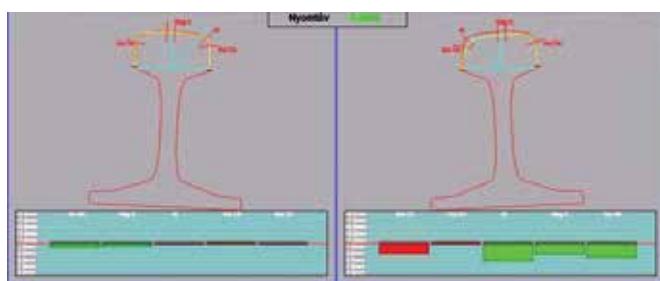
Slika 5: Rezultati mjerjenja poprečnog presjeka (izvor: Vossloh)

Ukupna razmatranja podržavaju podaci mjerjenja poprečnog presjeka tračnice. Na primjer, na **slici 5** lijeva je tračnica neprimjetna do mjere u kojoj je to moguće. Nasuprot tomu desna tračnica pokazuje povećano trošenje. Crvena ovojna krivulja opisuje novu tračnicu, a žuta pokazuje aktualno stanje poprečnog presjeka tračnice.

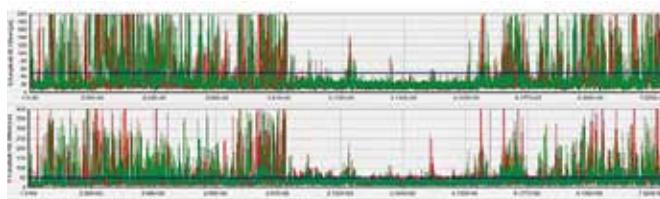
Slika 6: Uzdužna valovitost u pdručju dužine valova od 30 do 100 mm (izvor: Vossloh)

Diferencirana analiza upotpunjuje se rezultatima mjerjenja uzdužnih valova. **Slika 6** pokazuje jake amplitude u području dužine valova 30 – 100 mm s lijevom tračnicom kao crvenom linijom i desnom tračnicom kao zelenom linijom. Što je otklon amplitude viši, to je udobnost vožnje manja. Jako izraženi uzdužni valovi jedan su od uzroka emisije buke uzrokovane željezničkim prometom, zbog čega često pate stanovnici mesta pokraj pruge.

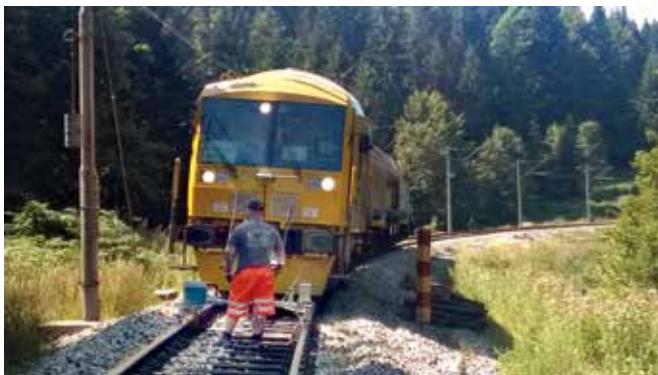
**Slika 8:** Korištenjem vlaka za glodanje na pruzi koja ima više od 90 km dokazano je povećanje razine sigurnosti i kvalitete željezničke infrastrukture (izvor: Vossloh).

tračnica. Tijekom prvog glodanja postupak je izведен na 90 km tračnica, pri čemu je po radnome procesu uklonjeno 0,8 mm materijala (razred kvara I.). U skladu sa stanjem tračnice, na nekim dionicama glodanje treba ponovno provesti (do razreda kvara IV. sa  $\leq 3,2$  mm). Radnu vožnju dokumentira jedno izvješće po dionici.

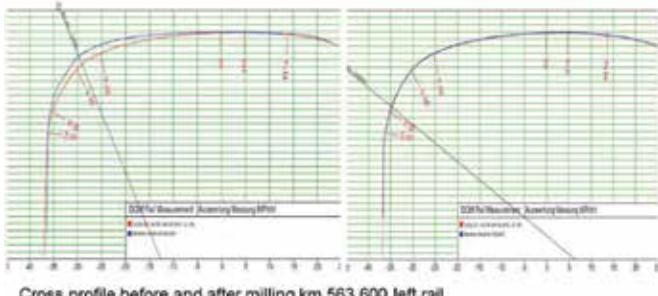
**Slika 9:** Primjer poprečnog presjeka tračnice prije i poslije glodanja lijeve tračnice u km 563,600 na pruzi Moravice – Skrad (izvor: Vossloh)

Također, nakon ispitivanja kvalitete utvrđeno je kako je postignuto ugovorenog ciljano stanje. Prve primjene pokazale su da se uz pomoć Vossloho vlaka koji izvodi glodanje može postići savršen ciljani profil (**slika 9**). Sve štete RCF-a dokazano se mogu ukloniti, što ima veliki utjecaj na sigurnost i udobnost putovanja

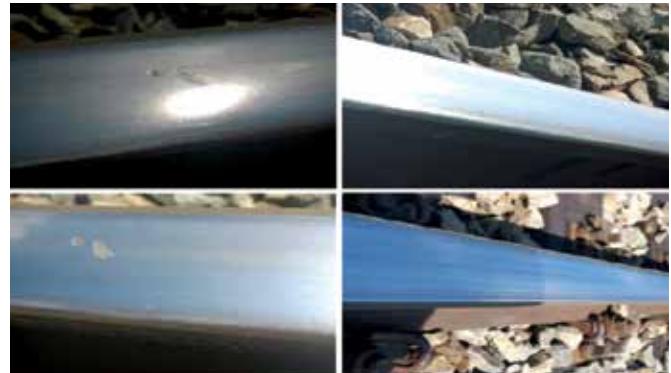
Stanje tračnica prije glodanja Stanje tračnica nakon glodanja

**Slika 10:** Primjer stanja tračnice prije i nakon korištenja vlaka koji je izveo glodanje 4. kolovoza 2015. na dionici između Moravica i Skrada (izvor: Vossloh)
