## **Palača kraj Zlatnih vrata u Splitu — Novootkriveni rad Jurja Dalmatinca ili njegove radionice**

Istraživanje srednjovjekovnog sklopa kuća jugozapadno od Zlatnih vrata Dioklecijanove palače u Splitu u vezi s adaptacijom za Centar za kulturu Radničkog sveučilišta »Đuro Salaj« otkrilo nam je, među ostalim, jedan do sada nepoznati rad radionice majstora Jurja Dalmatinca. To smo otkriće, isto kao i atribuciju majstoru Jurju ili njegovoj radionici, ukratko opisali u elaboratu idejnog projekta uređenja zgrade.<sup>1</sup> Nalaz smo zatim spomenuli u dva informativna članka,<sup>2</sup> ali ga tek sada prvi put objelodanjujemo u stručnoj publikaciji.

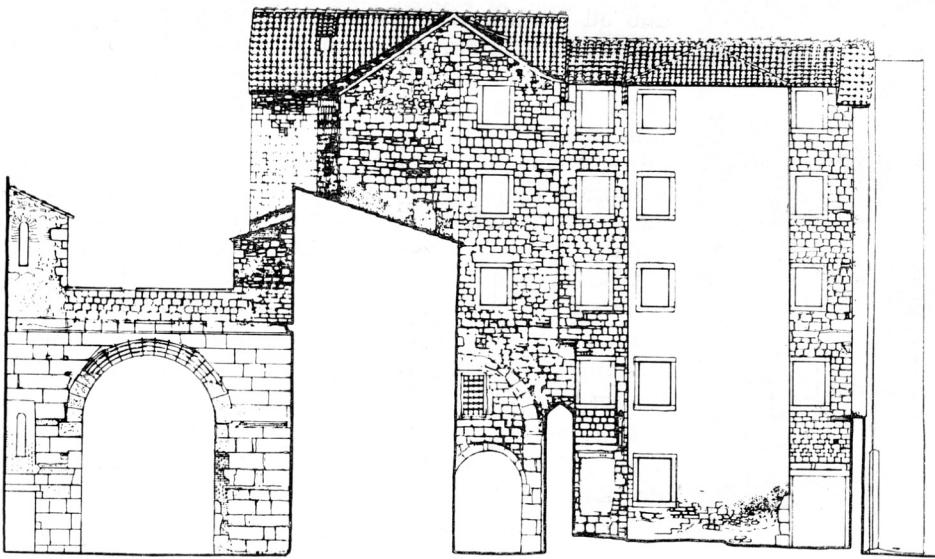
Sl. 1. Zapadna fasada palače u Bogumilskoj ulici u Splitu prije početka radova 1958. g. (snimak D. Radovniković)

Otkriće o kojem je riječ nalazi se u sklopu kuća koje su s istočne strane omeđene Dioklecijanovom ulicom, sa sjeverne Bogumilskom ulicom, sa zapadne Poljanom braće Vranjana, a s južne strane susjednim stambenim kućama (sl.1).

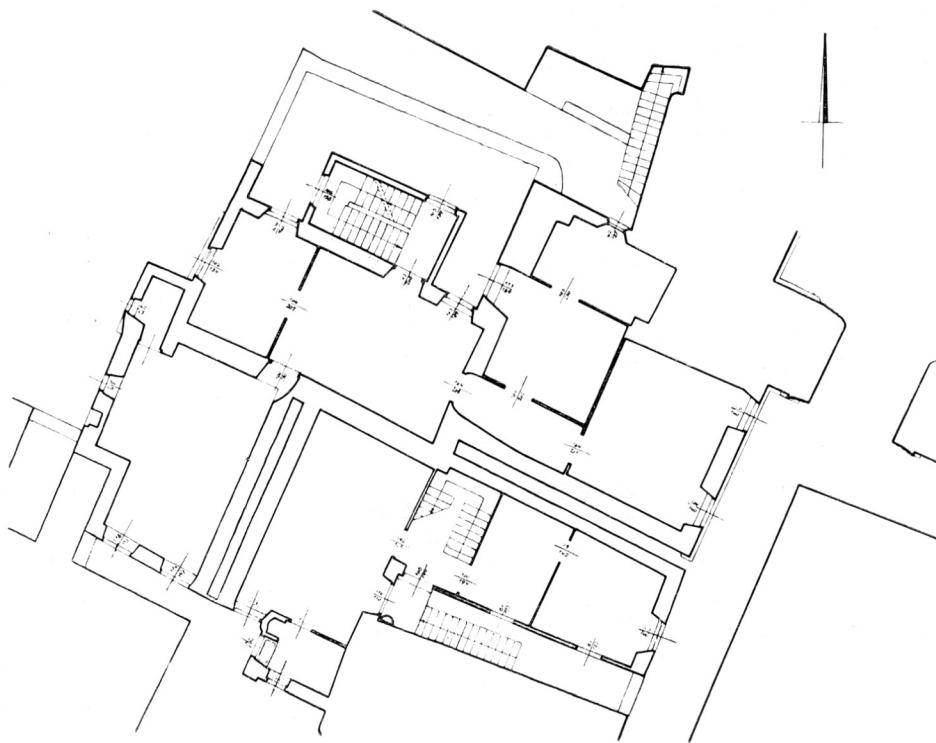
Sl. 2. Tlocrt prvog kata palače prije početka radova 1958. g. (snimak D. Radovniković)

Sjeverna dvorišna fasada bila je u čitavoj visini prekrivena neuglednim dodatkom, u kojem se nalazilo do-trajalo stepenište (sl. 1, 2), tako da se ni s vanjske strane ni u unutrašnjosti — budući da su svi zidovi u novije doba bili prekriveni žbukom — nisu opažali znatniji ostaci prvobitne arhitekture. Izvan stubišta bio je u zidu u sjeverozapadnom uglu vidljiv samo ostatak vijenca prvoga kata, koji se nastavljao i na zapadnom zidu iznad prizemne lođe i dio kapitela s arhitravom, ali se

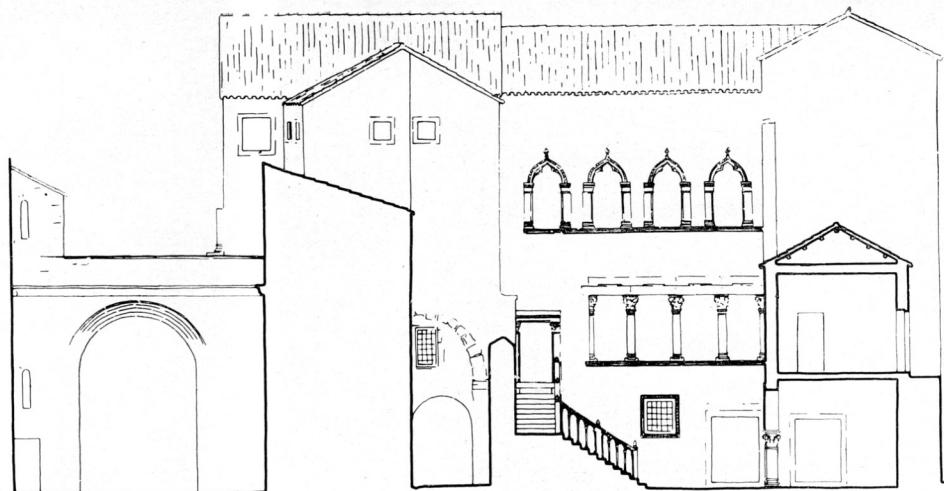
Sl. 3. Zapadna fasada palače nakon obnove (projekt Jerko Marasović)

Istraživanja su omogućila da se prouči prvočitni oblik sjeverne fasade palače i izradi idejna rekonstrukcija njezina izgleda u XV st., koja se u osnovnim elementima poklapa s projektom obnove prikazanim na sl. 3.

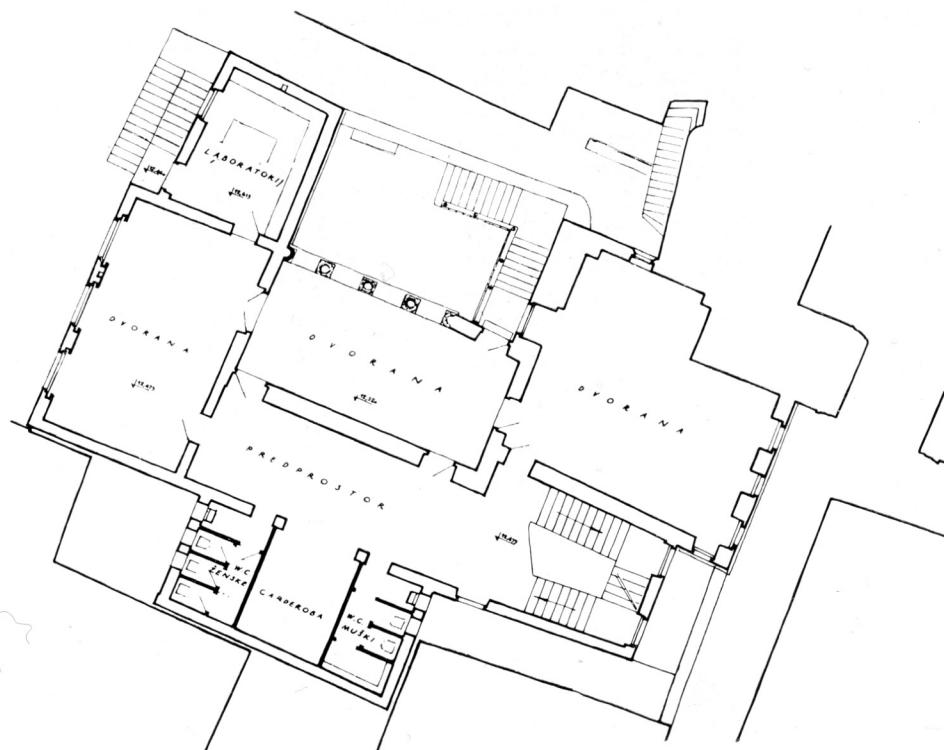
Sl. 4. Tlocrt prvog kata palače nakon obnove (projekt Jerko Marasović)

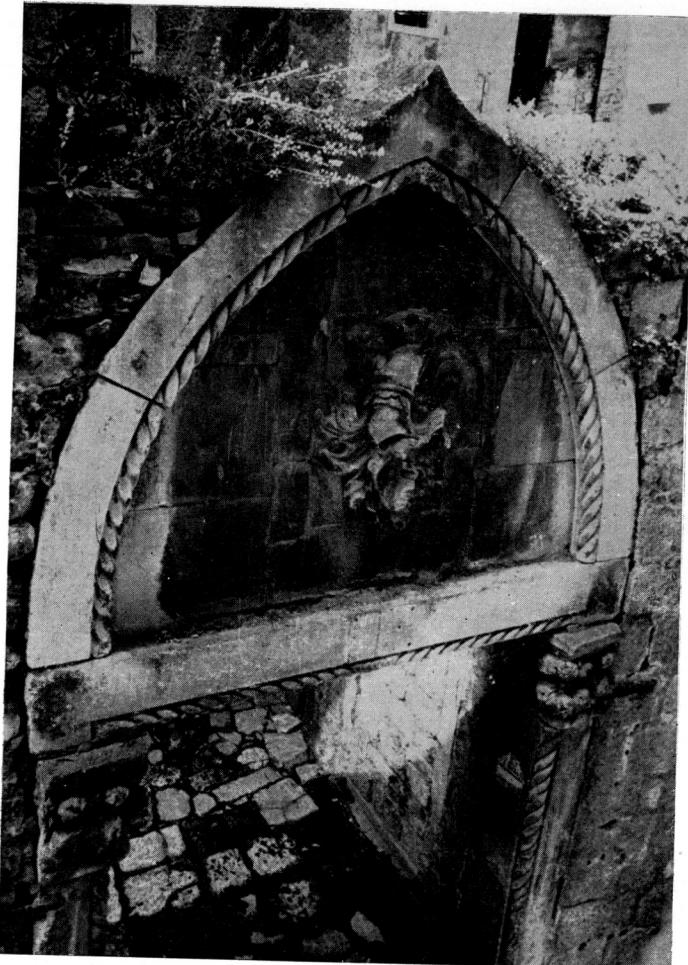
Tab. 1. Portal u Bogumilskoj ulici br. 18 u Splitu (prije početka radova)

Prije naših istraživanja, odnosno prije početka adaptacije te zgrade za Radničko sveučilište, od kasnogotičke faze na ovom objektu bio je poznat portal ogradnog zida na sjevernoj strani (tab. 1). Uokviruju ga dovratnici s kapitelima na kojima je krovčasto lišće i šiljata gotička luneta s grbom u sredini. Na dovratnicima, na donjoj strani nadvratnika i oko lunete nalazi se motiv zavijena užeta.

Kapiteli portala dvorišta pripadaju također uobičajenom kasnogotičkom tipu iz Jurjeva vremena (tab. 1), ali je njihova izvedba mnogo ispod nivoa rada ne samo u Arnirovoj kapeli nego i na fasadi palače u Bogumilskoj ulici.

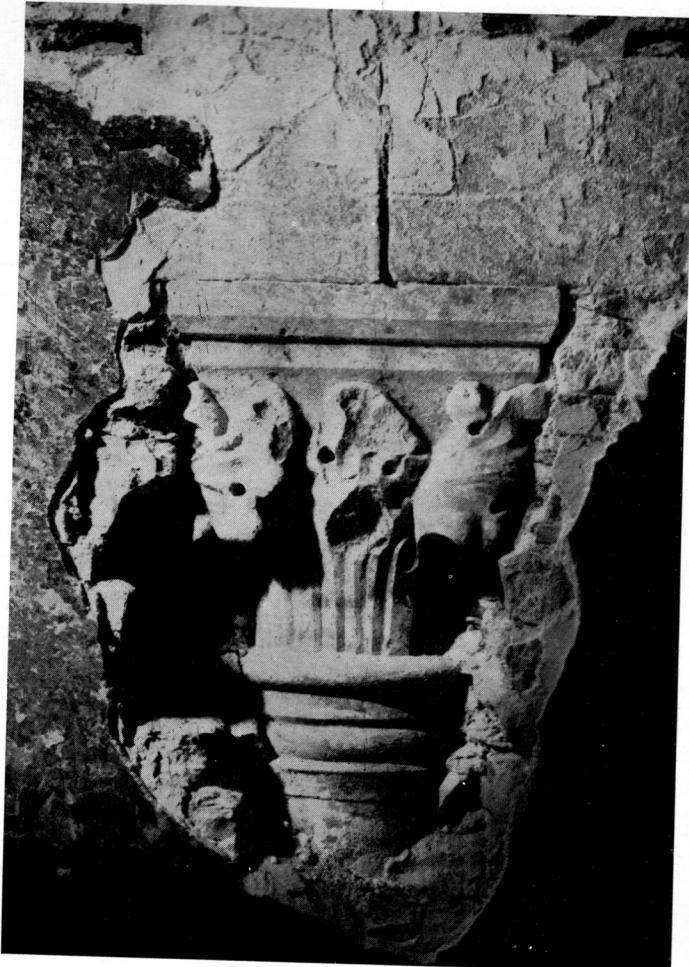
Tab. 2. Prvi nalaz kapitela kvadrifore na fasadi palače u Bogumilskoj ulici (1958. g.)

Već na početku rada došlo je do otkrića stupa s kapitelom na samoj debljini novijeg zida (tab. 2). Ukras

kapitela s karakterističnim povijenim lišćem u vrlo kvalitetnoj izvedbi odmah je upozorio na analogiju s kapitelima u Arnirovoj kapeli u porušenom benediktinskom sklopu kod sjevernog zida Palače (tab. 10), i prema tome zaključak da se radi o otkriću jednog do sad nepoznatog rada majstora Jurja Dalmatinca, odnosno njegove radionice. Pri dnu stupa otkrivena je i baza, naslonjena na podlozi u visini normalnog parapeta prozorskog otvora, što je očiti dokaz da je stup nađen *in situ*. Na bazi su karakteristični ugaoni listovi.

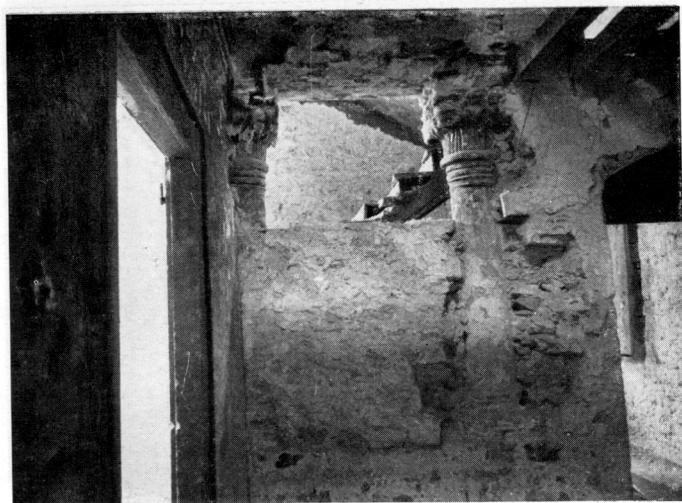
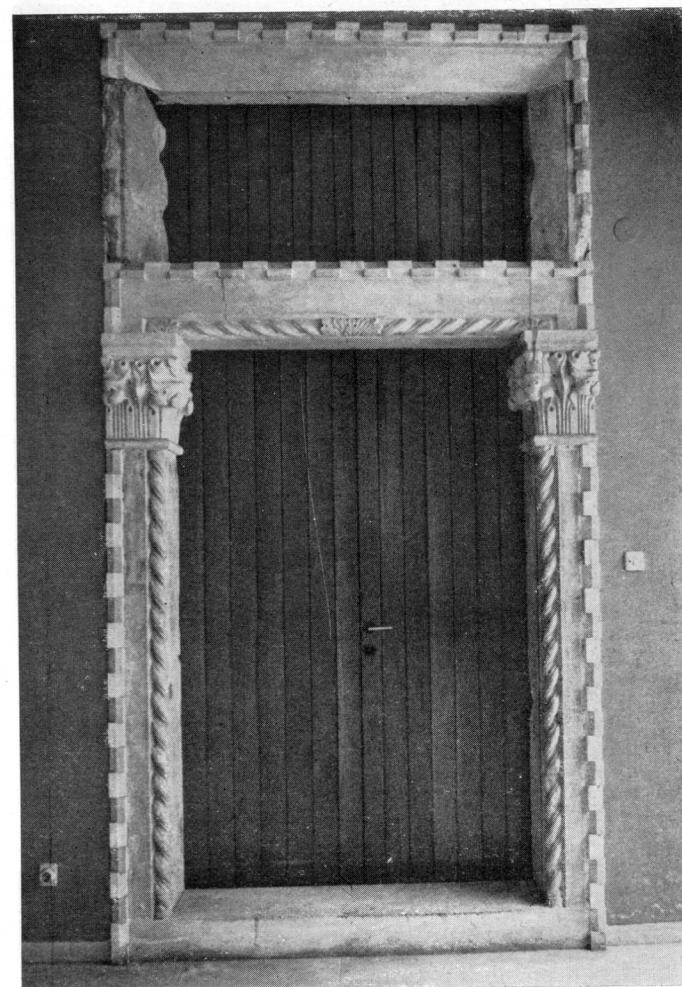
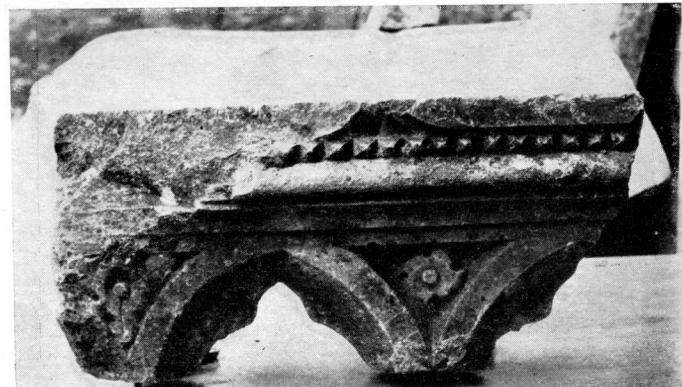
Tab. 4. Novootkrivena (i djelomično obnovljena) vrata u unutrašnjosti palače u Bogumilskoj ulici

Tab. 5. Fragment ograde stepeništa iz Muzeja grada Splita, koji je pripadao palači kraj Zlatnih vrata

U unutrašnjosti prvoga kata skidanjem žbuke sa zidova pronađena su na zapadnom zidu velika kamera vrata, koja su prvočitno vodila u prostoriju zapadnog

krila zgrade. Kako je, međutim, ta prostorija porušena u prošlom stoljeću zajedno s čitavim zapadnim dijelom Palače,<sup>4</sup> to su vrata ostala na samom vanjskom zidu, a na njihovo mjesto otvoren je prozor koji je oštetio arhitrav. Vrata su bila znatno oštećena i zbog otucivanja istaknutih dijelova koja su stršila izvan ravnog zida, ali su ipak ostali sačuvani svi bitni elementi koji dopuštaju da se tačno predoči njihov prvobitni oblik i izvede rekonstrukcija (tab. 5). Okvir vrata čine dovratnici obrubljeni s unutarnje strane motivom zavijenog užeta, a s vanjske strane naizmjeničnim pravokutnim poljima. Nad njima su kapiteli iste skulpturalne izvedbe kao i oni na lođi prvoga kata,<sup>5</sup> a nosili su nadvratnik istog profila i ukrasa kao što imaju dovratnici. Nad arhitravom je manji pravokutni otvor s obrubom od naizmjeničnih pravokutnih polja.

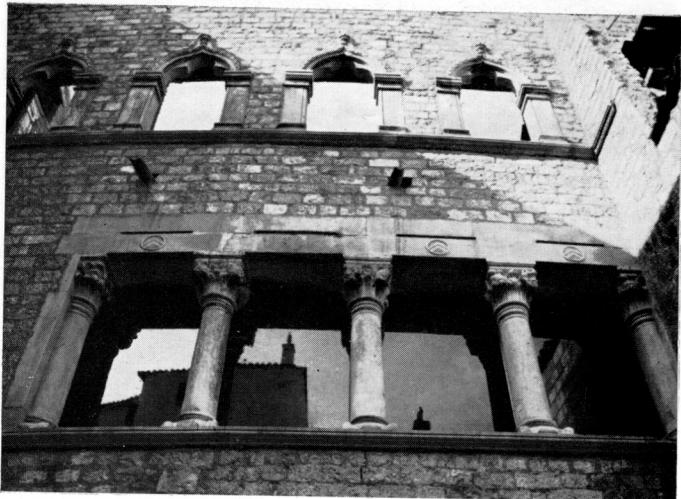
Tab. 6. Prvi i drugi kat novootkrivene i djelomično obnovljene fasade palače u Bogumilskoj ulici u Splitu

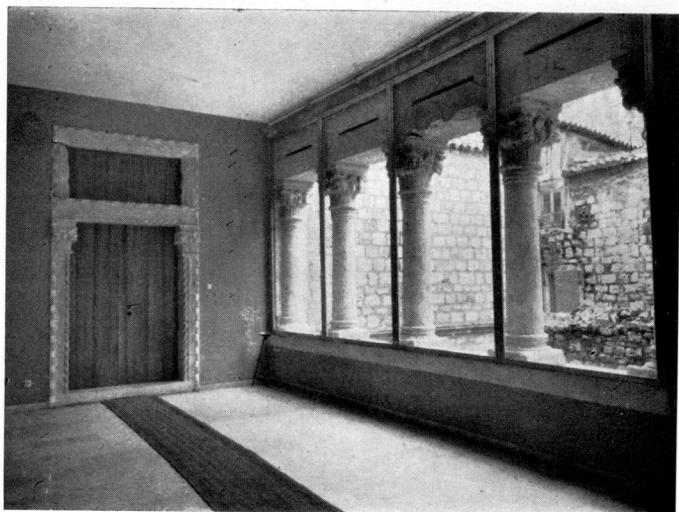
Tab. 7. Unutrašnjost prvog kata iste palače (nakon obnove)

U prvom katu naglasak je na monumentalnom četverodijelnom otvoru, koji se pouzdano moglo rekonstruirati, jer su mu poznati svi elementi (tab. 7). Taj otvor, razdijeljen stupovima s bogato obrađenim kapitelima, leži na kontinuiranoj podlozi i završava kontinuiranim arhitravom, čime je ostvarena jedinstvenost poteza lođe.

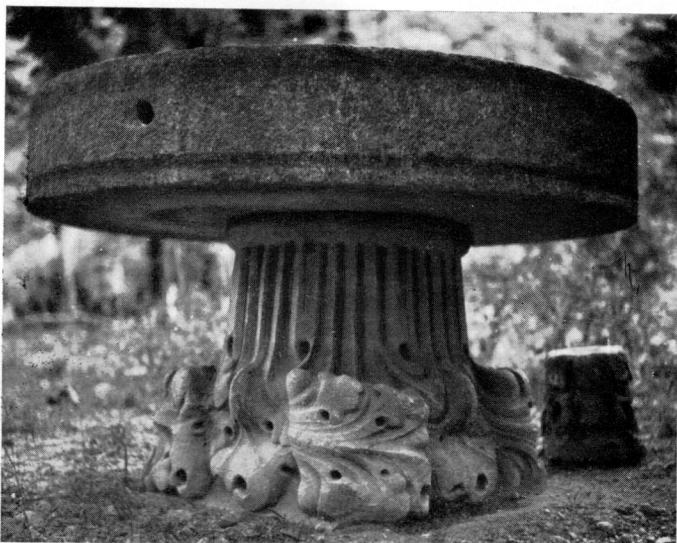
Tab. 8. Kosnogotički kapital iz Radmanovih mlinica kod Omiša (foto Dyggve)

Obrada kapitela svakako je u tome najjači dokaz. Na palači u Bogumilskoj ulici ustanovili smo na dva mesta isti tip kapitela vrlo kvalitetne izvedbe s karakterističnim lišćem povijenim u jednom smjeru, i to na svim stupovima kvadrifore i na unutarnjim vratima prema zapadnoj prostoriji. Ideničan tip kapitela nalazio se u maloj zbirci u Radmanovim mlinicama kod Omiša (a nedavno je prenesen u Split, tab. 9).<sup>6</sup> Njegove

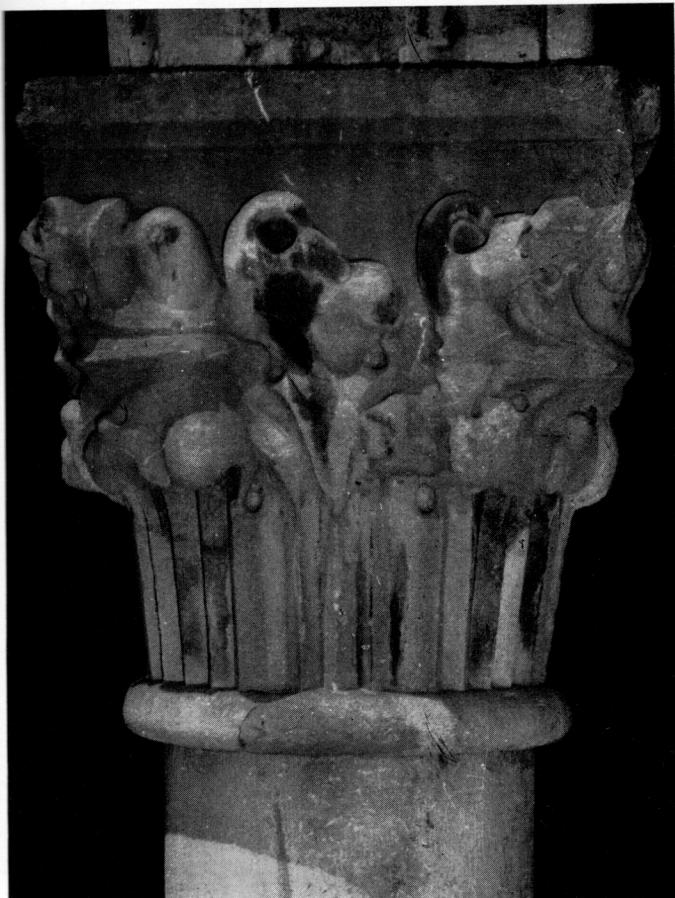
Tab. 9. Kapitel iz prizemne lođe Papalićeve palače u Splitu

Ako se, međutim, unatoč nesumnjivoj analogiji, skulptorski detalji na novootkrivenoj fasadi ne bi mogli u potpunosti vezati uz Arnirovu kapelu, to se oni nedvojbeno vezuju uz palaču Papalić u Žarkovoj ulici u Splitu, gdje se također na više mesta (na svim prozorima glavne fasade, na bifori i vratima zapadne fasade, u prizemnoj lođi, tab. 12) javlja potpuno isti tip kapićela iz prvog kata fasade u Bogumilskoj ulici. Sama izvedba pojedinih detalja na palači kraj Zlatnih vrata većeg je kvaliteta od obrade skulptorskih detalja u Papalićevoj palači.

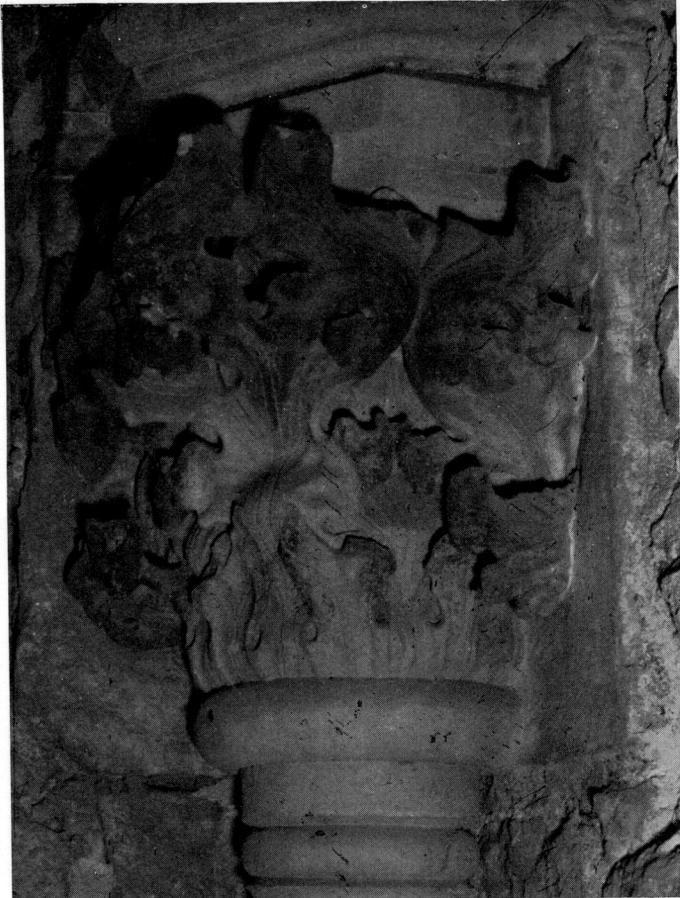
Tab. 10. a Kapitel iz Arnirove kapele u Splitu

Spomenuti tip kapitela, oblik i obrada, vrlo je blizak kapitelima Arnirove kapele, za koju je dokumentima dokazano da je rad Jurja Dalmatinca.<sup>7</sup> Ipak, moramo naglasiti da je u Arnirovoj kapeli Jurjeva virtouznost obrade i inventivnost izražena u variranju tipova kapitela došla mnogo više do izražaja. Tamo su od četiri ugaona kapitela tri različita i skulptorski vrlo slobodno obrađena; njihovi listovi počinju na samom dnu za razliku od stilizirane obrade podanka listova fasade u Bogumilskoj ulici. Na samom oltaru sv. Arnira javljaju se još dva različita tipa kapitela.

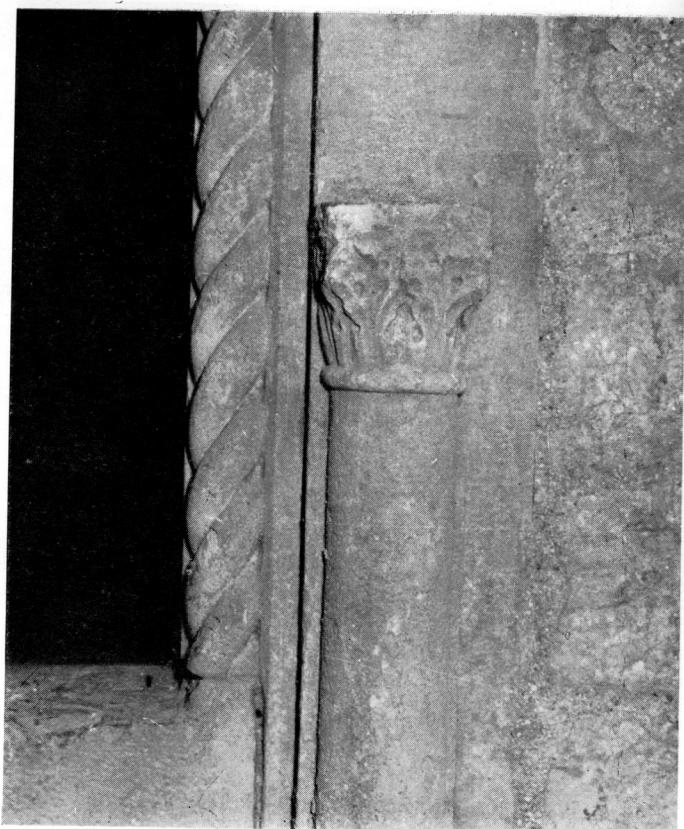
Tab. 12. Dio dovratnika i stupić ograde vanjskog stepeništa na fasadi palače u Bogumilskoj ulici

Na fasadnom zidu dalje prema istoku ustanovljen je ostatak vanjskog ulaza. Sačuvan je njegov zapadni dovratnik zajedno s polustupićem ograde vanjskog stepeništa; u istom komadu klesani su na polustupiću: baza, kapitel, gornji vijenac ograde, kojemu je ostao samo trag profila i akroterij (tab. 4). Istočni dovratnik nije sačuvan, ali je na mjestu ostao donji prag, koji tačno određuje širinu ulaza gotovo sve do kraja fasade. Na osnovi sačuvanog zapadnog dovratnika poznata je i visina vrata do kapitela koji se nisu sačuvali.

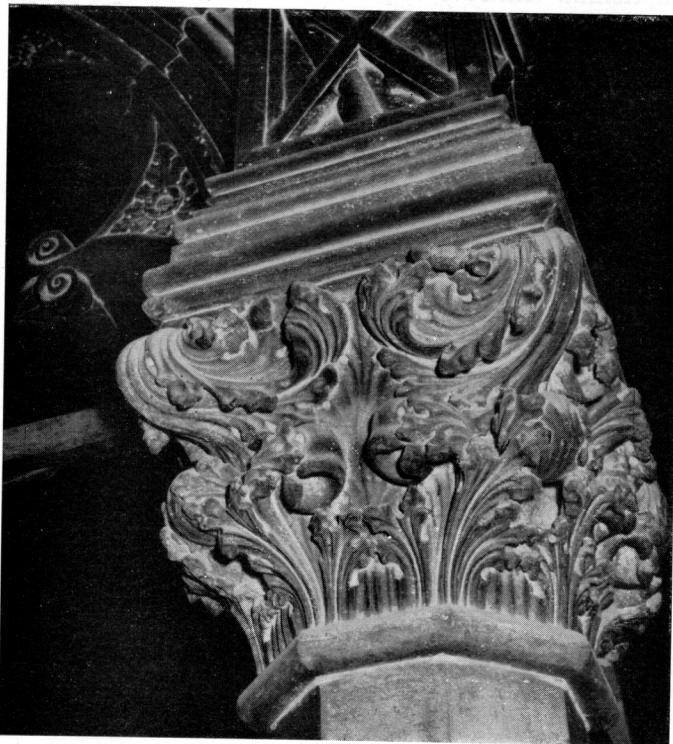
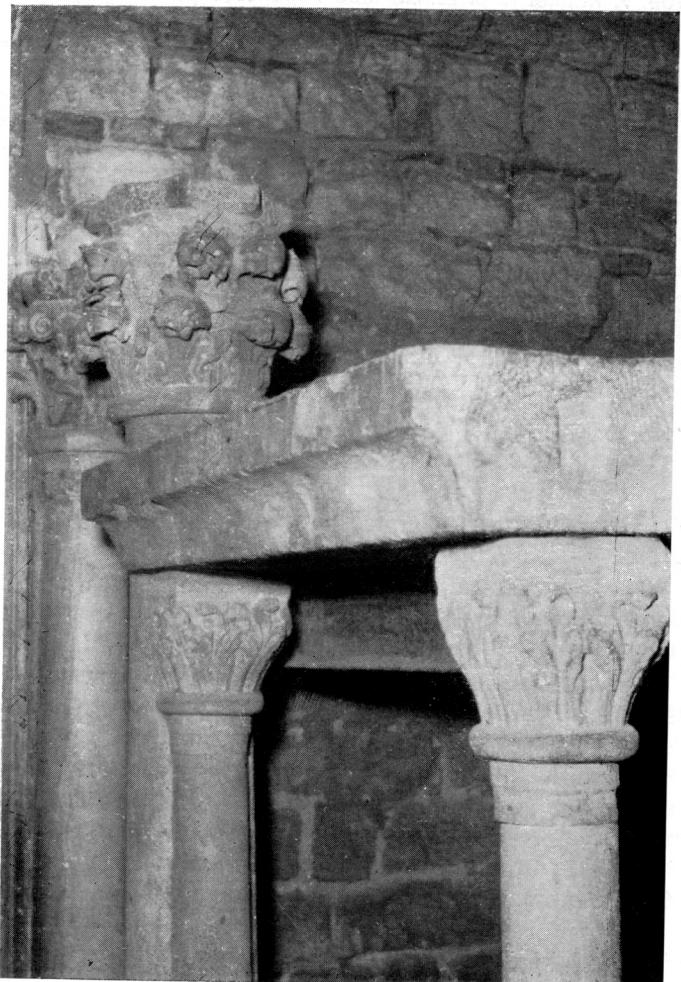
Tab. 13. Kapiteli pod menzom u Arnirovoj kapeli u Splitu

Tab. 11. Kapitel oltara sv. Staša u splitskoj katedrali

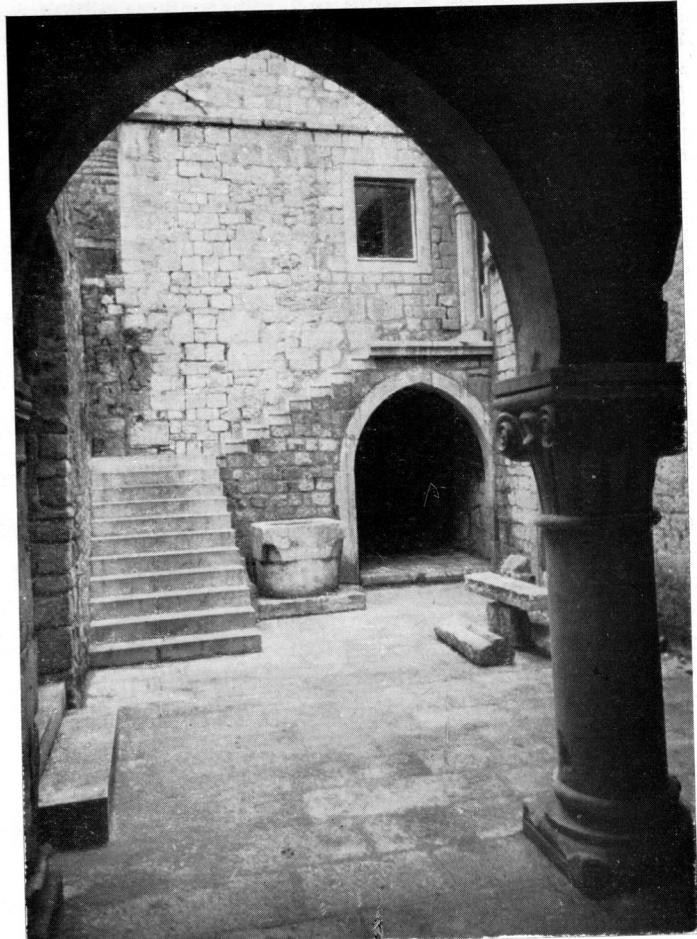
Tab. 14. Dvorište palače u Bogumilskoj ulici u Splitu

Ostali elementi pročelja reprezentativnog su kartera. Lijevu stranu pročelja jednim dijelom pokriva stepenište prislonjeno uz istočno krilo zgrade koje ste strane zatvara prostor dvorišta. Sa zapadne strane dvorište zatvara prizemna lođa s gotičkim lukovima, koja je nakon nedavnih radova dobila opet svoj stvarni prostor. U kompozicijskom pogledu lođa stvara stanicu ravnotežu stepeništu, koje u svom gornjem dijelu leži nad gotičkim nadvojem. Vjenac bunara smješten je uz spoj dvaju krakova stepeništa, s kojim čini jednu kompozicijsku cjelinu.

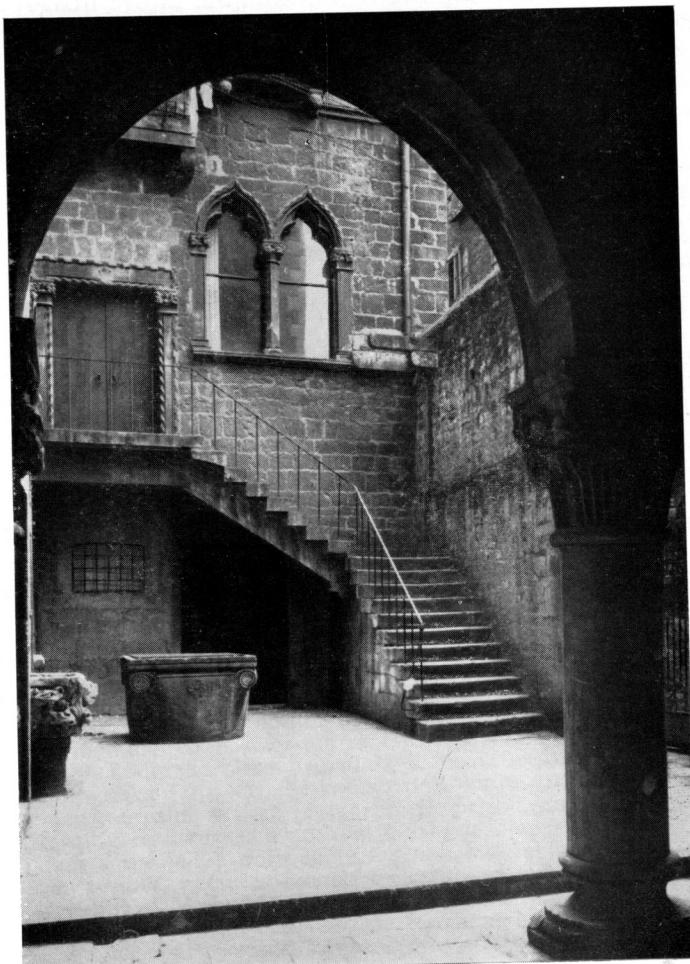
Tab. 15. Dvorište Papalićeve palače u Žarkovoj ulici u Splitu

Analogija između te dvije palače postoji i u kompoziciji dvorišta, gdje se u oba slučaja javlja identično rješenje: na jednoj strani, prizemna lođa s dva gotička stupnika i stupom po sredini, a na drugoj vanjsko stepenište, koje vodi uz bočnu stranu zgrade do ulaza prvog kata, odakle se prilazi glavnoj sali s kvadriforom (tab. 15).
