ZLATA JERAS POHL
arhitekt konzervator

DOKUMENTACIJA O TOKU OBNOVE KULE LOTRŠČAK

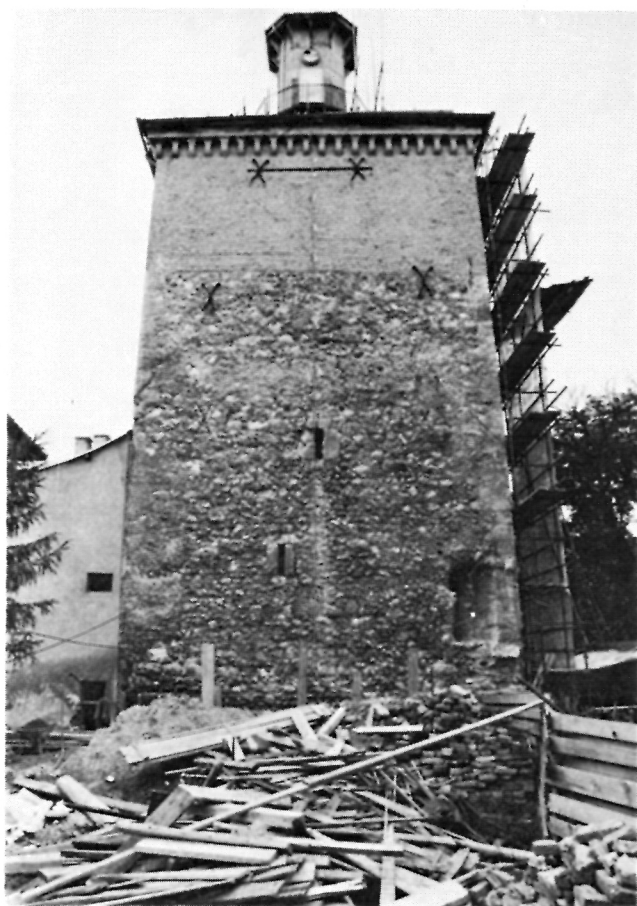
Kula Lotrščak, pogled na zapadno pročelje prije rušenja aneksa

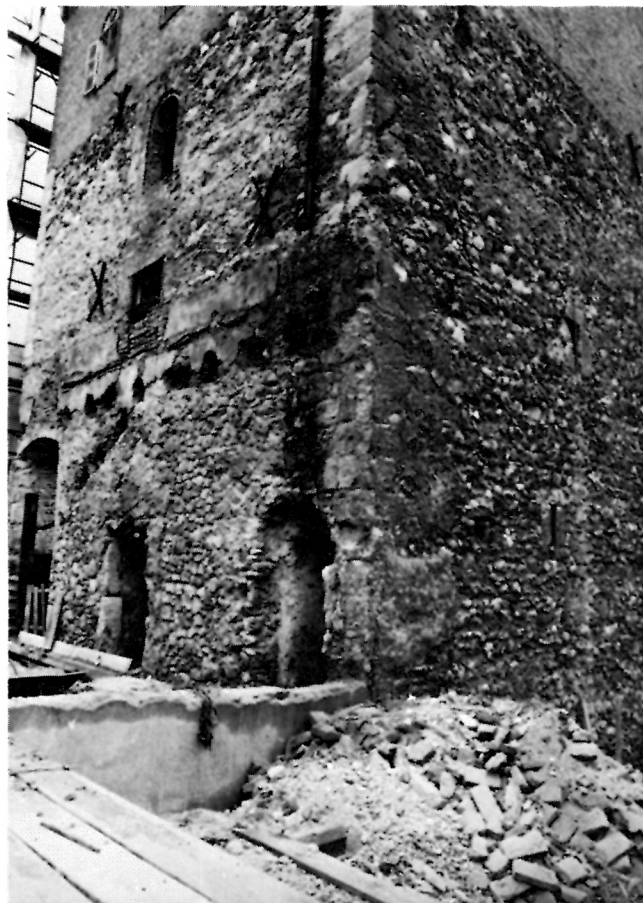
Kula Lotrščak, sjeverni ugao
