# KAPELA SV. ROKA U GORNJEM GRADU U OSIJEKU

Pregledni rad  
UDK 726.54.025(497.5 Osijek)

IRENA PAUK SILI  
Hrvatski restauratorski zavod  
Restauratorski odjel Osijek  
Fakultetska 4  
HR - 31000 Osijek

*U članku se iznose rezultati nedavno provedenih konzervatorsko-restauratorskih istraživanja kapele sv. Roka u osječkom Gornjem gradu, koja su se sastojala iz fizičkog istraživanja građevine te analize dostupnih arhivalija i literature. Na temelju nalaza, u skladu s konzervatorskom praksom, donesen je prijedlog obnove. Istraživanje je na temelju narudžbe upravitelja RKT župe sv. Petra i Pavla vlč. gosp. Adama Bermatovića izveo Hrvatski restauratorski zavod, Restauratorski odjel Osijek.*

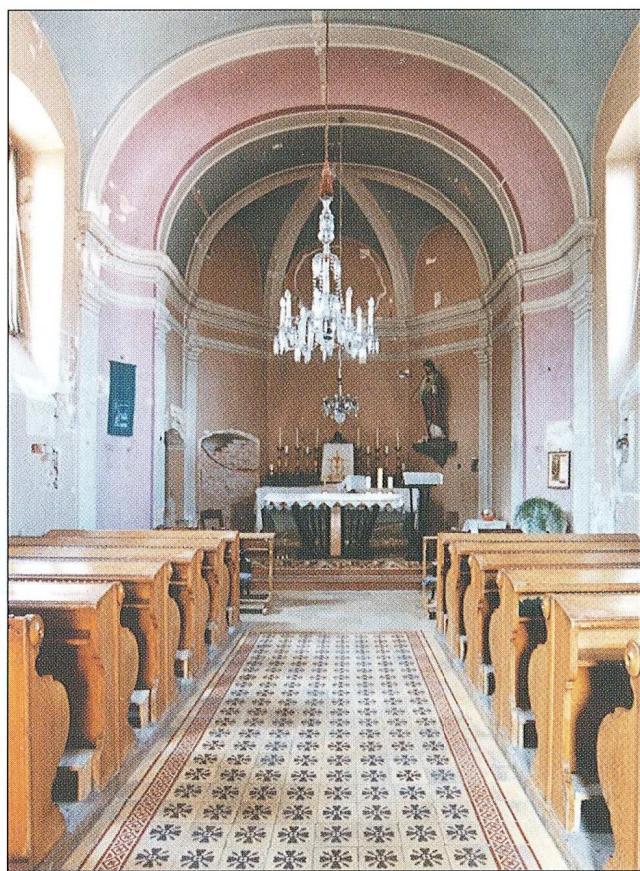
Sl. 3. Brod i svetište kapele

Kapela sv. Roka je longitudinalna jednobrodna građevina. Brod kapele zaključen je nešto užim, poligonalnim svetištem koje je od broda povиšeno za jednu stubu. Zvonik je dograđen ispred glavnog, južnog pročelja. Kvadratnog je tlocrta. U prizmlju je lučno rastvoren i ispod njega se ulazi u kapelu. Kapela je dugačka 13,50 m, a široka 6 m. Brod kapele podijeljen je na tri traveja koji su nadsvodeni češkim kapama. U svodnoj zoni traveji su odvojeni plitkim pojasnlicama. Pojasnice se naslanjaju na odsječke gređa koje nose plitko istaknuti pilastri jednostavne profilacije.

svetišta iste su visine, a odijeljeni su svodenim slavolukom. Svetište se sastoji od jednog kratkog traveja i trostranog završetka. Travej je odijeljen parovima pilastara i pojasmnicama. Pilastri se također javljaju u svetištu tako da odvajaju travej od trostranog zaključka, dok grede kontinuiru od slavoluka preko cijelog svetišta.

Trostrani završetak apside u svodnoj zoni zasjećen je trima gusto postavljenim susvodnicama koje su pojačane pojasmnicama. One se spajaju u tjemenu. Na mjestu zagлавnog kamena je plitki reljef s motivom lista. Brod je osvijetljen parom prozorskih otvora u svakom traveju koji su postavljeni u pravilnom ritmu visoko na zidu. Pravokutni vertikalni dvokrilni prozori izrađeni su od hrastovog drveta. Svetište nema rasvjetnih otvora.

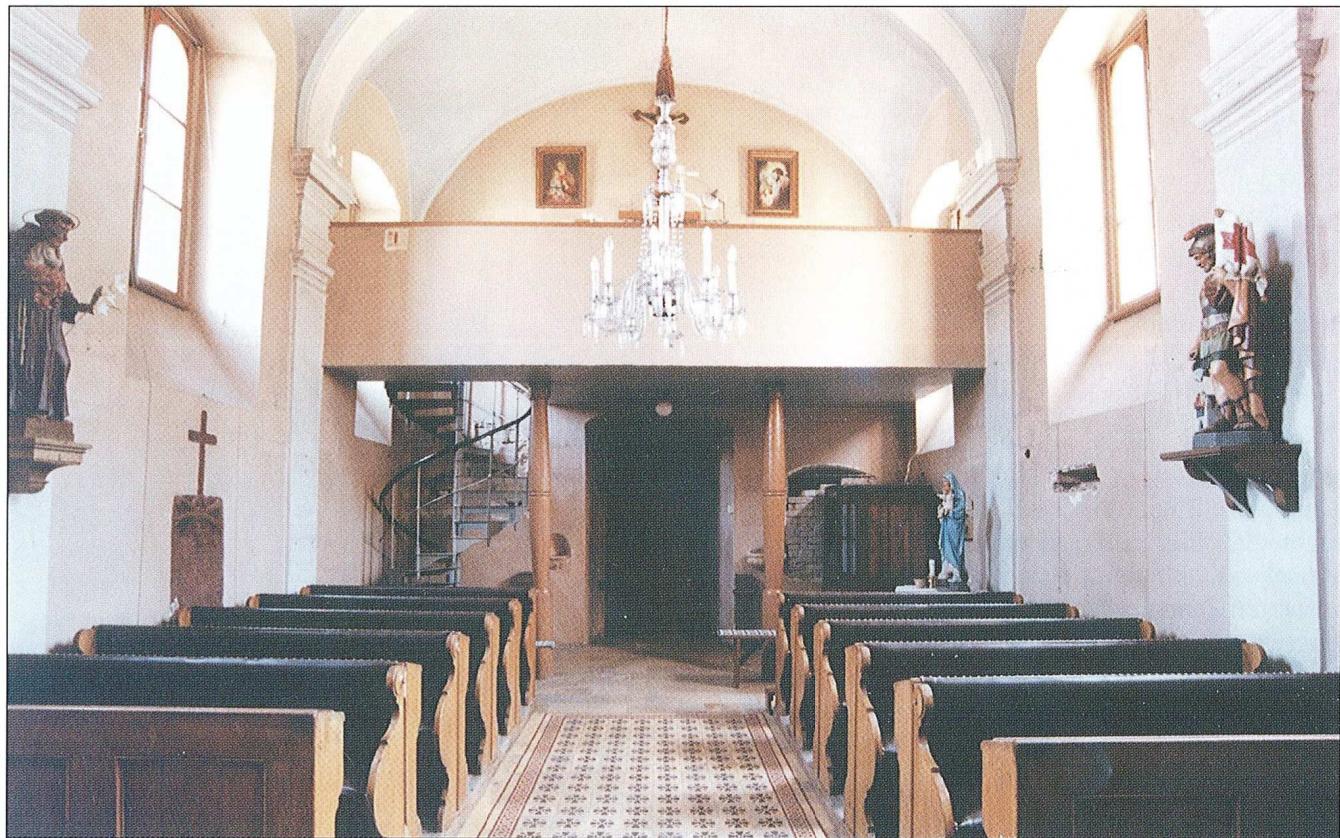
Sl. 4. Brod i kor kapele

Kor kapele zauzima prostor prvog traveja od ulaza

sve do prvog para pilastara, a nose ga dva drvena tokarena stupa. Čitava konstrukcija izvedena je od drveta. Kor ima ogradu na kojoj je cijelom dužinom ugrađena parapetna daska. Do njega vode spiralne stube od lijevanog željeza.

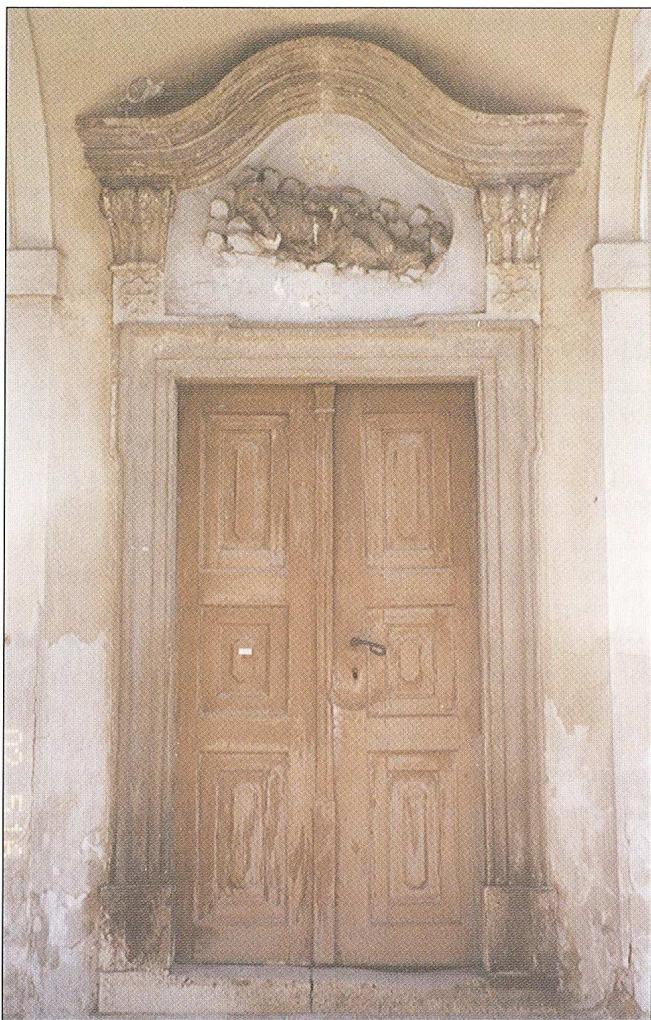
Sl. 5. Glavni portal

Autentični kameni portal, isklesan iz škriljevca, sastoji se od praga, barokno profiliranih dovratnika s bazama koji nose dvokrilna hrastova kasetirana vrata te nadvratnika. Iznad nadvratnika u luk uzdignuti višestruko profilirani vijenac zatvara polje s reljefno prikazanom ležećom figurom okovanog sveca, neuobičajenom ikonografskom inačicom sv. Roka.<sup>12</sup>

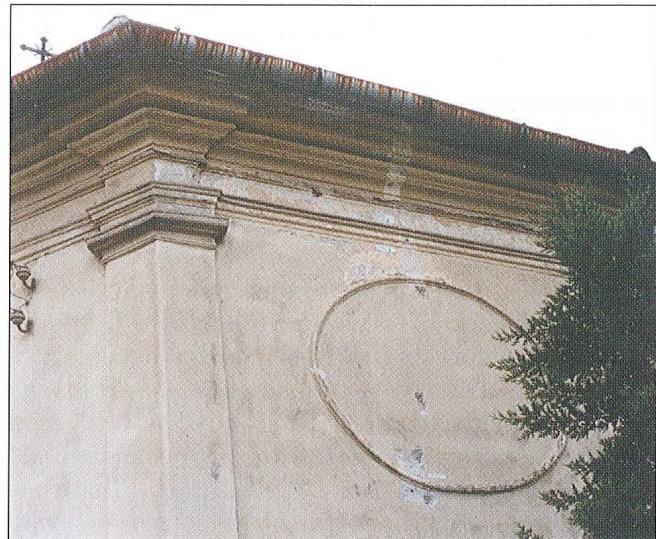
Sl. 6. Sjeverni zid pročelja sa zazidanim okulusom

Krov broda kapele, na dvije vode, nastavlja se u istoj visini na trostilno krovište svetišta. Krovišta su prekrivena biber crijepom. Bočna pročelja kapele podijeljena su dorskim pilastrima između kojih se u pravilnom ritmu izmjenjuju prozori. Vanjska i unutarnja podjela zidnih ploha pilastrima su identične, osim jednog izuzetka; unutar trostranog dijela apside nema pilastarske raščlambe, dok su s vanjske strane uglovi trostranog završetka pojačani pilastrima. U gornjoj zoni sjevernog zida trostranog apsidalnog završetka nalazi se eliptična uska profilacija<sup>8</sup>.

<sup>8</sup> Sondiranjem je utvrđeno da se radi o zazidanom okulusu.

- Konzerviraju se svi ostaci izvornog oslika pročelja kapele, ali se ne prezentiraju.
- Otvara se okulus na sjevernom zidu svetišta.
- Rekonstruira se okrnjena arhitektonska plastika na pročelju (kapiteli i baze pilastara i sokl).
- Sva pročelja se liče bijelo.

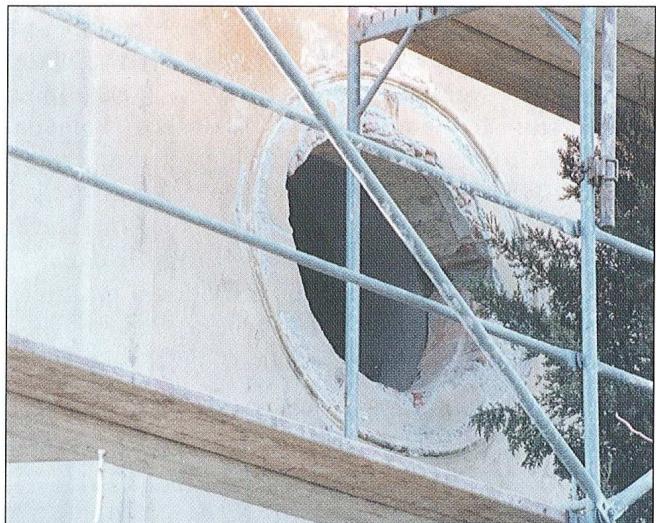
Sl. 7. Sjeverni zid pročelja s otvorenim okulusom

"Kapela Sv. Roka je izgrađena, nadsvođena, duga 7, a široka 3 orgije<sup>13</sup>; podignuta 1739.-1740. godine kao zavjet župljana." Između 1739. i 1742. g. izgrađena je kapela sa svetištem i brodom istih dimenzija kao i danas. Imala je postojeći južni ulaz i po tri prozora s istočne i zapadne strane, a osim tih otvora, postojao je po jedan ovalni okulus na sjeveru, u svetištu, i na jugu, iznad ulaza.

- Svi ostaci izvornog oslika pročelja se konzerviraju, restauriraju i rekonstruiraju. (slikana je sva arhitektonска plastika).
- Otvara se okulus na sjevernom zidu svetišta i oprema ga se ustakljenim, križno podijeljenim ovalnim krilom.
- Bočni prozori se prezentiraju kakvi su bili u drugoj fazi, samo što se istaknuti žbukani obrubi boje crveno
- Zidni plašt kapele se prezentira ožbukan vapnenom žbukom bez naliča.
- Pročelja sakristije i zvonika se liče bijelo.
- Vrata i prozorska stolarija se liče zeleno.
- Unutrašnjost kapele i sakristije se liče bijelo.
- Ruši se recentni zidani oltar i postavlja mobilni "prema puku".
- Restaurirana oltarna pala postavlja se ispod okulusa.

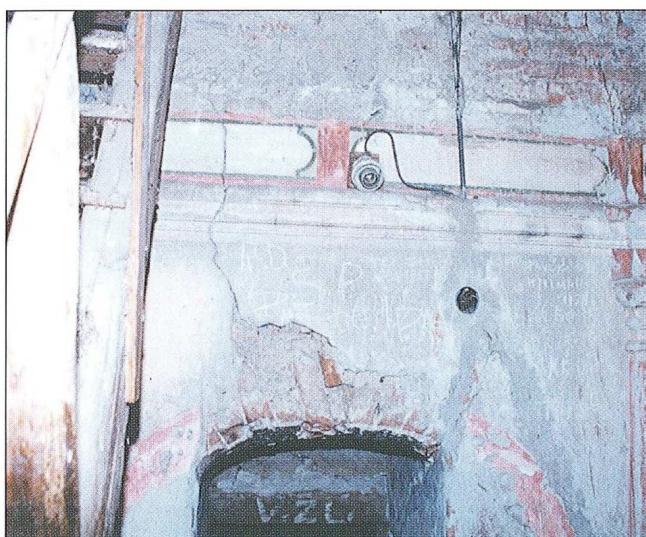
Sl. 8. Oslik pročelja sačuvan u zvoniku

Izgled pročelja se može rekonstruirati na temelju provedenih sondiranja i sačuvanih fragmenata u zvoniku.

Pročelje je imalo bogatiju dekorativnu plastiku od današnje: polukapiteli pilastara imali su širu profilaciju, a gornji završetak sokla i baza pilastara također su bili profilirani, kao na priloženom nacrtu. Na nacrtu je također prikazan nalič pročelja: profilacije završnog vijenca bile su bijele, friz je bio ornamentalno oslikan crvenom i zelenom bojom, a profilacija u polukapitelima pilastara bijelo. Ispod profilacije bila je 4 cm široka bijela traka, s donje strane omeđena linijom ugrebenom u žbuku. Pilastri su bili crveni. Nisu nađeni tragovi boje u zoni sokla, ali možemo biti sigurni da su baze pilastara također bile crvene. Oba su okulusa imala crvenu špaletu i crvenu borduru na pročelju, koja završava uskom profilacijom, također crvenom (sačuvanom na sjeveru). Oko četverokutnih prozora, ni na bočnim, ni na sada zazidanim južnim prozorima, nema ostataka izvorne žbuke pa tako ni naliča. Ostatak zidnog plića bio je neobojen.

Kameni profilirani portal nije bio obojen, a drvena su vrata bila obojena zeleno, što možemo pretpostaviti i za stolariju prozora. Reljef, ukomponiran u portal iznad vratiju bio je polikromiran.

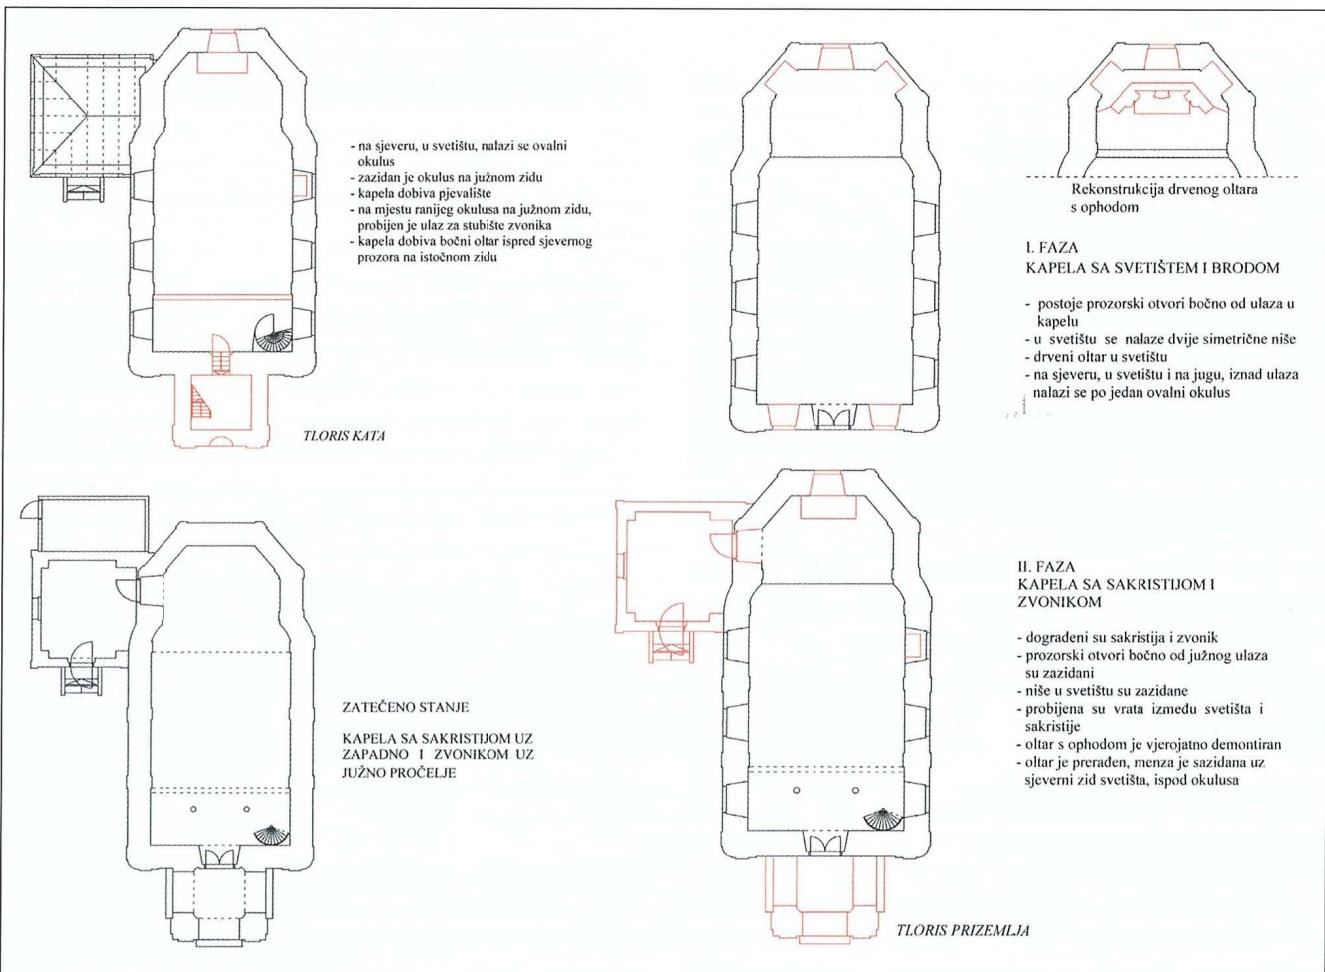
Sl. 10. Kronologija gradnje kapele

- Zazidan je okulus u svetištu.
- Drveni glavni oltar zamijenjen je zidanim.
- Zidovi i svodovi sakristije su višebojno oličeni; to je treći sloj u brodu, a drugi u sakristiji. Sastoje se od raznovrsno mramoriziranih polja i raznobojnih obrubnih traka, prilagođenih arhitektonskoj plastici.

- Uklonjen je bočni oltar i zazidana recentna niša.
- Brod je popločen kombinacijom kamena i ornamentiranih keramičkih pločica, osim površina ispod klupa, gdje je ostala opeka. Svetište je popločeno kamenom, a stuba obložena drvom. Budući da su keramičke pločice jednake kao u župnoj crkvi sv. Petra i Pavla, možemo pretpostaviti da je kapela popločena oko 1900. g., kada je dovršena župna crkva.

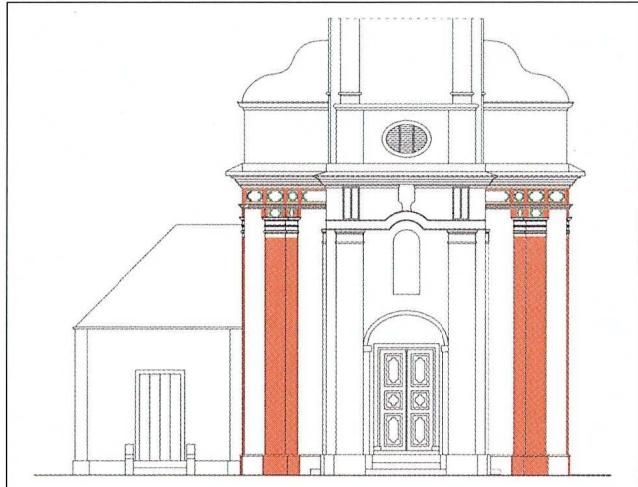
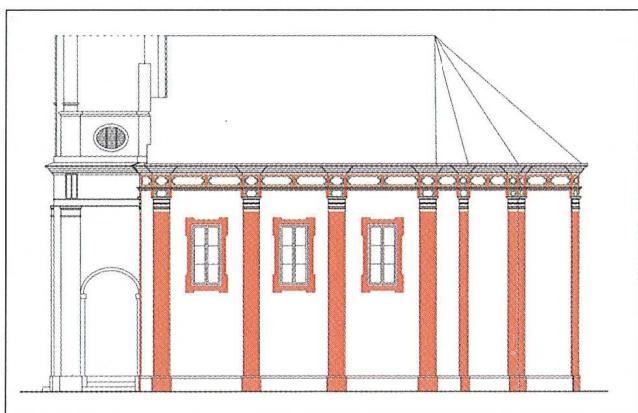
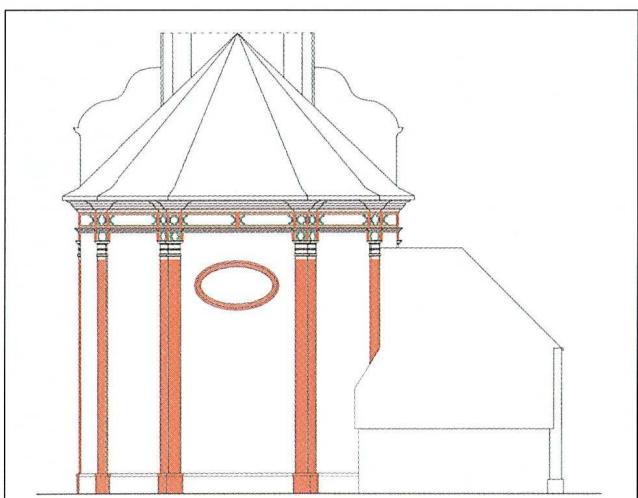
Sl. 11. Prijedlog prezentacije: južno pročelje

Budući da u široj regiji ne postoji slično oslikano pročelje, a ovdje su nađeni bitni elementi za rekonstrukciju, svi su se konzultirani uvaženi konzervatori složili s prijedlogom da se ono obnovi, iako to u konzervatorskom smislu predstavlja izvjesni kompromis u odnosu na bilo koju od povijesnih faza, tj. otkad postoje prigradjnje, pročelje nije bilo oslikano. Osim toga, ne znamo dimenzije prvobitnih bočnih prozorskih otvora, a ni izgled njihovih obruba.

- Rekonstruira se okrnjena arhitektonska plastika

na pročelju (kapiteli i baze pilastara i sokl).
